## RAPORT DE INVESTIGARE

al accidentului feroviar produs la data de 06.12.2021, pe raza de activitate a Sucursalei Regionale CF Galați, în stația CFR Barboși Triaj, în circulația trenului de marfă nr.30630-1 prin deraierea vagonului nr.33535421218-5

*Raport de investigare final  
decembrie 2022*

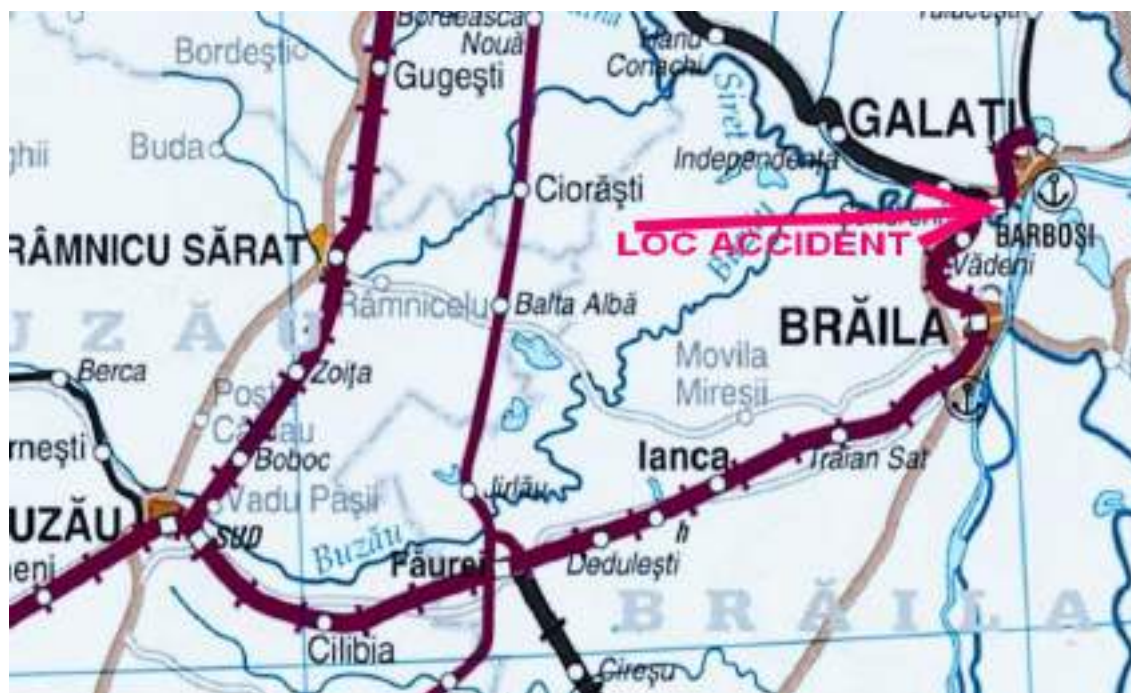
Figure no.1 – accident site

On the **6<sup>th</sup> December 2021**, at **08:20 o'clock**, in the railway station **Barboși Triaj**, between the switches no.28 and 118, km 2+921, the first bogie from the first wagon (no.33535421218-5) of the train derailed in the running direction.

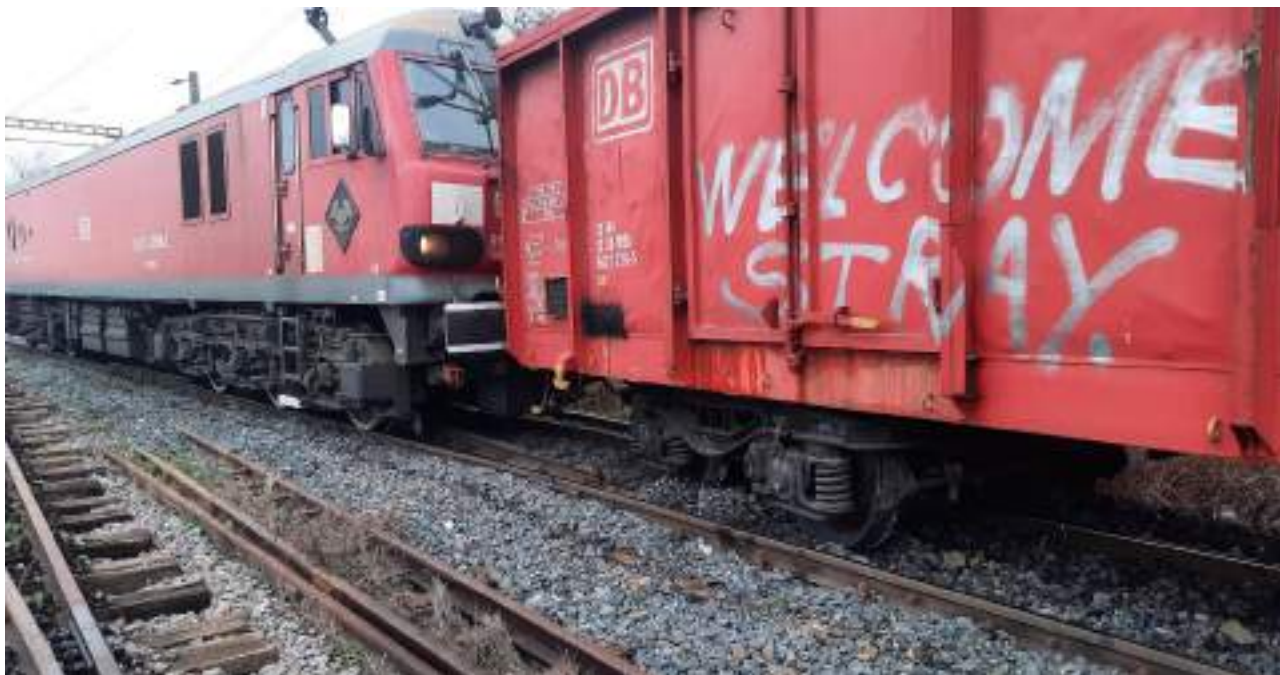
The axles of the derailed bogie from the derailed wagon (no.33535421218-5) were slightly damaged. The railway installations were not affected.

*Photo no.1: the wagon no.33535421218-5, derailed*

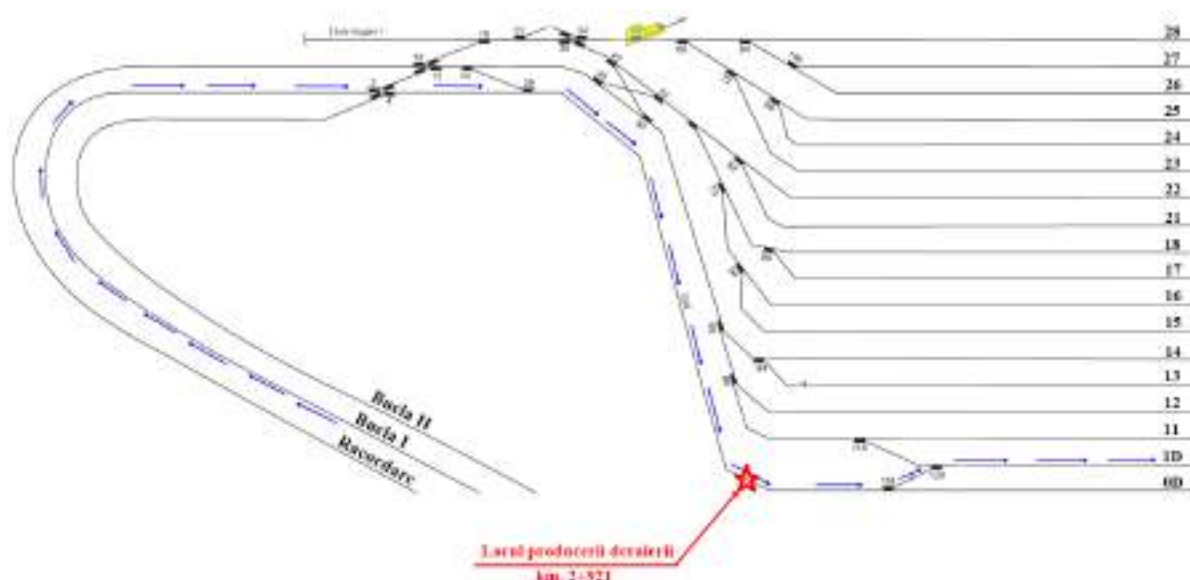
Trenul a circulat fără probleme de siguranța circulației, până la intrare în stația CFR Barboși Triaj, unde în jurul orei 08:20, pe zona cuprinsă între schimbătorii de cale nr.28 și 118, la km 2+921, pe o porțiune de linie în curbă, s-a produs deraierea primului vagon din compunerea trenului (nr.33535421218-5) de primul boghiu în sensul de mers.

Trenul de marfă a circulat în stare deraiată circa 60 metri, fiind oprit ca urmare a măsurilor de frânare luate de mecanicul de locomotivă.

Figura nr.2 - schița producerii accidentului

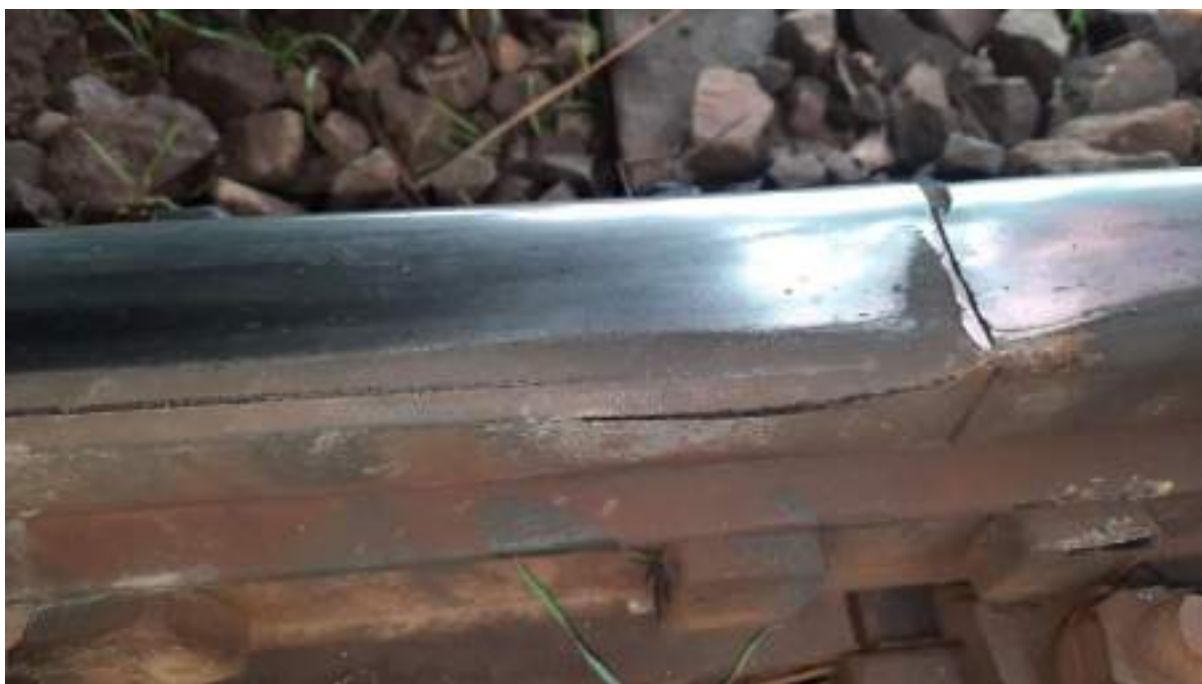
În raport cu sensul de mers al trenului, prima urmă de deraiere a fost observată pe suprafața interioară a șinei din partea stângă (foto nr.2), la km 02+924 (denumit în continuare punct „0”), iar după o distanță de 2,1 metri s-a observat o altă urmă pe interiorul șinei pe capul unui șurub vertical, urmă produsă de prima roată din partea stângă a primei osii de la primul boghiu (foto nr.3). Aici s-a constatat părăsirea flancului activ al șinei de pe firul interior al curbei și căderea roții din stânga a primei osii, în sensul de mers, între firele căii, roata din dreapta a aceleiași osii producând urme de escaladare pe suprafața de rulare a șinei din dreapta la o distanță de 8,8 m față de punctul „0”, pe o distanță de 2,6 m (foto nr.4), după care aceasta a căzut în exteriorul căii.

*Foto nr.2: prima urmă de deraiere la km 2+921 - punctul „0” (șina din partea stânga)*

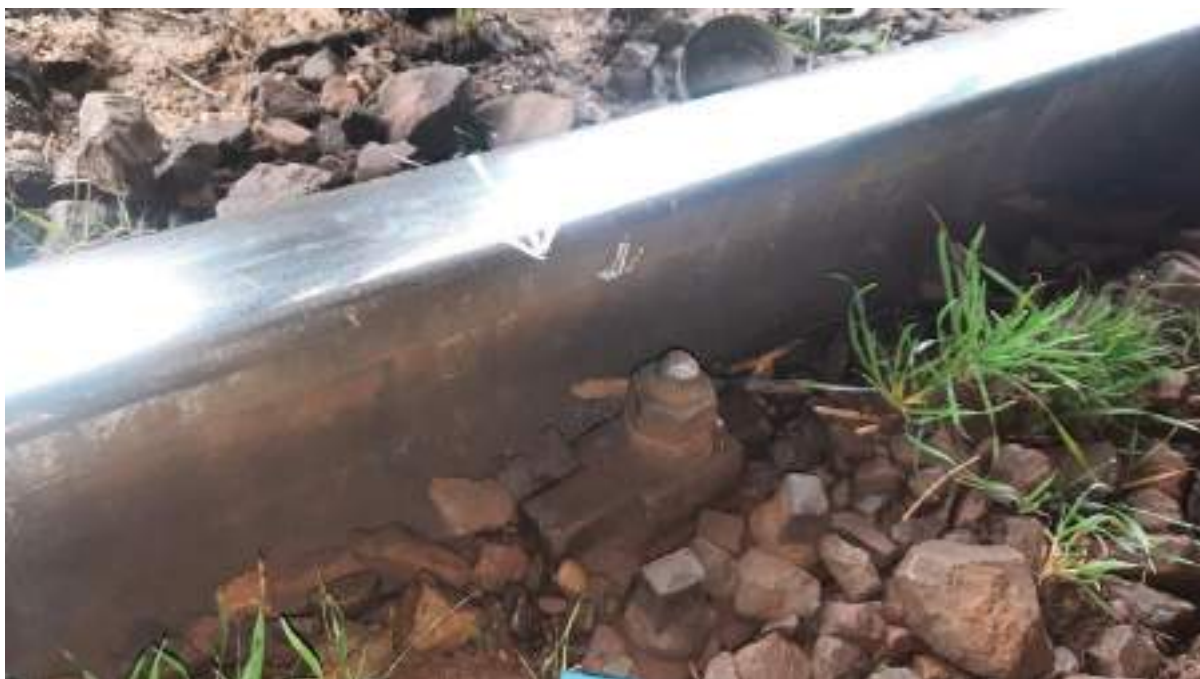
*Foto nr.3: prima urmă de lovire fir stâng.*

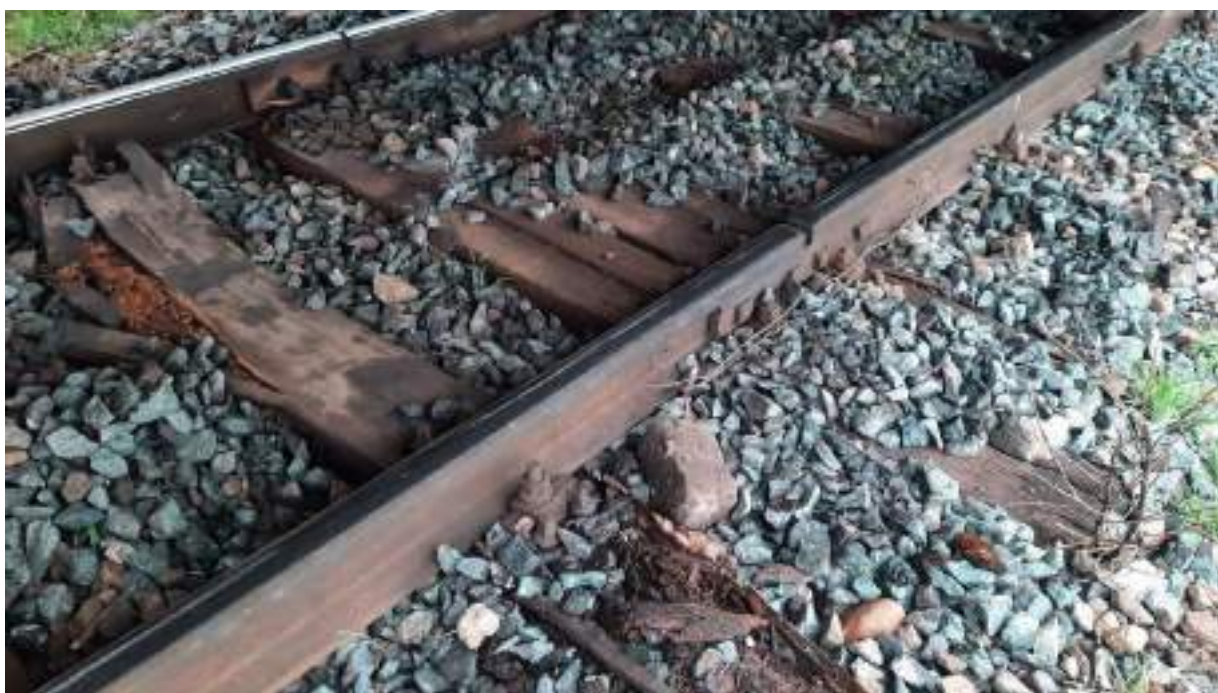
*Foto nr.4: urmă de rulare a buzei bandajului pe suprafața de rulare a șinei din dreapta*

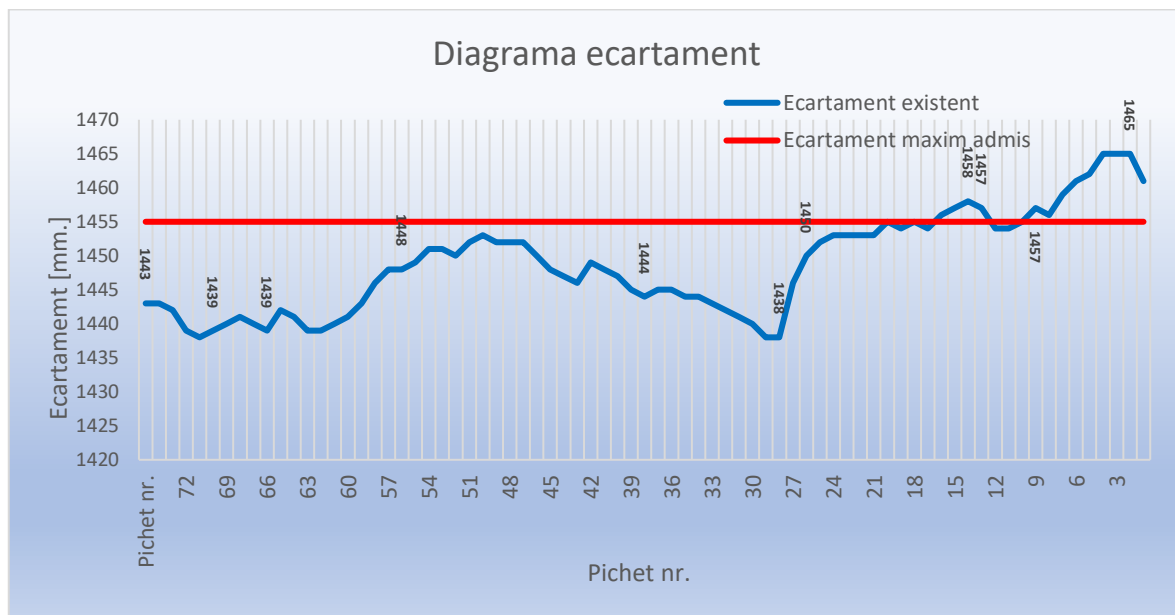
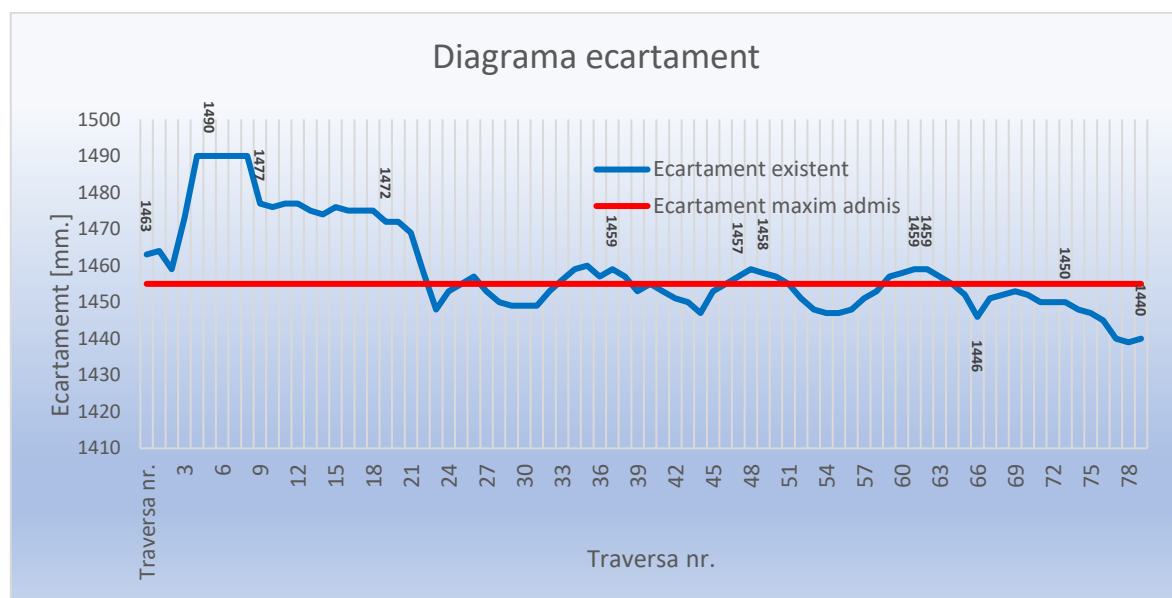
Fig. nr.3: Diagramele ecartamentului căii (ecartamentul maxim admis 1455 mm reprezentând valoarea ecartamentului nominal 1435 mm, la care se adaugă 10 mm supralărgire datorată razei curbei și 10 mm toleranța maxim admisă corespunzătoare vitezei de circulație).

Precizăm faptul că, între traversele notate cu T<sub>5</sub> și T<sub>9</sub>, ecartamentul nu s-a putut măsura din cauza faptului că lărgimea căii măsurată între fețele interioare ale ciupercii șinelor la 14 mm sub nivelul superior al șinei, era mai mare decât valoarea maximă înregistrată de dispozitivul de măsurare a ecartamentului și pentru a putea evidenția grafic valorile ecartamentului căii pe diagrama aferentă acestor măsurători s-au introdus în reprezentare valori de 1490 mm.

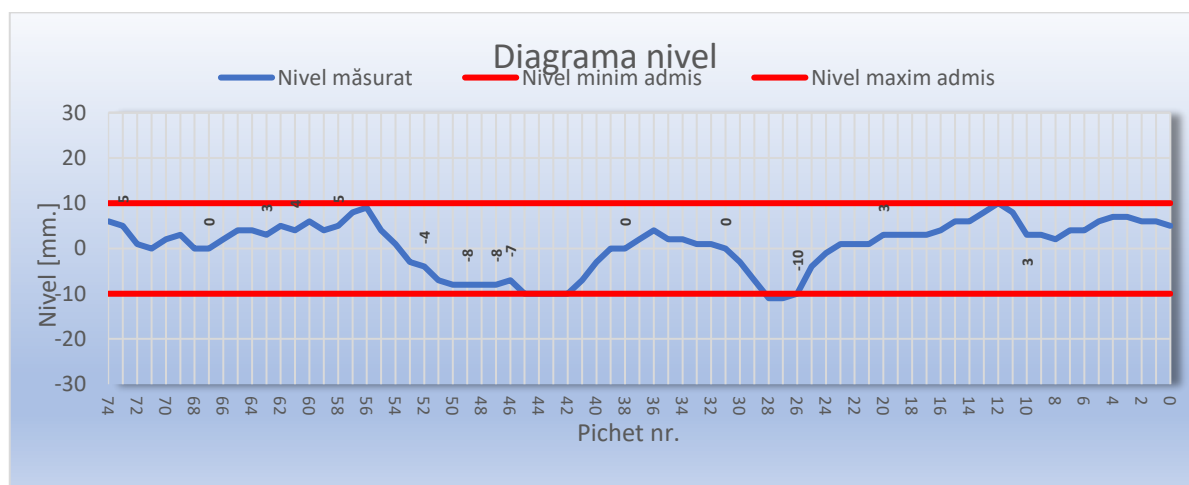
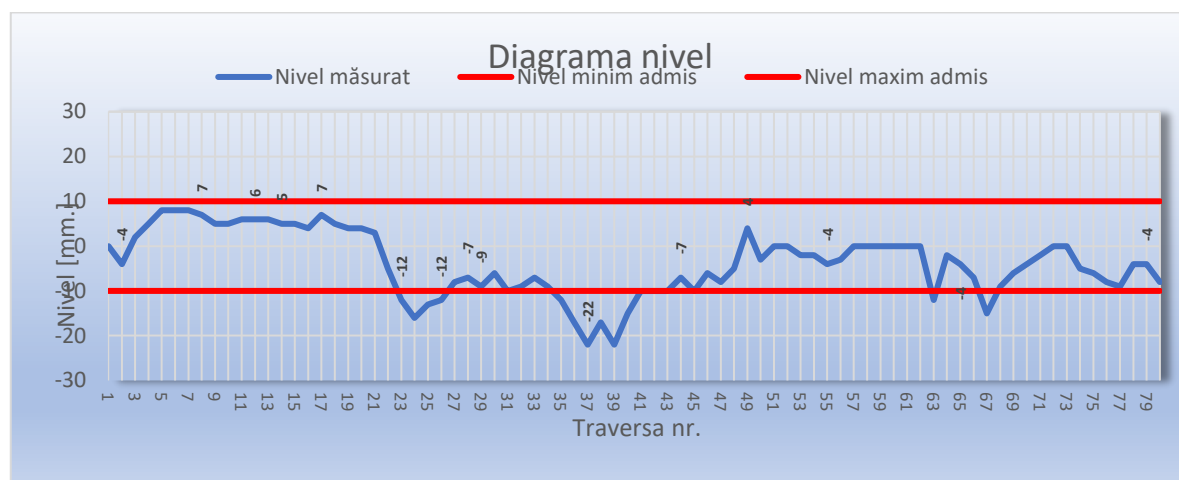
Fig. nr.4: Diagramele nivelului transversal al căii

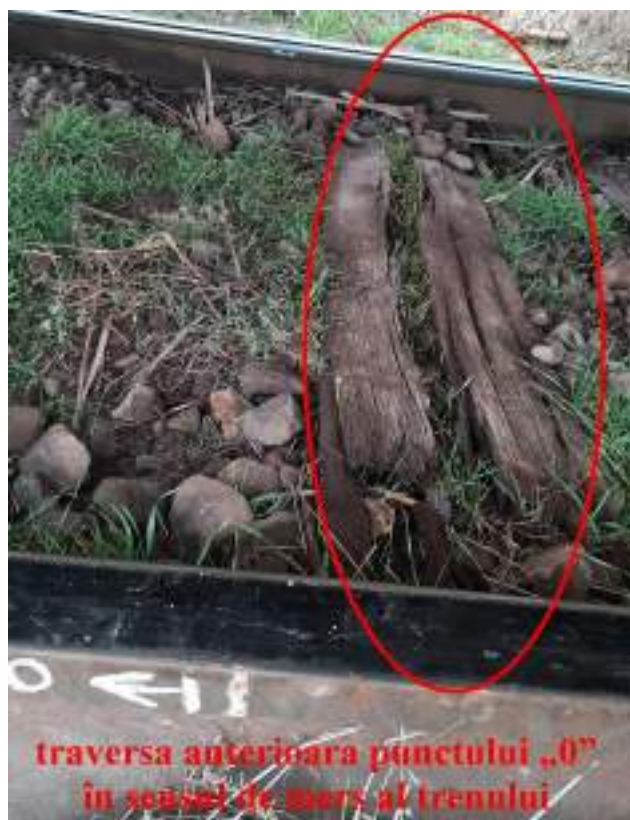
Din cele de mai sus, precum și din fotografiile efectuate imediat după producerea accidentului (foto nr.5 și 6), se constată faptul că, în zona de producere a deraierii, existau în cale 8 traverse de lemn normale necorespunzătoare consecutive (de la T<sub>-1</sub> - prima traversa aflată înainte de punctul „0” și până la T<sub>6</sub>), a căror stare tehnică nu mai putea asigura prinderea eficientă a plăcilor metalice de traverse.

Foto nr.5: Traversa T<sub>-1</sub> -prima traversa aflată înainte de punctul „0”

- în zona analizată traversele prezentau crăpături longitudinale, iar în zona prinderilor deteriorări cauzate de putrezire;
  - în zona producerii deraierii existau în cale 8 traverse de lemn normale necorespunzătoare consecutive (de la T<sub>-1</sub> până la T<sub>6</sub>);

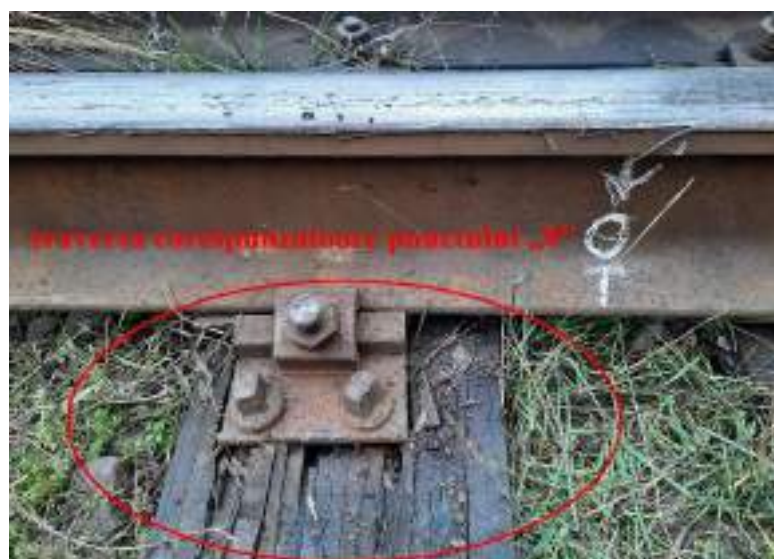
Foto nr.6: Traversa T<sub>6</sub> -traversa situată în imediata apropiere a punctului„0”
