## **RAPORT DE INVESTIGARE**

**al accidentului feroviar produs la data de 27.12.2021, pe raza de activitate a Sucursalei Regionale de Căi Ferate București, pe parcursul de ieșire din stația CFR Chiajna, prin deraierea celui de-al 25-lea vagon din compunerea trenului de marfă nr.67400**

*Ediție finală*  
16 decembrie 2022

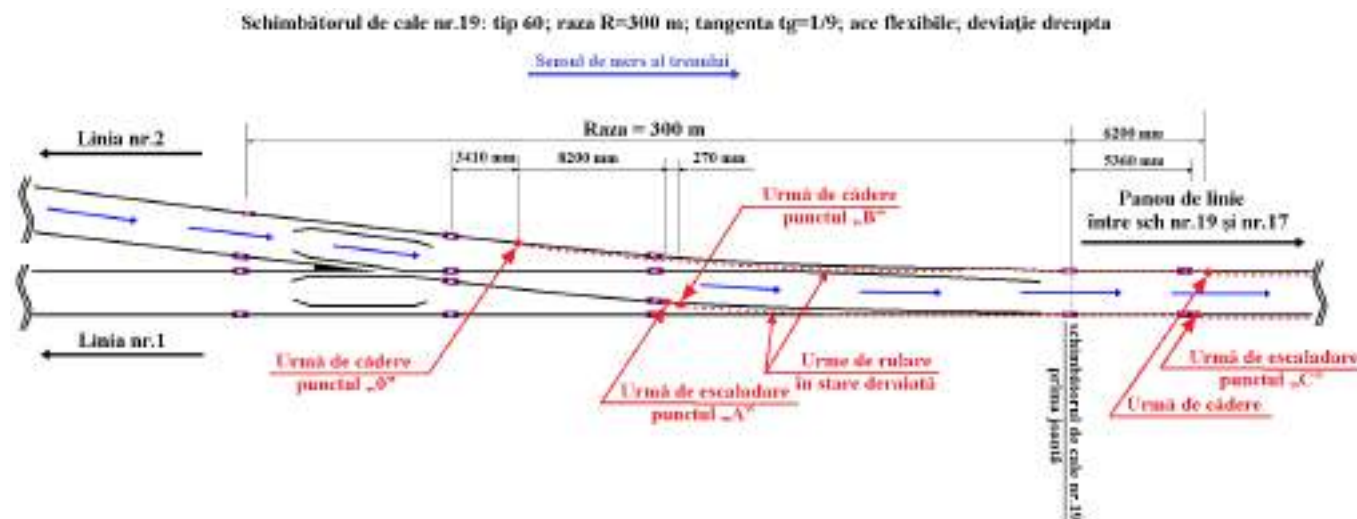
**Figura nr.2 – Reprezentarea schematică a schimbătorului de cale nr.19 pe care s-a produs deraierea**

Deraierea s-a produs în cuprinsul schimbătorului de cale nr.19, pe zona șinelor de legătură, la o distanță de 3410 mm de la joanta dintre șina de rulare a contrașinei de pe direcția abătută și șina de legătură aferentă, distanță măsurată în sensul de mers al trenului.

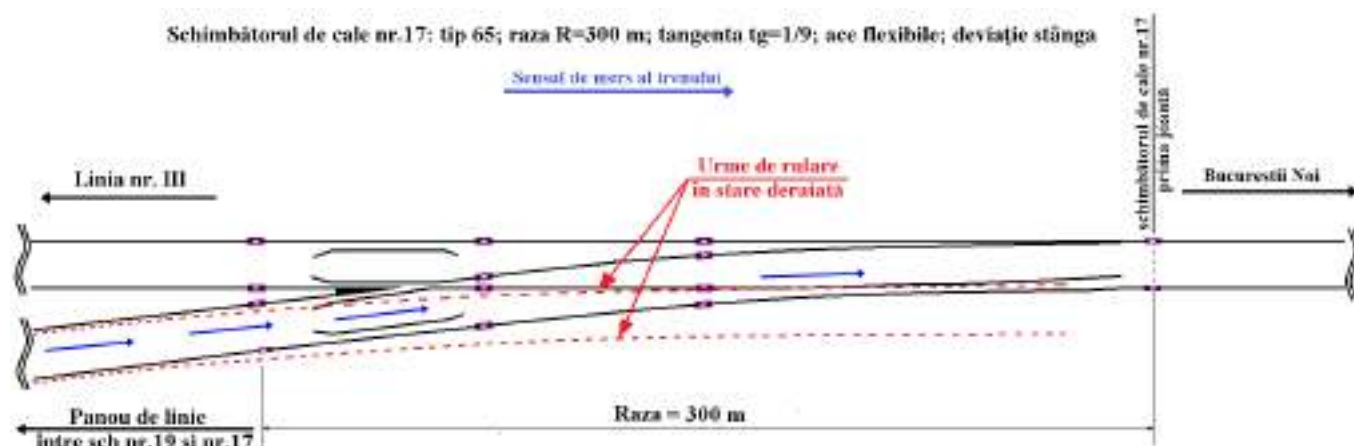
**Figura nr.3 – Reprezentarea schematică a schimbătorului de cale nr.17 pe care s-a produs deraierea**

Pe panoul dintre schimbătorii de cale nr.19 și nr.17, în sensul de mers al trenului, pe șina din dreapta, la o distanță de 5360 mm după joanta de la vârful schimbătorului de cale nr.19, roata din dreapta a primei osii a escaladat flancul activ al șinei, iar după 280 mm a părăsit flancul inactiv căzând pe elementele metalice de prindere ale acestei șine. Pe șina din stânga, în sensul de mers al trenului, la o distanță de 6200 mm după joanta de la vârful schimbătorului de cale nr.19, roata corespondentă

a căzut de pe flancul activ între firele căii. În continuare, prima osie a vagonului a circulat în stare deraiată peste schimbătorii de cale nr.17 și nr.15, antrenând în deraiere și a doua osie. Traectoria în circulația deraiată a vagonului nr.33535320016-5 a cauzat ruperea unui stâlp de susținere a liniei de contact.

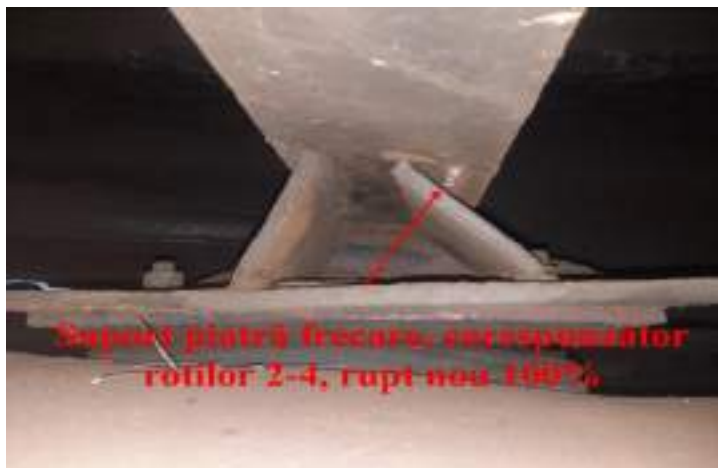
**Foto nr.1 - suport piatră frecare superior, corespunzător roților 2-4, rupt nou 100%**

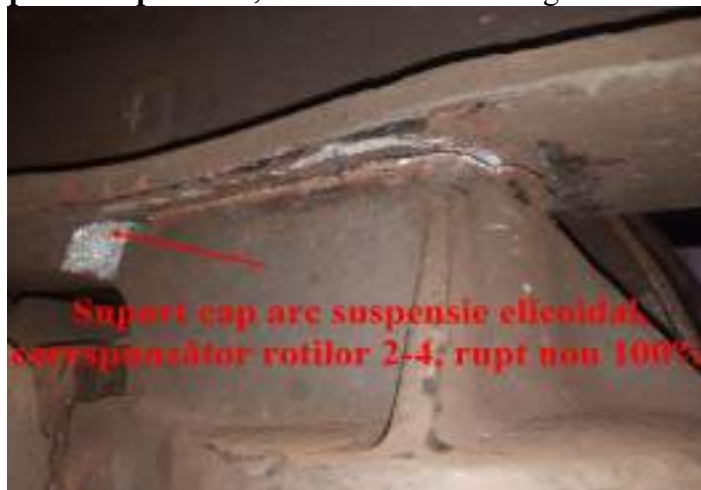
- la fusul nr.4 – suport cap arc suspensie elicoidal, poziționat la capătul primului boghiu înspre boghiul cu R5-8, al doilea în sens de mers, **prezenta ruptură nouă 100% pe toată circumferința, la partea superioară**, ca urmare a rulării vagonului în stare deraiată;

**Foto nr.2 - suport cap arc suspensie elicoidal, corespunzător roților 2-4, rupt 100%**

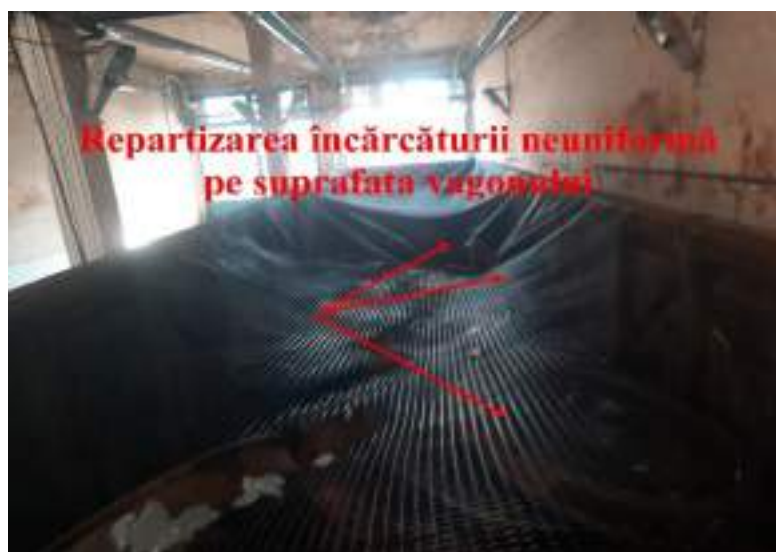
*Foto nr.3 - aranjarea încărcăturii în vagon*

Referitor la repartizarea încărcăturii în vagon, în urma cântăririi au fost constatate depășiri ale limitelor admise prevăzute de Regulile de Încărcare emise de către UIC, respectiv a fost depășit raportul maxim admis de 1,25:1 între roțile (dreapta/stânga) ale aceleiași osii. Depășirea cea mai mare a raportului maxim admis a fost constatată în cazul osiei cu roțile 5÷6, a treia osie în sensul de mers.

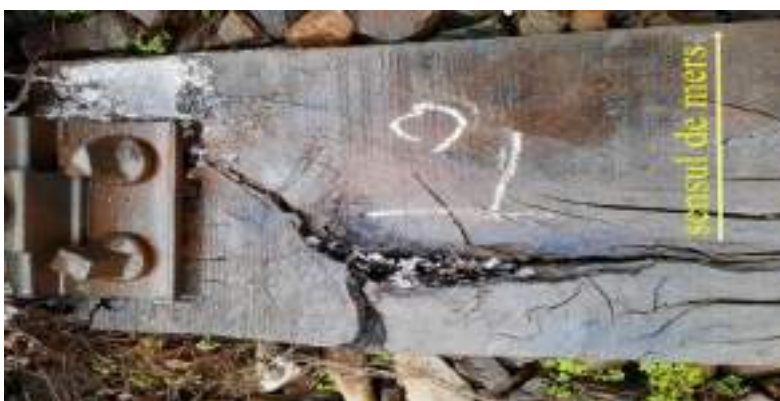
*Foto. nr.4 - Traversa nr.T0*

- traversa T0 avea prinderea inactivă pe stânga sensului de mers;

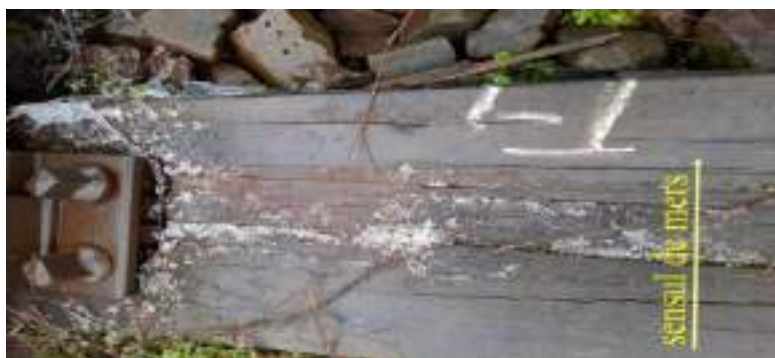
*Foto. nr.5 - Traversa nr.T-1*

- traversa T-1 era putredă și avea prinderea inactivă;

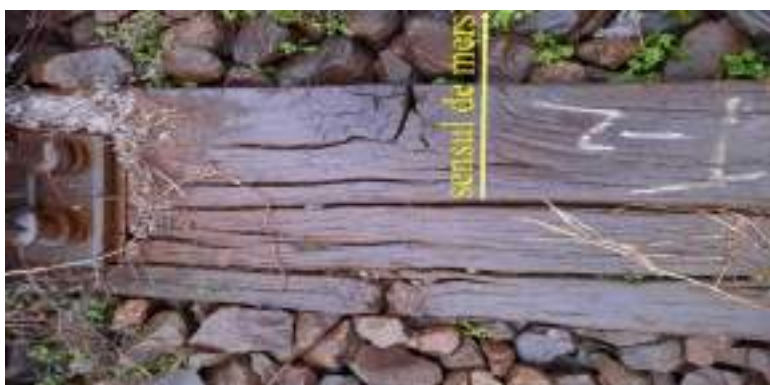
**Foto. nr.6 - Traversa nr.T-2**

- traversa T-2 avea prinderea inactivă pe stânga sensului de mers;

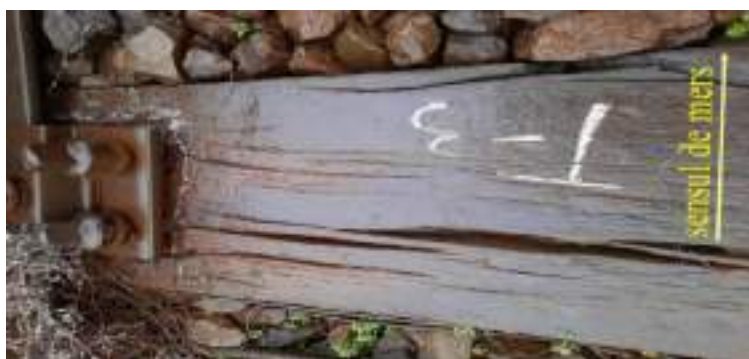
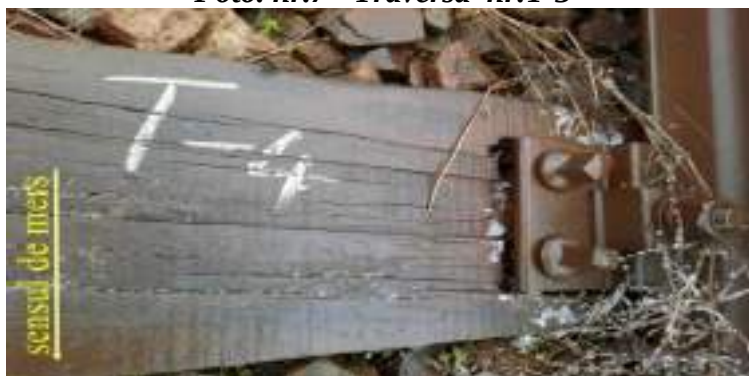
- traversele T-3, T-4 și T-5 erau putrede și aveau prinderea inactivă;

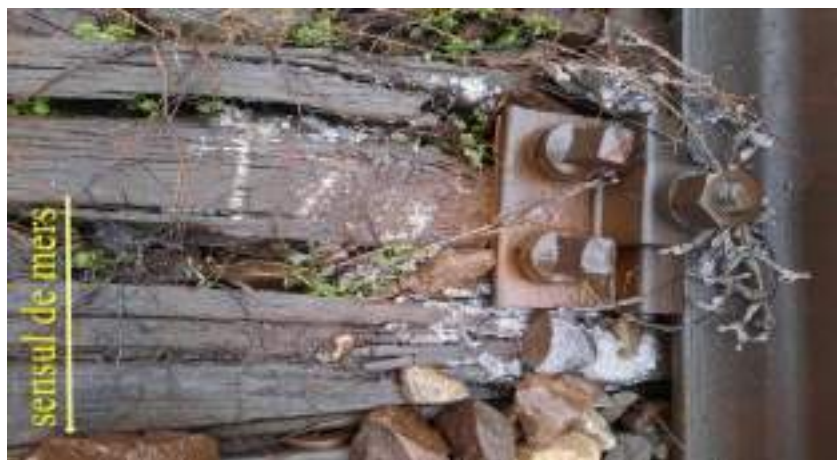
**Foto. nr.8 - Traversa T1**

- traversa T1 era putredă și avea prinderea inactivă;

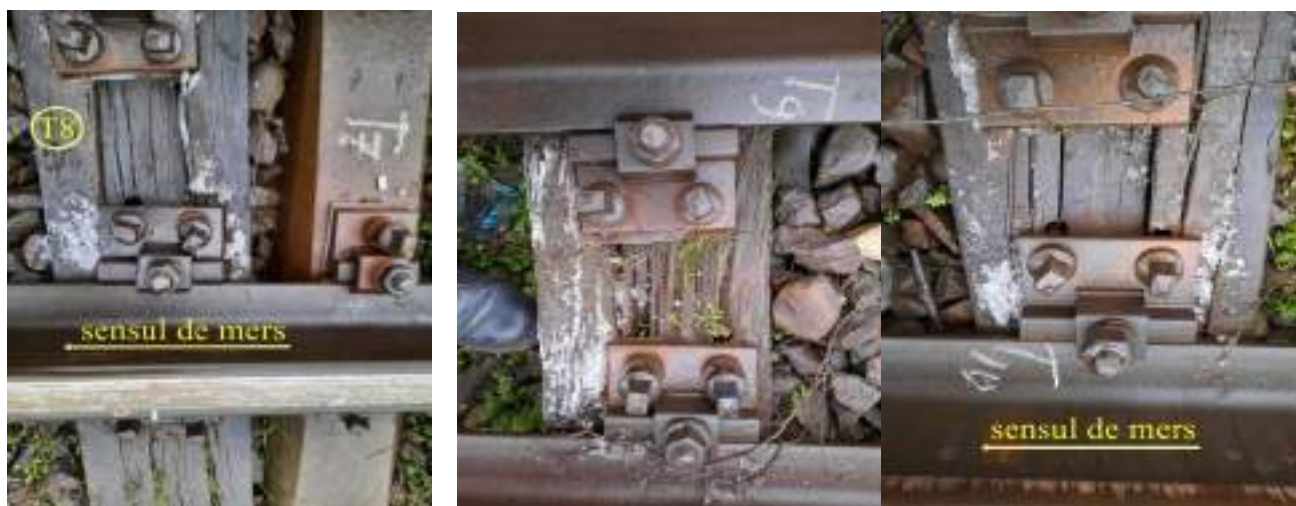
**Foto. nr.9 - Traversele T8, T9 și T10**

- traversele T2 și T3 aveau prinderea activă în procent de 50%, iar tirfoanele erau înclinate spre exteriorul căii;
- traversa T4 era în stare bună;
- traversa T5 era crăpată sub placa metalică, iar tirfoane erau înclinate spre exteriorul căii;
- traversa T6 era putredă și avea prinderea inactivă;
- traversa T7 era de beton tip T17, intercalată pe direcția de mers;
- traversele T8, T9 și T10 erau putrede și aveau prinderea inactivă;

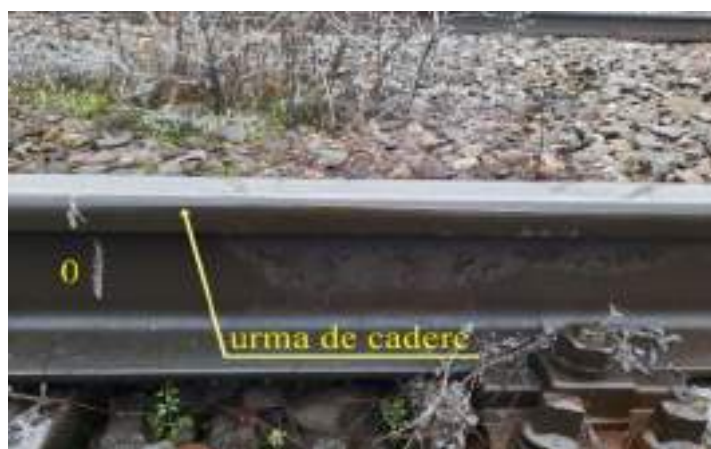
**Foto. nr.10 – zona punctului „0”**

- în condițiile descrise mai sus, la data de 27.12.2021, ora 15:30, pe parcursul de ieșire al trenului din stația CFR Chiajna, în zona schimbătorului de cale nr.19, s-a produs părăsirea flancului activ a șinei de legătură dintre șina de rulare a contrașinei abatere și contraacului curb (prin cădere între firele căii) de către roata din stânga a primei osii, de la primul boghiu în sensul de mers al vagonului nr.33535320016-5, al 25-lea vehicul din compunerea trenului de marfă nr.67400. Punctul în care s-a produs părăsirea flancului activ al șinei de legătură este situat la o distanță de 3410 mm față de joanta situată între șina de rulare a contrașinei de pe direcția abătută și șina de legătură aferentă în punctul notat cu „0”;

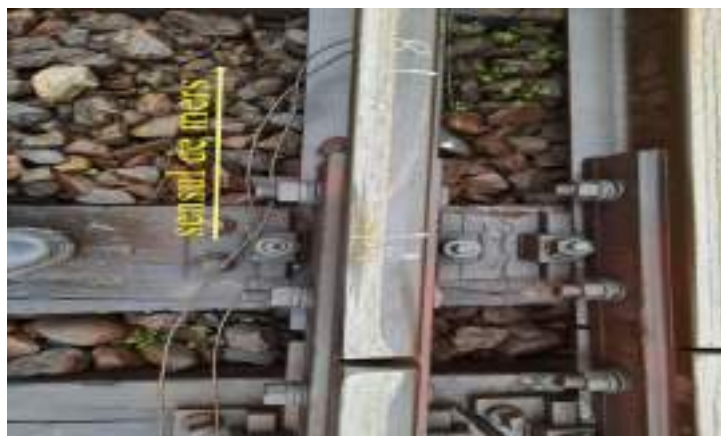
**Foto. nr.11 – zona punctelor „A” și „B”**

- din punctul „0” roata din partea stângă a sensului de mers, care a căzut de pe suprafața de rulare, a rulat frecând flancul activ al șinei de legătură, a lovit eclisa metalică a joantei izolante lipite (JIL) și a rulat în stare suspendată;
- la o distanță de 8200 mm după poziția punctului de părăsire a flancului activ, translatat pe șina de legătură de pe abatere din partea dreaptă, s-a produs escaladarea flancului activ al acului curb, al schimbătorului de cale nr.19, de către roata corespondentă din partea dreaptă, punct notat cu „A”. Punctul „A” este situat pe acul curb, la 230 mm de joantă;

- din punctul „A” roata din dreapta sensului de mers a circulat pe suprafața de rulare a acului curb o distanță de 270 mm și a căzut, în punctul „B”, de pe flancul inactiv al acului curb pe elementele metalice de prindere;
