## RAPORT DE INVESTIGARE

privind accidentul feroviar produs la data de 02.01.2022  
între stațiile CFR Crivina și Brazi  
în circulația trenului de marfă nr.56300-1,  
prin declanșarea unui incendiu la locomotiva titulară DA1547

*Raport final  
decembrie 2022*

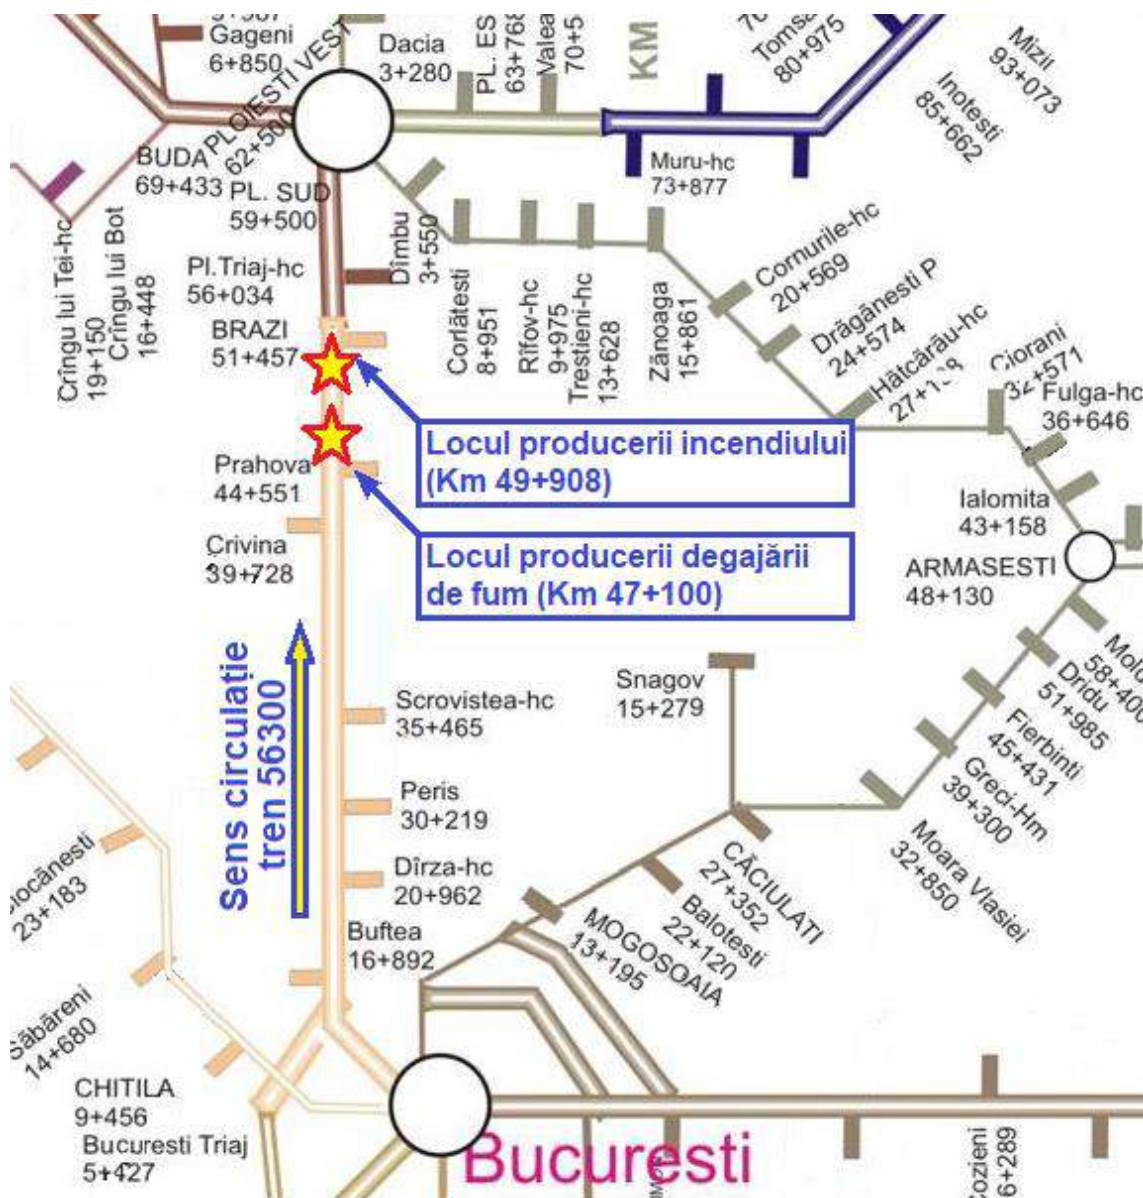
Figure no.1 – Accident site

The locomotive DA1547 was affected, that is the force cables of the equipments block and the driving cab no.1 burnt.

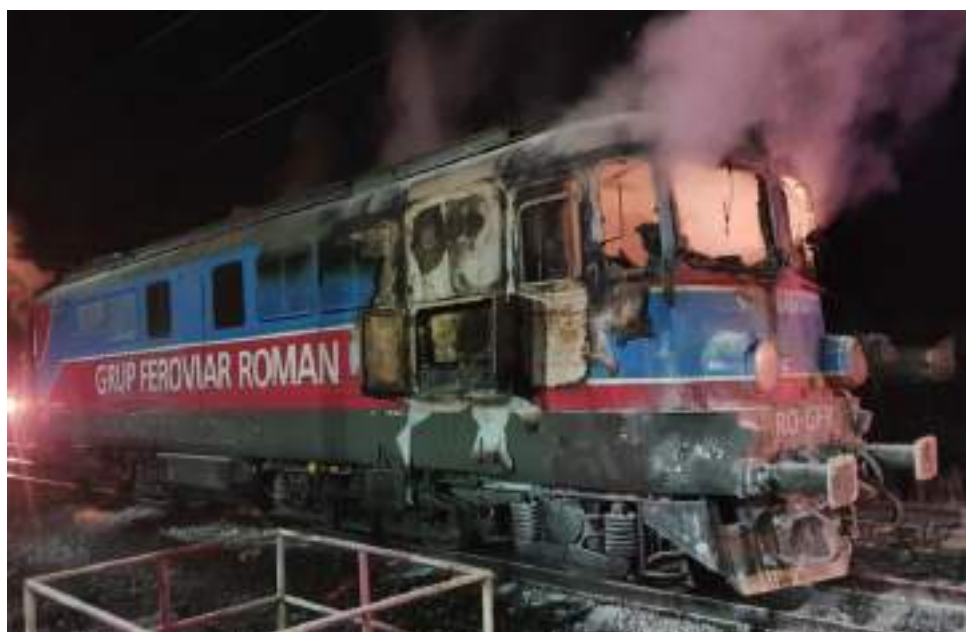
Locomotiva avea afectate termic cutia locomotivei, cabina postului nr.I și blocul aparatelor. Urmare a căldurii remanente, imediat după producerea accidentului nu au putut fi efectuate constatări la interiorul acesteia.

**Foto nr.1** Locomotiva DA1547 situată la km 49+908, locul declanșării incendiului

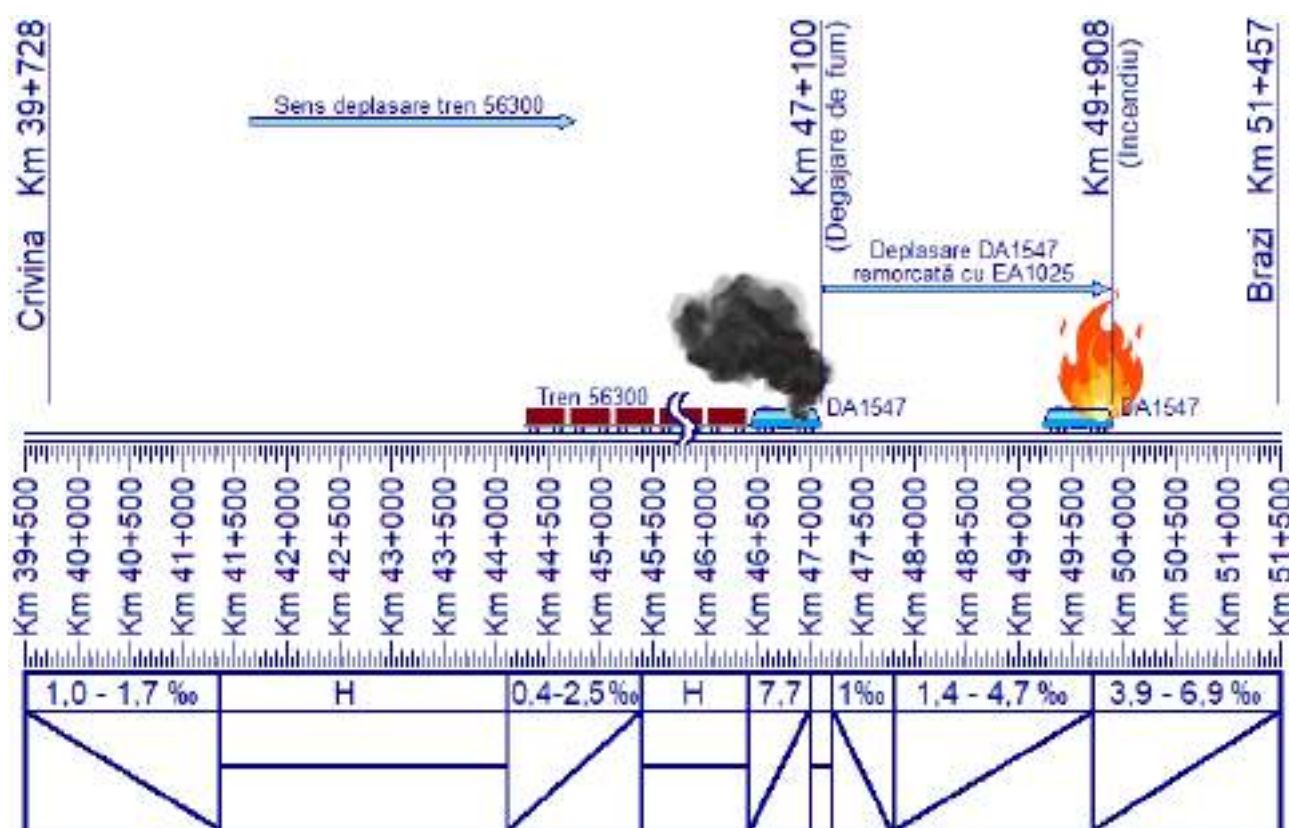
Figura nr.2 – Schița locului producerii accidentului

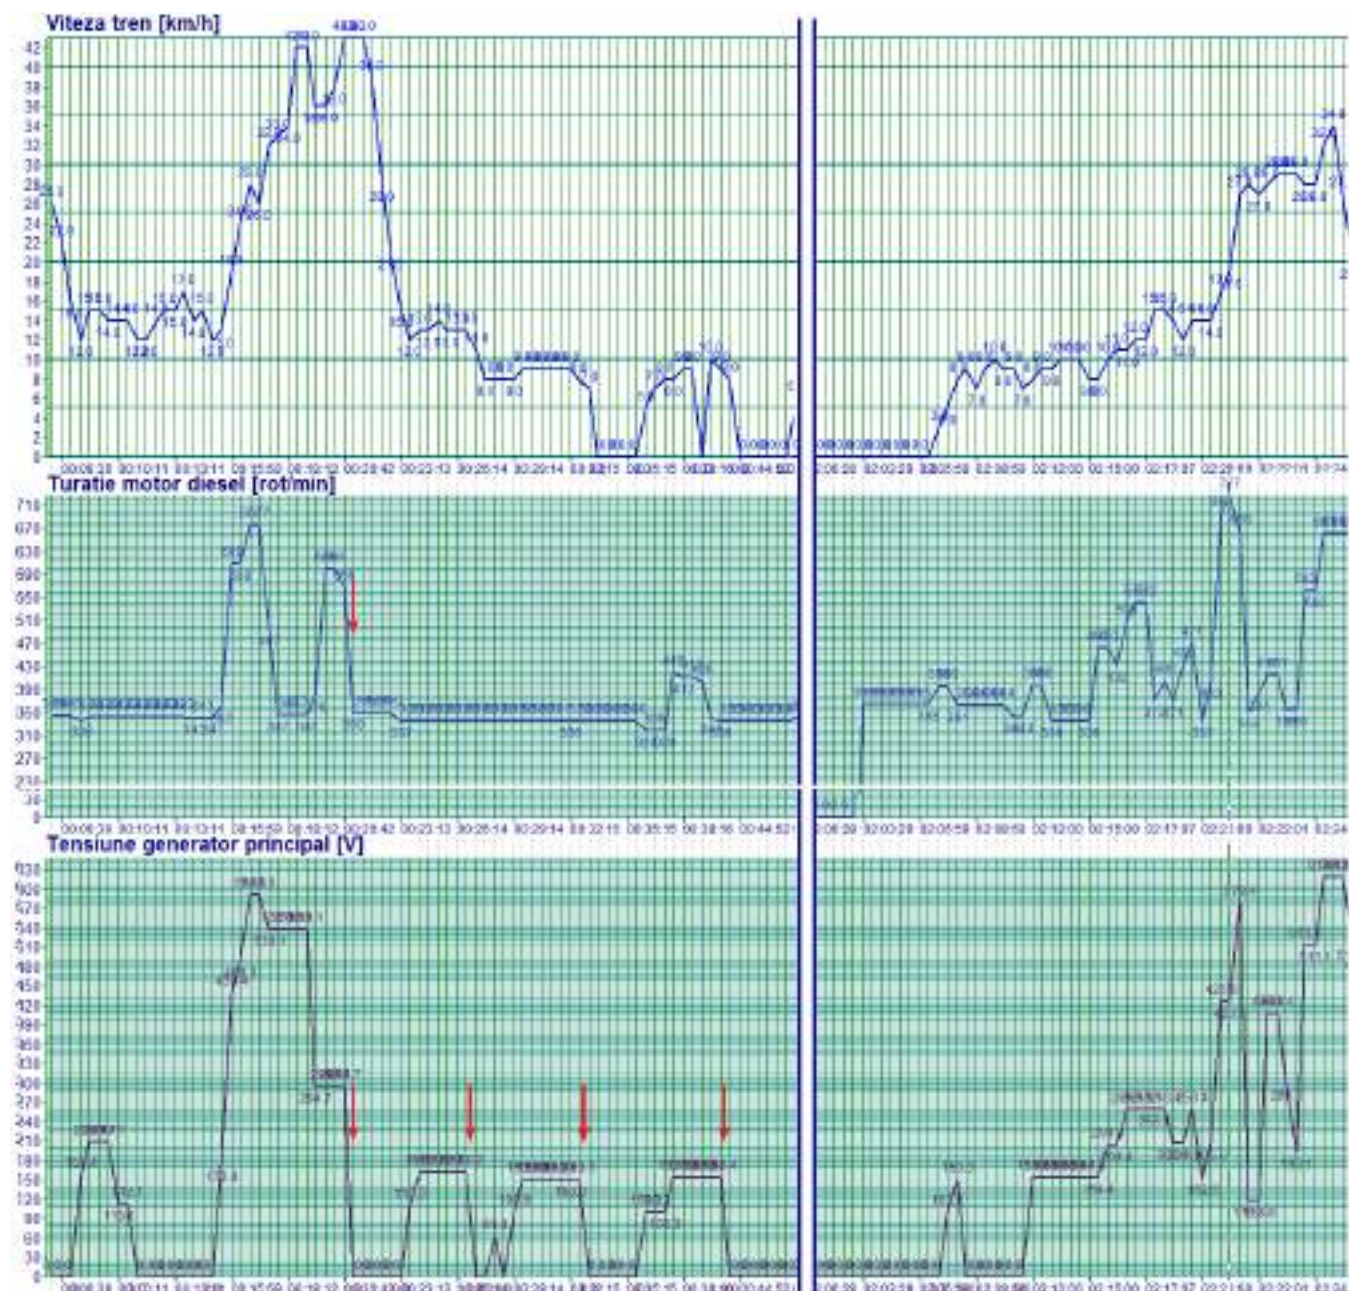
Comisia de investigare a concluzionat că aceste manifestări ale parametrilor din circuitele electrice de forță ale locomotivei au fost produse, cu probabilitate mare, de intrarea în acțiune a contactorului 76 de avarii al locomotivei.

Intrarea în acțiune a acestui contactor de protecție are ca efecte aducerea imediată a motorului diesel la turația de mers în gol, întreruperea curentului de excitație al generatorului principal și deschiderea contactorilor de linie 22 din circuitele motoarelor de tracțiune. Din acest motiv, odată cu aducerea bruscă a turației motorului diesel la turația de mers în gol, dispar și curenții pe cele trei grupe de motoare de tracțiune.

Figura nr.3 – Viteza locomotivei, turația motorului diesel și tensiunea generatorului principal la data de 25.12.2021. Săgețile indică momentele intrării în acțiune a contactorului de avarii 76.

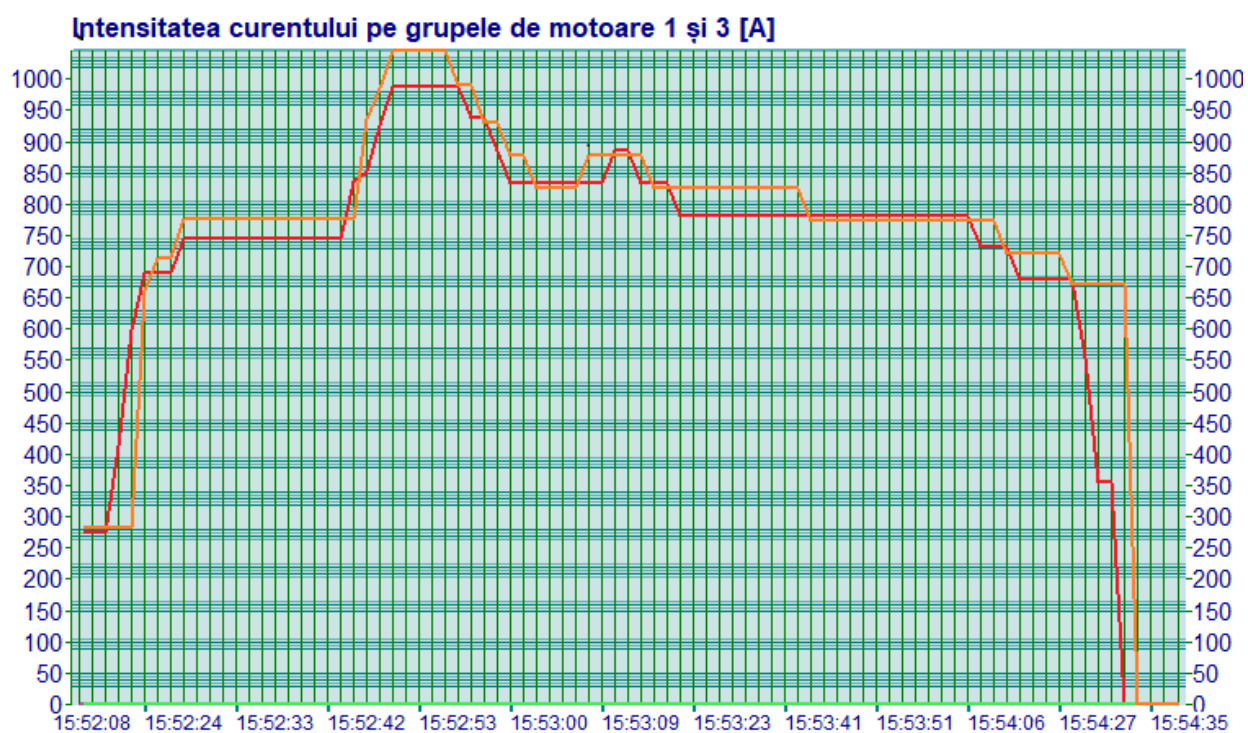
Depășirea curenților admisi nu s-a produs doar la nivelul motoarelor de tracțiune ci pe tot circuitul de forță al acestor motoare, inclusiv în aparatajul electric amplasat în blocul aparatelor.

Figura nr.3 – Valorile intensității curenților pe cele două grupe de motoare la demararea trenului de marfă nr.56300-1 din stația CFR Crivina.

Depășirea valorilor admise ale curenților prin motoarele electrice de tracțiune a condus în mod automat la depășirea curenților și prin aceste elemente de circuit amplasate în blocul de aparate, producând încălzirea excesivă a acestora.

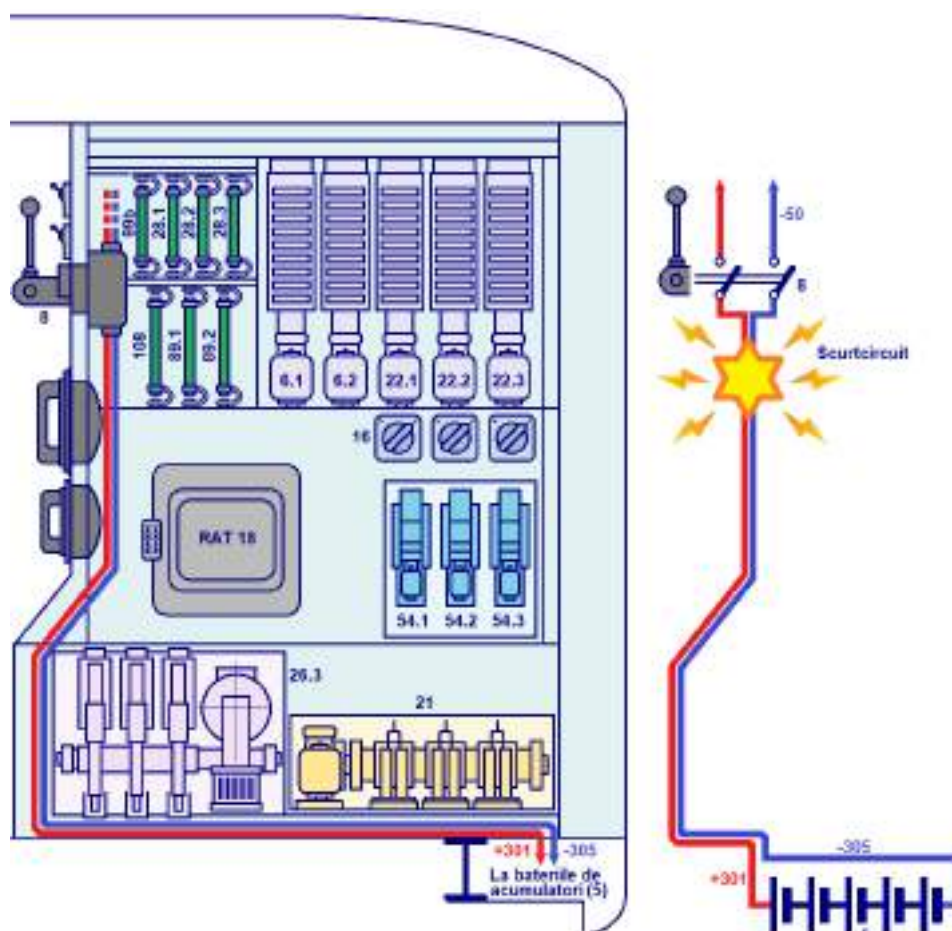
Ulterior producerii degajării de fum, din cauza căldurii produse, s-a produs topirea izolației cablurilor 301(+) și respectiv 305(-), cabluri care fac legătura dintre bateriile de acumulatori și comutatorul 8 al bateriei de acumulatori. Aceste două cabluri au rămas sub tensiune și după ce mecanicul de locomotivă a deconectat comutatorul 8.

Topirea izolației a avut ca efect apariția unui scurtcircuit atât între cei doi conductori paraleli cât și între conductorul 301(+) și masa locomotivei.

*Figura nr.4 – Schema simplificată a blocului de aparate cu traseul cablurilor de la bateria de acumulatori la întrerupătorul 8 al bateriei de acumulatori și schema circuitului electric*

Între bateria de acumulatori și comutatorul 8 nu există niciun fel de element de protecție (siguranțe fuzibile sau automate) care să întrerupă circuitul în cazul producerii unui scurtcircuit.

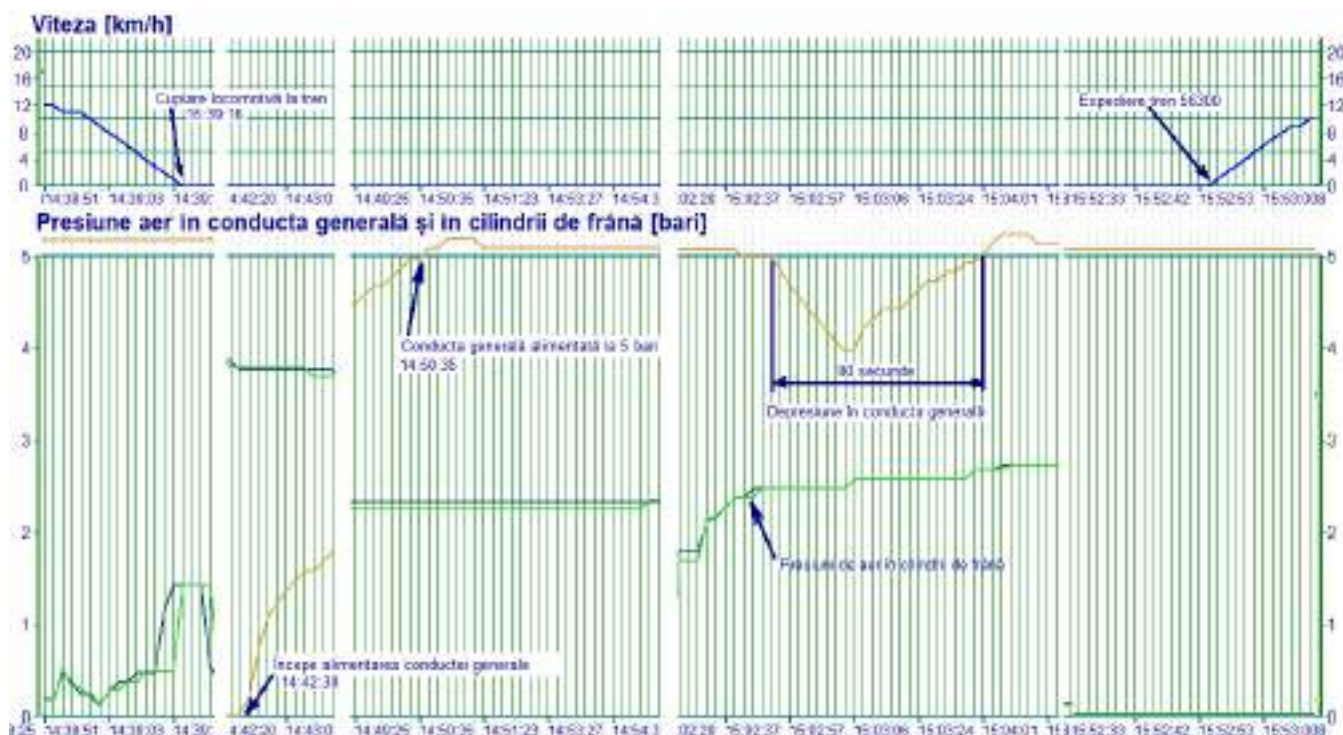
Analysing the records of MDA installation from the locomotive DA1547, it is found that the locomotive was coupled at the train no.56300 at 15:39:16 o'clock, according to the figure no.5.

The general air pipe was supplied at the working pressure at 14:50:35 o'clock. Until the dispatching of the train (14:42:55 o'clock) it is observed the performance of a single drop in air pressure in the general pipe about 90 seconds, at about 15:03 o'clock, insufficient time for the performance of the complete test according to the instruction provisions.

Figure no.5 - Air pressure into the general pipe and into the brake cylinders in the railway station Crivina.

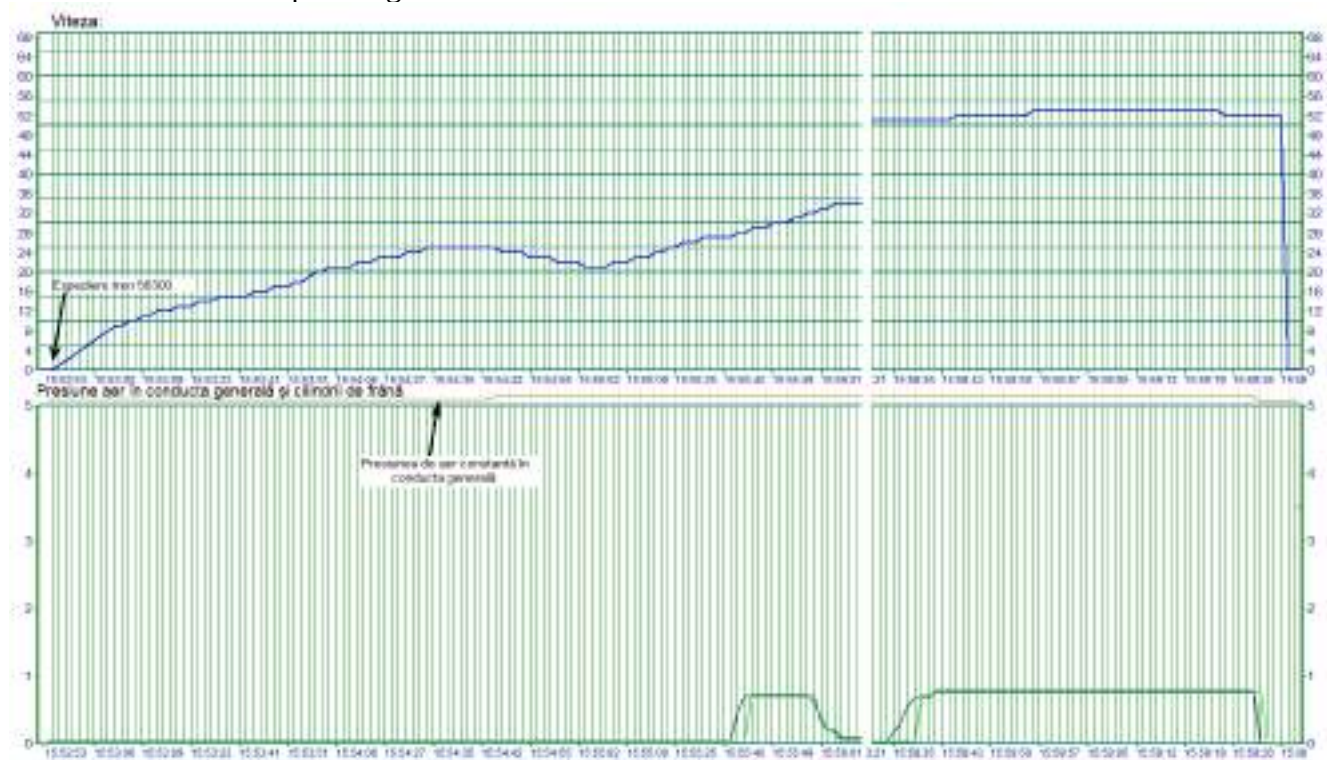
Likewise, the slight increases of the pressure into the brake cylinder are due to some air losses at the triple valve of the locomotive and these pressures were removed periodically by the operation of the release valve by the driver. The investigation commission concluded the effectiveness of the automatic brake was not tested after the dispatching of the train 56300-1.

Figure no.6 – Air pressures into the general pipe and into the brake cylinders after the dispatching of the freight train no.56300-1 from the railway station Crivina.
