## AVIZ

## RAPORT DE INVESTIGARE

**al accidentului feroviar produs la data de 07.01.2022, pe raza de activitate a Sucursalei Regionale CF Galați, între Hm Filești (Ramificație CSG) și stația de căi ferate uzinale Cătușa (de pe linia ferată industrială de cale largă aparținând SC Liberty Galați SA), la km.2+733, în circulația trenului de marfă nr.77146**

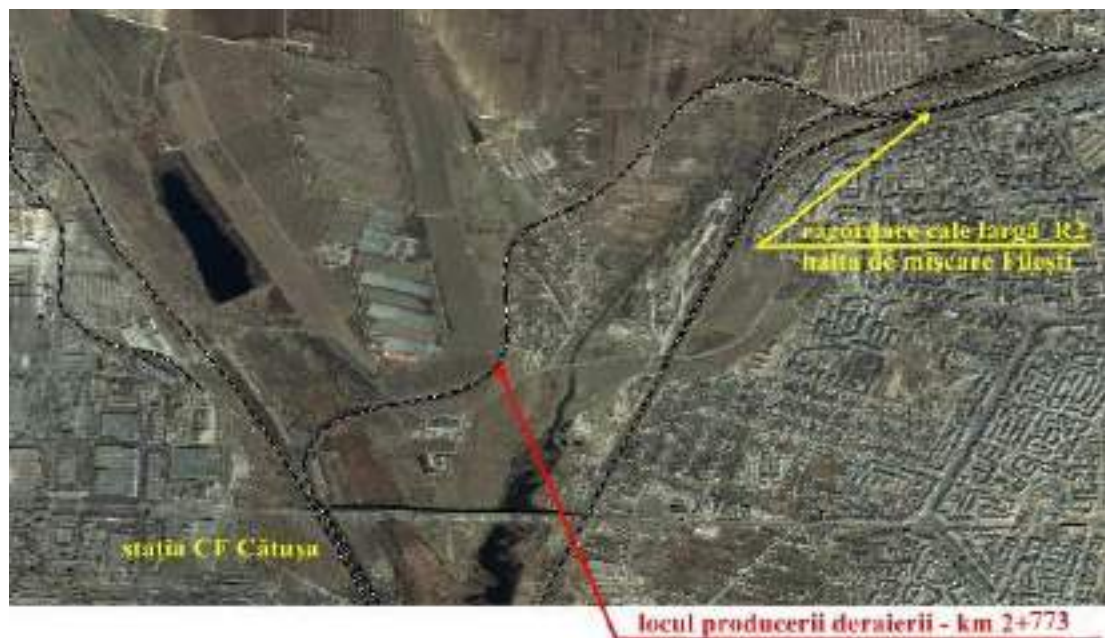
Figure no.1 Accident site

- wagon no.52277464 (the 3<sup>rd</sup> one in the train composition), derailed and overturned at the base of the track bed, on the left side in the running direction;
- the first axle from the second bogie of the wagon no.63340459 (the 4<sup>th</sup> one in the train composition), derailed, in the running direction;
- all right wheels of the wagon no.61517355 (the 5<sup>th</sup> one in the train composition), derailed in the running direction, next to the rail, inside the track, the left wheels rested on the rail;
- the right wheels from the first three axles from the wagon no.67846618 (the 6<sup>th</sup> one in the train composition), in the running direction, derailed next to the rail, inside the track, the left wheels rested on the rail.

The freight train no.77146 ran derailed about 51 m, then it stopped following the overturning of the first derailed wagon, cut of the general air pipe and automatic braking of the train.

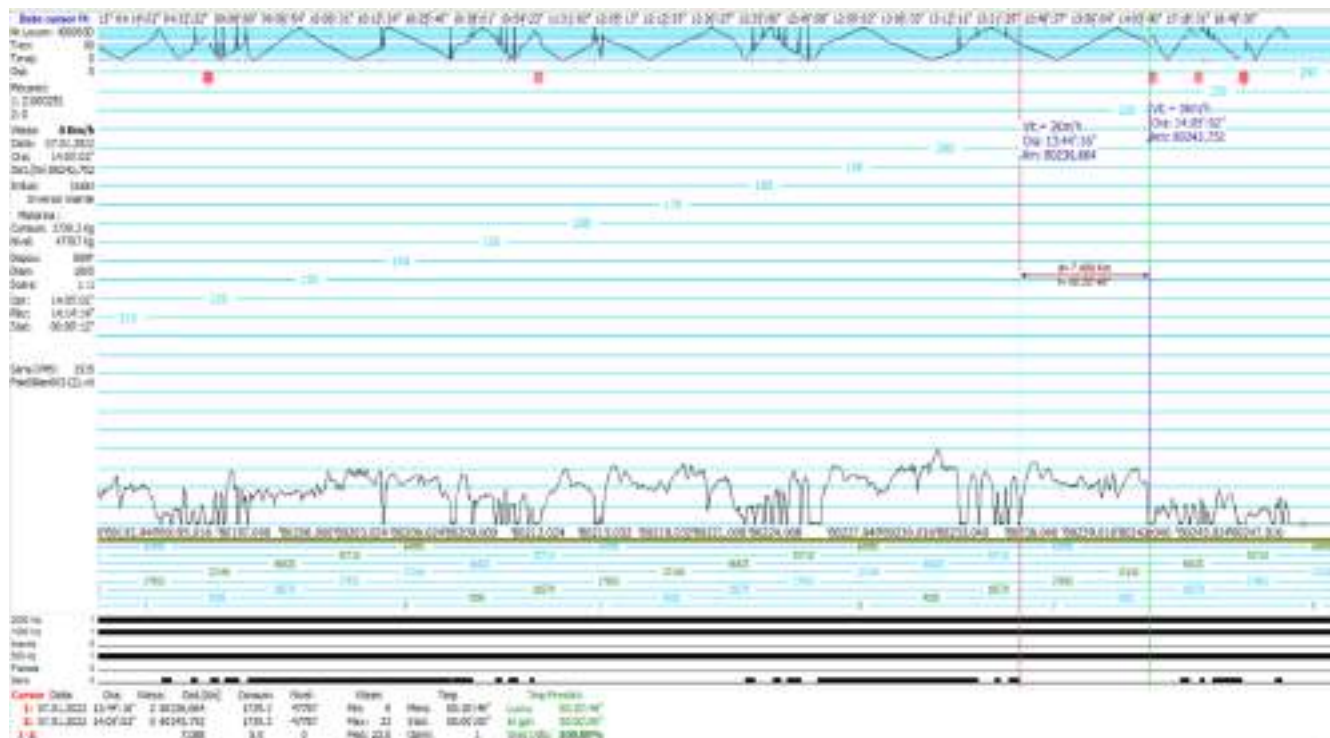
Figura nr.4 – Reprezentarea grafică a curbei vitezei de circulație a locomotivei DAL 003

- în intervalul orar 14:04:29 – 14:04:39 trenul a parcurs un spațiu de circa 48 metri cu viteza maximă de circa 23 km/h (în medie 21,5 km/h);
- în interval orar 14:04:39 – 14:04:48 trenul a parcurs un spațiu de circa 48 metri cu viteza maximă de circa 20 km/h (în medie 14,5 km/h);

- în interval orar 14:04:48 – 14:05:02 trenul a parcurs un spațiu de circa 32 metri cu viteză maximă de circa 9 km/h ( în medie 9,0 km/h);
- la ora 14:05:02 curba vitezei a scăzut pe linia de referință < 0 > și a oprit în linia curentă;
- în intervalul orar 14:05:02 – 14:14:14 trenul a staționat (fără schimbare sens de mers);
- în intervalul orar 14:14:14 – 14:14:34 pe înregistrarea IVMS se observă o mișcare foarte scurtă cu viteză maximă de 1 km/h (în medie 1,0 km/h) pe un spațiu foarte scurt de circa 24 metri fără schimbare sens de mers;
- în intervalul orar 14:14:34 – 17:03:43 locomotiva a staționat.

De la momentul trecerii trenului prin dreptul kilometrului 2+773, unde a fost identificată prima urmă de cădere de pe suprafața de rulare, între firele căii, a unei roți din partea dreaptă a sensului de mers, și până la oprire, trenul a parcurs o distanță de aproximativ 51 m în stare deraiată. Conform datelor furnizate de instalația IVMS, instalată pe locomotiva de remorcare, se poate concluziona că viteza trenului în intervalul de timp 14:04:39 – 14:04:48, înainte și la momentul deraierii primei roți, a fost de **circa 20 km/h** după care a scăzut la 9 km/h iar ultima distanță de 32 metri, parcursă în stare deraiată a trenului, a avut loc cu scăderea bruscă a vitezei de la 9 km/h până la 0 km/h.

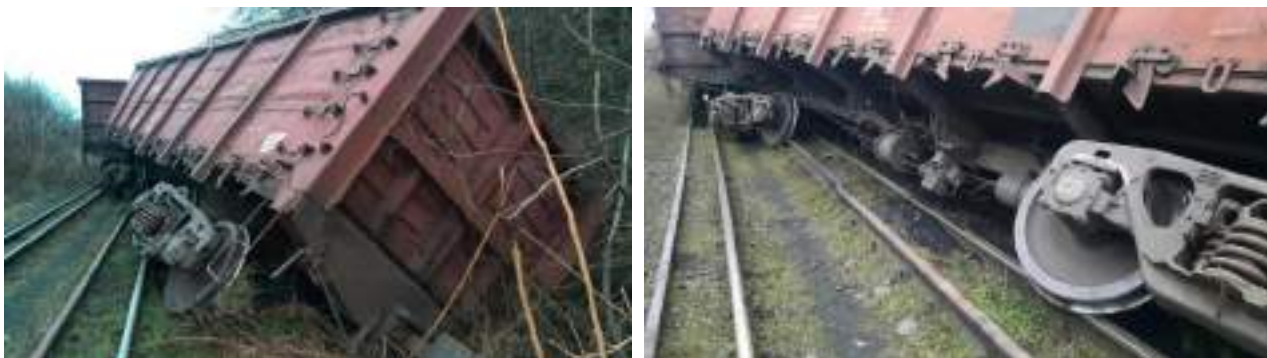
Vagonul nr.52277464 avea cutia vagonului răsturnată la baza terasamentului pe partea stângă, ieșită din pivotul crapodinei celui de-al doilea boghiu, cu primul boghiu înclinat la aproximativ 45° și ieșit din gabaritul liniei cu prima osie la o distanță de aproximativ 2 m și roata din stânga a celei de-a doua osii la o distanță de aproximativ 1 m, față de șina din stânga. Încărcătura din acesta era puțin deplasată, pe partea stângă, la capătul vagonului din zona primului boghiu. (**Foto nr.1**)

*Foto nr.1 - vagonul nr.52277464 - după deraiere și răsturnare*

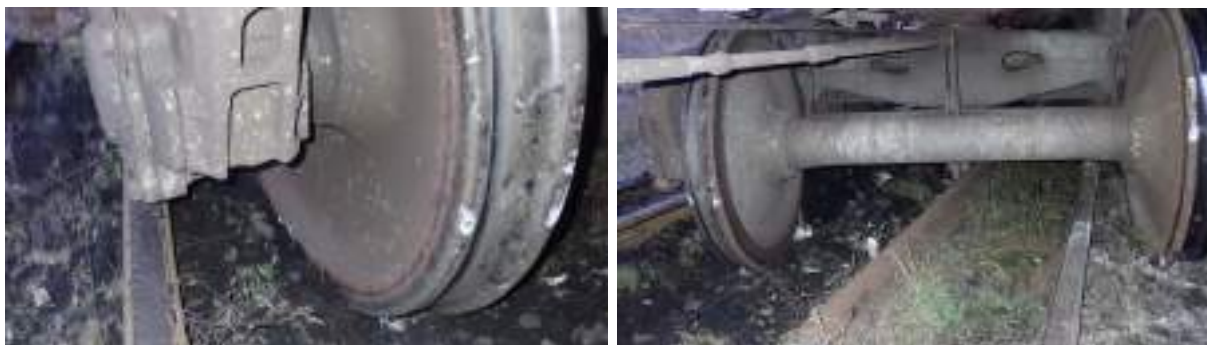
Vagonul nr.63340459 avea primul boghiu cu ambele osii pe șină iar al 2-lea boghiu cu prima osie, deraiată de ambele roți la o distanță aproximativă de 30 centimetri față de suprafața de rulare, pe stânga sensului de mers. Cea de-a 2-a osie a acestui boghiu era rămasă pe șine în stare nederaiată. (**Foto nr.2**)

*Foto nr.2 - boghiul al 2-lea al vagonului nr.63340459 - după deraiere*

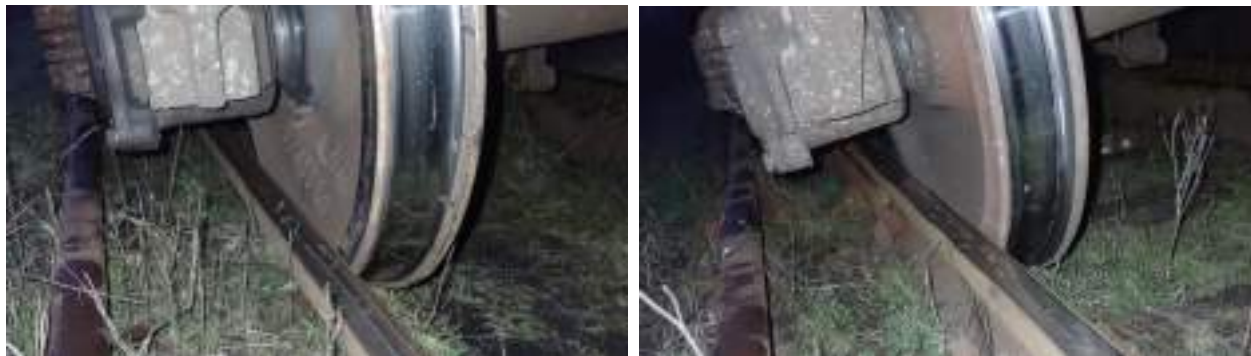
Vagonul nr.61517355 avea toate roțile, de pe partea dreaptă, căzute de pe suprafața de rulare, lângă șină, pe partea interioară a căii de rulare. Roțile de pe partea stângă erau pe șină în stare nederaiată. Încărcătura din vagon era puțin deplasată, pe partea stângă, pe toată lungimea vagonului. (**Foto nr.3**)

*Foto nr.3 - vagonul nr.61517355- după deraiere*

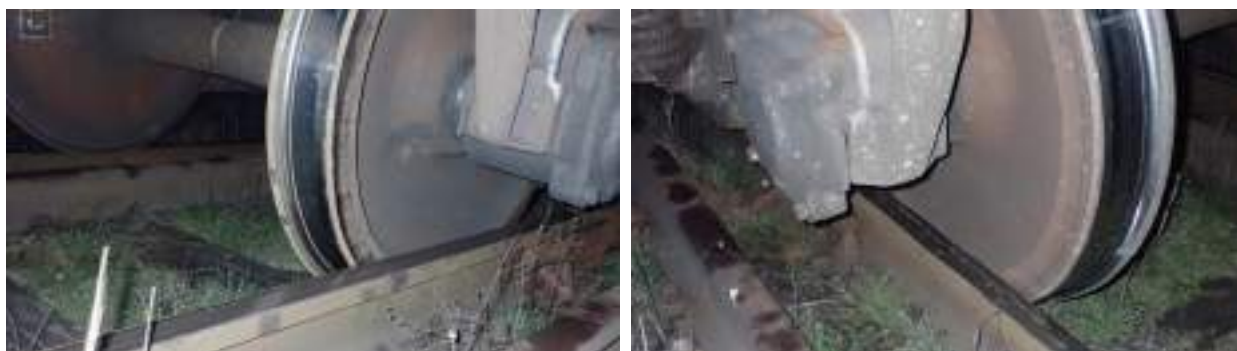
Vagonul nr.67846618 avea primul boghiu cu ambele osii deraiate de roțile din dreapta lângă șină iar la al 2-lea boghiu prima osie deraiată de roata din dreapta lângă șină (roata din stânga era pe șină) iar a 2-a osie pe șine. **(Foto nr.4)**

*Foto nr.4 - vagonul nr.67846618 - după deraiere*

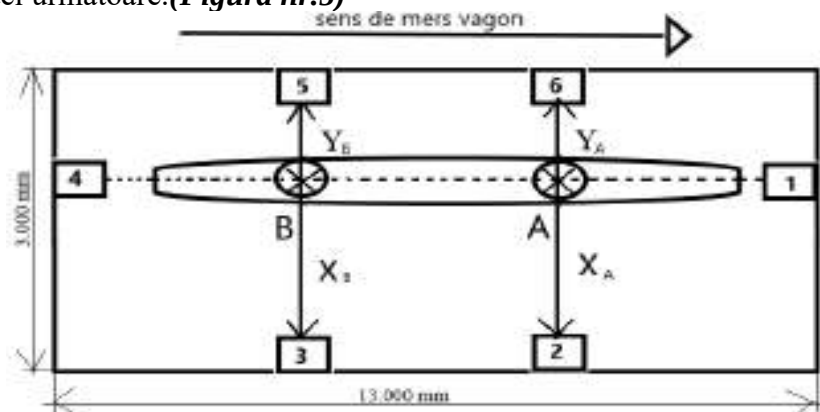
Figura nr.5 - Schița dimensiunilor de încărcare la vagonul nr.63340459

I) La verificarea vizuală a încărcăturii din vagonul **nr.63340459** s-a constatat că aceasta avea o încărcătură ce conținea componente relativ omogene (granule de dimensiuni apropiate), fiind repartizată ușor inegal pe suprafața constructivă din interiorul vagonului, cantitatea încărcată crescând puțin de la dreapta spre stânga sens mers, pe toată lungimea vagonului.

Având în vedere această constatare au fost efectuate măsurători ale distanțelor existente între rama superioară a vagonului și încărcătura acestuia. Punctele în care au fost efectuate aceste măsurători fiind conform schiței următoare. **(Figura nr.5)**

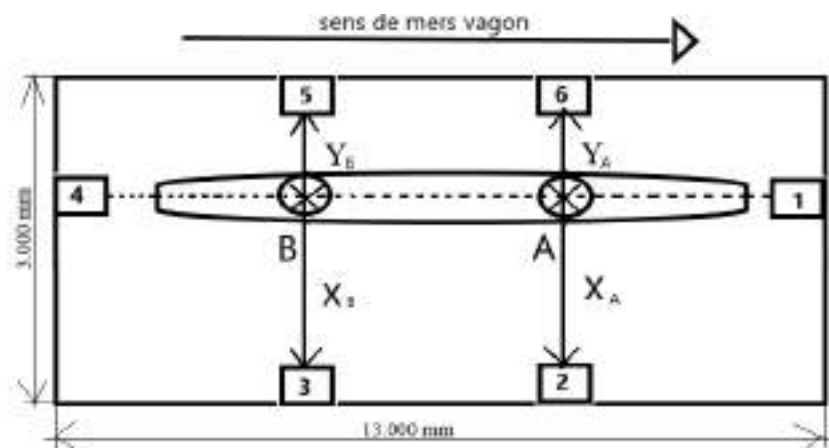
Figura nr.6 - Schița dimensiunilor de încărcare la vagonul nr.61517355

II) La verificarea vizuală a încărcăturii din vagonul **nr.61517355** s-a constatat că aceasta avea o încărcătură ce conținea componente relativ omogene (granule de dimensiuni apropiate), fiind repartizată inegal pe suprafața constructivă din interiorul vagonului, cantitatea încărcată crescând puțin de la dreapta spre stânga sens mers, pe toată lungimea vagonului.

Având în vedere această constatare au fost efectuate măsurători ale înălțimii cutiei vagonului și ale distanțelor existente între rama superioară a vagonului și încărcătura acestuia. Punctele în care au fost efectuate aceste măsurători fiind conform schiței următoare. **(Figura nr.6)**

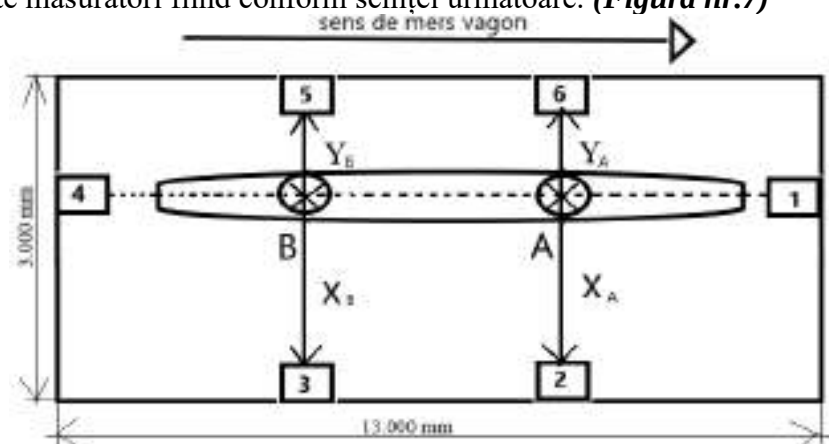
Figura nr.7 - Schița dimensiunilor de încărcare la vagonul nr.67846618

**III)** La verificarea vizuală a încărcăturii din vagonul **nr.67846618** s-a constatat că aceasta avea o încărcătură ce conținea componente relativ omogene (granule de dimensiuni apropiate), fiind repartizată inegal pe suprafața constructivă din interiorul vagonului, cantitatea încărcată crescând foarte puțin de la dreapta spre stânga sens mers, pe toată lungimea vagonului și în a doua jumătate de vagon, în sensul de mers al trenului, cantitatea fiind puțin mai mare față de prima jumătate de vagon.

Având în vedere această constatare au fost efectuate măsurători ale înălțimii cutiei vagonului și ale distanțelor existente între rama superioară a vagonului și încărcătura acestuia. Punctele în care au fost efectuate aceste măsurători fiind conform schiței următoare. **(Figura nr.7)**

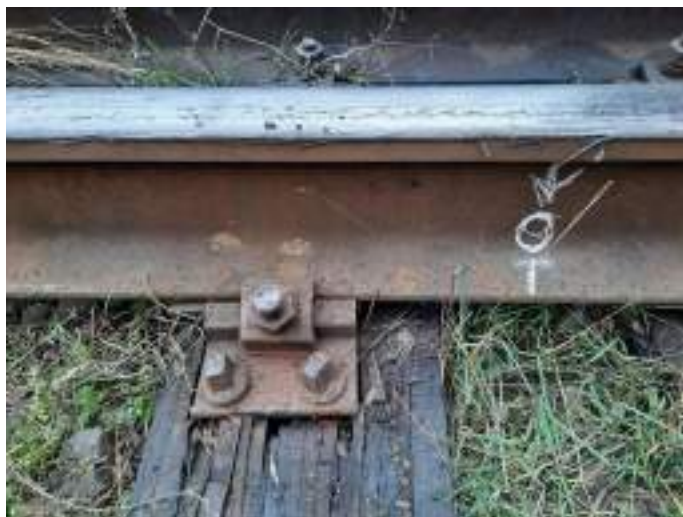
Prima urmă de circulație anormală a unei roți a fost identificată la km.2+773 pe umărul dintre suprafața de rulare și flancul activ al șinei de pe firul interior al curbei și a fost produsă prin căderea de pe suprafața de rulare, între firele căii, a unei roți din partea dreaptă a sensului de mers.

Acest zonă a fost notată ca punctul „0”. (Foto nr.5)

*Foto nr.5 - Prima urmă de cădere la km 2+773 - punctul „0”*

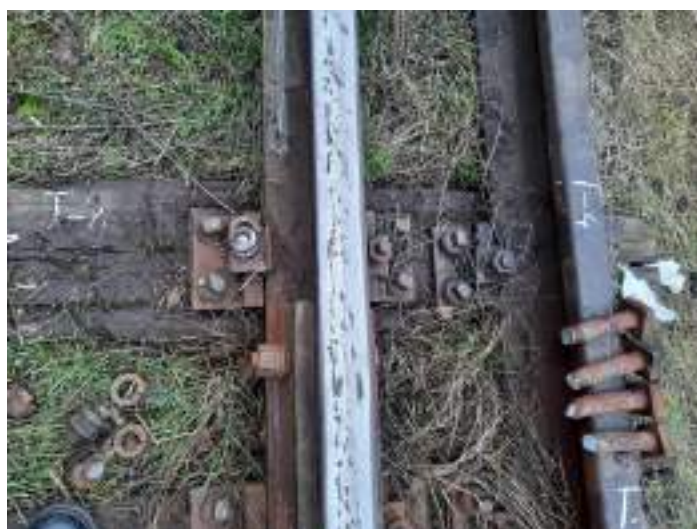
După punctul „0”, în sensul de mers al trenului, s-au mai identificat pe umărul dintre suprafața de rulare și flancul activ al șinei 4 urme consecutive de cădere între firele căii a roților din partea dreaptă, sens de mers, de la vagonul nr.52277464, la distanțele de 192 mm, 322 mm, 422 mm și 533 mm. Aceste roți au căzut pe prinderea verticală, pe talpa șinei, au lovit eclisa de la interiorul căii de la joanta mecanică situată la 1380 mm după punctul „0”, au forfecat prin lovire șuruburile orizontale de fixare a ecliselor au desprins și îndepărtat prin lovire eclisele de la joantă. În continuare, roțile deraiate au circulat pe talpa dintre firele căii a șinei de la firul interior al curbei și pe elementele metalice de prindere de la interiorul căii, au deformat cleștii metalici de prindere, au rupt buloanele verticale și au deformat capetele tirfoanelor. La următoarea joantă, aflată la 8090 mm de prima joantă menționată anterior, au lovit eclisa de la interiorul căii, au forfecat șuruburile orizontale și au desprins și îndepărtat prin lovire eclisele de la joantă. **(Foto nr.6)**

*Foto nr.6 - Joanta mecanică situată la 1380 mm după punctul „0”*

Astfel, cuponul de șină cu lungimea de 8090 mm, de la firul interior al curbei, fără eclise la capete, fără prindere verticală între firele căii, s-a rotit parțial, pe direcția radială a traverselor spre exteriorul căii și a format sub sarcina dinamică praguri laterale și verticale la cele două joante, confirmate de loviturile identificate în capetele șinelor în sensul de mers.

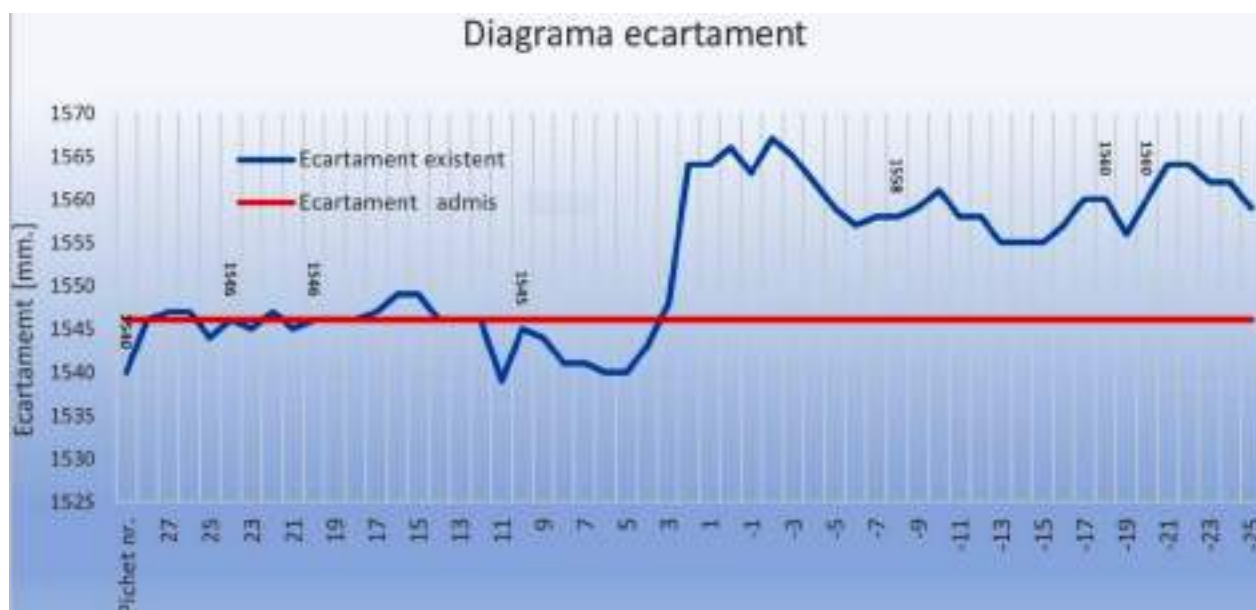
S-a măsurat uzura șinei de la firul exterior al curbei, cu șublerul pentru măsurarea uzurii șinelor, între punctele de reper „0”- „-4”, deoarece între aceste puncte s-a observat uzură laterală pronunțată.

Diagrama ecartamentului căii (ecartamentul admis 1546 mm reprezentând valoarea ecartamentului nominal cale largă 1524mm, la care se adaugă 16 mm supralărgire datorată razei curbei și 6 mm toleranța maxim admisă corespunzătoare vitezei de circulație) în conformitate cu prevederile Instrucției nr.333/1950
