## **AVIZ**

## RAPORT DE INVESTIGARE

al accidentului feroviar produs la data de 14.02.2022, la ora 16:40,  
pe raza de activitate a Sucursalei Regionale de Căi Ferate Cluj,  
secția de circulație Sighetu Marmăției - Salva (linie încălecată, neelectrificată),  
între stația CFR Valea Vișeuului și halta de mișcare Bocicoi, la km 233+180,  
în circulația trenului de călători Regio nr.4116 (aparținând operatorului de transport feroviar SNTFC  
„CFR Călători” SA), remorcat cu locomotiva GM 1138,  
prin deraierea de primele două osii ale locomotivei

Raport de investigare final  
09 februarie 2023

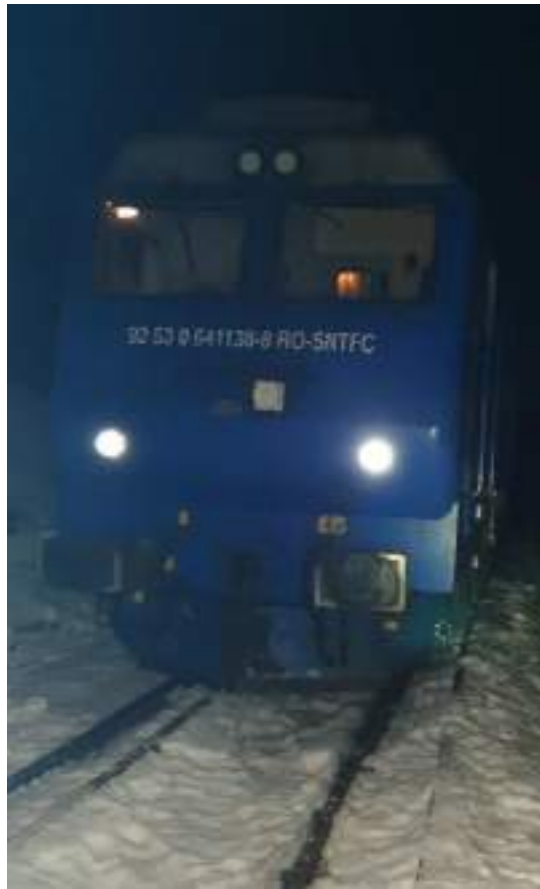
*Picture 2: locomotive GM 1138 derailed*

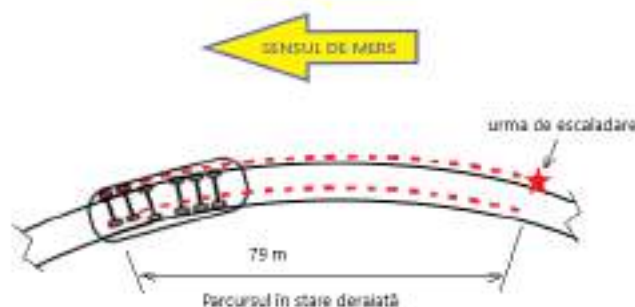
Trenul a circulat cu locomotiva deraiată circa 79 m până la oprirea acestuia.

Imaginea 3: schiță cu parcursul în stare deraiată a locomotivei GM 1138

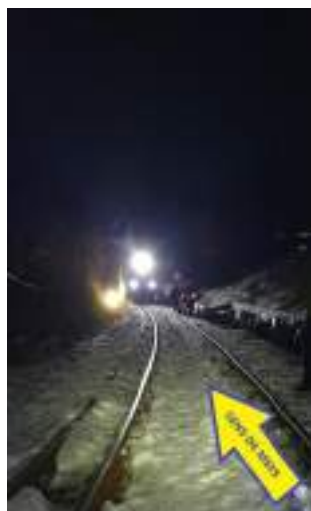
*Imaginea 4: porțiunea de linie parcursă de locomotiva GM 1138 în stare deraiată*

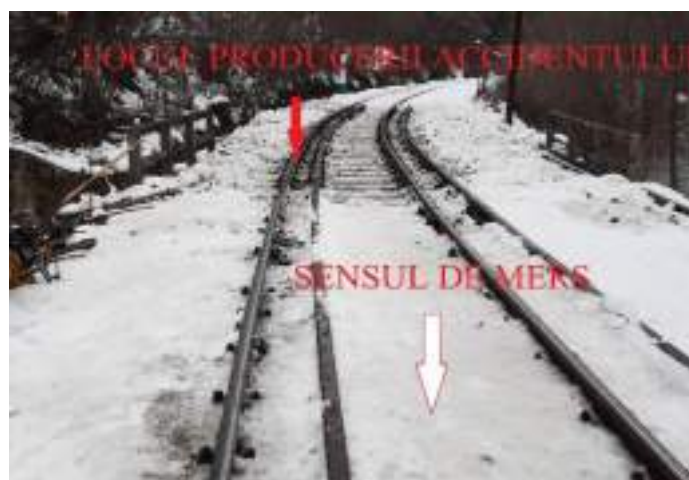
Prima urmă de deraiere s-a produs la km 233+100, prin escaladarea flancului activ al ciupercii șinei din partea dreaptă (firul exterior al curbei) de către roata din dreapta a primei osii, în sens de mers, a locomotivei GM 1138.

Imaginea 10 - locul de escaladare/deraiere

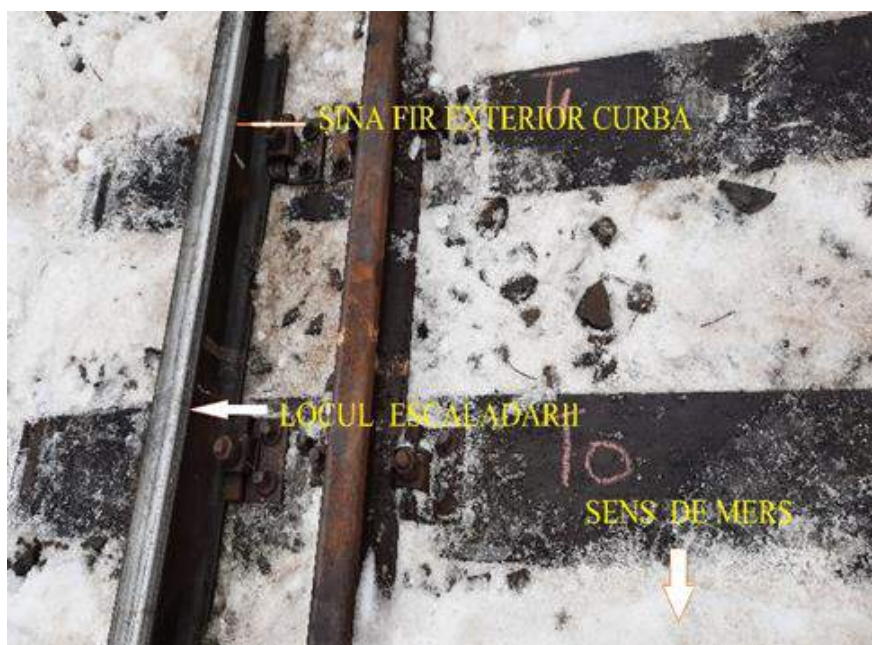
*Imaginea 11 - punctul „0” locul de escaladare*

Comisia de investigare a identificat pe teren puncte/repere în legătură cu modul de producere a deraierii. Prima urmă de deraiere, punctul „0”, marchează prima urmă de escaladare a ciupercii șinei, de către roata din partea dreaptă a osiei conducătoare.

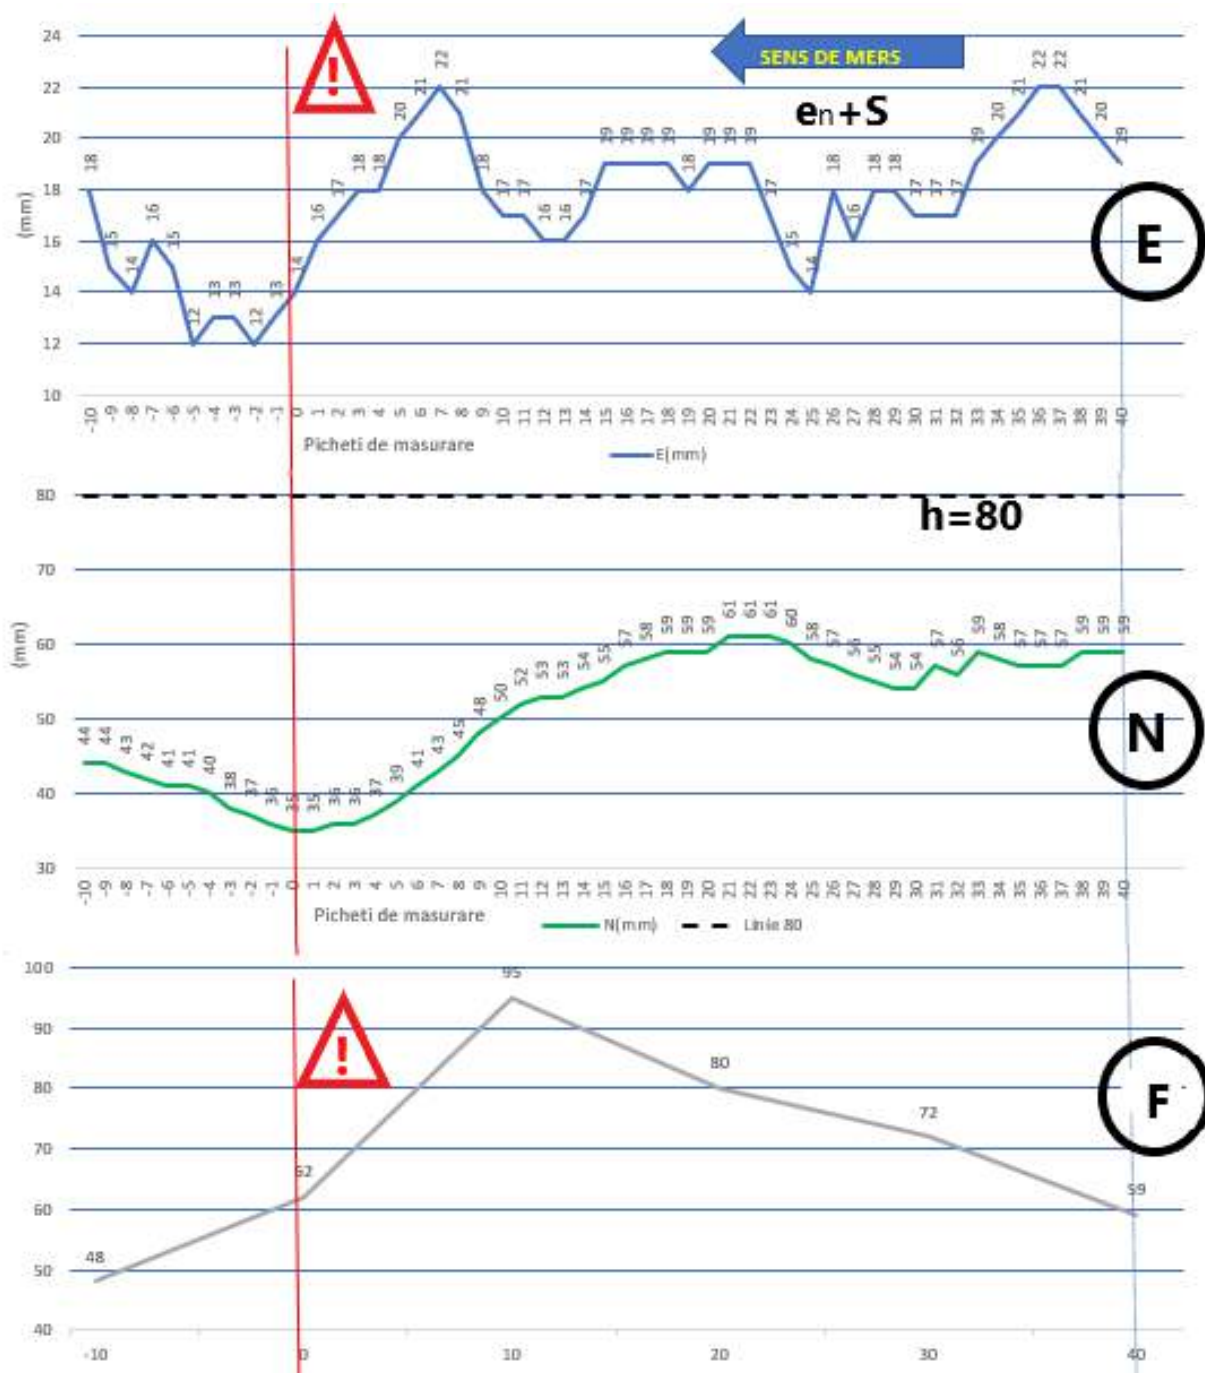
Imaginea 12 - diagramele valorilor măsurate ale ecartamentului, nivelului transversal al căii și ale săgeților

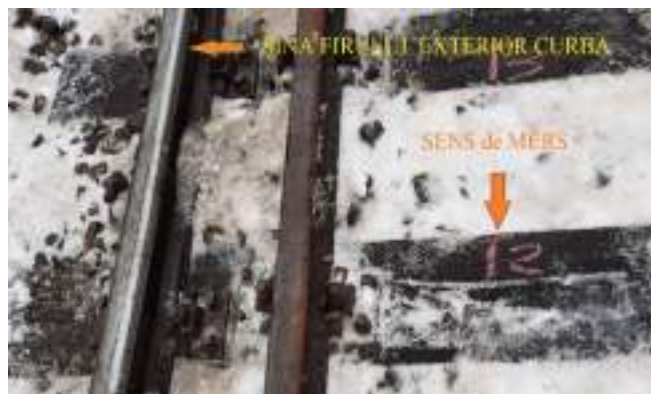
În *imaginile următoare* este prezentată traversa „T<sub>2</sub>”, care este înaintea punctului „0” (locul de escaladare a roții în exteriorul căii). Traversa „T<sub>2</sub>” era putredă atât sub placa metalică cât și pe zona centrală, placa metalică era înglobată în traversă, iar tirfoanele nu asigurau fixarea plăcilor metalice și împiedicarea deplasării plăcilor în lungul traverselor.

*Imaginea 13 – traversa „T<sub>2</sub>” zona spre fir exterior*

After the accident, wooden sleepers were replaced, works for the level rectification were performed and the vertical bolts were fastened.

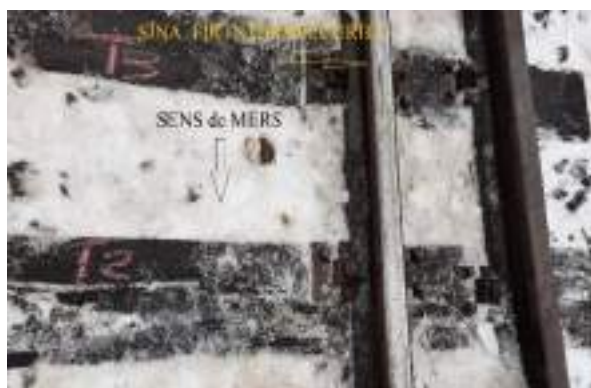
*Imaginea 14 – traversa „T<sub>2</sub>” zona spre fir interior*

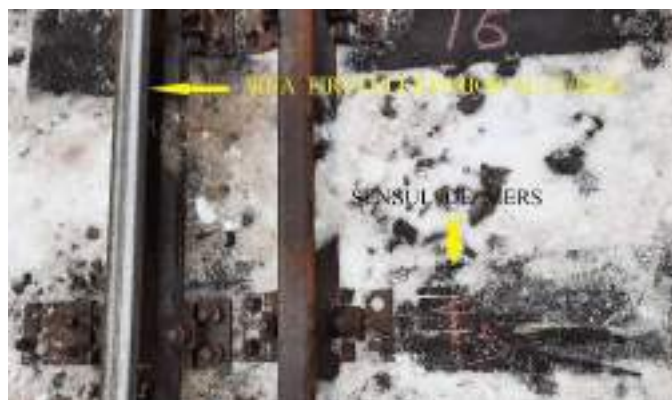
În *imaginile următoare* sunt prezentate traversele „T<sub>5</sub>”, „T<sub>8</sub>”, partea care susține șina firului exterior al curbei. Traversele sunt necorespunzătoare, tirfoanele sunt nestrânse la plăcile metalice care susțin firul exterior al curbei, iar placa metalică ce susține firul interior este înglobată în traversă.

*Imaginea 15 – traversa „T<sub>5</sub>” (șina firului exterior)*

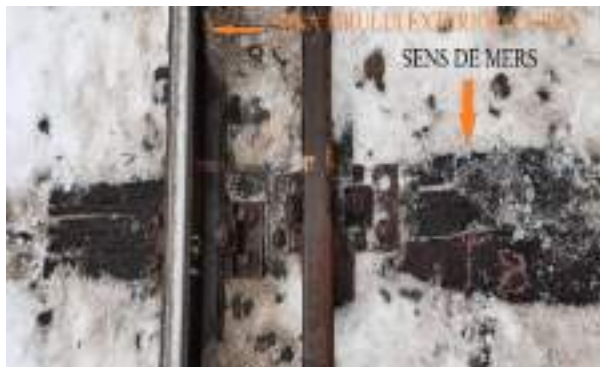
*Imaginea 16 – traversa „T<sub>8</sub>”(pct.de măsurare,,10”)*

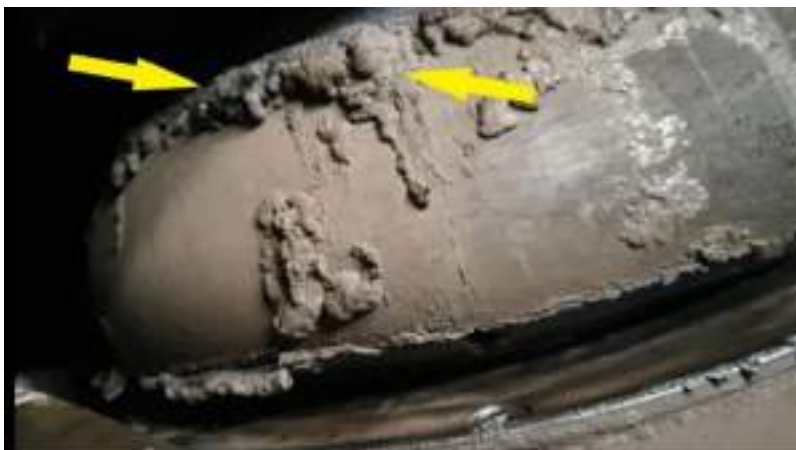
Imaginea 17 – uzura manifestată prin "curgerea" provocată de lichefierea cauciucului

- prevention of the bogie turning against the locomotive centre during the running on the curve, generated by the height under the limit accepted for the spring HH, given their wear, it contributed at the increase of the guiding force on the locomotive guiding wheel;

- deficit of damping of the springs HH, generated by the height under the limit accepted for the springs, given their wear, it contributed at the dynamic load transferences from the locomotive guiding wheel;
- serious lateral dynamic movements generated by the running of the locomotive on a track section where both the accepted values *of the track gauge change* and *the tolerances in operation of the close deflections values* were exceeded, it leading to the increase of the guiding force on the locomotive guiding wheel;

The causal factor consisted in the existence of serious wears at the springs HH from the locomotive, that in combination with the failures from the track geometry, led to the momentary exceeding of the derailment stability limit.

Romanian Railway Safety Authority – ASFR shall ask SNTFC to assess the danger represented by the change of the technical parameters of the springs HH, between the planned repairs, against the tolerances regulated and to establish effective measures for keeping under control the risks induced by it.

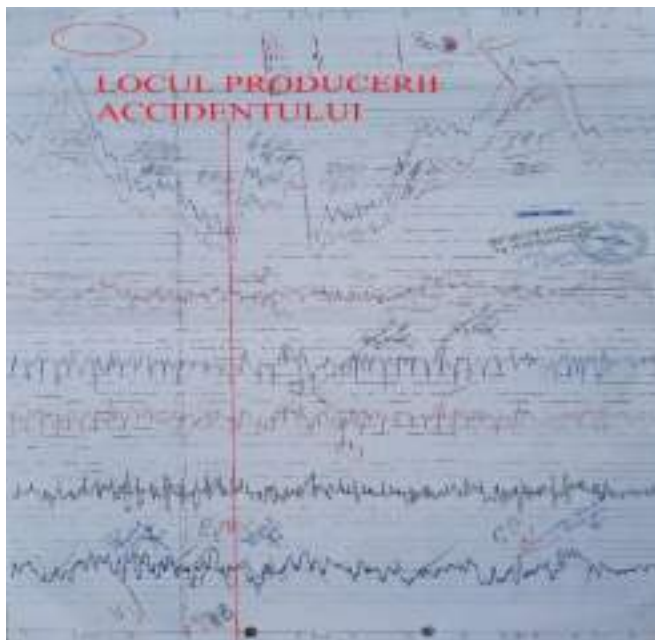
*Imaginea18-* banda vagonului de măsurat calea la data de 21.04.2021

Diagramele și listing-ul cu înregistrarea defectelor și amplitudinii acestora, corespunzător zonei km 233+000 ÷ 234+000, zonă care include locul producerii deraierii, au scos în evidență defecte privind poziția căii în plan orizontal, denivelări în lung și defecte privind torsionarea căii.

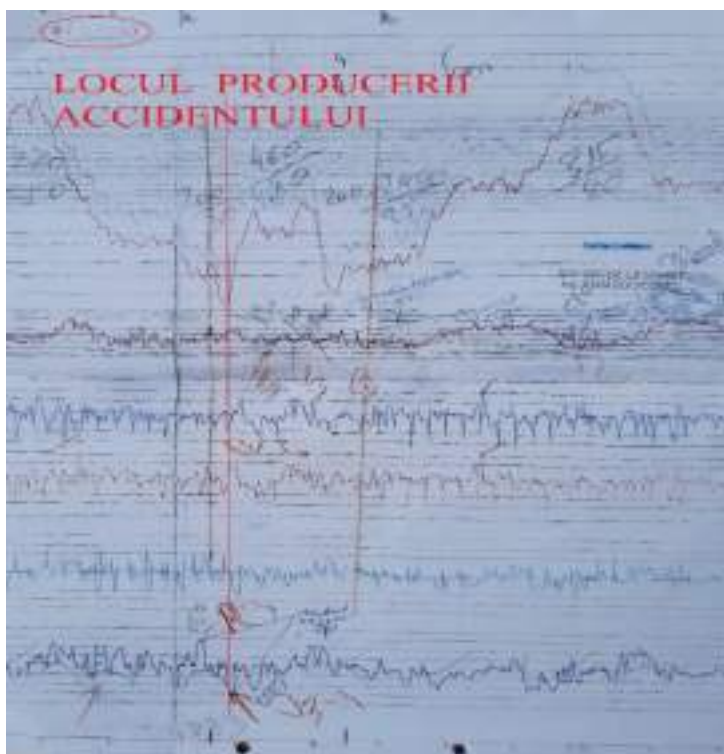
*Imaginea19-* banda vagonului de măsurat calea la data de 07.09.2021
