## RAPORT DE INVESTIGARE

al accidentului feroviar produs la data de 19.02.2022,  
pe raza de activitate a Sucursalei Regionale de Căi Ferate Craiova,  
în halta de mișcare Grozăvești,  
prin deraierea locomotivei LEMA 011 aflată în remorcarea trenului de marfă nr.57553

*Raport de investigare final  
17 februarie 2023*

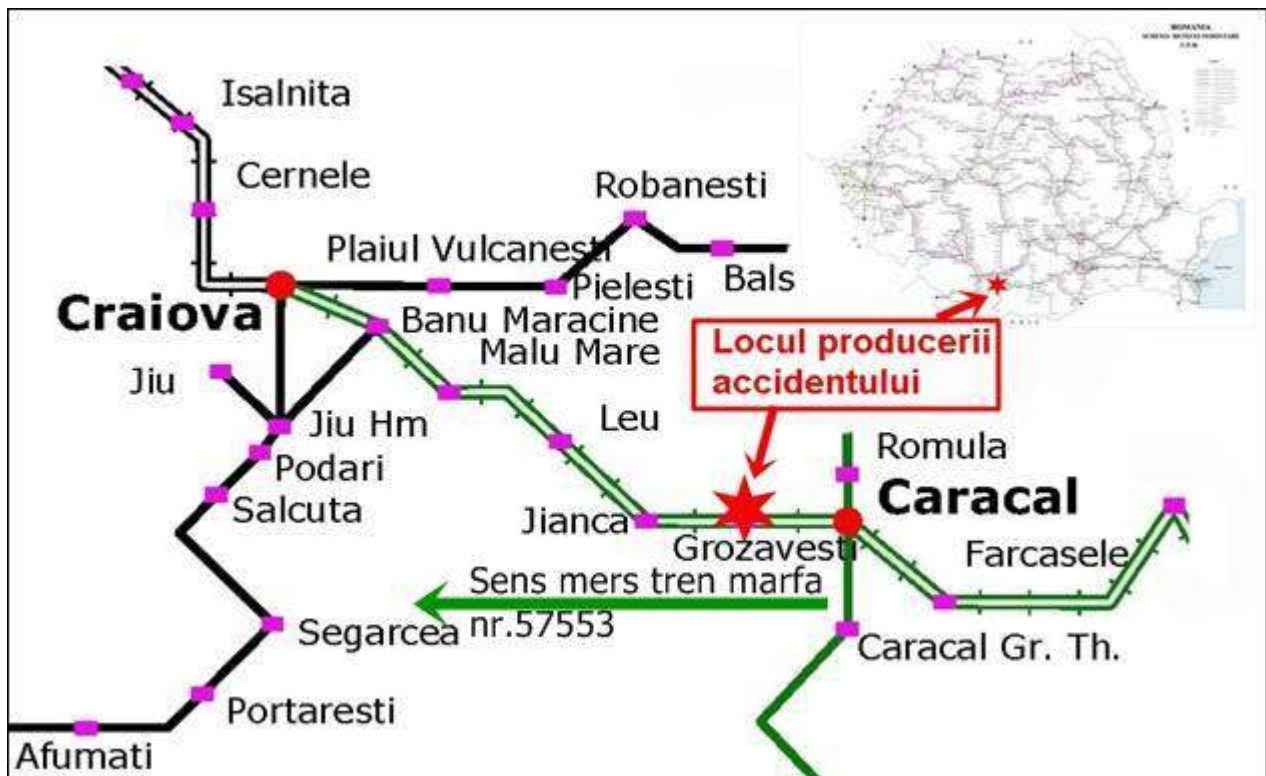
Figure no.1. Accident site

The derailment was generated by the overclimbing of the active surface of the head from the connection rail, between the crossing of switch no.7 and its curved point, from the left rail in the running direction, by the guiding left wheel of the first axle of the locomotive.

The first axle ran in derailed condition on the base of the rail, metallic fastenings and sleepers, leading to the derailment of the other axles of the bogie too.

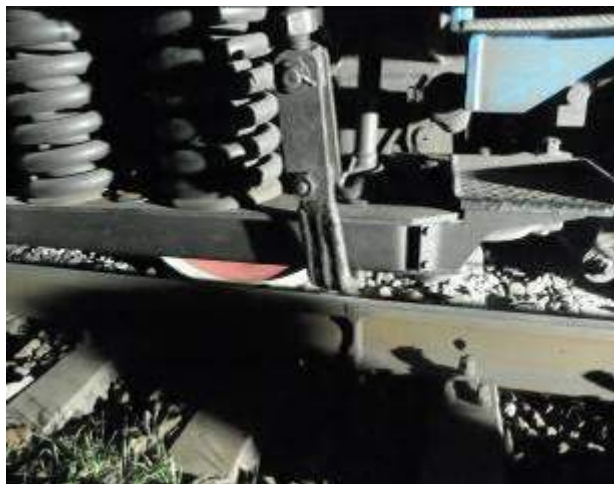
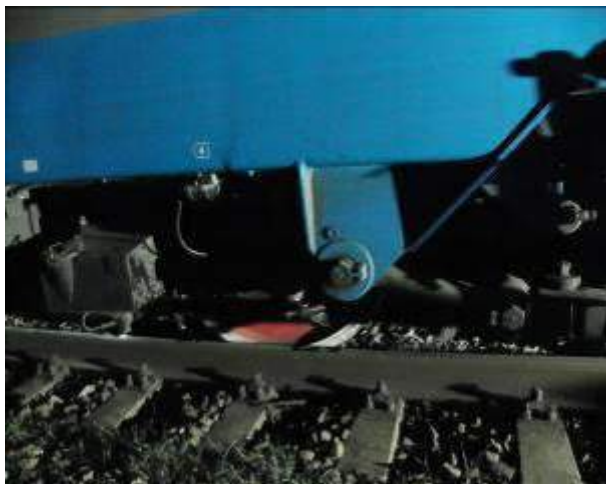
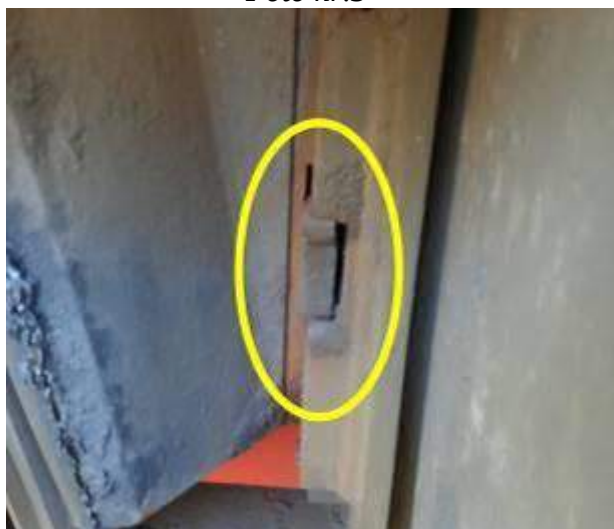
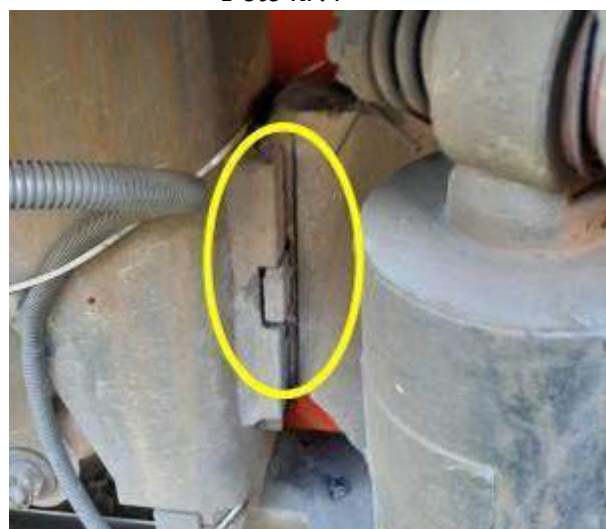
Locomotiva a fost condusă de la postul de conducere nr.II și, la sosirea la fața locului a comisiei de investigare, roțile osiilor nr.6, 5 și 4 ale primului boghiu în sensul de mers au fost deraiate pe firul II de circulație, roțile din partea dreaptă s-au aflat în interiorul ecartamentului căii – *foto nr.1,2,3 și 4* iar roțile din partea stângă s-au aflat în exteriorul ecartamentului căii. Adaosurile de la arcurile tip Metalastik nu erau mișcate din poziția normală la niciuna dintre osii – *foto nr.3,4, 5 și 6* numai pentru osia nr.6.

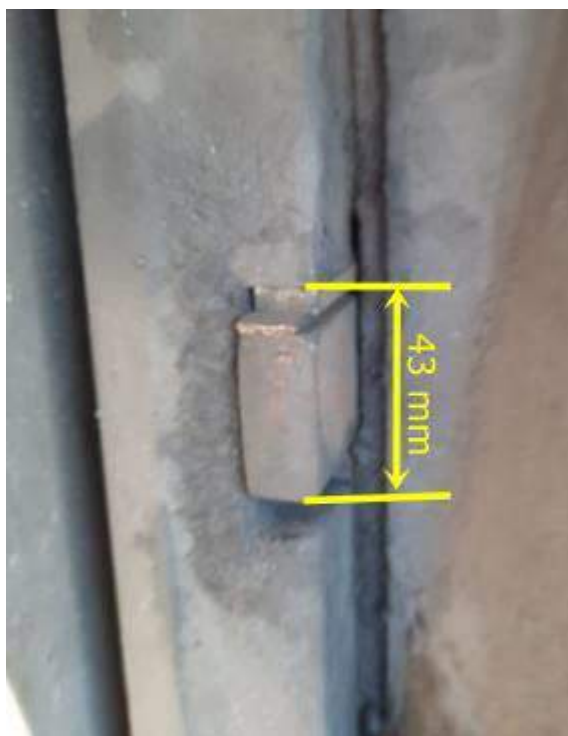
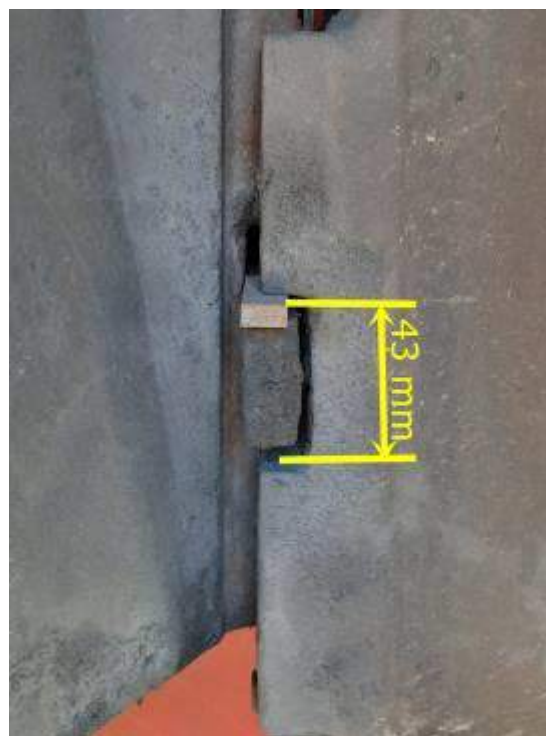
- adaos față și spate arc tip Metalastik, osia nr.6 partea dreaptă de 43 mm în loc de  $30 \pm 10$  mm conform Anexei nr.2, punctul 2, subpunctul 2 din Ordinul nr.366 din 2008 – *foto nr.9 și 10*;

After the accident and performance of measurements, the electric locomotive **LEMA 011** was routed to SC SOFTRONIC SRL for planned repairs type RR.

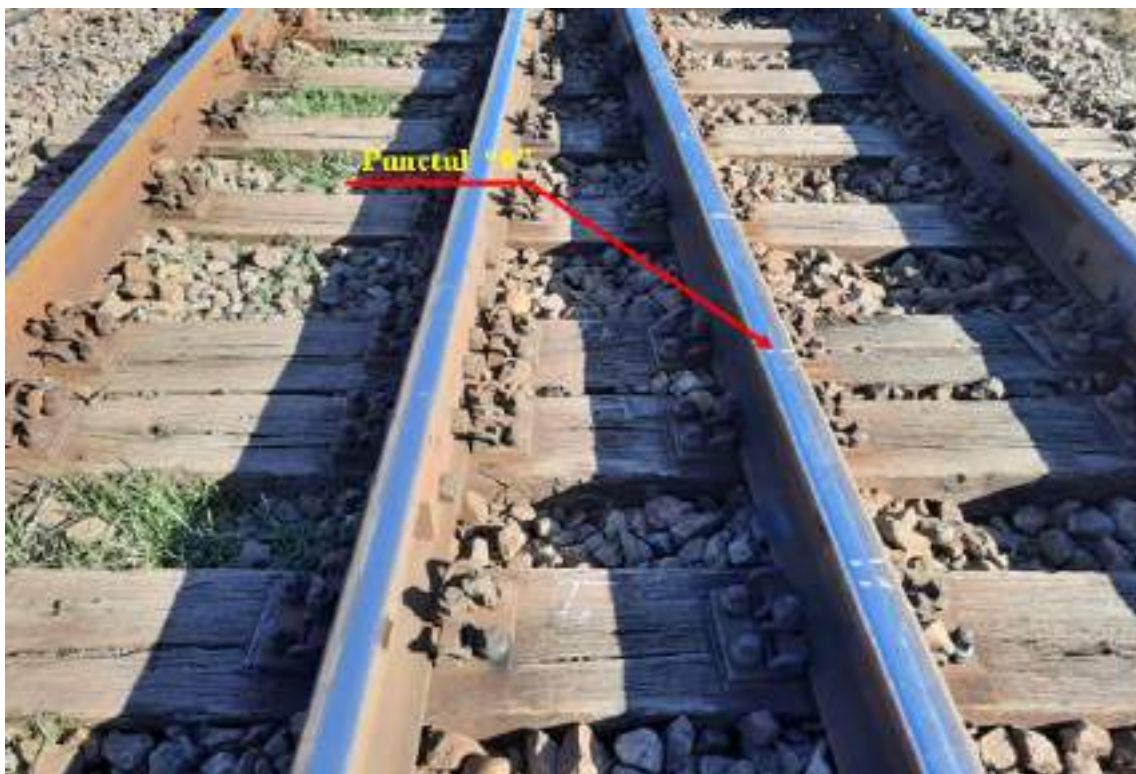
*Foto. nr.12– Punctul „0”: prima urmă de rulare a buzei bandajului unei roți*

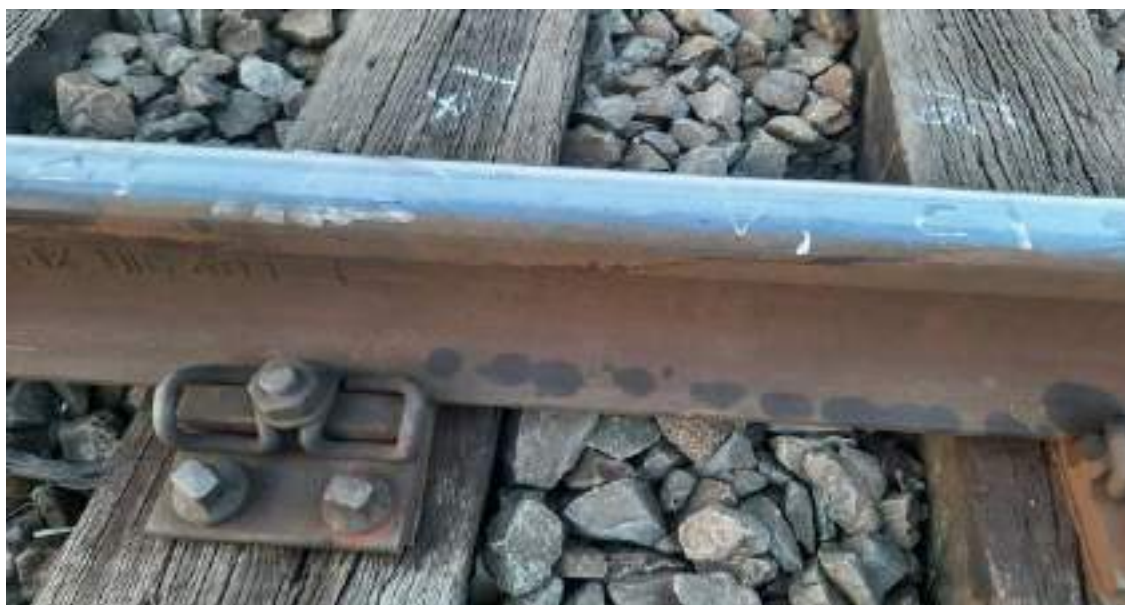
*Foto. nr.13 – Punctul „A”: prima urmă de cădere de pe flancul inactiv al ciupercii șinei*

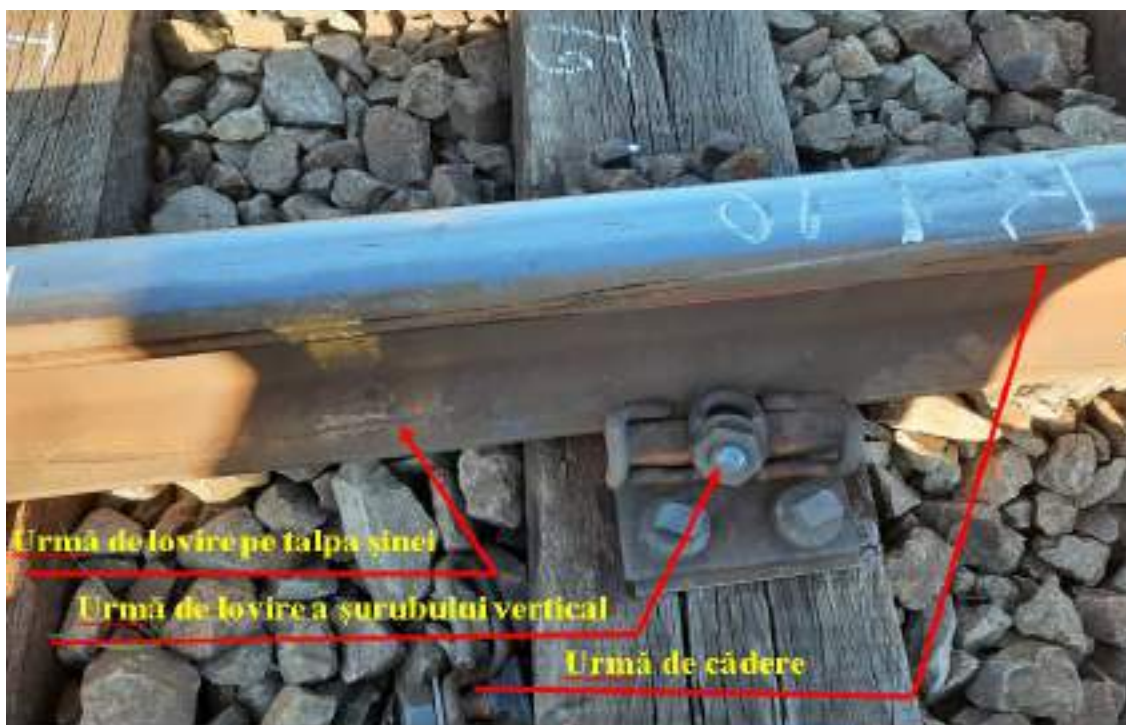
*Foto nr.14 – Punctul „B”: a doua urmă de cădere de pe flancul inactiv al ciupercii șinei pe talpa șinei*

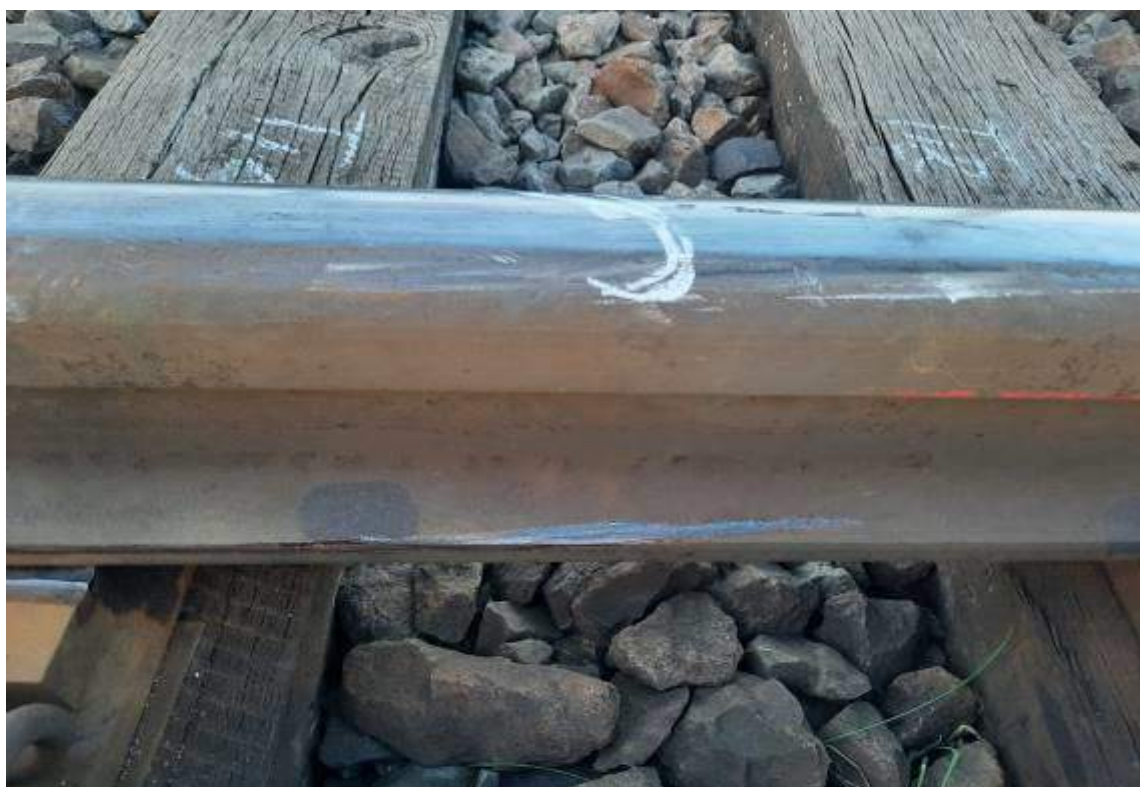
*Foto. nr.15– Punctul „C”: urmă de cădere de pe flancul inactiv al suprafeței de rulare a acului curb*

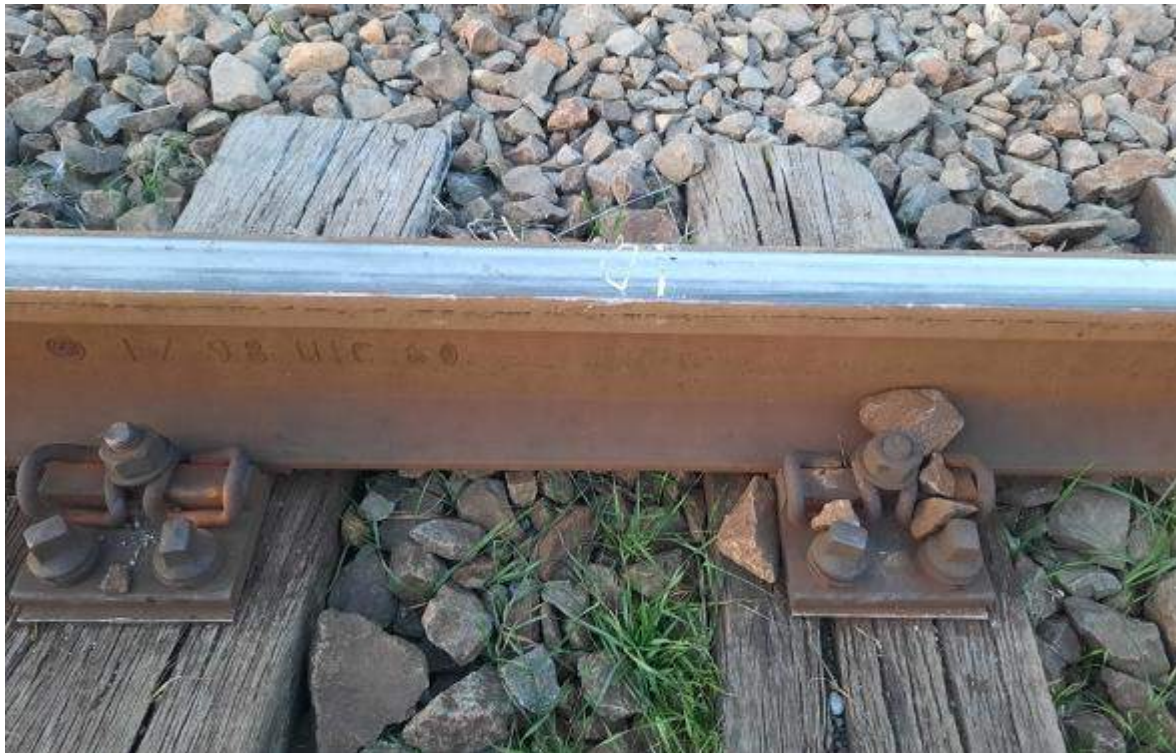
*Foto. nr.16 – Punctul „D”: urmă de cădere de pe flancul activ al suprafeței de rulare a șinei de legătură*

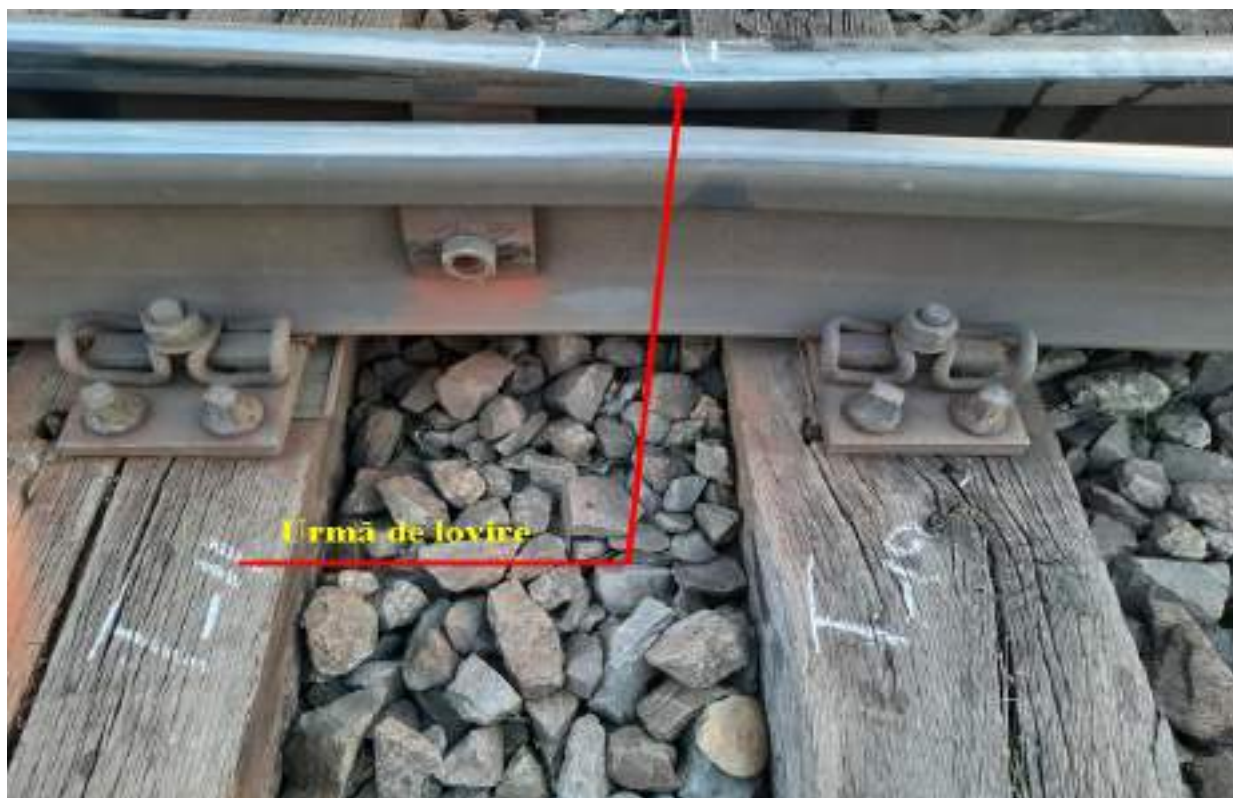
*Foto. nr. 17 – Punctul „E”: urmă de lovire a umărului aripii drepte a inimii*

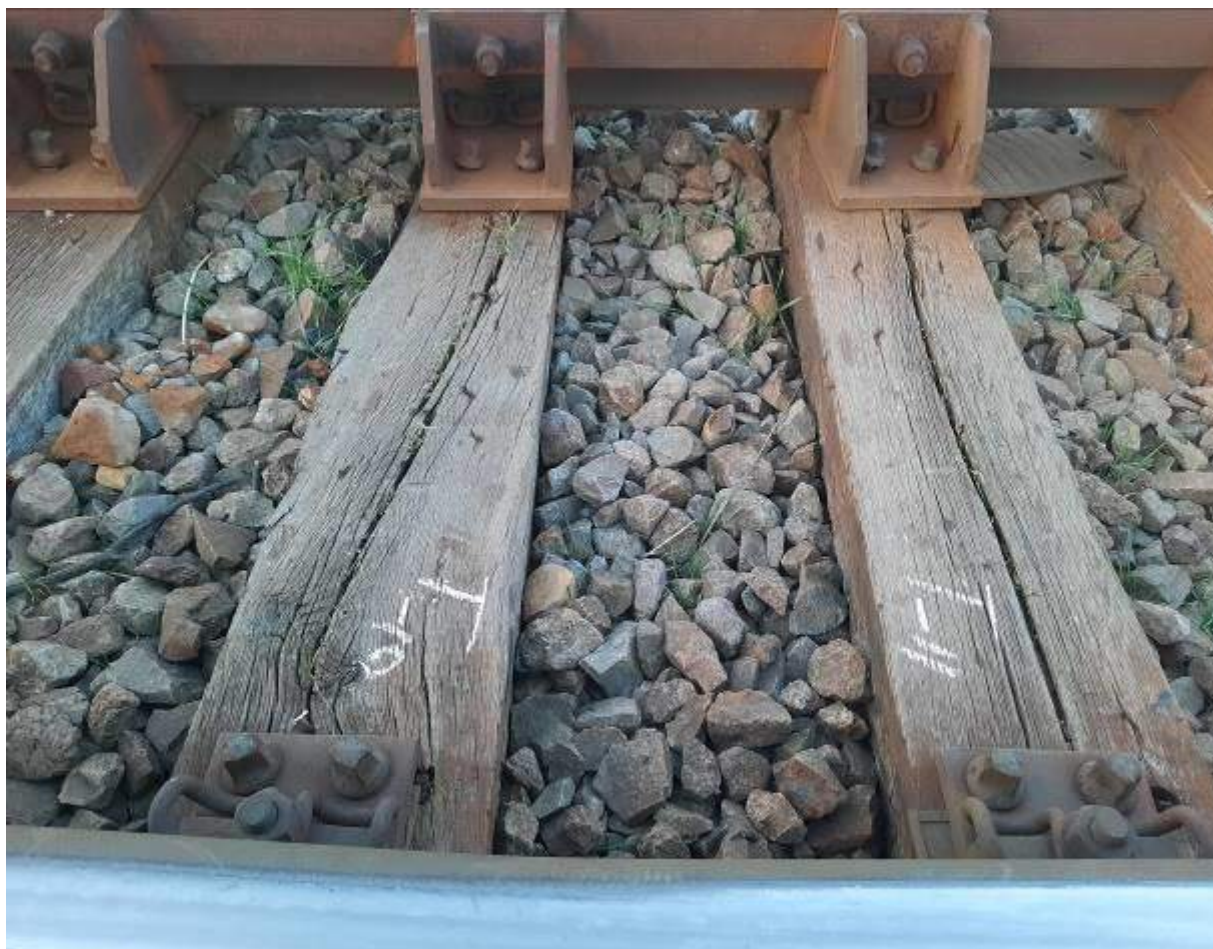
- vegetație;
- Traversa T<sub>9</sub> – prindere inactivă, crăpătură longitudinală cu vegetație în cuprinsul ei;  
*La traversele T<sub>-11</sub>, T<sub>-10</sub> și T<sub>-9</sub> s-a constatat la fața locului că sub sarcina dinamică și datorită defectului de suprafață de la vârful inimii se produc deplasări pe verticală (lăsătură oarbă) a cadrului șină-traversă.*

Conform prevederilor art.15, pct.11 din *Instrucția de norme și toleranțe pentru construcția și întreținerea căii pentru linii cu ecartament normal nr.314/1989*, **în cuprinsul aparatelor de cale nu se admit traverse necorespunzătoare, curbate sau strâmbe.**

Foto. nr.18– Crăpături longitudinale la traversele nr. -10 și -11

After the accident, at the switch no. 7 there were replaced 9 normal wooden sleepers and 13 special wooden ones and on the direct line II there were replaced 2 concrete sleepers T26.

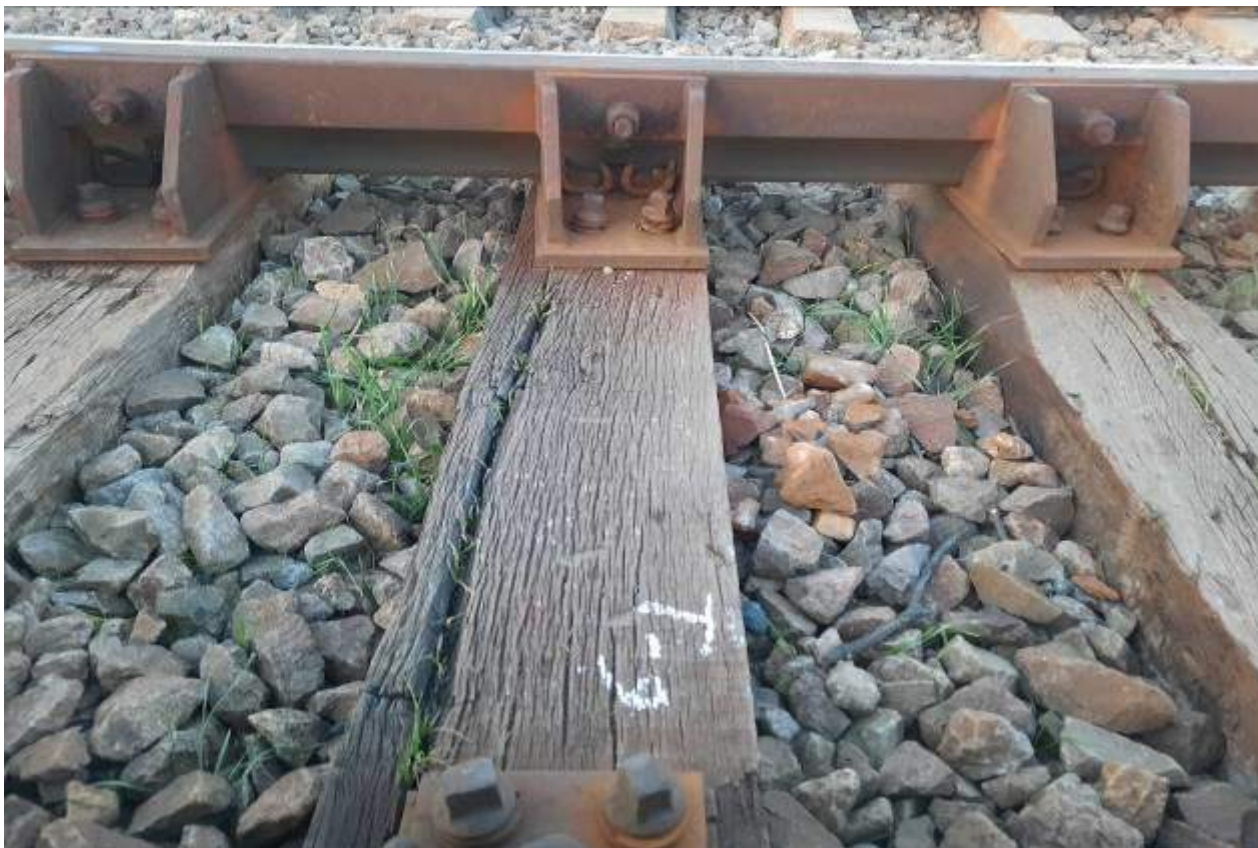
*Foto. nr.19– Crăpătură longitudinală cu vegetație în cuprinsul ei la traversa nr. –9*

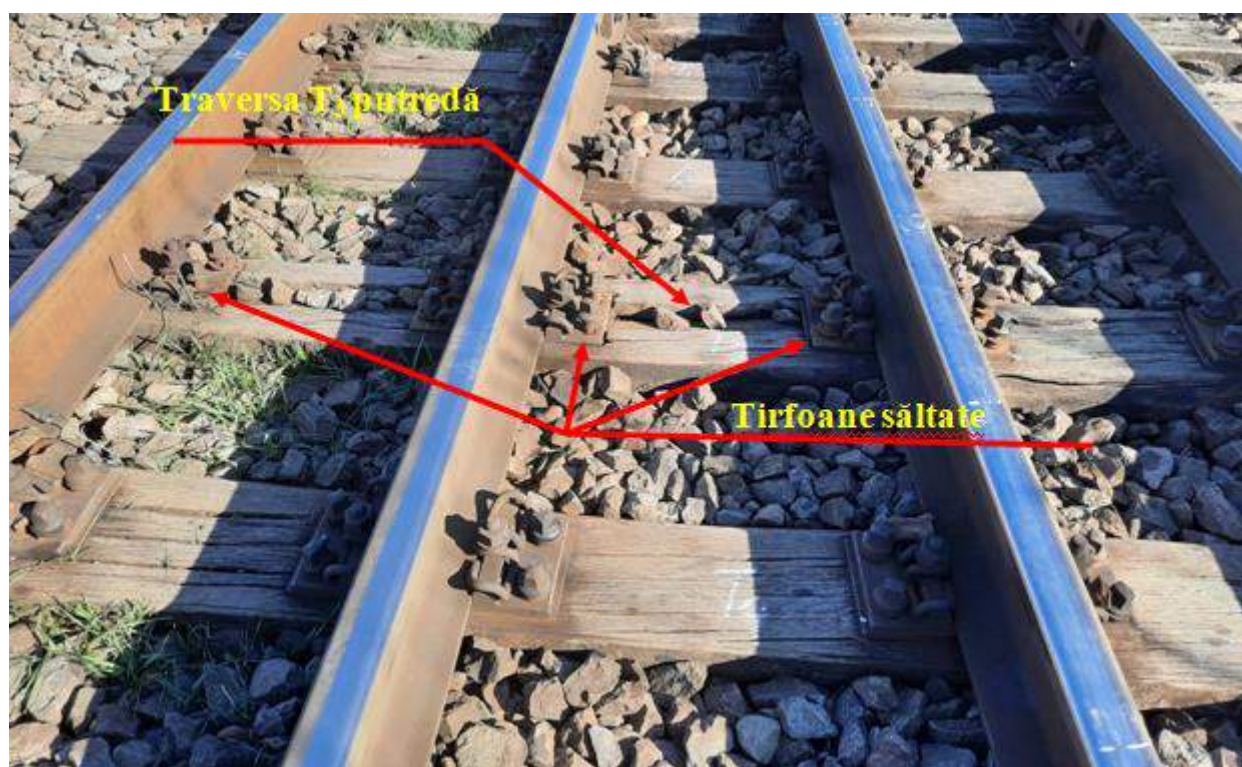
*Foto. nr.20 – Traversa nr. 3 putredă cu prinderea inactivă*
