## **RAPORT DE INVESTIGARE**

al accidentului feroviar produs în data de 24.02.2022, în jurul orei 08:35, pe raza de activitate a Sucursalei Regionale de Căi Ferate Craiova, în linie curentă, între H.m. Alunu și stația CFR Berbești, la km 40 + 283, prin deraierea a trei vagoane din compunerea trenului de marfă nr.60566, aparținând SNTFM „CFR Marfă” SA

*Raport de investigare final  
23 februarie 2023*

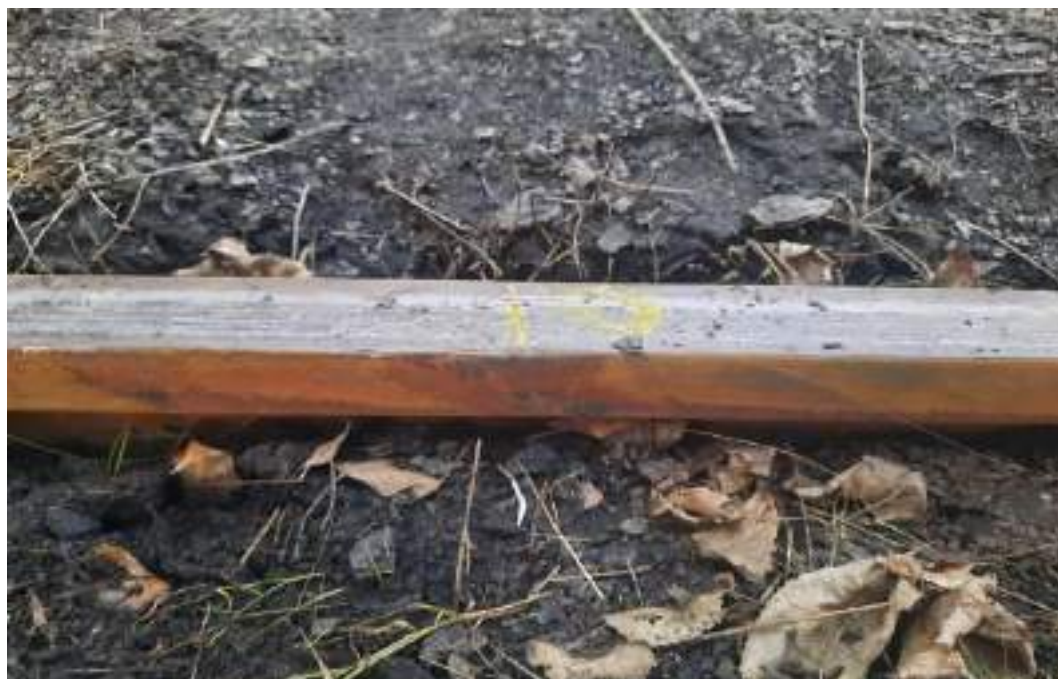
Acest loc a fost considerat începutul deraierii fiind notat ca punct "0". Această urmă a fost produsă de roata din stânga a primei osii, în sensul de mers a vagonului, care ulterior, a circulat deraiată pe elementele de prindere.

Foto nr.1: Prima urmă de deraiere la km. 40+283 punct "0" (firul din stânga).

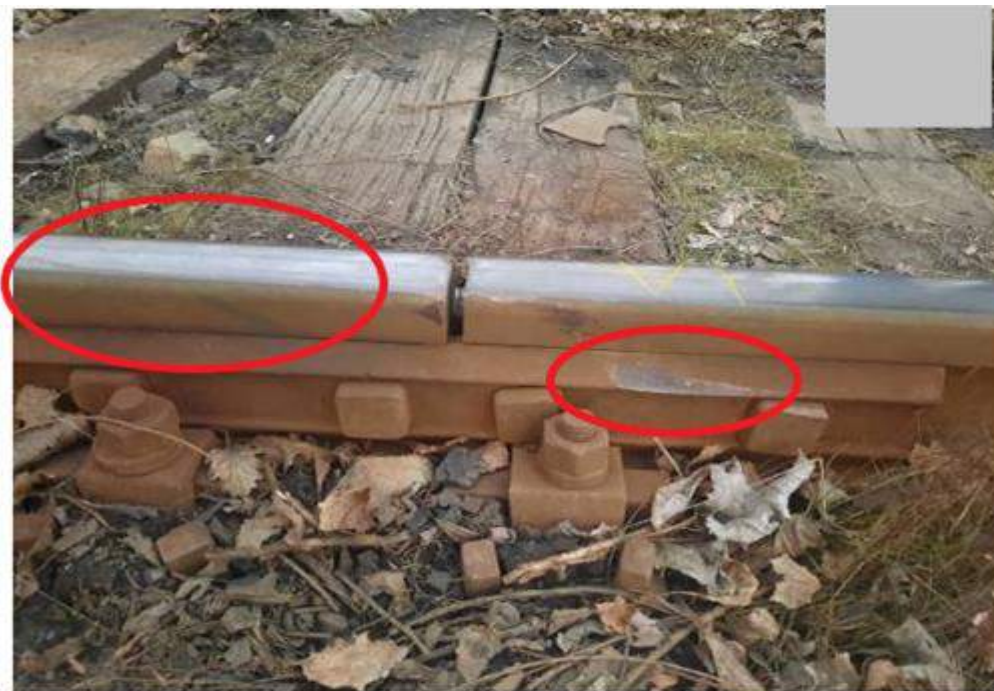
La o distanță de 38,80 m față de punctul "0" pe firul exterior al curbei a fost constatată, pe flancul activ al șinei, o urmă de escaladare a roții din partea dreaptă a aceleiași osii. Această urmă a fost notată ca fiind punctul "A". Roata a circulat pe suprafața de rulare o distanță de 0,50 m, după care a părăsit-o și a căzut în exteriorul căii.

*Foto nr.2: Urmă de cădere în exteriorul căii după punctul "A"*

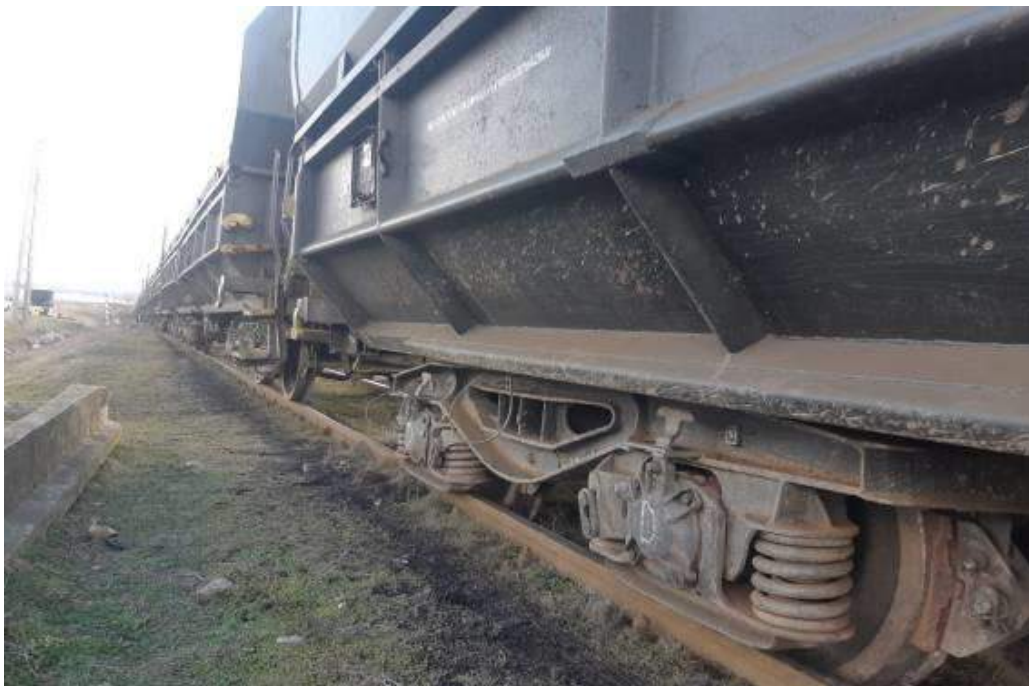
*Foto nr.3 : vagonul al 10-lea de la siguranță, nr.81536652870-2, în stare deraiată*

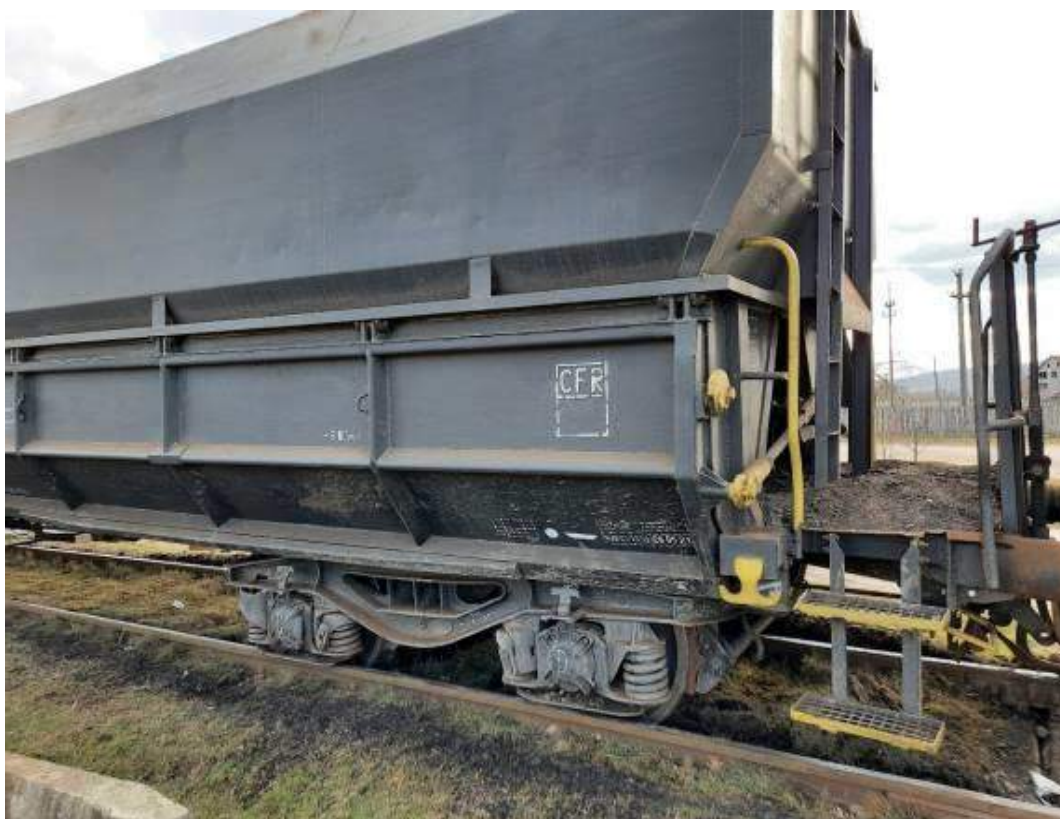
*Foto nr.4 : vagonul al 15-lea de la siguranță, nr 81536651226-8, în stare deraiată*

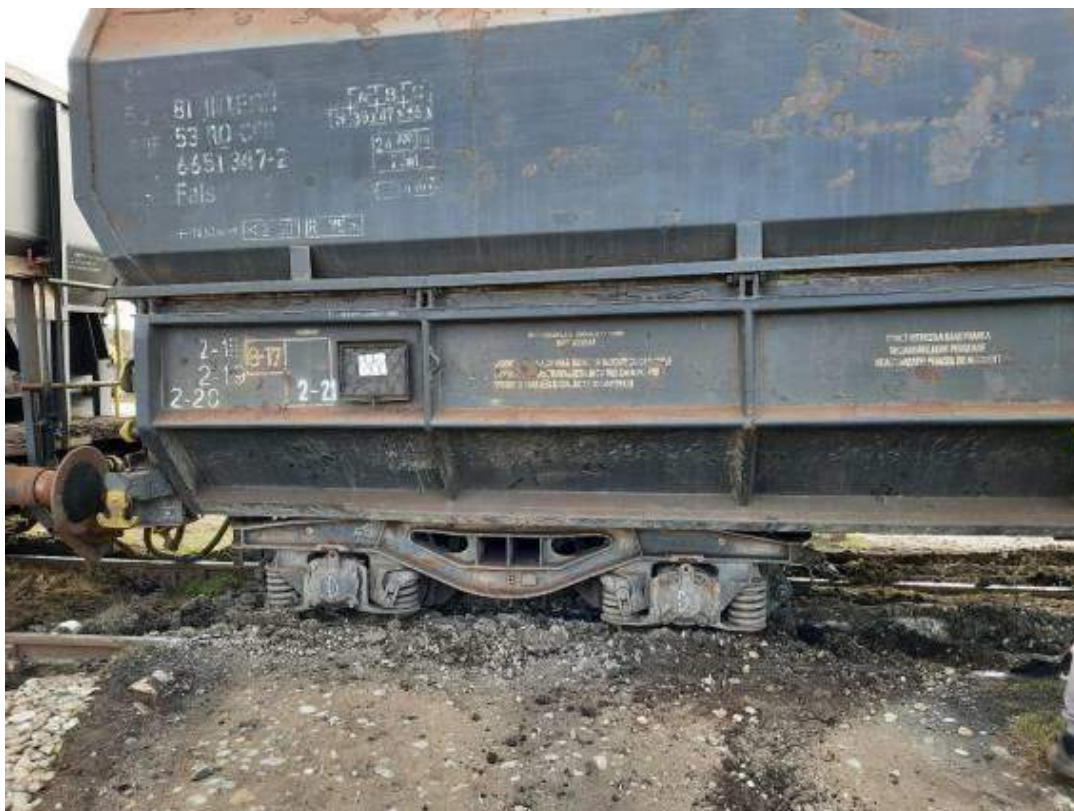
*Foto nr.5: vagonul al 16-lea de la siguranță nr.81536651347-2 în stare deraiată*

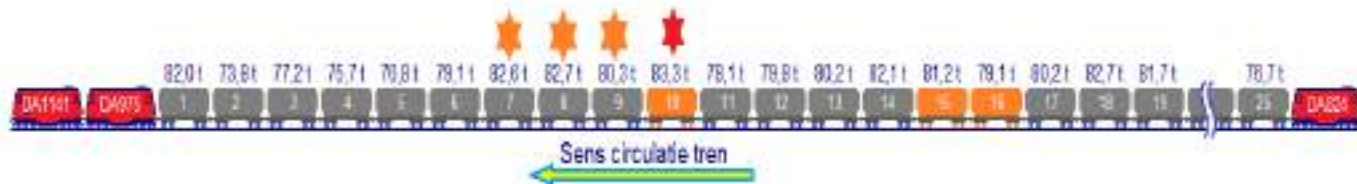
Celelalte 7 vagoane s-au aflat în tren în următoarele poziții: 1, 13, 14, 15, 17, 18 și 19 de la locomotiva de remorcare titulară – *figura nr.4.*

*Figura nr. 4 – tonajul brut al vagoanelor din compunerea trenului*

Astfel, având în vedere cele menționate mai sus, s-a constatat faptul că tonajul brut real al trenului a fost de 1.983.100 kg, respectiv 1.983,1 t, și nu 1.921,3 t, cât era înscris în documentele de transport (arătarea vagoanelor), cu un plus de 61,8 t.

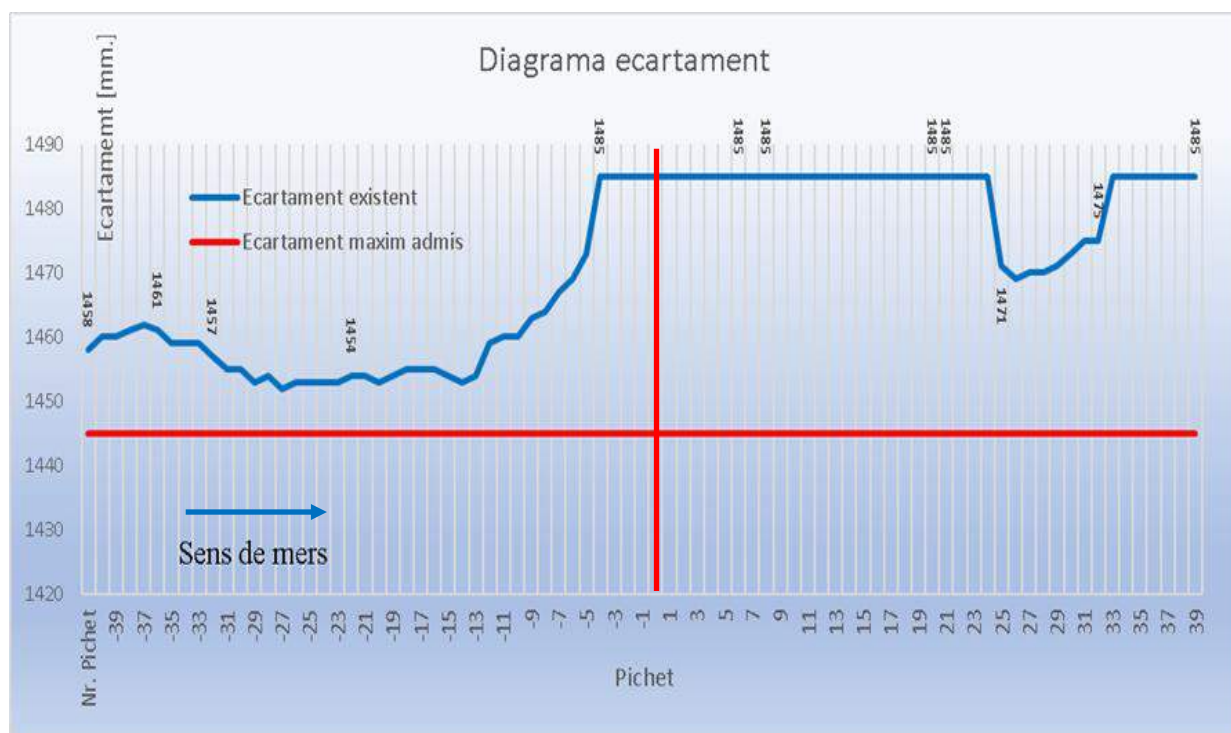
Valorile ecartamentului și a nivelului transversal, măsurate în regim static, sunt prezentate sub formă de diagrame – *figurile nr.5 și 6*.

*Figura nr.5: Diagrama ecartament(ecartamentul maxim admis 1445mm reprezentând valoarea ecartamentului nominal 1435mm plus 10 mm toleranța maxim admisă corespunzătoare vitezei de circulație).*

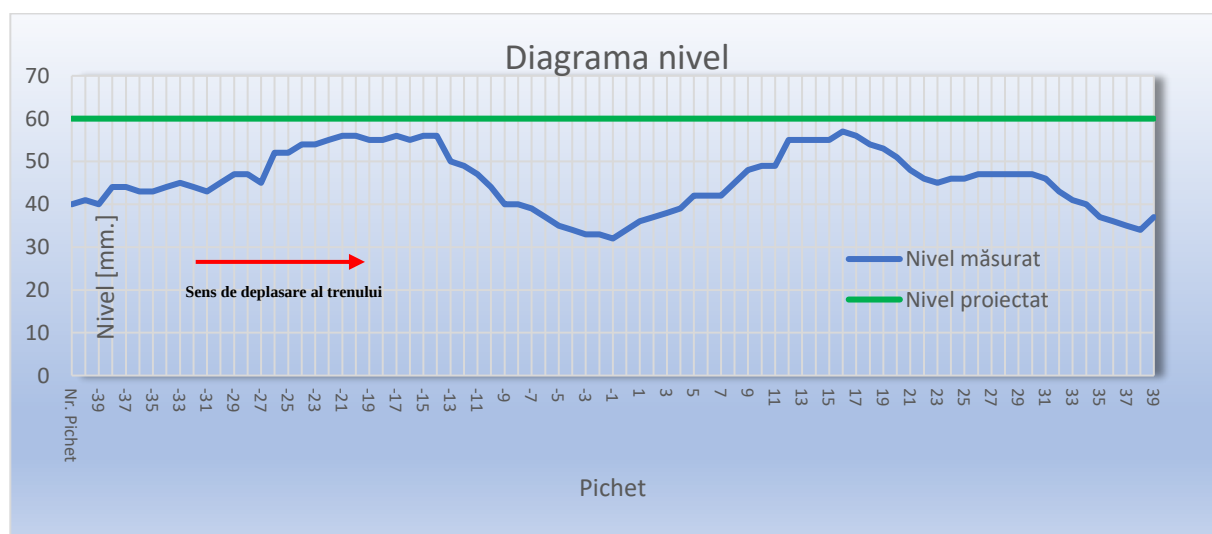
*Figura nr.6: Diagrama nivel*

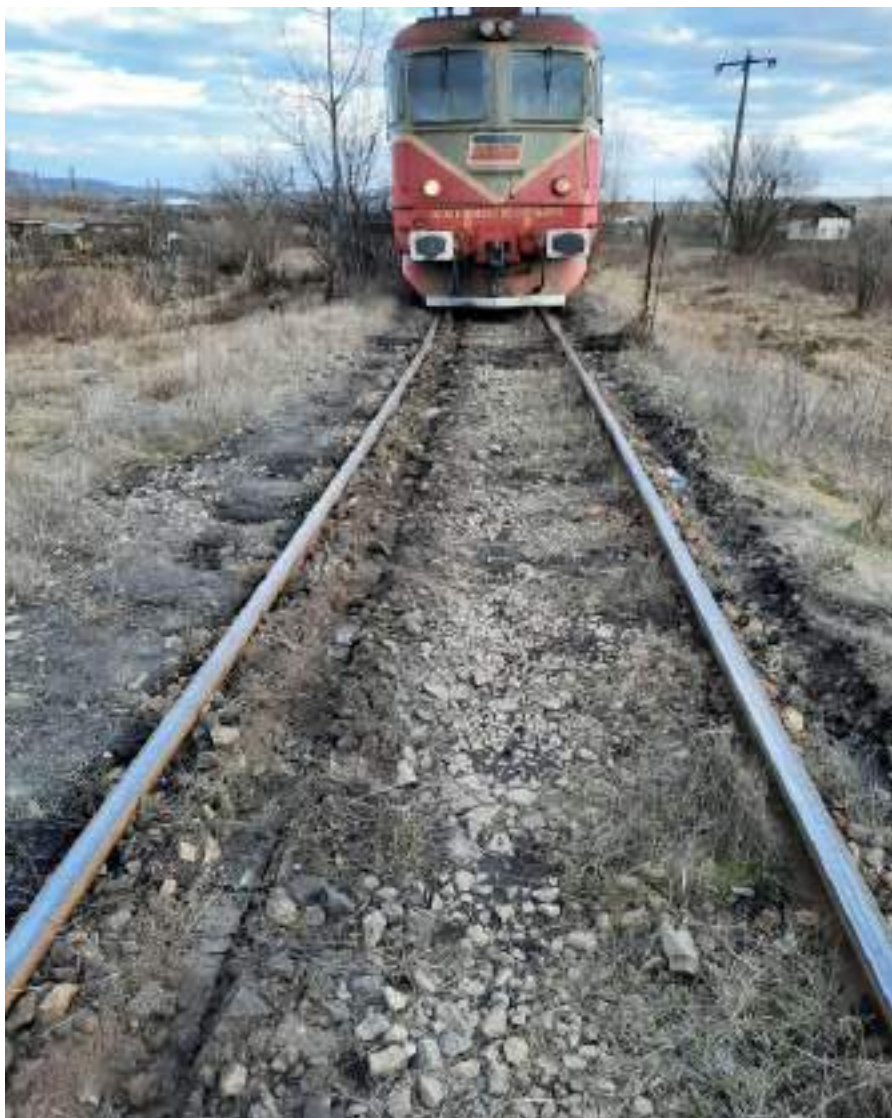
Pe toată lungimea liniei, prisma de piatră spartă era colmatată cu praf de cărbune și cu vegetație uscată în cuprinsul său până la ciuperca șinei.

În unele zone, atât între șine cât și pe capetele traverselor, stratul de piatră spartă colmatată era peste nivelul feței superioare a traverselor, în special în zona de fixare a plăcilor metalice, nepermițând vizualizarea stării tehnice a traverselor pe zona în care pot apare deplasări ale plăcilor metalice în lungul traversei – *foto nr.6*.

*Foto nr.6: starea liniei după deraiere*

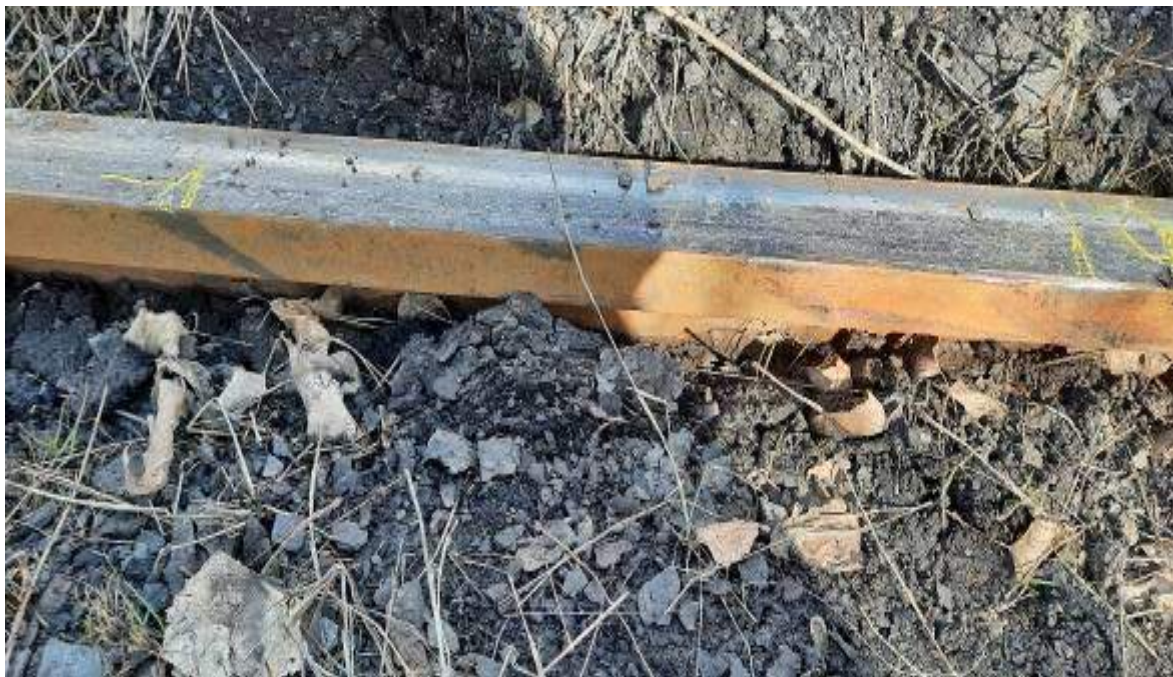
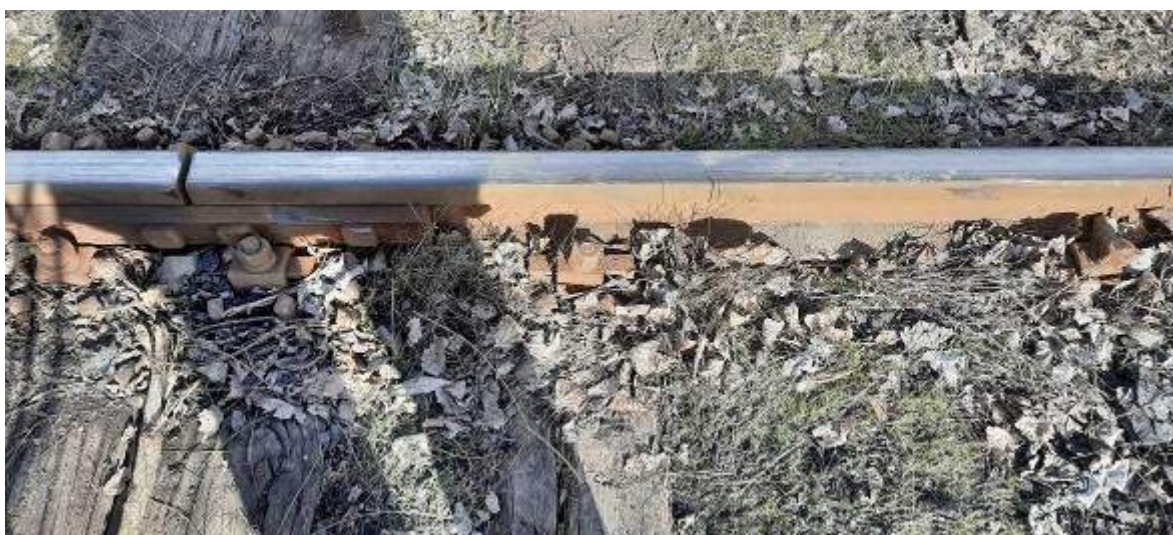
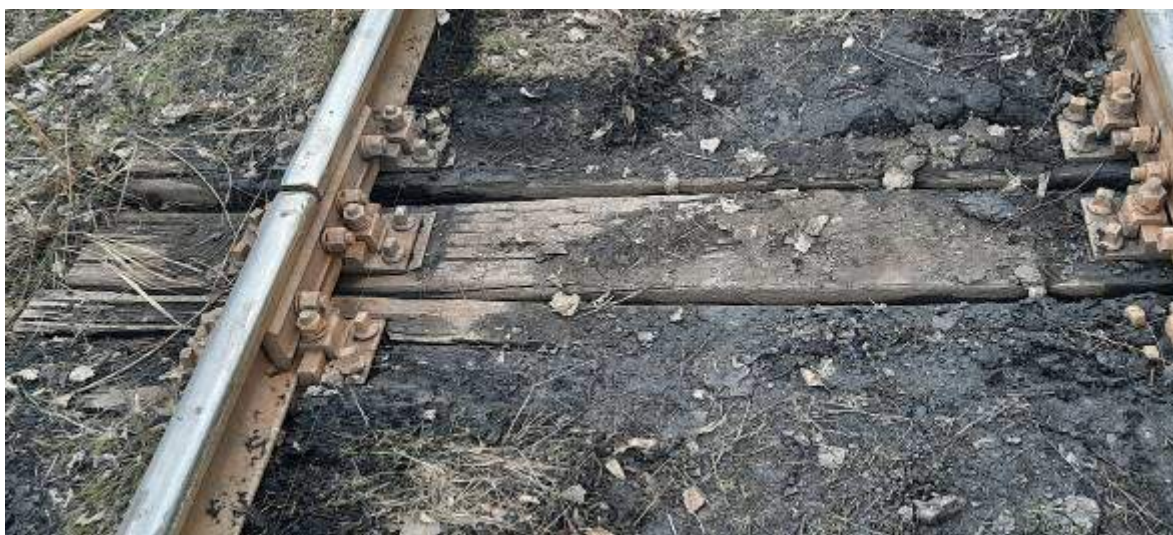
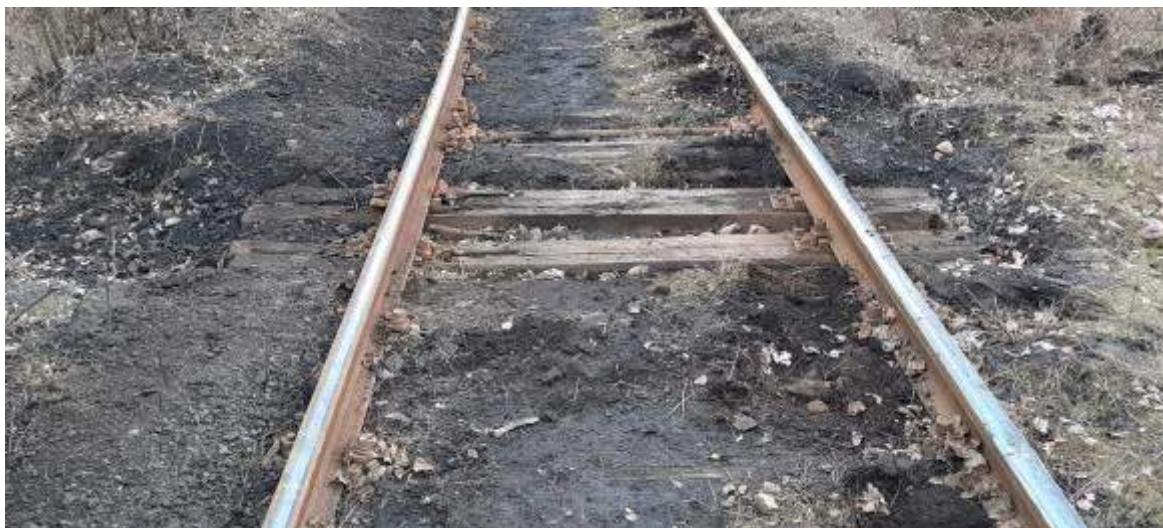
*Foto nr.7: starea liniei după deraiere*

*Foto nr.8: starea liniei după deraiere*

*Foto nr.9: starea liniei după deraiere*

*Foto nr.10: starea liniei după deraiere*

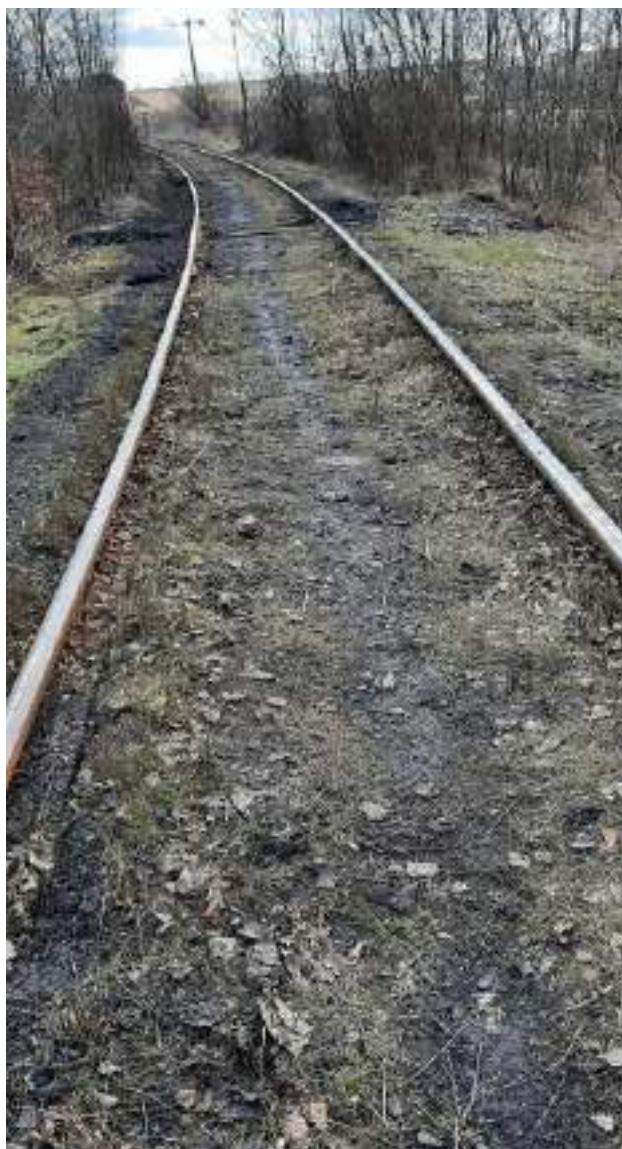
*Foto nr.11: starea de colmatare a liniei în curbă*

Colmatarea prisme de piatră spartă cu praf de cărbune și existența acestuia în exces, a condus la imposibilitatea drenării apei din prisma de piatră spartă și la creșterea vitezei de degradare (putrezire) a traverselor de lemn. De asemenea, creșterea abundentă a vegetației, pe cuprinsul platformei căii, a constituit un alt impediment în verificarea stării tehnice a elementelor suprastructurii căii.
