AGENȚIA DE INVESTIGARE FERROVIARĂ ROMÂNĂ - AGIFER

## **RAPORT DE INVESTIGARE**

al accidentului feroviar produs la data de 25.02.2022,  
pe raza de activitate a Sucursalei Regionale de Căi Ferate București, în stația CFR Bucureștii Noi, linia  
Guvernamentală, la km 0+280, prin deraierea locomotivei EA 725 de prima osie, locomotivă inactivă  
aflată la urma trenului de marfă nr.68400

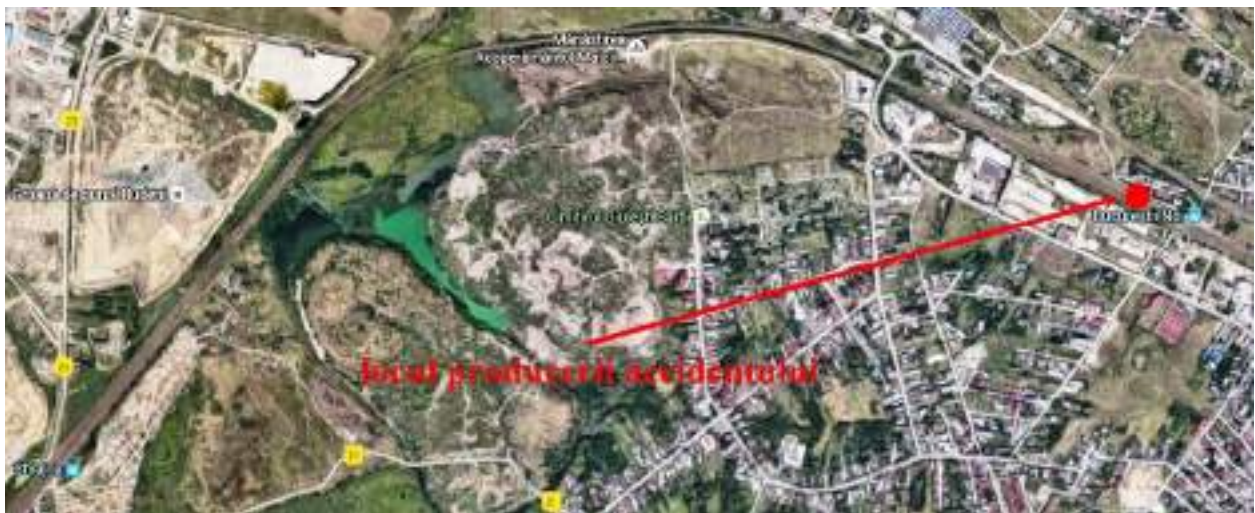
Figure no.1. Accident site

The derailment was generated by the overclimbing of the exterior right rail, in the running direction, by the guiding wheel of the first axle from the locomotive EA 725. Then, the wheel, that overclimbed, ran on the upper part of the rail, about 1790 mm, then it fell outside. The locomotive EA 725 ran in derailed condition about 63 m.

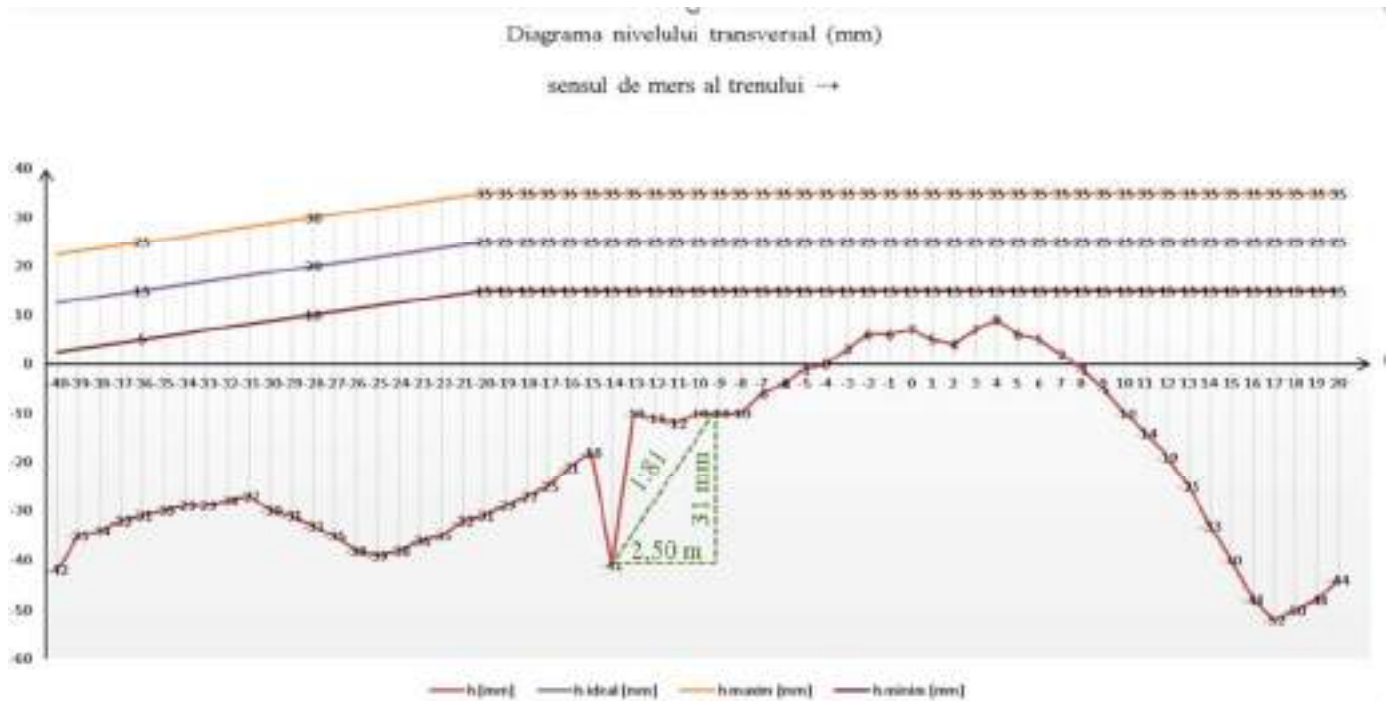
Diagrama nr. 2 - Diagrama nivelului transversal

Valoarea torsionării căii pe zona producerii accidentului, între punctele „-14”÷„-9” este de 31 mm, depășind valoarea maximă admisă a torsionării de 12,5 mm, având înclinarea rampei defectului de 1:81 față de înclinarea admisă a rampei de 1:200.

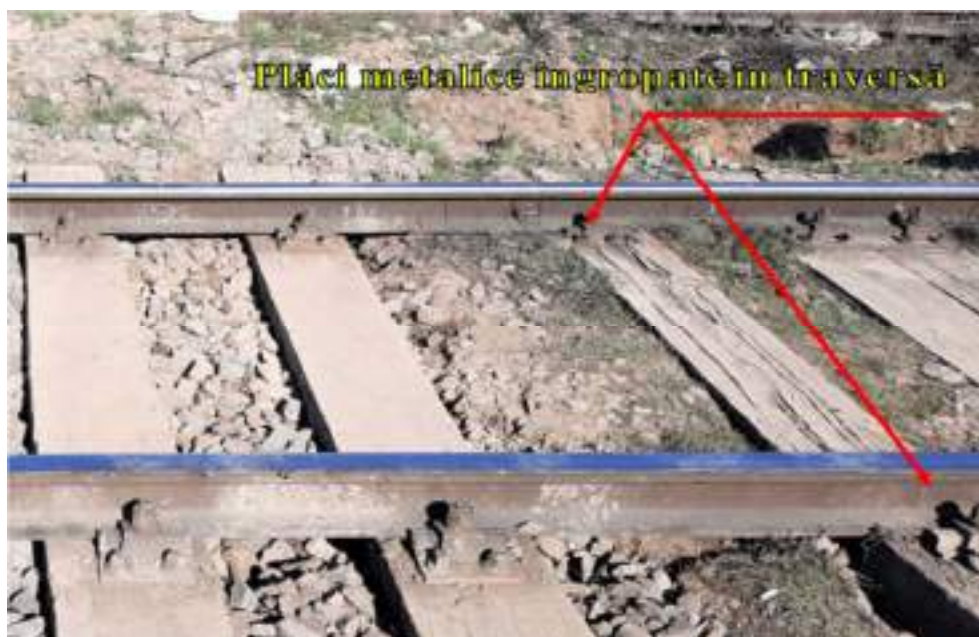
Prisma de piatră spartă pe zona unde a avut loc deraierea este parțial completă și prezintă un grad avansat de colmatare și vegetație crescută pe anumite porțiuni.

*Foto nr. 1: Starea traverselor și a prisme de piatră spartă din vecinătatea punctului „0”*

After the accident, on the connection line between the switches no.6C and no.30 (Governmental line), between the 25<sup>th</sup> and 28<sup>th</sup> February 2022, there were replaced 22 improper normal wooden sleepers, the track bed between km 0+260 and km 0+290 was completed and the level rectified by manual packing of sleepers.

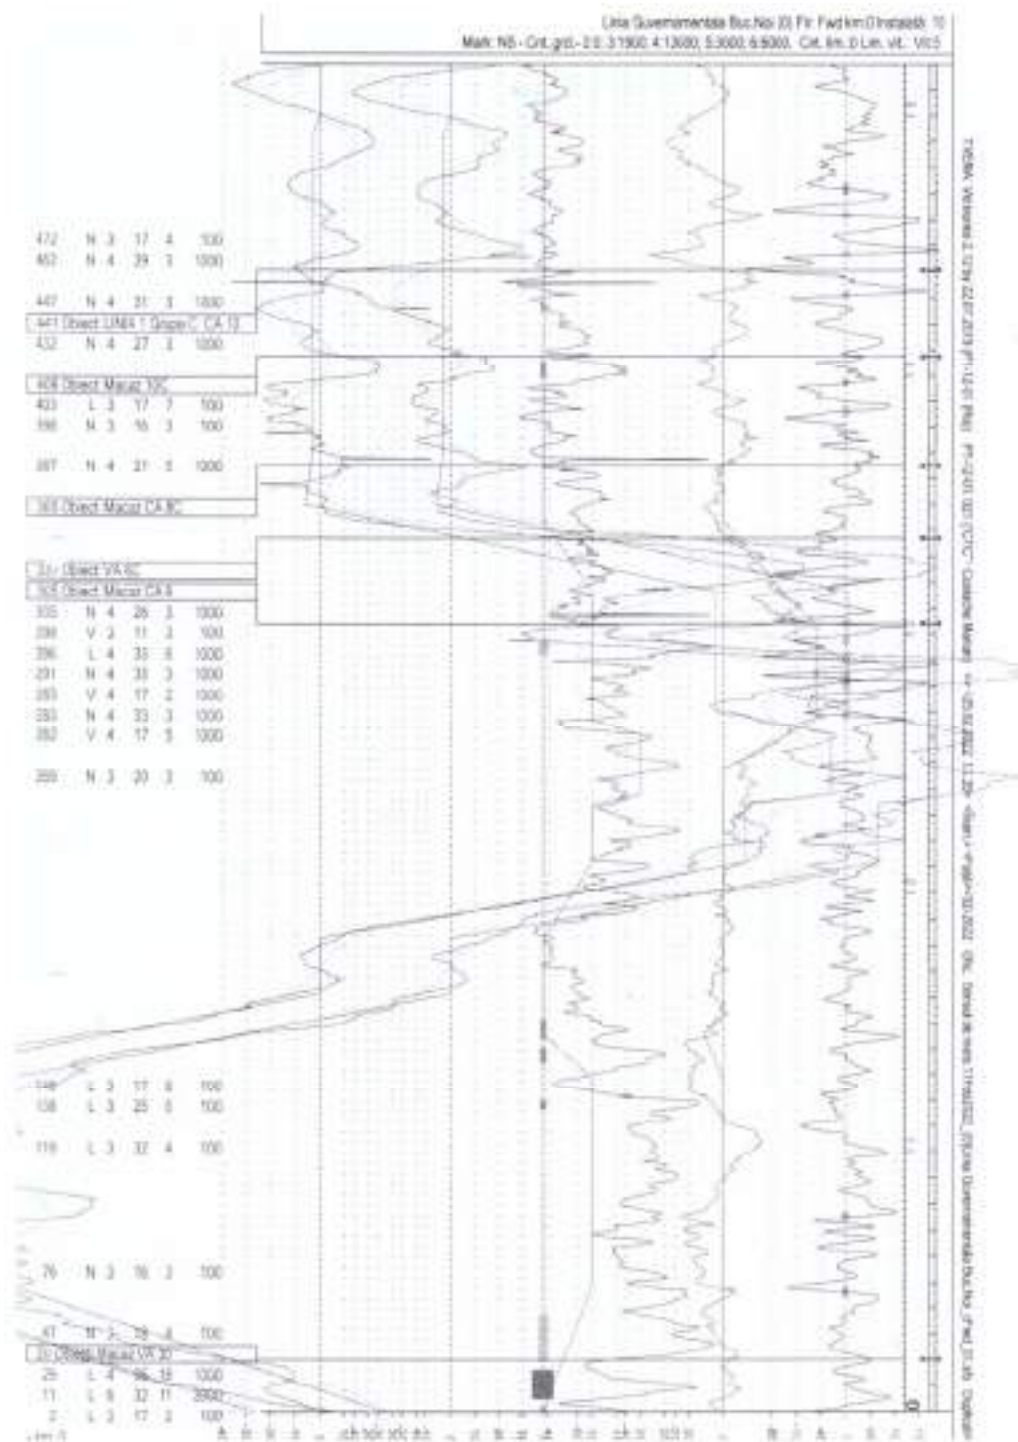
Foto. nr. 2 - Diagrama înregistrată pe banda CMC la verificarea liniei Guvernamentale, efectuate corespunzător trimestrului I 2022

Din analiza efectuată de comisia de specialitate, a benzii înregistrată cu ocazia verificării liniei 301X Bucureștii Noi – București Triaj (linia Guvernamentală), cu căruciorul de măsurat calea electronic, la data de 11.02.2022, au fost depistate 6 defecte la nivelul transversal: 3 defecte „N4”, 2 defecte „V4”, 1 defect „V3” și un defect la ecartament „L4”. Astfel, în zona producerii accidentului (km. 0+280), s-au înregistrat următoarele defecte:

- la km. 0+305, defect „N4” cu valoarea de 26 mm;

- la km. 0+298, defect „V3” cu valoarea de 11 mm;
- la km. 0+296, defect „L4” cu valoarea de 35 mm;
- la km. 0+291, defect „N4” cu valoarea de 35 mm;
- la km. 0+285, defect „V4” cu valoarea de 17 mm;
- la km. 0+283, defect „N4” cu valoarea de 33 mm;
- la km. 0+282, defect „V4” cu valoarea de 17 mm;
- la km. 0+269, defect „N3” cu valoarea de 20 mm;

Defectele înregistrate la ultima măsurătoare cu CMC din data de 11.02.2022 au fost prelucrate și înaintate la Districtul 1 Bucureștii Noi în vederea întocmirii programului de remediere în data de 04.03.2022, după 21 de zile, deși în procedura SMCM „*INSTRUCȚIUNE DE LUCRU – Exploatarea căruciorului de măsurat calea, model PT-12-01*” la art.6 pct.3 este specificat că datele cu măsurătorile efectuate de CMC sunt preluate la terminarea măsurărilor pe raza unui district, dar nu mai mult de 10 zile și în termen de 3 zile se prelucrează datele prelevate de CMC și se difuzează districtelor graficele și rapoartele defectelor în vederea remedierii acestora.

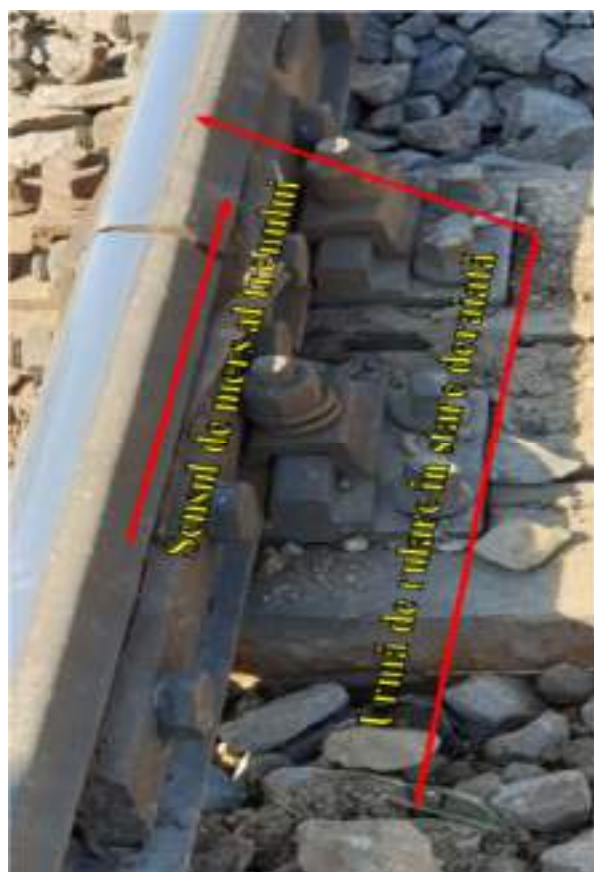
Din punctul „0” roata deraiată din dreapta a circulat cu buza bandajului pe suprafața de rulare a șinei de la firul exterior al curbei, pe o distanță de 1790 mm, după care părăsește flancul inactiv al șinei și cade în exteriorul căii.

*Foto nr.3: Urma de rulare pe ciuperca șinei firului exterior al curbei*

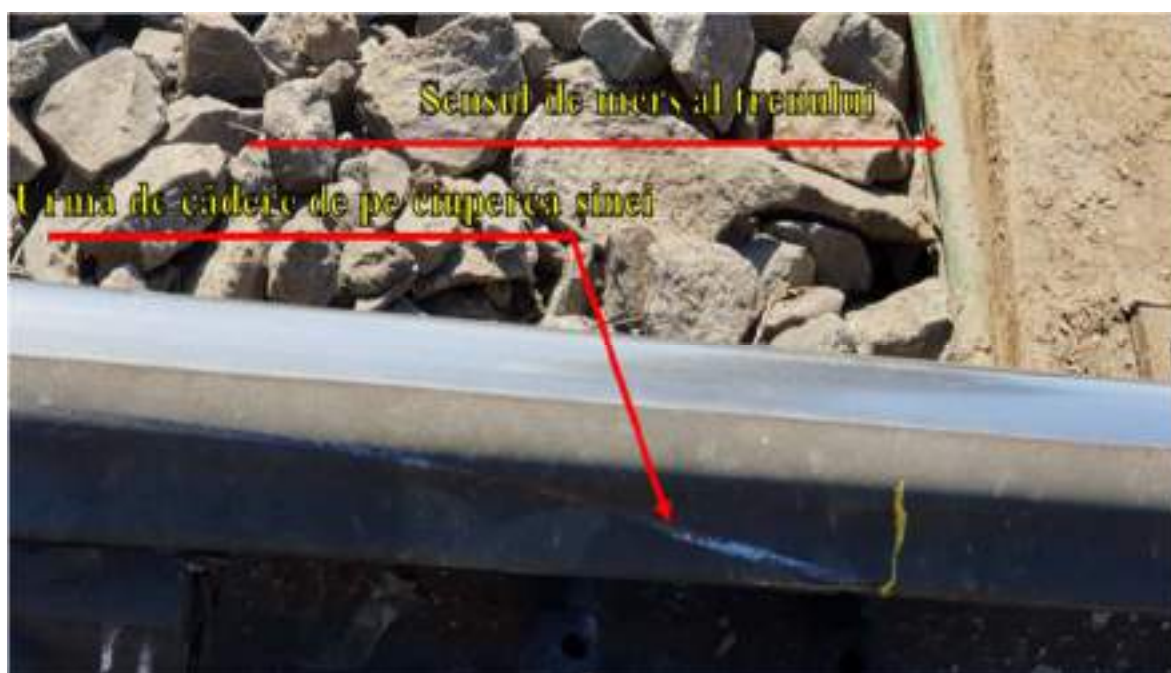
În planul transversal al căii, pe firul din partea stângă în sensul de mers al trenului (firul interior al curbei), s-a identificat o urmă de cădere în interiorul căii a roții corespundente din partea stângă a aceleiași osii.

*Foto nr. 4: Urma de cădere de pe ciuperca șinei firului exterior al curbei*
