AGENȚIA DE INVESTIGARE FERROVIARĂ ROMÂNĂ - AGIFER

## RAPORT DE INVESTIGARE

privind accidentul feroviar produs în data de **13.03.2022**, pe raza de activitate a Sucursalei Regionale de Căi Ferate Brașov, între HCV Sărmașel și stația CFR Lechința, prin deraierea primului boghiu, în sensul de mers, al vagonului remorcă din compunerea automotorului AMX nr.1704 ce forma trenul de călători nr.11020 aparținând Regio Călători SRL Brașov

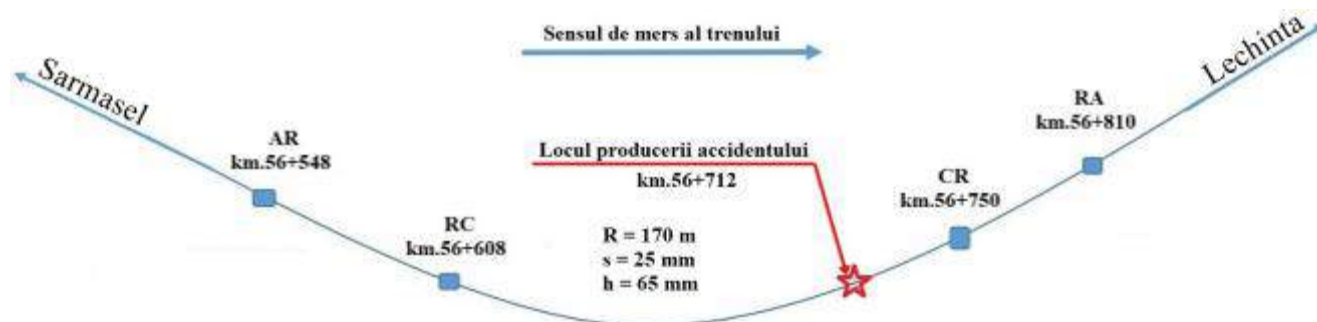
Curba este compusă dintr-un arc de cerc cu rază constantă  $R=170$  m, supraînălțare  $h=65$  mm, supralărgire  $s=25$  mm, săgeata  $f=75$  mm, care se racordează cu aliniamentele adiacente prin intermediul a două curbe de racordare ale căror lungimi sunt de 60 m. Deraierea s-a produs la km.56+712, pe curba circulară – *figura nr.3*.

Figura nr.3 - Reprezentarea schematică a curbei pe care s-a produs accidentul feroviar

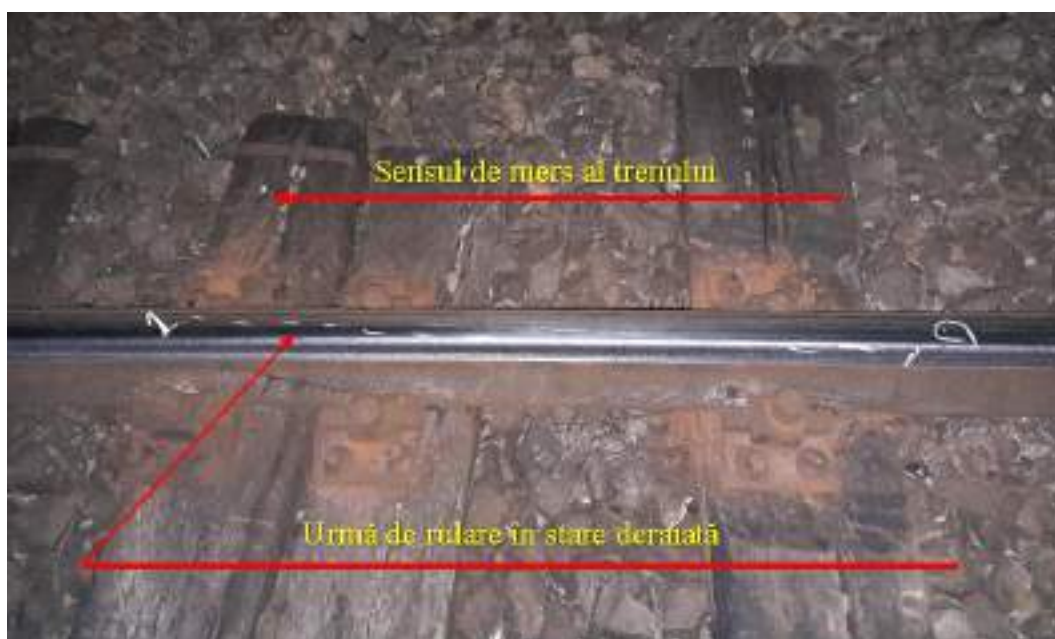
Prima urmă de escaladare a roții din partea dreaptă s-a identificat pe suprafața activă a șinei, pe firul exterior al curbei, la 17,60 m de rostul joantei, de la km.56+694. Acest punct a fost marcat pe teren cu „0” – foto nr.1.

*Foto nr.1 -Urmă de rulare pe ciuperca șinei firului exterior al curbei*

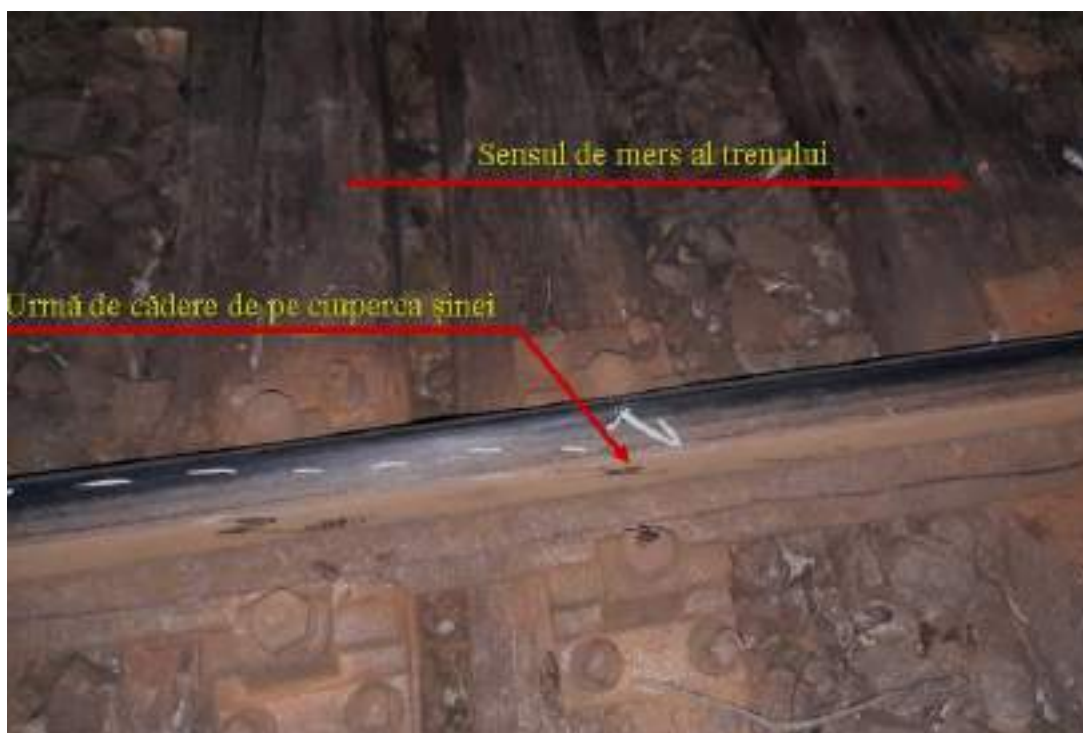
După parcurgerea unei distanțe de 0,95 m, de la punctul „0”, roata din partea dreaptă a căzut în exteriorul căii – foto nr.2.

*Foto nr.2 - Urmă de cădere de pe ciuperca șinei firului exterior al curbei*

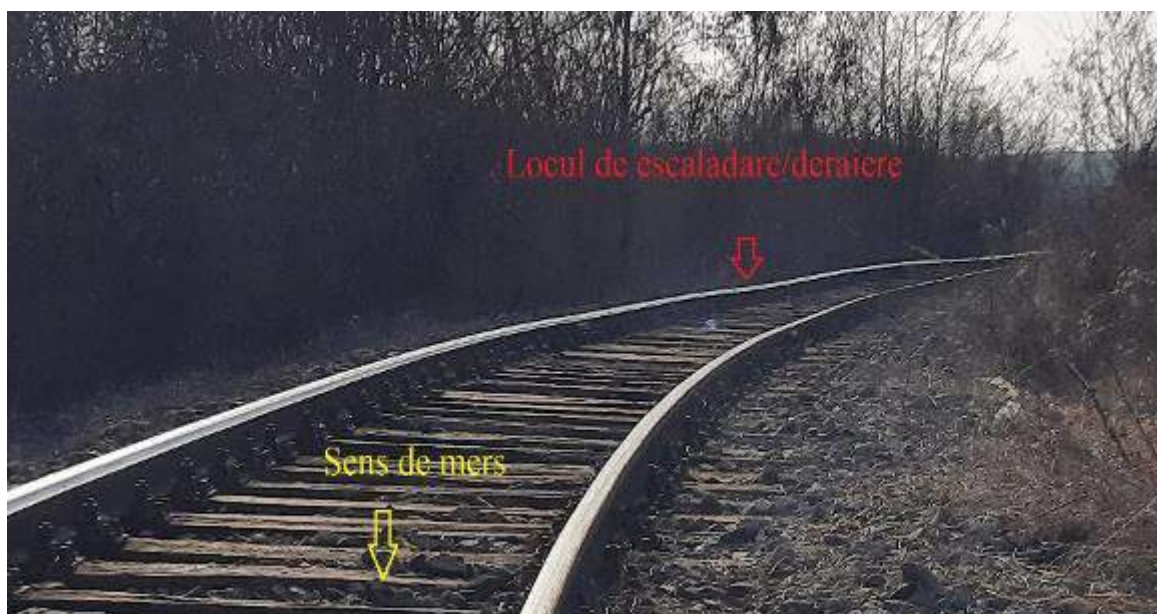
*Foto. nr. 3 - Zona în care s-a produs accidentul*

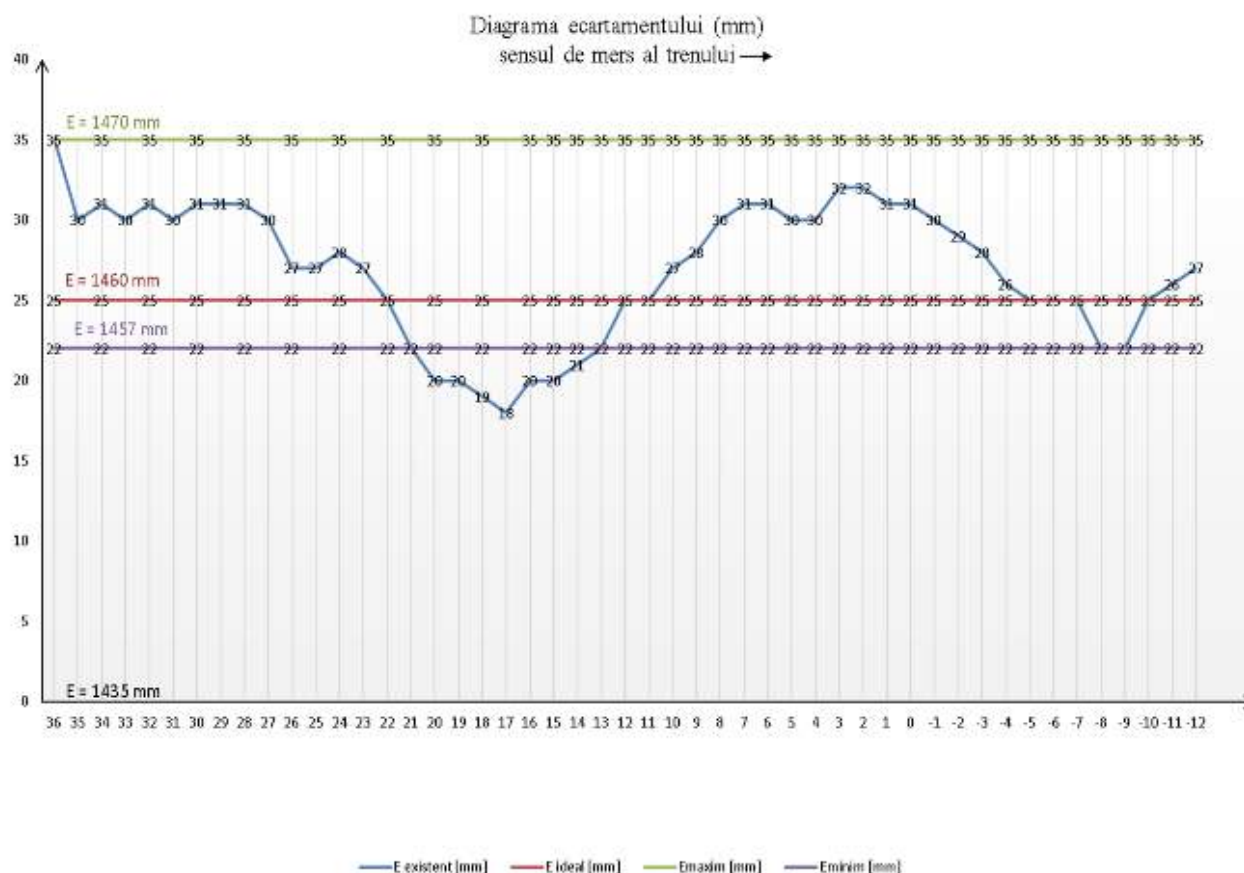
Diagrama nr. 1 - Diagrama ecartamentului

Din analiza valorilor parametrilor măsurați la data producerii accidentului feroviar în punctele menționate (*diagramele nr.1-3*), rezultă că:

- până la punctul de producere al deraierii, în sensul de mers al trenului, de la punctul „20” înspre punctul „5”, în cuprinsul a unsprezece zone, înclinările rampelor defectelor erau mai mari decât valoarea maximă admisă pentru circulația trenurilor (1:166), iar pe două zone, între două puncte consecutive (măsurate pe bază de 2,5 m), a fost depășită valoarea admisă a torsionării căii (înclinarea rampei defectului 1:200) pentru viteza de circulație de 20 km/h. Astfel, așa cum este exemplificat în diagrama nivelului transversal – *diagrama nr.2*, între punctele „17”÷„12” valoarea torsionării a fost de 19 mm, având înclinarea rampei defectului de 1:132;

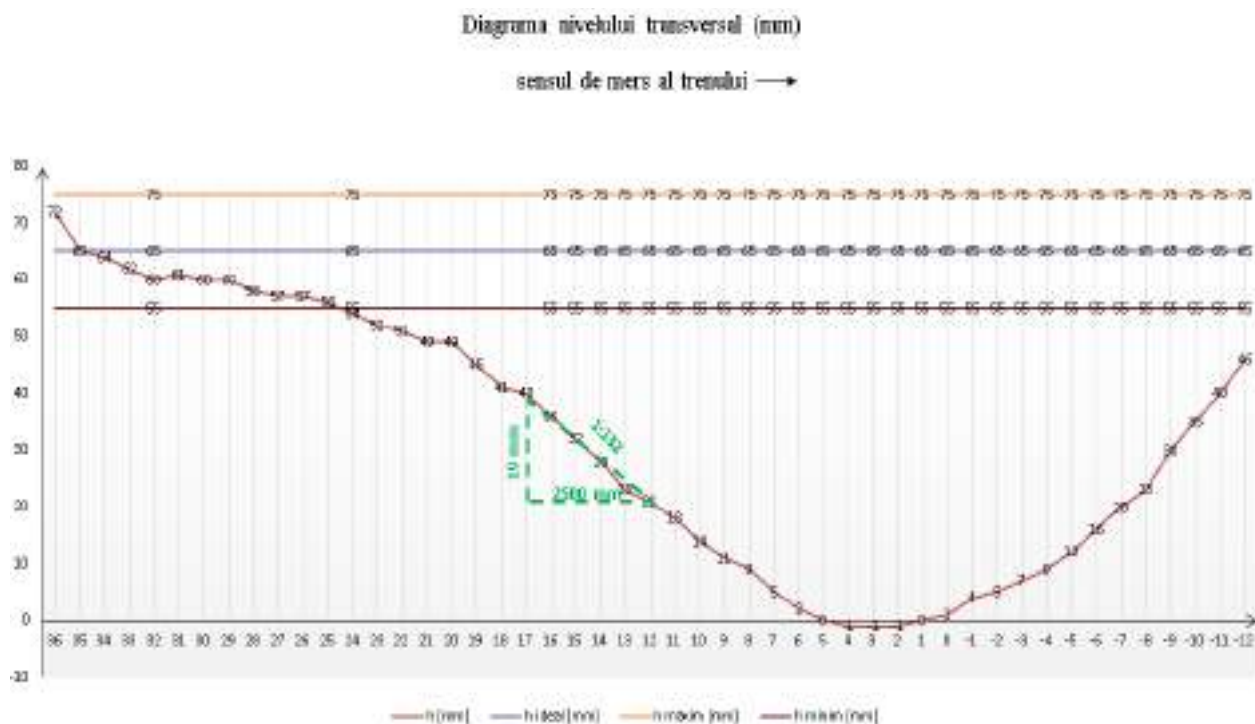
Diagrama nr. 2 - Diagrama nivelului transversal

**Notă:** în diagrama nr.2, **h ideal** reprezintă supraînălțarea prescrisă de 65 mm pentru porțiunea de curbă circulară, **h maxim** reprezintă valoarea maximă a nivelului transversal de 75 mm = 65 mm supraînălțarea prescrisă + 10 mm toleranța maximă pentru liniile cu Vmax de cel mult 50 km/h, **h minim** reprezintă valoarea minimă a nivelului transversal de 55 mm = 65 mm supraînălțarea prescrisă - 10 mm toleranța minimă pentru liniile cu Vmax de cel mult 50 km/h.

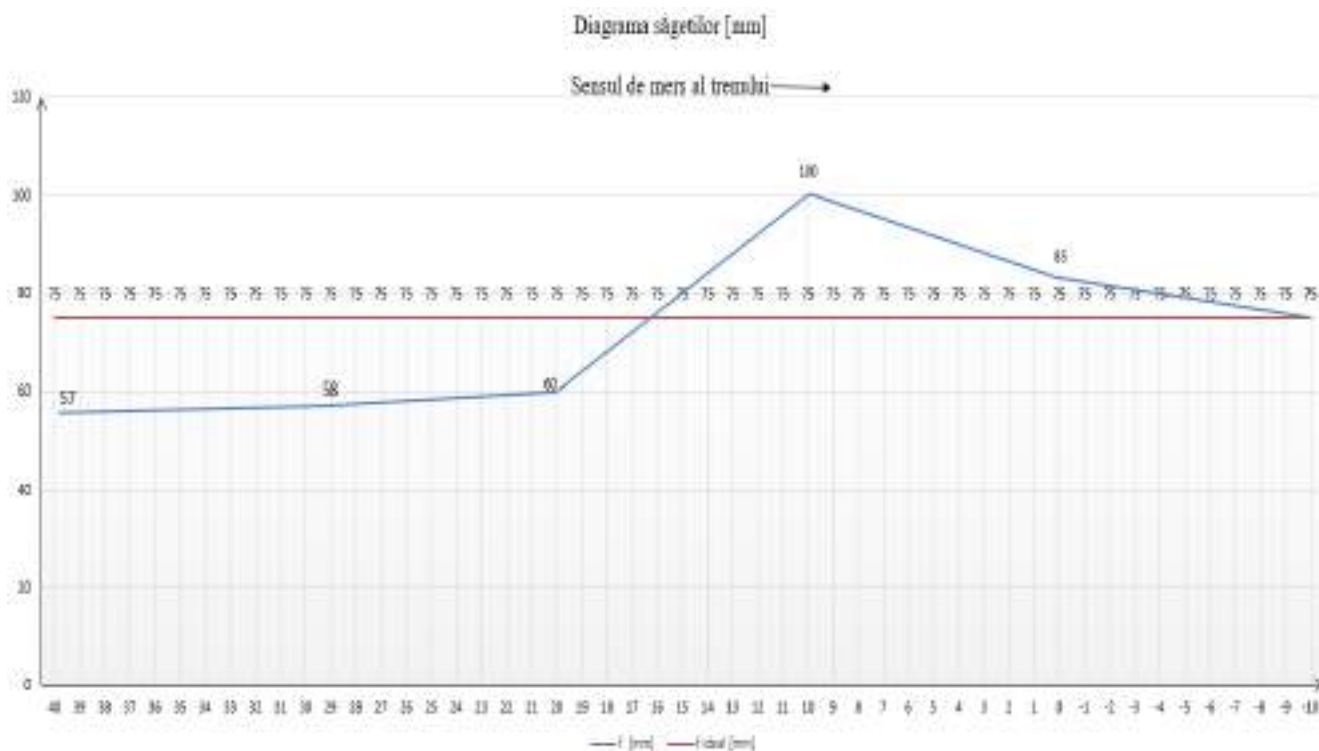
Diagrama nr. 3 - Diagrama săgeților

Această afirmație se bazează pe valorile parametrilor măsurați la data producerii accidentului feroviar, astfel, valoarea săgeții măsurate în punctul „10” (marcat pe șina firului exterior în sensul de mers), era mult mai mare decât valoarea săgeții măsurată în punctul „20” – *diagrama nr.3*.

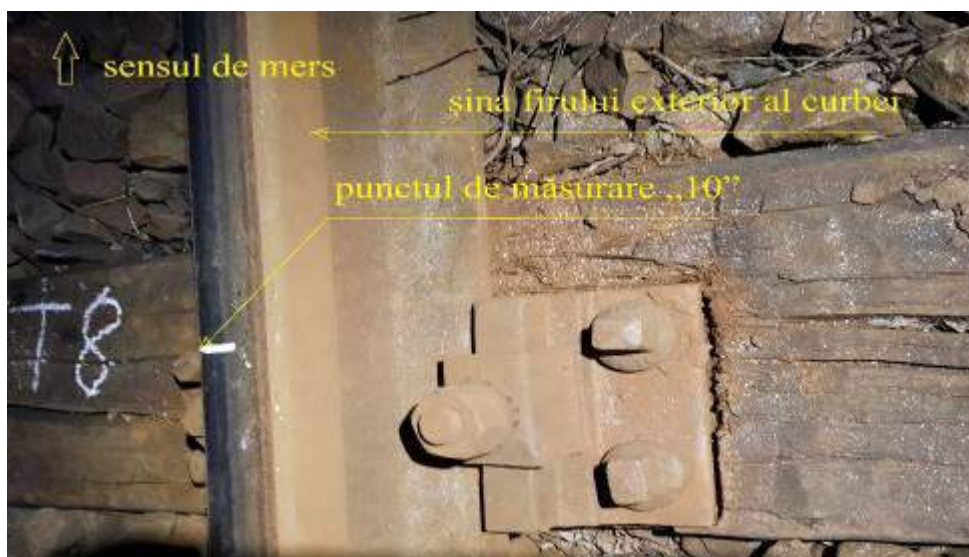
Tirfoanele nestrânse, săltate din cauza stării de degradare a traverselor sub plăcile metalice, nu mai îndeplineau rolul de fixare a șinelor și împiedicarea deplasării șinei de pe firul exterior al curbei. Aceste neconformități au permis deplasarea șinelor, fapt care a determinat apariția defectelor la direcția căii.

*Foto.nr.4 - traversa T<sub>8</sub> și punctul de măsurare „10” marcat pe șina firului exterior*

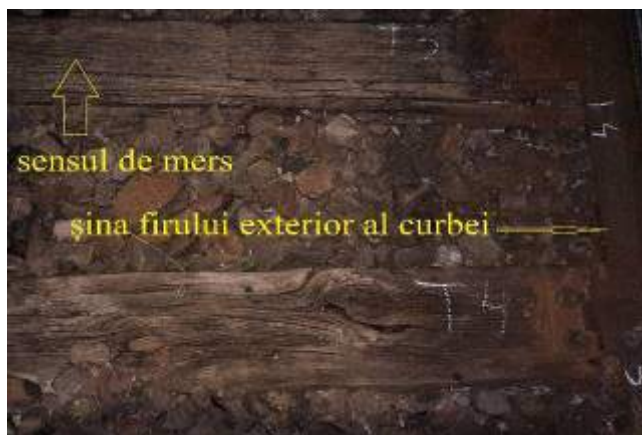
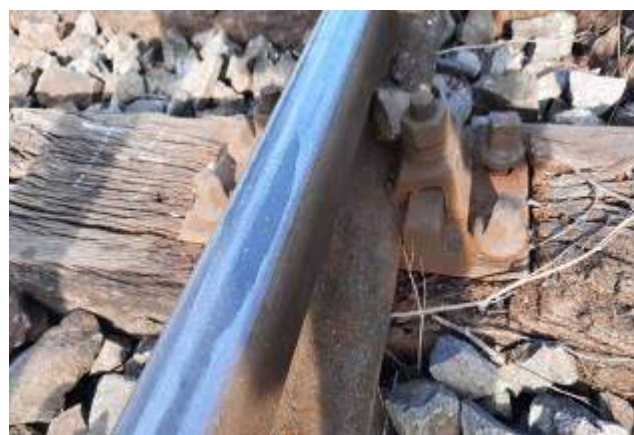
În zona punctului de escaladare/deraiere, traversa T<sub>4</sub> era necorespunzătoare, putredă pe zona centrală și sub placa metalică care susține șina firului exterior al curbei, crăpată pe zona de capăt, cu tirfoanele săltate – *foto nr.5,6*.

*Foto.nr.5 - traversa T<sub>4</sub>*

*Foto.nr.6 - traversa T<sub>4</sub> (după manevrarea plăcilor metalice și redeschiderea circulației)*

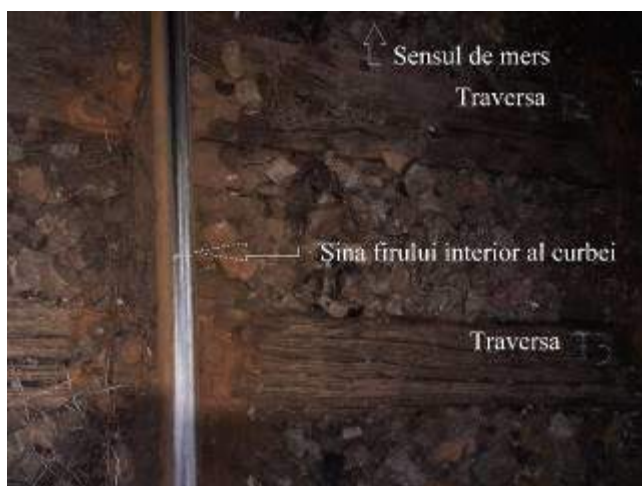
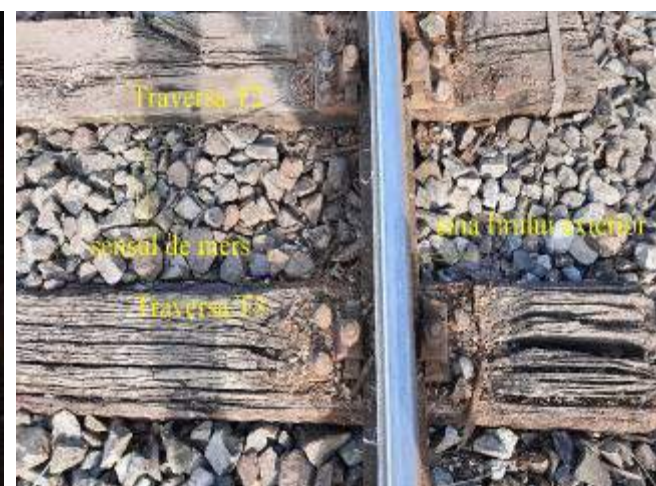
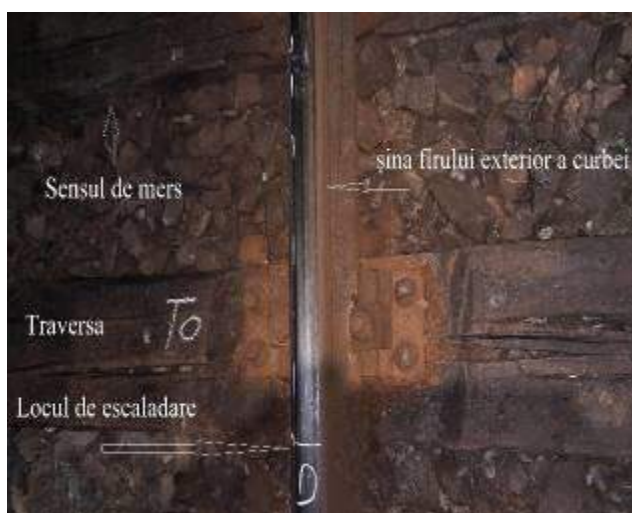
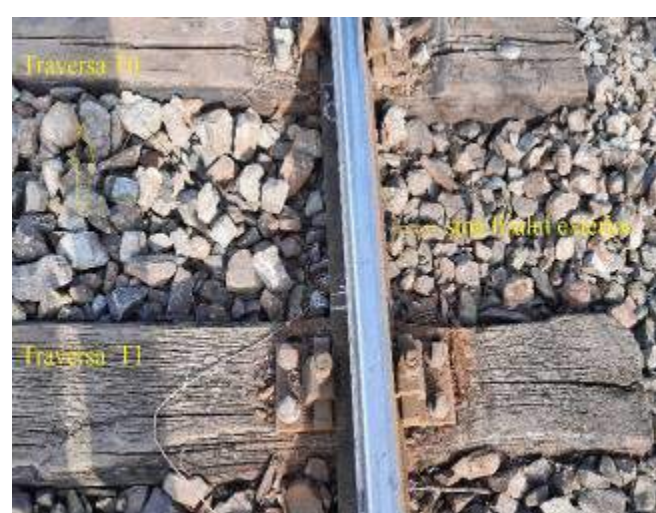
Consemnările referitoare la starea traverselor de lemn, înainte de punctul „0”, au arătat că la 4 traversele consecutive (T<sub>0</sub> ÷ T<sub>3</sub> – *foto nr.7-10*), lemnul de sub plăcile metalice pe care sprijină talpa șinei firului exterior, era crăpat sau putred, determinând pătrunderea plăcii metalice în corpul traversei.

Foto.nr.7 - traversa  $T_3$  și  $T_2$

Foto.nr.8 - traversa  $T_3$  și  $T_2$  (după manevrarea plăcilor metalice și redeschiderea circulației)

Foto.nr.9 - traversa  $T_0$

Foto.nr.10 - traversa  $T_1$  și  $T_0$  (după manevrarea plăcilor metalice și redeschiderea circulației)
