## RAPORT DE INVESTIGARE

al accidentului feroviar produs în data de 01.04.2022, ora 23:55, pe raza de activitate a Sucursalei Regionale CF Craiova, în stația CFR Turceni, peste diagonala 28-38/44, în circulația trenului de marfă nr.64220, prin deraierea a trei vagoane din compunere

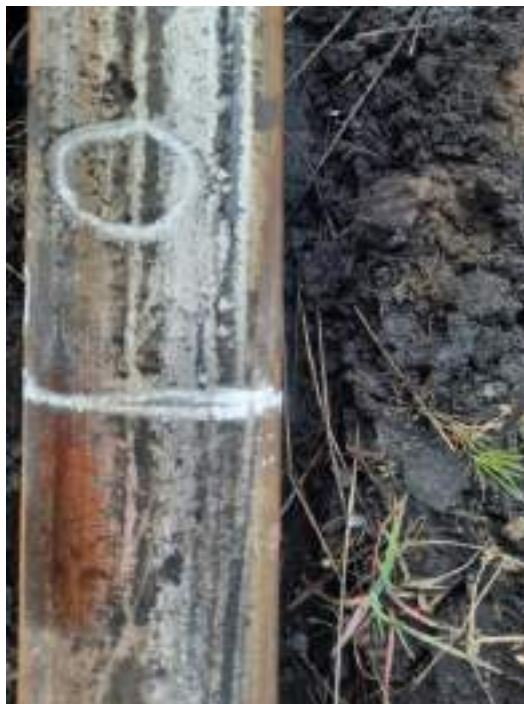
Prima urmă de deraiere identificată a constat dintr-o urmă produsă de căderea de pe suprafața de rulare, între firele căii, a unei roți din partea stângă în sensul de mers. Această urmă a fost identificată pe umărul dintre suprafața de rulare și flancul activ al șinei panoului de la ultima joantă a schimbătorului de cale nr.28, la o distanță de 2300 mm după ultima joantă. Acest loc a fost considerat începutul deraierii fiind notat ca punct "0"- foto nr.1 .

*Foto nr.1: zona punctului "0"*

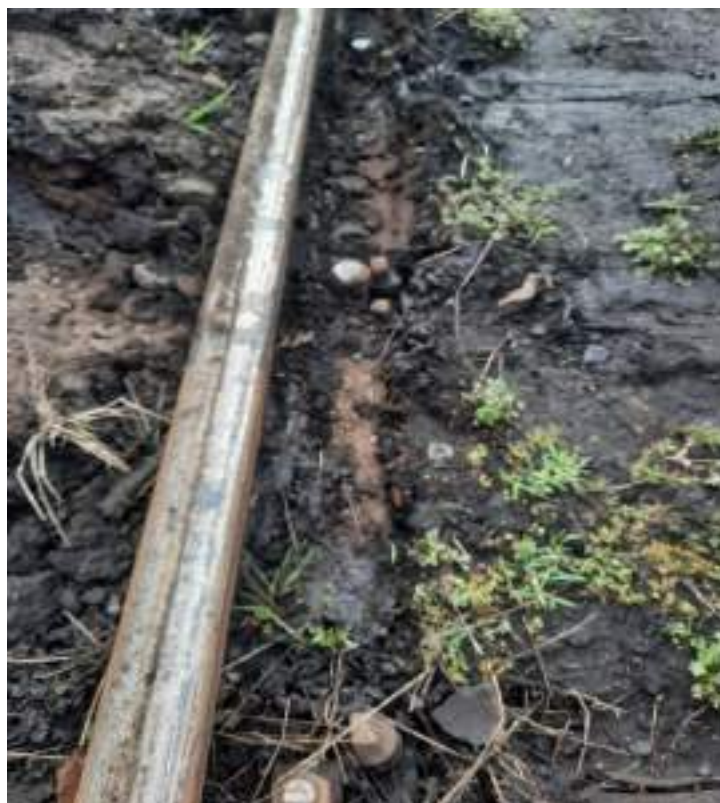
Roțile au circulat în stare deraiată, pe buloanele verticale și pe stratul de cărbune ce acoperea prinderea și traversele, o distanță de aproximativ 27 m. - *foto nr.2:*

*Foto nr.2: urmele lăsate de roțile deraiate*

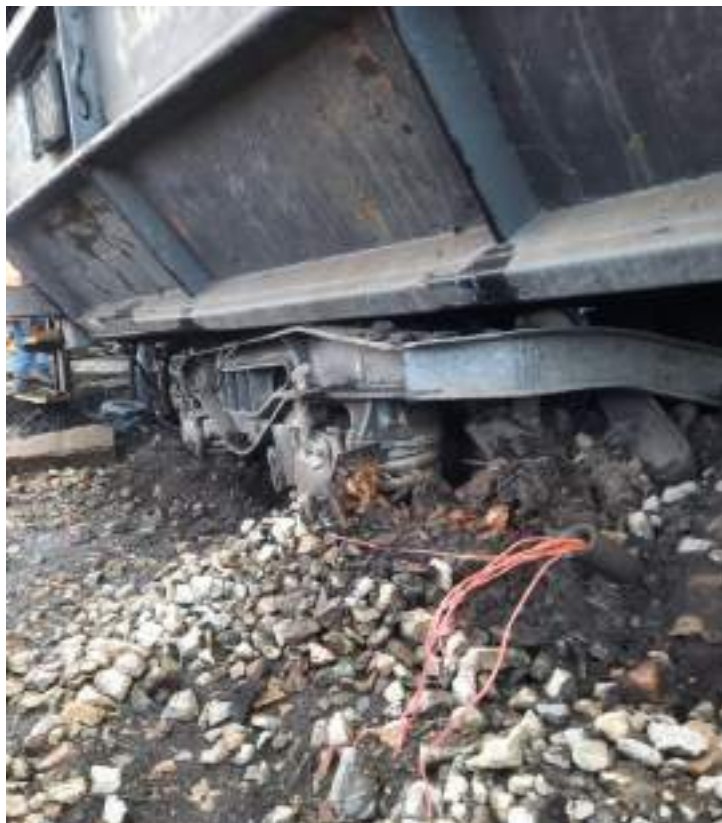
*Foto nr.3: vagon în stare deraiată*

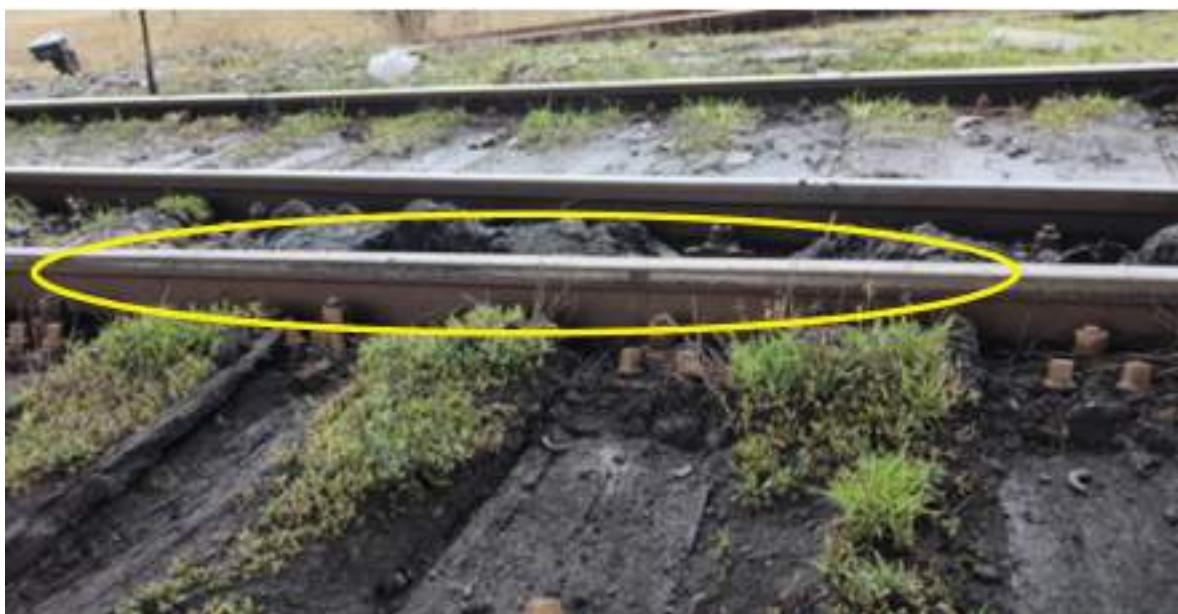
*Foto nr.4: urmele create pe suprafața activă a șinei de roata deraiată din partea stângă*

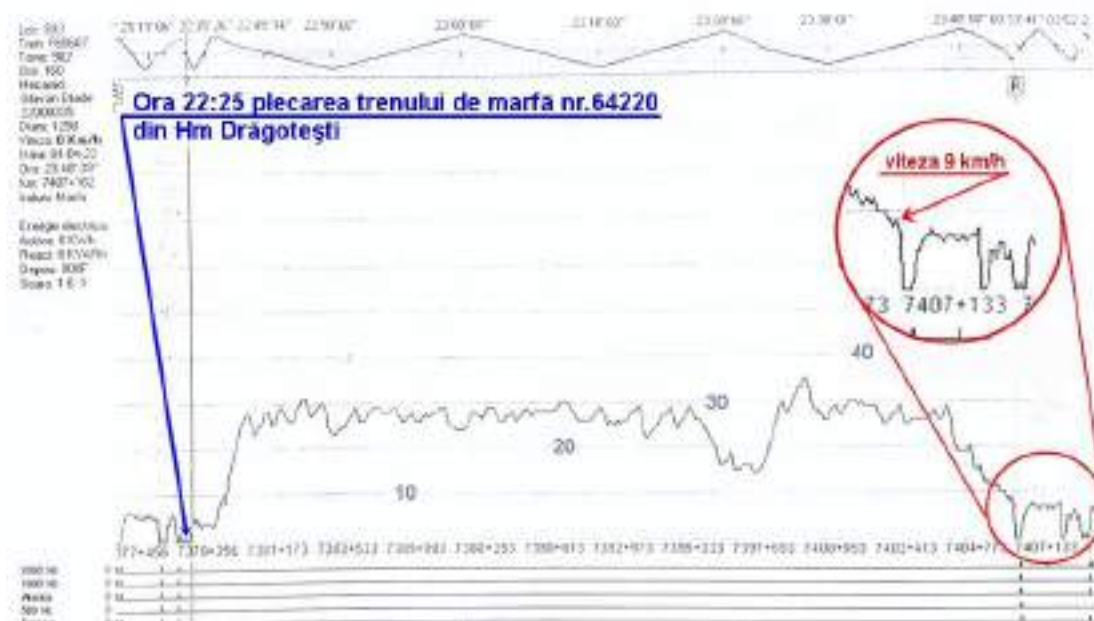
Figura nr.4 – înregistrarea IVMS

Având în vedere distanța parcursă de vagonul al 9-lea în stare deraiată, de la căderea între firele căii până la oprire (27 m) se poate concluziona că în momentul producerii accidentului viteza trenului a fost de 9 km/h.

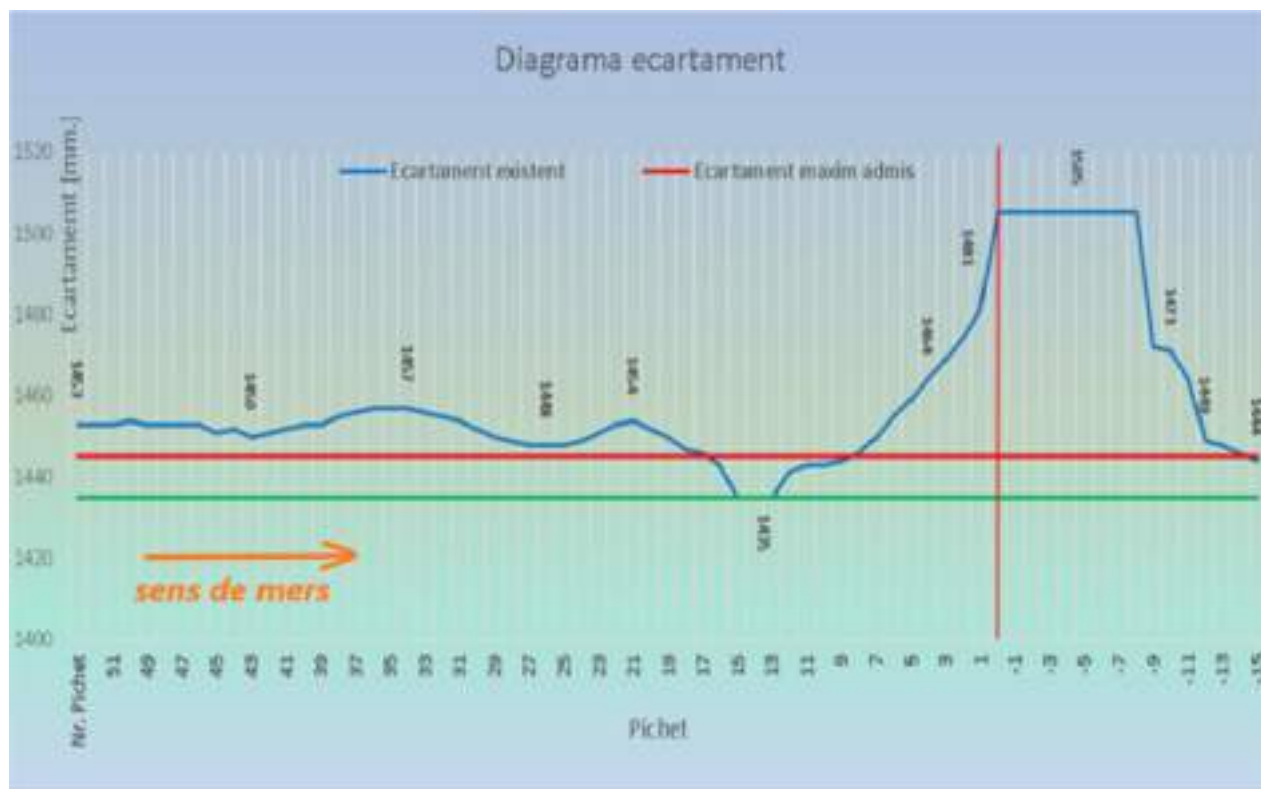
Figura nr.5: Diagrama ecartament (ecartamentul maxim admis 1445mm reprezentând valoarea ecartamentului nominal 1435mm, cumulat cu 10 mm toleranța maxim admisă corespunzătoare vitezei de circulație)

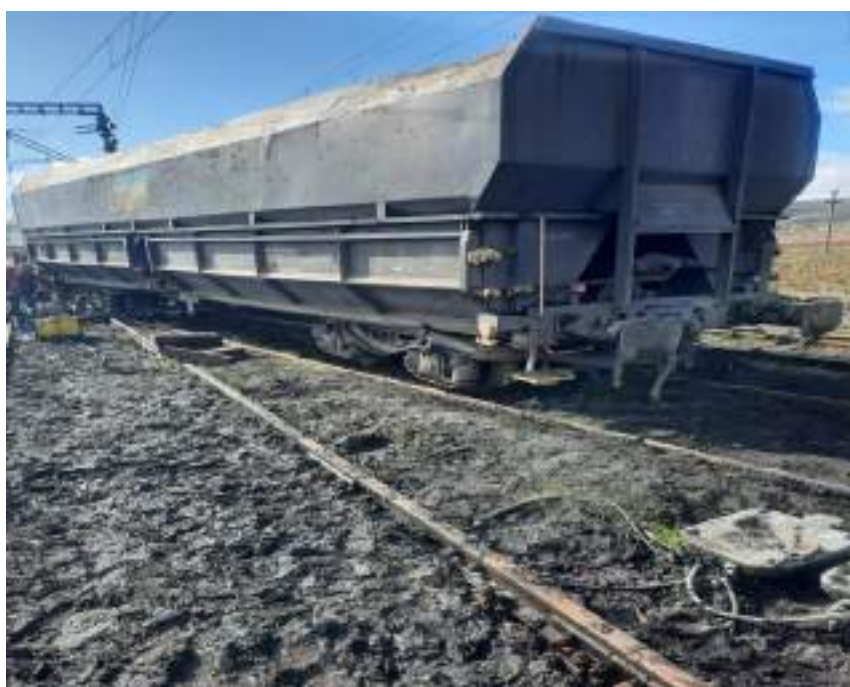
Prisma de piatră spartă era completă, dar cu exces de umiditate și colmatată cu cărbune. La un număr de 15 traverse consecutive în zona punctului "0" s-a constatat prindere inactivă a plăcilor metalice (tirfoane slăbite).

Foto nr.5: Detaliu grad de colmatare a prisme de piatră spartă

Colmatarea prisme de piatră spartă cu praf de cărbune, a condus la imposibilitatea drenării apei din prisma de piatră spartă și la creșterea vitezei de degradare (putrezire) a traverselor de lemn.

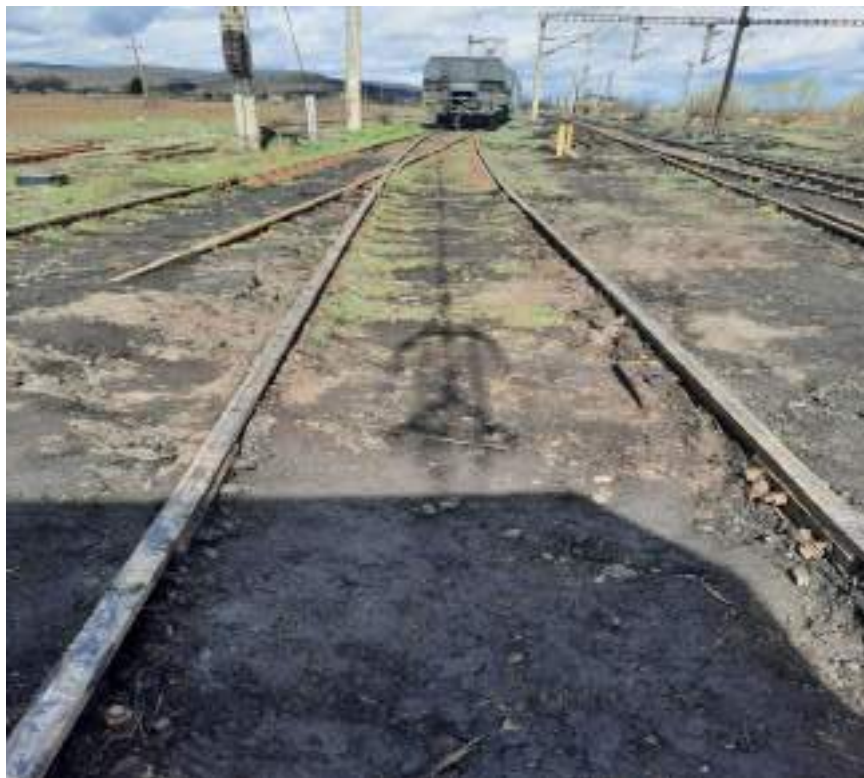
*Foto nr.6: Detaliu grad de colmatare a prisme de piatră spartă.*
