## RAPORT DE INVESTIGARE

privind accidentul feroviar produs la data de 02.04.2022, ora 18:15, pe raza de activitate a Sucursalei Regionale CF Craiova, în cuprinsul bretelei 15/21-17-25/31-29 din stația CFR Craiova, în circulația trenului de marfă nr.66708, prin deraierea a două vagoane din compunere

*Raport de investigare final  
28 martie 2023*

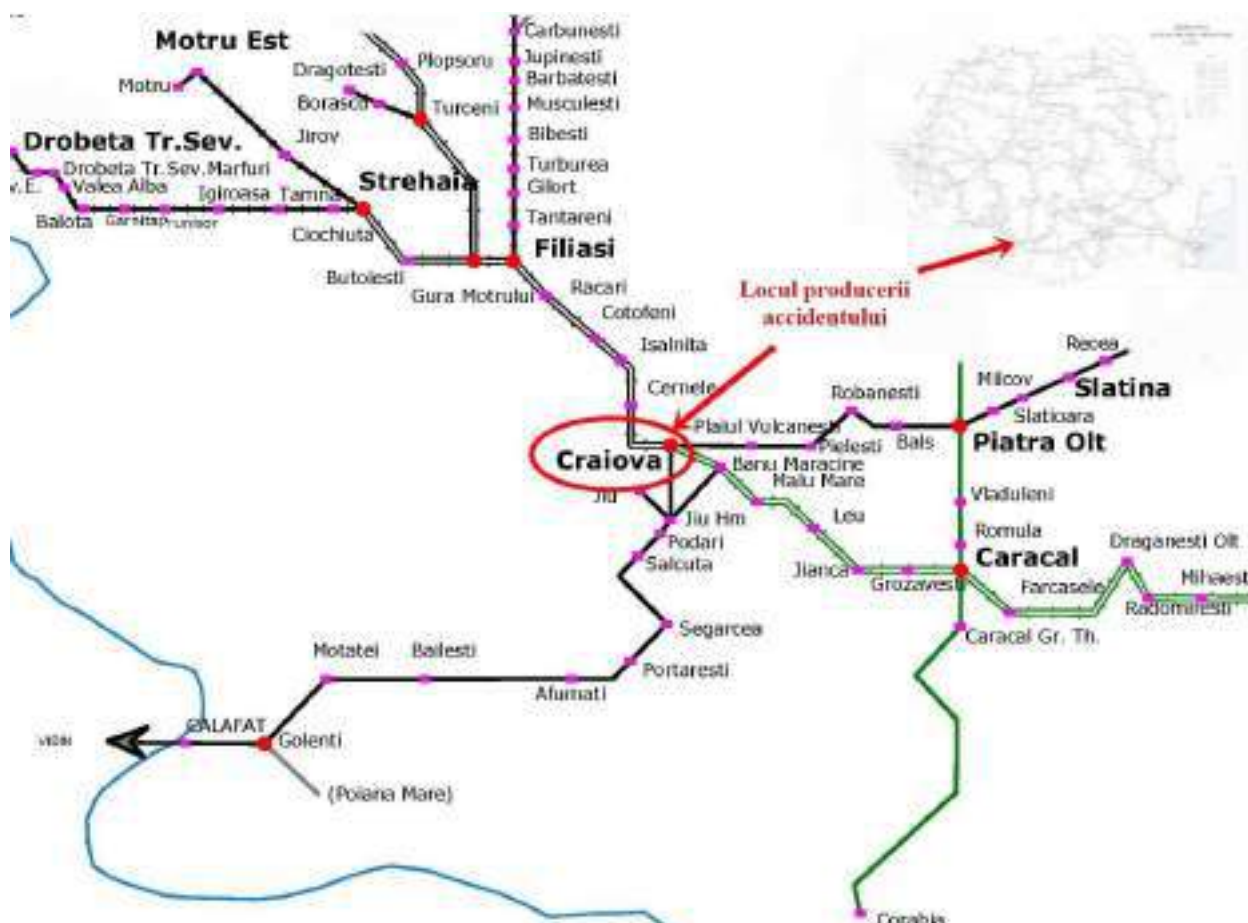
Figure no.1 – accident site

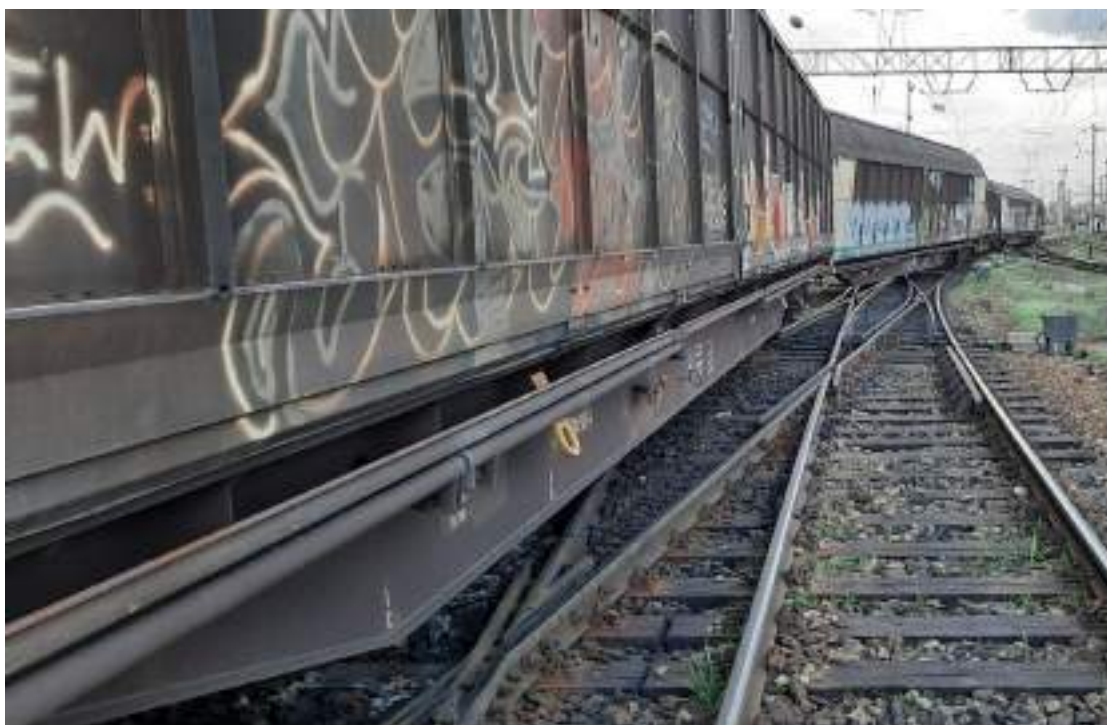
- vagonul de marfă nr.31842780080-6 era deraiat de ambele osii ale celui de-al doilea boghiu, în sensul de mers;
- vagonul de marfă nr.31802780505-6 era deraiat de ambele osii ale primului boghiu, în sensul de mers, și avea conducta generală de aer ruptă.

*Foto nr.2 – vagoanele deraiate în zona bretelei 15/21-17-25/31-29*

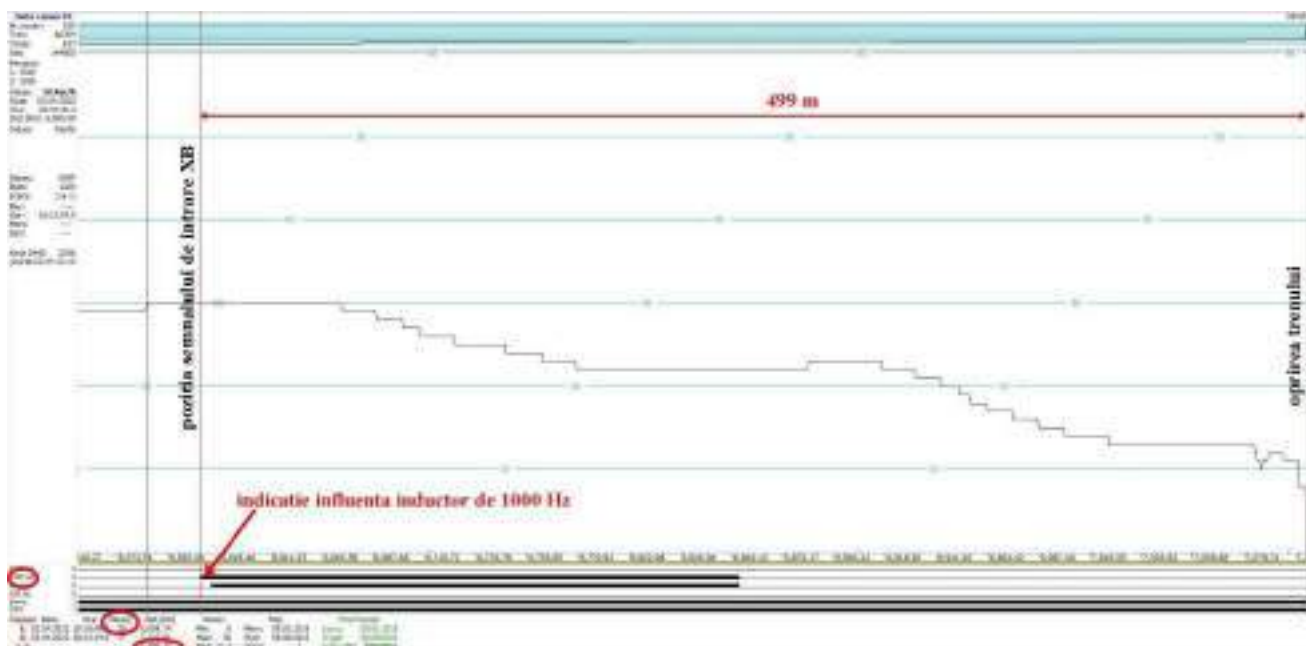
La trecerea pe lângă semnalul de intrare XB al stației CFR Craiova (care afișa spre tren două unități luminoase de culoare galbenă cu indicația „*LIBER cu viteza redusă. ATENȚIE! Următorul semnal ordonă oprirea*” și influență la inductorul din cale de 1000 Hz), trenul a avut viteza de 30 km/h, urmând a circula „în abatere” pe breteaua 15/21-17-25/31-29 (foto nr.3). De la trecerea pe lângă acest semnal până la oprire trenul a parcurs o distanță de 499 m.

Figura nr.3 – viteza la trecerea pe lângă semnalul XB

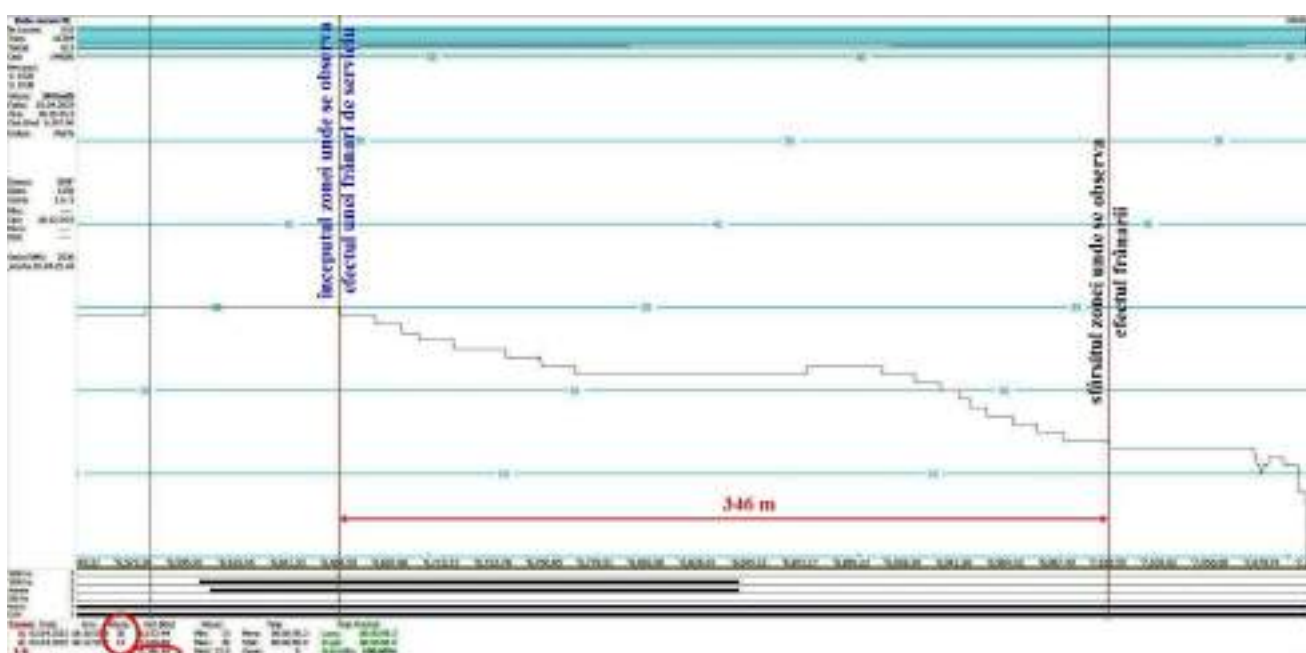
În continuare, ca urmare a efectuării unei frânări de serviciu de către mecanicul de locomotivă în vederea respectării restricției de viteză de 10 km/h existentă pe schimbătorul de cale nr.33, viteza trenului a scăzut treptat până la valoarea de 13 km/h, pe o distanță totală de circa 346 m (Figura nr.4).

Figura nr.4 – distanța de 346 m pe care viteza trenului scade de la 30 km/h la 13 km/h

După atingerea vitezei de 13 km/h, pe diagrama vitezei, se observă că viteza trenului se menține constantă fapt care indică faptul că la atingerea acestei viteze mecanicul a slăbit frâna urmând a circula până la linia de garare (– Figura nr.4).

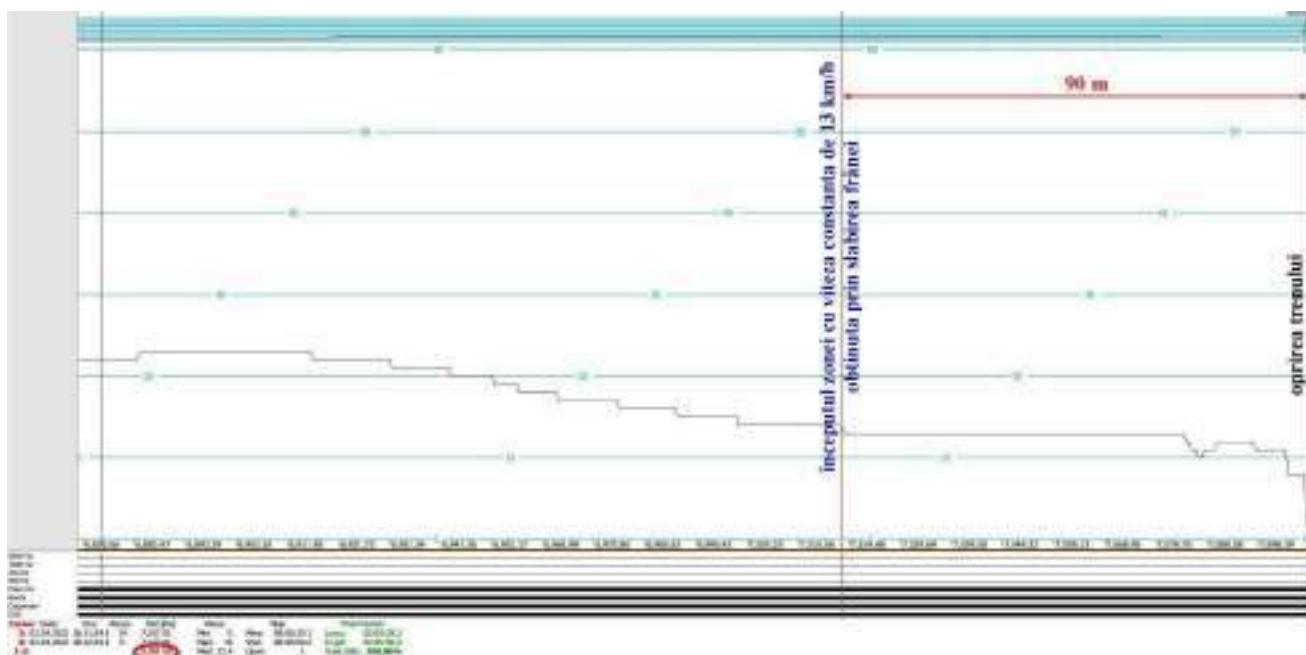
După slăbirea frânei trenul a circulat o distanță de 61 m cu viteza constantă de 13 km/h după care, cu 29 m înainte de oprire, s-a produs deraierea primei osii a celui de-al doilea boghiu a vagonului de marfă nr.31842780080-6 (*Figura nr.5 și nr.6*).

*Figura nr.5 – distanța de 90 m de la momentul slăbirii frânei până la oprirea trenului*

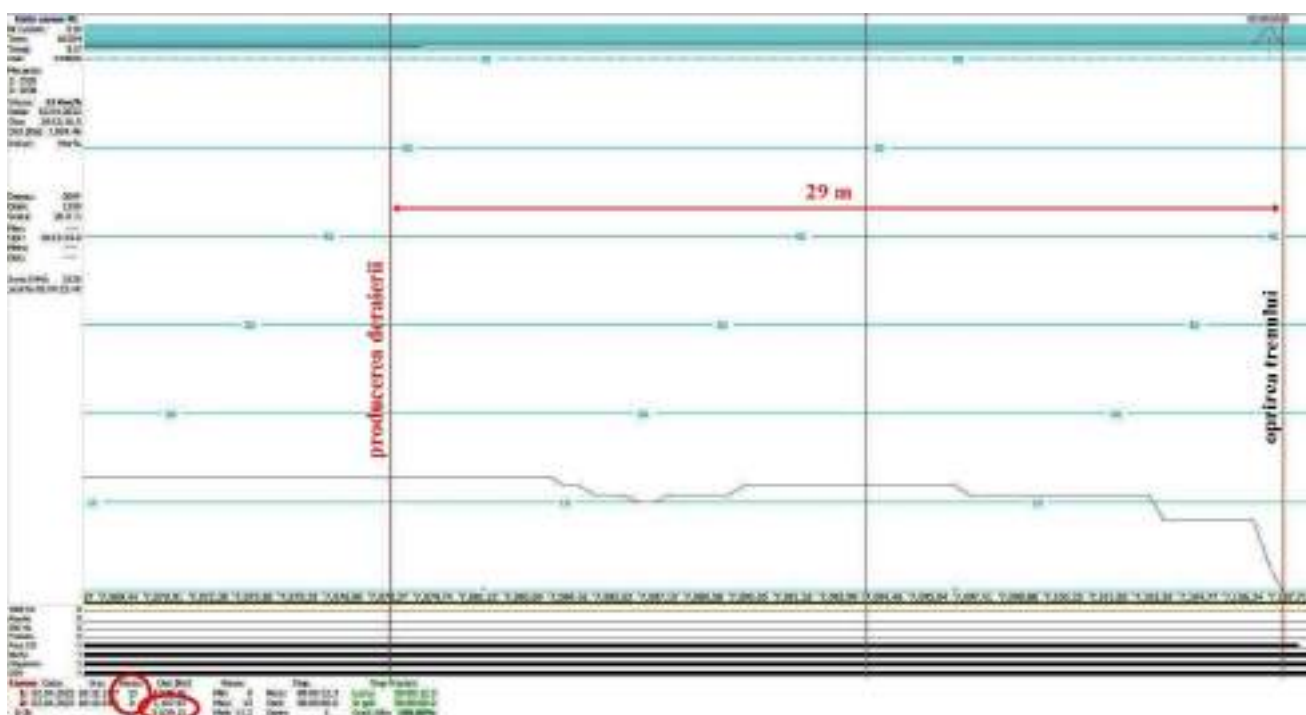
*Figura nr.6 – distanța de 29 m pe care trenul a circulat deraiat*

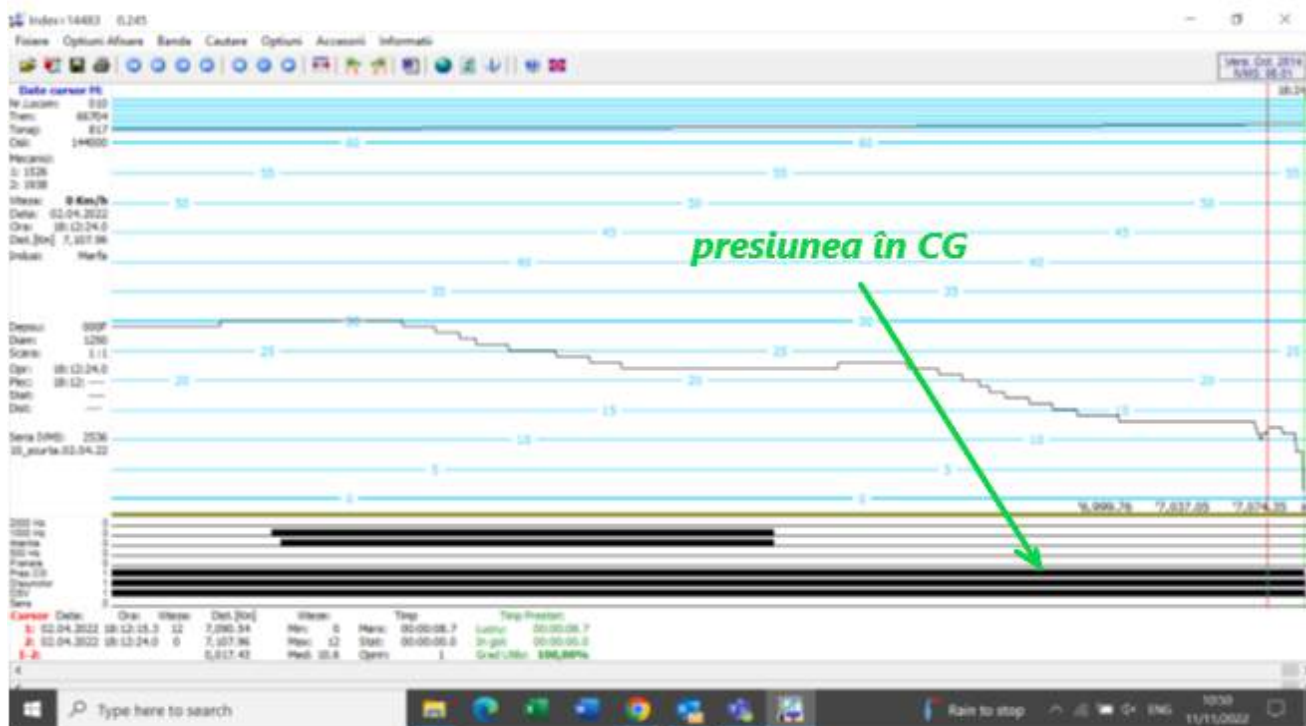
Din diagrama vitezei prezentată în *Figura nr.7*, reiese că presiunea în conducta generală a scăzut sub valoarea de înregistrare (circa 1,5 bari) la oprirea trenului, ceea ce ne conduce la concluzia că, cel mai probabil, întreruperea acesteia, între vagoanele aflate al 4-lea și al 5-lea din componere, s-a produs în momentul opririi trenului.

Figura nr.7 – existența presiunii aerului în conducta generală de aer

Analizând datele înregistrate de instalația IVMS de pe locomotiva LE-MA 010, comisia de investigare a concluzionat că la momentul producerii deraierii conducta generală de aer a trenului era în proces de realimentare, astfel că instalațiile de frână automată ale vagoanelor erau în regim de defrânare (slăbirea forței de apăsare a saboților de frână pe roți având ca efect reducerea forței de frânare).

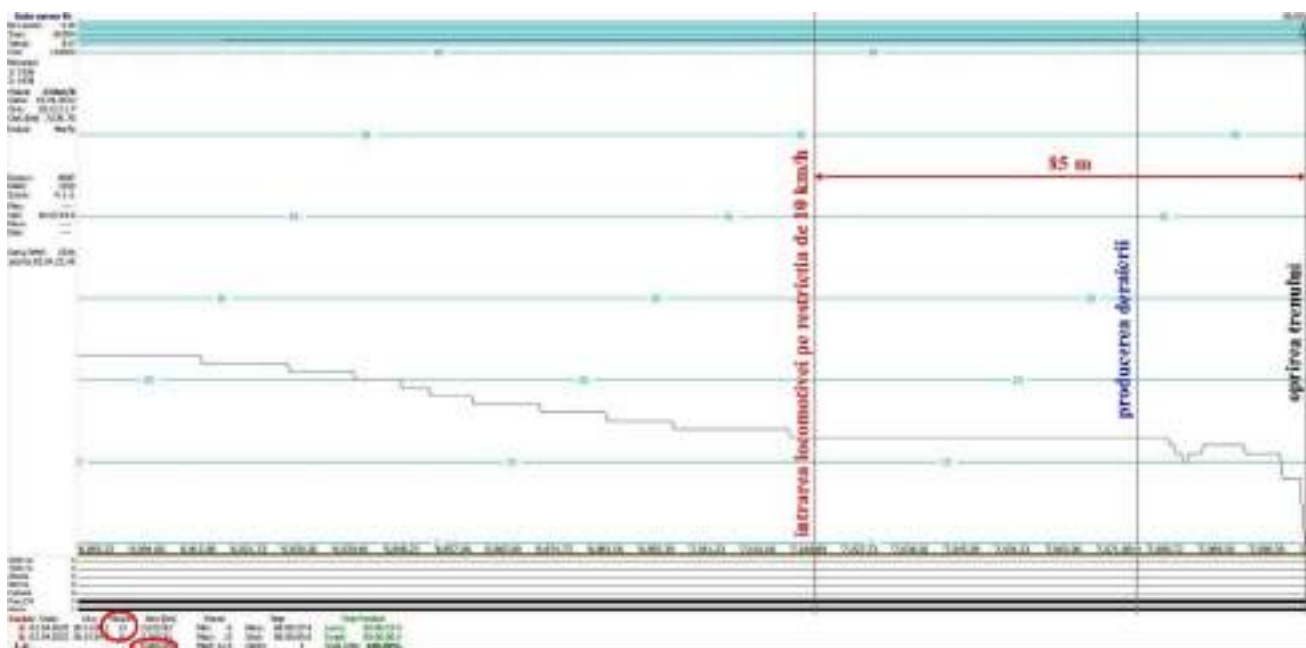
Referitor la viteza pe care o avea locomotiva trenului la intrarea pe restricția de viteză de 10 km/h existentă pe schimbătorul de cale nr.33, din analiza datelor înregistrate de instalația IVMS a rezultat că aceasta a fost de 13 km/h (Figura nr.8). La determinarea acestei viteze s-a ținut cont că, de la locul opririi primei osii deraiate până la punctul de la care începe restricția era o distanță de 24 m, iar distanța măsurată la această osie până la extremitatea din față a locomotivei era de 109 m, rezultând că intrarea locomotivei pe restricție s-a făcut cu 85 m înainte de oprirea trenului.

Figura nr.8 – analiza vitezei pe zona restricției de viteză

Precizăm faptul că, depășirea cu 3 km/h a vitezei de circulație admisă în zona producerii deraierii (10 km/h), se încadrează în limitele stabilite prin clasa de precizie și toleranțele de înregistrare ale acestei instalații IVMS de pe locomotivă.

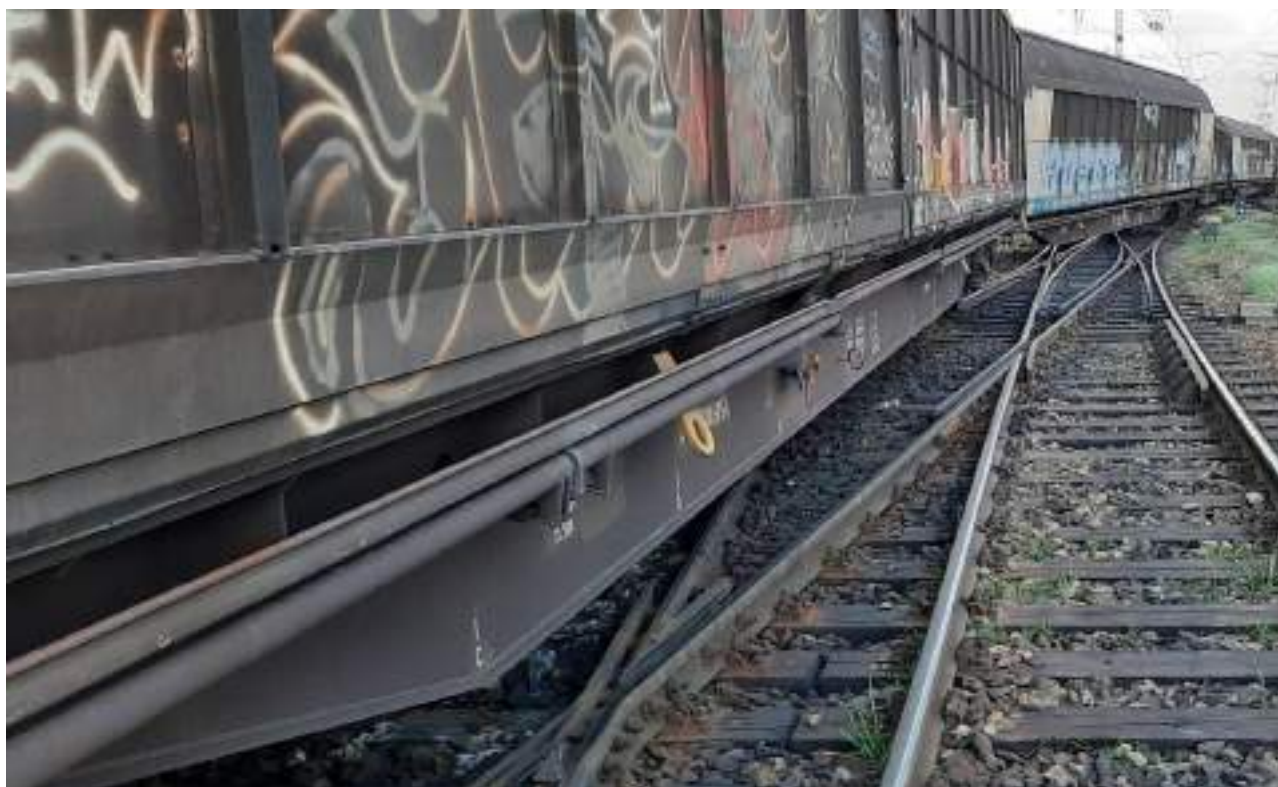
*Foto nr.9, vagoanele de marfă deraiate (nr.31842780080-6 și nr.31802780505-6)*

- la vagonul nr.31842780080-6, al 4-lea din compunere, au fost constatate următoarele:
- deraiat de ambele osii ale celui de-al doilea boghiu, în sensul de mers, având pe suprafețele de rulare și buza bandajului urme accentuate specifice circulației în stare deraiată;
  - cârligul de tracțiune, de la partea din spate sens de mers, deformat ca urmare a deraierii;

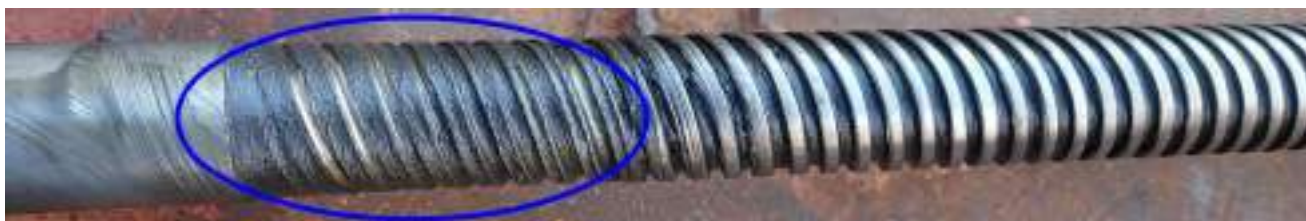
- tara 27500 kg;
- capacitatea maximă de încărcare 164,4 m<sup>3</sup>;
- distribuitor tip CH-GP-A;
- la regulatorul automat de timonerie DRV A1 450, seria H2 924670, aferent primului boghiu în sensul de mers, s-a constatat că nu funcționează (era blocat) la probele efectuate, conform procedurilor interne, cu ocazia introducerii vagonului în incinta SIRV Caransebeș. La aspectarea vizuală, după demontarea barei acestui regulator de timonerie, s-a constatat la capătul zonei filetate, pe o porțiune de circa 160 mm, filetul deteriorat („șters”);

*Foto nr.10, bară regulator de timonerie DRV A1 450, seria H2 924670*

În concluzie, **defectarea (blocarea) regulatorul automat de timonerie aferent primului boghiu, în sensul de mers, al vagonului nr.31842780080-6, al 4-lea din compunerea trenul de marfă nr.66708, fapt care a condus la rămânerea frânată a roților acestui boghiu după efectuarea unei slăbiri a frânelor automate**, ulterioare unei frânări de serviciu efectuată pentru respectarea unei restricții de viteză, a reprezentat un **factor critic** al producerii acestui accident. Întrucât acest factor critic reprezintă un eveniment care, după toate probabilitățile, dacă ar fi fost eliminat, ar fi putut împiedica producerea accidentului, comisia de investigare consideră că acesta a reprezentat **factorul cauzal** al accidentului.

Romanian Railway Safety Authority - ASFR shall ask the railway undertaking SC Deutsche Bahn Cargo Romania SRL to assess the danger represented by the failure at the braking installation of a wagon, establishing effective measures for keeping under control the risks generated by it.

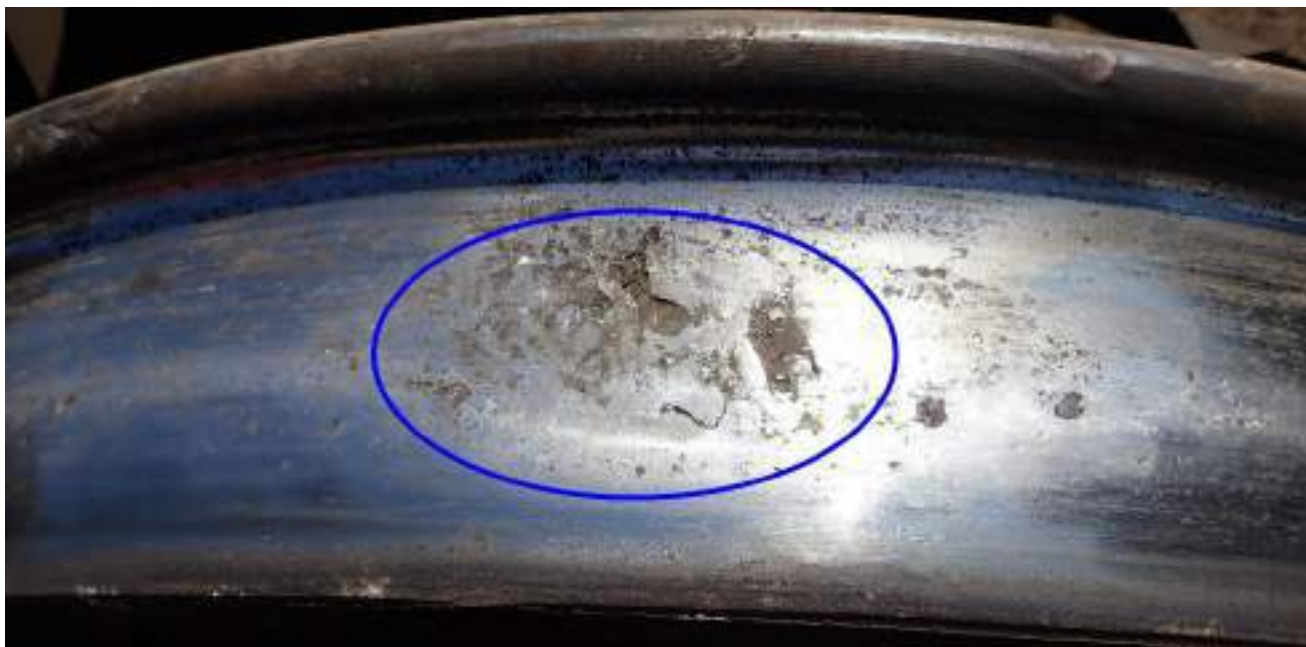
- toate roțile vagonului prezentau exfolieri locale și tendințe de formare a locurilor plane pe suprafața de rulare;
- roata nr.7 avea un loc plan cu exfolieri;

*Foto nr.11, loc plan cu exfolieri*

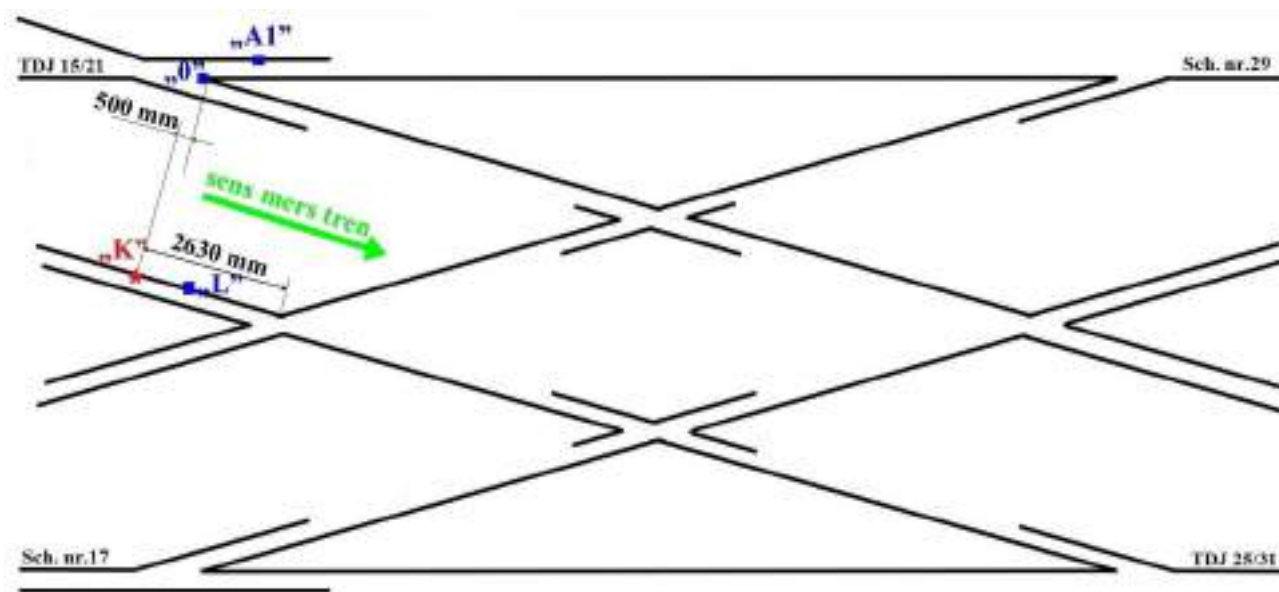
Deraierea s-a produs prin escaladarea șinei cot din partea stângă a inimii simple a rombului bretelei dinspre schimbătorii de cale nr.21 și nr.17 (punctul „K”), la 500 mm înainte de vârful inimii simple de la vârful schimbătorului de cale nr.21, de către roata din partea dreaptă a primei osii de la al doilea boghiu, în sensul de mers, a vagonului nr.31842780080-6, al 4-lea din compunerea trenului.

Deraierea primei osii a celui de-al doilea boghiu al vagonului nr.31842780080-6 în zona bretelei 15/21-17-25/31-29 a antrenat în deraiere și cealaltă osie a aceluiași boghiu și, ulterior, cele două osii ale primului boghiu al următorului vagon din componerea trenului (al 5-lea), cu nr.31802780505-6.

Figura nr.14, schița bretelei 15/21-17-25/31-29

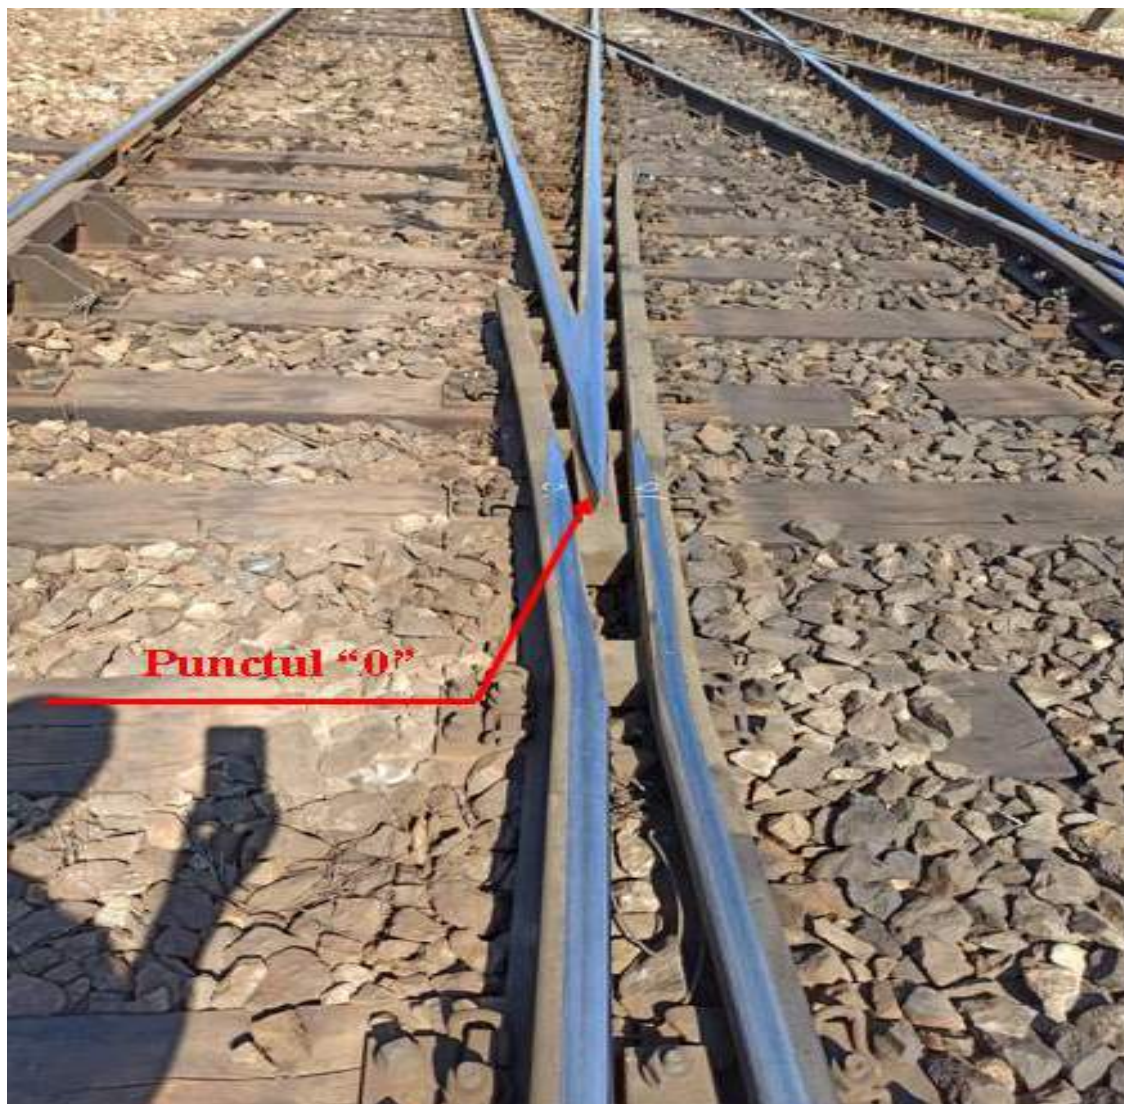
*Foto nr.15, punctul „0”: urmă de lovire la vârful inimii*

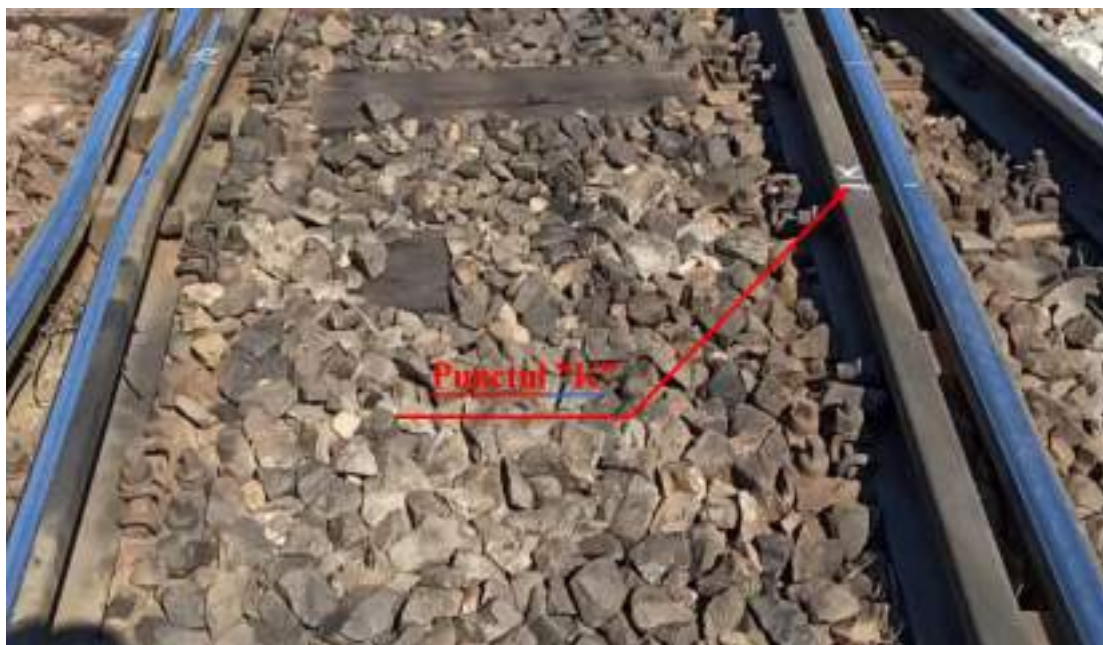
- punctul „K” – situat pe aripa prelungită din partea stângă a inimii simple a rombului bretelei dinspre schimbătorul nr.21 aferent TJD 15/21 și schimbătorul de cale nr.17, pe firul drept de rulare în sensul de mers al trenului, situat la o distanță de 2630 mm de corsetul inimii simple a rombului bretelei (cu 500 mm înainte de punctul „0”) - o urmă de escaladare a șinei cot;

*Foto nr.16, punctul „K”: urmă de escaladare a șinei cot din partea stângă a inimii simple a bretelei dintre schimbătorul de cale nr.21 și schimbătorul de cale nr.17*

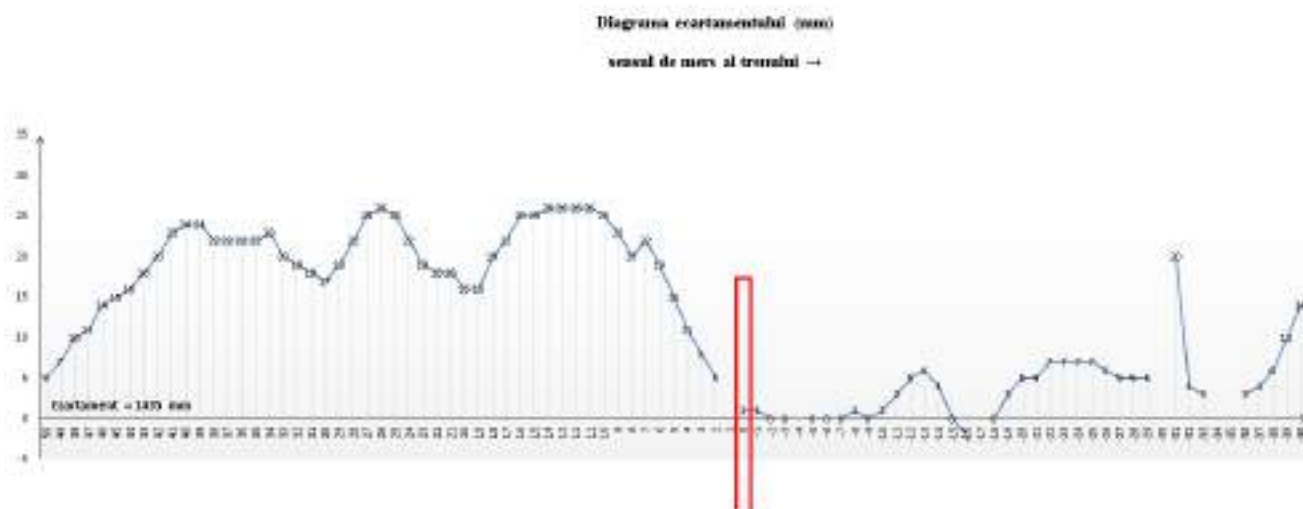
*Figura nr.17, diagrama ecartamentului*

Analizând valorile măsurate ale ecartamentului și nivelului transversal s-a constatat existența unei depășiri a toleranțelor admise la ecartament între punctele de reper „46” ÷ „5”.

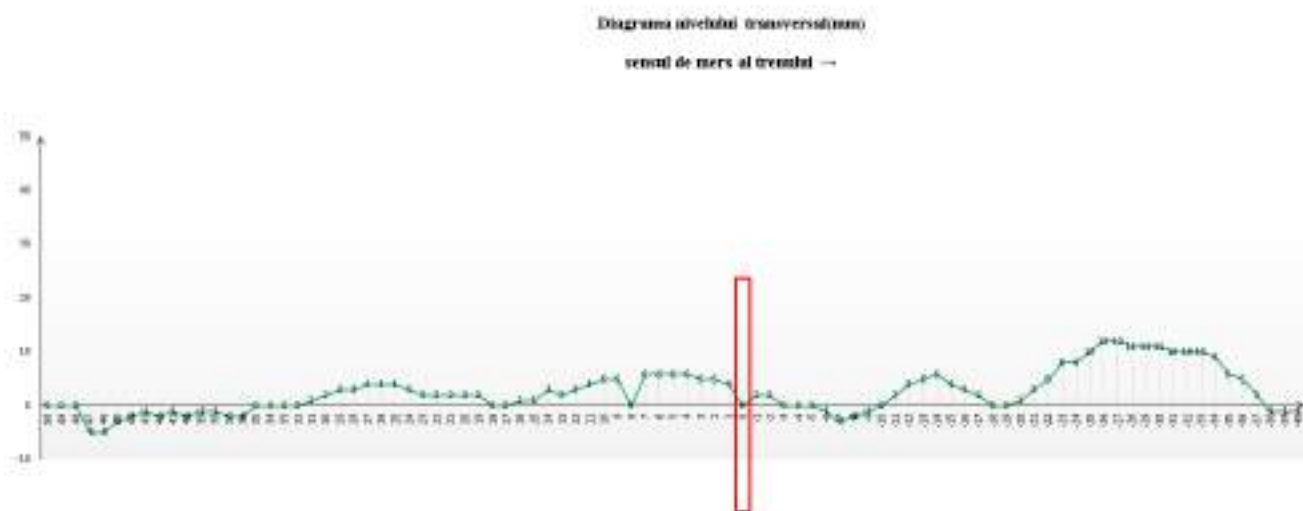
*Figura nr.18, diagrama nivelului transversal*
