## RAPORT DE INVESTIGARE

privind accidentul feroviar produs în data de 11.04.2022, pe raza de activitate a Sucursalei Regionale de Căi Ferate Cluj, în halta de mișcare Cojocna, prin deraierea peste schimbătorul de cale nr.7, a primului boghiu, în sensul de mers, al locomotivei de remorcare a trenului de călători nr.3087

*Raport de investigare final  
10 aprilie 2023*

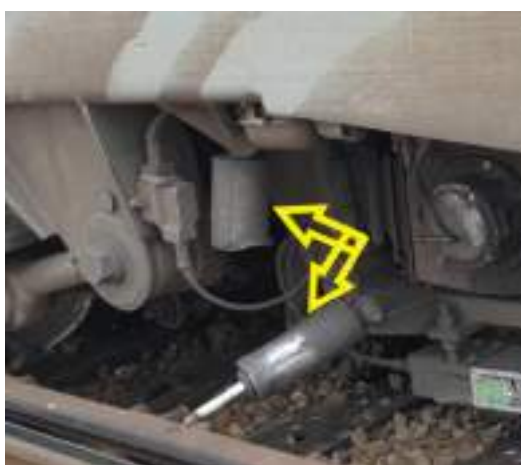
*Imaginea nr.2 – amortizor vertical rupt*

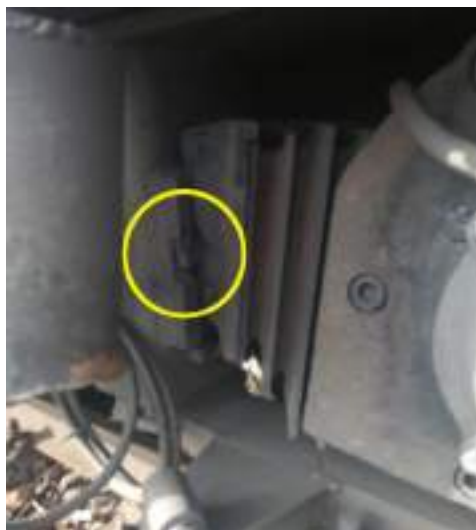
*Imaginea nr.3 – adaosuri metalastik deplasate*

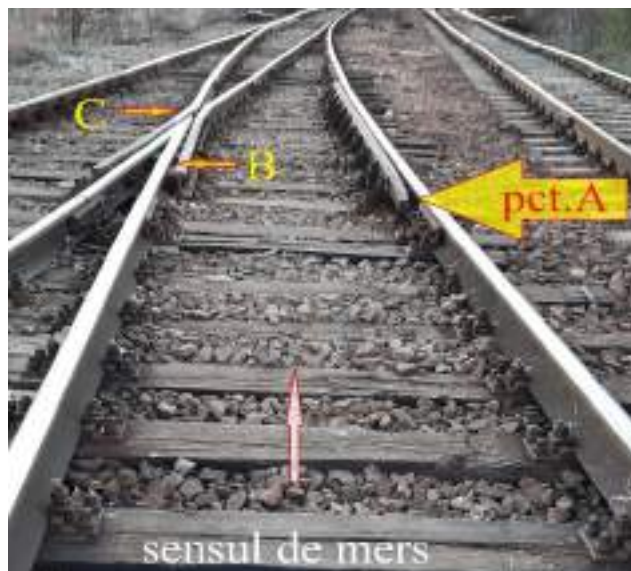
*Imaginea nr. 6 - repere în legătură cu producerea accidentului*

- punctul „A” indică prima urmă de deraiere, identificată sub forma a două amprente de lovire pe capătul contrașinei din dreptul inimii pe abaterea schimbătorului, a roților din partea dreaptă și este situat la o distanță de 30 cm de ultima joantă a schimbătorului de cale.

- punctul „B” indică urma de escaladare al flancului activ a șinei interioare a inimii simple, a roții din partea stângă și este situat la o distanță de 135 cm de ultima joantă a schimbătorului nr.7 pe direcția abatere;
- punctul „C” indică urma de cădere a roții din partea stângă de pe aripa dreapta a inimii simple în exteriorul căii și este situat la o distanță de 250 cm de punctul „B”;

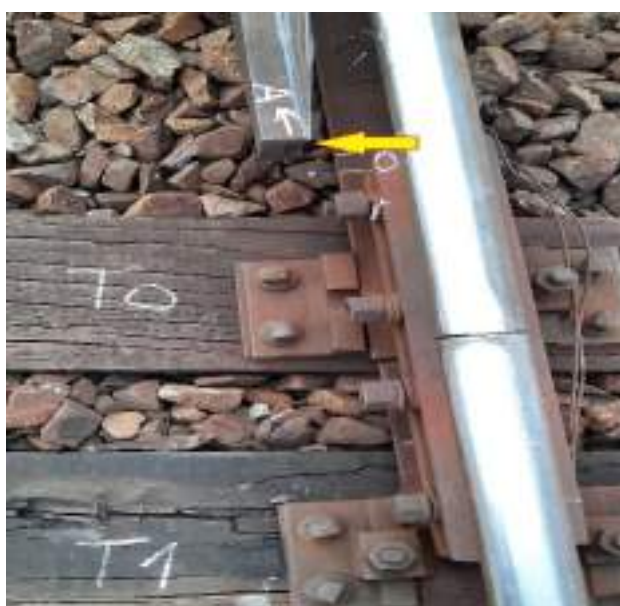
Prima urmă de deraiere s-a constatat la capătul contrașinei din dreptul inimii pe abaterea schimbătorului de cale nr. 7, pe partea dreaptă în sensul de mers al trenului, la 30 cm de rostul joantei de capăt a schimbătorului.

*Imaginea nr. 7 - urma de lovire și escaladare a roților din dreapta pe capătul contrașinei – punctul A*

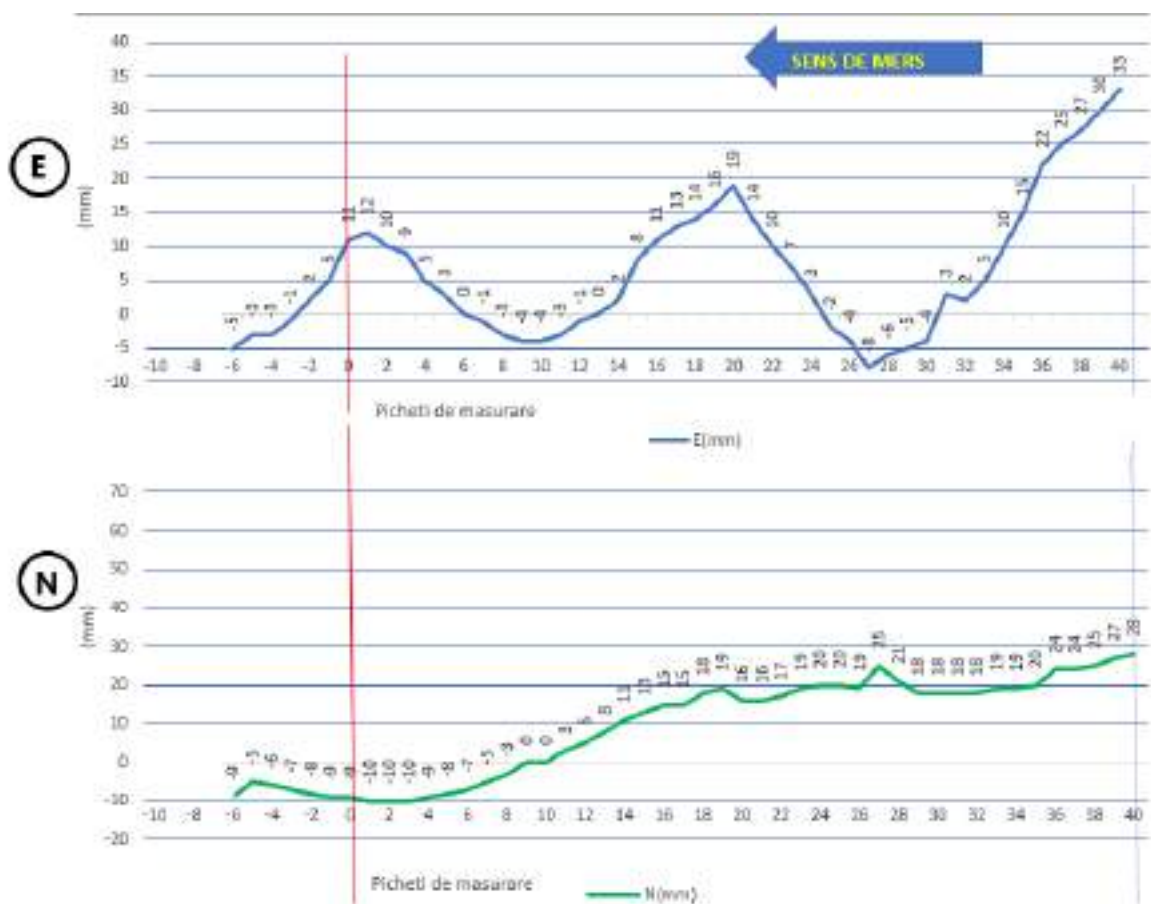
*Imaginea nr. 8 - Diagrama ecartamentului și nivelului transversal (diagrama E/N)*

Din analiza valorilor parametrilor măsurăți la data producerii accidentului feroviar în punctele menționate (*Imaginea nr. 8 – diagrama E/N*) rezultă că:

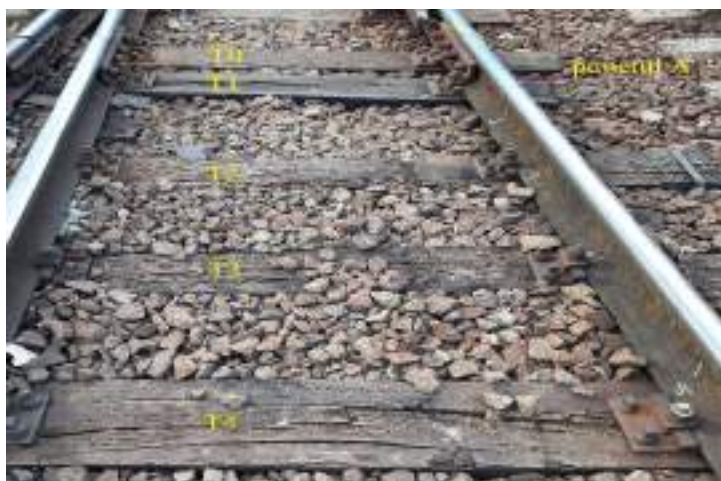
*Imaginea nr. 9 – Traversele în zona punctului de deraiere*

Constatările privind starea traverselor, în zona punctului de deraiere, cu specificația că partea stângă se referă la firul exterior a liniei abătute, au arătat că:

- traversa T0 era putredă sub placa metalică din partea stângă, prinderea plăcii metalice de traversă era inactivă, tirfoanele erau înclinate, iar ansamblul clește – șurub vertical – piuliță era lipsă în exteriorul căii;
- traversa T1 era putredă pe întreaga lungime;
- traversa T2 prezenta tirfoane înclinate pe partea stângă, crăpătură pe zona de capăt până sub placa metalică și șurubul vertical slăbit pe partea stângă în exteriorul căii;
- traversa T4 era putredă în zona centrală;

După punctul de lovire și escaladare a contrașinei, în sensul de mers al trenului, constatările privind starea traverselor au arătat că traversele T-1, T-3, T-4, T-5, erau putrede sub plăcile metalice.

After the accident, the wooden sleepers from the switches no.5 and 7 were replaced and there was performed mechanic packing of sleepers with Plasser 4S.

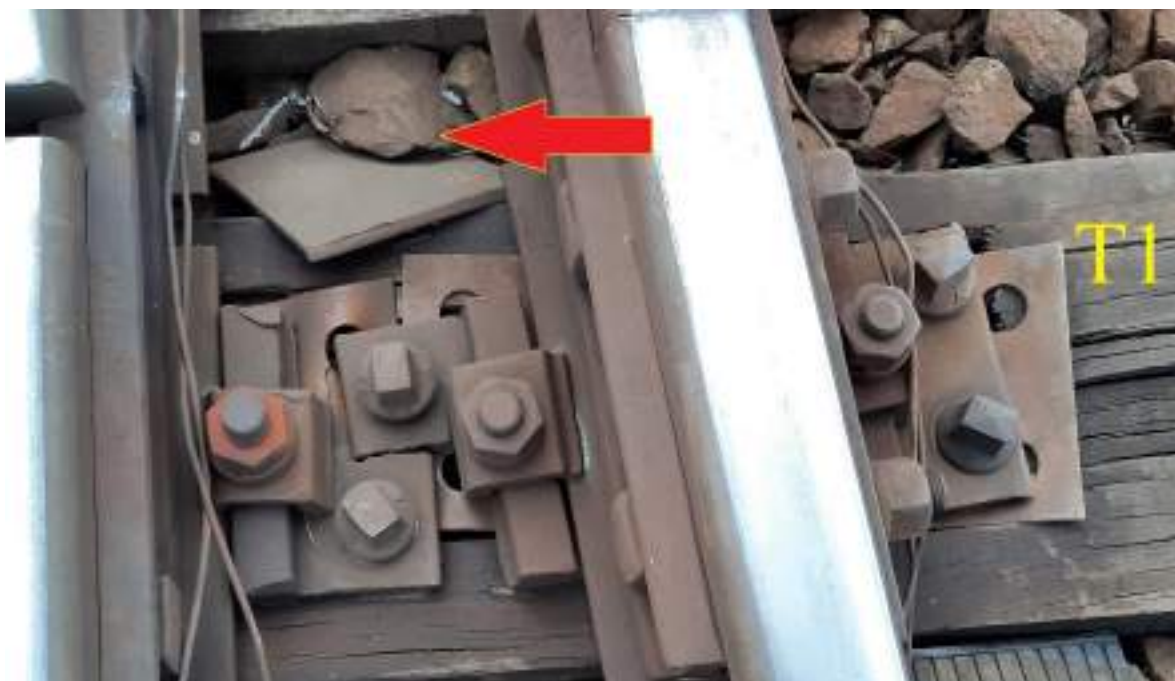
*Imaginea nr. 9 – Traversa T1*

În *imaginea nr.9* este prezentată starea traversei T1, care susține joanta de capăt pe abaterea schimbătorului (joanta din partea stângă în sensul de mers a trenului). În zona de rezemare a plăcii metalice lemnul era putred, motiv pentru care strângerea tirfoanelor pentru împiedicarea deplasării plăcilor nu era posibilă. Sub acțiunea forțelor dinamice transmise suprastructurii căii de către roțile materialului rulant, șinele care compun joanta de capăt din partea stângă în sensul de mers, se deplasau spre exteriorul curbei împreună cu plăcile metalice, în sensul creșterii valorii ecartamentului căii.

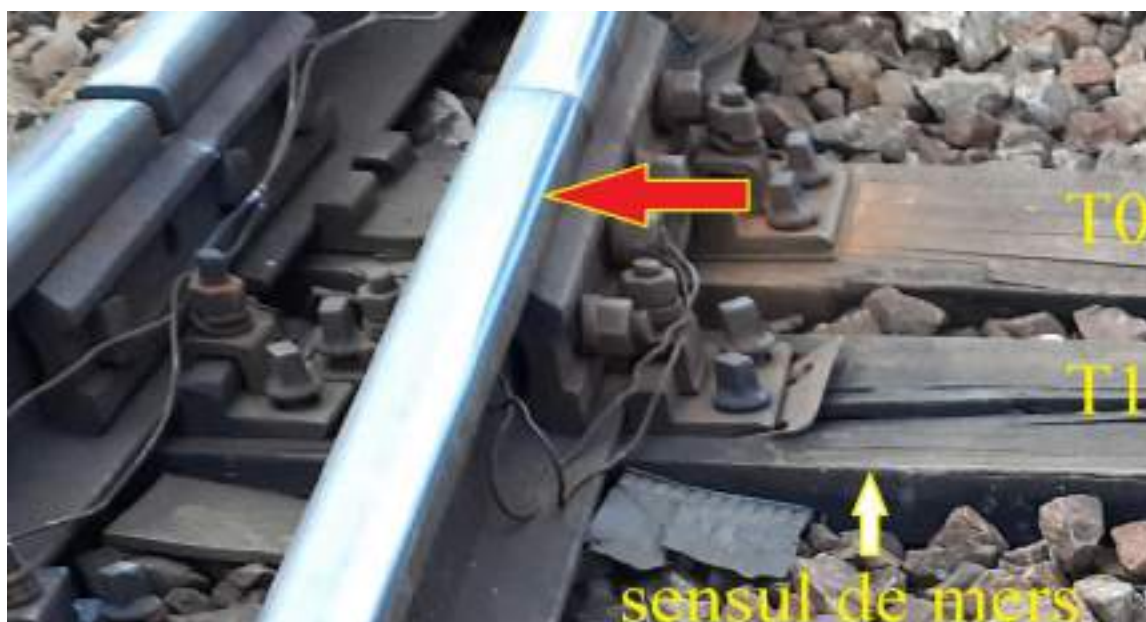
*Imaginea nr.10 – joanta de capăt pe abaterea schimbătorului (partea stângă în sensul de mers)*

Tirfoanele nestrânse, săltate din cauza stării de degradare a traverselor sub plăcile metalice, nu mai îndeplineau rolul de fixare a șinelor și împiedicarea deplasării șinei de pe firul exterior al curbei. Aceste neconformități au permis deplasarea șinelor spre exteriorul căii, în sensul creșterii ecartamentului.

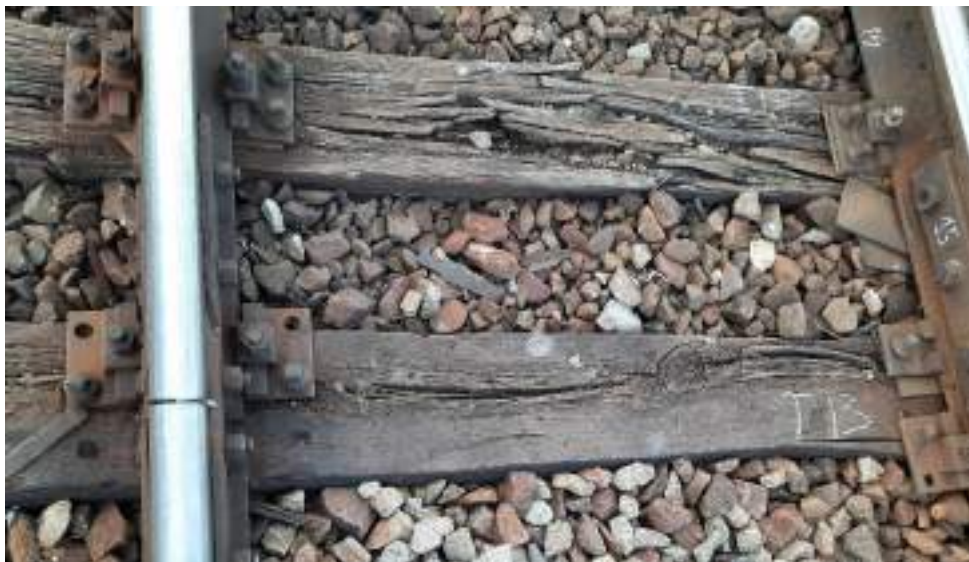
*Imaginea nr. 11 – Traverse pe diagonala 5 - 7*

La majoritatea traverselor analizate au fost constatate defecte care impuneau înlocuirea acestora, respectiv: putrede sub plăcile metalice, uzuri mecanice ale feței superioare, crăpături în zona de capăt, crăpături longitudinale.
