## RAPORT DE INVESTIGARE

privind accidentul feroviar produs la data de 13.04.2022, ora 05:24, pe raza de activitate a Sucursalei Regionale CF Craiova, secția de circulație Drăgotești - Turceni (linie simplă electrificată) la ieșirea din hm Drăgotești, la km 40+830, prin deraierea de toate osiile a locomotivei ED 050 ce remorca trenul de marfă nr. 64208

*Raport de investigare final  
11 aprilie 2023*

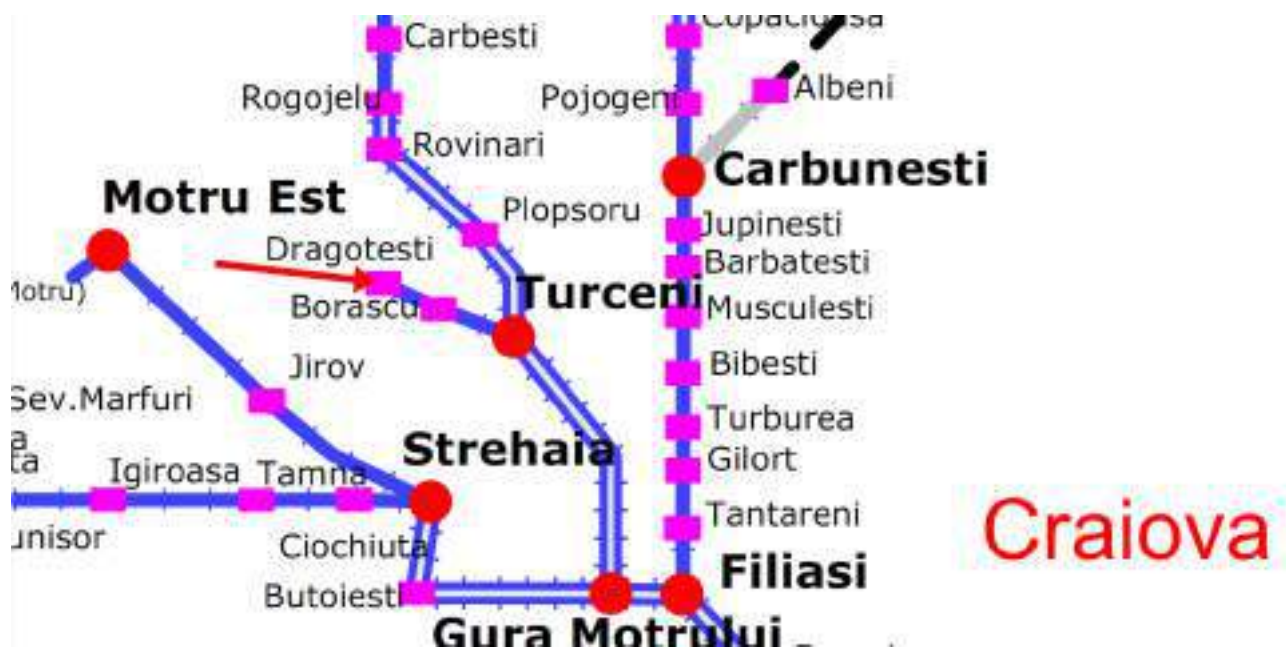
Figure no.1 – accident site

The first mark of overclimbing the active shoulder of the rail was found on the right side in the running direction, km. 40+830, being generated by the right guiding wheel of the first locomotive bogie, in the running direction. At 1,30 m after the overclimbing point, on the track left side, there was found a mark of fall inside the track, from the running surface of the left rail. The wheels continued to run derailed on the vertical bolts and on the coal layer, that covered the fastening and sleepers, leading to the derailment of the other locomotive axles too.

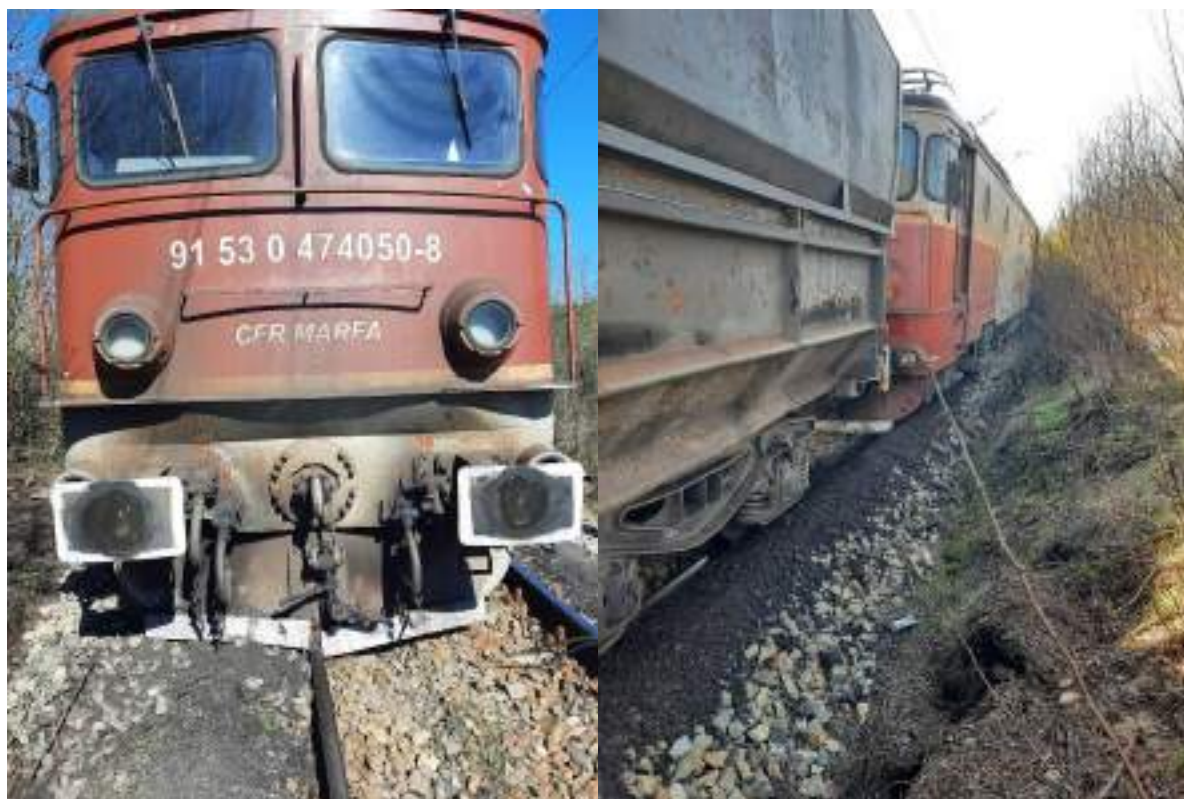
*Foto nr. 1, Locomotiva ED 050 deraiată de toate osiile*

Trenul a circulat cu locomotiva în stare deraiată o distanță de aproximativ 22 m, după care s-a oprit ca urmare a măsurilor de frânare luate de mecanicul de locomotivă.

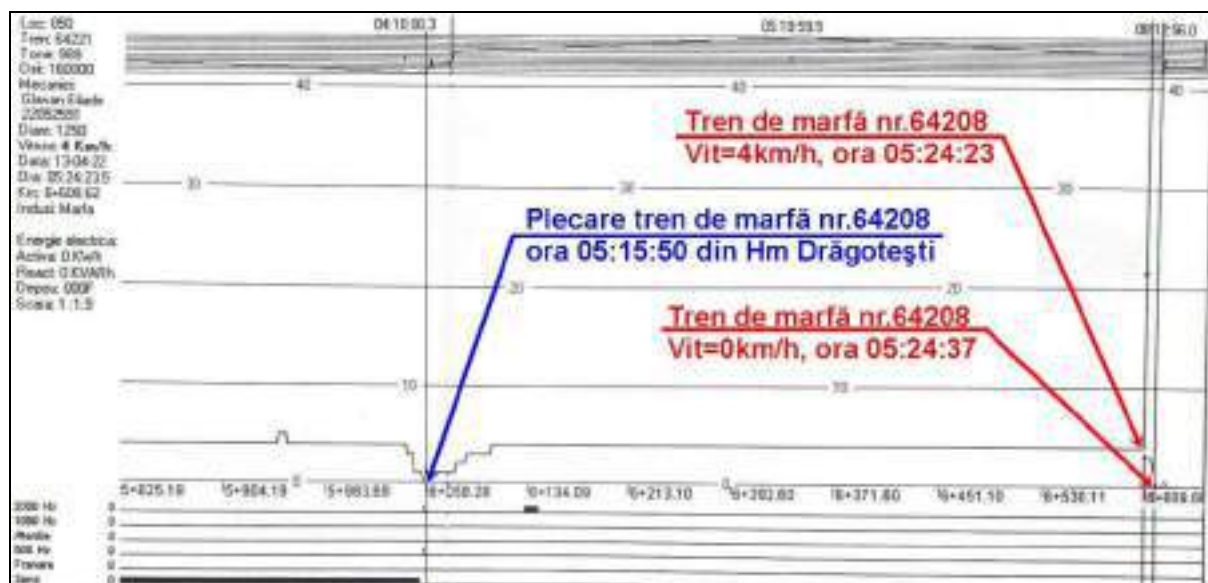
Figura nr. 4 - Diagrama vitezei înregistrată de instalația IVMS a locomotivei ED 050

Din analiza datelor înregistrate de instalația IVMS a rezultat că deraierea locomotivei ED 050 s-a produs la viteza de 4 km/h.

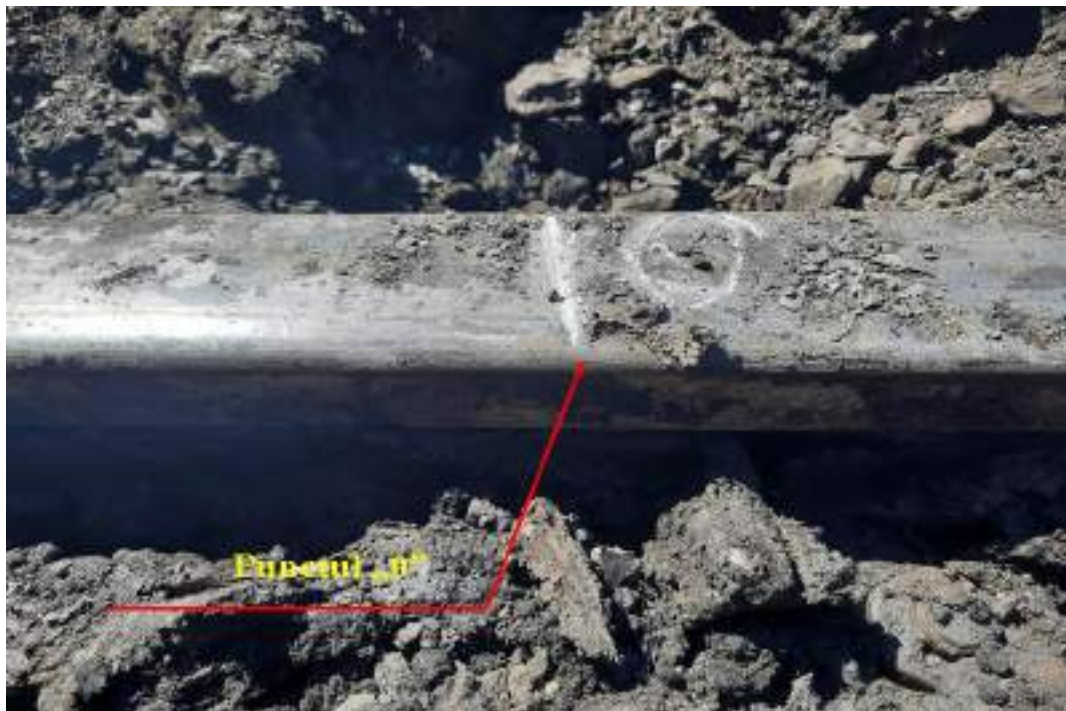
Prima urmă de escaladare al flancului activ al șinei de către roata atacantă, aflată în dreapta a primei osii a locomotivei, în sensul de mers (sens invers al kilometrajului), a fost identificat pe umărul dintre flancul activ și suprafața de rulare a șinei din dreapta sensului de mers. Acest punct a fost marcat pe teren ca punctul „0” și se află la km 40+830.

*Foto nr.3,punctul „0” – prima urmă de escaladare*

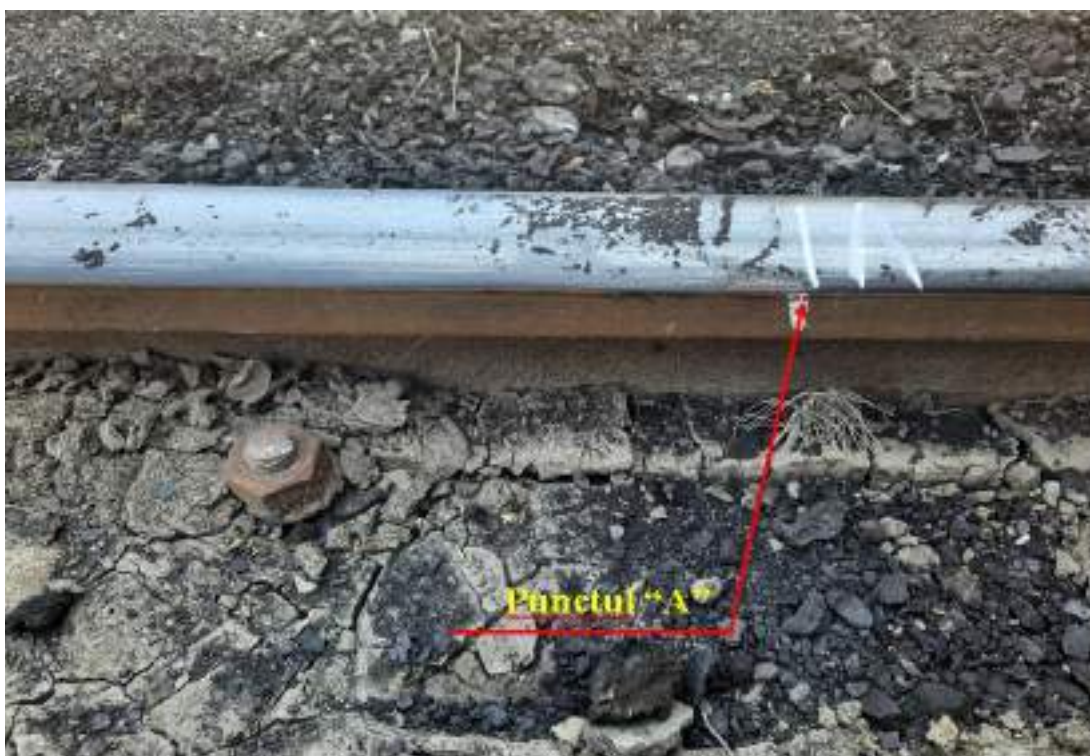
După punctul „0”, în sensul de mers al trenului, s-a identificat pe șina din partea stângă o urmă de cădere de pe suprafața de rulare a șinei în interiorul căii. Acest punct a fost marcat pe teren ca punctul „A” și este situat la o distanță de 1300 mm după punctul „0”. Roțile au rulat în stare deraiată pe buloanele verticale și pe stratul de cărbune ce acoperă prinderea și traversele, o distanță de aproximativ 22 m.

*Foto nr.4, punctul „A”: urmă de cădere de pe suprafața de rulare a șinei în interiorul căii*

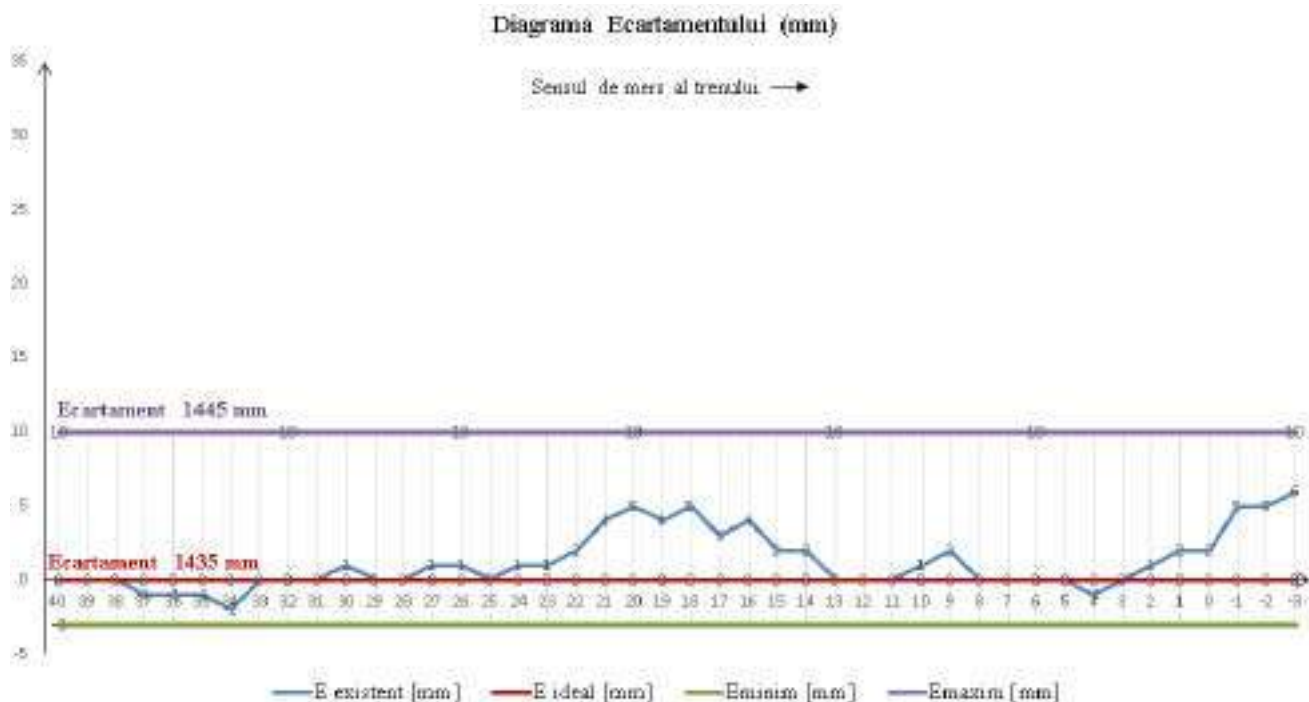
Figura nr. 5, diagrama ecartamentului

În diagrama ecartamentului s-au reprezentat pe abscisă picheții marcați pe teren la echidistanța de 0,5 m, iar pe ordonată s-au reprezentat valorile măsurate cu tiparul de măsurat calea (exemplu: valoarea de 0 mm corespunde ecartamentului de 1435 mm).

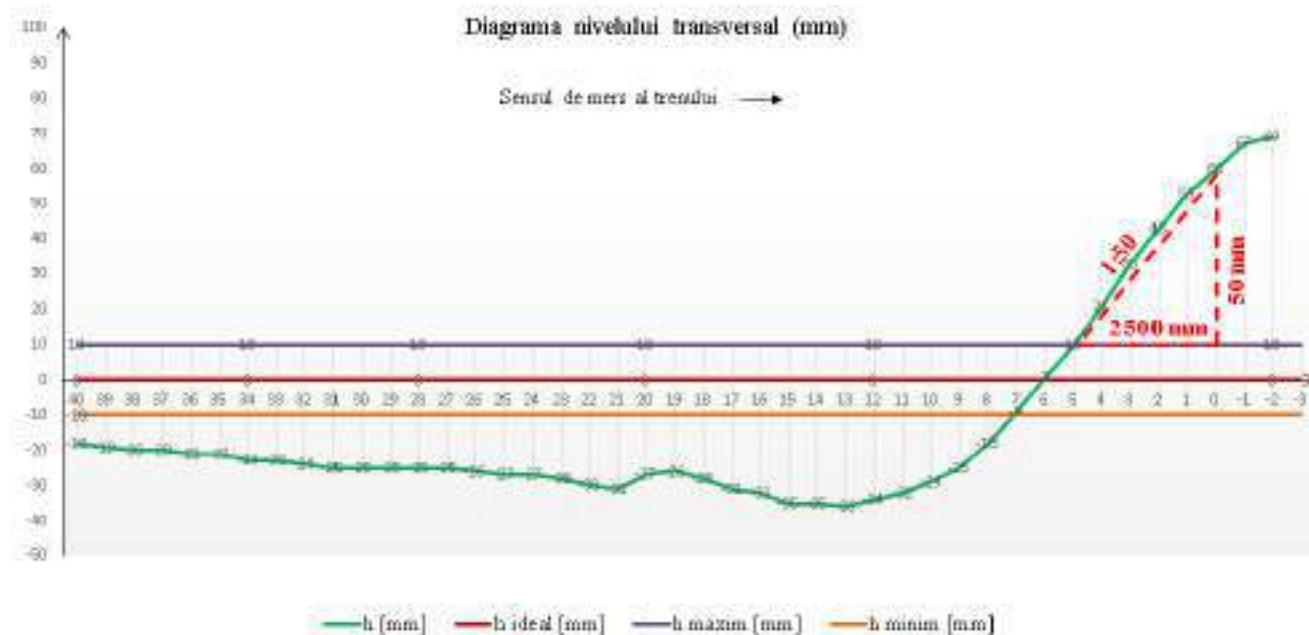
Figura nr.6, diagrama nivelului transversal

Torsionarea căii este un defect local și reprezintă diferența de nivel transversal între cele două fire ale căii măsurate în două puncte consecutive raportat la baza longitudinală de măsurare a torsionării căii (2,5 m). Pentru viteze de circulație mai mici de 10 km/h valoarea maximă a torsionării căii este de 15 mm, cu înclinarea rampei defectului de 1:166, prevăzută la art.7.A., pct.4 din *Instrucția de norme și toleranțe pentru construcția și întreținerea căii-linii cu ecartament normal, nr.314/1989*.

Până la punctul de producere al deraierii, în sensul de mers al trenului, de la punctul „13” înspre punctul „0”, în cuprinsul a nouă zone măsurate la o distanță de 2,5 m între două puncte consecutive, înclinările rampelor defectelor erau mai mari decât valoarea maximă admisă pentru circulația trenurilor (1:166). Astfel, așa cum este exemplificat în diagrama nivelului transversal – *figura nr.6*, între punctele „5” ÷ „0” valoarea torsionării a fost de 50 mm, depășind valoarea maximă admisă a torsionării de 15 mm, având înclinarea rampei defectului de 1:50 față de înclinarea admisă a rampei de 1:166.

- a fost depășită valoarea maximă admisă a torsionării căii pentru circulația trenurilor în toate punctele de reper de la punctul „13” înspre punctul „0”, în cuprinsul a nouă zone măsurate la o distanță de 2,5 m între două puncte consecutive până la punctul de producere al deraierii, în sensul de mers al trenului. Astfel, între punctele „5”÷„0” valoarea torsionării a fost de 50 mm, depășind valoarea maximă admisă a torsionării de 15 mm, având înclinarea rampei defectului de 1:50 față de înclinarea admisă a rampei de 1:166,contrar prevederilor art.7, pct.A4 din *Instrucția de norme și toleranțe pentru construcția și întreținerea căii pentru linii cu ecartament normal nr.314/1989*;
