## **RAPORT DE INVESTIGARE**

al accidentului feroviar produs la data de 07.05.2022, pe raza de activitate a Sucursalei Regionale CF Constanța, în stația CFR Fetești, prin deraierea celui de-al 8-lea vagon din compunerea trenului de marfă nr.66704007

*Raport de investigare final  
20 aprilie 2023*

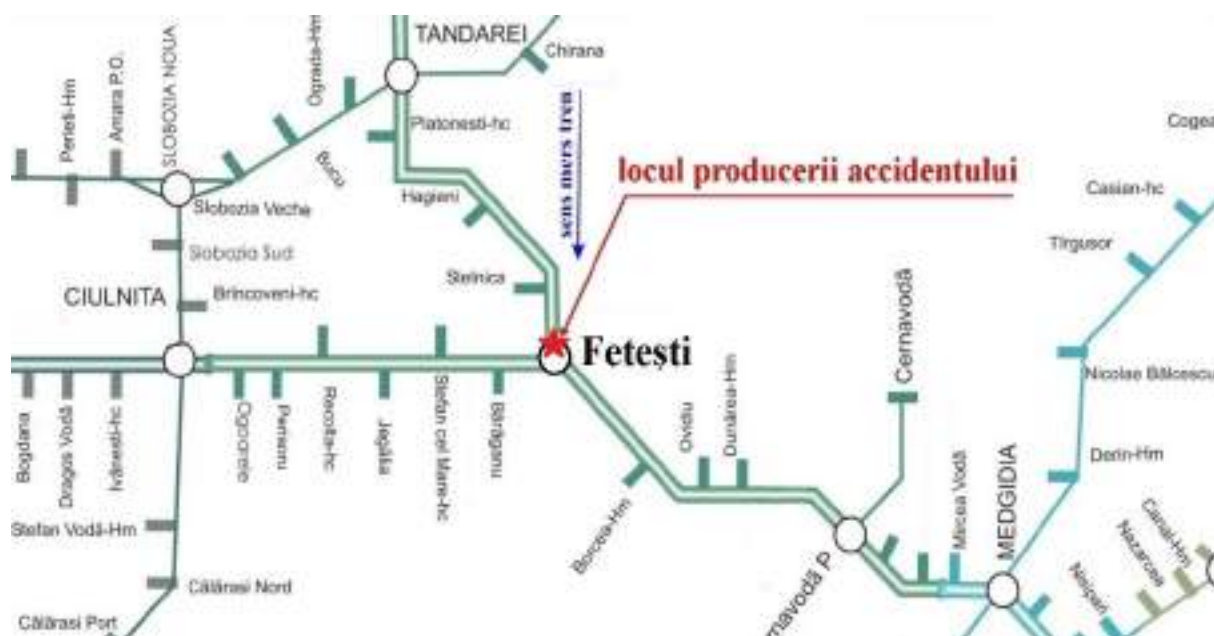
Figure. no.1. Accident site

Following the accident, the track superstructure was affected on about 85 m, including the parts of switch no.19.

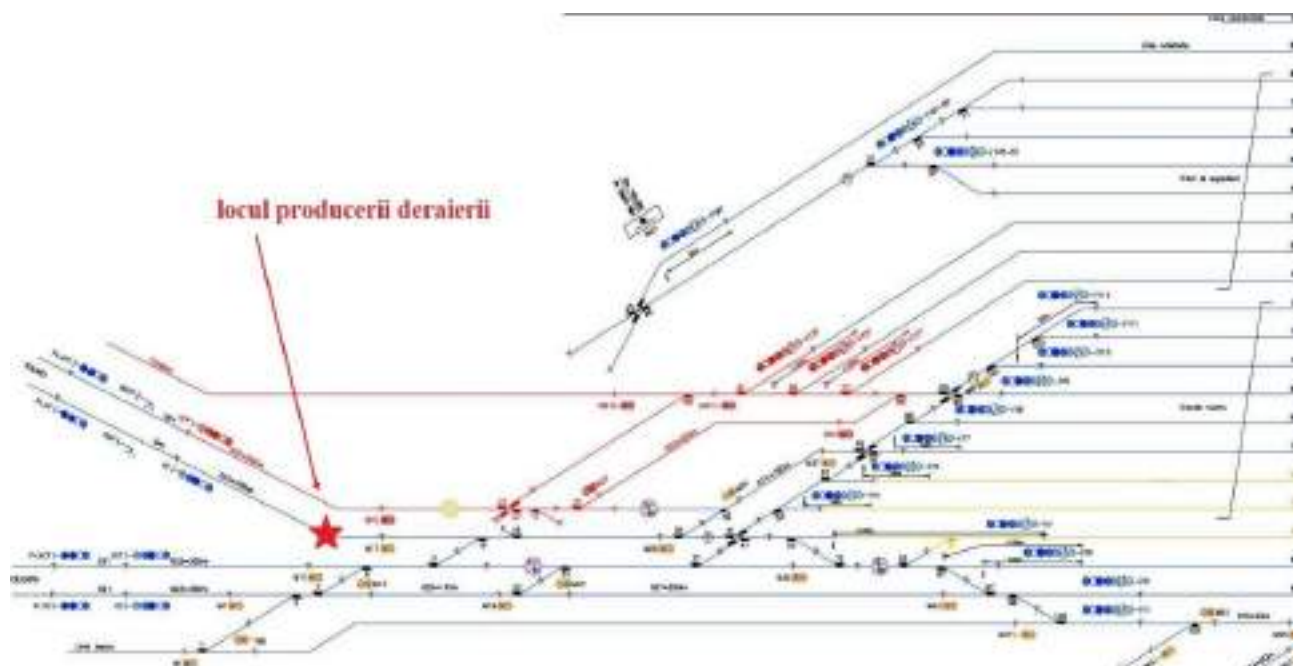
Figura nr.2 – Locul producerii evenimentului – cap X stația CFR Fetești

În jurul orei 09:00, în stația CFR Fetești pe linia IV directă, fir I Movila – Fetești, la km 87+580, în circulația trenului de marfă nr.66704007 s-a produs deraierea vagonului nr.83536658178-2, al 8-lea vagon din compunerea trenului, de ambele osii ale primului boghiu, în sensul de mers.

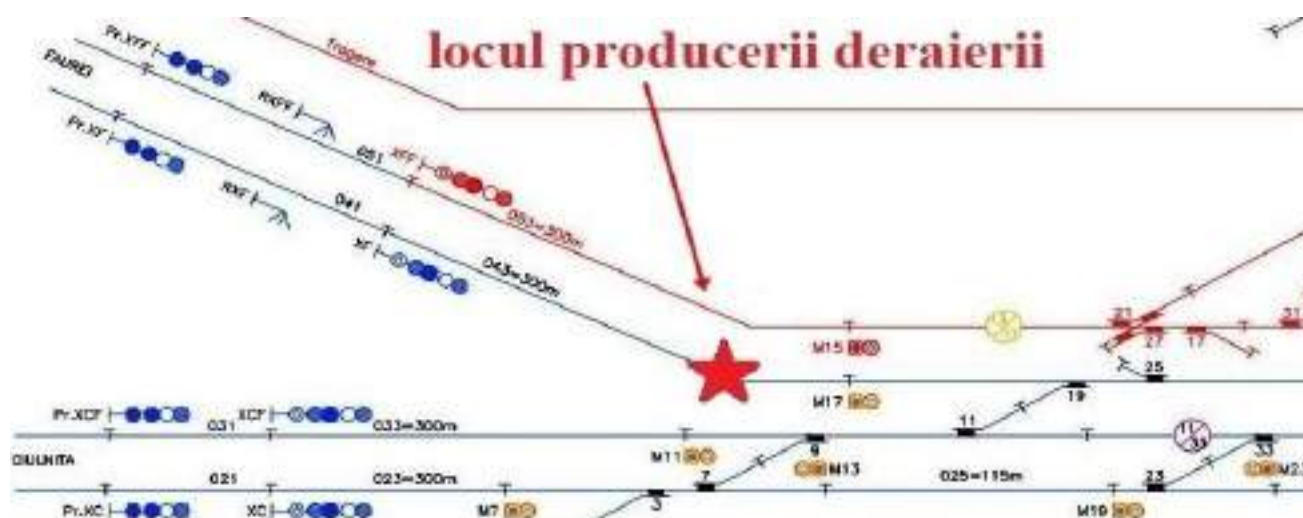
Figura nr.3 – Detaliu cu locul producerii evenimentului

Primele urme de circulație în stare deraiată a vagonului de marfă nr.83536658178-2 au fost constatate pe buloanele verticale interioare pe stânga și respectiv exterioare pe dreapta, în sensul de

mers, aproximativ la km 87+580 (în proximitatea stâlpului LC nr.34), fiind produse de căderea concomitentă de pe suprafața de rulare a șinelor, a ambelor roților ale aceleiași osii. La fața locului nu au fost identificate urme de escaladare a ciupercii șinei.

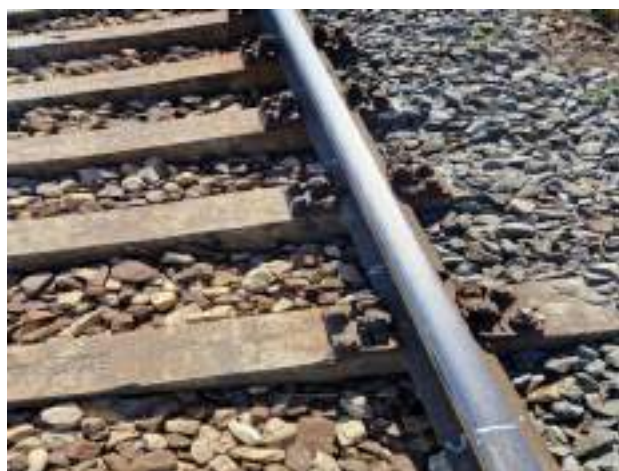
Primele urme de circulație în stare deraiată a vagonului de marfă nr.83536658178-2 au fost constatate pe buloanele verticale interioare pe stânga și respectiv exterioare pe dreapta, în sensului de mers, aproximativ la km 87+580 (în proximitatea stâlpului LC nr.34), fiind produse de căderea concomitentă de pe suprafața de rulare a șinelor, a ambelor roți ale aceleiași osii. La fața locului nu au fost identificate urme de escaladare a ciupercii. La fața locului nu au fost identificate urme de escaladare a ciupercii șinei.

*Foto. nr.1 – zona punctului „0”*

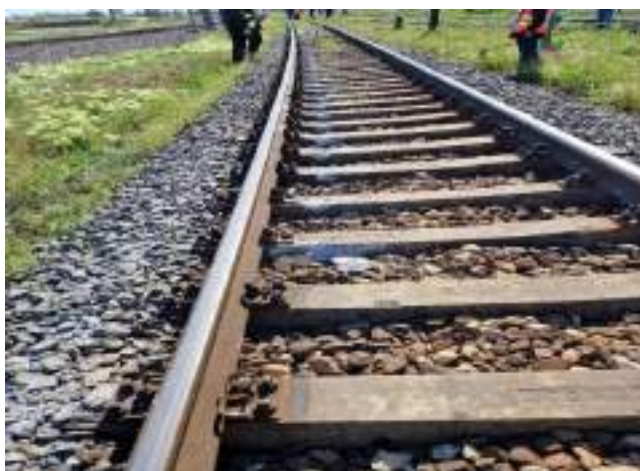
După cădere, roțile au rulat pe traverse, producând deteriorarea acestora și deraierea celeilalte osii a aceleiași boghiu.

*Foto. nr.2 – zona afectată pe linia IV*

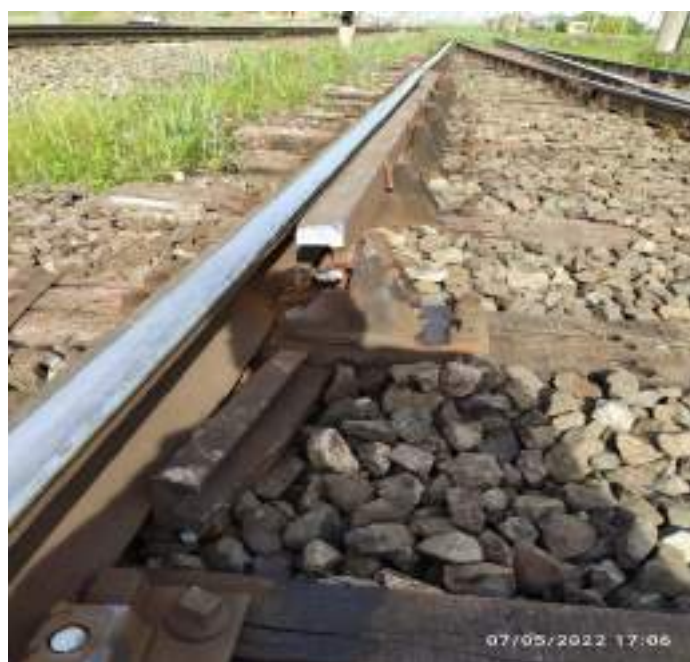
Ajungând în zona schimbătorului de cale nr.19, care a fost atacat pe la călcâi, roțile deraiate au lovit și rupt contrașina de pe directă, deteriorând suportii aferenți acestei contrașine, traversele speciale de lemn și prinderile aferente.

*Foto nr.3 - contrașina de pe linia directă ruptă și suportii aferenți deteriorați*

- 17 traverse de lemn speciale de pe macazul nr.19;
- contrașina de pe linia directă ruptă și suporti aferenți deteriorați;
- 40 bucăți de prinderi K și tirfoane;
- 98 bucăți traverse de beton T26.

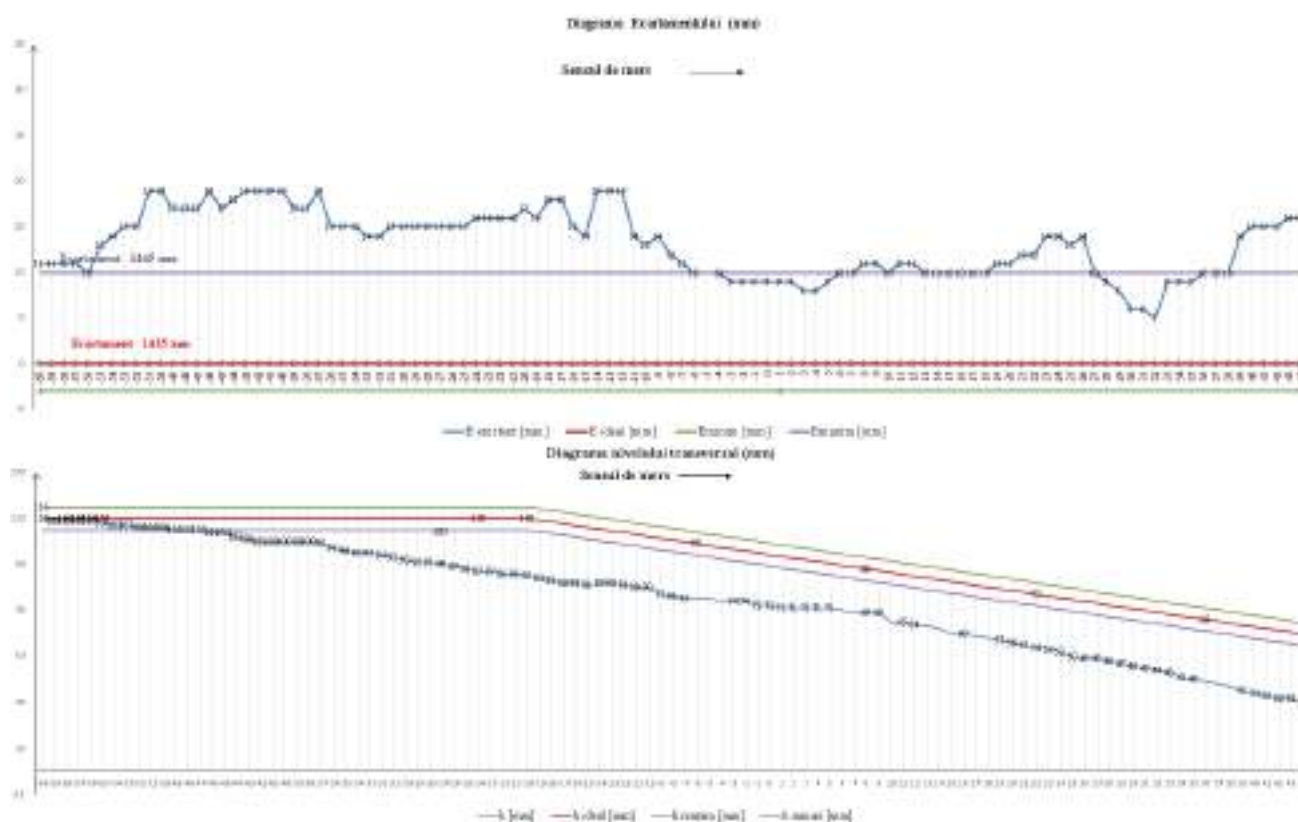
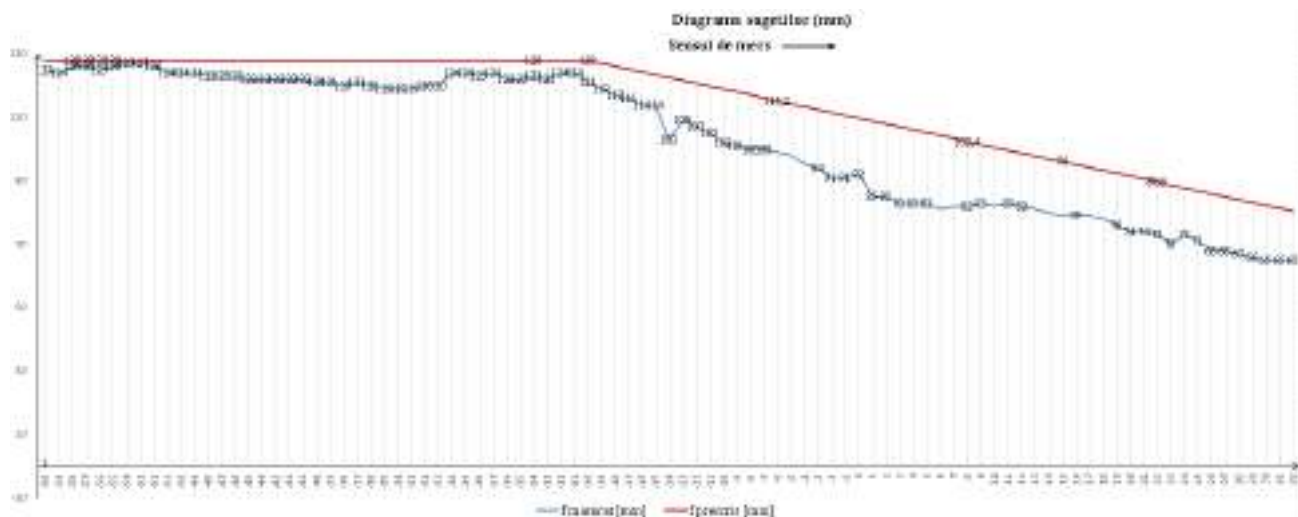
*Diagrama nr.1 - Diagrame de ecartament, nivel și săgeți*

Pe zona afectată de deraiere s-au marcat pe firul exterior al căii un număr de 44 picheți (notați de la 0 la 44), în sensul de mers al trenului, la echidistanțe de 50 cm.

În aceste puncte au fost efectuate măsurători în regim static ale ecartamentului și nivelului transversal al căii, cu tiparul de măsurat calea de tipul „Geismar” nr.1910 – 42804, având verificarea metrologică în termen de valabilitate. Totodată, a fost măsurată săgeata (până la pichetul nr.32).
