## **RAPORT DE INVESTIGARE**

**al incidentului produs la data de 24.05.2022  
pe rețeaua de transport cu metroul din București,  
magistrala M2, între stațiile Piața Romană și Universitate,  
în circulația trenului de metrou nr.15, trasa 04**

*Raport final  
mai 2023*

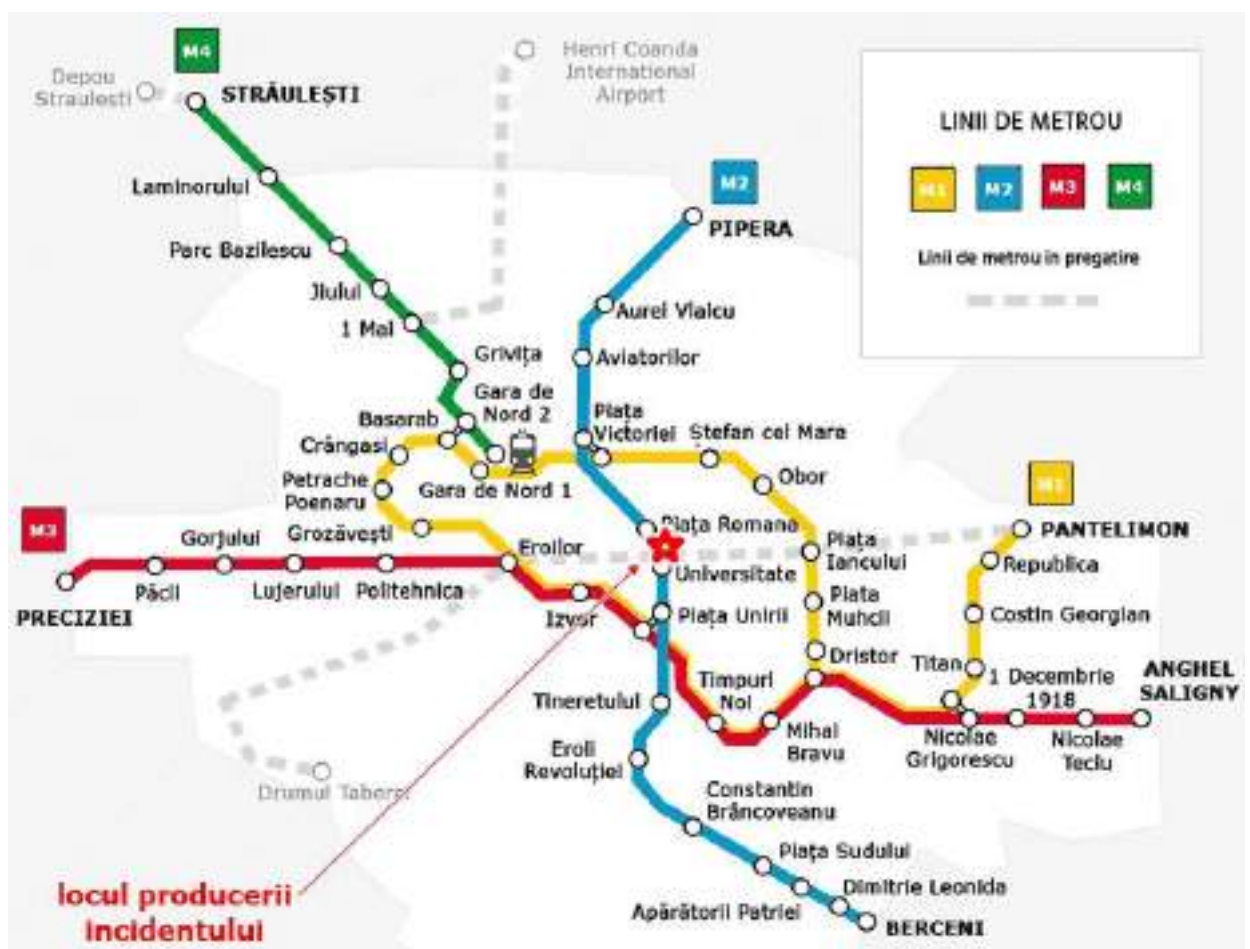
Figure no.1 Incident site

- the torque rod of the bogie no.2 from the wagon MP2 of the semi-train no.2314 broken at the left end, in the running direction;
- the current collector afferent to the same side (left side in the train running direction), detached from the screws for fastening on the support situated on the bogie frame and affected by the temperature

- at 8 supports of third rail there was found exceeding of the tolerances accepted, measured horizontally, following their hit by the roll unit from the metro electric train;
- 2 covers for the protection of third rail were affected thermically.

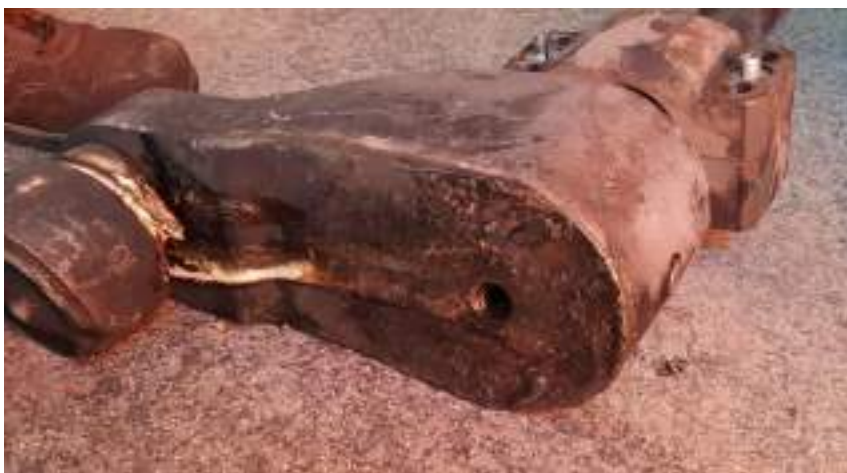
*Foto nr. 1 - Marcajele de control de pe brațul ansamblului antiruliu dinspre partea zonei de rupere*

- această bară are o lungime totală de circa 2202 mm (conform documentației CAF);
  - pe capetele de fixare ale barei, în brațului ansamblului opus zonei de rupere s-a constatat marcajul de control (vopsea de culoare albă și roșie) nedecalat. Pe capătul opus, aferent zonei de rupere, urmare afectării termice acest marcaj nu a mai putut fi identificat. Precizăm faptul că, după reconstituirea poziției normale a întregului ansamblu antiruliu s-a constatat că nici brațul aferent acestei părți nu este rotit față de bara de torsiune;

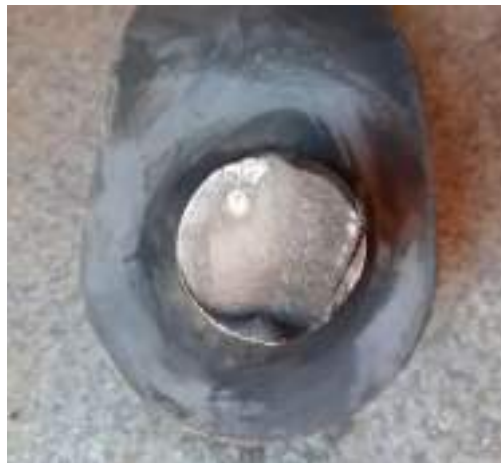
*Foto nr. 2 – Suprafața de rupere a barei de torsiune*

- bara de torsiune era ruptă în zona suportului de pe partea stângă, în sensul de mers, la circa 185 mm de capătul din stânga (ruperea începe la circa 180 mm și se termină la circa 190 mm de acest capăt, planul secțiunii de rupere fiind înclinat la circa 30° - 40° față de axa longitudinală a barei);

- diametrul barei de torsiune este de circa 50 mm (conform documentației CAF);
- aspectul suprafețelor de rupere este similar unei ruperi la oboseală;
- cele două suprafețe de rupere prezintă un aspect lucios pe circa 60% din suprafață și un aspect de rupere fragilă (mai rugos) pe circa 40% din suprafață;

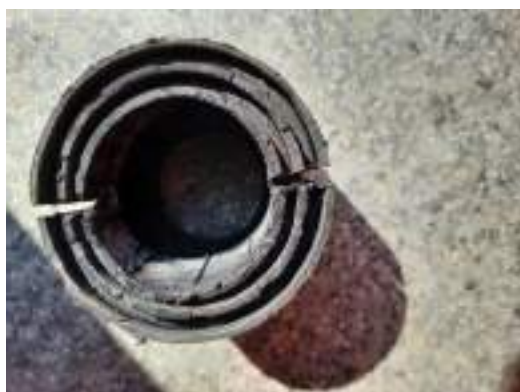
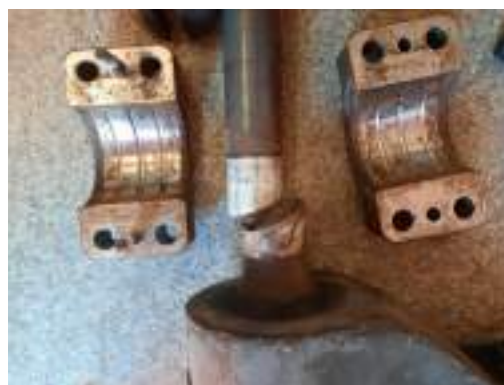
*Foto nr.3 Clemele de fixare ale barei de torsiune pe boghiu și elementul de cauciuc*

- capătul dinspre suportul din partea stângă prezintă pe marginile secțiunii de rupere urme de lovituri produse ca urmare a lovirii acestuia, după rupere, de elementele boghiului și captatorului de curent. De asemenea, pe marginile acestei secțiuni s-au constatat urme de arc electric;
- nu s-au putut identifica alte urme sau defecte de suprafață;
- s-a demontat ansamblul de cleme care asigura fixarea pe boghiu în zona căruia s-a produs ruperea barei de torsiune, neconstatându-se defecte vizibile nici pe suprafețele circulare ale celor două cleme și nici pe îmbinarea de cauciuc care era fixată între cele două cleme;
- pe suportul patinei captatorului de curent – urme de arc electric;
- suport adaptor captator – urme de arc electric.

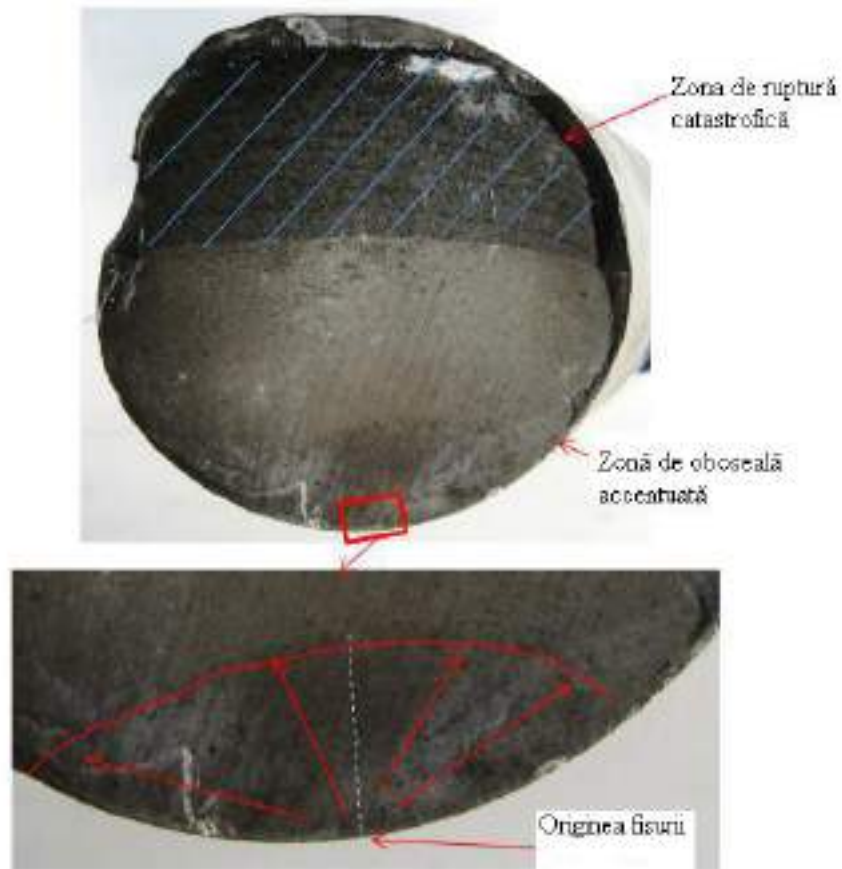
*Figura nr.6 - Morfologia suprafeței de rupere*

- privind în detaliu suprafața de fractură, este posibil să se identifice punctul de origine al fisurii. O analiză detaliată a unei astfel de zone nu permite (prin metode optice) identificarea vreunei eterogenități superficiale relevante în afară de cele produse în timpul operației de sablare cu alice metalice;

- fisura a fost inițiată într-un singur punct. Nu au fost prezente eterogenități superficiale și microstructurale relevante la punctul de origine a fisurii, în afară de cele generate în timpul operației de sablare. Aceste semne de sablare nu sunt omogene. Au putut fi detectate morfologii semnificative de adâncime și semne diferite (mai mult decât cele așteptate într-o operațiune corespunzătoare de sablare);

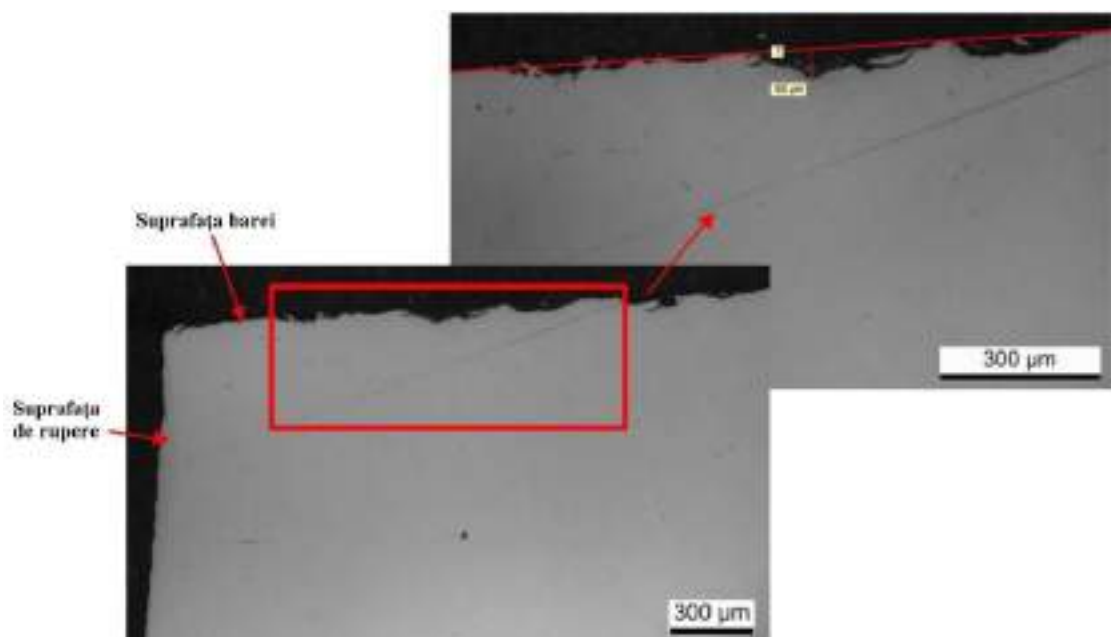
*Figura nr.7 - Neregularități de suprafață pe suprafața barei rupte*

- la originea fisurii nu sunt observate nici microincludzii nemetalice, nici eterogenități microstructurale relevante și, de asemenea, nu a fost observată nici decarburarea;
- expertiza a subliniat neregularitatea semnelor de sablare;
- s-a observat că deformarea suprafeței nu este atât de omogenă pe cât este de așteptat într-o operațiune de sablare corectă, astfel că adâncimi de până la 60 de microni au putut fi găsite cu ușurință . De asemenea, au putut fi detectate mici fisuri;

Având în vedere cele descrise mai sus, se poate conchide că **defectul existent la bara de torsiune** de la boghiul nr.2 al vagonul MP2 din semitrenul nr.2314 (**nereguli superficiale apărute din cauza unei aplicări incorecte a procesului de sablare cu alice metalice**), a făcut ca, în zona unde se montează ansamblul de cleme care asigură fixarea barei de torsiune pe boghiu de pe partea stângă (în sensul de mers al trenului), să se dezvolte în timp microfisuri. Aceste microfisuri au condus la apariția unei fisuri, fisură ce a generat, în final, ruperea acestei bare și, astfel, a condus la producerea incidentului investigat.

2. Considering the quality problems resulted from the blasting with metallic shots of the torque rods, CAF proposed METROREX the replacement of the torque rods equipping the trains from the first group (TEM no. from 1301-2301 to 1316-2316), that were not replaced up to now with rods from the new supplier. Following that proposal METROREX notified its agreement on the replacement of the rods proposed by CAF.
