AGENȚIA DE INVESTIGARE FERROVIARĂ ROMÂNĂ - AGIFER

## RAPORT DE INVESTIGARE

privind accidentul feroviar produs la data de 26.05.2022, ora 16:24, pe raza de activitate a Sucursalei Regionale CF Timișoara, secția de circulație Petroșani - Simeria, pe linia II directă din halta de mișcare Merișor, prin deraierea și răsturnarea locomotivei EC 076

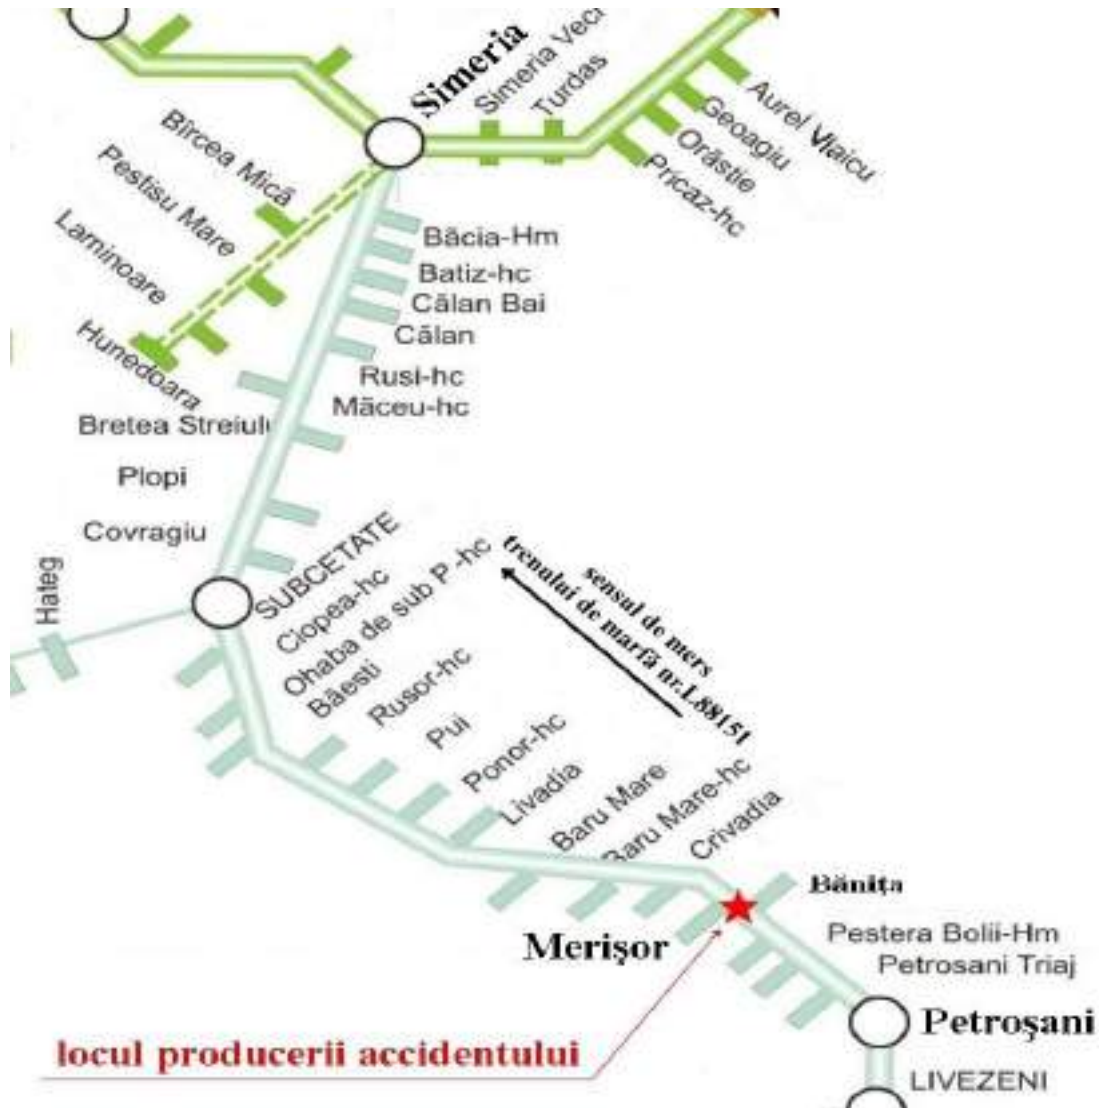
On 26<sup>th</sup> May 2022, at 16:24 o'clock, in the railway county Timișoara, track section Petroșani - Simeria (electrified double-track line), on the direct line of the railway station Merișor, km 61+046, in the running of freight train no. L88151 (light locomotive got by the railway undertaking SC Constantin Grup SRL), the locomotive EC 91 53 043 0076-6 derailed and overturned.

Figure no.1 – accident site

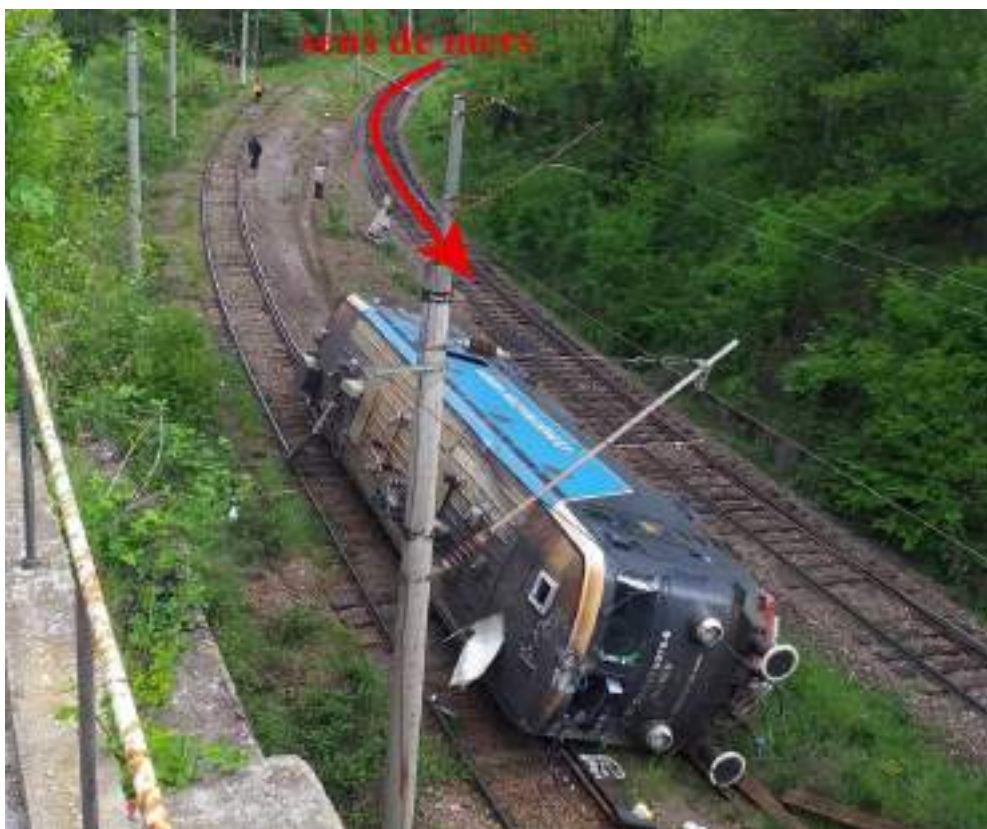
În aceste condiții, trenul de marfă nr.L88151 s-a angajat pe linia II din halta de mișcare Merișor, cu o viteză foarte mare, iar la trecerea acestuia pe secțiunea 034 cap Y, în dreptul km 61+046, s-a produs deraierea și răsturnarea pe partea dreaptă, sens de mers, a locomotivei EC 076.

*Figura nr.2 – poză de la locul accidentului*

După deraiere și răsturnare locomotiva EC 076 a mai parcurs, până la oprire, o distanță de aproximativ 90 m.

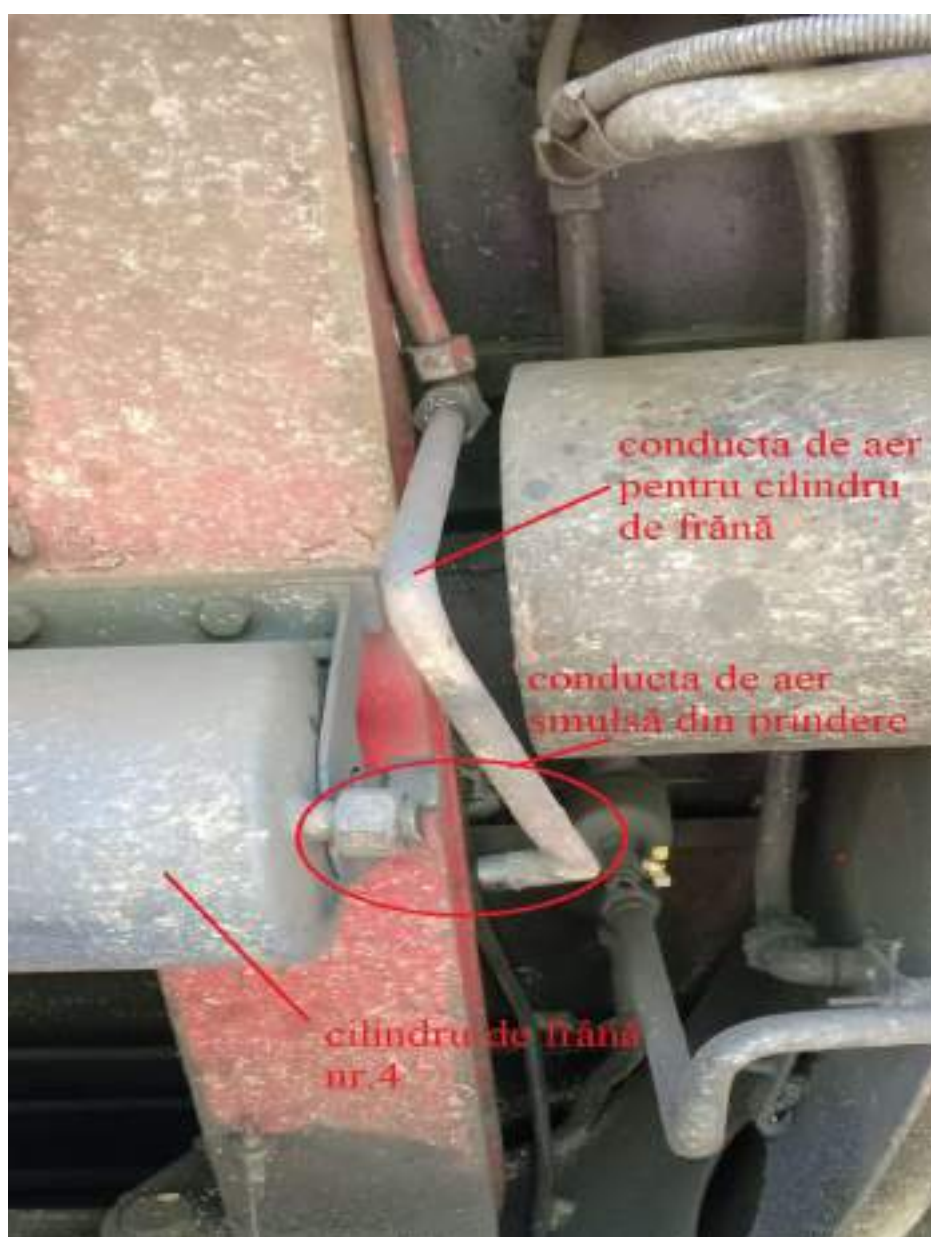
Figura nr.3 – cilindru de frână nr.4 și conducta de alimentare cu aer

Întrucât, în cursul investigației s-a constatat că locomotiva EC 076, care circula în trasă izolată, prezenta un defect la sistemul pneumatic, defect produs prin dezlipirea și desfacerea conductei de alimentare cu aer a cilindrului de frână nr.4 cât și circulației locomotivei având distribuitorul KE izolat, comisia de investigare consideră că **OTF BEU a fost implicată, în mod critic din punct de vedere al siguranței, în producerea acestui accident.**

*În urma analizei rezultatelor probelor efectuate în unitatea SC Constantin Grup, comisia de investigare a ajuns la concluzia că defectul apărut la conducta de alimentare a cilindrului de frână nr.4 a dus la imposibilitatea frânării locomotivei cu frâna directă.*

Over-speeding of maximum speed accepted on the line was possible because the failure appeared at the pneumatic installation of the locomotive, consisting in the unsoldering and detachment of the pipe for air supply of the cylinder no.4, that led to an ineffective working both of the direct brake and of the insulation of the air distributor KE, (by this action the automatic brake of the locomotive being taken out of service, so being no effect of safety systems DSV respectively INDUSI), it running like insulated locomotive on a track section with characteristic slope of 17 mm/m.

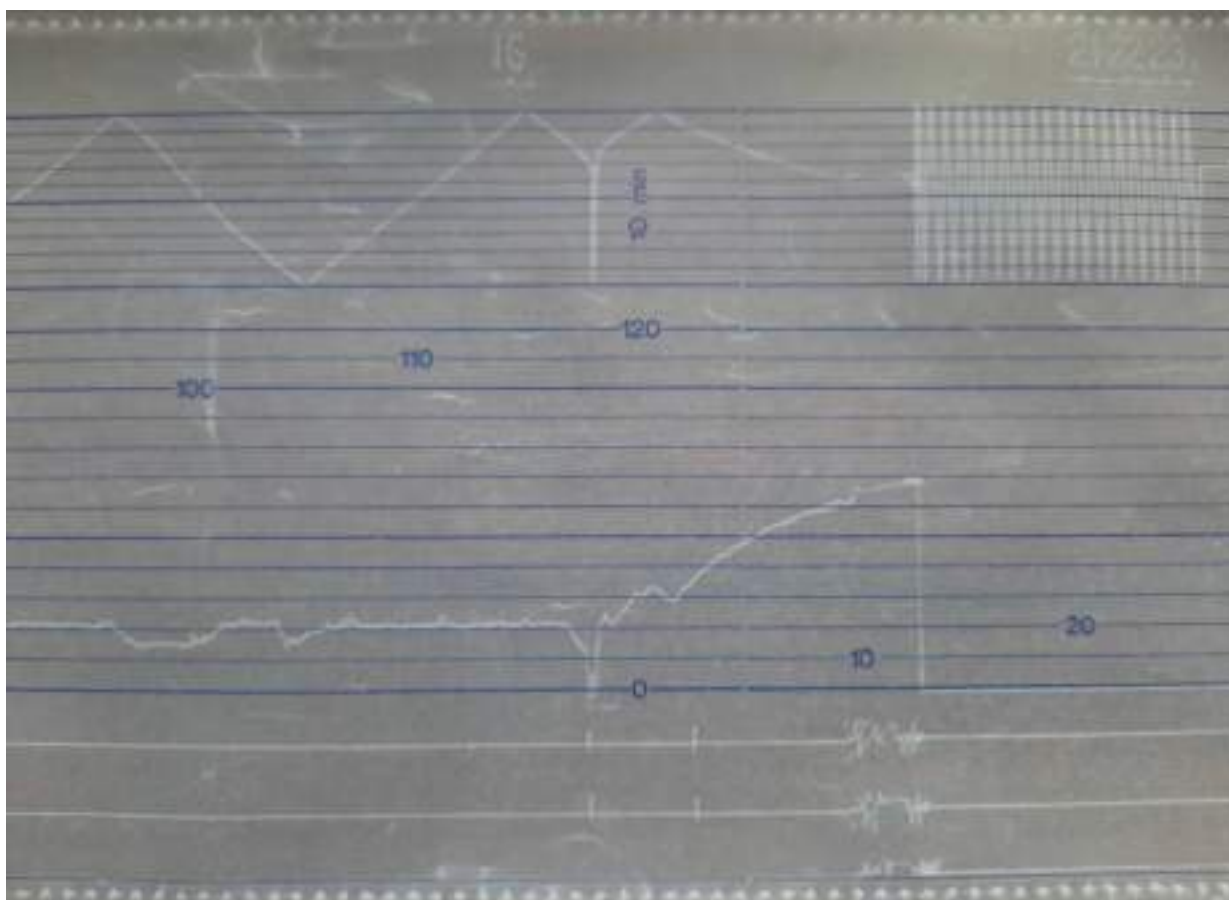
*Foto nr.1 – cuponul de bandă Hasler extras din vitezometrul locomotivei EC 076*

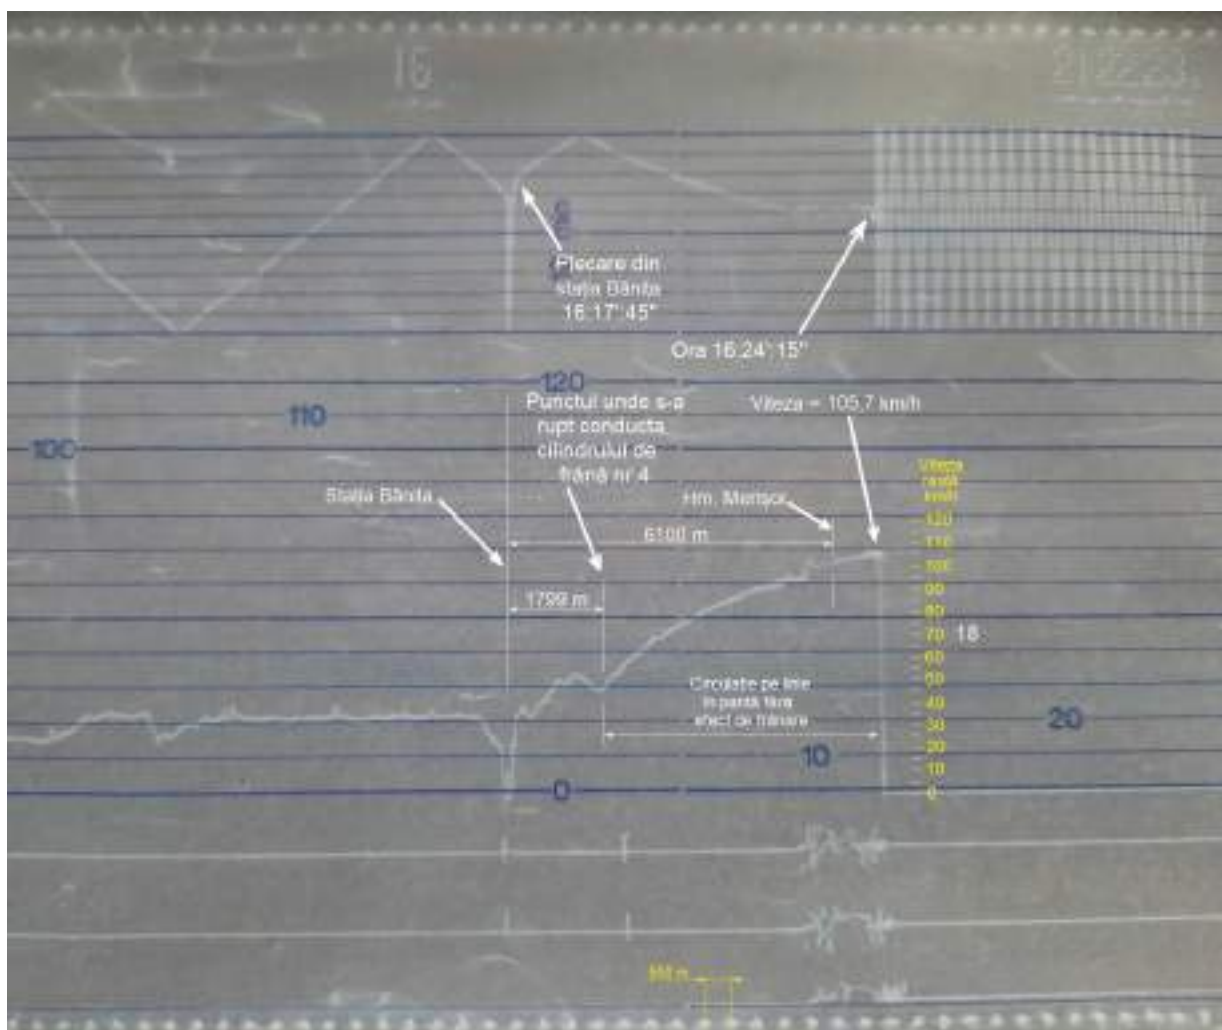
Figura nr.4 – cuponul de bandă Hasler extras din vitezometrul locomotivei EC 076, cu interpretarea înregistrărilor

Upon the analysis of reading and interpretation of speed recording tape, the commission found over-speeding, the speed recorded by the speed recording tape was 105,7 Km/h, more than 2,5 times over the speed established in the point where the derailment happened, the speed established being 40 km/h.

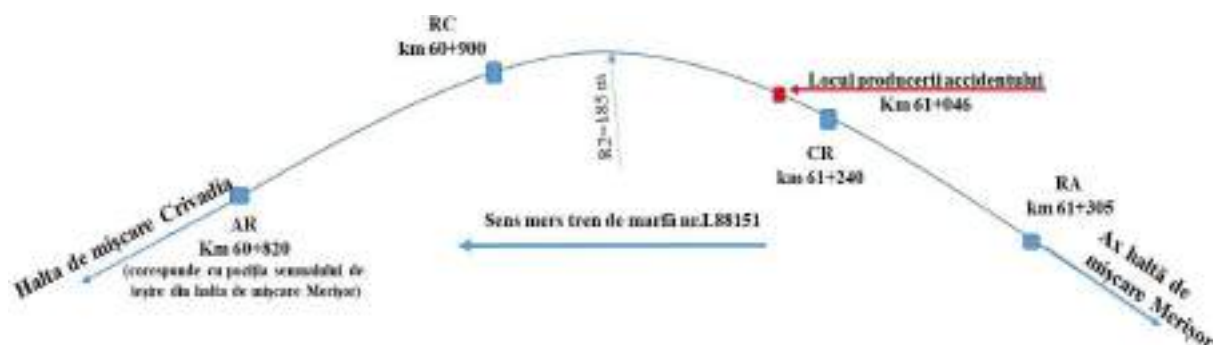
În zona producerii evenimentului, proiecția în plan orizontal a traseului căii este curbă cu deviație stânga în sensul de circulație al trenului. Curba este compusă dintr-un arc de cerc cu rază constantă  $R=185\text{ m}$ , supraînălțare  $h=35\text{ mm}$ , supralărgire  $s=20\text{ mm}$ , care se racordează cu aliniamentele adiacente prin intermediul a două curbe de racordare. Punctele caracteristice ale curbei fiind  $AR=60+820$ ,  $RC=60+900$ ,  $CR=61+240$  și  $RA=61+305$ . Deraierea s-a produs la  $\text{km } 61+046$  în cuprinsul curbei circulare.

Figura nr.5 - Reprezentarea schematică a curbei pe care s-a produs accidentul feroviar

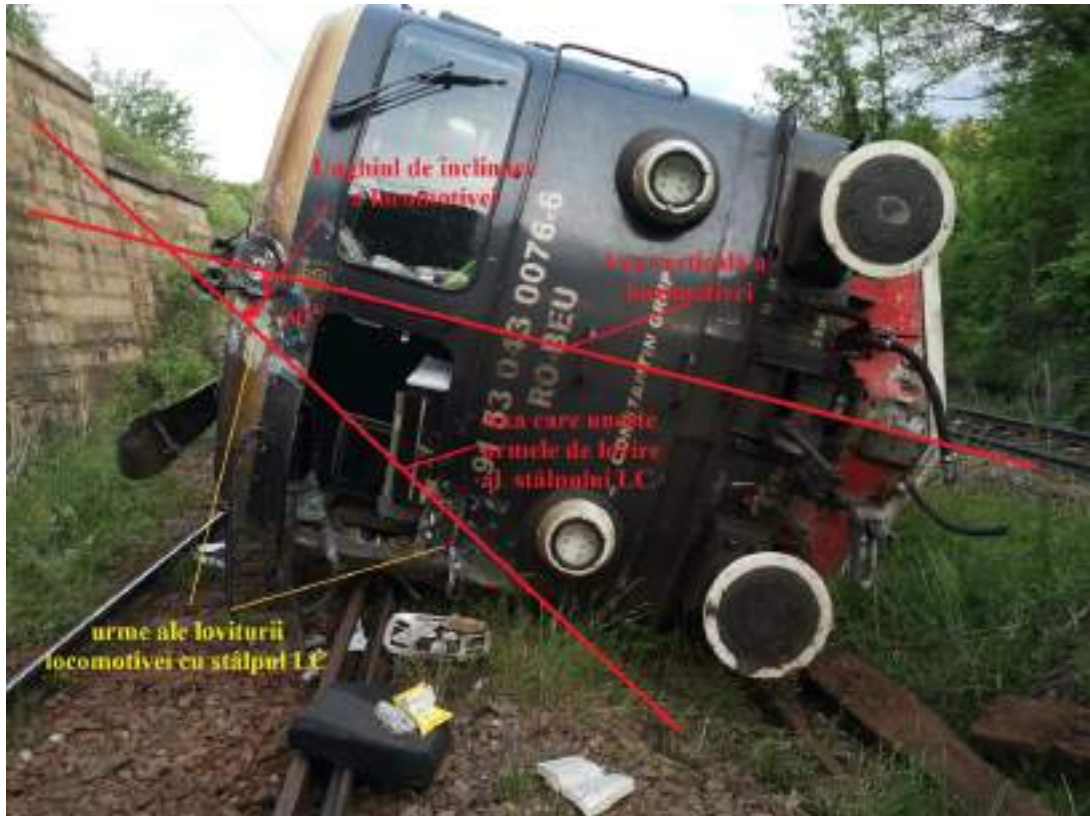
At the accident site there was no derailment mark, the point 0 of the derailment was the first pole of the contact line hit by the locomotive, in that point the locomotive reclined to the right, the angle against the vertical was about 30° (figure no.6).

*Figure no.6 – establishment of the locomotive reclining when it hit the first pole of the contact line*

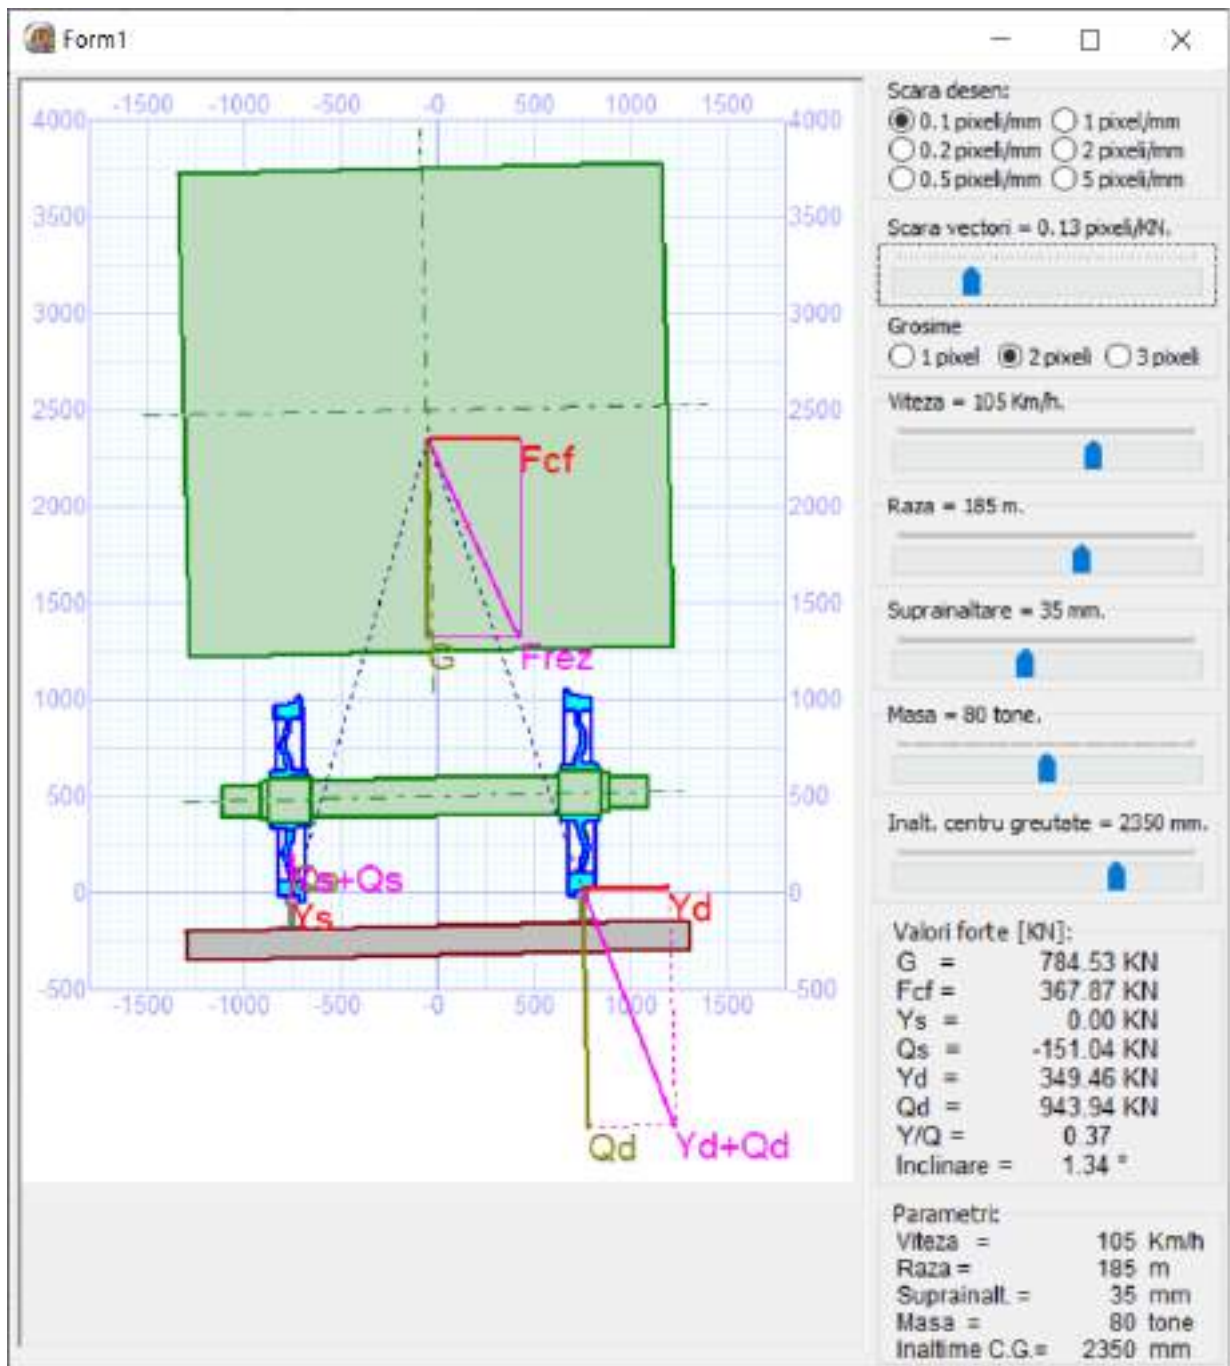
From the figure the result is that the overturning happened because the direction of the resultant of the forces acting on the locomotive weight centre (the weight force and the centrifugal one) falls outside the polygon set out by the contact points of the wheels with the rails. Then the ration  $Y/Q$  was 0,37, value to small in order to generate the rail overclimbing.

It explains the fact that at the accident site there were no derailment marks. The locomotive overturning happened as effect of the centrifugal force, and not following a possible derailment.

Figure no. 7 – calculation of the contact forces wheel-rail at the derailment moment
