## RAPORT DE INVESTIGARE

**privind accidentul feroviar produs la data de 13.06.2022,  
pe raza de activitate a Sucursalei Regionale de Căi Ferate București,  
secția de circulație București Nord - Videle (linie dublă electrificată), în halta de  
mișcare Zăvestreni, prin declanșarea unui incendiu la primul vagon din compunerea  
trenului de marfă nr.66306**

*Ediție finală  
09 iunie 2023*

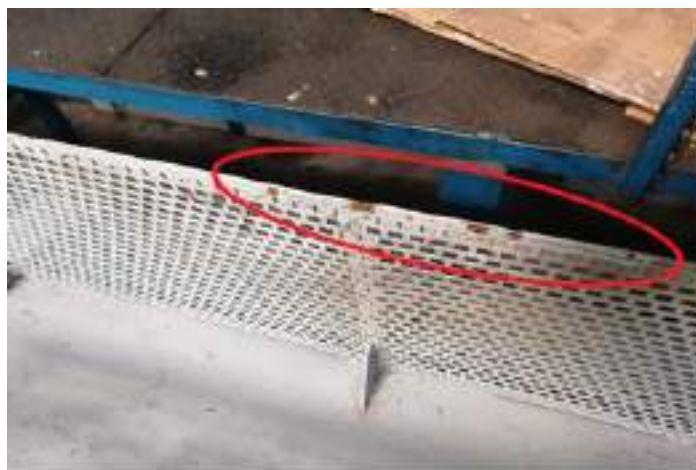
**Foto nr. 1** - 5 puncte de arc electric la partea superioară a apărătorii din partea stângă a locomotivei

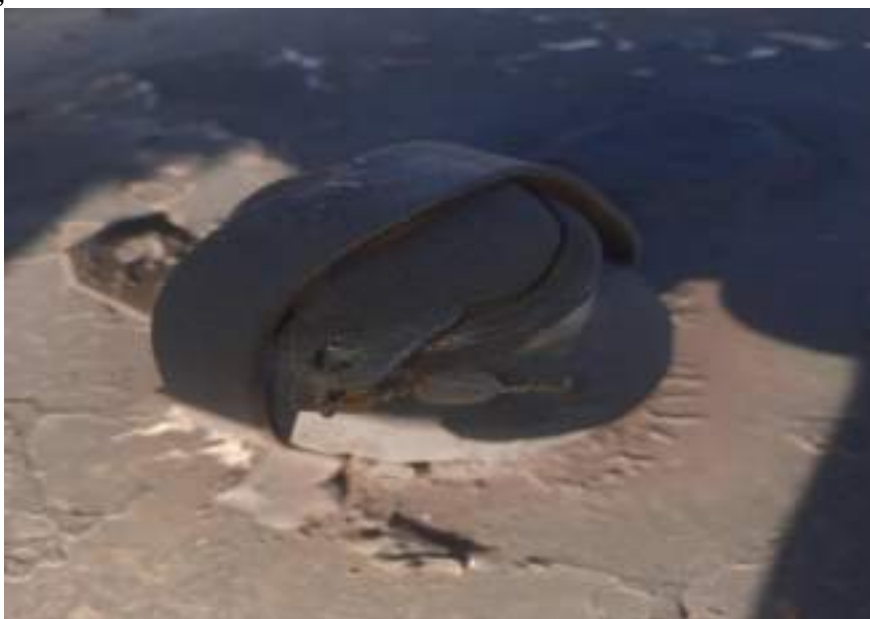
**Foto nr. 2** - zona supapei de siguranță  
fără urme de afectare termică

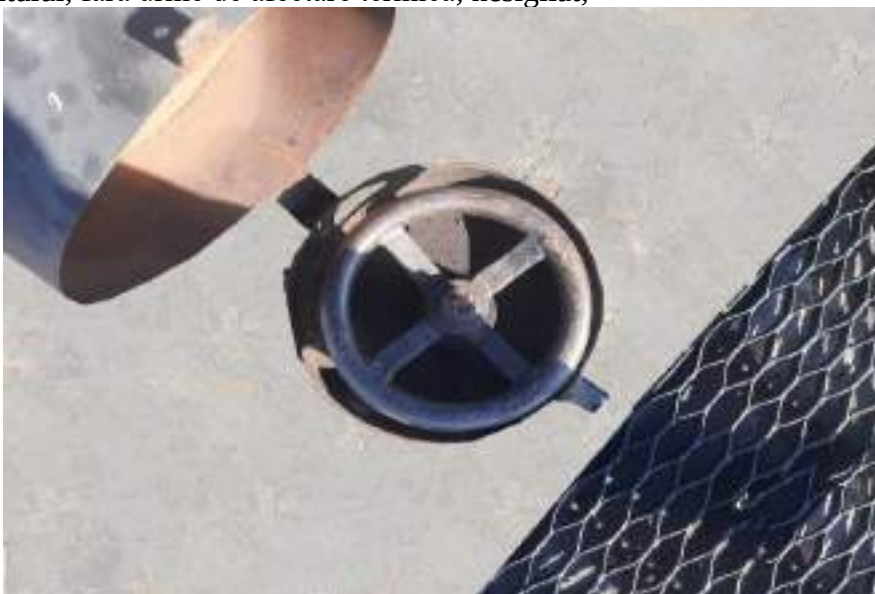
**Foto nr. 3** - sistemul de acționare a ventilului  
central situat la partea superioară a recipientului fără urme de afectare termică

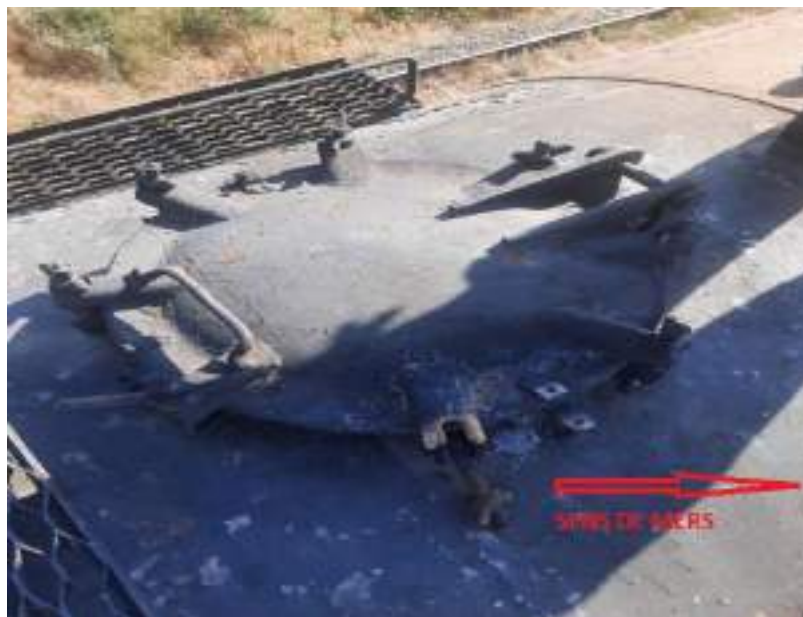
Improper fastening of the screws for fixing the cover of the loading domes of the wagon no.82537942512-7, that condition allowed the release of the gas vapors in that area and afterwards their ignition.

- șurubul din partea dreaptă sens de mers era cazut din „urechea” de fixare în exteriorul capacului domei.
- sigiliile au fost afectate termic, s-au găsit urme de plastic topit provenit de la sigilii;
- în partea dreaptă a capacului domei, în sensul de deplasare al vagonului, în dreptul șurubului de fixare cu piuliță tip fluture, găsit desfăcut și poziționat în exteriorul capacului domei, s-au constatat urme de afectare termică a vopselei (vopseaua arsă);
- urme de afectare termică s-au constatat și în partea stângă a domei pe o suprafață mică, în dreptul „urechilor” pentru sigilare;
- emanații de vapori de benzină în jurul capacului domei depistate timpul inspectării vizuale a domei;

**Foto nr. 4** - urme de afectare termică în zona domei de încărcare și șurubul căzut din urechea de fixare

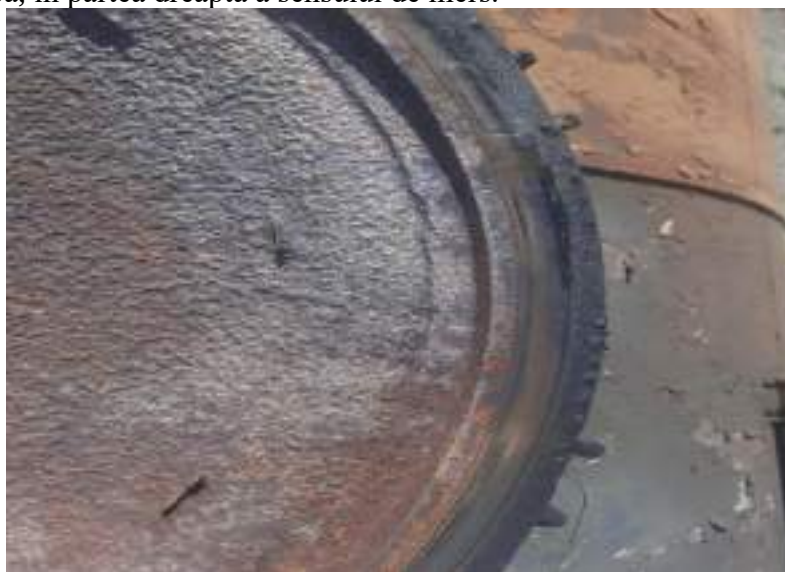
- șuruburile cu piuliță tip fluture erau slăbite, desfiletarea lor în vederea deschiderii domei a fost făcută manual, fiind ușor manevrabile;
- pe capacul domei, în interior, garnitura de cauciuc, era fixată corespunzător și prezenta afectare termică, în partea dreaptă a sensului de mers.

**Foto nr. 5** - afectare termică la garnitura capacului domei, în partea dreaptă a sensului de mers

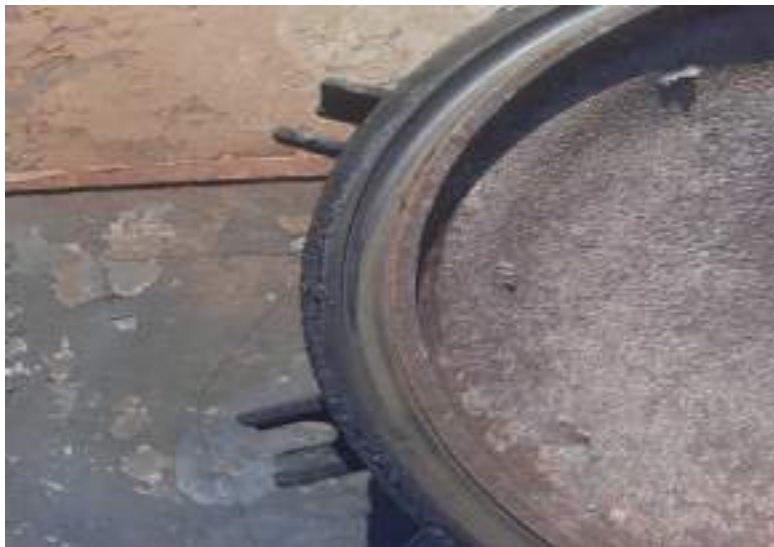
- garnitura prezenta urme ușoare de carbonizare pe o lungime de cca. 15cm la exteriorul ei; în partea stângă, urmele de afectare termică se observă foarte puțin;

**Foto nr. 6** - urme ușoare de carbonizare pe o lungime de cca. 15cm la exteriorul garniturii

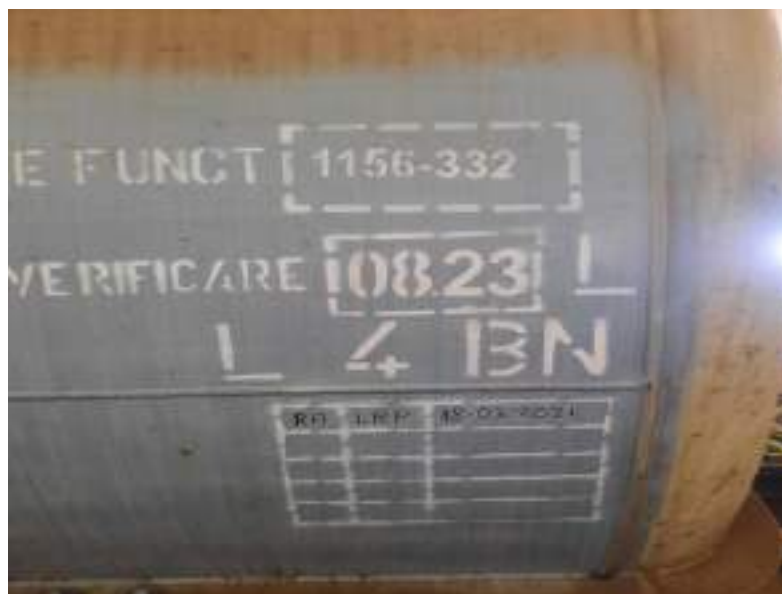
**Foto nr. 7** - inscripțiile pe vagon care cu tipul recipientului și data efectuării verificării tehnice periodice

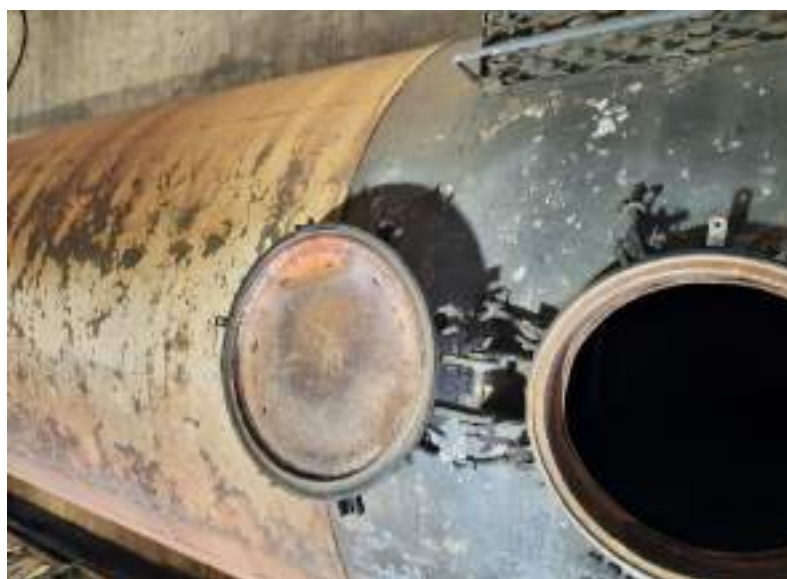
- la capacul domei:
    - urme de afectare termică la partea exterioară pe partea dreaptă, față de sensul de mers al trenului implicat în accident;

**Foto nr. 8** – ușoare urme de afectare termică la partea exterioară pe partea dreaptă

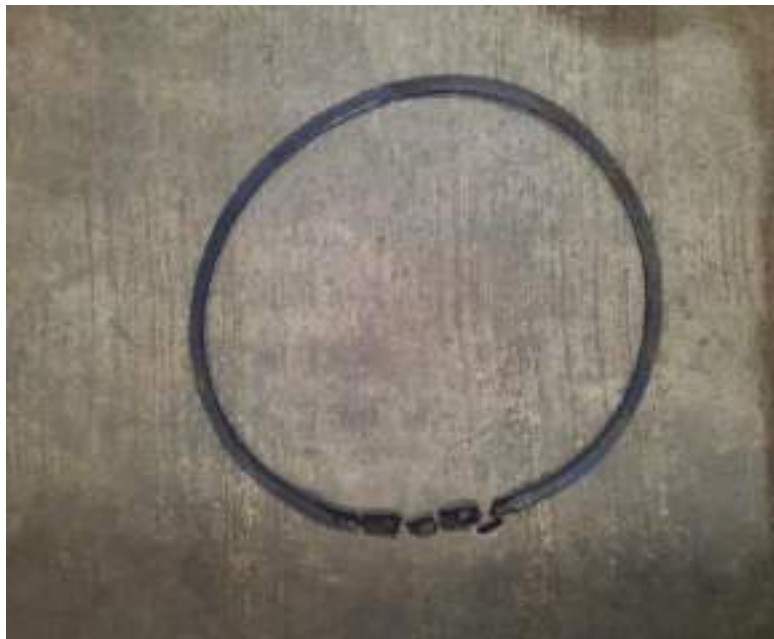
- 3 șuruburi cu ochi și piulițe tip fluture aferente acestora situate pe aceeași zonă aveau urme de afectare termică;
- după deschiderea capacului s-au constatat urme de afectare termică (coroziune proaspătă) pe circa 15 % din circumferința acestuia în aceeași zonă cu cea de la exteriorul acestuia. De asemenea, garnitura de cauciuc a capacului era afectată termic în aceeași zonă (casantă), iar la scoaterea ei de pe capac, această zonă s-a rupt în mai multe bucăți;

**Foto nr. 9** - garnitura de cauciuc a capacului domei de încărcare era afectată termic

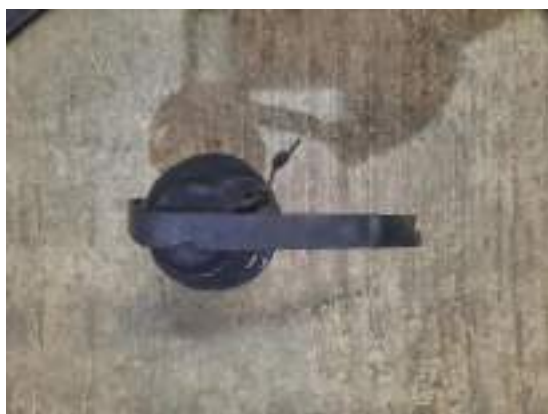
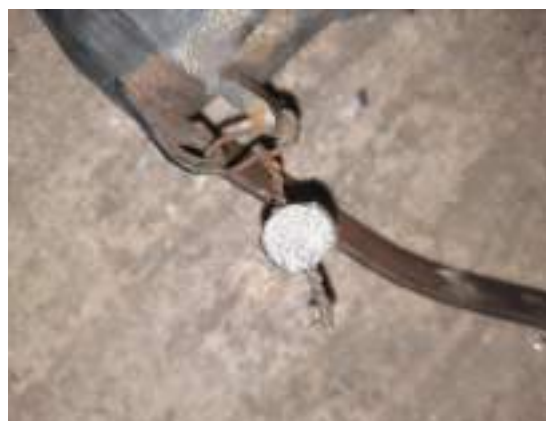
**Foto nr. 10, 11** - supapa de siguranță și modul de sigilare

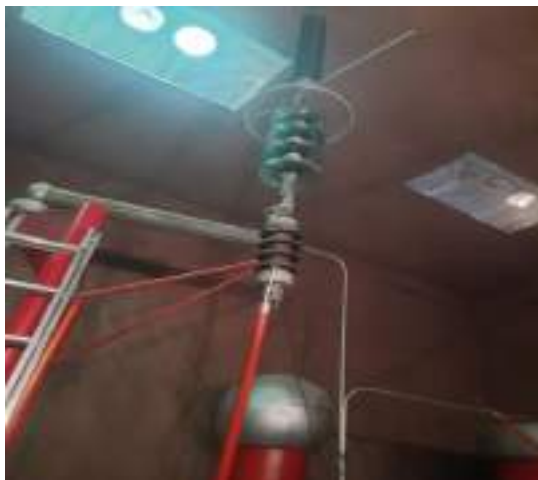
- **un capăt** al izolatorului a fost legat de o fază a transformatorului ridicător de tensiune;
- **capătul opus** al izolatorului a fost legat la pământ;
- **întreg izolatorul** a fost umezit pentru a putea simula condițiile meteorologice cu ploaie;

**Foto nr. 12** – izolator supus unor probe pentru determinarea rezistivității electrice

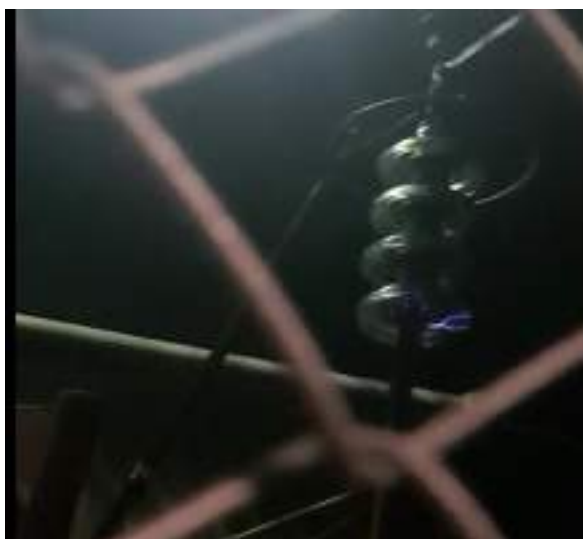
**Foto nr. 13** - apariția descărcărilor electrice locale

Astfel prin aceste încercări de laborator se poate constata apariția descărcărilor electrice locale, fenomen des întâlnit în condițiile meteorologice cu umiditate crescută (ploaie)

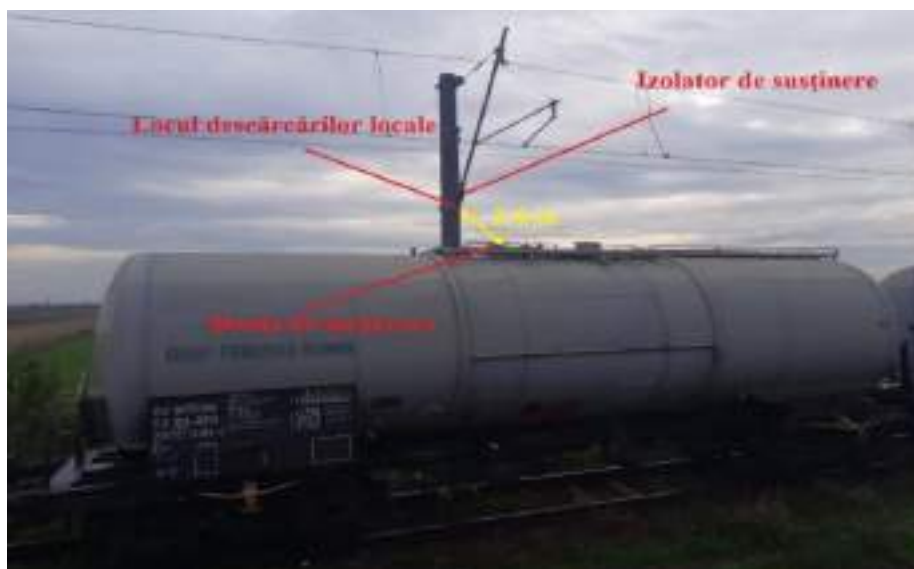
The distance from the loading dome of the wagon to the insulators for the support of the contact line is about 2,4 m.

**Photo no. 14** – site of local discharges, support insulator, distance from the loading dome of the wagon to the insulators for the support of the contact line, loading dome

In the conditions above mentioned, considering the findings made after the accident, at the railway installations and rolling stock involved, one can state that, most likely, the fire burst following the local electric discharges appeared at the support insulators situated on the poles of the contact line, that generated the appearance of some sparks, leading to the ignition of the gas vapors released at the cover of the loading dome, closed without being pressure-tight, cover situated on the upper part of the wagon no.82537942512-7.
