## RAPORT DE INVESTIGARE

privind accidentul feroviar produs la data de 22.06.2022, între Halta de mișcare Zăvestreni și stația CFR Videle, în circulația trenului de călători nr.349 prin declanșarea unui incendiu la locomotiva de remorcare EA 889, care ulterior s-a extins și la primul vagon din compunerea trenului

*Raport de investigare  
Ediție finală 15 iunie 2023*

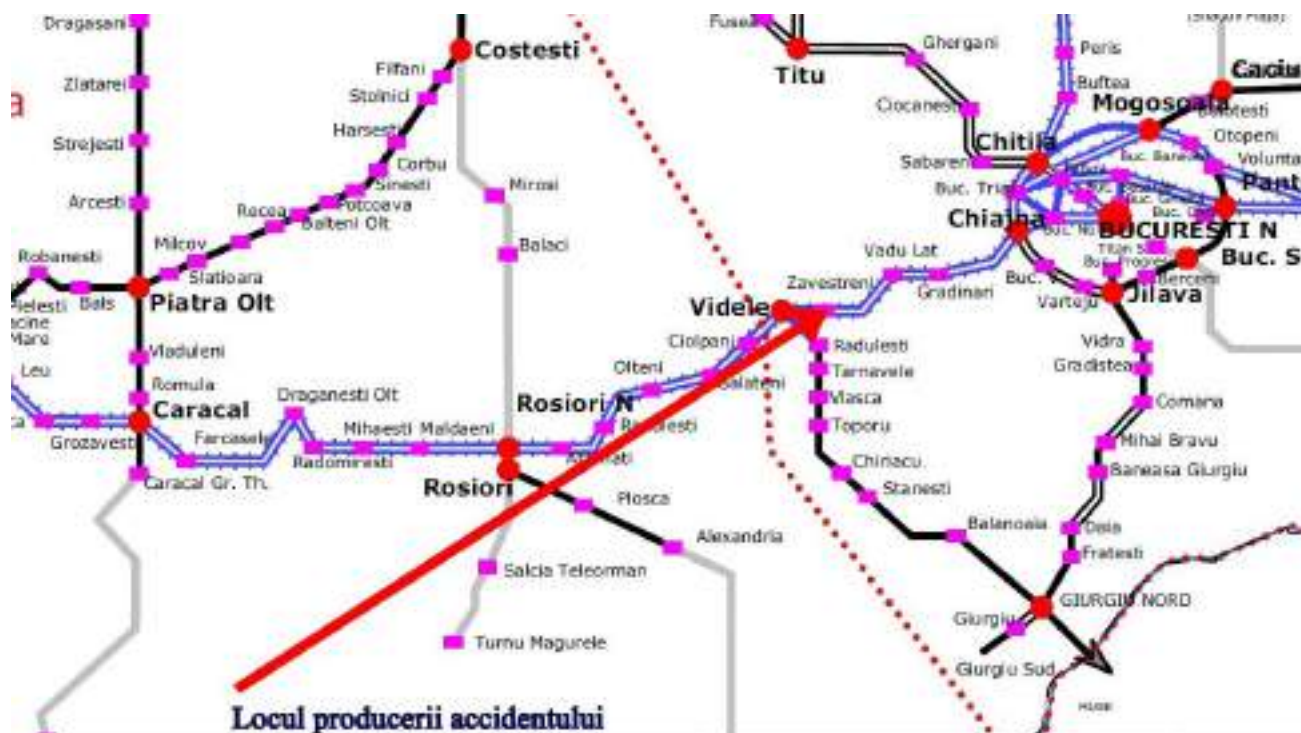
Figure no.1 – accident site

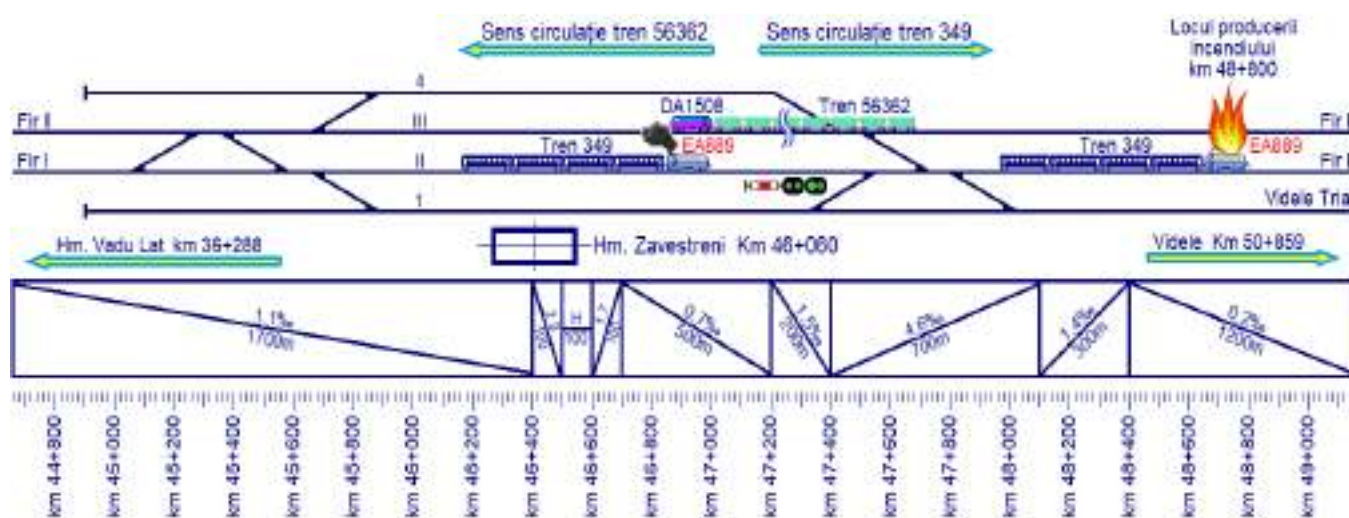
Figura nr.1 – schița locului producerii incendiului la locomotiva EA 889

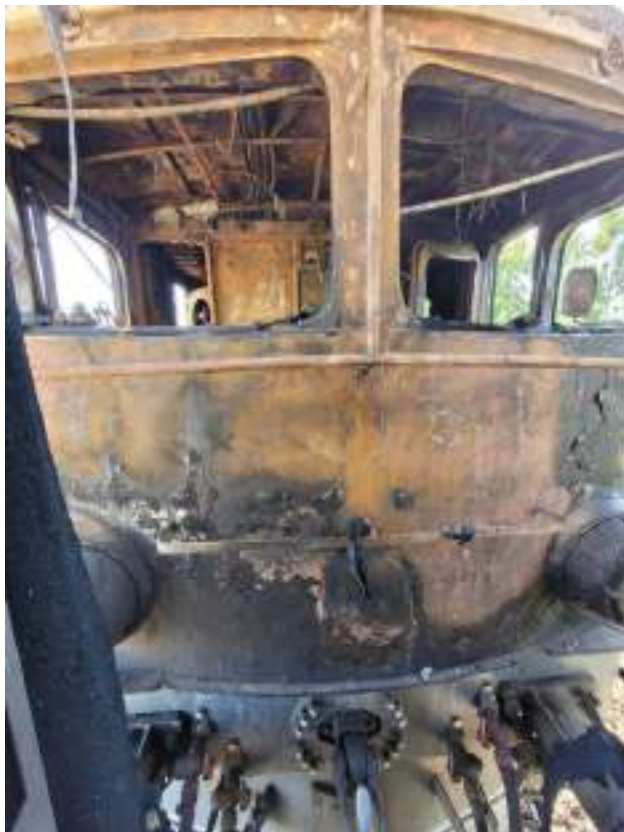
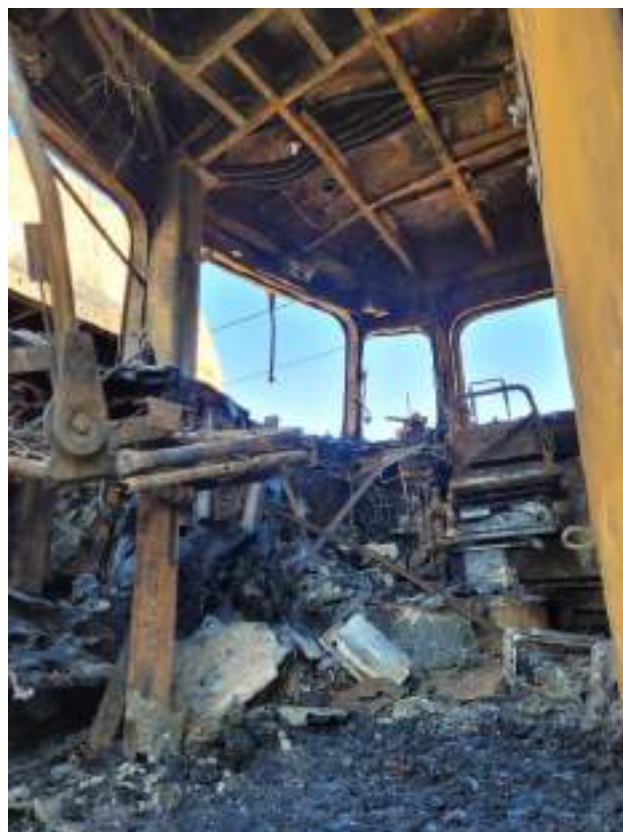
- toate echipamentele din cabina de conducere nr.I erau arse în proporție de 100%;
- blocurile de aparate S1, S2, S3 și S7 erau afectate termic;
- compresorul elicoidal de aer era afectat termic;
- camera de înaltă tensiune era afectată termic;
- transformatorul avea ulei de răcire iar tuburile argus ale acestuia nu erau străpunse;
- blocurile de aparate S3, S7 și compresorul elicoidal erau cel mai puternic afectate termic;
- au fost descărcate datele furnizate de instalația ICOL a locomotivei.

Foto nr.1 și nr.2 – postul de conducere nr.I al locomotivei EA 889 și echipamentele acesteia

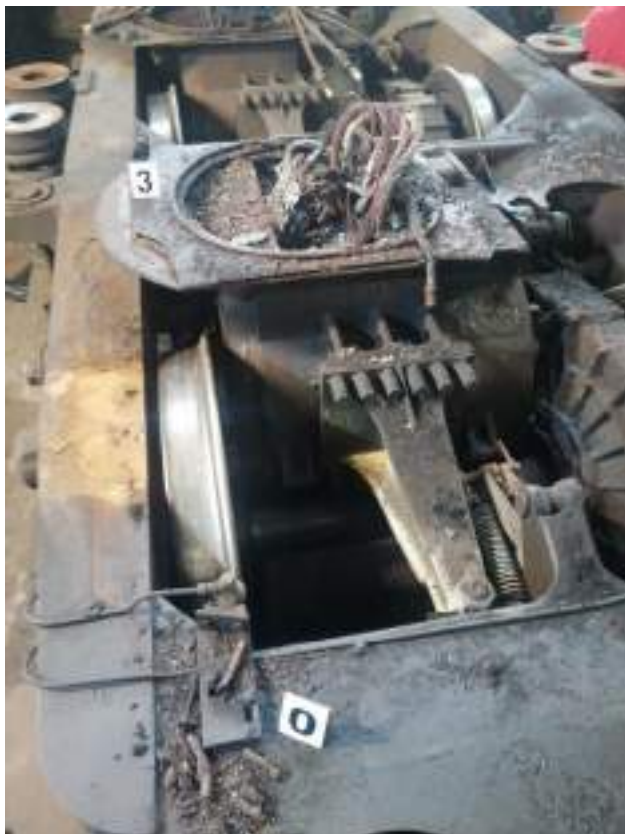
- sub locomotivă existau urme de ardere în zona cablurilor care fac legătura între bateriile de acumulatori și blocul de aparate S7;
- tubul copex și cablurile care fac legătura între acumulatori și blocul de aparate S7 erau secționate/întrerupte sub locomotivă, în mai multe locuri, iar cablurile acestora aveau izolația carbonizată și prezentau urme de arc electric;

*Foto nr.3 – Resturi carbonizate de tub copex și izolație provenite de la cablul bateriei de acumulatori*

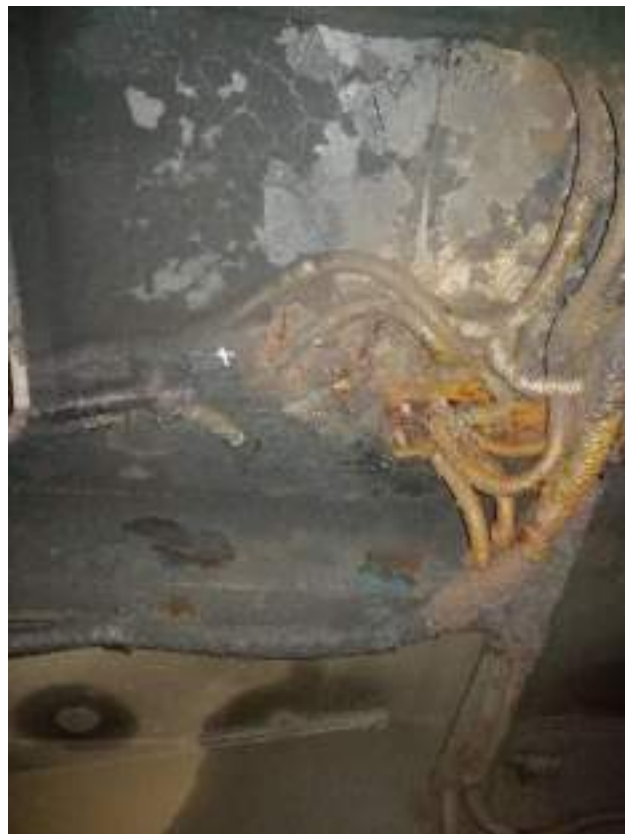
*Foto nr.4 – Cablu de la bateria de acumulatori carbonizat și cu urme de arc electric în zona de traversare a podelei locomotivei spre blocul S7*

În concluzie **apariția unui arc electric între podeaua locomotivei EA 889 și cablurile electrice care fac legătura între bateriile de acumulatori și blocul de aparate S7, ca urmare a deteriorării izolației acestora**, a reprezentat, un **factor critic** al producerii acestui accident. Întrucât acest factor critic, după toate probabilitățile, dacă ar fi fost eliminat, ar fi putut împiedica producerea accidentului, comisia de investigare consideră că acesta reprezintă un **factor cauzal** al accidentului.

- during the first lifting on jacks of the locomotives, irrespective of the cause that imposed it, one makes the cleaning of the bogies surfaces (including its parts) by racking, until the complete removal of the dust and oil/diesel fuel deposits, cleaning and checking by removing the electric connections from the from the connecting boxes of the electric traction engines, cleaning and inspection of force cables situated under the body of the motorised rolling stock and into the body, cables of the diesel engines of the multiple units/locomotives, checking and restoring, if case, of the electrical resistance of the

- insulation of force and command cable, or, when required, the replacement of unsuitable cables, removal of the oil/fuel losses, cleaning of dirty areas inside the motorised rolling stock;
- drafting a plan of measures that include also the inspection of cables for DC power supply of block S7 (cable with positive electric potential) at the crossing area of the locomotive floor (control of the isolation and removal of the nonconformities).

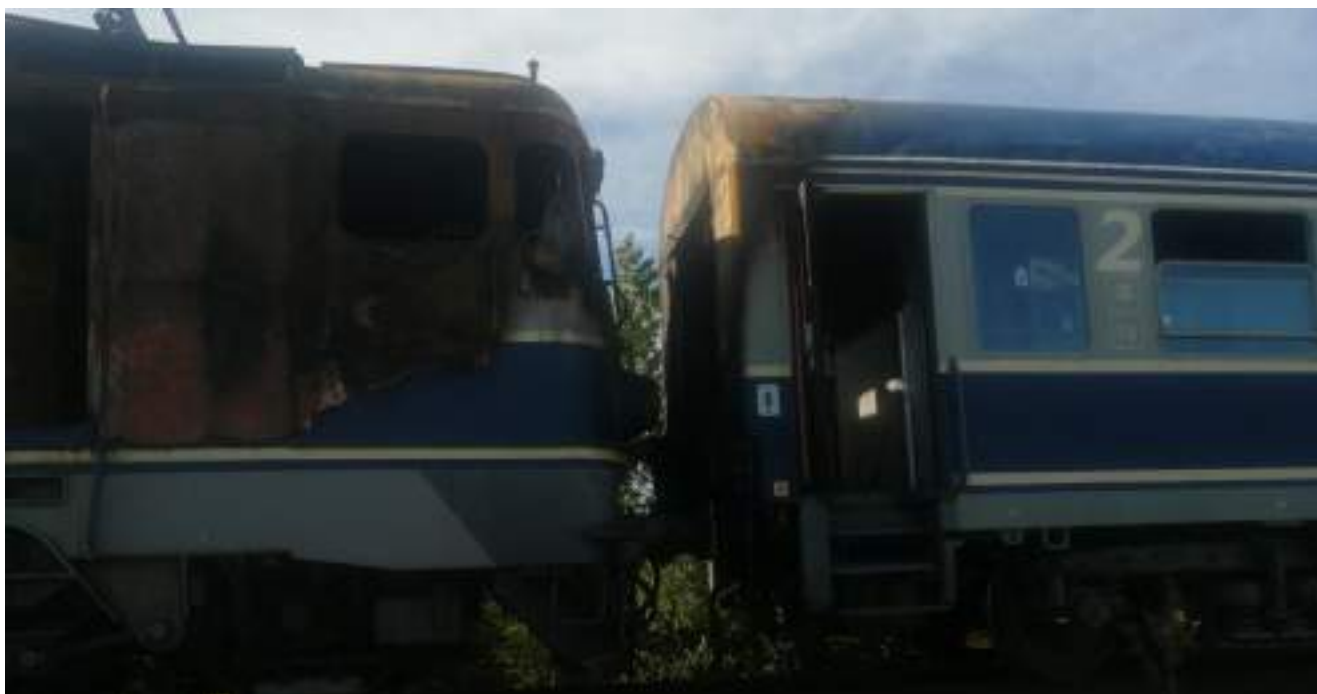
*Foto nr.5 – capătul vagonului nr.50 53 22-96 024-4, afectat de incendiul produs la locomotiva EA 889*

- vagonul se afla poziționat primul după locomotiva de remorcare EA 889;
- vagonul era afectat termic la capătul dinspre locomotivă până în dreptul grupului sanitar având geamurile sparte.
