## AVIZ

## **RAPORT DE INVESTIGARE**

al accidentului feroviar produs la data de 29.06.2022, pe raza de activitate a Sucursalei Regionale CF Iași între halta de mișcare Sîrca și stația CFR Podu Iloaiei, în zona km 49+360, în circulația trenului de marfă nr.56317027 (aparținând operatorului de transport feroviar SC Grup Feroviar Român SA), prin deraierea a 15 vagoane din compunerea trenului (de la al 11-lea la al 25-lea),

*Proiect raport de investigare  
27 iunie 2023*

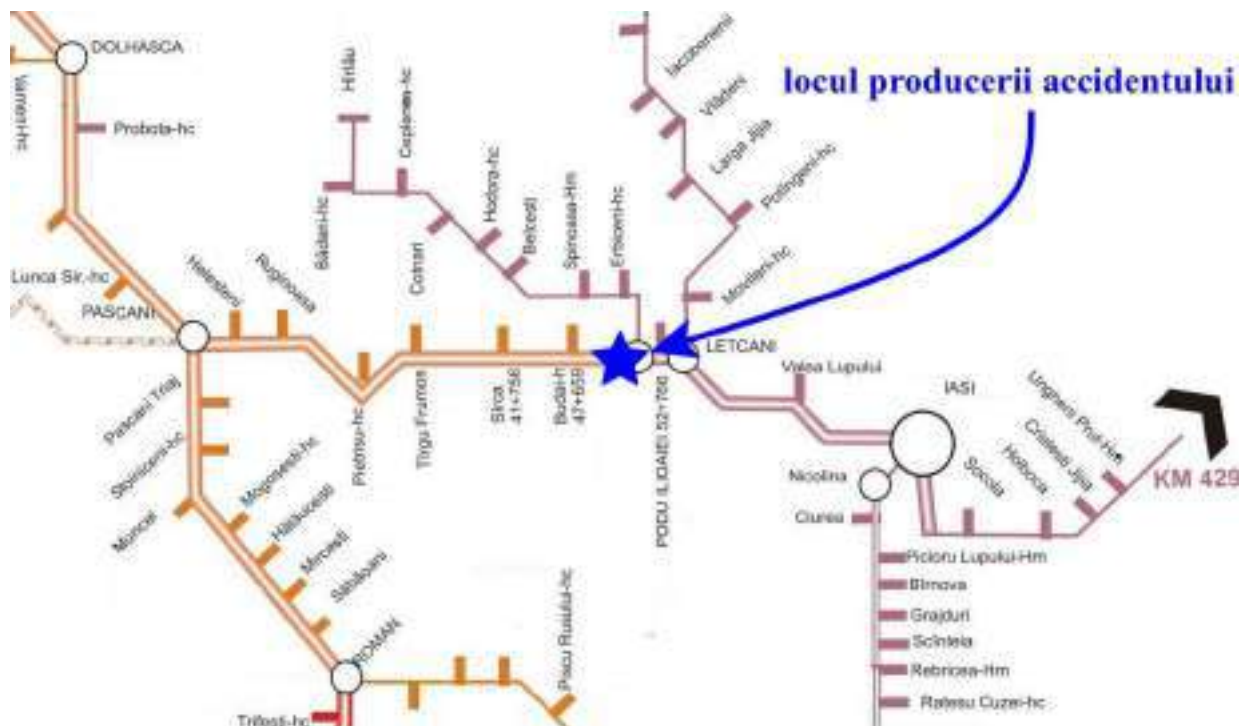
On 29<sup>th</sup> June 2022, at 17:20 o'clock, in the railway county Iași, track section Pașcani - Iași (electrified double-track line), on track I between the railway stations Sârca and Podu Iloaiei, when the freight train no.56317027 ran on a right curve, on a track section that had cross distortion (between km 49+340,7 and km 49+357), the train speed being over the speed stipulated in the working timetable (speed being between 62 and 76 km/h – against the maximum speed 60 km/h allowed for the trains having in their composition wagons CSI transposed), 15 wagons of the train derailed (from 11<sup>th</sup> one to the 25<sup>th</sup> one), 11 ones overturned.

Figure. no.1. Accident site

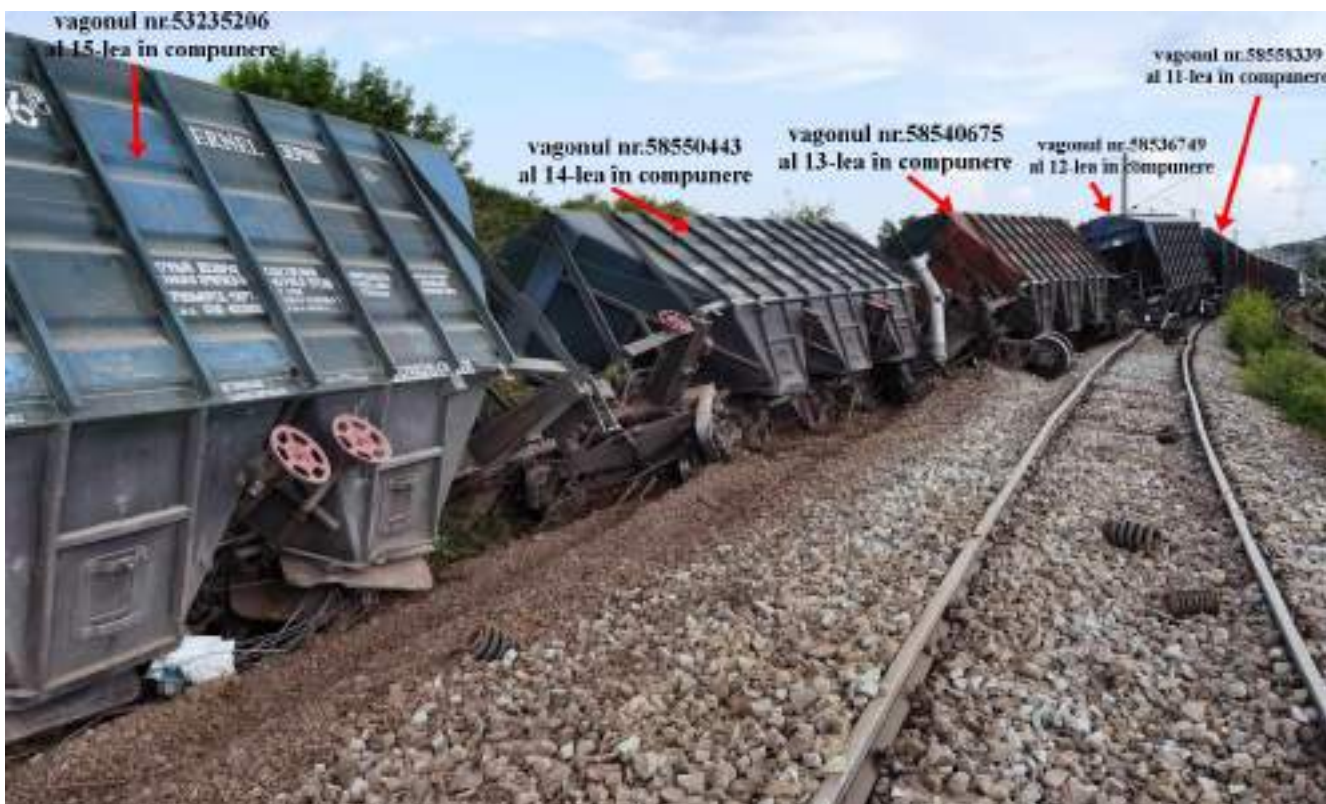
*Fig. nr.5, primele 5 vagoane deraiate (de la al 11-lea la al 15-lea)*

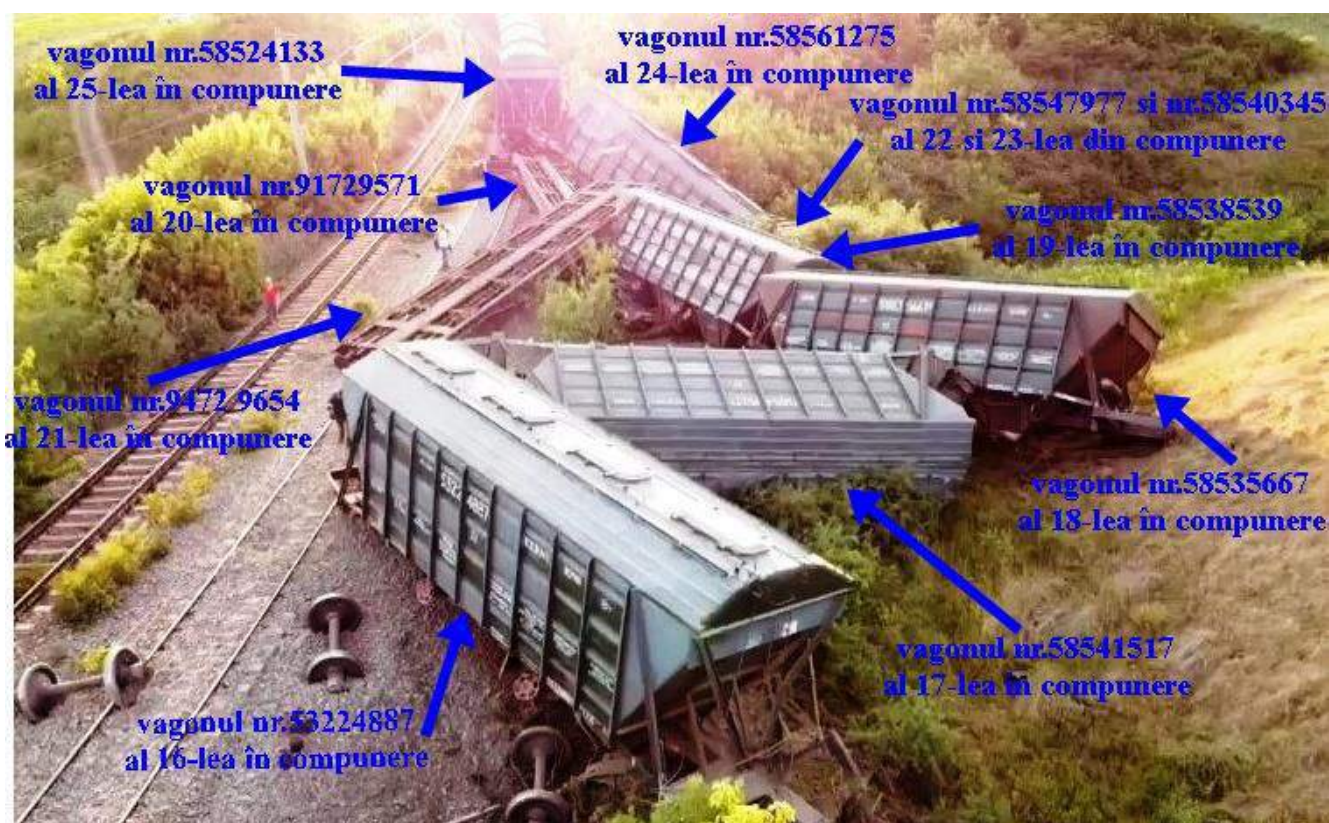
*Fig. nr.6, al doilea grup cu 10 vagoane deraiate (de la al 16-lea la al 25-lea)*

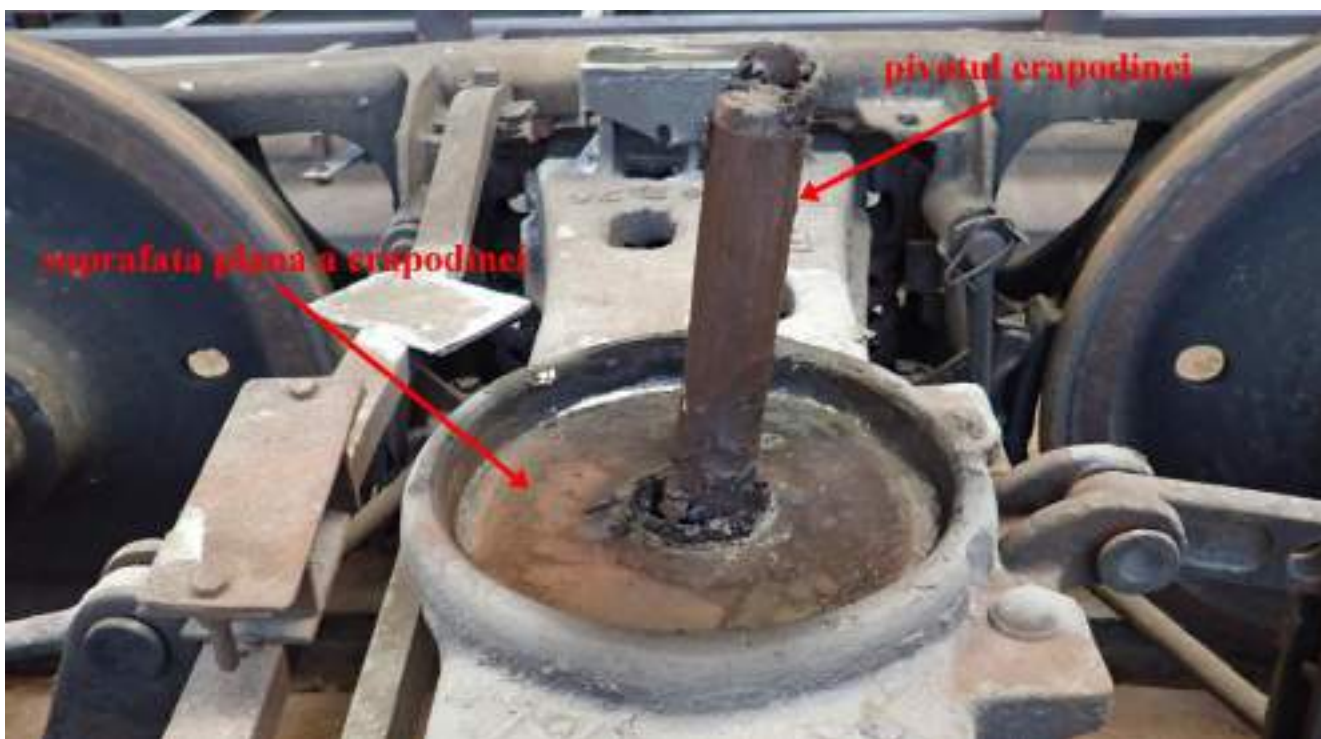
- pe suprafețele crapodinelor plane nu era vaselină fiind prezente urme de praf;

Fig. nr.7, crapodina inferioară de pe traversa dansantă a boghiului

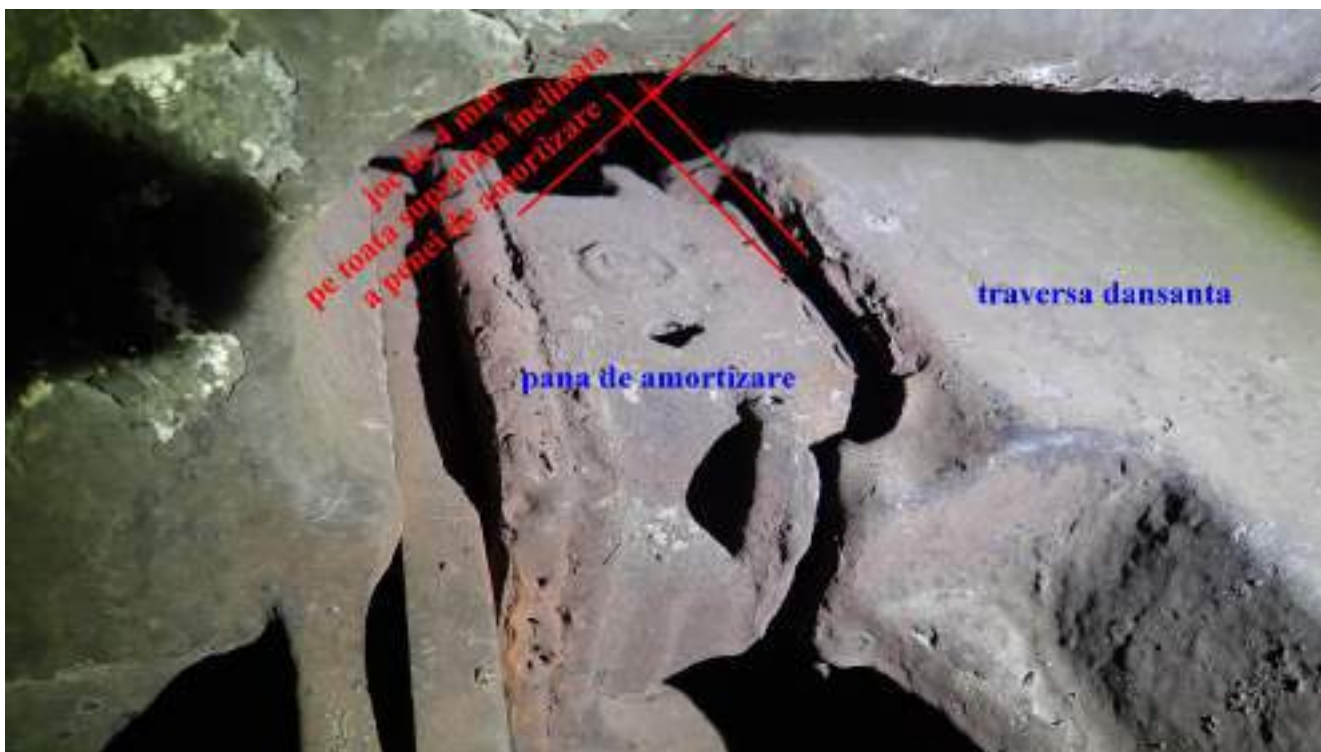
- jocul însumat între glisiere, în ambele părți ale boghiului, avea valori de 16 mm respectiv 19 mm (valoarea acestei cote fiind reglementat a fi cuprinsă între  $4 \div 14$  mm);
- piesa pană de amortizare, din stânga a celei de-a treia osii, în sensul de mers, nu era în contact cu traversa dansantă (există un joc între partea înclinată și traversa dansantă de 4 mm).

*Fig. nr.8, amortizor cu fricțiune constatată cu joc între suprafețele de lucru*

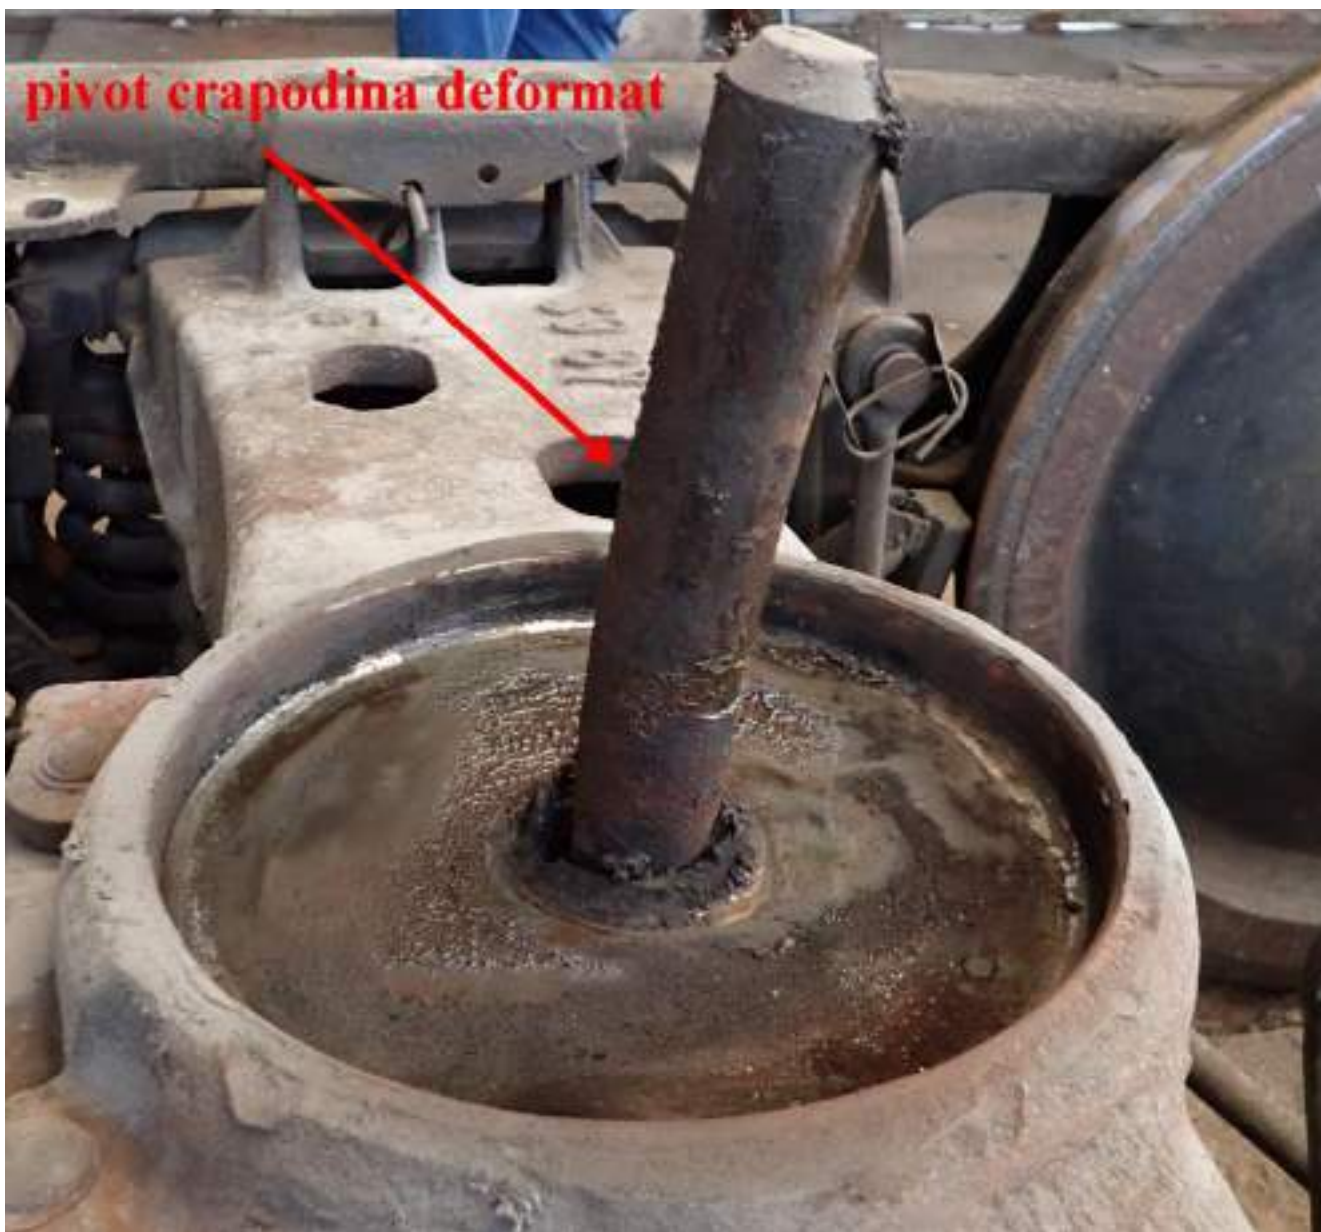
- pe suprafața crapodinei plane a primului boghiu, în sensul de mers, nu era vaselină fiind prezente urme de praf;
  - pe suprafața crapodinei plane a celui de-al doilea boghiu, în sensul de mers, erau urme de vaselină cu praf. Pivotalul crapodinei era ușor deformat și avea o amprentă de lovire la circa 50 mm de suprafața crapodinei plane inferioare;

*Fig. nr.9, crapodina inferioară cu pivotul deformat*

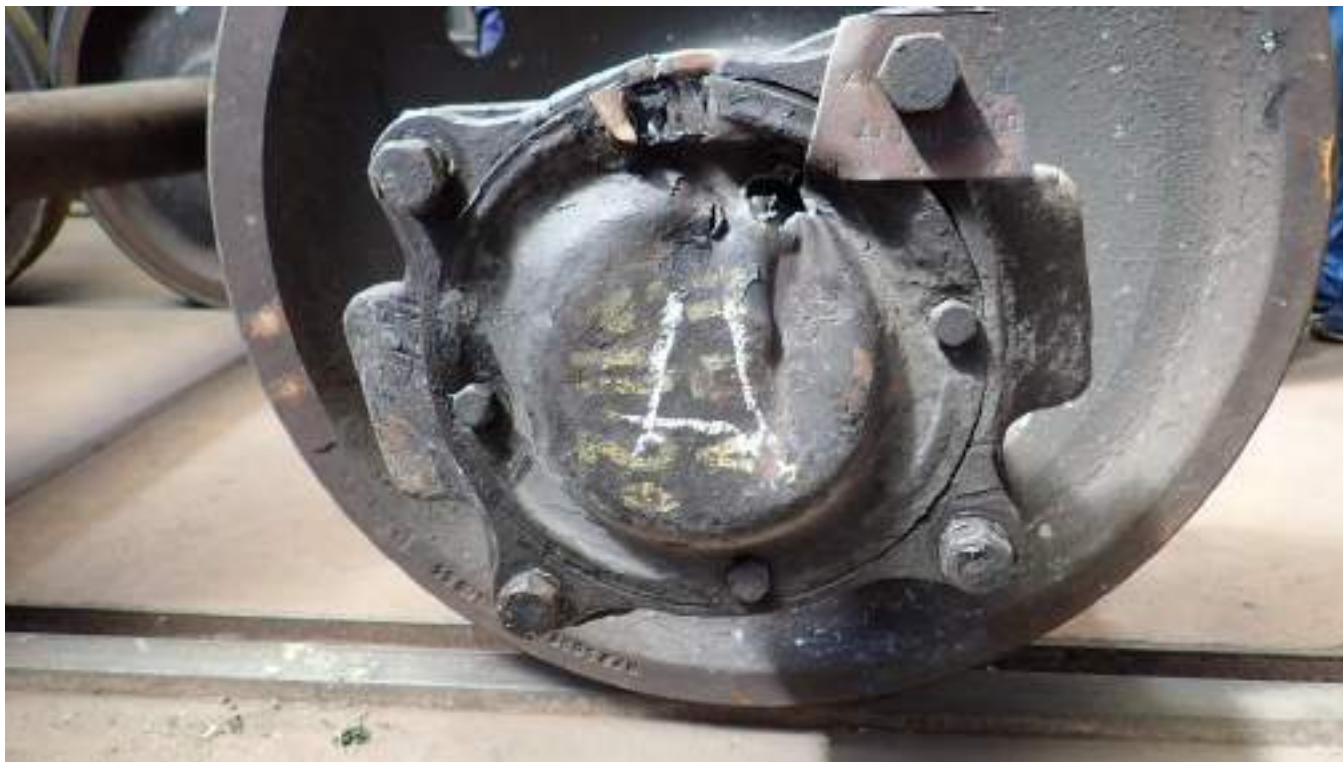
- cele 44 osii au fost identificate cu ajutorul seriilor dar fără a se putea face poziționarea acestora sub vagoanele deraiate din cauza lipsei unei situații cu aceste date, fiind constatate următoarele
  - toate osiile sunt tip monobloc;
  - suprafețele de rulare ale roților aveau urme specifice circulației în stare deraiată, marea majoritate prezentând urme de lovire a buzelor roților;
  - la 25 osii au fost constatate lovituri pronunțate pe cutiile de osii produse ca urmare a deraierii și răsturnării acestor vagoane, lovituri care în unele cazuri au produs spargerea capacului sau, în două cazuri, chiar blocarea acesteia;

*Fig. nr.10, cutie de osie afectată*

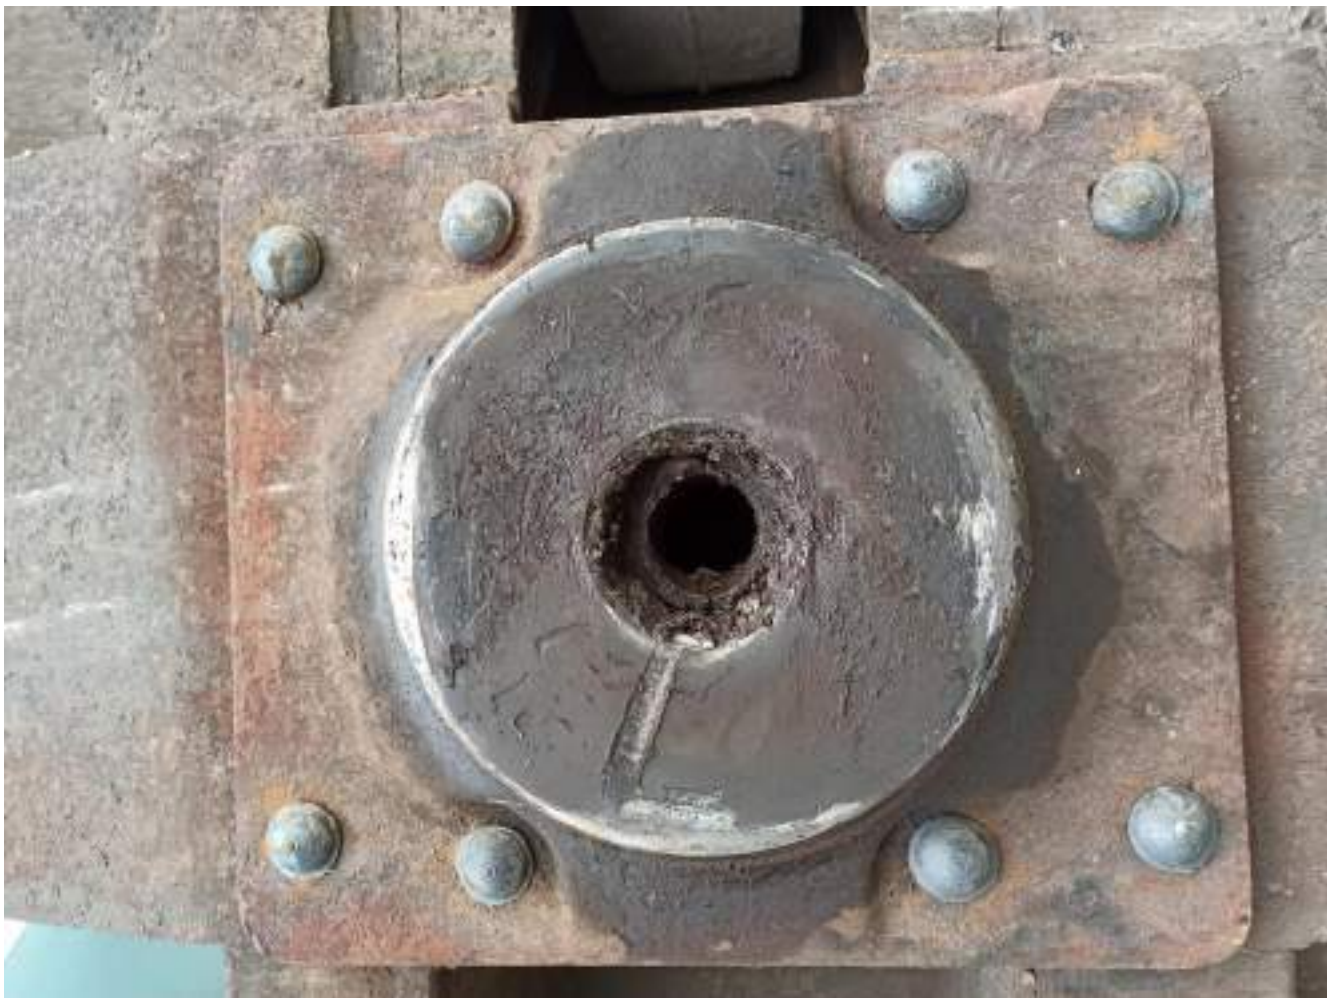
La data de 27.07.2023, în stația CFR Târgu Frumos, au fost verificate vizual un număr de 9 cutii și 2 platforme provenind de la cele 11 vagoane implicate în acest eveniment, care nu au putut fi transportate pe roțile proprii. În urma acestei verificări s-a constatat că la cele 9 cutii provenind de la vagoanele tip Hopper pentru transportul cerealelor plăcile de fixare a crapodinelor superioare pe cutia vagonului înlocuite recent și urme de vaselină amestecată cu praf pe suprafața crapodinelor.

*Fig. nr.11, crapodină superioară montată pe cutia vagonului*

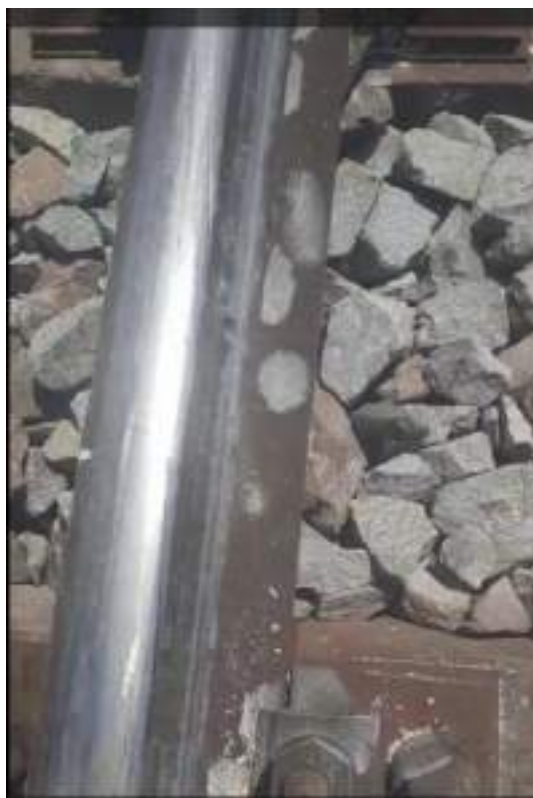
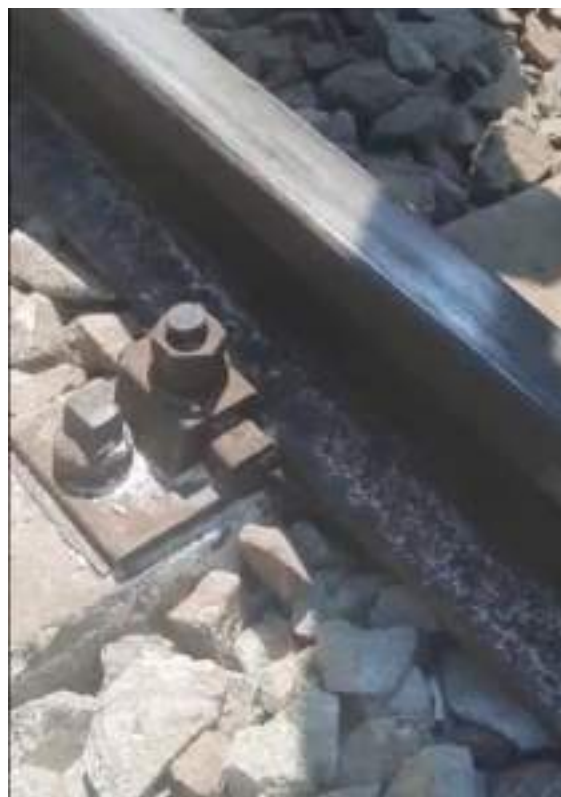
Din acest punct, au fost constatate urme de rulare a buzei bandajului pe suprafețele de rulare a șinelor de pe ambele fire pe o distanță de 4,50 m, până la km 49+360, după care roata din partea stângă a părăsit flancul inactiv al șinei și a căzut în exteriorul căii unde a lovit capătul traversei din beton la o distanță de 35 cm de placa metalică suport iar roata corespundentă din partea dreaptă a căzut între firele căii și a lovit elementele de prindere și traversa din beton la interior.

*Foto nr.12, urmă de rulare a buzei bandajului pe firul exterior (firul din stânga în sensul de mers al trenului) respectiv pe firul interior*

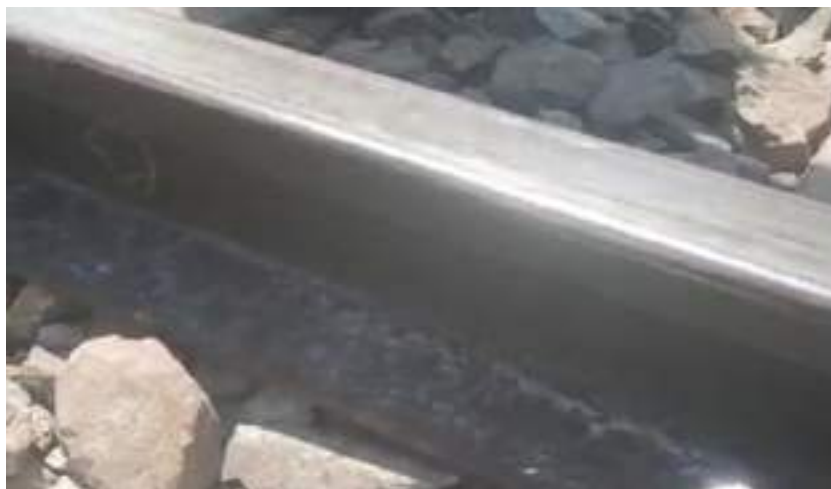
Conform notațiilor făcute pe teren de către comisia de constatare la km 49+360 a fost marcat pe teren punctul de reper „0” (foto nr.13) pe firul exterior al curbei aflat pe partea stângă, în sensul de mers al

trenului, punct în care sunt primele urme de la care roțile vagoanelor au circulat pe traverse și pe elementele de prindere ale acestora.

*Foto nr.13, punctul „0”*

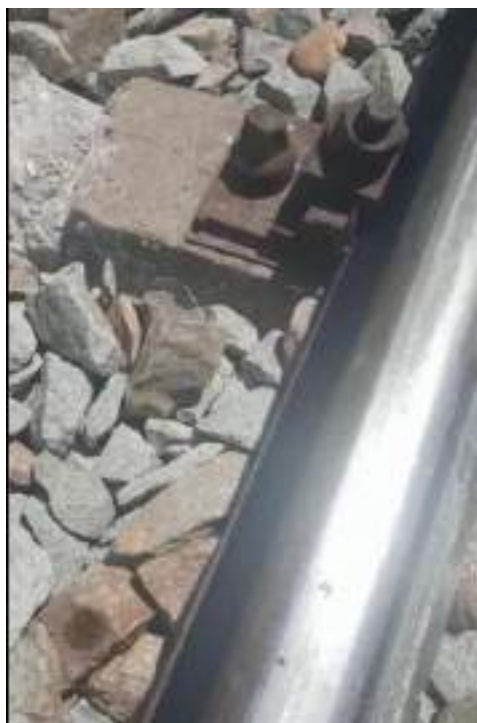
Traversa din dreptul punctului „0”, prima traversă deteriorată (foto nr.14), în sensul de mers al trenului.

*Foto nr.14, capătul traversei din dreptul punctului „0”*

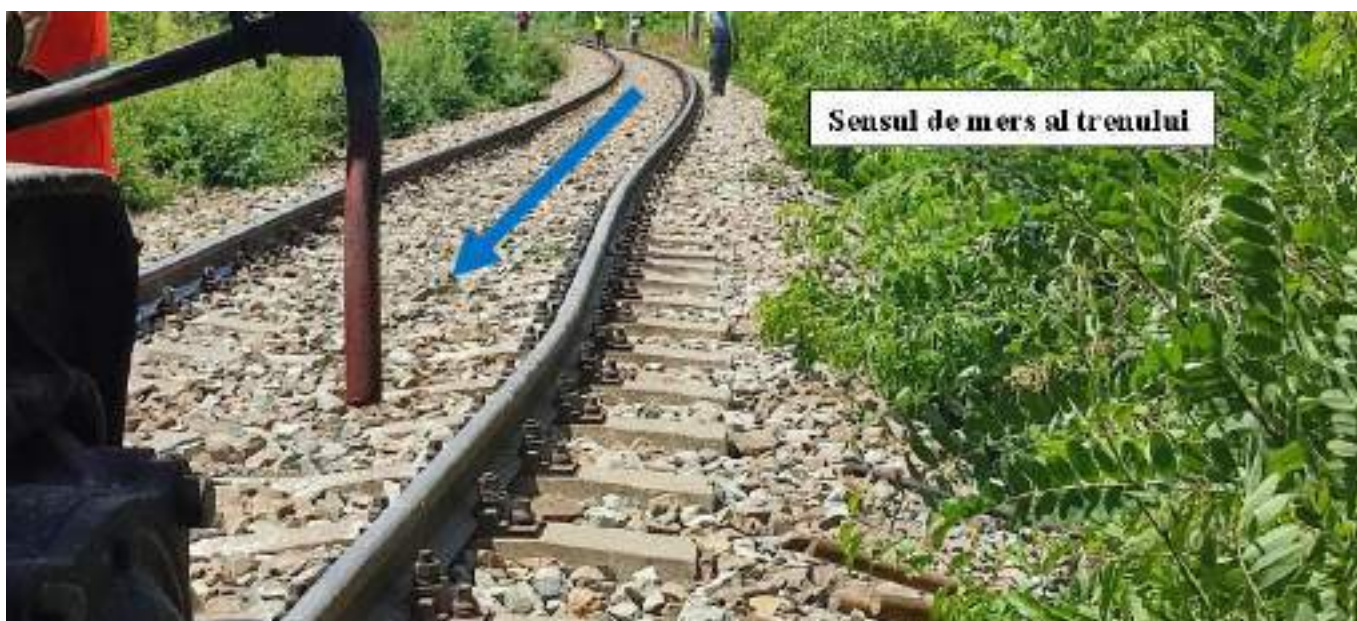
La locul accidentului s-a constatat pe teren, înainte de punctul „0” în sens invers de mers al trenului, că linia prezintă o deripare a cadrului șină-traverse (deformație transversală a căii) prin deplasarea laterală a cadrului șină-traverse înspre exteriorul curbei pe o zonă cu o lungime a corzii unde de deformație de 16,3 m, cuprinsă între punctul „6” (Km 49+357) și punctul „37” (Km 49+340,7).

*Foto nr.15, deriparea văzută din sensul invers de mers al trenului și al kilometrajului*

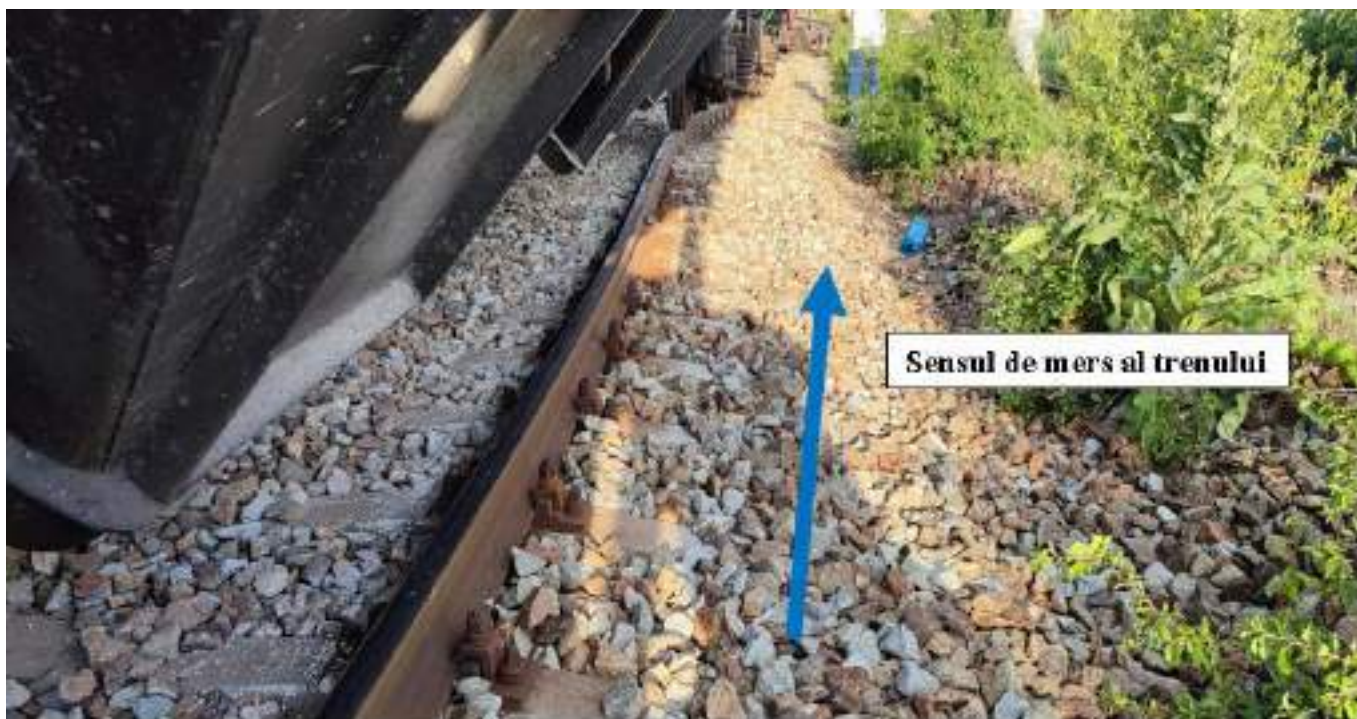
*Foto nr.16, deriparea văzută din sensul de mers al trenului și al kilometrajului*

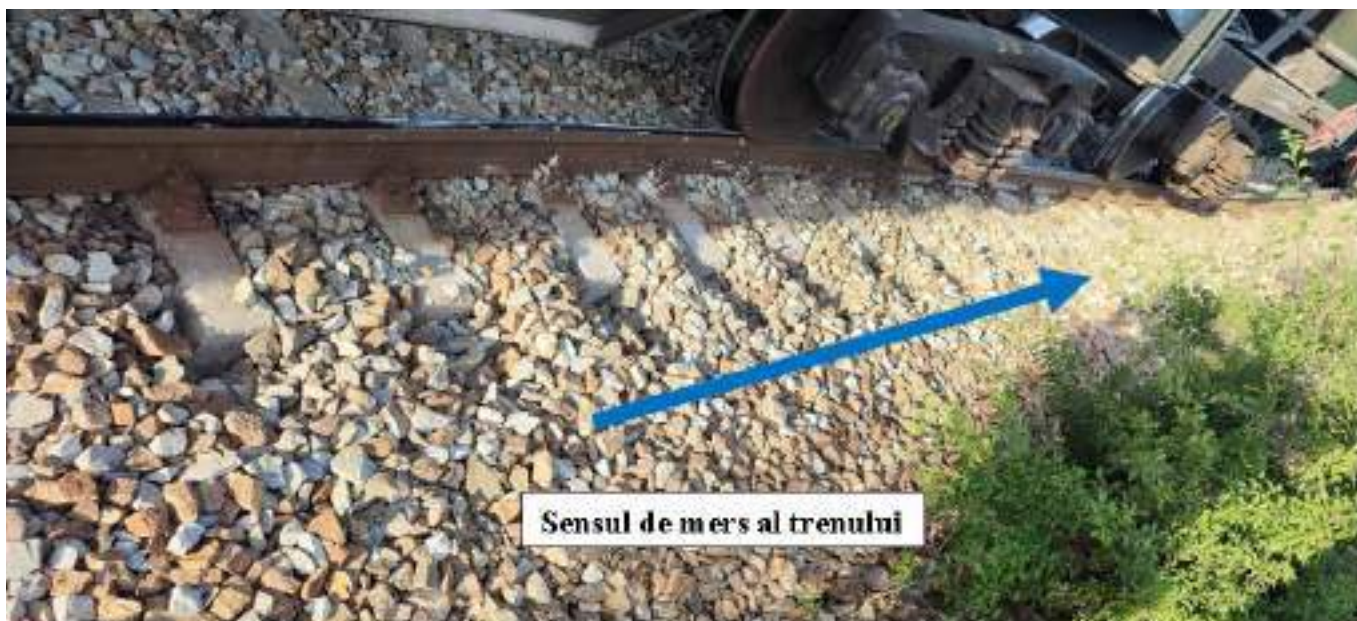
Pe zona deripată, între punctele „6” și „37”, au fost identificate la interiorul curbei goluri la capetele traverselor, fapt care indică o deplasare laterală a cadrului șină- traversă înspre exteriorul curbei (foto. nr.17).

Foto nr.17, goluri la capatul traverselor

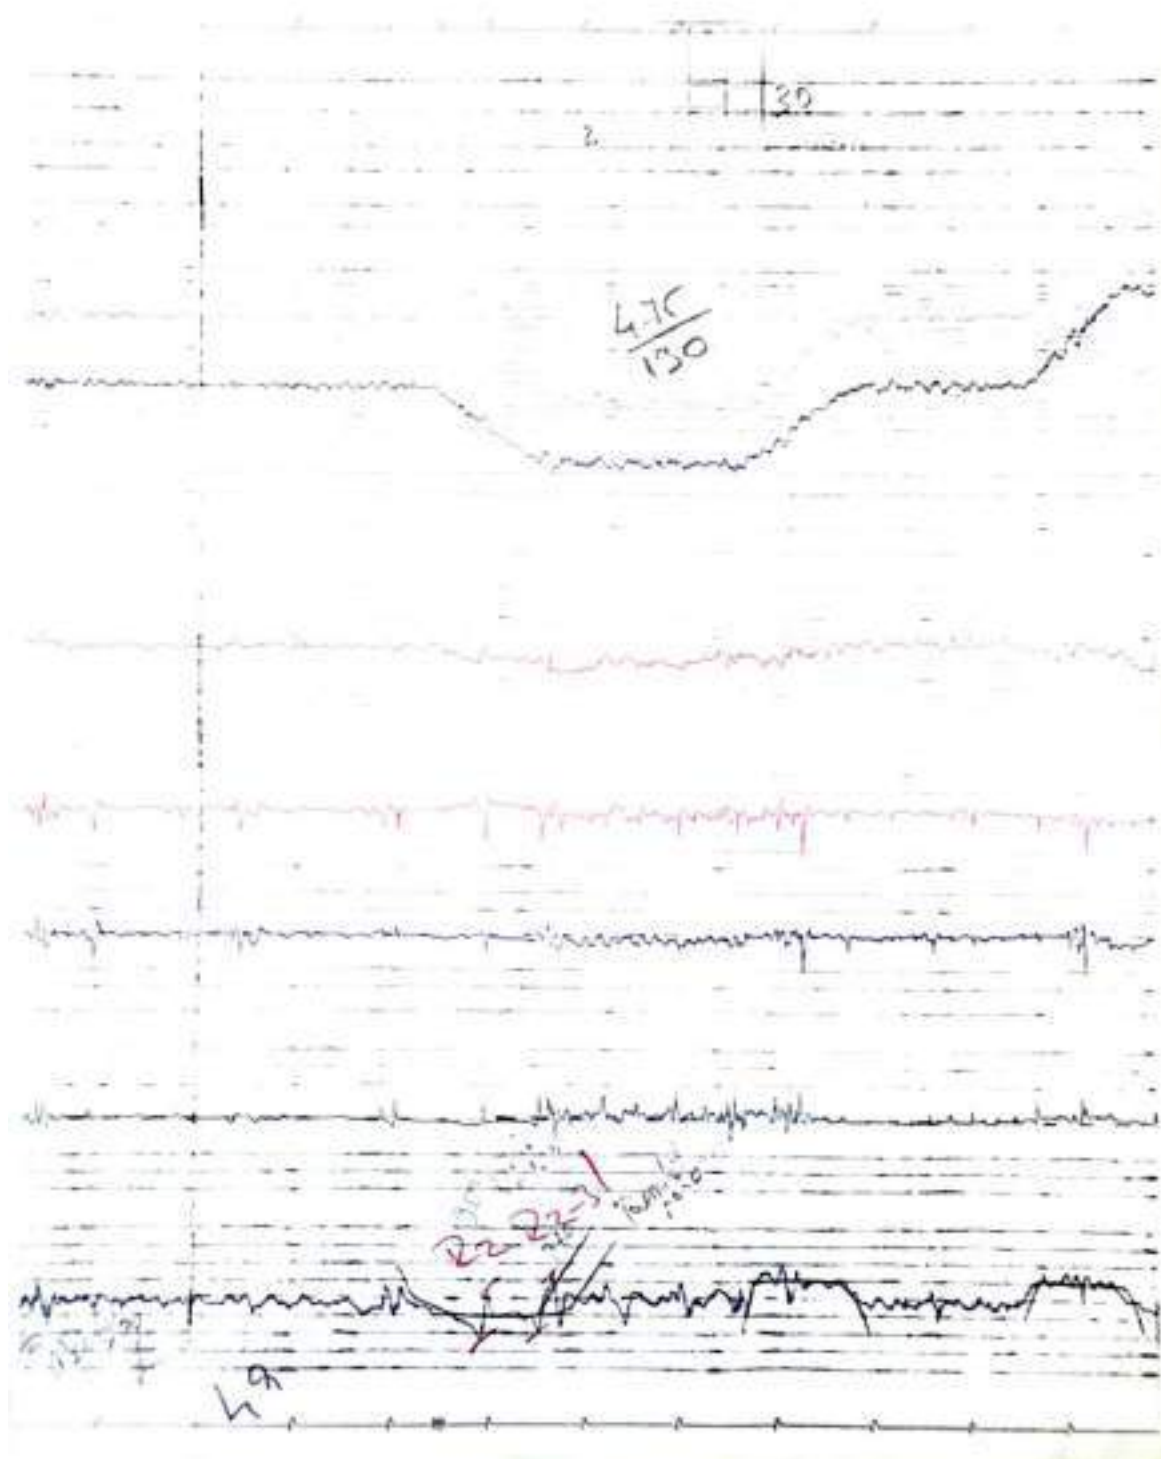
Din analiza efectuată de comisia de specialitate asupra benzii înregistrate cu ocazia verificării liniei cu VMC la data de 21.10.2021 (foto nr.21), au fost înregistrate de la km 49+000 la 50+000 un număr de 2 defecte de gradul 2 privind torsionarea căii, astfel:

- la km 49+300, defect „R2”;
- la km 49+370, defect „R2” (R2-3);

Foto nr.21. – banda înregistrată la data de 21.10.2021 în urma măsurătorii cu VMC

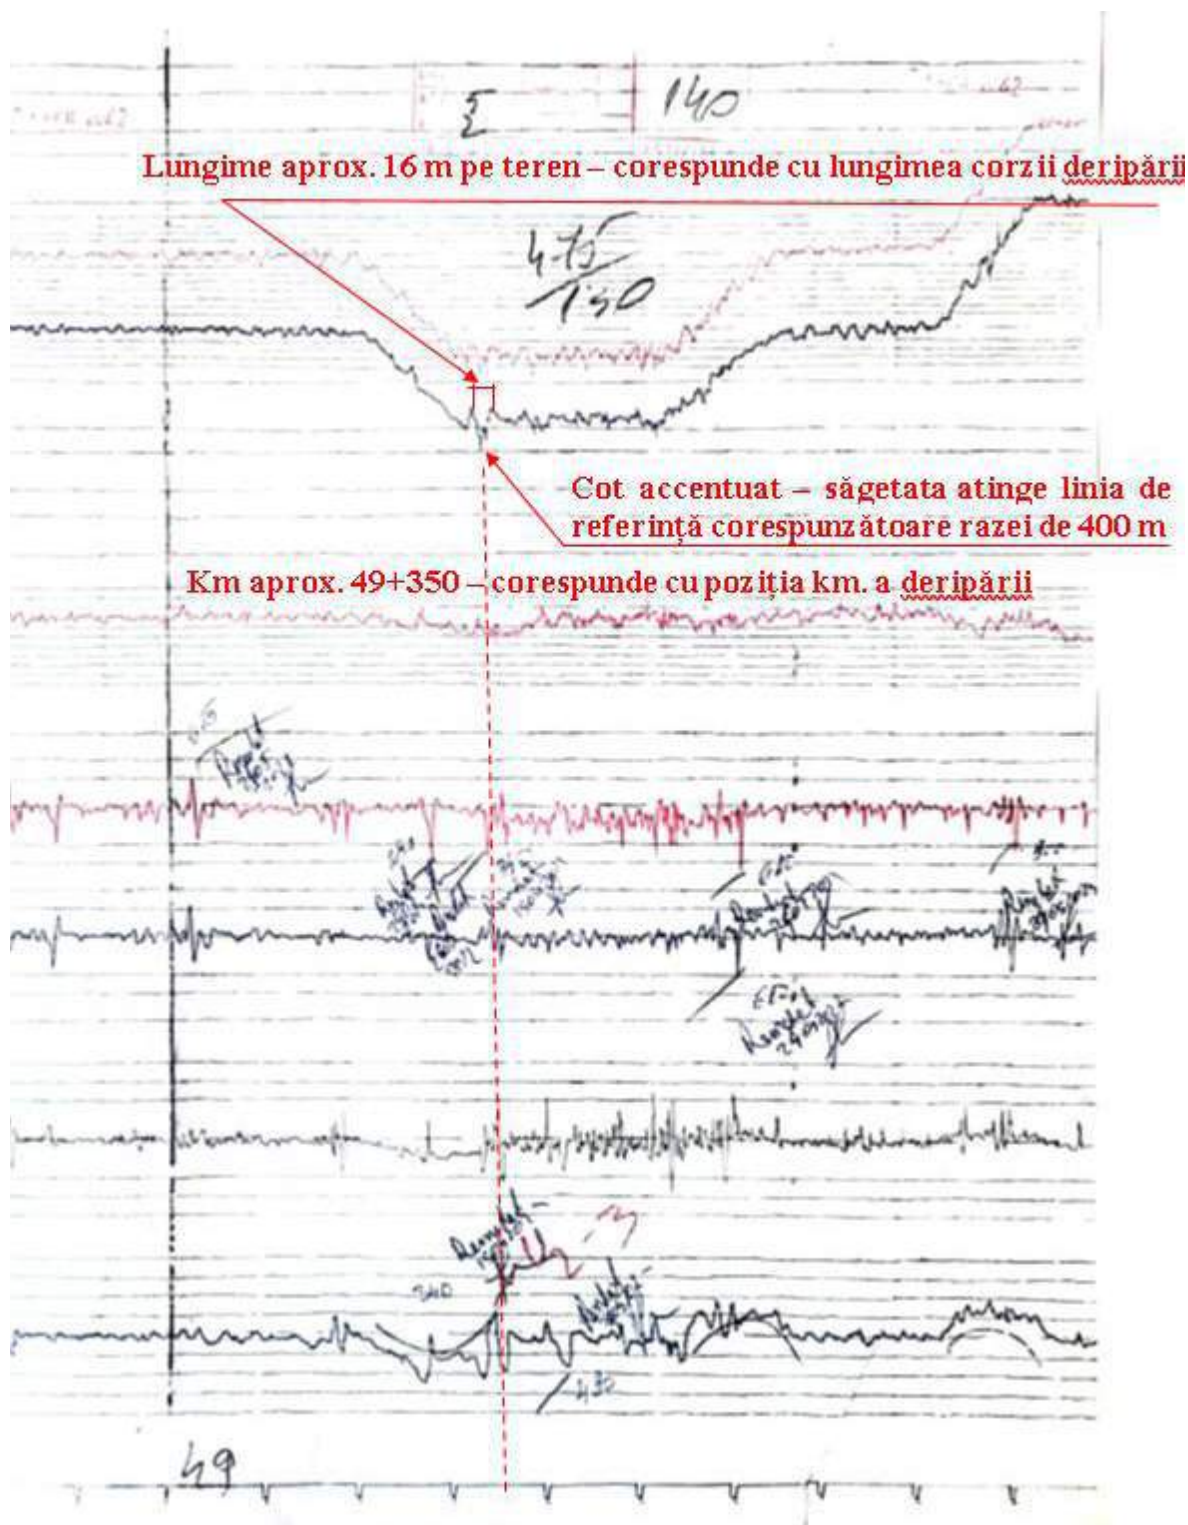
La ultima măsurătoare a liniei cu VMC din data de 01.04.2022 (foto nr.22), au fost înregistrate de la km 49+000 la 50+000 un număr de 7 defecte de gradul 2 (5 defecte privind denivelările în lung și 2 defecte privind torsionarea căii), astfel:

- la km 49+025, defect „A2”;
- la km 49+280, defect „J2”;
- la km 49+340, defect „J2”;
- la km 49+610, defect „J2”;
- la km 49+710, defect „J2”;
- la km 49+340, defect „V2” (V2-3);
- la km 49+430, defect „V2”;

Foto nr.22 – banda înregistrată la data de 01.04.2022 în urma măsurătorii cu VMC

Pe zona cuprinsă între km 49+340 și 49+357 unde a fost constatată pe teren deriparea după producerea accidentului din 29.06.2022, pe banda VMC din data de 01.04.2022 au fost înregistrate două defecte de gradul 2 (foto nr.23), un defect privind denivelările în lung (J2) și un defect privind torsionarea căii (V2-3).

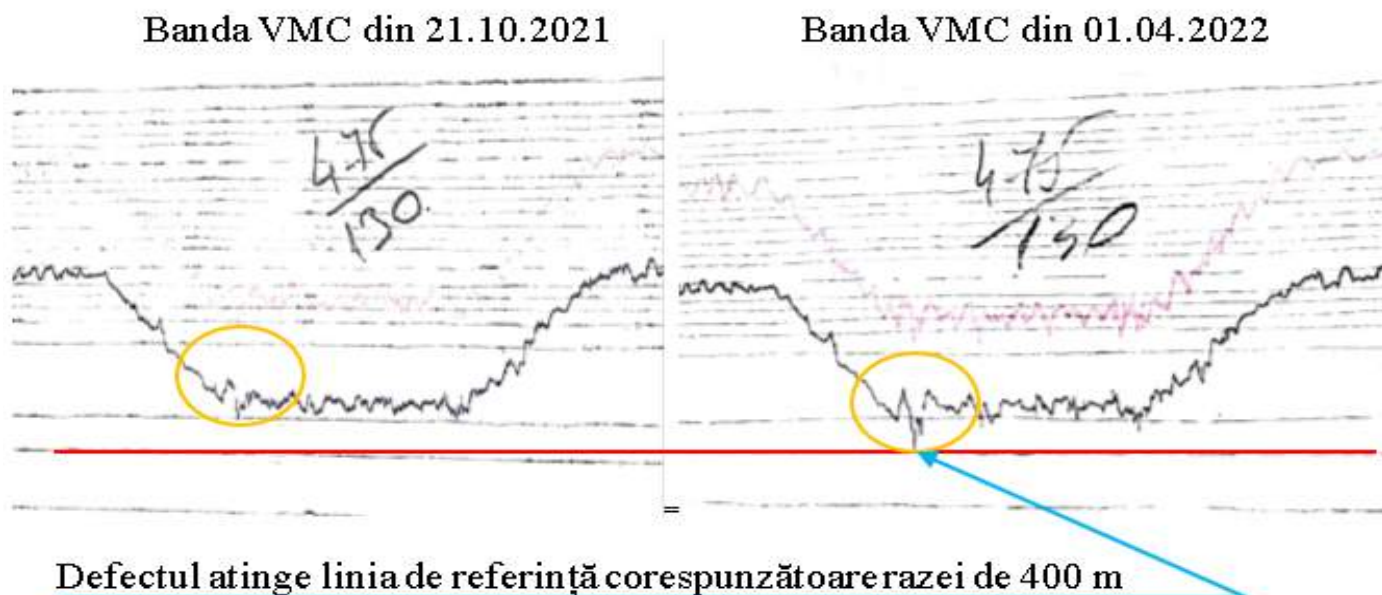
*Fig. nr.23, Diagramele săgeților pe curba de la km 49+320 la km 49+670 la măsurătorile cu VMC*

Din analiza și compararea benzilor de vagon din 21.10.2021 și 01.04.2022 se poate observa că la ultima măsurătoare cu VMC, pe diagrama săgeților (poziției căii în plan), apar defecte pe ambele fire ale căii, mai accentuat pe firul interior, la km 49+350, cu o lungime a corzii măsurată pe bandă de 4 mm (16 m pe teren - 1 mm pe bandă reprezintă 4 m pe teren).

În fig. nr.23 se poate observa o accentuare a defectului (cotului) la ultima măsurătoare cu VMC față de cea din 21.10.2021, abaterea defectului atinge linia de referință corespunzătoare razei de 400 m de pe portativ.

Ca urmare a analizei și comparării benzilor VMC, se poate constata că, după toate probabilitățile, poziția kilometrică a defectului și lungimea corzii defectului de 4 mm măsurată pe banda VMC din data de 01.04.2022 corespunde cu poziția kilometrică și lungimea corzii deripării de 16,3 m constatate pe teren după accidentul feroviar din 29.06.2022.
