AGENȚIA DE INVESTIGARE FERROVIARĂ ROMÂNĂ - AGIFER

## RAPORT DE INVESTIGARE

al accidentului feroviar produs la data de 08.07.2022, pe raza de activitate a Sucursalei Regionale de Căi Ferate Craiova, secția de circulație Drăgotești – Turceni (linie simplă electrificată), la intrare în stația CFR Turceni, pe zona aparatului de cale nr.32, prin deraierea a două vagoane din compunerea trenului de marfă nr.64220

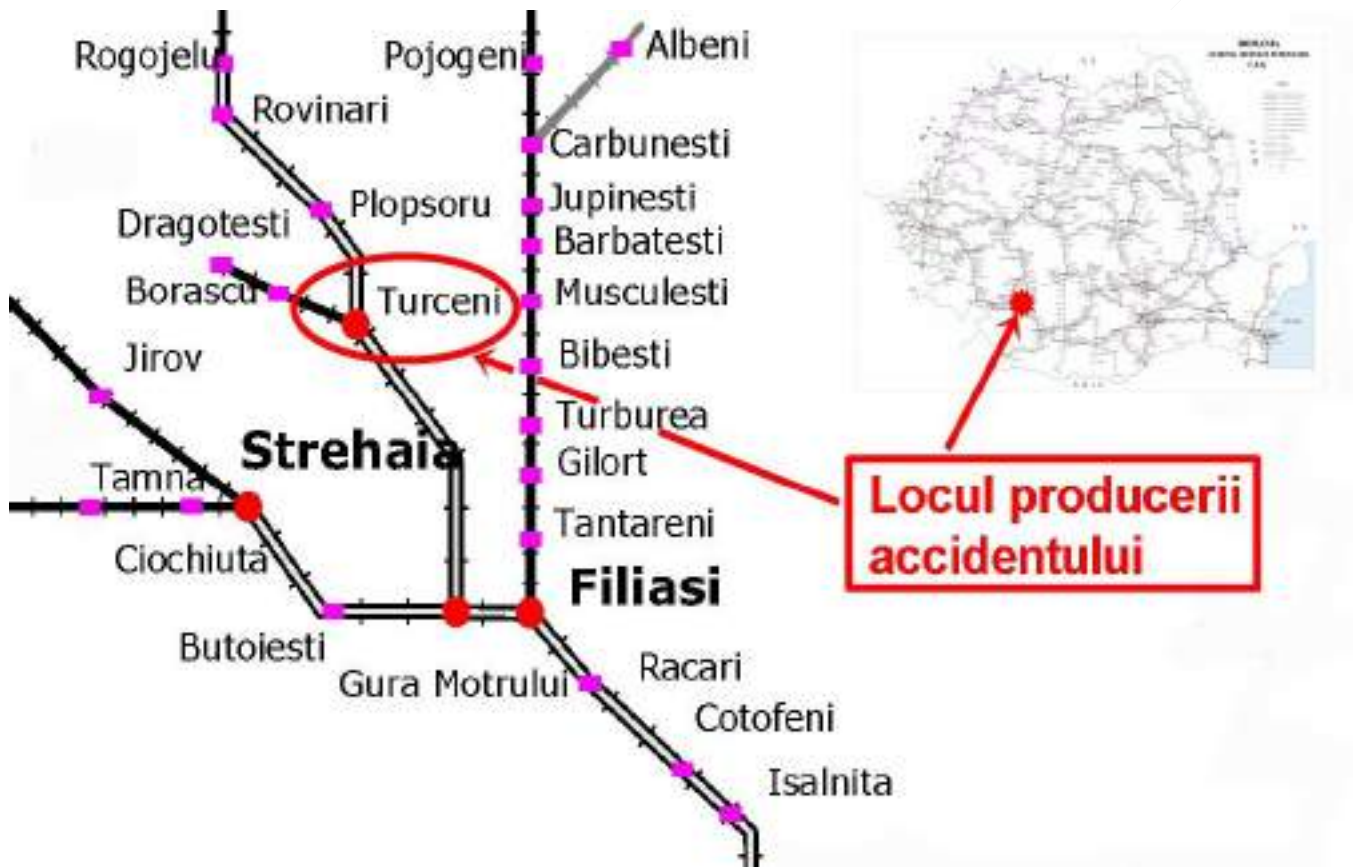
Figure no.1. Accident site

The freight train no.64220 ran with the derailed wagons no.81536651483-5 and 81536652314-2 about 180 m, then it stopped following the cut of the general air pipe.

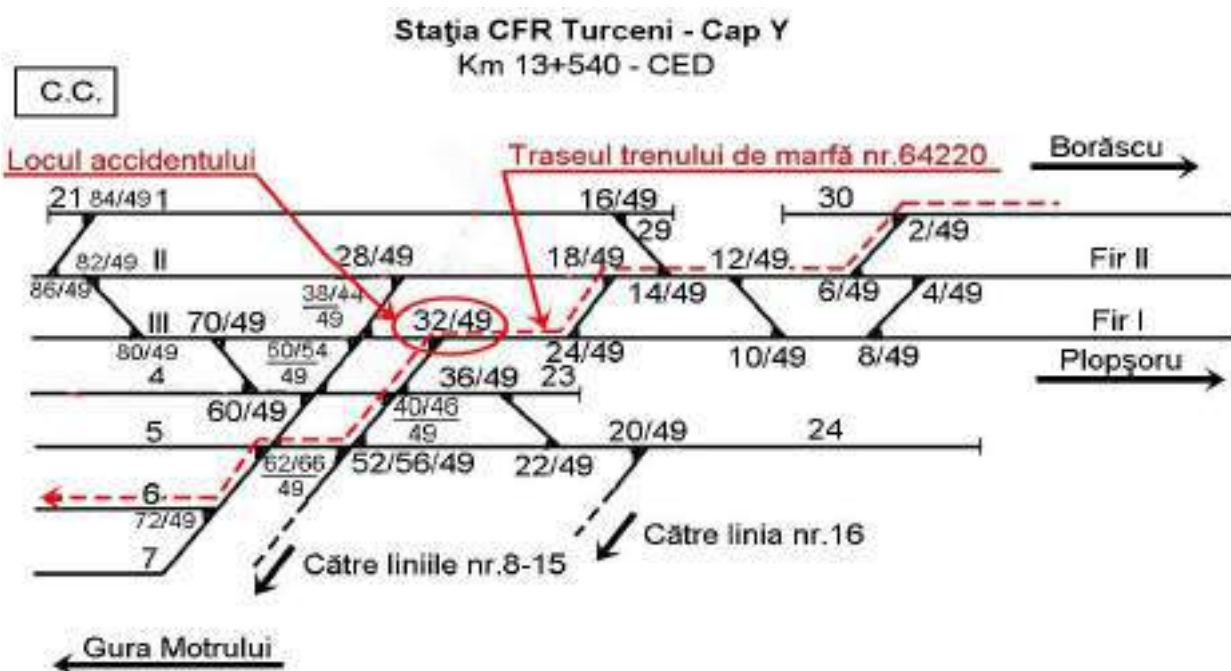
La data de 08.07.2022, ora 01:35, la gararea trenului de marfă nr.64220, având parcurs de intrare la linia nr.6 din stația CFR Turceni, s-a produs deraierea vagoanelor nr.81536651427-2, al 15-lea de la semnal și vagonului 815351483-5, al 16-lea de la semnal, pe schimbătorul de cale nr.32 manevrat în poziție „pe abateră”, atacat pe la vârful.

Figura nr.2 – Schița stației CFR Turceni cap Y unde s-a produs accidentul feroviar

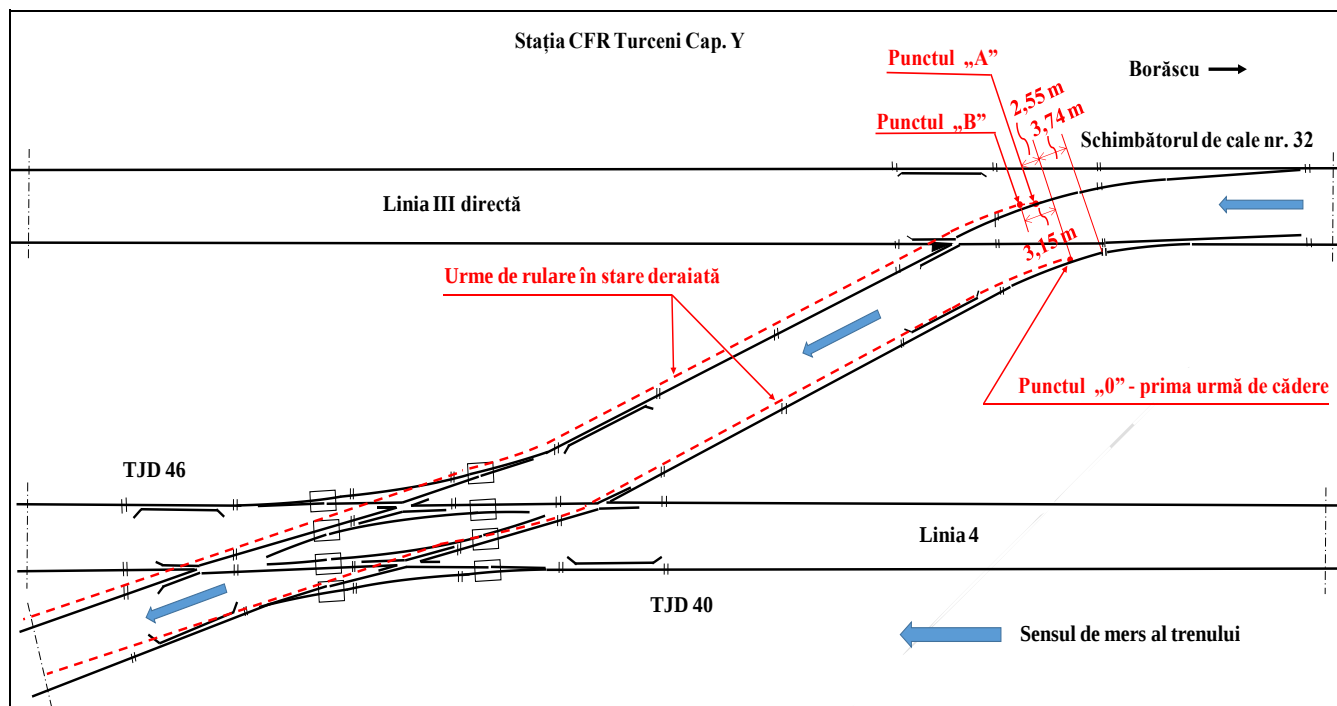
Viteza trenurilor pe schimbătorul de cale nr.32 era restricționată la 10 km/h, din cauza stării necorespunzătoare a căii.

Figura nr.4 - Schița schimbătoarelor de cale nr. 32 și TJD 40/46

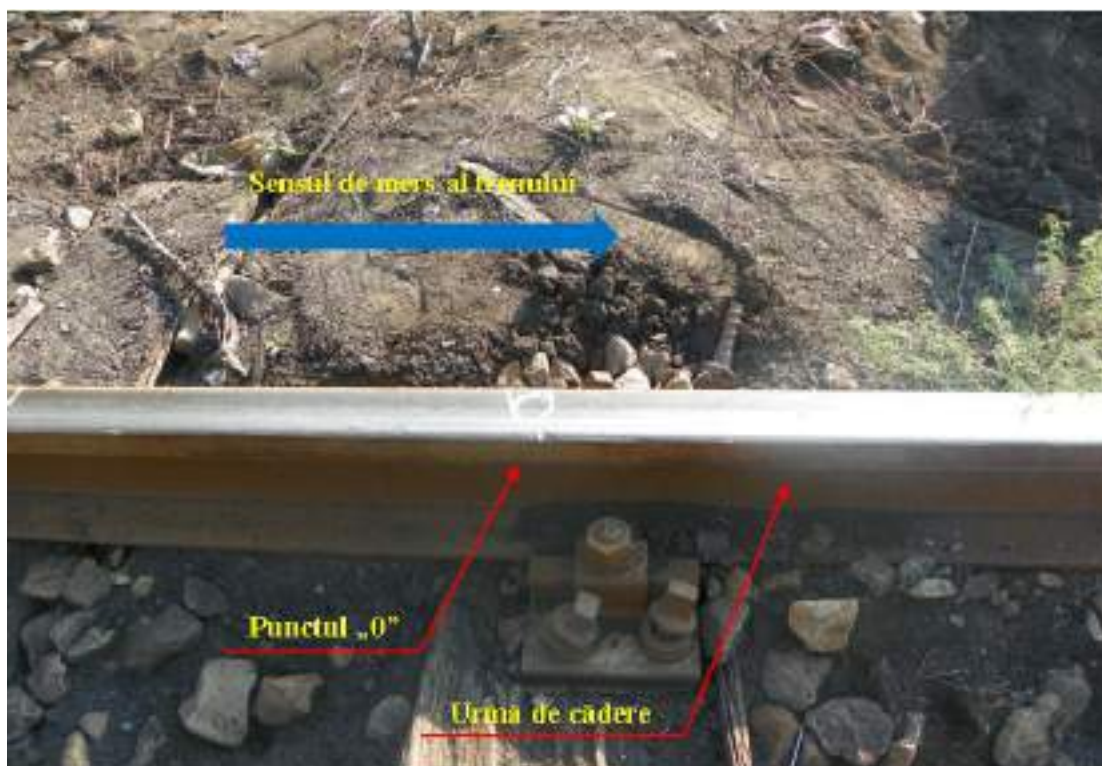
Deraierea s-a produs prin căderea între firele căii a buzei bandajului a unei roți din partea stângă de pe flancul activ al suprafeței de rulare a șinei de legătură în punctul de reper „0”, în sensul de mers al trenului (foto nr. 1).

*Foto nr.1, punctul „0” – prima urmă de cădere*

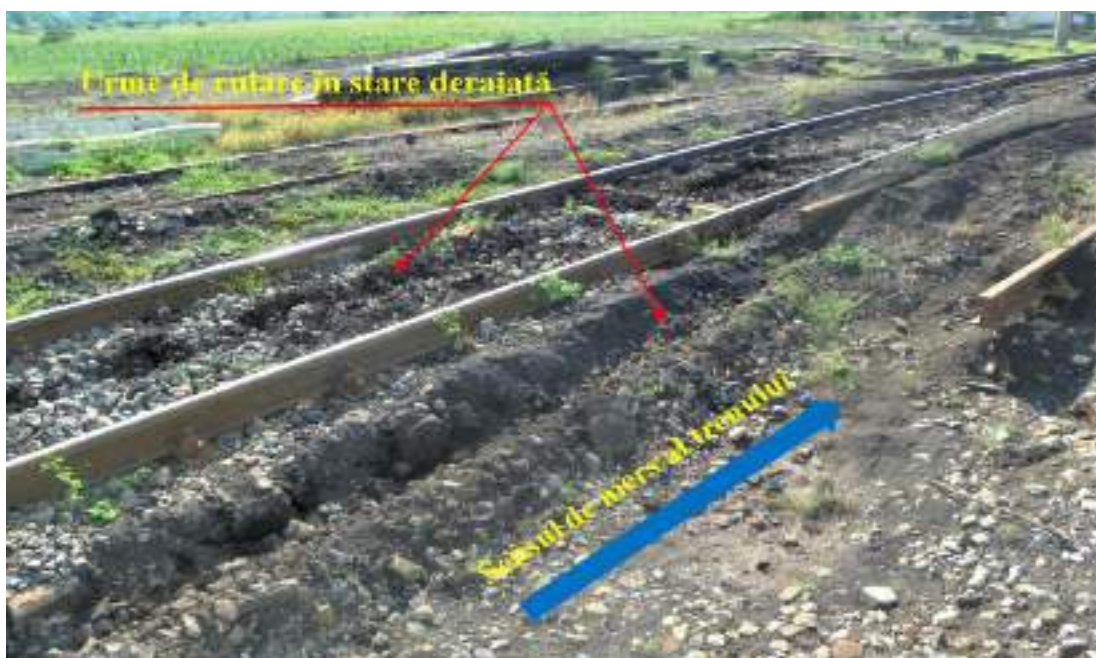
Trenul de marfă nr.64220 a circulat cu vagonul nr.81536651483-5 și vagonul nr.81536652314-2 în stare deraiată, aproximativ 180 m după care s-a oprit ca urmare a întreruperii conductei generale.

Foto nr. 2 Urme de rulare în stare deraiată

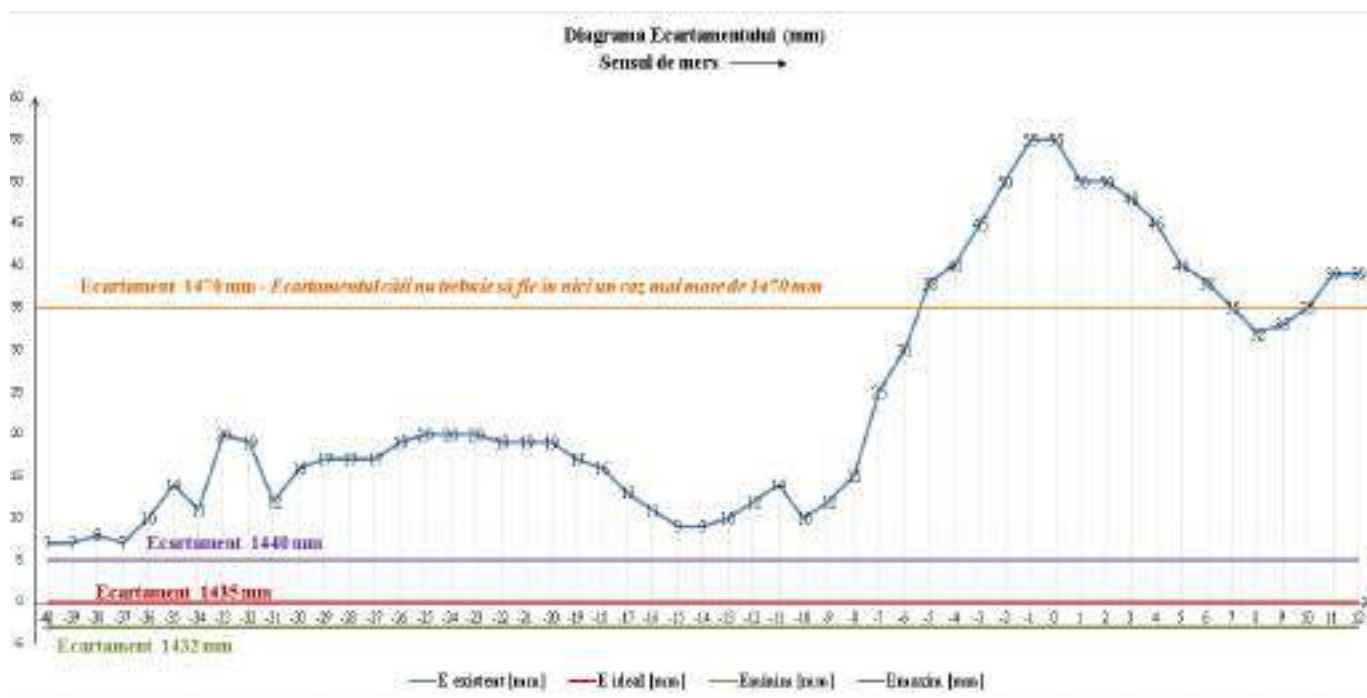
Figura nr. 5 - Diagrama ecartamentului

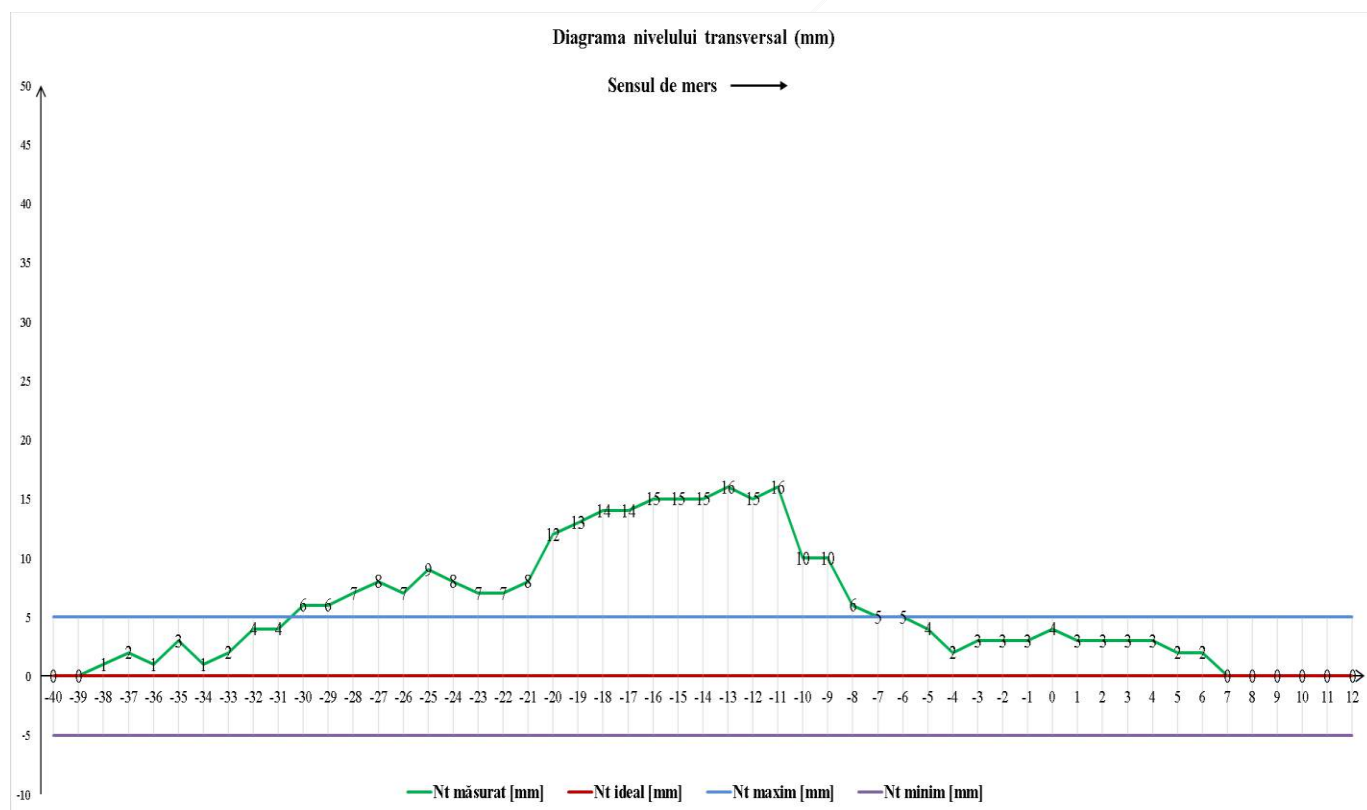
Figura nr.6 - Diagrama nivelului transversal

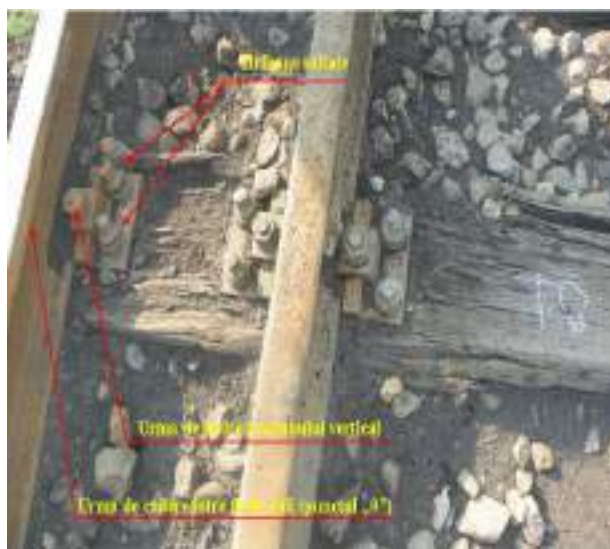
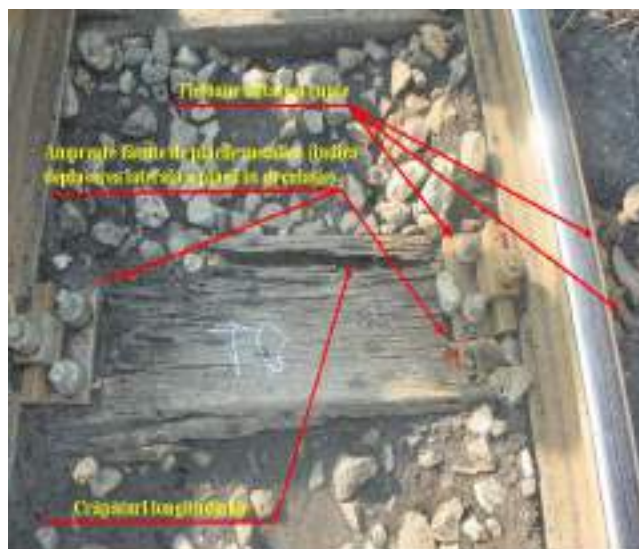
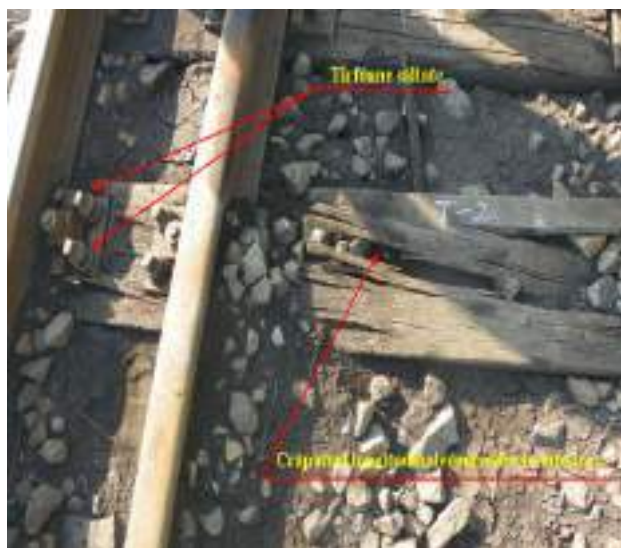
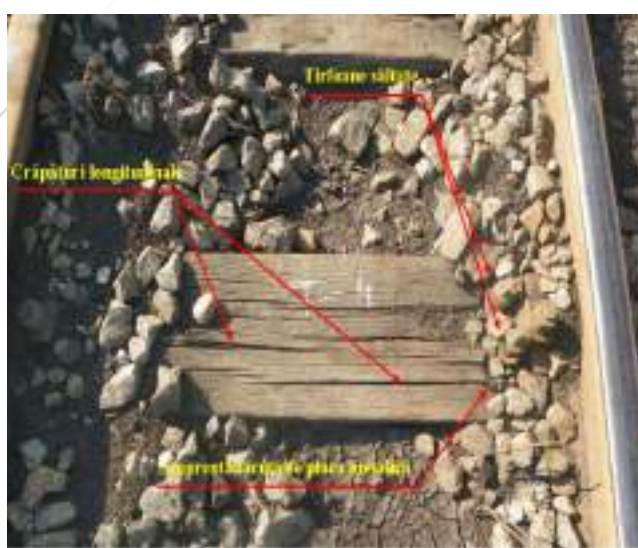
Conform prevederilor art.15, pct.11 din Instrucția de norme și toleranțe pentru construcția și întreținerea căii pentru linii cu ecartament normal nr.314/1989, în cuprinsul aparatelor de cale nu se admit traverse necorespunzătoare, curbate sau strâmbe.

Foto nr.3 Capătul traversei  $T_0$  din partea stângă Foto nr. 4 Capătul traversei  $T_0$  din partea dreaptă

Foto nr. 5 Capătul traversei  $T_2$  din partea stângă Foto nr.6 Capătul traversei  $T_4$  din partea dreaptă

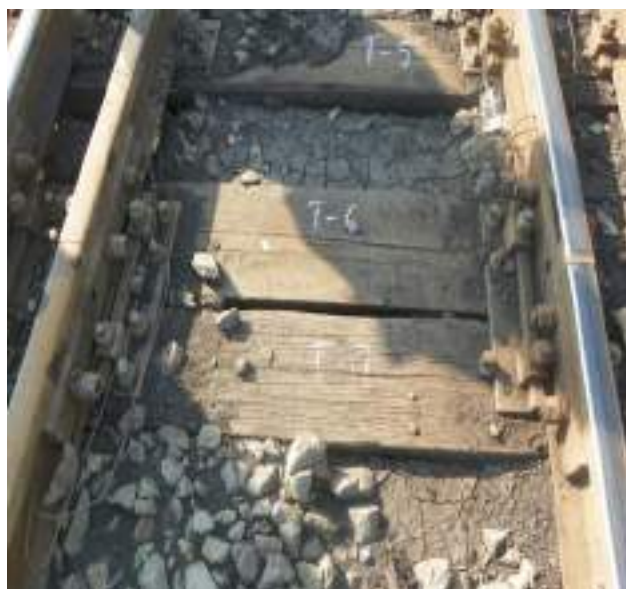
*Foto nr.7 Starea tehnică a traversei T-7*

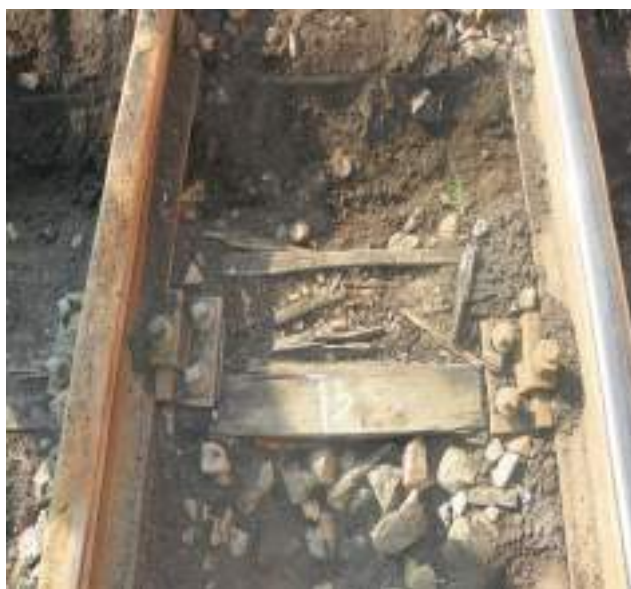
*Foto nr. 8 Starea tehnică a traversei T<sub>3</sub>*

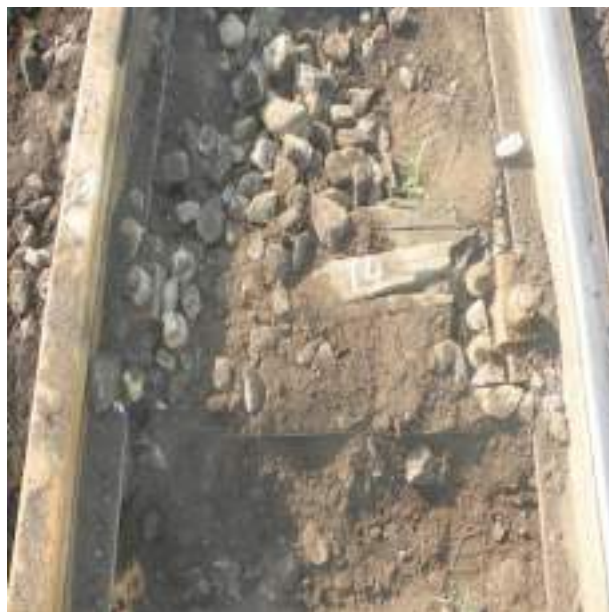
*Foto nr. 9 Starea tehnică a traversei T4*

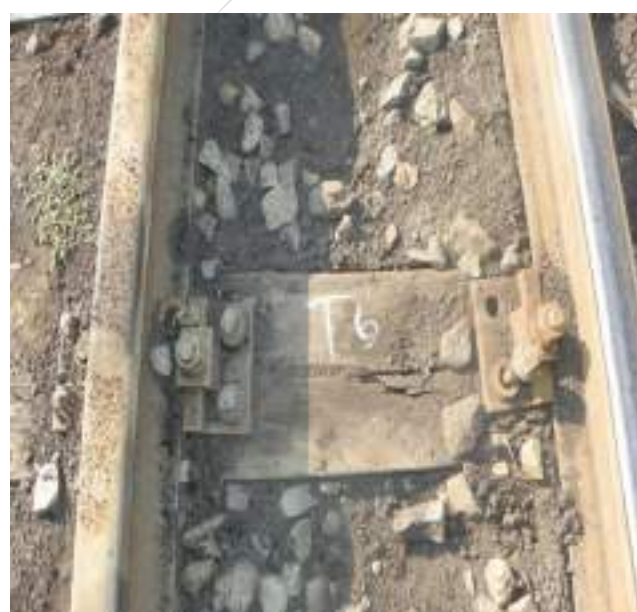
*Foto nr.10 Starea tehnică a traversei T6*
