## RAPORT DE INVESTIGARE

privind accidentul feroviar produs la data de 19.07.2022, ora 17:00,  
pe raza de activitate a Sucursalei Regionale CF Cluj,  
secția de circulație Episcopia Bihor – Săcuieni Bihor,  
între haltele de mișcare Biharia și Diosig, la km 674+998, în circulația trenului de călători nr.6811  
(aparținând operatorului de transport feroviar SNTFC „CFR Călători” SA), prin producerea unui  
incendiu la locomotiva DHCe 410 care se afla în stare inactivă în corpul trenului

*Raport de investigare final*

13 iulie 2023

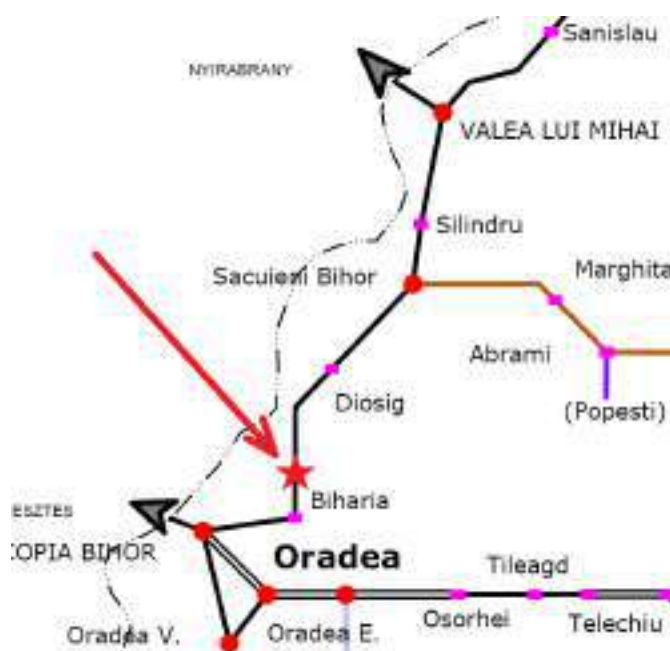
*Imaginea nr.1 – locul producerii accidentului*

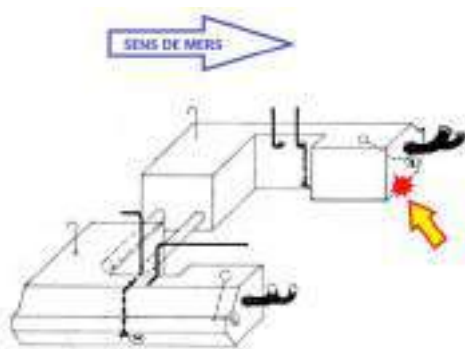
Pe partea stângă, în direcția de mers, la partea inferioară a rezervorului de motorină s-au constatat urme de frecare și impact produse cel mai probabil de lovirea cu un corp dur, respectiv o rocă, o bucată de moloz, o bucată de beton, ori ceva similar (concluzie trasă pe baza prafului mineral rămas pe suprafața de impact).

*Imaginea nr.4 – poziția amprentei de lovitură sub rezervor*

Amprenta de lovitură avea formă neregulată cu dimensiunea estimativă de 20 cm.

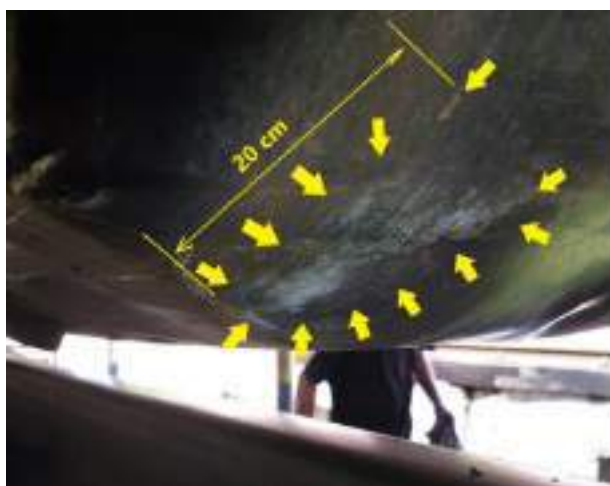
*Imaginea nr.5 – urmele unei lovituri sub rezervor*

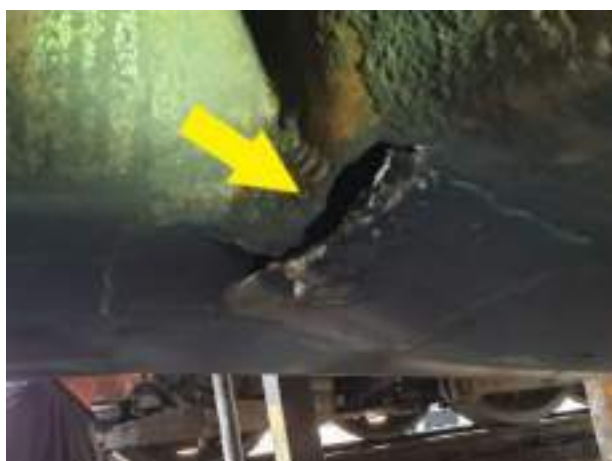
Rezervorul de motorină era deformat și prezenta 3 rupturi/fisuri în partea inferioară, în zona de îmbinare, sau la suduri, vizibile cu ochiul liber.

*Imaginea nr.6 – sudură fisurată aflată la partea inferioară a rezervorului*

Following the tank bend, there were mechanical stresses into the welding from the lower part of the tank, that generated the breakage of a welding and led to the appearance of a breaks/crack through which the diesel fuel leaked.

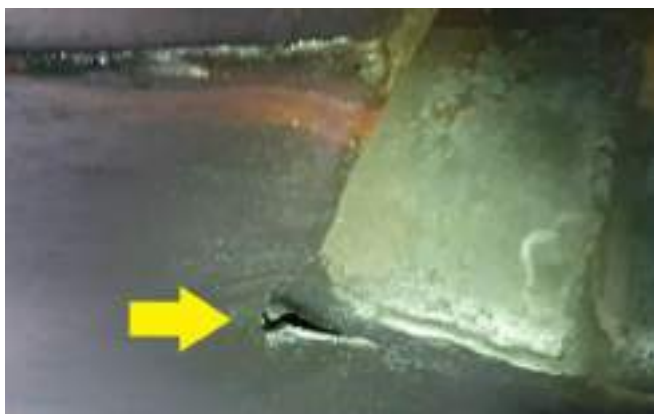
*Imaginea nr.7 – ruptură la îmbinare aflată la partea inferioară a rezervorului*

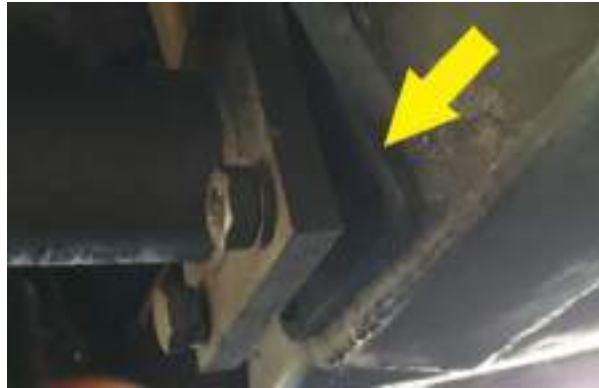
O conductă de legătură prin care circulă motorina între cele două corpuri ale rezervorului avea flanșa smulsă din șuruburi.

*Imaginea nr.8 – flanșa de la conductă era smulsă din șuruburi*

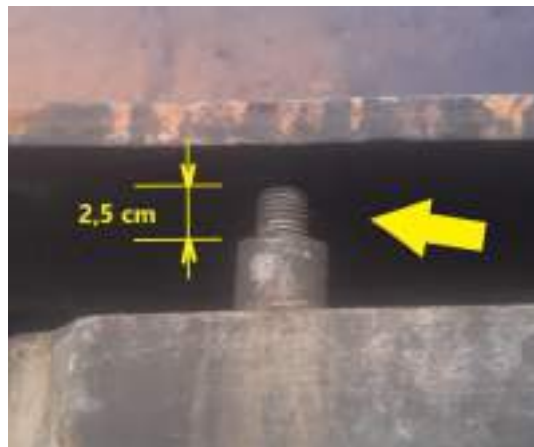
Într-unul din punctele de fixare, șurubul de fixare al rezervorului de șasiu era smuls și îndoit, având filetul retezat. Înfiletarea din corpul rezervorului avea filetul retezat.

*Imaginea nr.9 – capătul rezervorului era lăsat în jos 2,5 cm deoarece prinderea era ruptă*

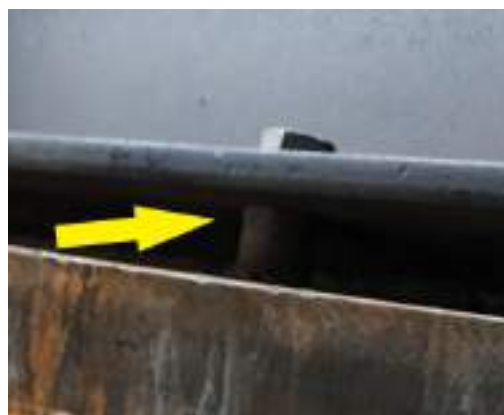
*Imaginea nr.10 – celelalte prinderi erau intacte*

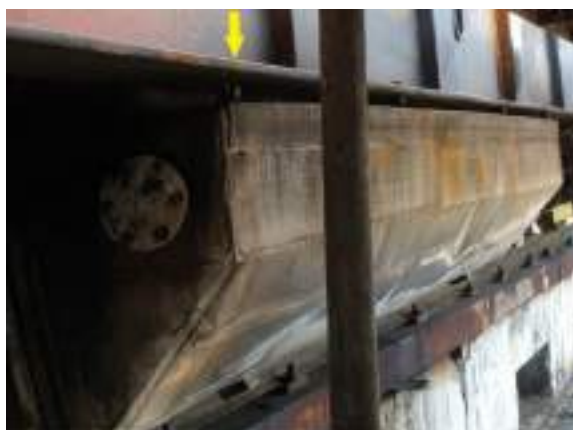
În dreptul prinderii rupte, rezervorul era deplasat 2.5 cm în jos spre terasament, pe fondul încovoierii rezervorului sub propria greutate, celelalte trei șuruburi de fixare fiind intacte. Astfel, partea din față a rezervorului unde a fost constatată urma de lovitură, era deplasată cu 2,5 cm în jos în zona desprinderii șurubului de fixare;

*Imaginea nr.11* – partea din față a rezervorului era deplasată în jos cu 2,5 cm  
Filetul smuls al șurubului prezenta urme de rupere nouă, fără urme de rugină.

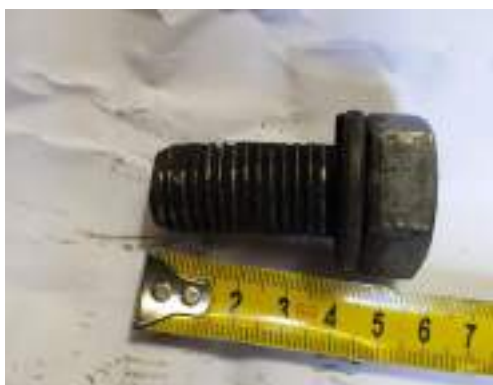
*Imaginea nr.12* – șurubul îndoit și cu filetul retezat

- breakage of the fastening screw happened by withdrawal, it had neither marks of corrosion nor wears of the threaded part or other signs that show that the detachment of the tank happened following the cut of the fastening, without existing an exterior action;
- there were no marks of friction/hit both on the tank and on the animal protector;
- the information supplied by the driver, upon it he heard a bang during the running, that could indicate the sound made by the impact with a hard object;
- there were breaks/cracks inside the tank;
- there were leakages of fuel that ignited on ground;

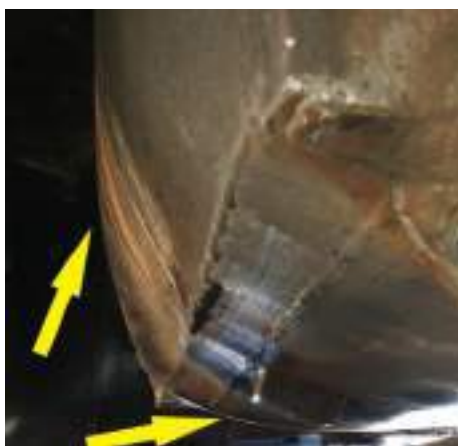
Rezervorul de combustibil era bombat ca urmare a presiunii generate de arderea explozivă a vaporilor de motorină.

### *Imaginea nr.13 – rezervorul bombat în urma exploziei*

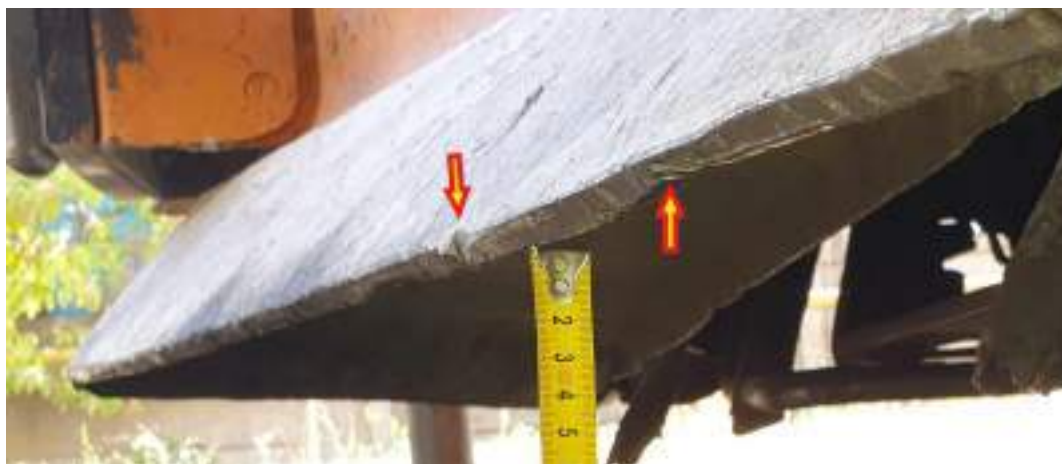
La apărătorul de animale s-au constatat unele zgârieturi/ciobituri, dar nu s-a putut stabili o legătură evidentă între acestea și corpul dur care a lovit rezervorul de motorină

*Imaginea nr.14 – apărătorul de animale cu zgârieturi/știrbituri*

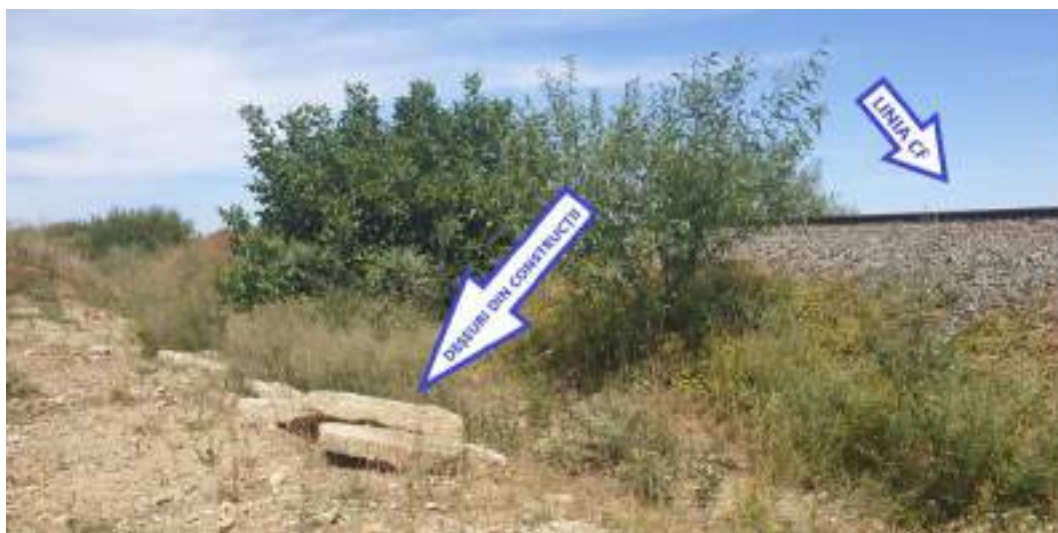
În zona Km 671+500, în exteriorul căii ferate lângă baza rambleului, erau depozitate deșeuri provenite din demolări de construcții.

*Imaginea nr.18 – lângă baza rambleului, erau depozitate deșeuri din demolări - km 671+500*

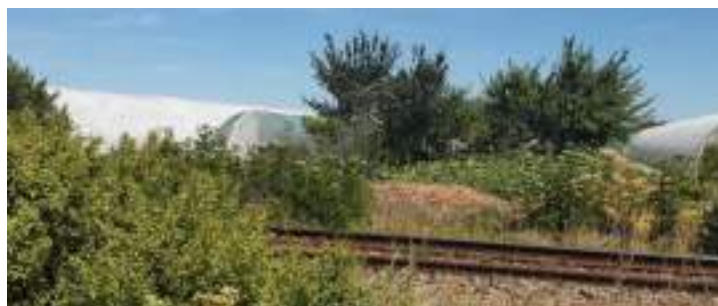
Linia de cale ferata nu este delimitată prin gard față de grădinile caselor din localitate, unde persoanele terțe desfășoară activități agricole lângă linia CF.

*Imaginea nr.19 – persoane terțe desfășoară activități agricole lângă linia CF.*

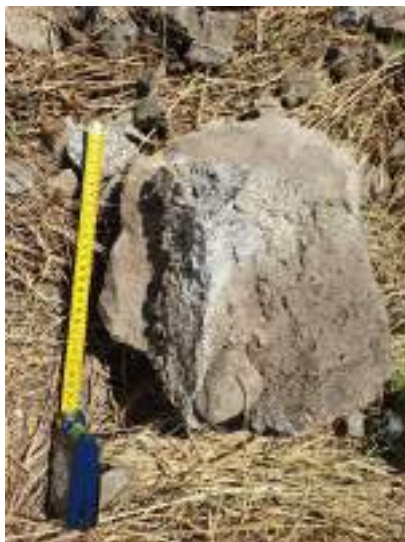
Pe partea stângă a căii ferate în raport cu sensul de mers al trenului, în zona rambleului căii ferate existau diverse obiecte care, dacă ar fi fost poziționate în gabaritul de liberă trecere, erau suficient de mari pentru a lovi și avaria rezervorul locomotivei DHCe 410.

*Imaginea nr.20 – exemplu de deșeu provenit din demolări de construcții, găsit la baza rambleului în zona producerii coliziunii. Acesta, dacă ar fi fost poziționat între firele căii, putea cauza avariarea rezervorului*

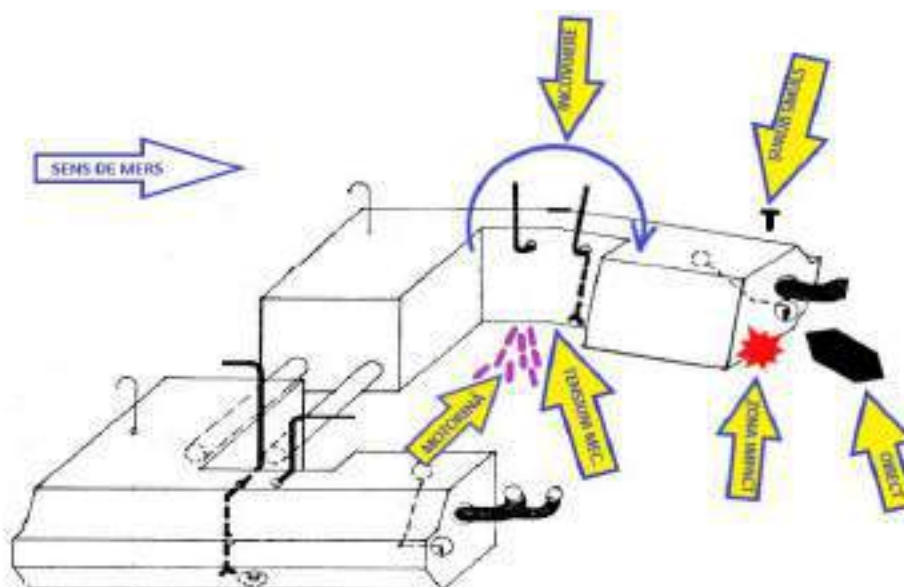
*Photo no.26 – graphical presentation of the tank bend and diesel fuel leakage*

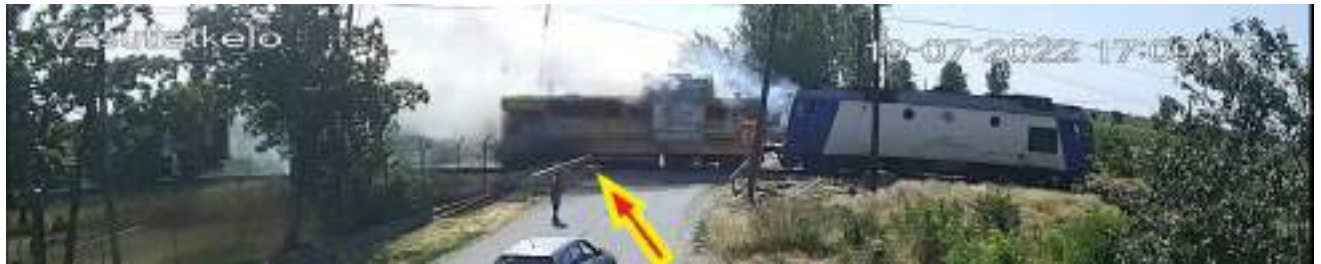
In *Stage 1* the flame burnt outside the locomotive, at the tank from which diesel fuel leaked.

*Photo no.27 – 17:08:40 o'clock – diesel fuel ignited under the locomotive DHCe 410, during the shunting (imagine CCTV)*

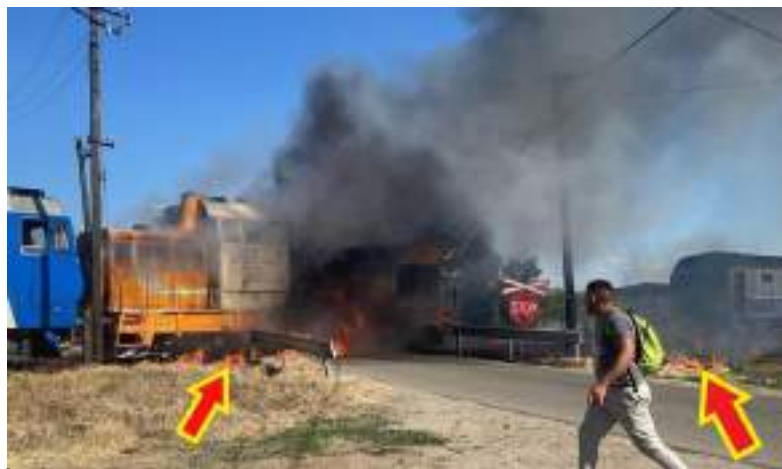
There was found the existence of a flame on the track bed at 7 m from the train stop, reversely the train movement.

*Photo no.28 – flame at the track bed, close to the locomotive and to the rear of the train (photo taken by a witness)*

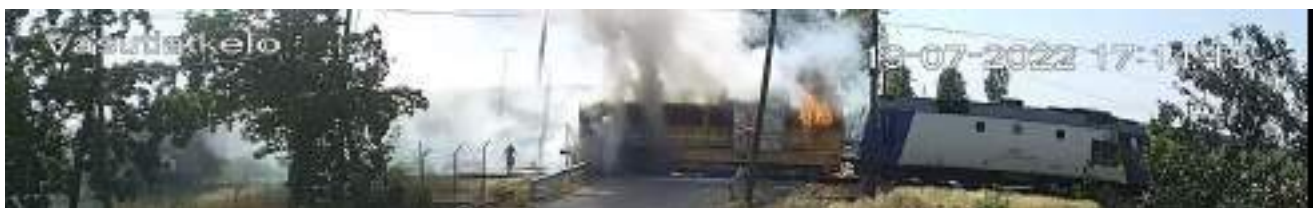
In *Stage 2* the flame extended at the equipments existing inside the locomotive.

*Photo no.29 – 17:14:15 o'clock- burning extended at the equipments existing inside the locomotive (imagine CCTV)*

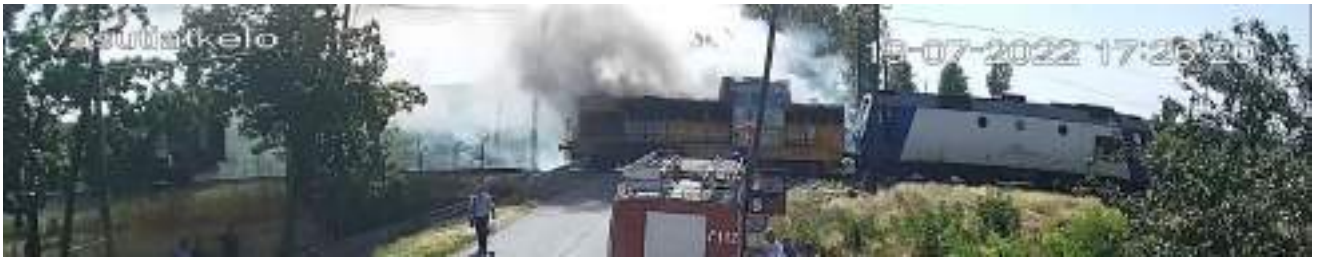
In Stage 3, following the intervention of firemen, the burning reduced and continued like *constant smoke emissions*.

*Photo no.30 – 17:26:20 o'clock – burning reduced, constant smoke emission (photo CCTV)*

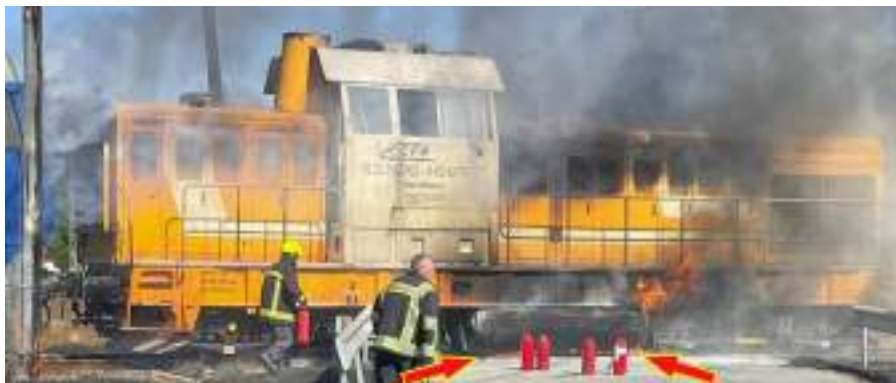
During that time, the diesel fuel, leaked from the tank, was burning just under and around the tank, for this reason there were a continuous warming of the tank.

*Photo no.31 – during that time the diesel fuel burnt under the tank (photo taken by a witness)*

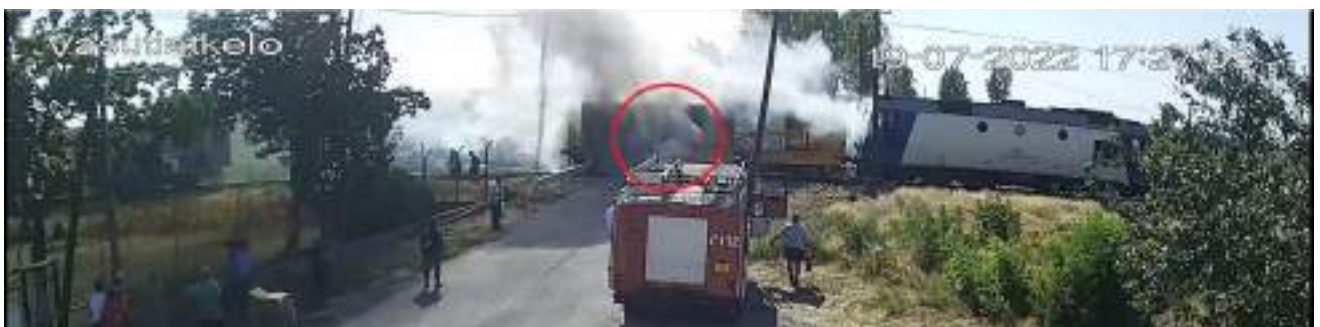
In Stage 4, the most likely, the tank was emptied, into it there were only diesel steams, but those were continuously warmed by the burning existing under the tank. It led to the ignition of the diesel steams and their explosion, that generated the tank distortion, withdrawal of the tank flange and serious smoke emission.

*Photo no.32 – 17:27:03 o'clock – serious smoke emission from the tank (image CCTV)*

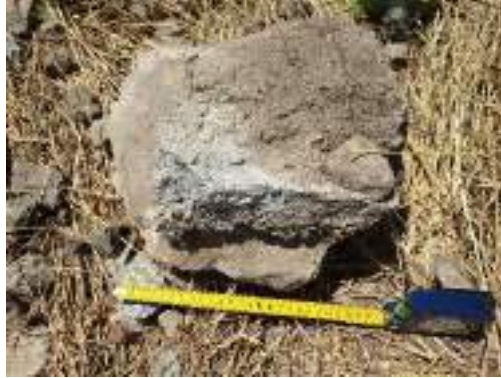
The investigation commission considers that, the most likely, the hard object, that hit the tank of the locomotive DHCe 410, was a waste resulted from the construction demolition, similar to that found at the impact site.

*Photo no.33 – waste resulted from the construction demolition, found at the base of the embankment, at the impact site*

That waste could be from construction materials, respectively mortar, plaster, cement and gravel. Following the impact, the most likely, the hard object broke into small parts, these parts, because of their reduced sizes, they could no more be identified and put in connection with the tank breakage by the gangs which checked the line.
