## RAPORT DE INVESTIGARE

al accidentului feroviar produs la data 28.07.2022, ora 18:12, pe raza de activitate a Sucursalei Regionala CF Constanța, secția de circulație neinteroperabilă Năvodari - Dorobanțu, la km 22+380, în circulația trenului de marfă nr.66358028, prin deraierea locomotivei remorcare DA 1537 de primele doua osii

*Raport investigare final  
20 iulie 2023*

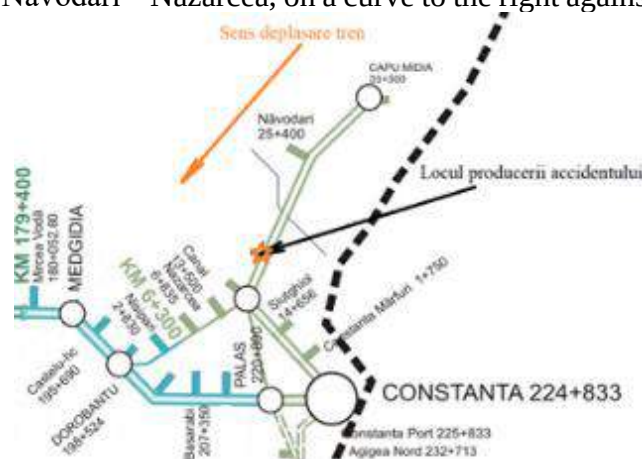
The derailment of the locomotive DA 1537, hauling the freight train no.66358028, happened on the line Năvodari – Nazarcea, on a curve to the right against the running direction.

Figure no.1 Accident site

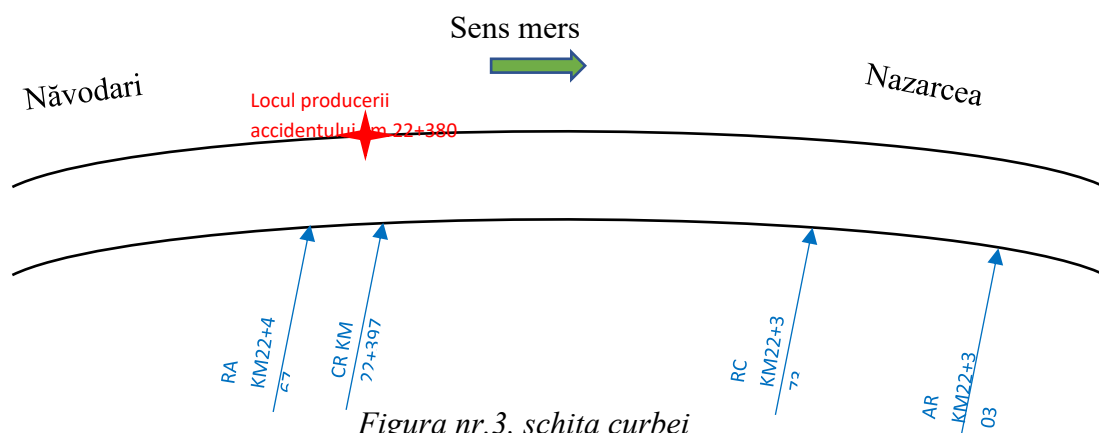
*Figura nr.3, schița curbei*

Deraierea s-a produs pe linia Năvodari – Nazarcea, pe o zonă în curbă cu deviație dreapta față de sensul de mers al trenului. Curba pe care s-a produs deraierea are o lungime de 164 m.

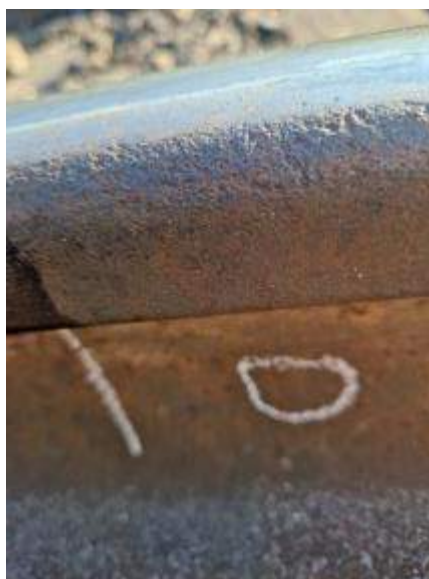
*Foto nr.1, punctul 0 primul semn de escaladare*

The derailment happened following the overclimbing of the exterior rail by the left wheel from the first axle of the locomotive, it ran on the head of the rail about 2,8m, then it fell outside the track, where there were found marks on the base of rail and on bolts. Inside the curve, there were marks of fall into the same area. At about 14,7 m, also the wheels of axle no.2 overclimbed, there were identified marks on the base of the rail and hits on the fastening outside and inside the curve.

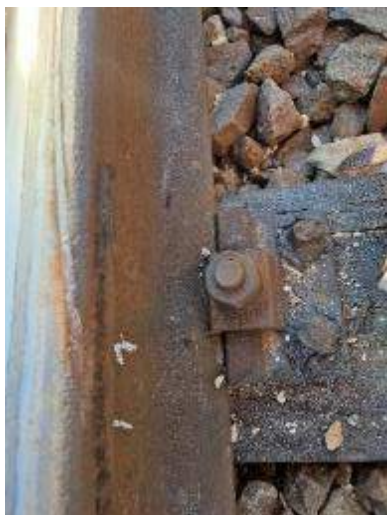
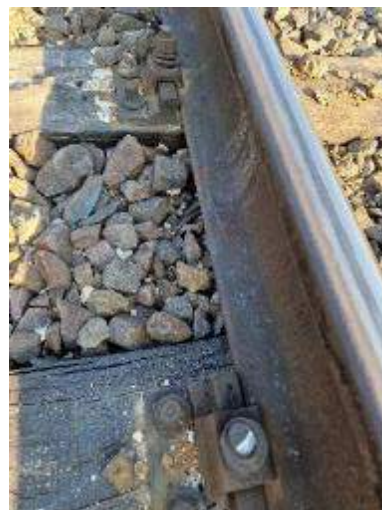
*Foto nr.2, urmele de escaladare și cădere a primei osii a locomotivei*

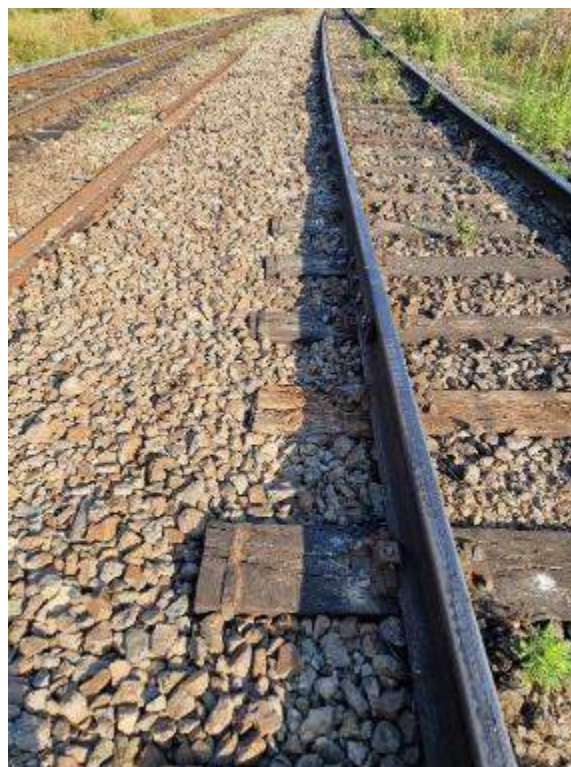
Trenul a circulat în stare deraiată aproximativ 40m afectând traversele de lemn de pe aceasta zona în zona plăcilor atât la interior cât și la exterior.

*Foto nr.3, urmele și afectarea căii în urma deraierii locomotivei*

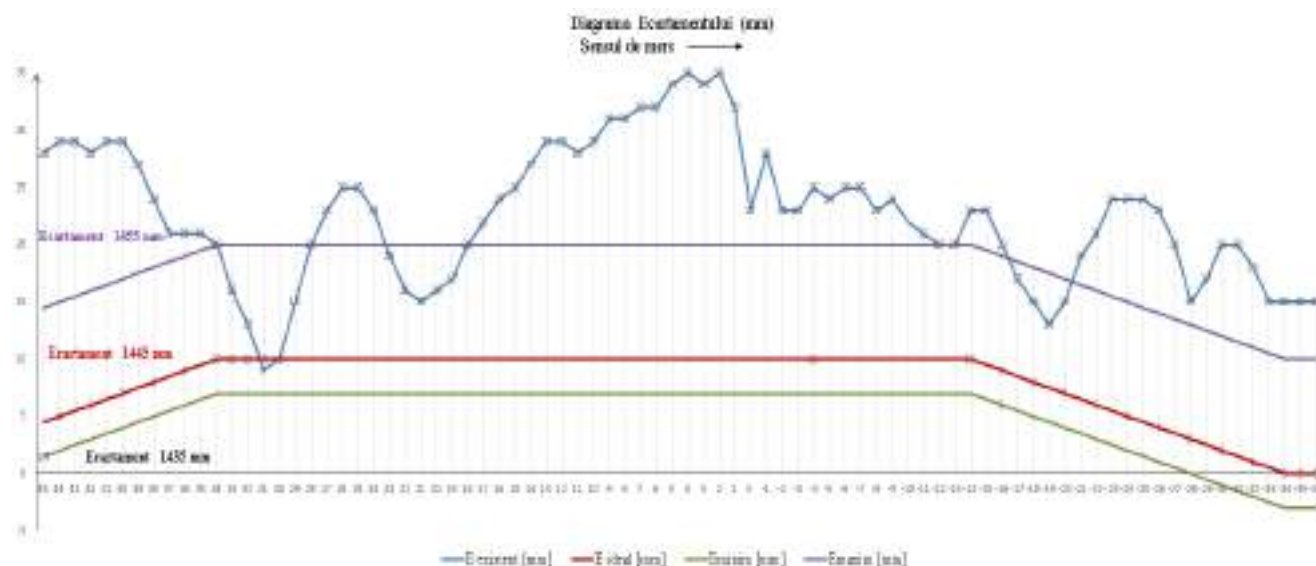
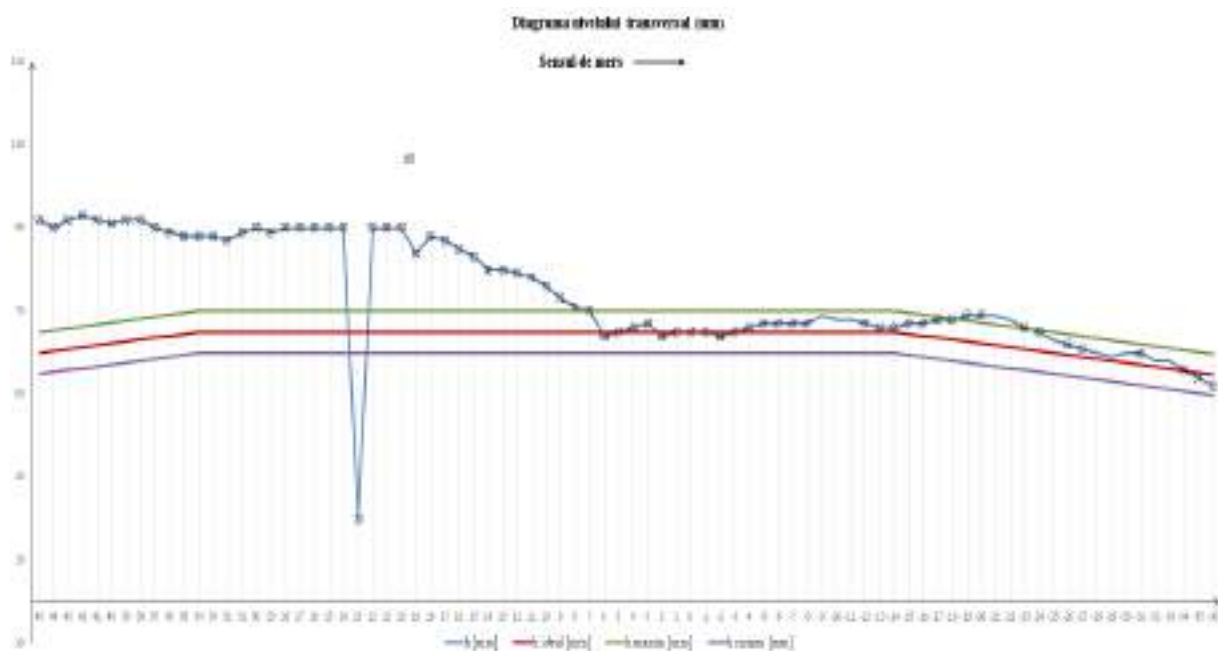
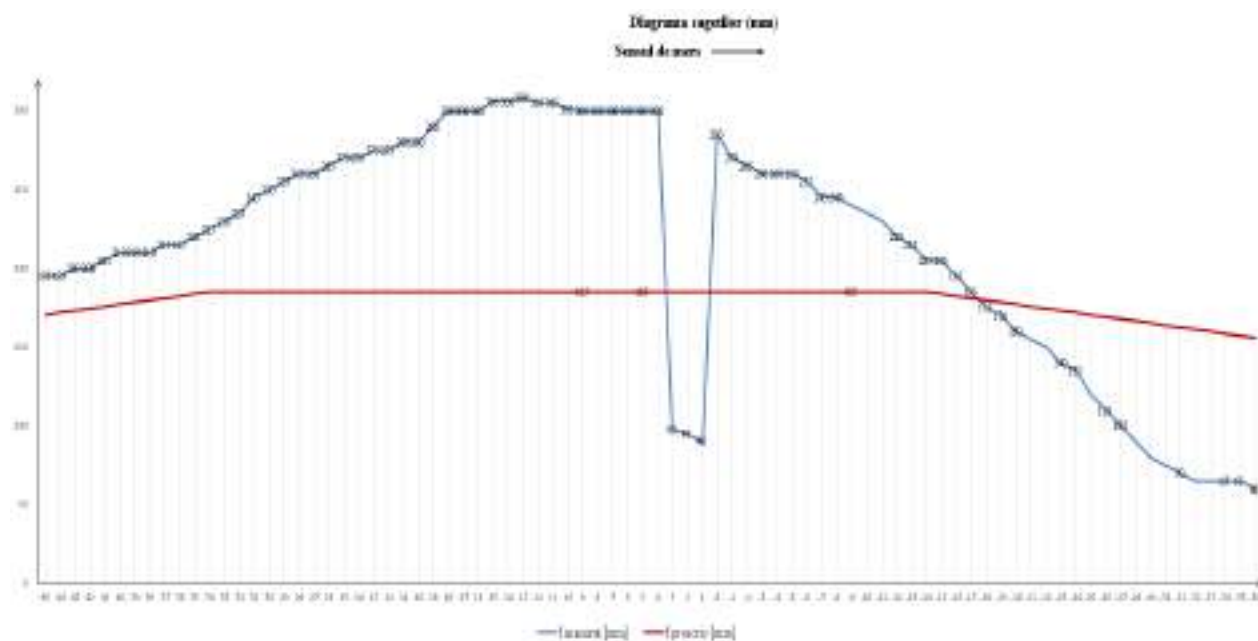
Figura nr.4, diagrame ecartament, nivel și săgeți

Pe aproape toată distanța, verificată după producerea accidentului, ecartamentul depășește valoarea maxim admisă și are variații mai mari decât cele admise în exploatare de codurile de practică.

Între pichetii 24-45 valorile, măsurate după producerea accidentului, la nivelul căii depășesc valoarea maxim admisă, la pichetul 24 nivelul scade brusc și apoi de la pichetul 23 până la pichetul 6 are de asemenea valori care depășesc limitele admise în exploatare de codurile de practică.

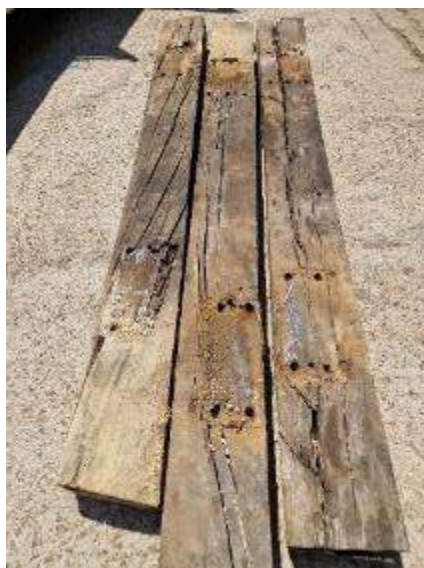
- T0 bună prinderi active;
- T2, 3 și 4 traverse putrede, plăci deplasate pe firul exterior;
- T8 placă prindere deplasată la interiorul curbei;
- T14 traversă cu crăpături longitudinale, avem întrerupere fir exterior cu rost de 10mm;
- T18 cu crăpături longitudinale, fără prindere;
- T19 cu crăpături longitudinale, fără prindere;
- T27 cu crăpături longitudinale;

La verificarea suprastructurii căii s-a constatat că, în zona deraierii și cea premergătoare, traversele necorespunzătoare analizate, impuneau înlocuirea în urgență I (putrede, crăpături longitudinale, care afectau prinderea șinei de traversă), contrar atât prevederilor art.25, pct.2 din *Instrucția de norme și toleranțe pentru construcția și întreținerea*

- › la un grup de 15 traverse mai mult de 2 traverse necorespunzătoare;
- › menținerea în cale a 2 traverse necorespunzătoare vecine.

Foto nr.4, T2, 3 și 4 traverse putrede
