## RAPORT DE INVESTIGARE

privind accidentul feroviar produs la data de 09.08.2022, ora 08:49, pe raza de activitate a Sucursalei Regionale CF Cluj, secția de circulație Cluj Napoca – Câmpia Turzii (linie dublă electrificată), în halta de mișcare Cojocna, pe parcursul de intrare la linia 2 „în abateră”, a trenului de marfă nr.57010 (aparținând operatorului de transport SC UNICOM TRANZIT SA), prin deraierea primului boghiu, în sensul de mers, al celui de-al 17-lea vagon din componere.

*Raport de investigare final  
31 iulie 2023*

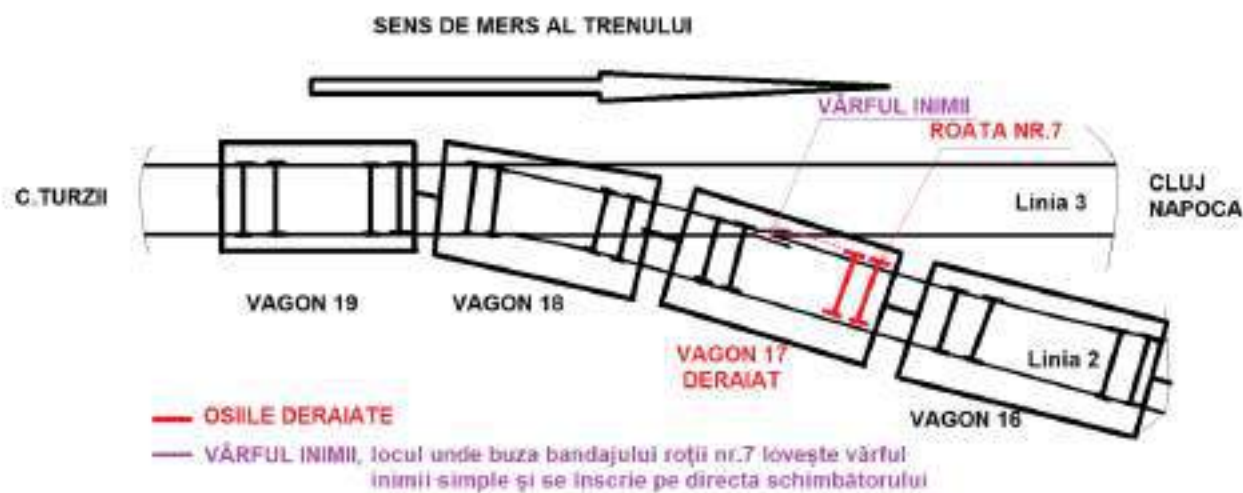
**Figura nr.3: schița deraierii**

După gararea trenului la linia 2 din Hm Cojocna, IDM a constatat pe lumnoschemă că zona macazurilor 9-13 a rămas ocupată. La verificare pe teren s-a constatat că trenul a garat complet între mărcile de siguranță, iar al 17-lea vagon din compunerea trenului a deraiat de primul boghiu.

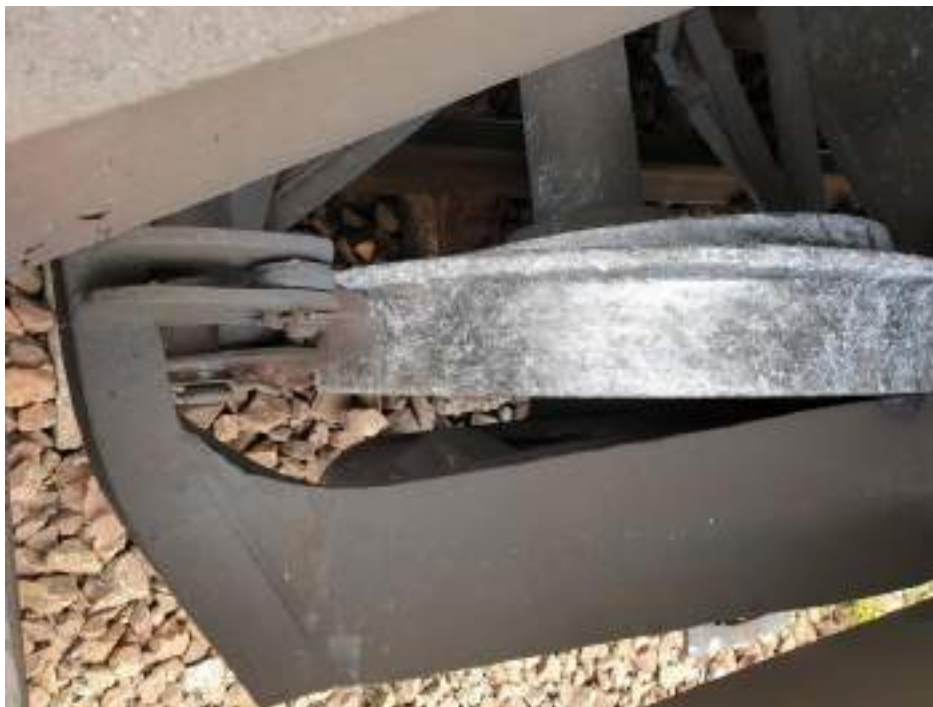
***Imaginea nr.1: roata nr.7 deraiată.***

- bandaj rotit și deplasat transversal aproximativ 200 mm față de planul median al obezii;
- inelul de fixare a bandajului pe obada roții uzat până la nivelul diametrului interior a bandajului;
- urme de lovituri pe profilul de rulare;
- urme de lovituri pe obada roții ca urmare a mersului acestuia în stare deraiată;
- nu există urme de supraîncărcări termice a roții (ardere a vopselei, schimbarea culorii, etc.);
- nu s-au constatat fisuri transversale sau longitudinale la bandaj;
- diametru obada roata nr.7: 767,4 mm;
- diametrul interior a bandajului roții nr.7: 768,5 mm;
- grosimea bandajului în planul cercului de rulare: 35 mm, fiind apropiată de valoarea minimă admisă de *Instrucțiunile privind revizia tehnică și întreținerea vagoanelor în exploatare nr. 250/2005 (30 mm)*;
- diametrul cercului de rulare 840,5 mm;

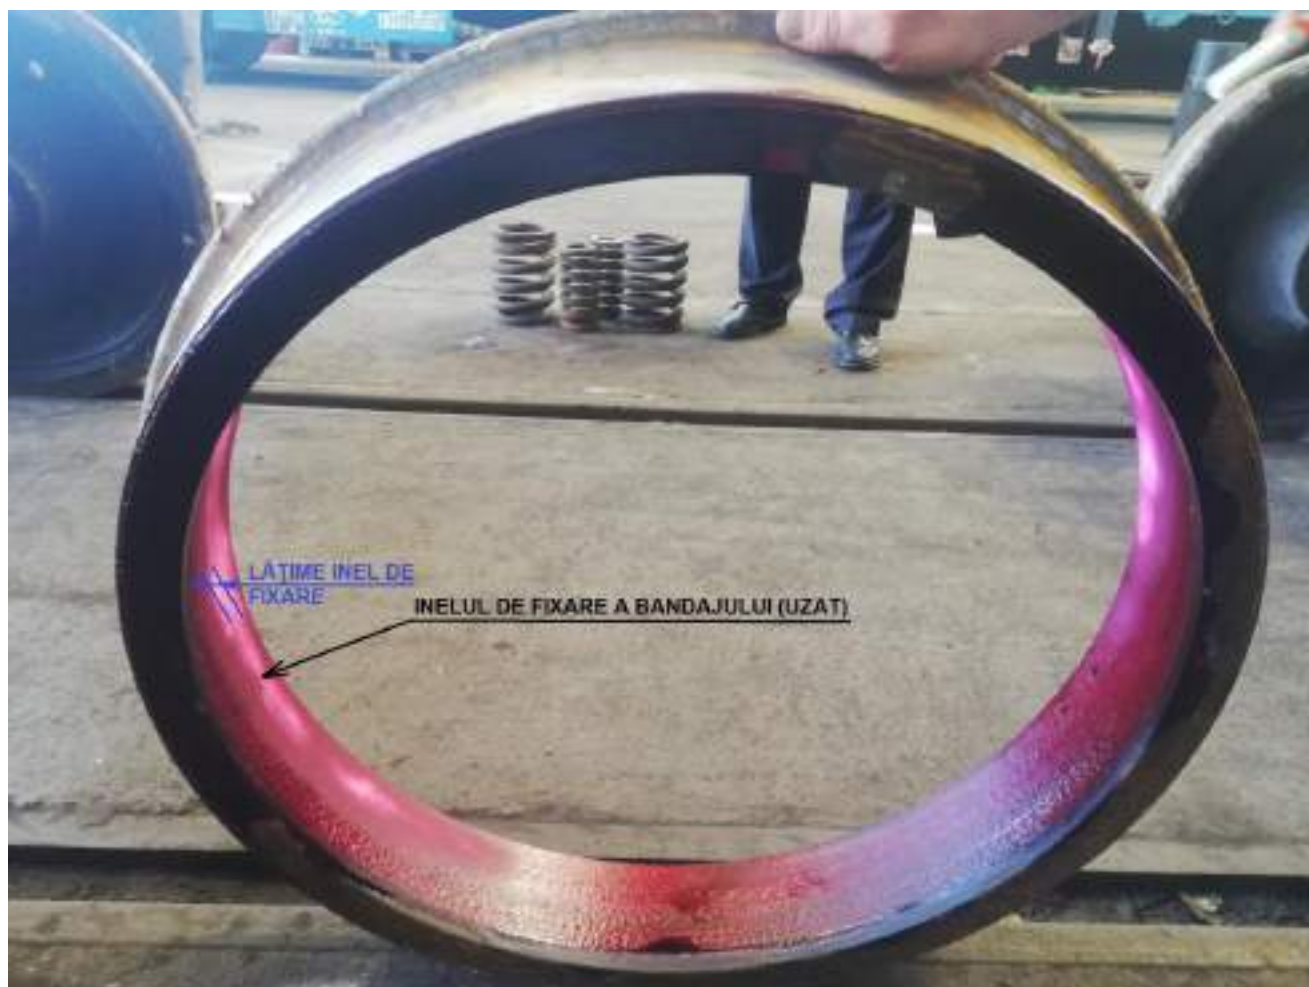
***Imaginea nr.2: bandajul de la roata nr.7***

Asamblarea dintre bandaj și obada roții se realizează prin fretare. Bandajul s-a învârtit pe obada roții în timpul exploatării, producând uzura inelului de fixare până la nivelul diametrului interior al bandajului, fapt constatat după efectuarea verificărilor cu lichide penetrante (Imaginea nr.2). Uzura inelului de fixare până la nivelul diametrului interior al bandajului a permis deplasarea transversală a bandajului față de planul median al obezii roții. Din constatările efectuate nu s-a putut stabili momentul când s-a produs slăbirea bandajului roții nr.7, care a generat, în timp, uzura inelului de fixare, prin polizare. **Având în vedere diferențele constatate între diametrul interior al bandajului și diametrul obezii roții, cât și avariile suferite de roata nr.7, s-a concluzionat că bandajul roții nr.7 era slăbit înainte de deraiere, prin desfacerea asamblării dintre bandaj și obada roții.**

- în prima fază a defectului care a condus la producerea accidentului feroviar bandajul roții nr.7 a slăbit, în condițiile scăderii în timp a forțelor de strângere exercitate între bandaj și obada roții, pe fondul grosimii bandajului la o valoare apropiată de limita inferioară admisă, în urma solicitărilor termice și mecanice apărute în exploatarea osiei montate, osia montată fiind montată pe vagon la data de 11.03.2019, cu mult înainte de producerea accidentului feroviar. Defectul s-a extins în timpul exploatării și a permis rotirea bandajului în jurul obezii roții, ajungând ca la momentul producerii accidentului, diferența dintre diametrul interior a bandajului și cel exterior a obadei să fie de 1,1 mm (în loc de „strângere” ajungându-se la „joc”);

Modul de tratare a defectului „bandaj slăbit” este scoaterea vagonului din tren și îndrumarea acestuia în stare goală la CIRRTV cu frâna automată izolată.

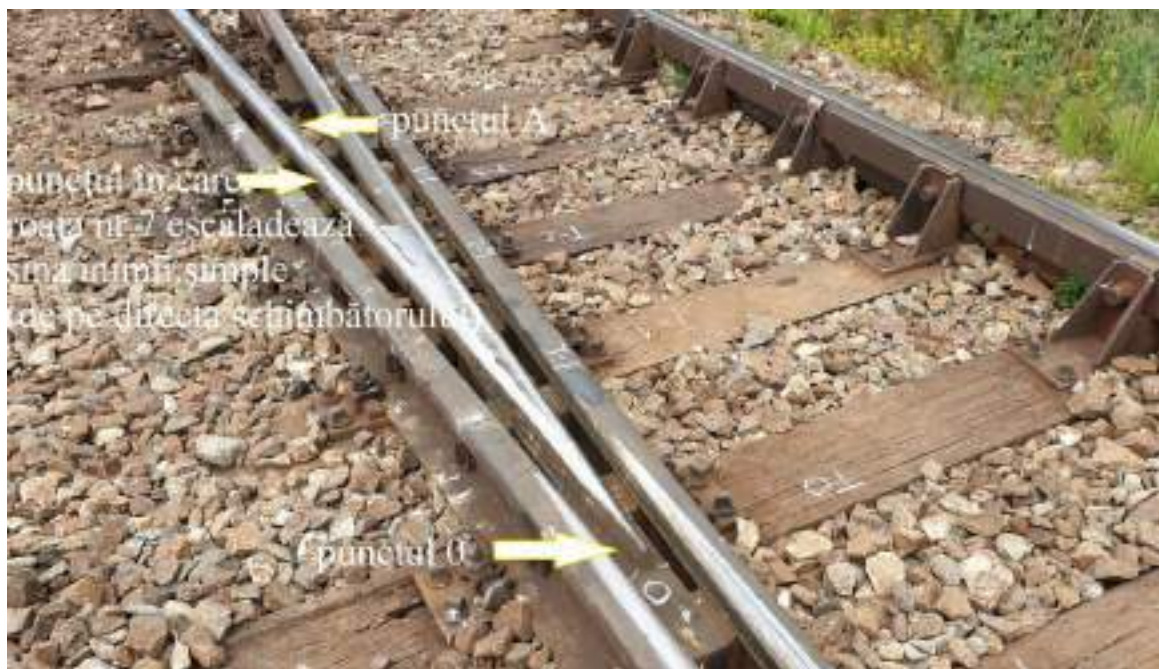
***Imaginea nr.4: repere în legătură cu producerea accidentului***

- punctul „0” indică prima urmă de deraiere, identificată sub forma unei amprente de lovire a vârfului inimii de încrucișare a schimbătorului nr. 9, pe flancul activ al vârfului inimii de pe directă schimbătorului;

- punctul „A” indică urma de cădere a roții din partea stângă de pe șina interioară stânga a schimbătorului, între șinele interioare ale inimii simple și este situat la o distanță de 222 cm de punctul „0”;
- punctul „B” reprezintă punctul în care roata din stânga a primei osii, lovește șurubul vertical între șinele interioare și este situat la o distanță de 222 cm de punctul „0”;

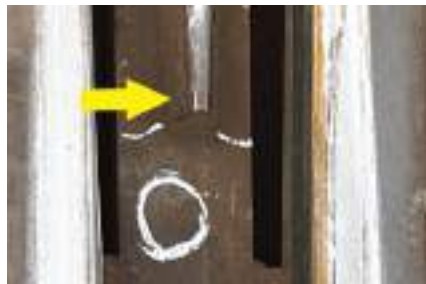
***Imaginea nr.5: urma de lovire de către roata din partea stângă a vârfului inimii de încrucișare – punctul 0***

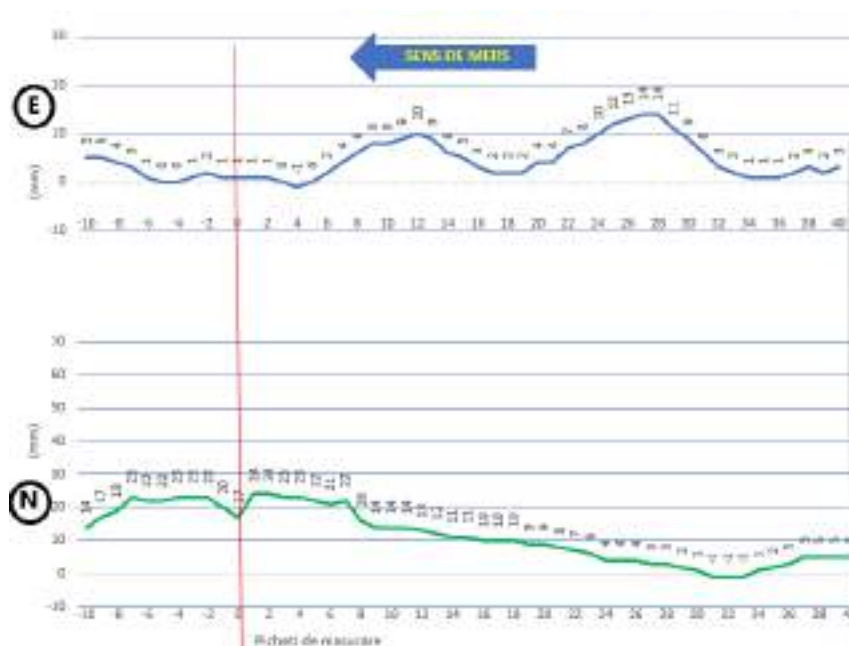
**Figura nr.6: Diagrama ecartamentului și nivelului transversal (diagrama E/N)**

Din analiza valorilor parametrilor măsurați la data producerii accidentului feroviar în punctele menționate (*Figura nr.6– diagrama E/N*) rezultă că:

- valorile ecartamentului măsurat în anumite puncte premergătoare punctului „0”, nu respectau condiția ca, în exploatare, abaterile la ecartament să se întindă uniform cu o variație de cel mult 2 mm/m;
- valorile nivelului transversal nu se încadrau în valoarea de  $\pm 5$  mm în majoritatea punctelor de măsurare, depășind limitele admise cu valori de până la 19 mm;
- înclinarea rampei între două puncte consecutive nu depășește valoarea rampei maxime admisă pentru viteza de 30 km/h;

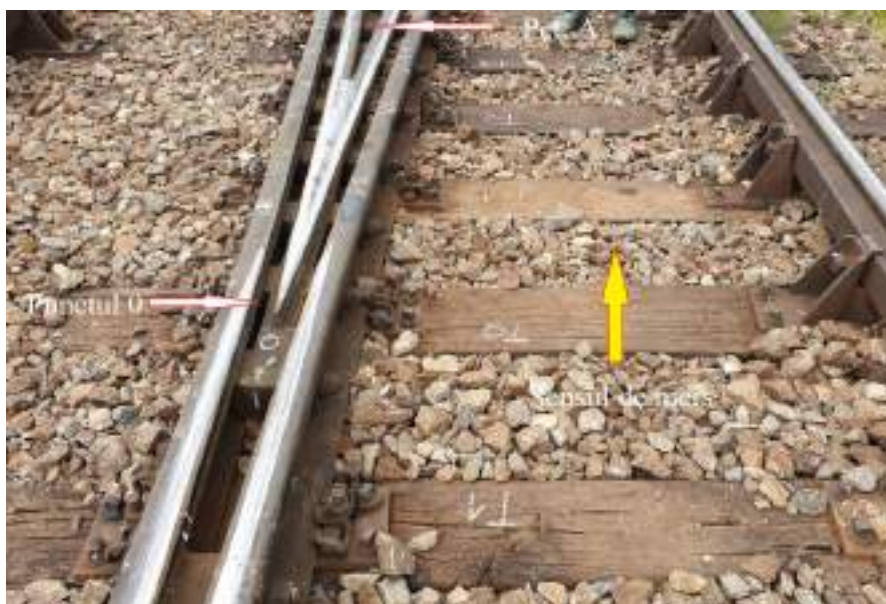
**Imaginea nr.6: Traversele în zona punctului de deraiere**

- în zona deraierii și cea premergătoare, au fost menținute în cale traverse speciale de lemn, cu defecte care impuneau înlocuirea în urgența I. Acest fapt contravine prevederilor art.25, pct.2 și pct.4, din *Instrucția de norme și toleranțe pentru construcția și întreținerea căii - nr.314/1989*, cod de practică utilizat în activitatea de mentenanță a liniilor;

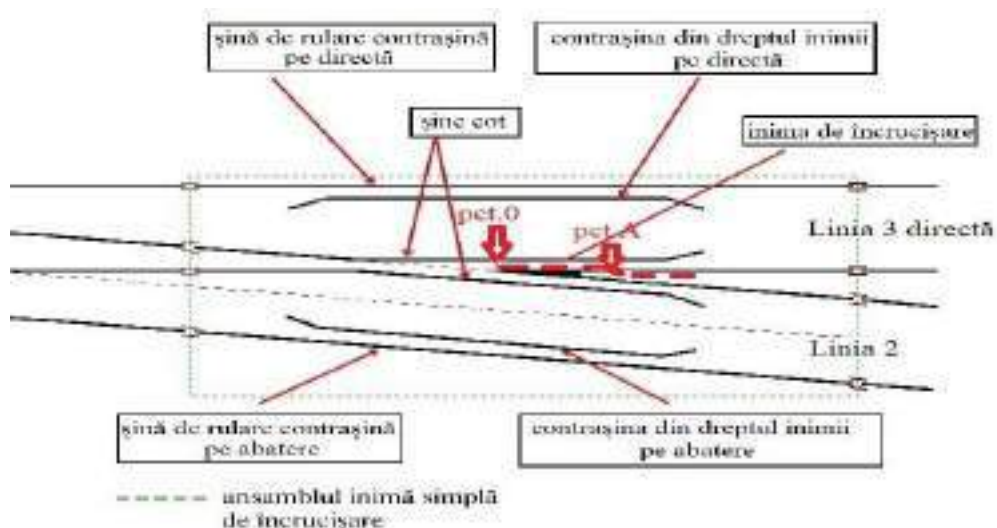
- ghidată astfel de către buza bandajului, roata a parcurs pe suprafața de rulare a inimii de încrucișare a schimbătorului de cale, corespunzătoare șinei din partea dreaptă a liniei 3 directe, o distanță de 158 cm;

- după parcurgerea acestei distanțe, buza bandajului roții a escaladat flancul activ al umărului ciupercii șinei din partea dreaptă a direcției „directă” a inimii de încrucișare, a rulat pe fața superioară a ciupercii șinei înspre umărul inactiv al acesteia parcurgând o distanță de 64 cm, după care a căzut în exteriorul căii de rulare a liniei III directe, respectiv între cele două șine a căror direcție convergentă formează inima de încrucișare plină.

**Figura nr.7: detaliu inima simplă de încrucișare și repere în legătură cu producerea accidentului**

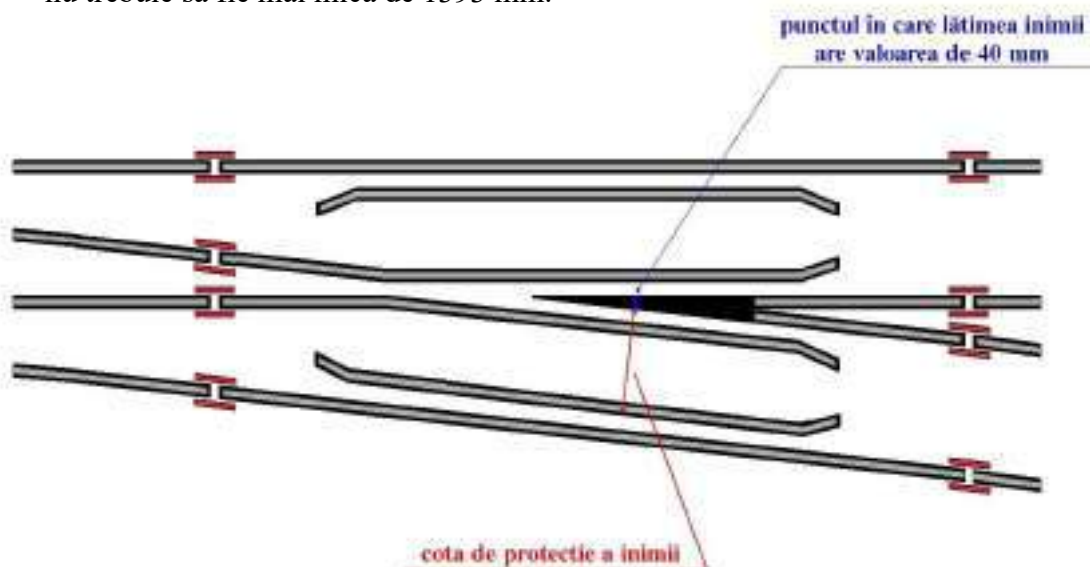
Pe ambele direcții ale schimbătorului de cale trecerea și ghidarea roții de pe șina cot înspre vârfului inimii (în punctul în care aceasta are lățime de 40 mm) este realizată de către contrașinele din dreptul inimii, care prin geometria lor realizează și protejarea vârfului fizic al inimii de încrucișare a schimbătorului de cale. În acest sens, la vârful inimii (în punctul în care aceasta are lățimea de 40 mm) distanța dintre vârful inimii și fața activă dinspre șină a contrașinei, numită „cotă de protecție” nu trebuie să fie mai mică de 1393 mm.

**Imaginea nr.8: Cota de protecție**

Neasigurarea cotei de protecție a vârfului inimii de încrucișare la schimbătorul nr.9, a fost analizată ca factor critic dar ținând cont de prima urmă de lovire de la vârful inimii și având în vedere cele prezentate la cap.4.a.2 se poate concluziona că aceasta nu a influențat producerea accidentului.
