## RAPORT DE INVESTIGARE

privind accidentul feroviar produs în data de **29.08.2022**, pe raza de activitate a Sucursalei Regionala de Căi Ferate Brașov, în stația CFR Brașov Triaj, prin deraierea primului boghiu în sensul de mers a locomotivei de remorcare a trenului nr.86191 aparținând SNTFM „CFR Marfă” SA

*Varianta finală  
09 august 2023*

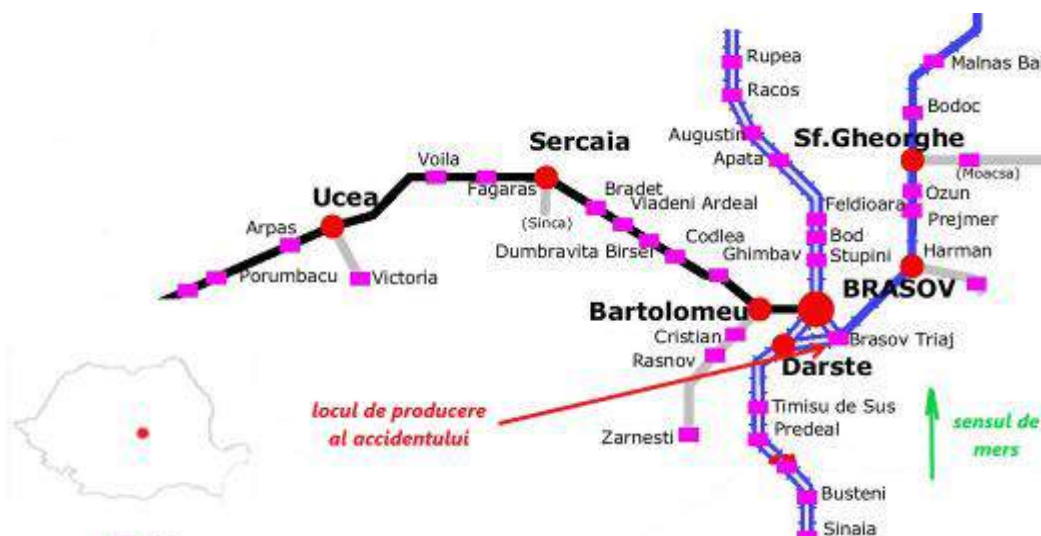
Figura nr.1

În data de **29.08.2022**, în timpul circulației trenului nr.86191 dinspre stația CFR Predeal în vederea sosirii acestuia în stația CFR Brașov Triaj – *figura nr.1*, după depășirea semnalului de parcurs XAX al stației CFR Brașov Triaj, semnal care afișa spre tren o unitate luminoasă de culoare „alb lunar”, mecanicul a sesizat la un moment dat o rulare anormală a locomotivei și a luat măsuri de frânare rapidă.

După oprirea trenului, ca urmare a verificărilor efectuate, s-a constatat că primul boghiu al locomotivei în sensul de mers, era deraiat de toate cele trei osii.

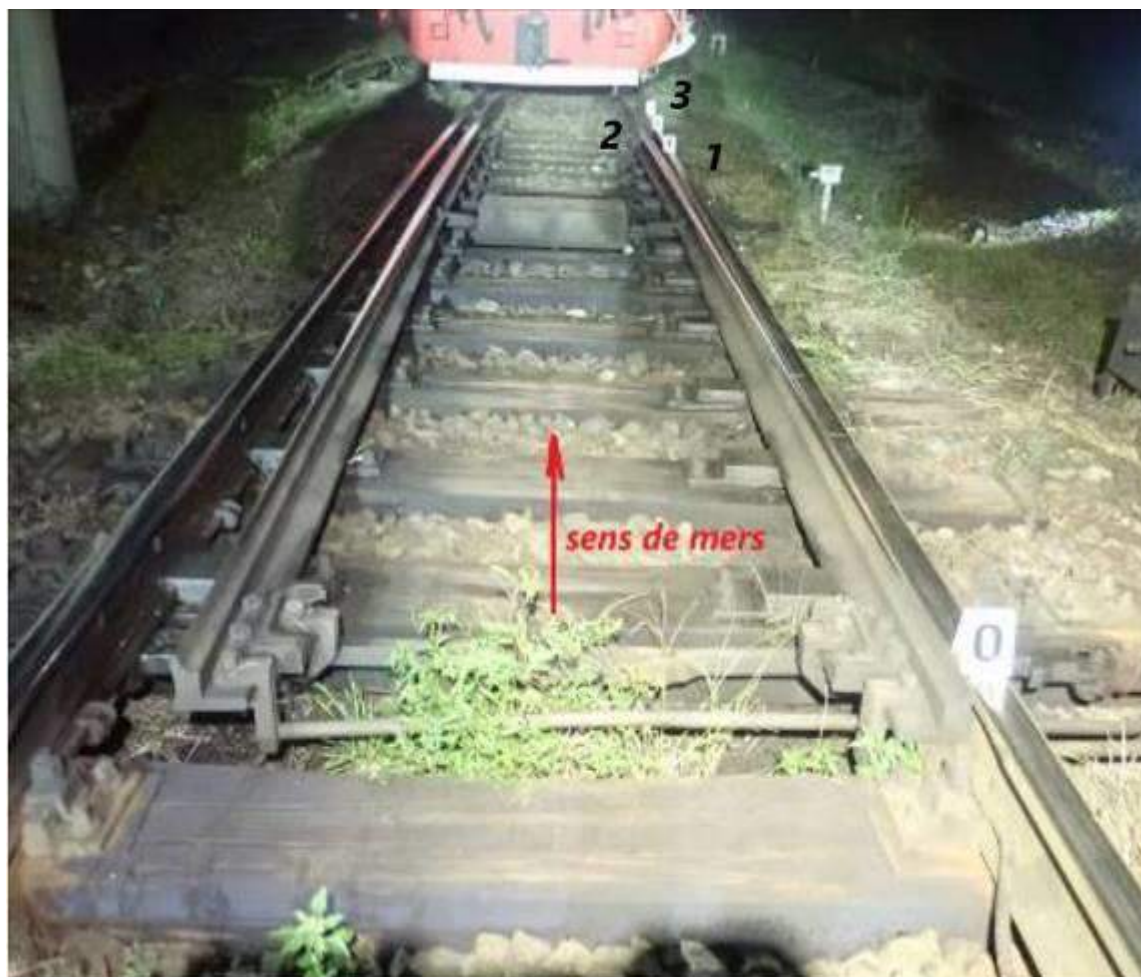
*Foto nr.1*

- punctul „0” – vârful macazului care se afla la o distanță de 4,47 m de JIL-ul de separație între secțiunile 033C și 5-7SI și la o distanță de 3,67 m de semnalul pitic de manevră M5 – *foto nr.1*;

- punctul „1” – prima urmă de frecare din partea dreaptă sens de mers, pe contraacul curb aflată la 6,50 m de vârful macazului – *foto nr.1,2*;
- punctul „2” – a doua urmă de frecare din partea dreaptă sens de mers pe contraacul curb aflată la 1,45 m de punctul „1” – *foto nr.1,3*;
- punctul „3” – prima urmă de cădere în partea dreaptă sens de mers aflată la 2,68 m de punctul „1”, în zona celui de al 4-lea proțap – *foto nr.1,4*;
- în partea stângă a sensului de mers, prima urmă de cădere pe proțap s-a aflat pe aceeași direcție transversală cu punctul „3” – *foto nr.5*.

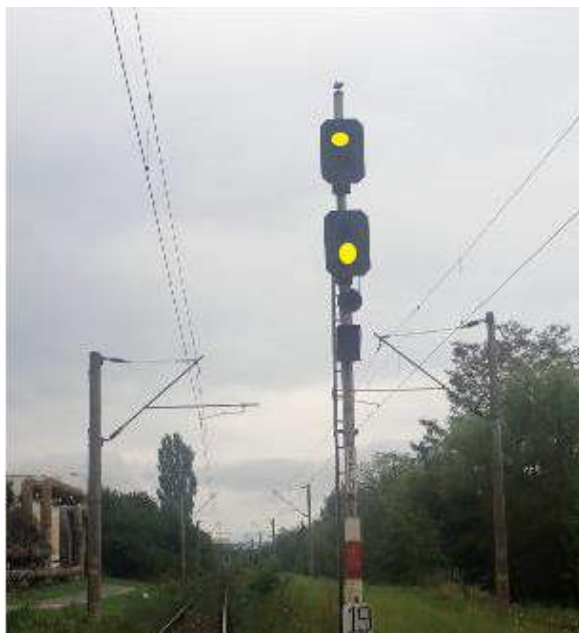
Dacă semnalul luminos de intrare XFD afișează spre tren două unități luminoase de culoare galbenă cu indicația „*LIBER cu viteză redusă. ATENȚIE! Semnalul următor ordonă oprirea*” –*foto nr.6*, semnalul luminos de parcurs XAX afișează o unitate luminoasă de culoare roșie spre tren cu indicația „*OPREȘTE fără a depăși semnalul!*” – *foto nr.7*.

*Foto nr.6 – semnalul de intrare XFD*

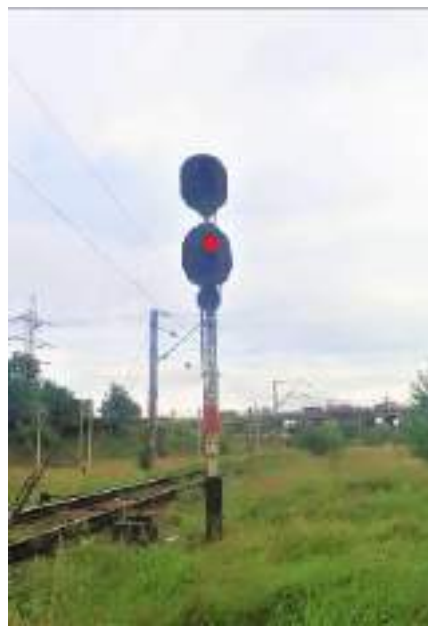
Semnalul luminos de parcurs XAX - *figura nr.2, foto nr.7* este un semnal luminos combinat, care are rol de semnal de parcurs, pentru un parcurs de circulație din direcția Dârste, dar și rol de semnal de manevră, iar focul roșu de circulație servește și ca foc de semnalizare a manevrei interzise.

*Foto nr.7 – semnalul de parcurs XAX*

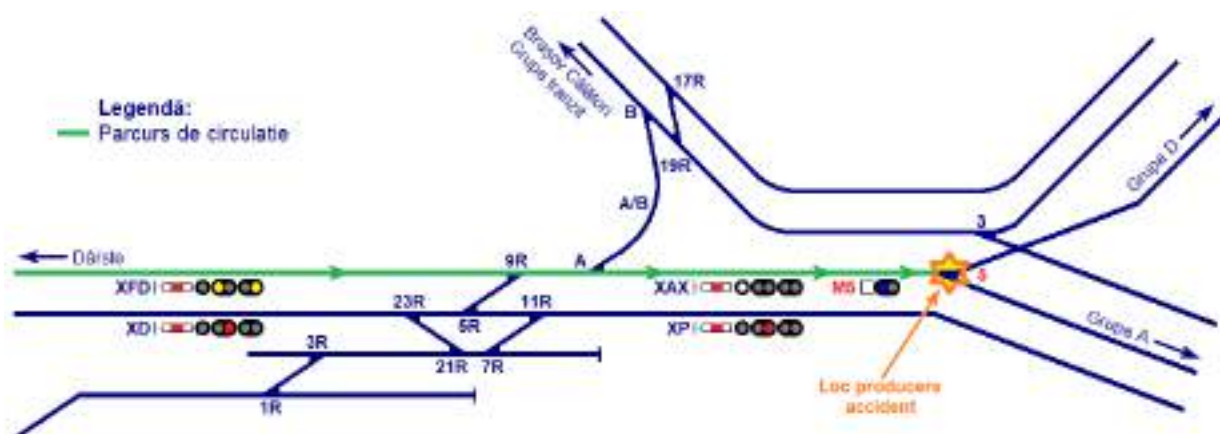
Pentru efectuarea unui parcurs de circulație din direcția Dârste la o linie din grupa „D” în vederea garării unui tren, semnalele cuprinse în parcurs trebuie să aibă indicația semnalelor de circulație (nu au indicația semnalelor de manevră), iar macazurile cuprinse în parcurs trebuie să fie în poziția cerută de parcursul comandat, iar secțiunile izolate cuprinse în parcurs trebuie să fie libere – *figura nr.2*.

Schimbătorul de cale nr.5 este dotat cu electromecanism de macaz de tip EM5-2010, acesta fiind macaz de acoperire, iar poziția sa normală este pe „-” abătută, cu acces în grupa „A” - *figura nr.2*.

*Figura nr.2 – schiță traseu circulație/loc producere accident*

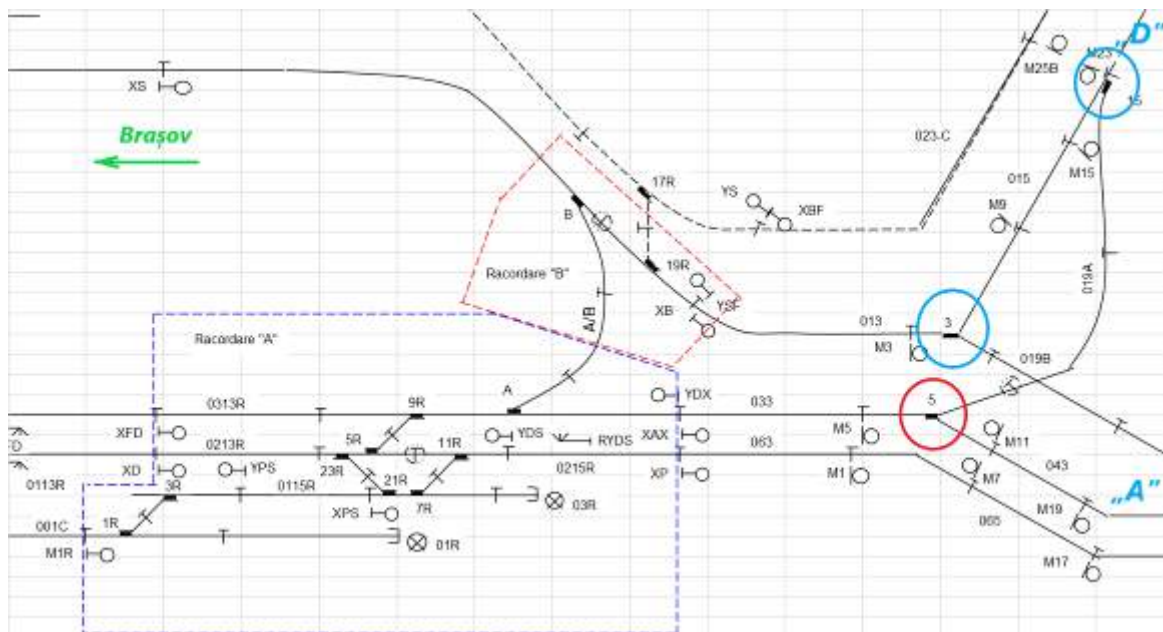
Figura nr.3

Constatările comisiei de investigare au condus la concluzia că, în timpul circulației, când locomotiva de remorcare a ajuns în zona vârfului schimbătorului de cale nr.5, roțile primei osii au pătruns între acele și contraacele macazului în timp ce acesta era manevrat de pe poziția normală cu acces spre grupa „A”, pe poziția cu acces spre grupa „D”, unde IDM voia să ducă trenul. IDM a manevrat acest macaz după ieșirea trenului nr.66332 de la linia nr.4 din grupa „D” pe parcursul asigurat prin aparatele de cale nr.15 și nr.3 spre stația CFR Brașov – figura nr.3.

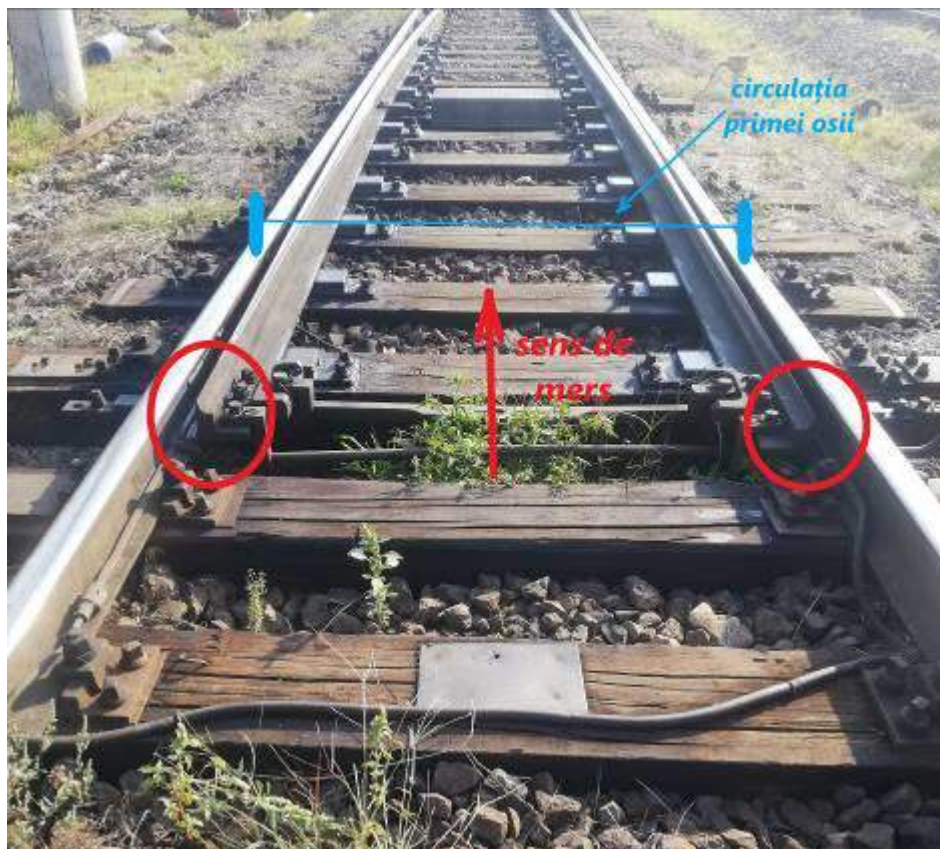
Foto nr.8

Astfel, roțile au circulat pe cele două contraace – foto nr.8, până în momentul în care distanța dintre acestea nu a mai putut asigura circulația roților, acestea căzând de pe șine. Până la oprirea trenului, roțile au circulat pe elementele de prindere și traverse.
