## RAPORT DE INVESTIGARE

al accidentului feroviar produs la data de 17.09.2022, ora 12:28,  
între stația CF Năvodari și hm Nazarcea, la km 22+380,  
în circulația trenului de marfă nr.66300016,  
prin deraierea primului boghiu de la vagonul nr.33537850290-0

*Raport Investigare  
Ediție finală  
27 iulie 2023*

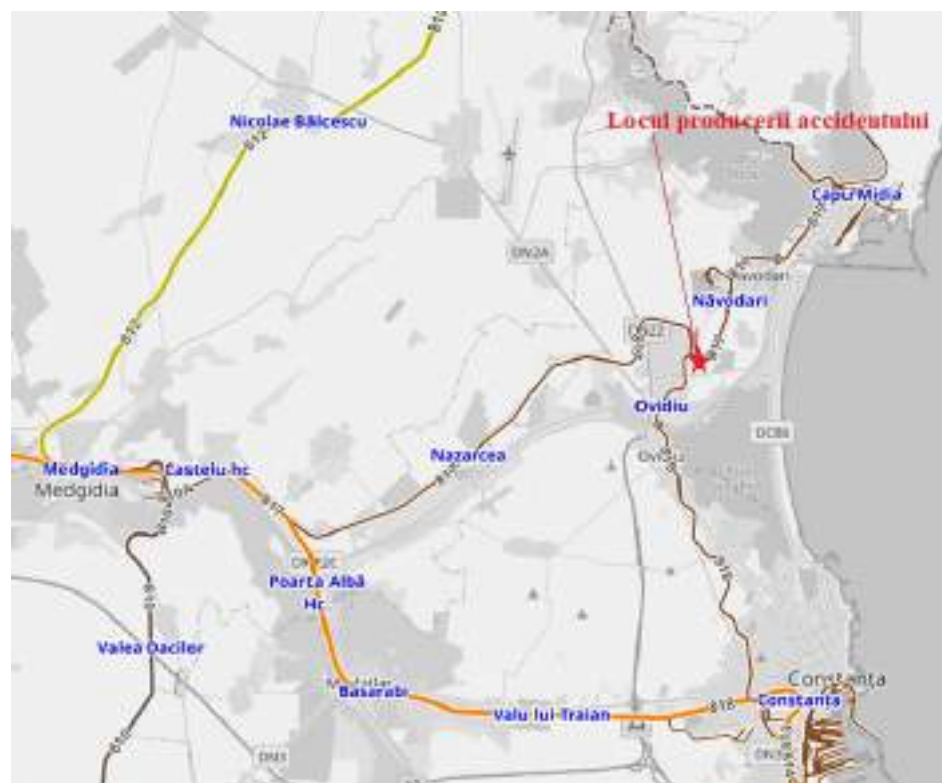
Figure no.1 – Accident site

The track superstructure was affected on about 20 m, the plates of the wooden sleepers were damaged, both inside and outside.

The first bogie of first wagon, after the locomotive, derailed.

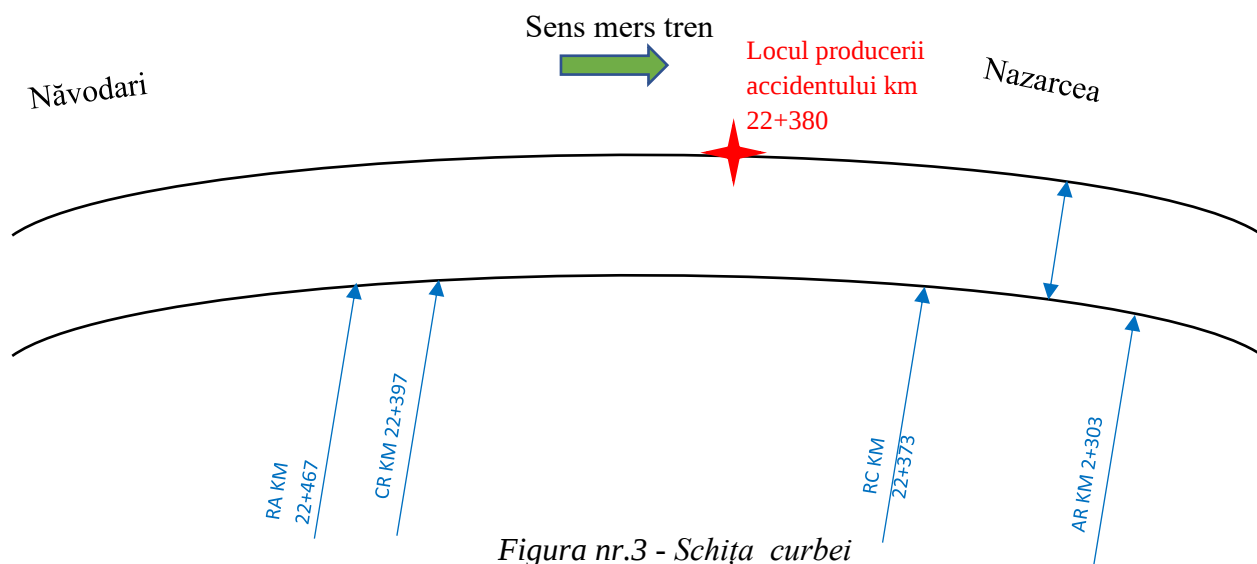
*Figura nr.3 - Schița curbei*

Deraierea s-a produs pe o zonă situată în curbă, cu deviație dreapta în sensul de mers al trenului, cu următoarele elemente geometrice:

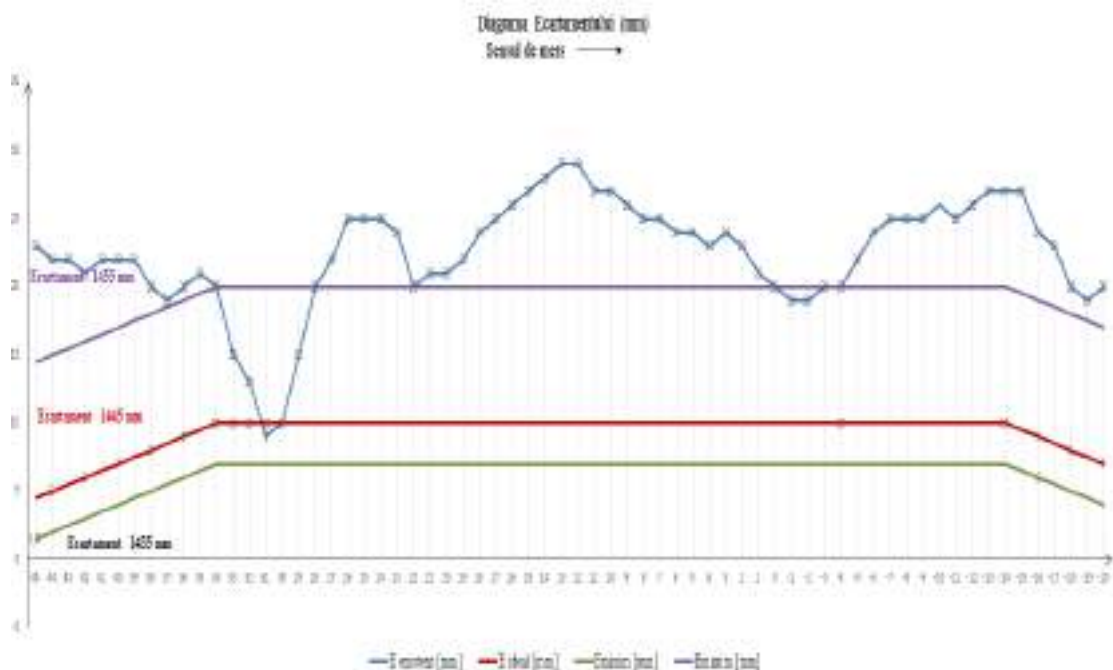
Pe aproape toată distanța verificată după producerea accidentului, ecartamentul a depășit valoarea maxim admisă și avea variații mai mari decât cele admise în exploatare de codurile de practică.

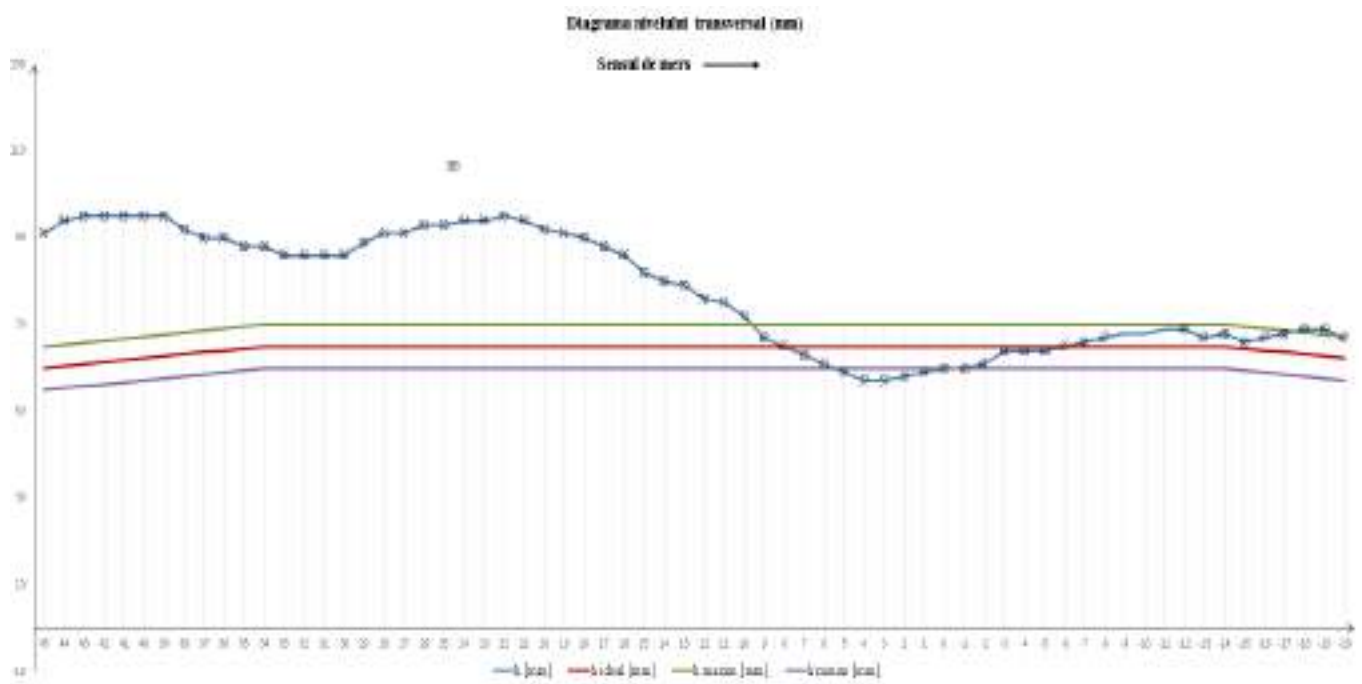
Între picheții 9 și 45 valorile măsurate după producerea accidentului, la nivelul căii, depășeau valoarea maxim admisă iar între picheții 6 și 0 valorile măsurate erau sub nivelul minim admis. În concluzie, valorile măsurate nu respectau limitele admise în exploatare de codurile de practică.

Valorile săgeților măsurate depășeau valorile săgeților prescrise în codurile de practică.

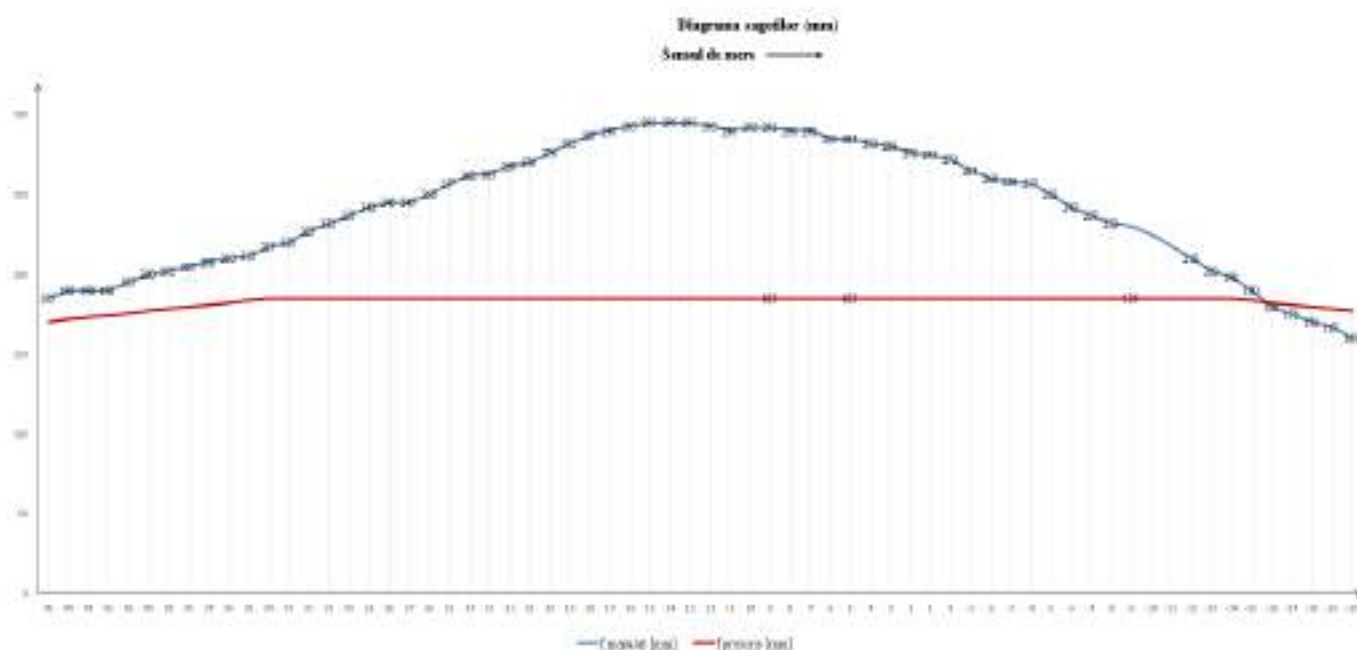
Figura nr.4 - Diagrame și detalii diagrame

Acest lucru a fost posibil din cauza acțiunii cumulate a defectelor în cale și anume *existența în cale, pe zona producerii accidentului, a unui grup de traverse necorespunzătoare care au permis depășirea toleranțelor admise la nivelul transversal prescris al unui fir față de celălalt și a ecartamentului pe aproximativ 50 m (distanța măsurată după producerea accidentului anterioară punctului „0”)*.
