## RAPORT DE INVESTIGARE

privind accidentul feroviar produs în data de **20.09.2022**, pe raza de activitate a Sucursalei Regionale de Căi Ferate Brașov, între HCV Sărmașel și stația CFR Luduș, prin deraierea celei de a treia osii în sensul de mers a vagonului remorcă din compunerea automotorului AMX nr.1704 ce forma trenul de călători nr.11011 aparținând SC Regio Călători SRL Brașov

*Raport final  
septembrie 2023*

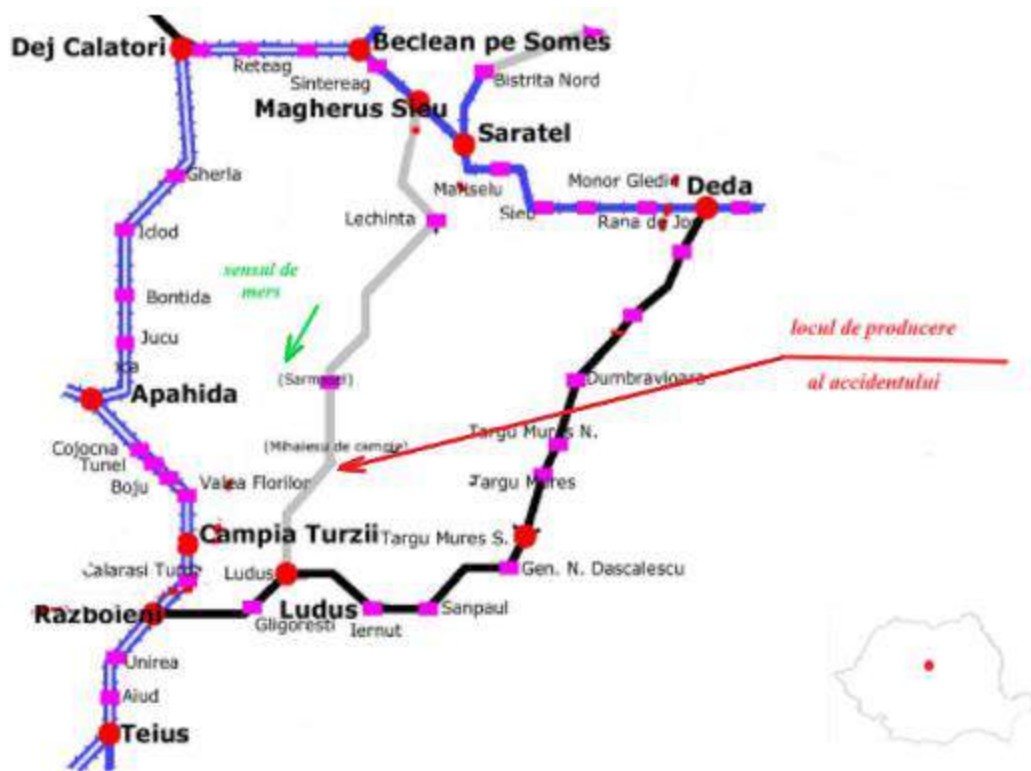
Figura nr.1

În data de **20.09.2022**, după plecarea trenului de călători nr.11011 din h Sânger Tăureni (între HCV Sărmașel și stația CFR Luduș – *figura nr.1*), pe o porțiune de linie în curbă cu deviație dreapta în sensul de mers și pantă cu declivitatea de 4 ‰, mecanicul care conducea automotorul, a sesizat un șoc puternic și trepidații anormale în circulația acestuia și a luat măsuri de oprire a trenului printr-o frânare rapidă.

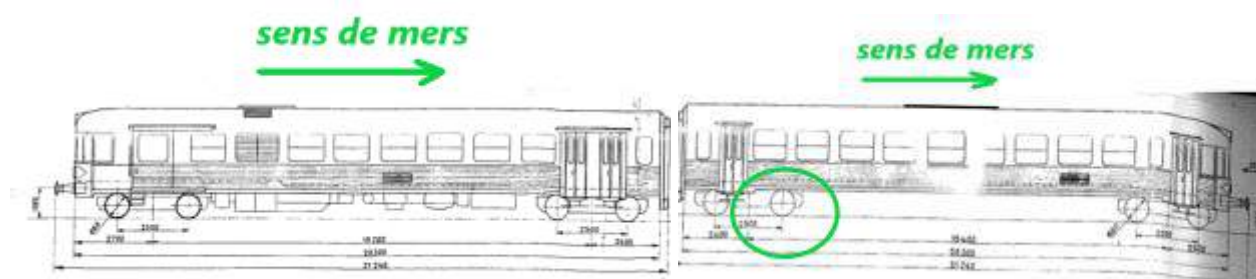
*Figura nr.2*

**AMX 1704** este format dintr-un vagon motor și un vagon remorcă. Fiecare vagon are două boghiuri cu câte două osii. În circulația trenului nr.11011, poziția celor două vagoane în sensul de mers a fost vagonul remorcă - vagonul motor, mecanicul conducând trenul din cabina de conducere aflată în vagonul remorcă - *figura nr.2*. În circulația automotorului, osia deraiată a fost a treia în sensul de mers.

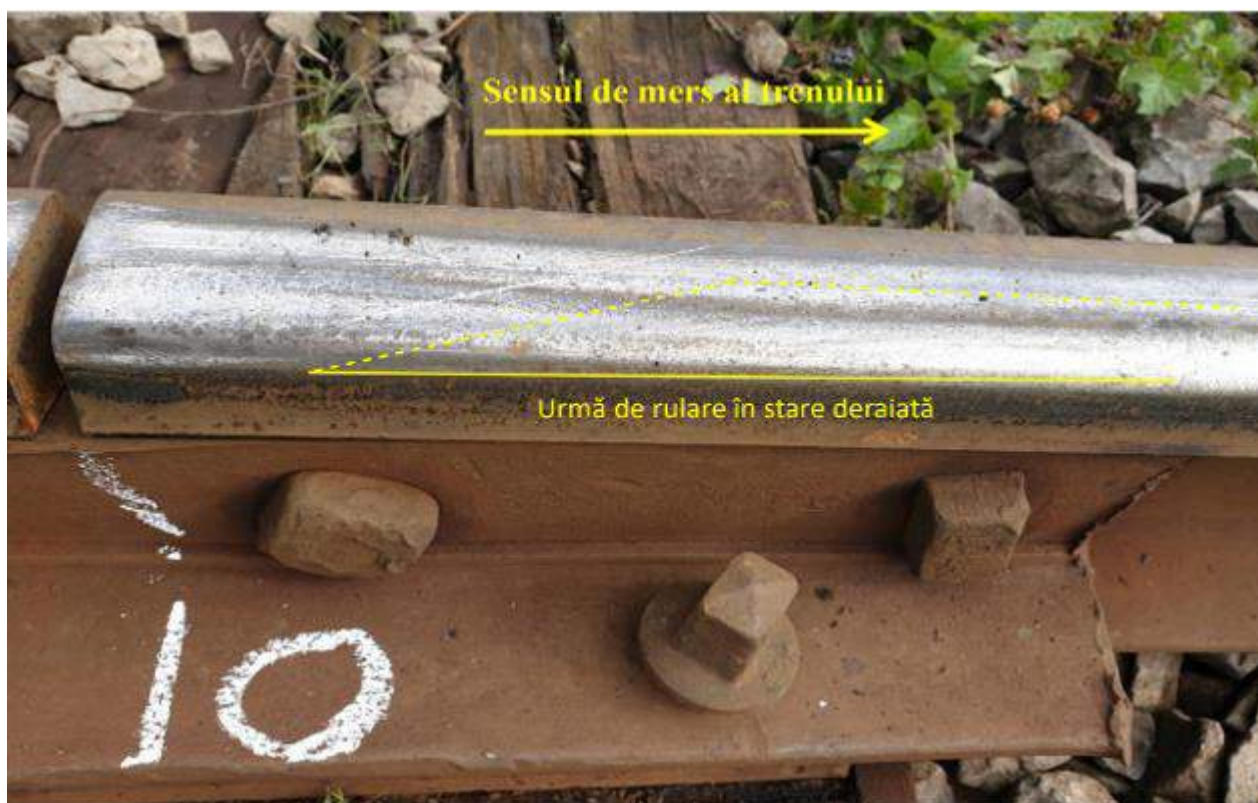
Prima urmă de escaladare a roții din partea stânga a fost identificată pe suprafața activă a șinei, pe firul exterior al curbei, la rostul joantei, de la km.6+052. Acest punct a fost marcat pe teren cu „0” – *foto nr.1*.

*Foto nr.1 -Urma de rulare pe ciuperca șinei firului exterior al curbei*

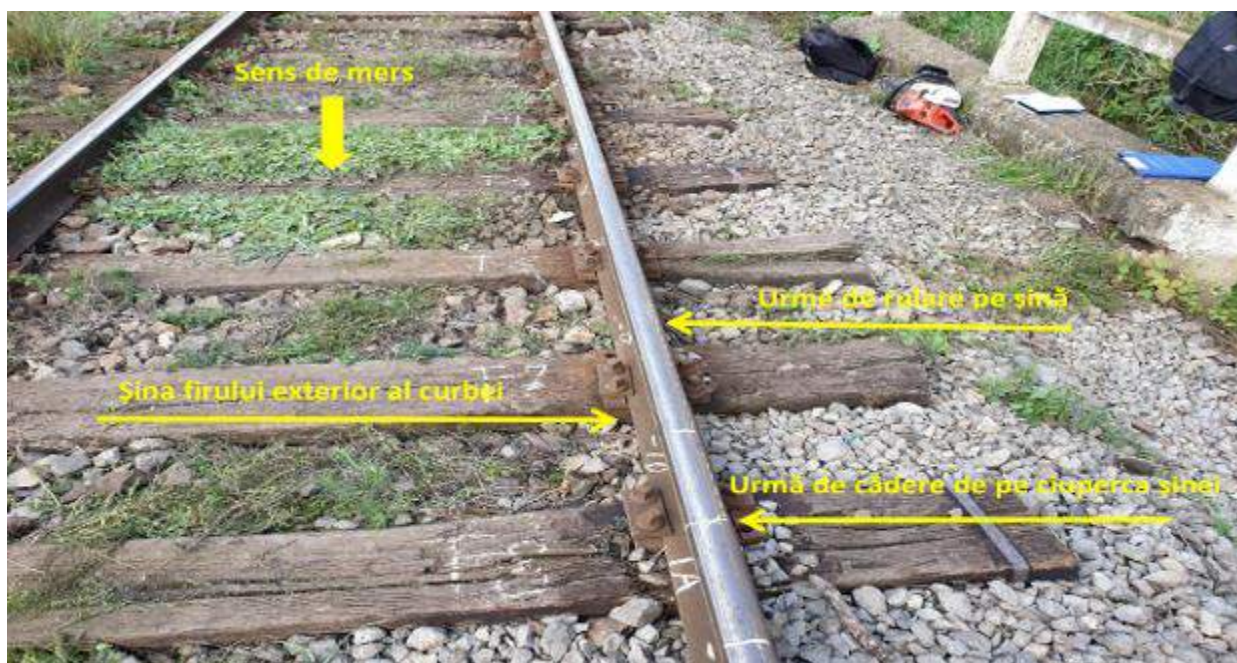
Din punctul „0”, roata din partea stângă a rulat pe suprafața superioară a ciupercii șinei pe o distanță de 5,25 m până în punctul notat cu „A”, după care a căzut în exteriorul căii – foto nr.2-4.

*Foto nr.2 – rulare/cădere de pe ciuperca șinei*

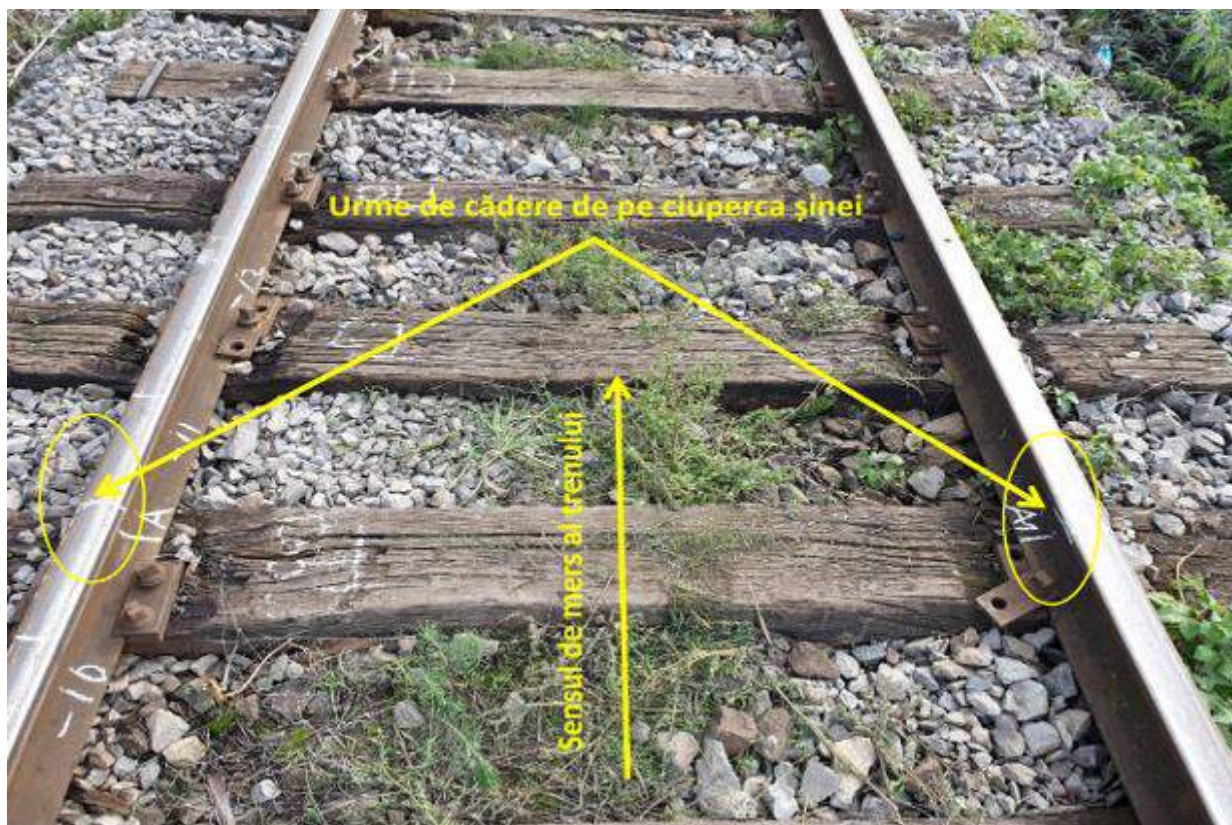
Foto nr.3 – cădere de pe ciuperca șinei

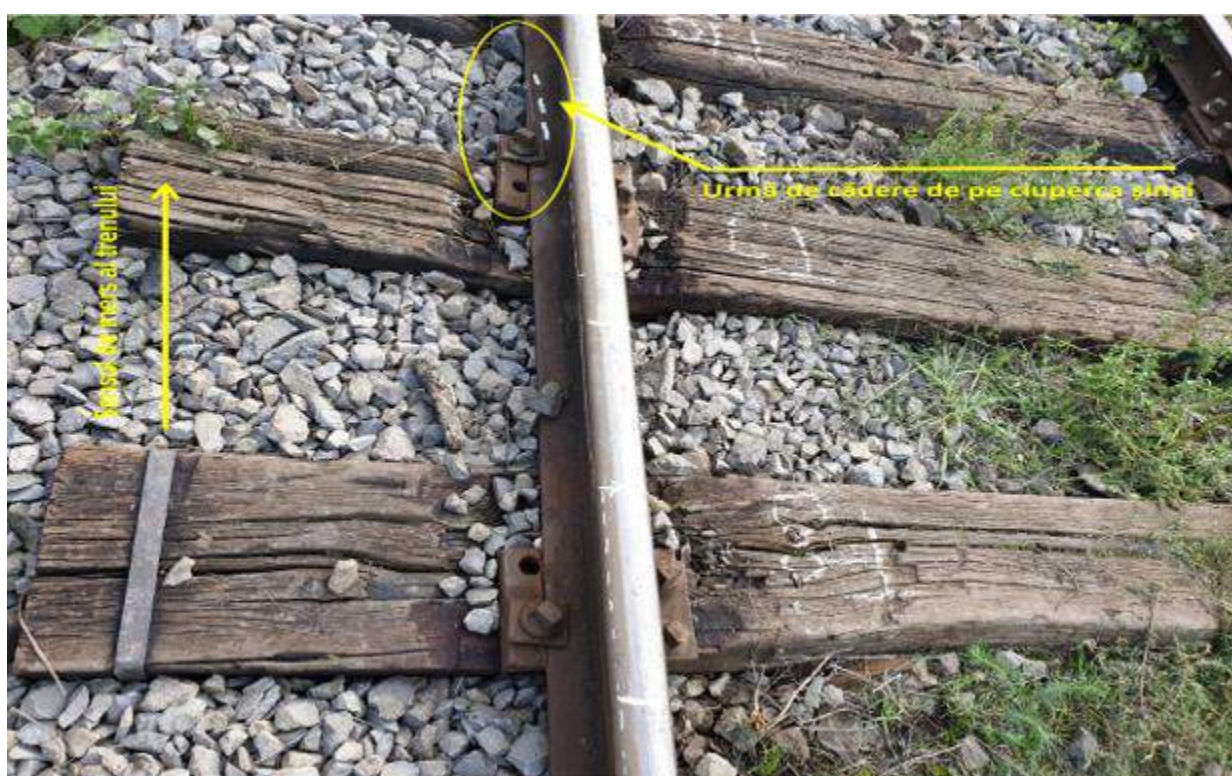
Foto nr.4 - Urma de cădere de pe ciuperca șinei firului exterior al curbei

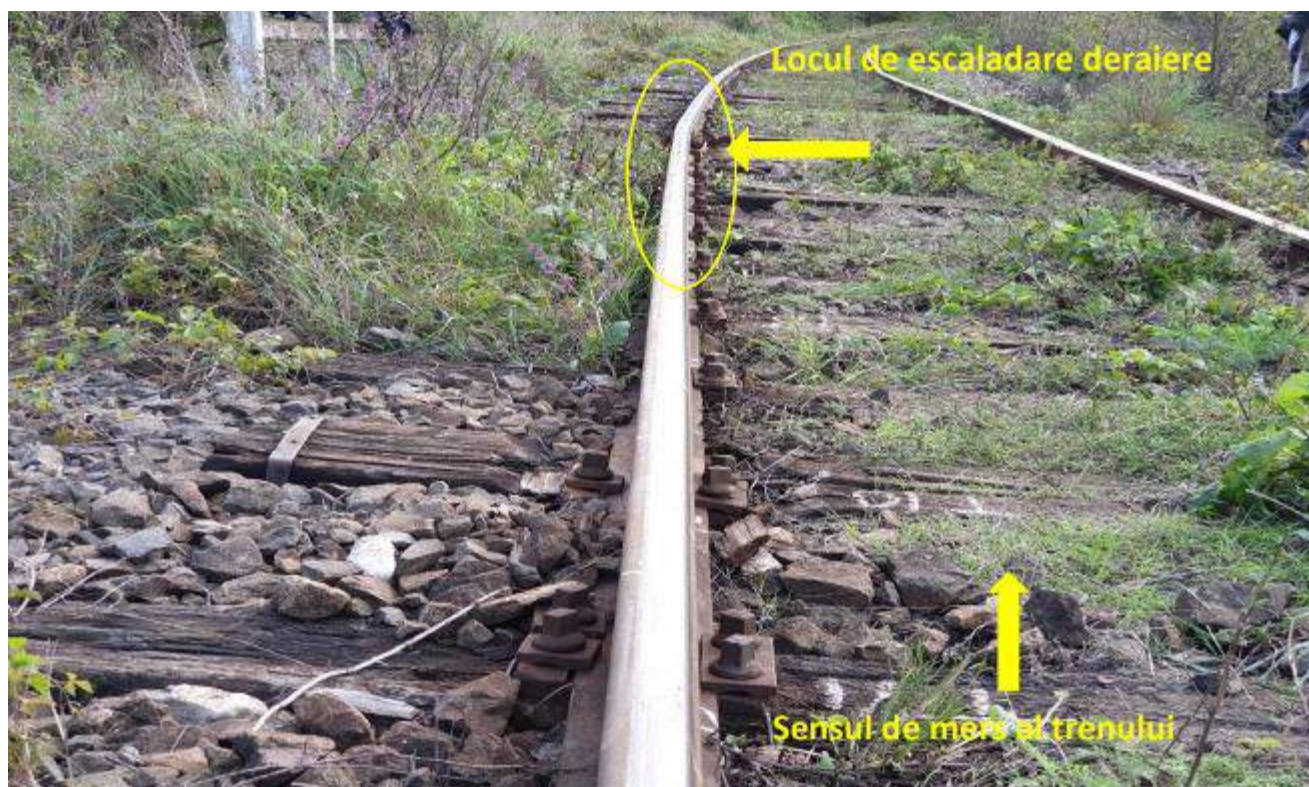
*Foto nr.5 – zona unde s-a produs accidentul*

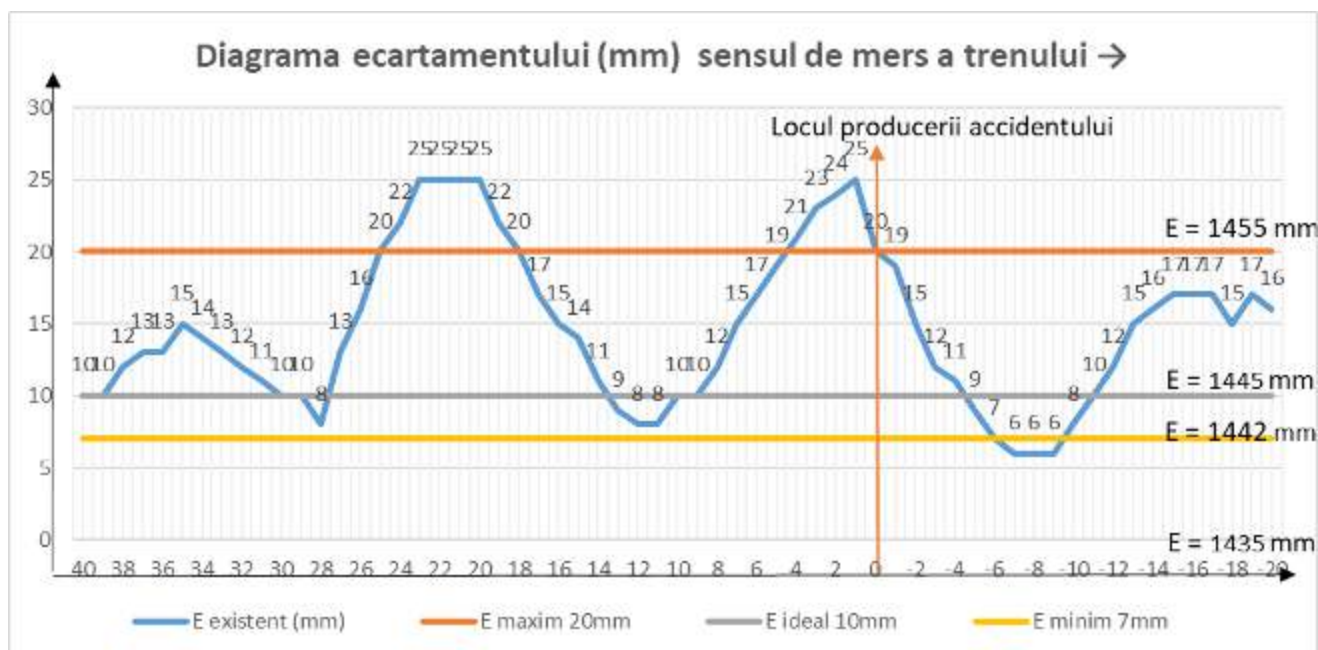
*Diagrama nr. 1 - Diagrama ecartamentului*

- până la punctul de producere al deraierii, în sensul de mers al trenului de la punctul „40” înspre punctul „0” pe treisprezece zone, iar după punctul „0” înspre punctul „-18” pe unsprezece zone, între două puncte consecutive (măsurate pe bază de 2,5 m), a fost depășită valoarea admisă a torsionării căii (înclinarea rampei defectului 1:250) pentru viteza de circulație de 40 km/h;

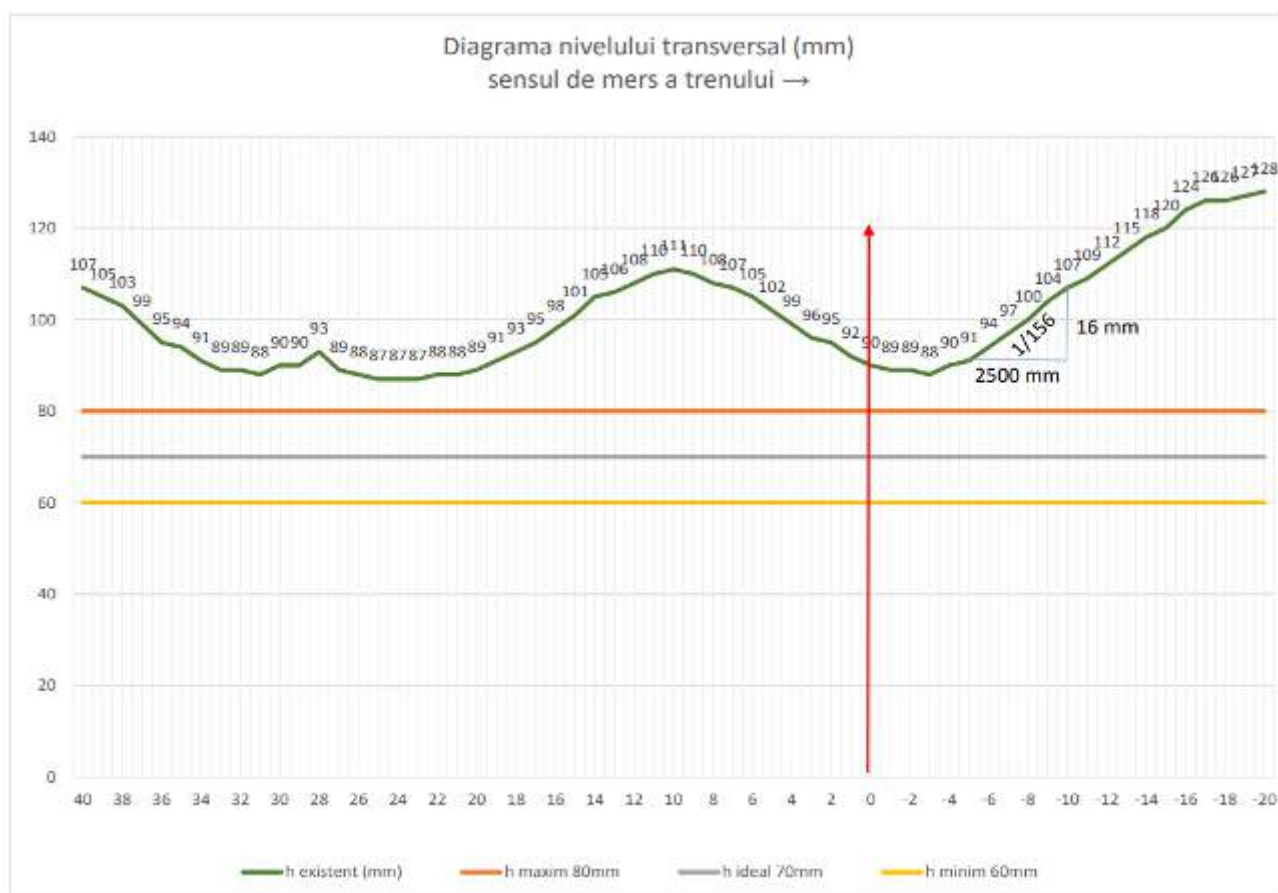
*Diagrama nr. 2 - Diagrama nivelului transversal*

**Notă:** în diagrama nr.2, ***h ideal*** reprezintă supraînălțarea prescrisă de 70 mm pentru porțiunea de curbă circulară, ***h maxim*** reprezintă valoarea maximă a nivelului transversal de 80 mm = 70 mm supraînălțarea prescrisă + 10 mm toleranța maximă pentru liniile cu  $V_{max}$  de cel mult 50 km/h, ***h minim*** reprezintă valoarea minimă a nivelului transversal de 60 mm = 70 mm supraînălțarea prescrisă - 10 mm toleranța minimă pentru liniile cu  $V_{max}$  de cel mult 50 km/h.

- după punctul de producere al deraierii, în sensul de mers al trenului, de la punctul „-5” înspre punctul „-16”, în cuprinsul a cinci zone, înclinările rampelor defectelor erau mai mari decât valoarea maximă admisă pentru circulația trenurilor (1:166). Astfel, așa cum este exemplificat în diagrama nivelului transversal – *diagrama nr.2*, între punctele „-5” ÷ „-10” valoarea torsionării a fost de 16 mm, având înclinarea rampei defectului de 1:156;

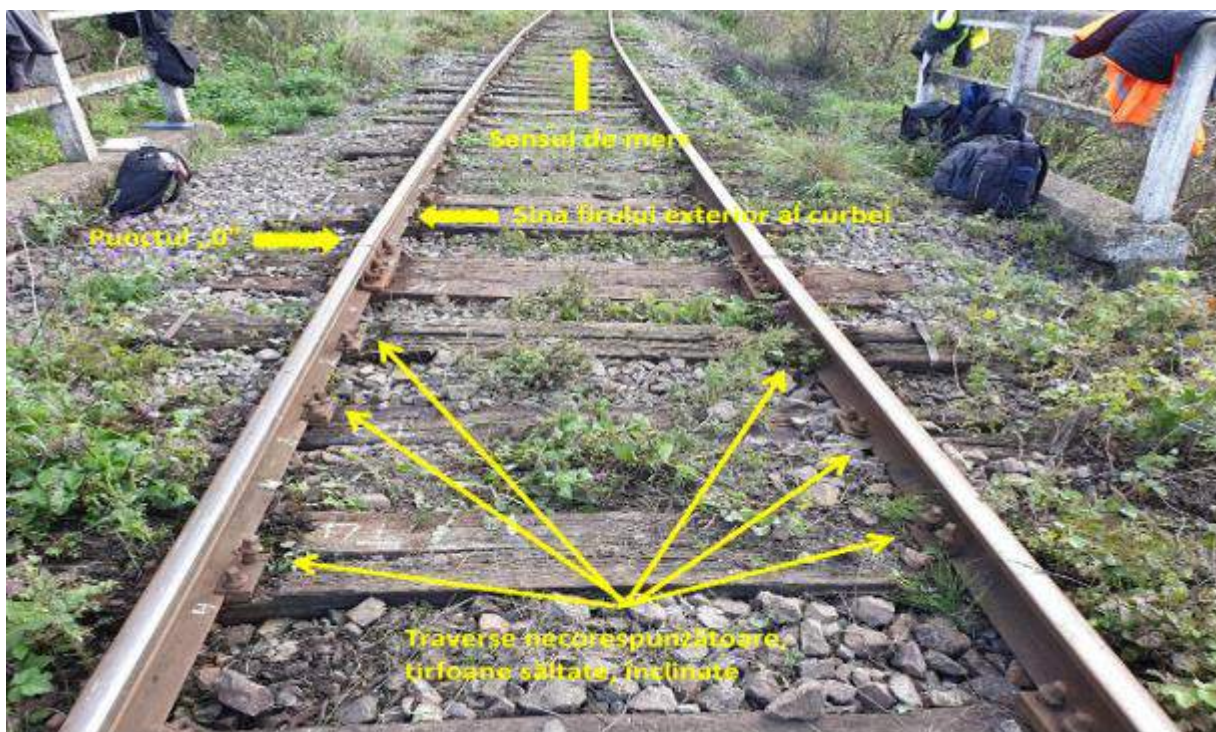
În zona punctului de escaladare/deraiere, traversele T<sub>-1</sub>, T<sub>0</sub>, T<sub>1</sub>, T<sub>2</sub>, T<sub>3</sub>, T<sub>4</sub> erau necorespunzătoare, putrede pe zona centrală și sub placa metalică care susține șina firului exterior al curbei, crăpate pe zona de capăt, cu tirfoanele săltate care nu asigurau prinderea plăcii metalice de traversă – *foto nr.6, 7*.

*Foto.nr.6 - Traversele T<sub>2</sub>, T<sub>3</sub>, T<sub>4</sub>*

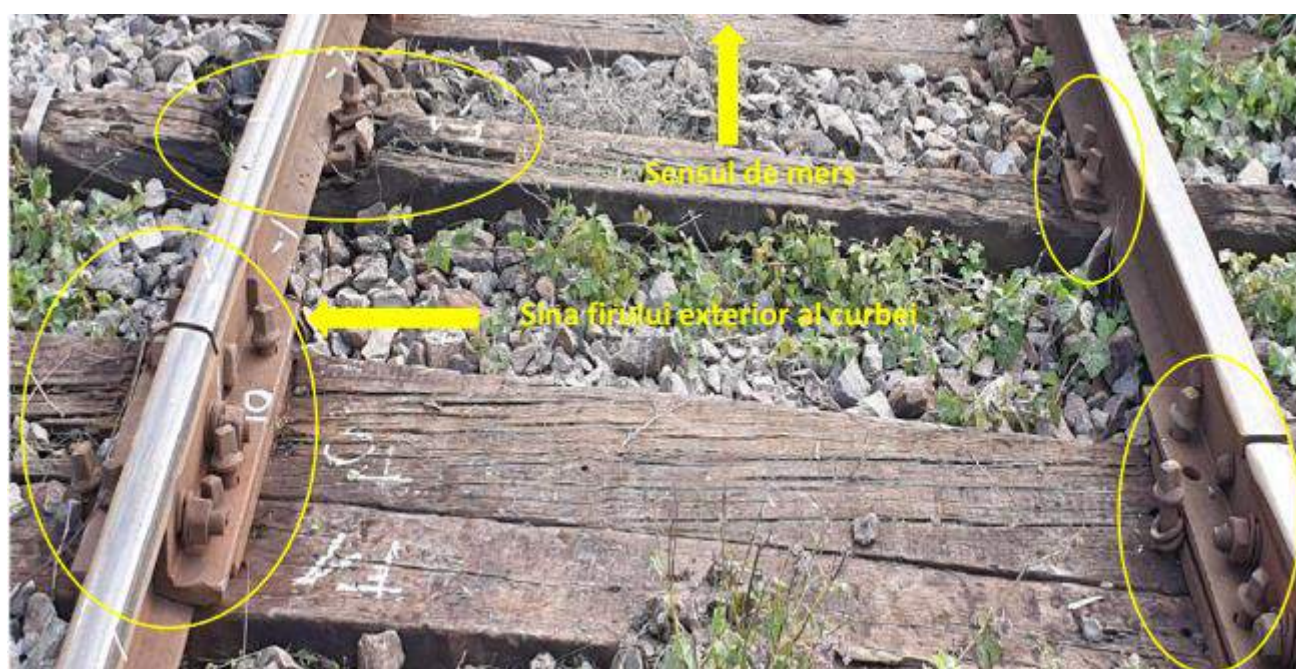
Foto.nr.7 - Traversele  $T_1$ ,  $T_0$ ,  $T_{-1}$

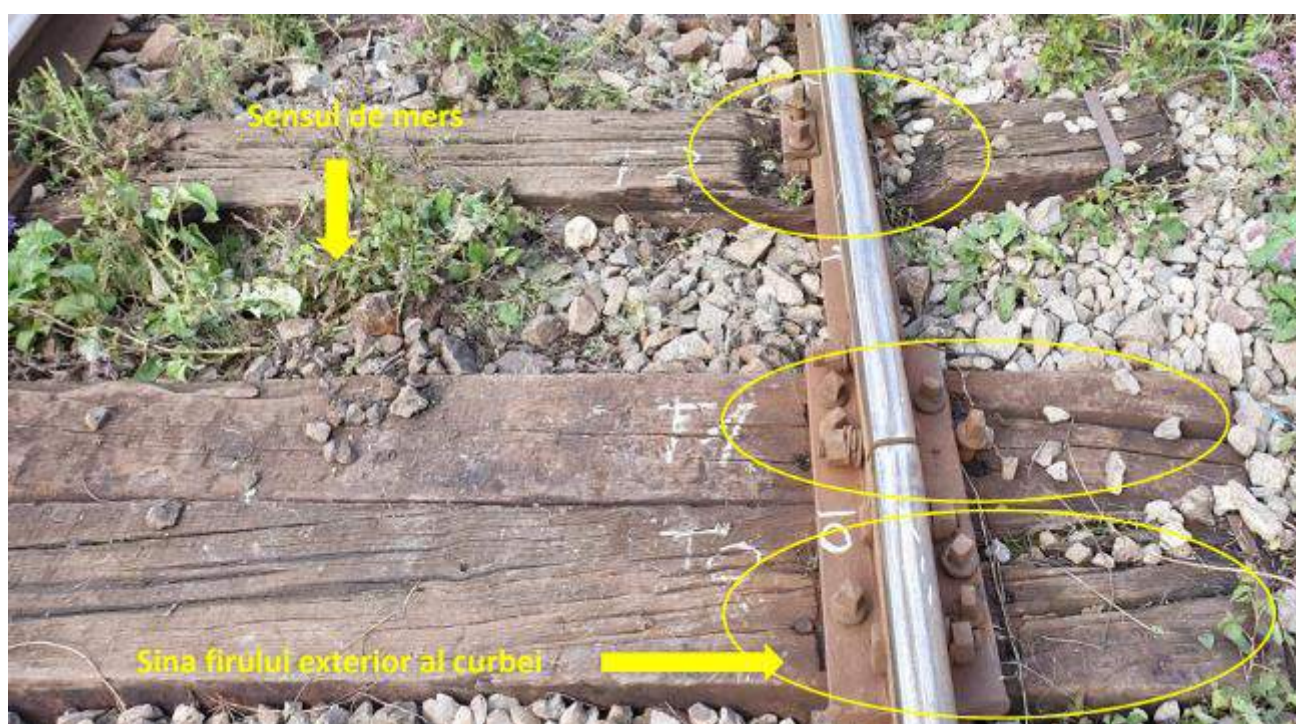
Consemnările referitoare la starea traverselor de lemn, înainte de punctul „0”, au arătat că la 4 traverse consecutive ( $T_0 \div T_4$  – foto nr.8-9), lemnul de sub plăcile metalice pe care se sprijină talpa șinei firului exterior, era crăpat sau putred, determinând pătrunderea plăcii metalice în corpul traversei.

Foto.nr.8 - traversele  $T_0$ ,  $T_1$ ,  $T_2$

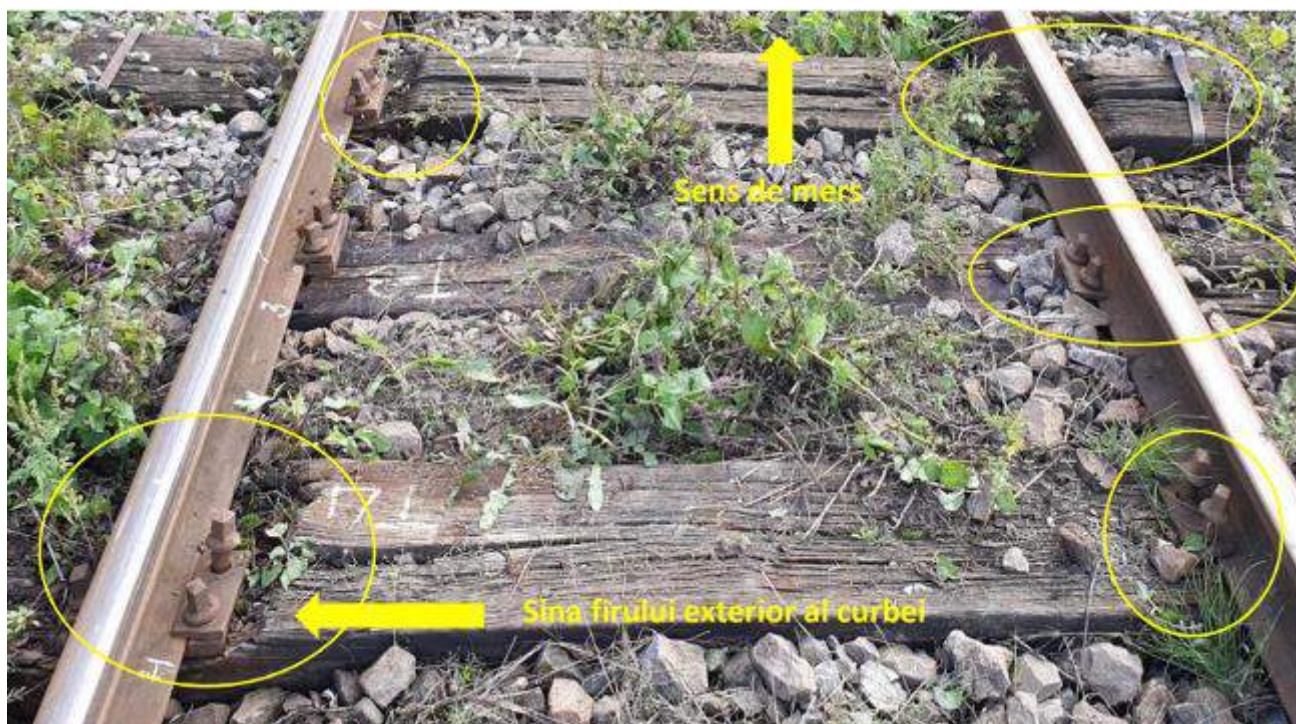
Foto.nr.9 - traversa  $T_3$  ,  $T_4$

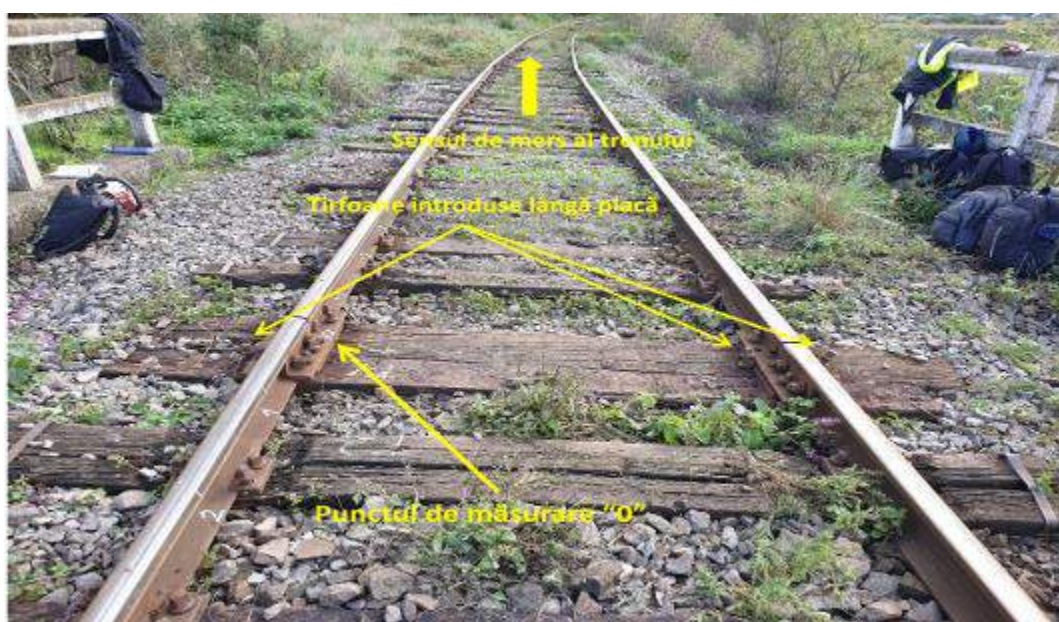
În zona punctului de măsurare "0" lângă plăcile metalice pe care se sprijină șina, în traverse au fost introduse tirfoane pentru consolidarea prinderii (evitarea deplasării laterale a șinei) – foto nr.10-12.

Foto.nr.10 - traversele  $T_0$ ,  $T_1$  și punctul de măsurare „0” marcat pe șina firului exterior

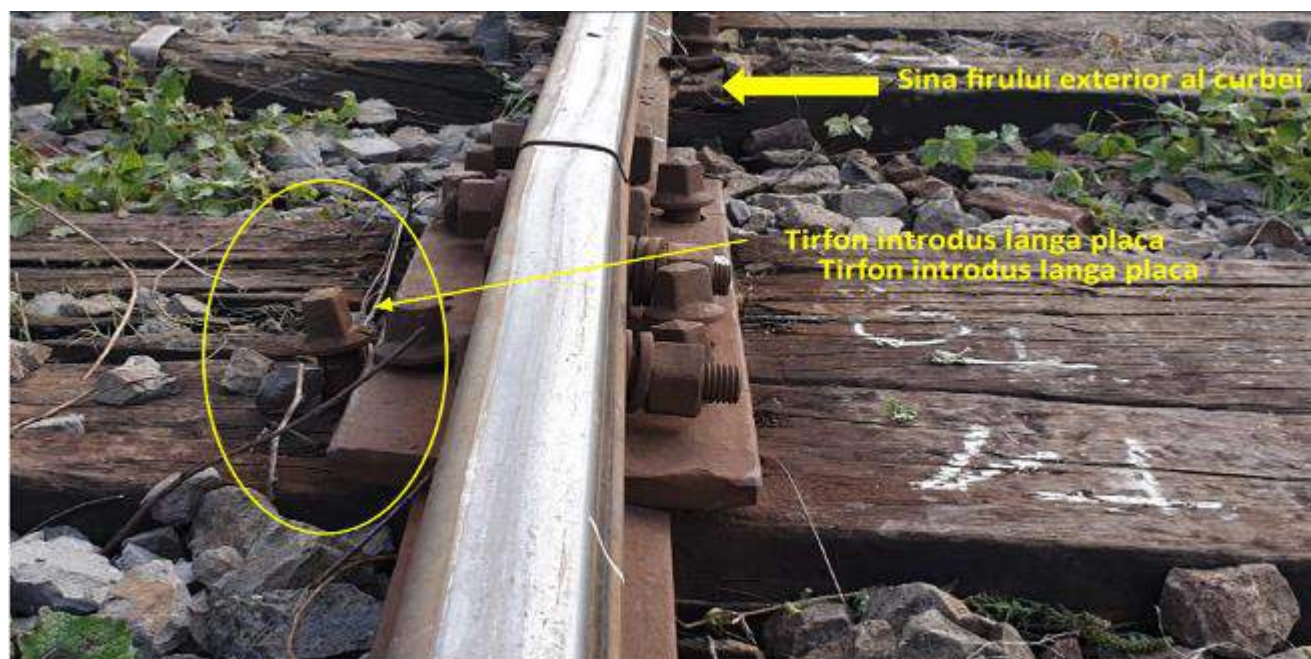
Foto.nr.11 - șina firului exterior - tirfon introdus lângă placă în vederea consolidării prinderii)

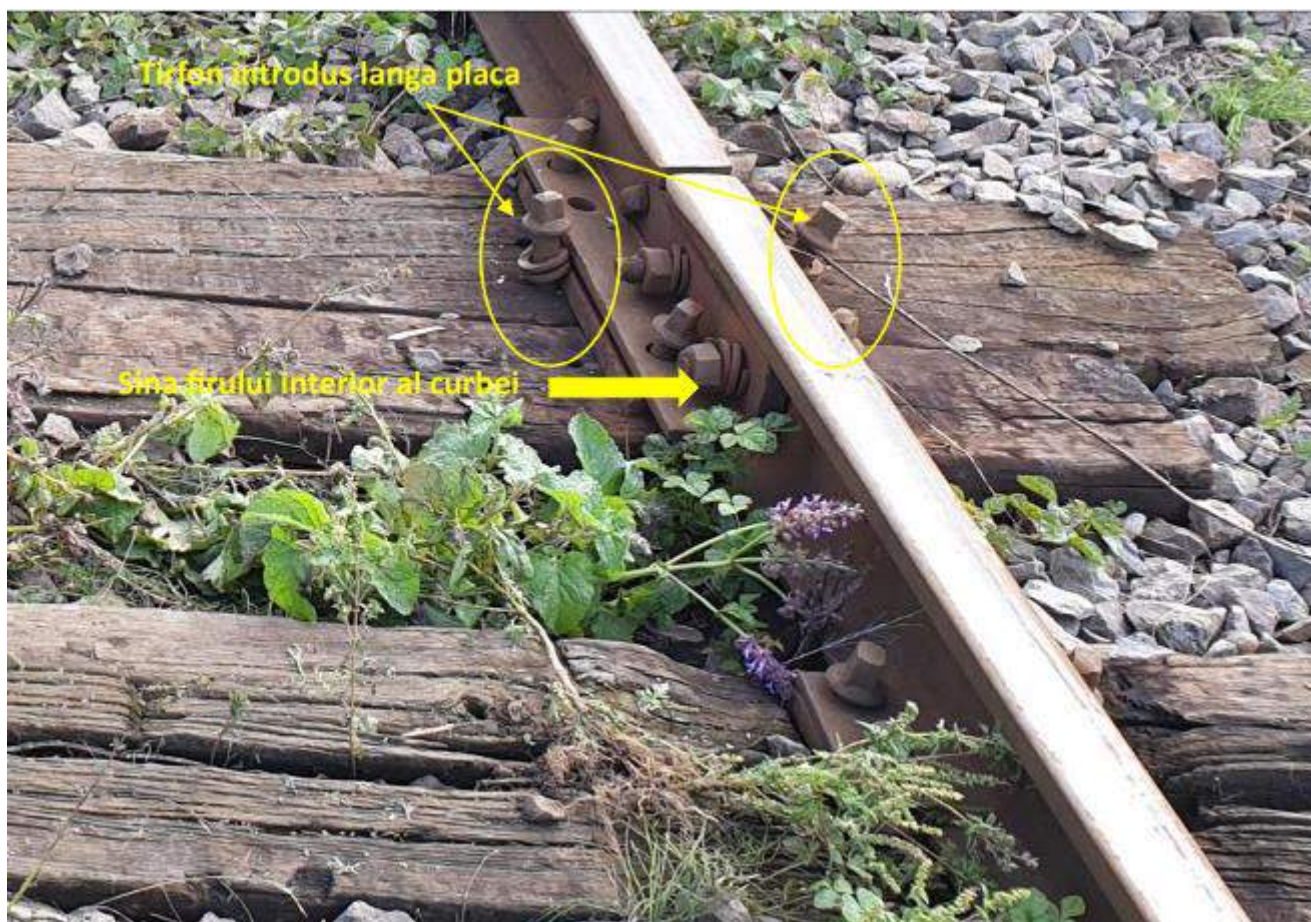
Foto.nr.12 - șina firului interior - tirfoane introduse lângă placă în vederea consolidării prinderii)
