## **RAPORT DE INVESTIGARE**

al accidentului feroviar produs în data de 13.11.2022, în jurul orei 05:50, pe raza de activitate a Sucursalei Regionale de Căi Ferate Craiova, în linie curentă, între Hm Popești și stația CFR Berbești, la km 19 + 608, prin deraierea locomotivei DA 913 aflată în remorcarea trenului de marfă nr.60565, aparținând SNTFM „CFR Marfă” SA

*Raport de investigare final  
9 noiembrie 2023*

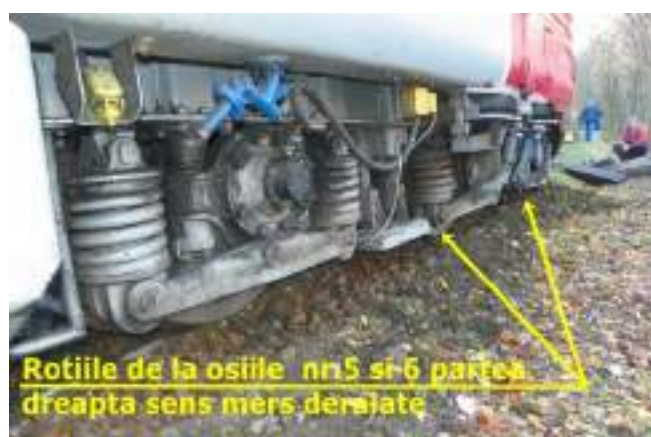
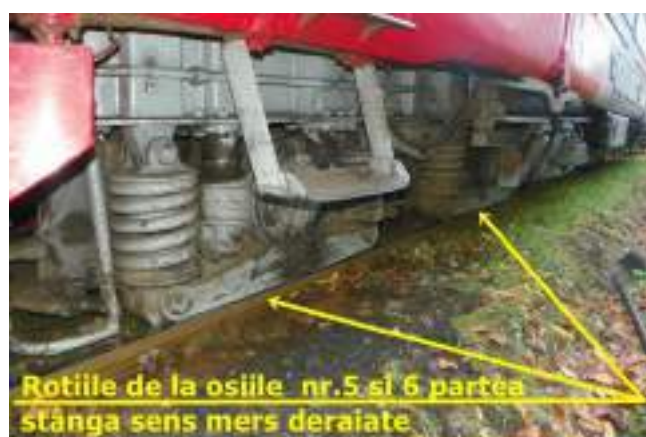
Foto nr.1

După plecarea trenului, în jurul orei 04:45 din stația CFR Băbeni, între Hm Popești și stația CFR Berbești, pe o curbă circulară cu deviație stânga (Fig. nr.2), în sensul de mers, mecanicul locomotivei titulare a sesizat rulare însoțită de zgomote anormale a locomotivei după care a luat măsuri de frânare rapidă a trenului. După oprirea trenului, ca urmare a verificărilor efectuate, s-a constatat că, locomotiva DA 913 titulară a deraiat de primele două osii în sensul de mers (Foto nr.1, și 2).

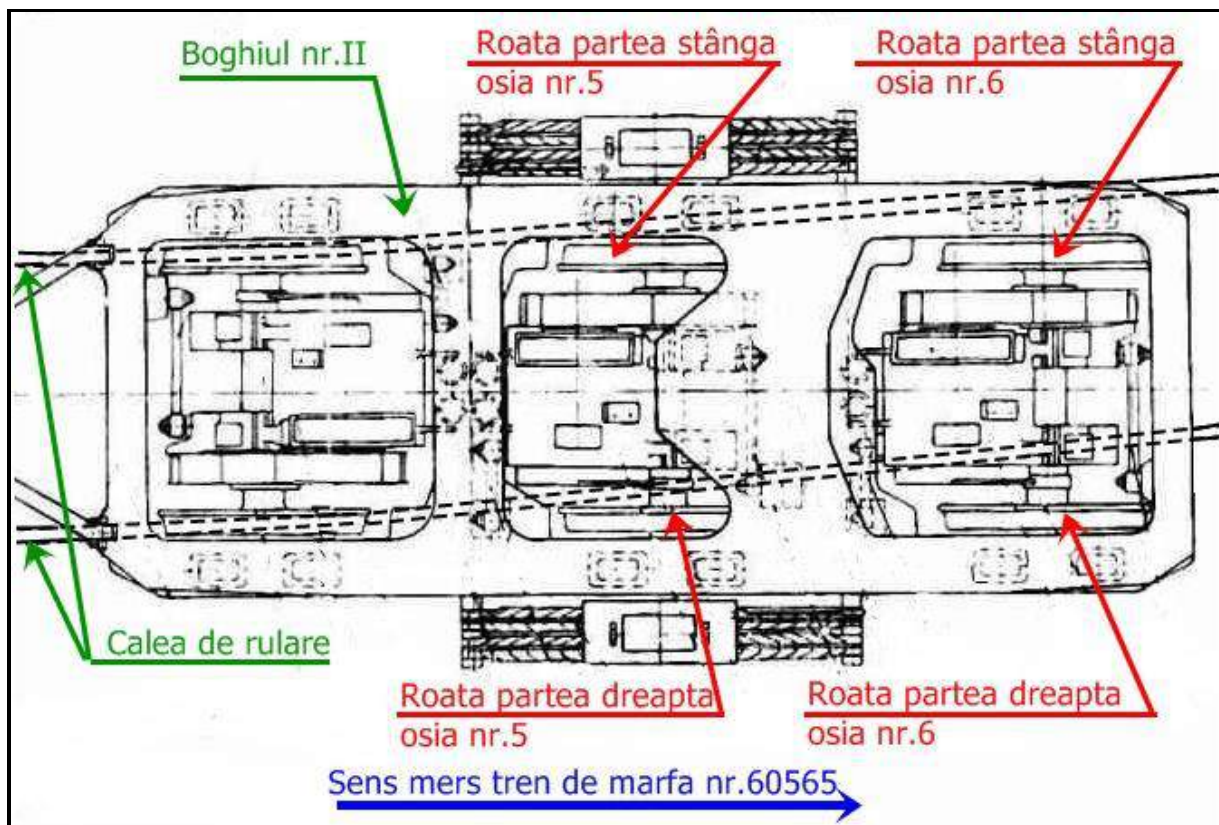
La km 19+608 a fost identificată prima urmă de deraiere, pe firul exterior al căii, produsă de escaladarea ciupercii șinei de către roata nr.6 din partea dreapta a primei osii a locomotivei DA 913 urmată de căderea acesteia în exteriorul căii. Locomotiva a deraiat de osiile nr.5 și 6 primele în sensul de mers, osii de la boghiul nr.II, primul în sensul de mers (Fig. nr.3)

Fig. nr.3: Schița boghiului nr.II deraiat de osiile nr.5 și 6

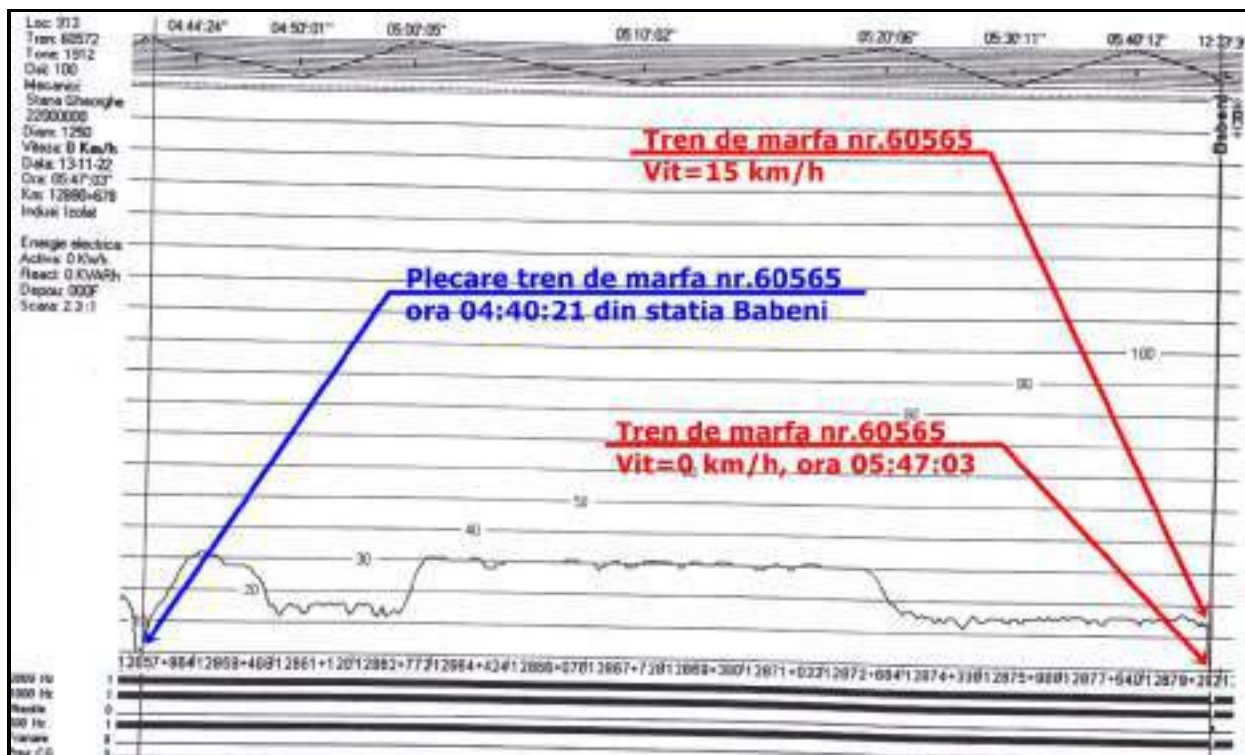
Fig. nr. 4 - Diagrama vitezei înregistrată de instalația IVMS a locomotivei DA 913

Din analiza datelor înregistrate de instalația IVMS a rezultat că deraierea locomotivei DA 913 s-a produs la viteza de 15 km/h.

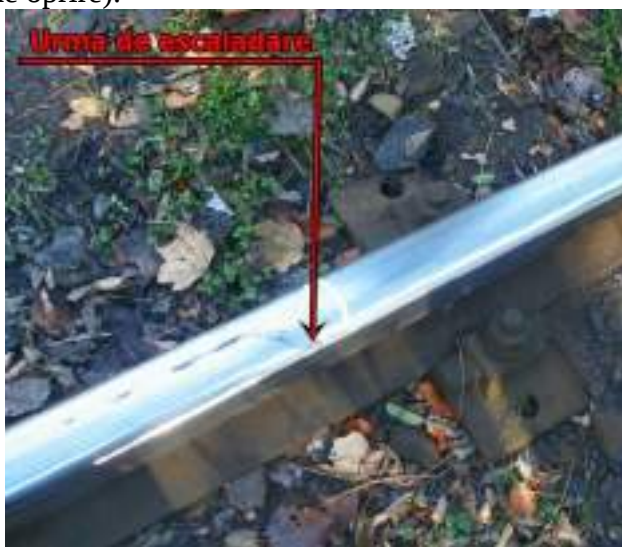
Prima urmă de escaladare al flancului activ al șinei de către roata atacantă, aflată în partea dreaptă a primei osii a locomotivei (osia nr.6), în sensul de mers și al creșterii kilometrajului, a fost identificată pe umărul dintre flancul activ și suprafața de rulare a șinei din dreapta sensului de mers. Acest punct a fost marcat pe teren ca punctul „0” și se află la km 19+608 (foto nr.3).

Foto nr.3: Punctul „0” - prima urmă de escaladare la km 19+608 (roata din partea dreaptă a osiei nr.6)

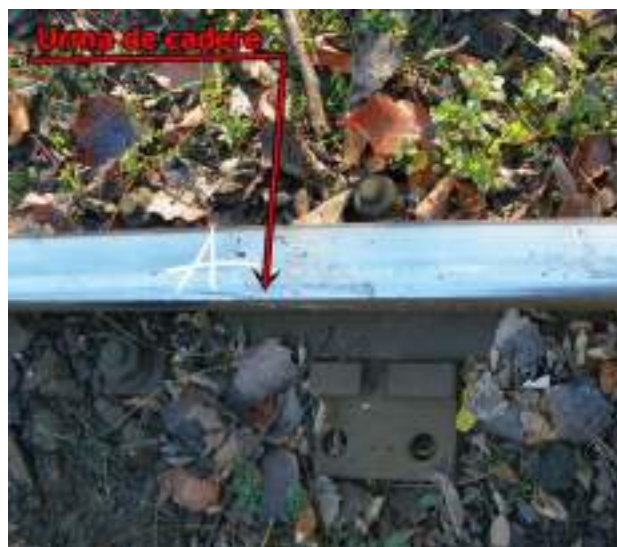
Foto nr.4: Punctul „A” – prima urmă de cădere în exteriorul căii (roata din partea dreaptă a osiei nr.6)

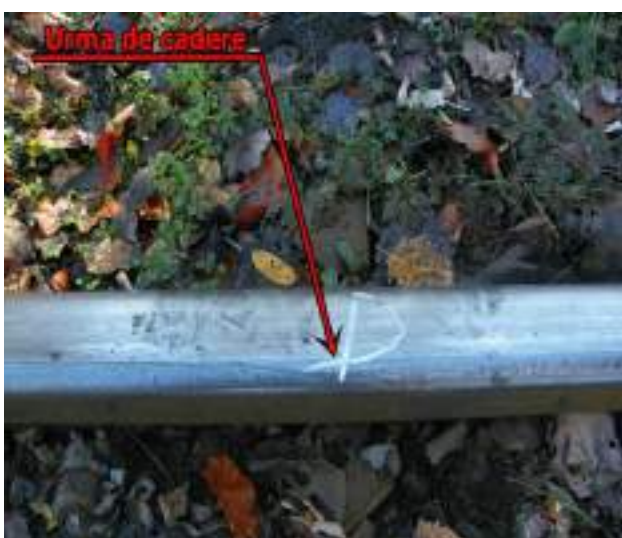
Foto nr.5: Punctul „D” - urmă de cădere în exteriorul căii (roata din partea dreaptă a osiei nr.5)

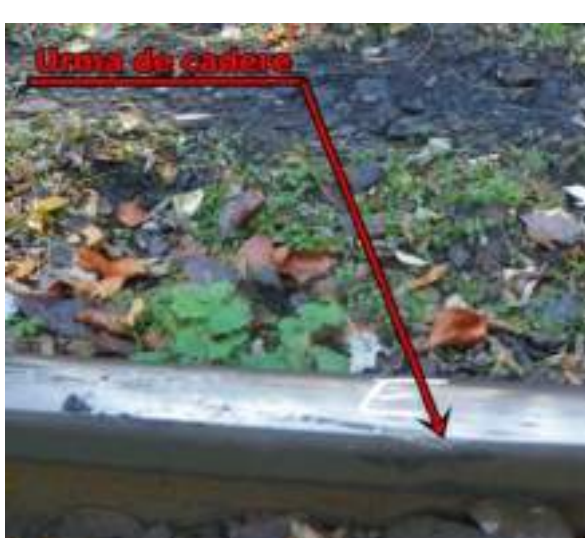
Foto nr.6: Punctul „E” – urmă de cădere în interiorul căii (roata din partea stângă a osiei nr.5)

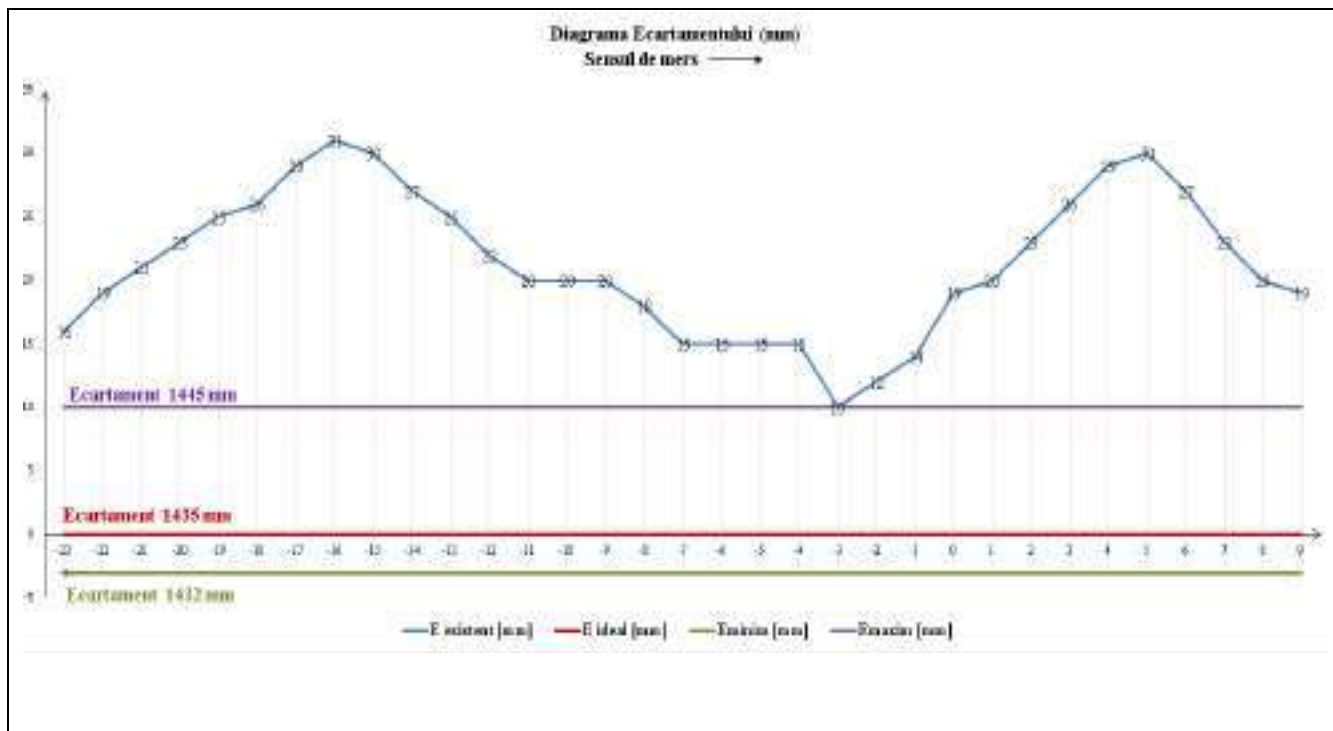
Figura nr. 5: Diagrama ecartamentului

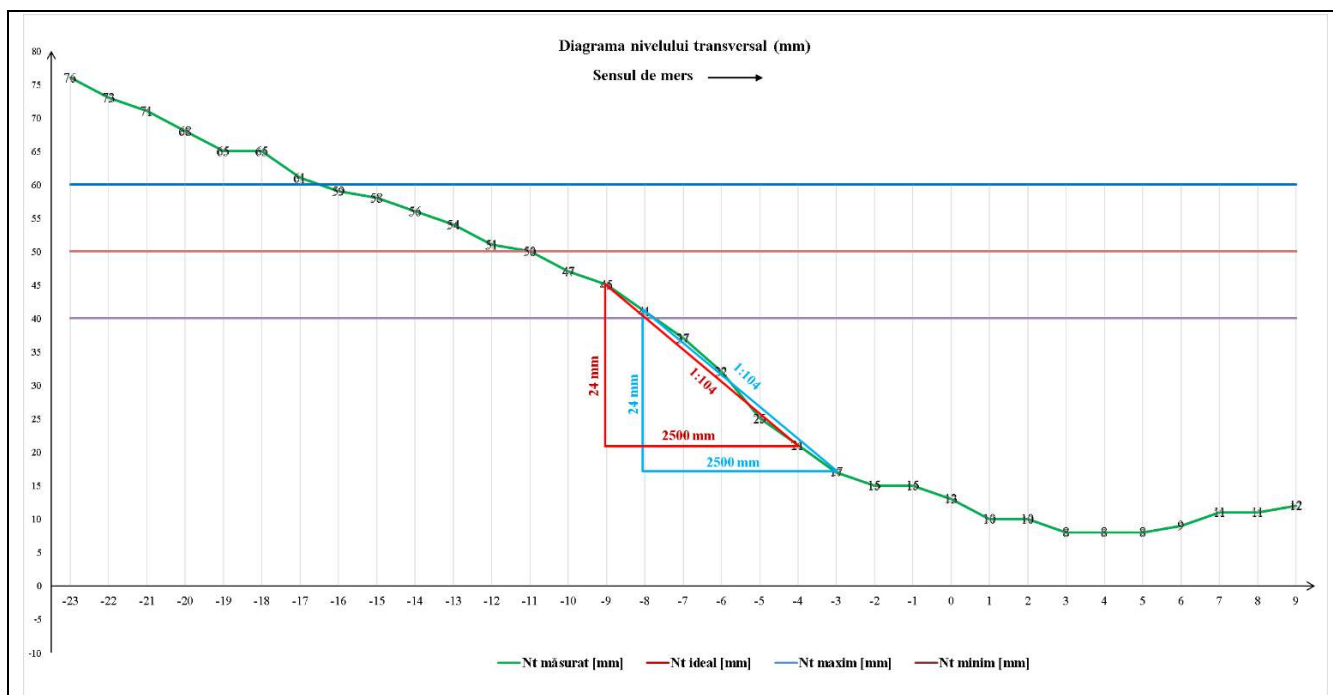
Figura nr.6: Diagrama nivelului transversal

Torsionarea căii este un defect local și reprezintă diferența de nivel transversal între cele două fire ale căii măsurate în două puncte consecutive raportat la baza longitudinală de măsurare a torsionării căii

(2,5 m). Pentru viteze de circulație mai mici de 30 km/h valoarea maximă a torsionării căii este de 12,50 mm, cu înclinarea rampei defectului de 1:200, prevăzută la art.7.A., pct.4 din *Instrucția de norme și toleranțe pentru construcția și întreținerea căii-linii cu ecartament normal, nr.314/1989*.

Până la punctul de producere al deraierii, în sensul de mers al trenului, de la punctul „-13” înspre punctul „0”, în cuprinsul a opt zone, măsurate la o distanță de 2,5 m între două puncte consecutive, înclinările rampelor defectelor erau mai mari decât valoarea maximă admisă pentru circulația trenurilor (1:166).Astfel, așa cum este exemplificat în diagrama nivelului transversal – *figura nr.6*, între punctele „-9”÷„-4” și „-8”÷„-3” valoarea torsionării a fost de 24 mm, depășind valoarea maximă admisă a torsionării de 15 mm, având înclinarea rampei defectului de 1:104 față de înclinarea admisă a rampei de 1:166.

- a fost depășită valoarea maximă admisă a torsionării căii pentru circulația trenurilor în toate punctele de reper de la punctul „-13” înspre punctul „0”, în cuprinsul a opt zone măsurate la o distanță de 2,5 m între două puncte consecutive până la punctul de producere al deraierii, în sensul de mers al trenului. Astfel, între punctele „-9”÷„-4” și „-8”÷„-3” valoarea torsionării a fost de 24 mm, depășind valoarea maximă admisă a torsionării de 15 mm, având înclinarea rampei defectului de 1:104 față de înclinarea admisă a rampei de 1:166,contrar prevederilor art.7, pct.A.4.din *Instrucția de norme și toleranțe pentru construcția și întreținerea căii pentru linii cu ecartament normal nr.314/1989*;

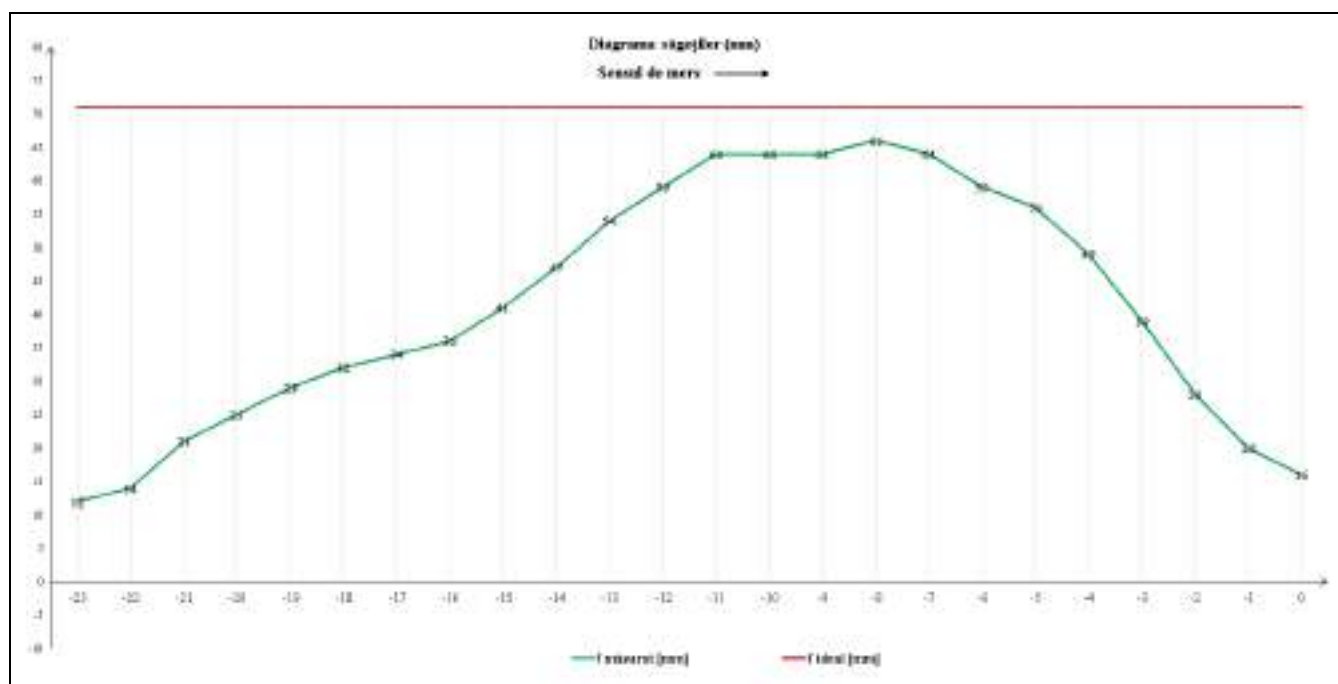
Săgețile au fost măsurate pe porțiunea de curbă pichetată la mijlocul corzii de 20 m, din 10 m în 10 m, între punctele „-23” ÷ „0”.

Figura nr.7: Diagrama săgeților

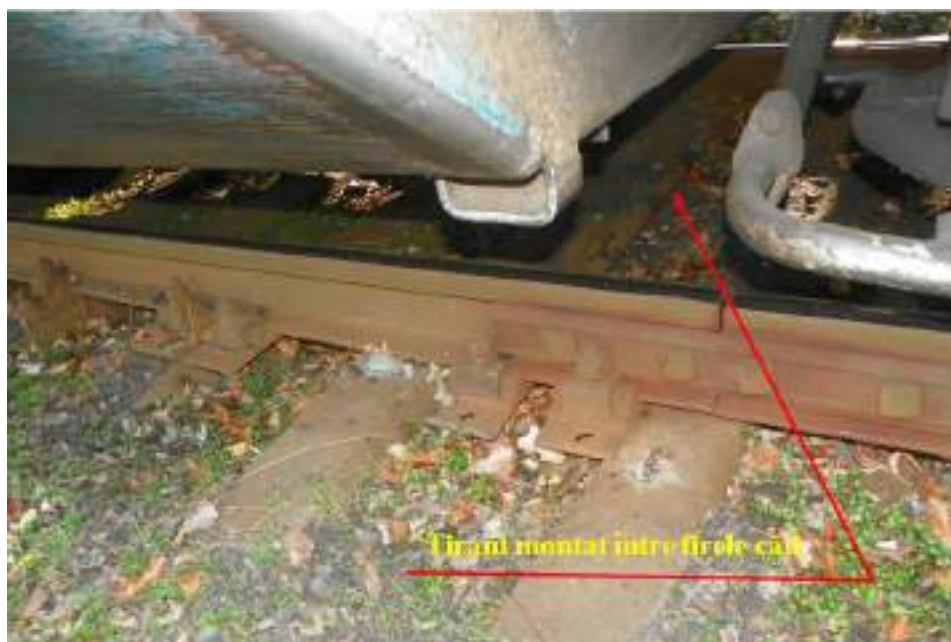
O altă neconformitate constatată și care a fost semnalată în rapoartele de investigare ale accidentelor anterioare produse pe linia 204 Băbeni – Alunu, este folosirea în activitatea de exploatare a unor improvizații de tipul tiranților metalici pentru menținerea ecartamentului în toleranțele prescrise, ca

urmare a degradării diblurilor din lemn din cuprinsul traverselor din beton precomprimat T13 (foto nr.7). Astfel, secția a utilizat, pentru menținerea în toleranțe a ecartamentului, dispozitive improvizate de tipul tiranților metalici, care se substituie traverselor responsabile cu asigurarea acestui parametru tehnic al căii.

*Foto.nr.7 - Tirant montat între firele căii*

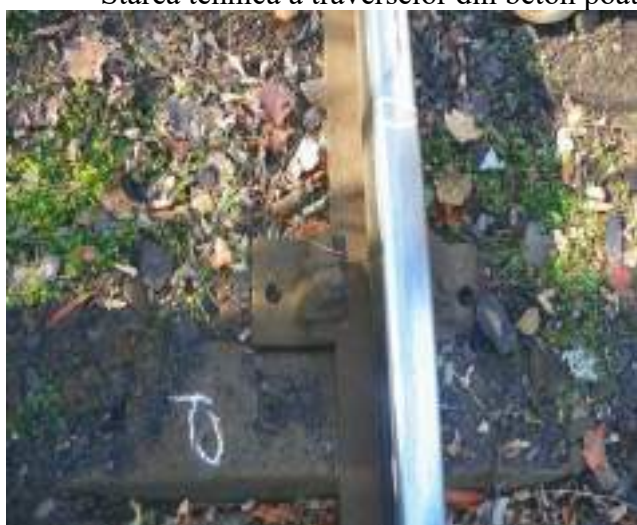
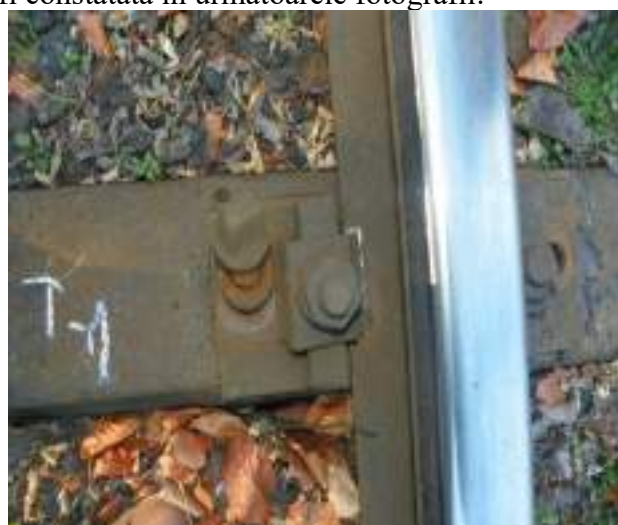
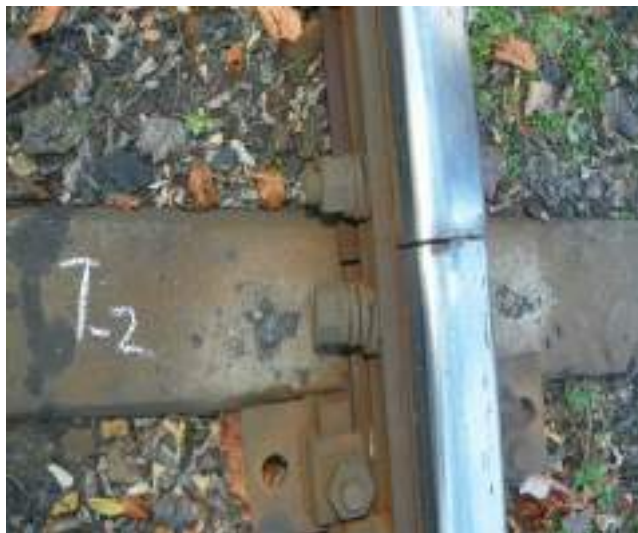
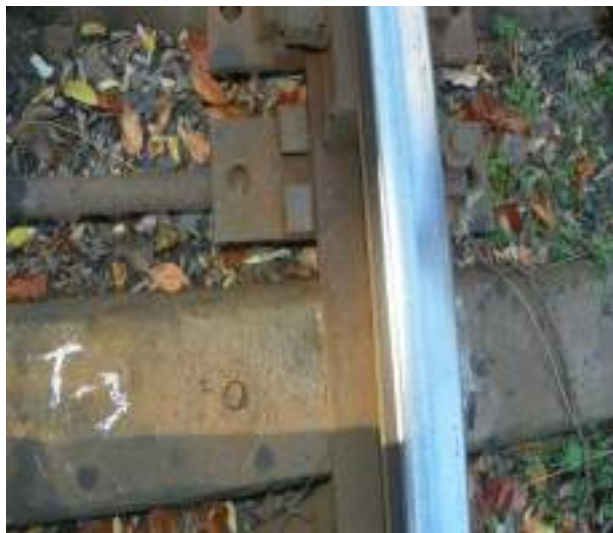
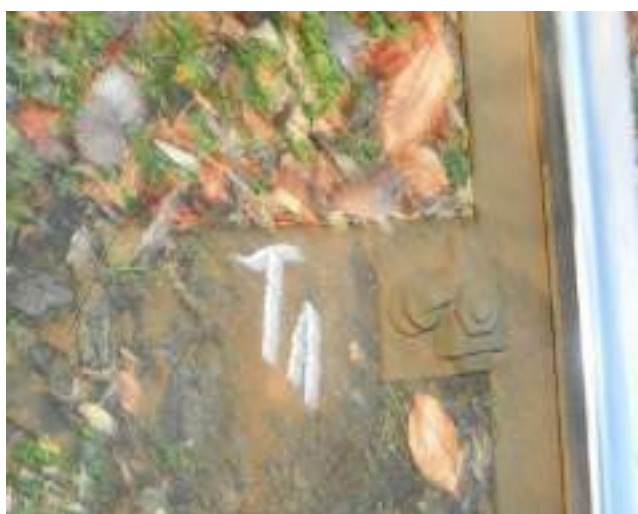
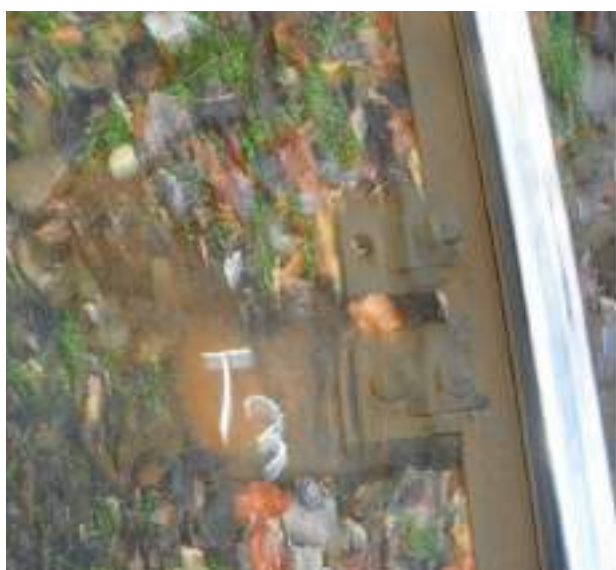
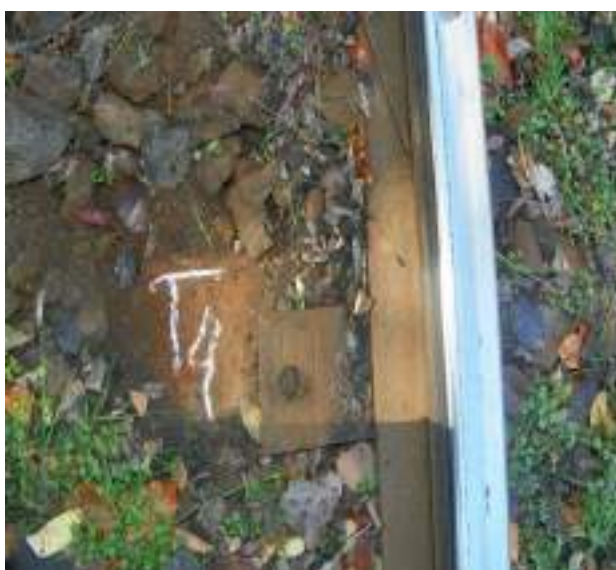
Starea tehnică a traverselor din beton poate fi constatată în următoarele fotografii:

Colmatarea prisme de piatră spartă cu praf de cărbune și existența acestuia în exces, a condus la imposibilitatea drenării apei din prisma de piatră spartă și la creșterea vitezei de degradare (putrezire) a diblurilor traverselor din beton. De asemenea, creșterea abundentă a vegetației, pe cuprinsul platformei căii, a constituit un alt impediment în verificarea stării tehnice a elementelor suprastructurii căii.
