## RAPORT DE INVESTIGARE

privind accidentul feroviar produs la data de 01.12.2022, ora 09:41, pe raza de activitate a Sucursalei Regionale de Căi Ferate Galați, între stația CFR Gugești și halta de mișcare Sihlea, prin coliziunea dintre trenurile de marfă nr.57402 și nr.66706

*Ediție Finală*  
28 noiembrie 2023

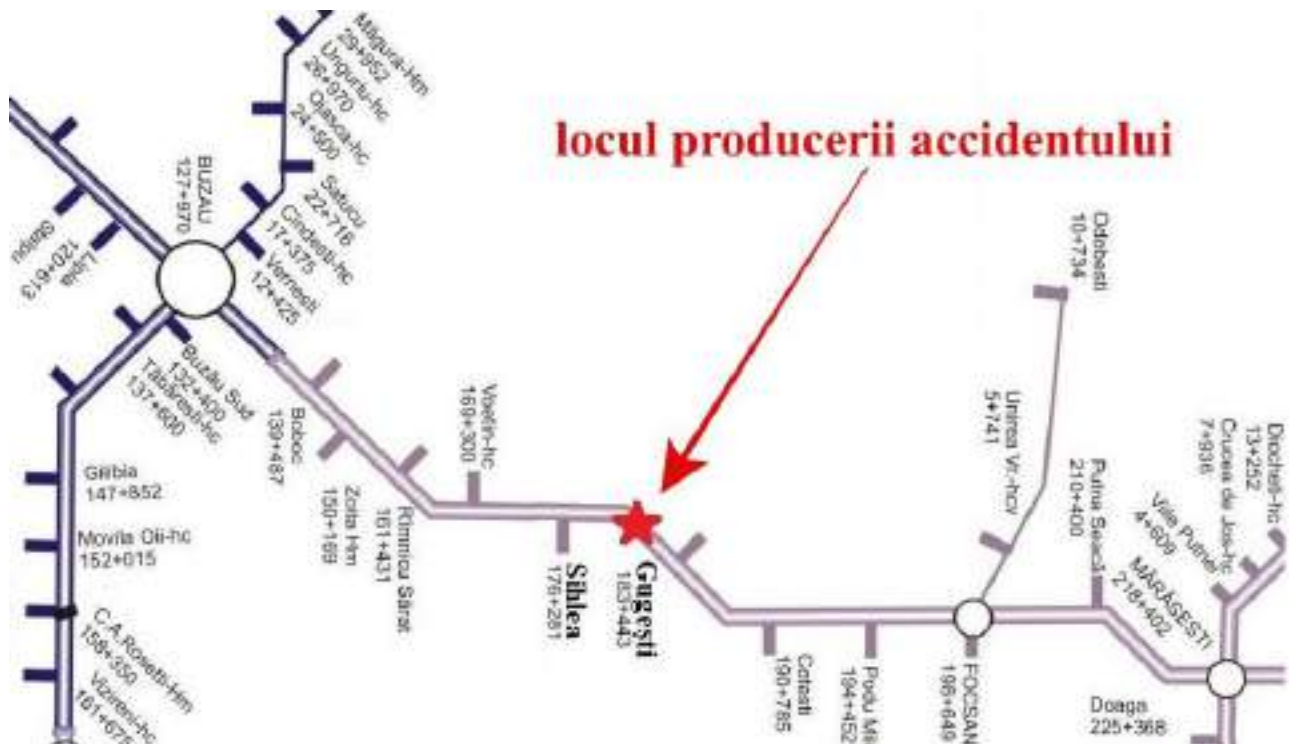
Figure no.1 – accident site

Following the accident there were no victims, being registered damages at the rolling stock of those two trains, at the railway infrastructure on both tracks, on about 50 m and damages at the wagons load.

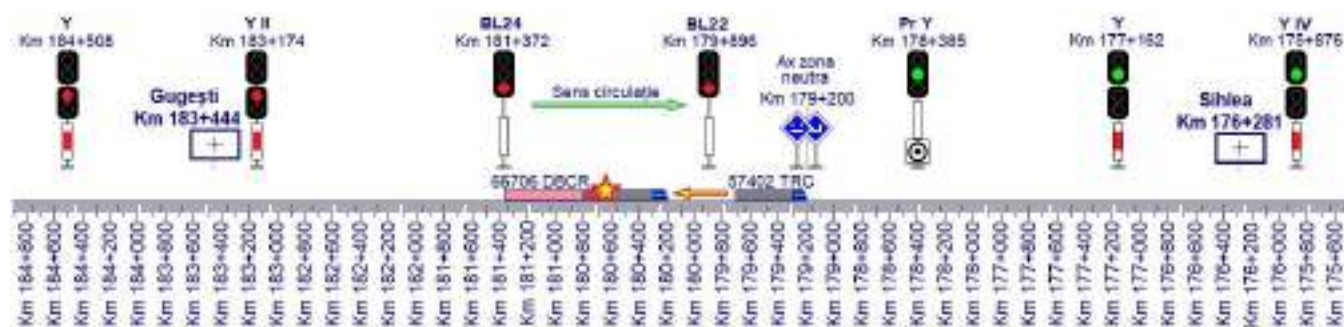
Figura nr.2 – schița cu locul producerii coliziunii celor două trenuri

În zona producerii coliziunii traseul căii în plan orizontal este în aliniament, iar profilul în lung al traseului căii are declivitatea de 10,8 % (rampă în sensul de mers al trenului).

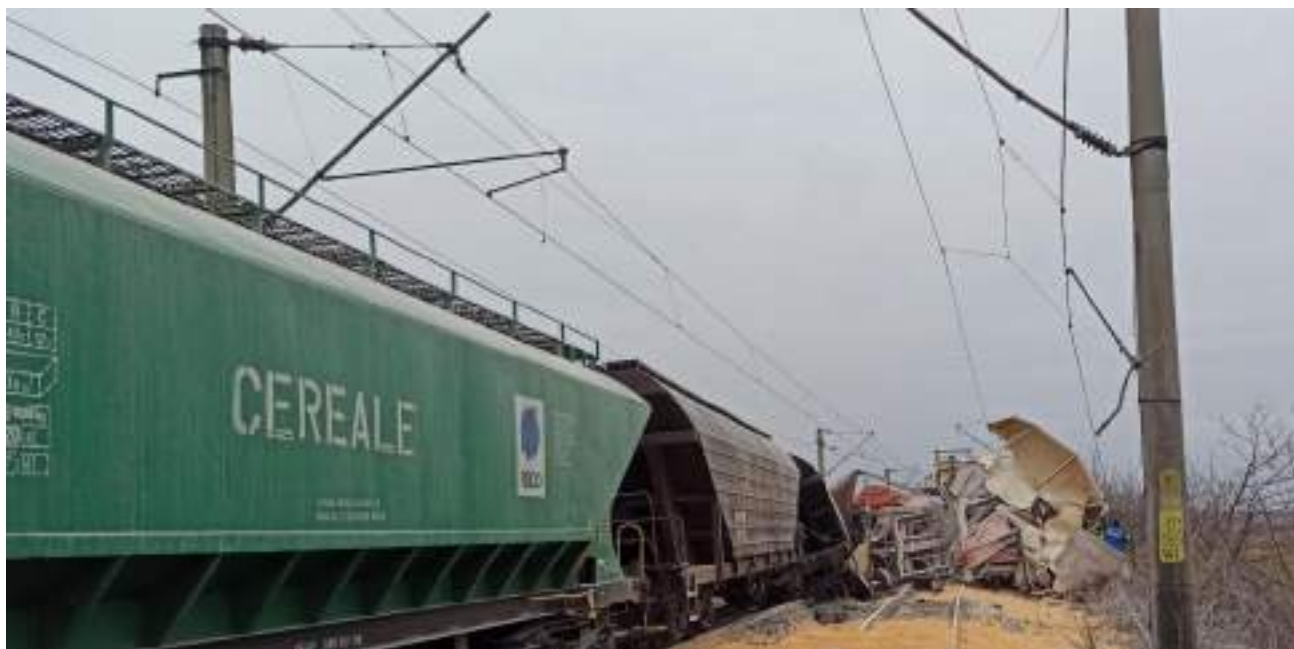
- în urma efectuării constatărilor și verificărilor efectuate la vagoanele din compunerea trenului de marfă nr.57402 a rezultat că, instalația de frână automată a acestor vagoane asigura realizarea procentului minim necesar de frânat al trenului, frânele de mână active asigurau menținerea pe loc a trenului.

*Foto nr.1 – vagoane seria Uagps din compunerea trenului de marfă nr.57402*

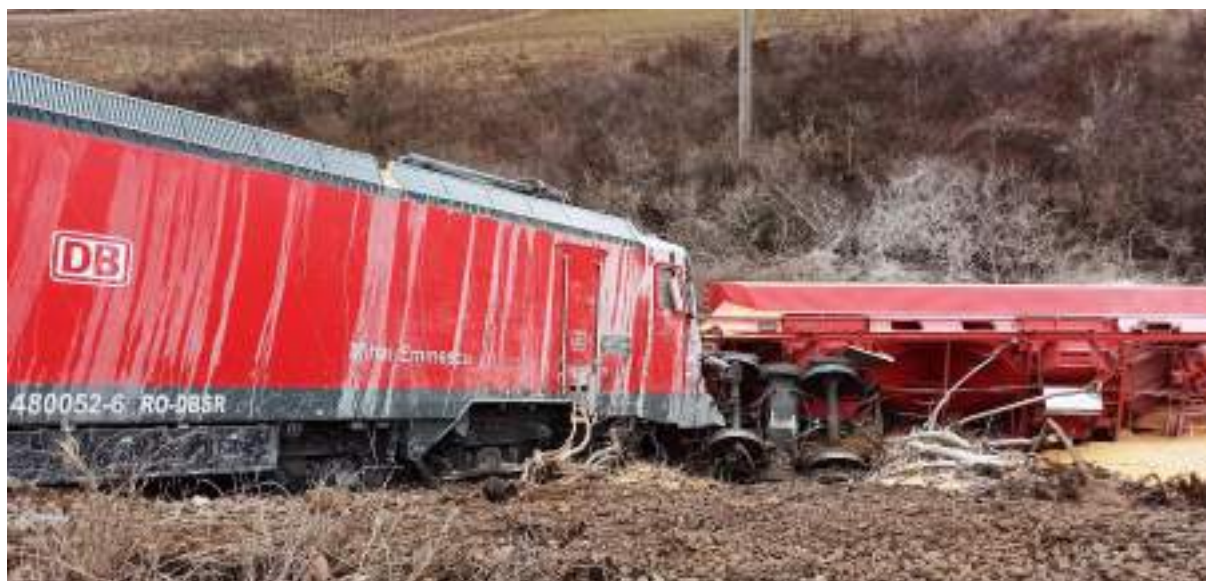
Locomotiva titulară a trenului nr.66706 era deraiată de toate osiile și căzută pe debleul firului II de circulație, aflat în partea dreaptă (în sensul de mers al trenului), la km 180+800. Postul nr.I era poziționat în față, în sensul de mers al trenului. Locomotiva era înclinată la circa 80° față de firul II de circulație și la circa 60° față de orizontală. În zona respectivă linia avea un debleu, pe partea dreaptă sens de mers, de circa 20-25 m.

*Foto. nr.2 – locomotiva LEMA 052 și vagonul nr.33530843018-0 după producerea accidentului*

- subansamblurile montate pe boghiuri erau deteriorate (cilindrii frână, regulator frână, bare legătură, cutii nisipare, amortizoare, inductori, instalație uns buza bandajului);
- cutia locomotivei era deformată;
- geamuri frontale sparte;
- aparatele de ciocnire, tracțiune și legare erau deformat;
- un pantograf era rupt;
- aparatul de aer condiționat avari;
- după descărcarea datelor înregistrate de instalațiile IVMS, CEL și ICOL, s-a constatat că ultimele informații memorate de instalația ICOL sunt din data 20.09.2022.

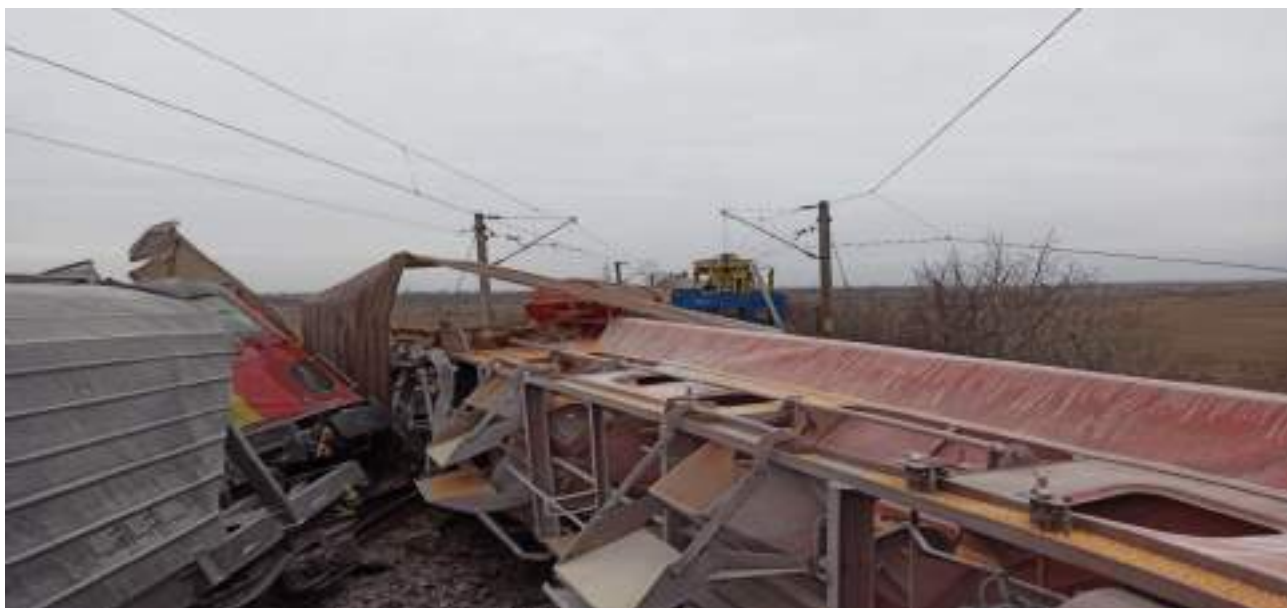
- vagonul nr.33530823029-1, al treilea din compunerea trenului de marfă nr.66706, nu era deraiat dar avea avariata cutia la partea din față precum și conducta generală de aer ruptă;

- toate vagoanele, începând cu al treilea, aveau schimbătoarele de regim în poziție corespunzătoare, respectiv „Încărcat” și „Marfă”;
- vagonul nr.33530823074-7, al 18-lea din compunere, avea eclisa din spate a aparatului de legare, ruptă (ruptură nouă 100%), cu partea ruptă și bulonul aferent căzute sub vagon. Semiacuplările flexibile de aer dintre acest vagon și vagonul nr.33530823109-1, erau desfăcute.

Foto nr.3 – vagonul nr.33530823086-1 seria Tadgs din compunerea trenul de marfă nr.66706

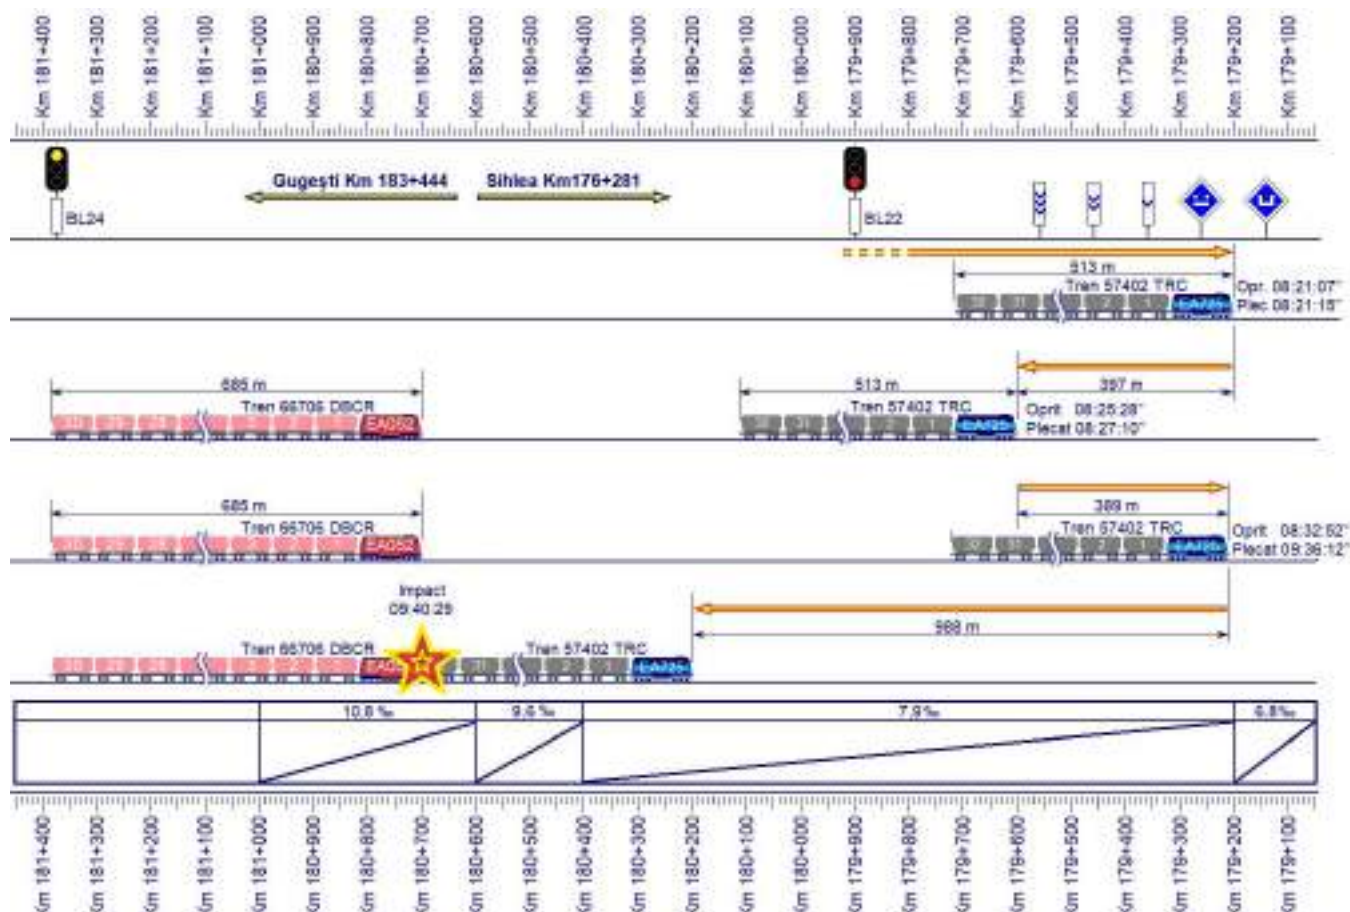
Șeful de tren a strâns frânele de mână doar la trei vagoane din totalul de 20 vagoane menționate în formularul „Nota de repartizare a frânelor de mână”.

Figura nr.3 – pozițiile succesive ale trenurilor până la producerea accidentului

La momentul opririi trenului la ora 08:32:52, presiunea în conducta generală era de 5,1 bari aceasta rămânând constantă până la ora 08:41:43. De la 08:41:43 presiunea în conducta generală a început să scadă lent până la ora 09:01:09, când a înregistrat valoarea de 1,9 bari. Din înregistrarea instalației IVMS la ora 09:01:07 pe linia corespunzătoare presiunii în conducta generală, s-a înregistrat comutarea din „1” în „0” (lipsă presiune în conducta generală).

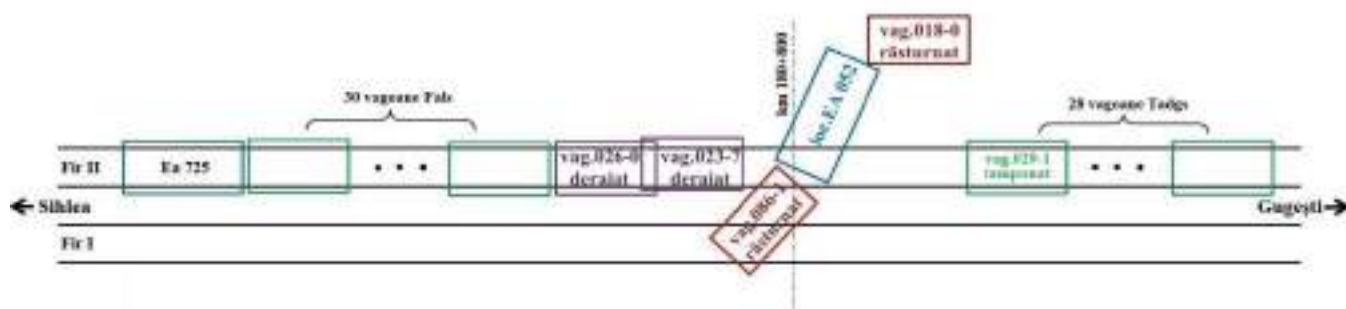
Urmare a impactului, de la ora 09:40:29, la ora 09:40:53 viteza trenului de marfă nr.57402 a scăzut de la 29 km/h la 0 km/h, având ca urmare deraierea ultimelor două vagoane din compunerea trenului de marfă nr.57402, a locomotivei LEMA EA 052 și a primelor 2 vagoane din compunerea trenului de marfă nr.66706.

*Figura nr.4 – poziția materialului rulant după producerea accidentului*

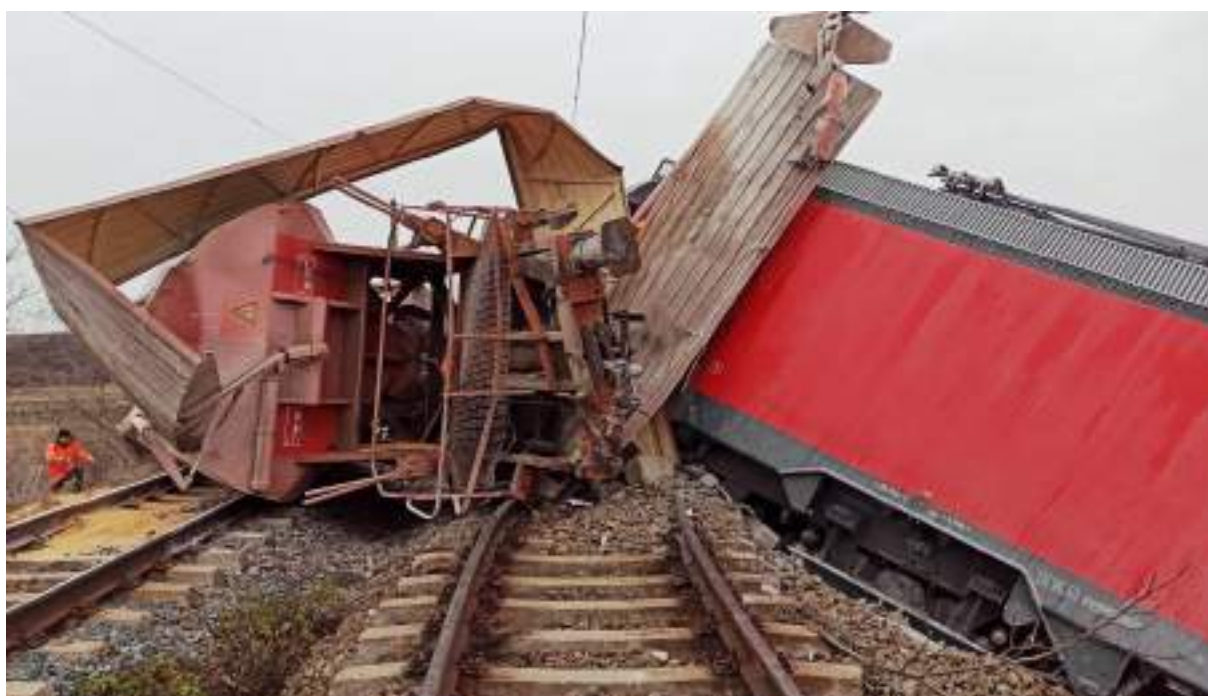
*Foto nr.4 – locomotiva LEMA 052 și vagonul nr.33530823086-1 după producerea accidentului*
