## RAPORT DE INVESTIGARE

privind accidentul feroviar produs la data de 07.01.2023, ora 02:24, pe raza de activitate a Sucursalei Regionale CF Cluj, secția de circulație Războieni – Cluj Napoca (linie dublă, electrificată), în stația CFR Câmpia Turzii, în circulația trenului de marfă nr.56004, prin deraierea vagonului nr.31537982021-2, de ambele osii ale celui de-al doilea boghiu, în sensul de mers.

*Raport de investigare final  
04 ianuarie 2024*

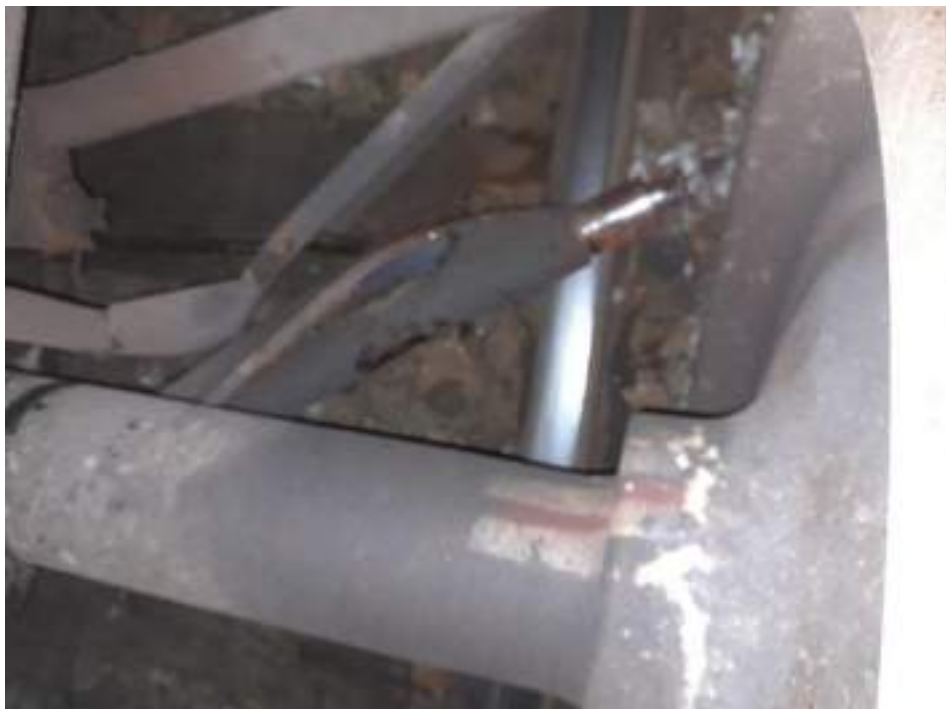
În urma verificărilor efectuate s-a constatat că instalația de frână automată a vagonului a fost izolată. În jurul primei urme de deraiere au fost găsite elementele de asamblare ale portsabotului din dreptul roții nr.6 dinspre interiorul vagonului cu axa triunghiulară căzută (bulon și șplintul îndoit, agrafă ruptă (imaginea nr.5) și sabotul de frână cu urechea de fixare ruptă, de la roata nr.5 dinspre interiorul vagonului.

*Imaginea nr.3: axa triunghiulară căzută*

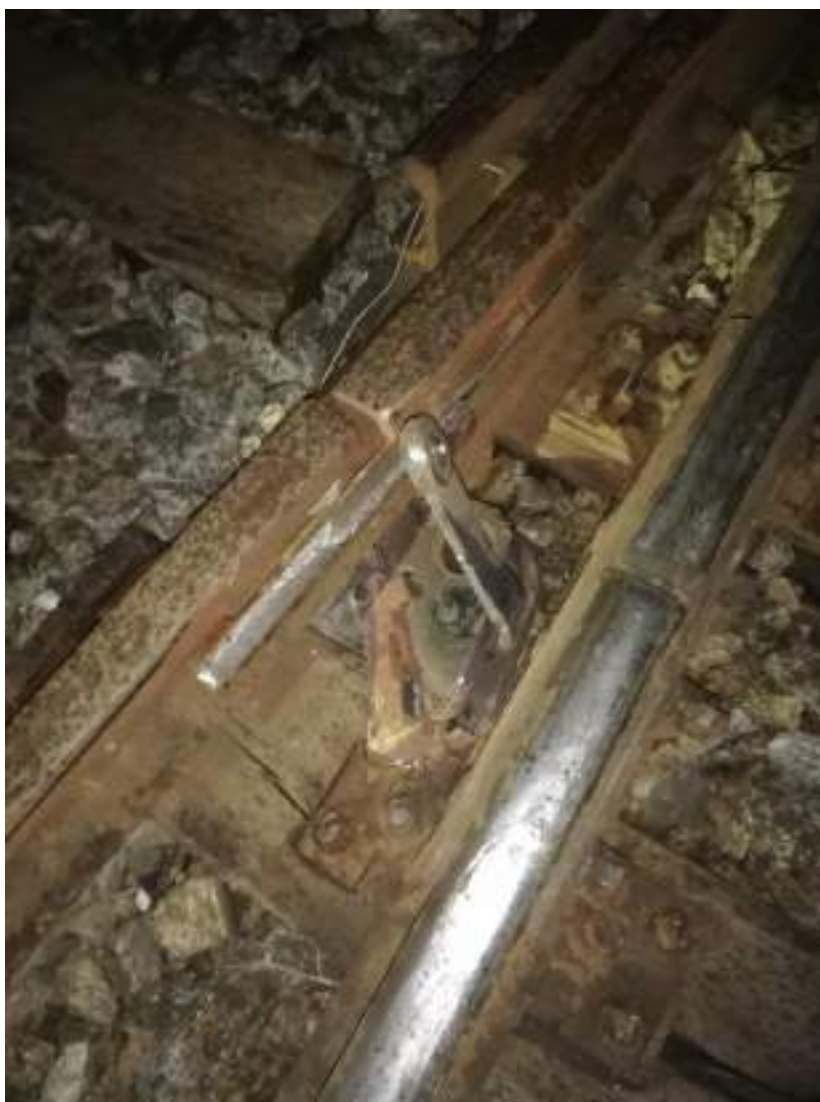
*Imaginea nr.4: ansamblul atârănător portsabot-portsabot-sabot*

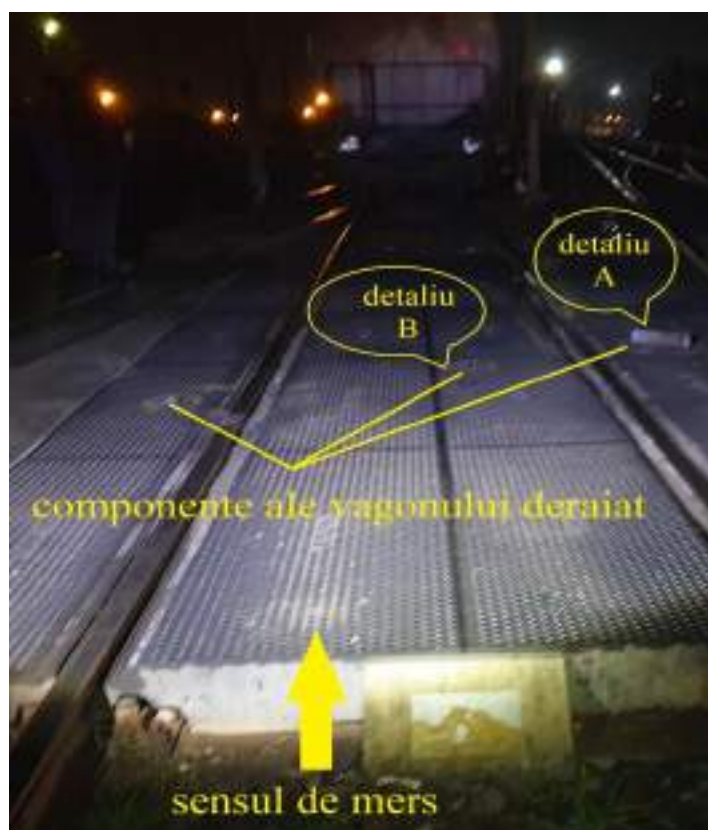
***Imaginea nr.5 : componente ale vagonului deraiat***

În zona punctelor „0<sub>1</sub>” și „0”, au fost identificate pe teren componente avariate ale timoneriei de frână ale vagonului nr. 31537982021-2 (Imaginea nr.5).

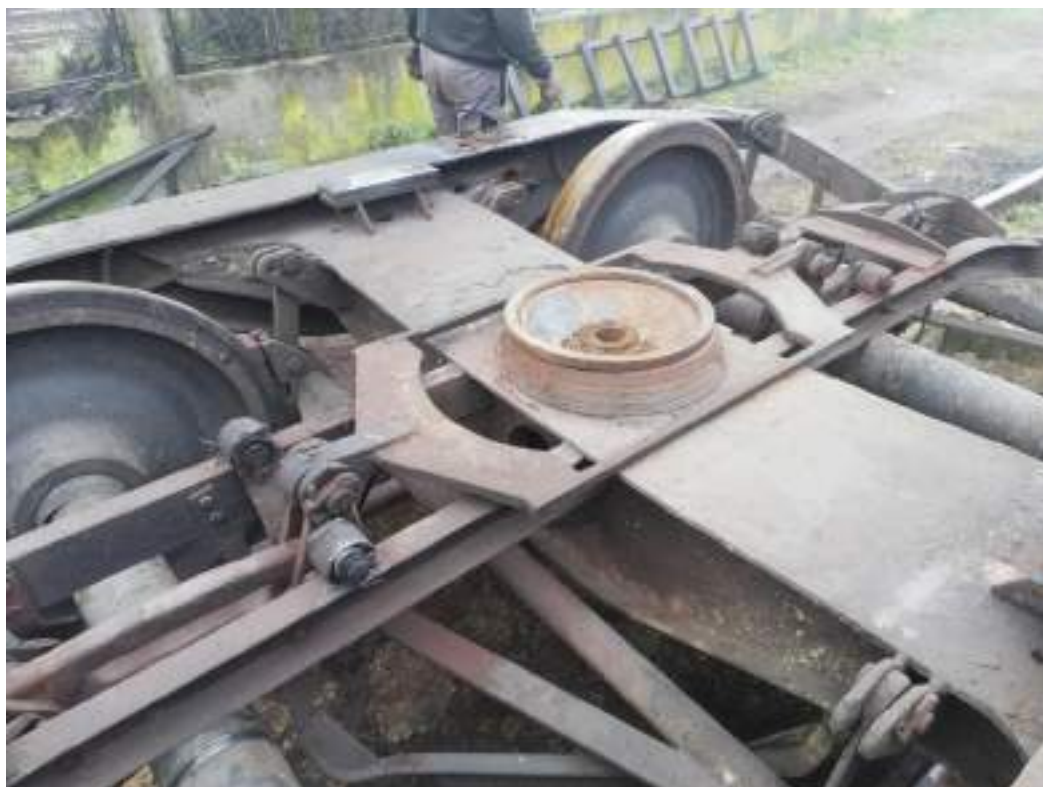
S-a verificat crapodina boghiului deraiat, constatându-se că garnitura acestuia era întreagă, iar suprafața crapodinei nu prezenta urme de blocare, nu s-a constatat existența urmelor provocate de frecare metal pe metal între crapodina superioară și cea inferioară (imaginea nr.6).

***Imaginea nr.6 - Crapodina inferioară a boghiului deraiat***

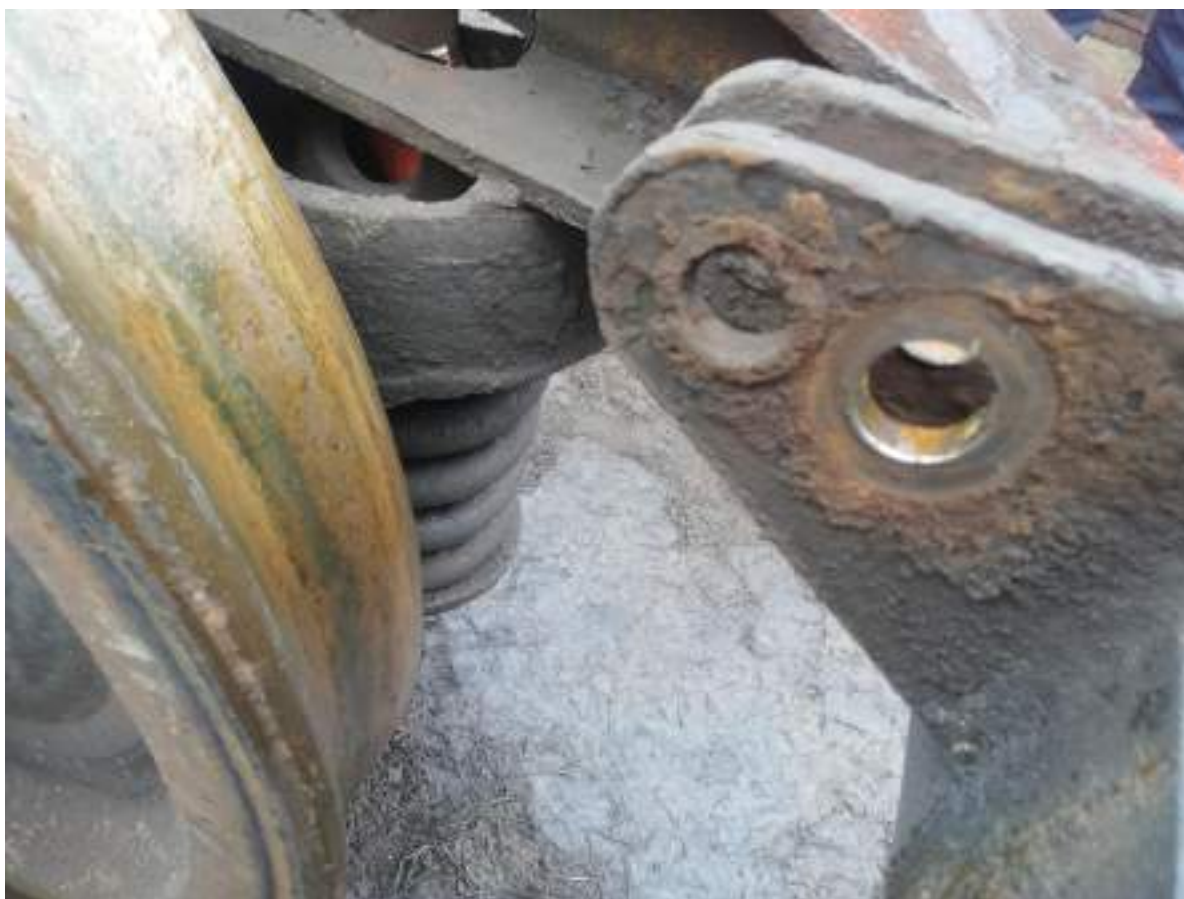
La verificarea zonei de fixare de cadrul boghiului din care a căzut atârănătorul portsabot al axei triunghiulare, s-a constatat că locașurile de fixare (găuri), erau deformate (ovalizate – imaginea nr.7), iar în urma măsurării acestora au rezultat valorile prezentate în imaginea nr.8.

***Imaginea nr.7 – Locul de unde a căzut atârănătorul portsabot***

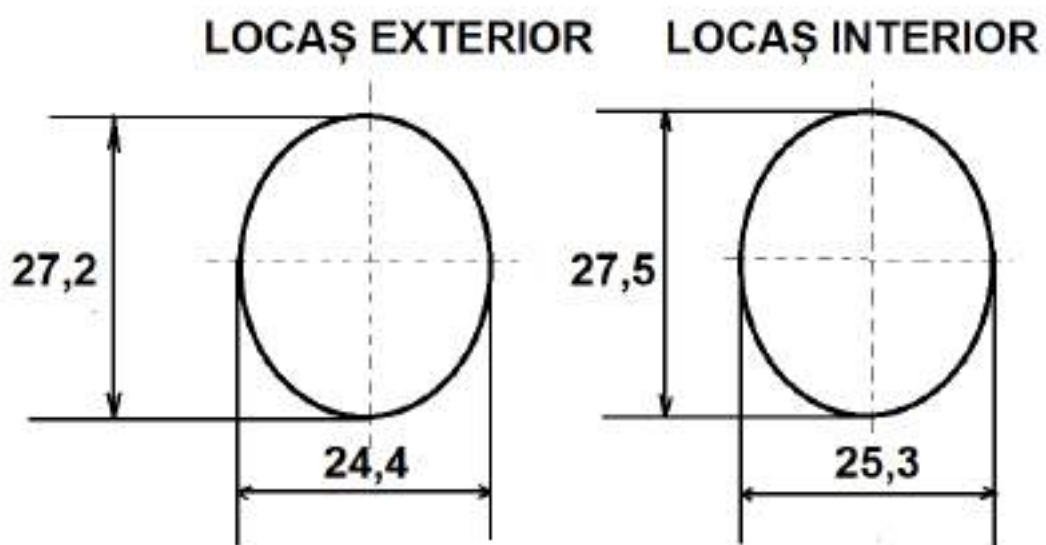
Valorile uzurii locașului aflat în cadrul boghiului deraiat din care a căzut bulonul atârănătorului portsabot, în urma căruia axa triunghiulară a căzut pe etrierul de siguranță este prezentată în imaginea nr.8.

***Imaginea nr.8 – Schița uzurii locașului bulonului portsabot***

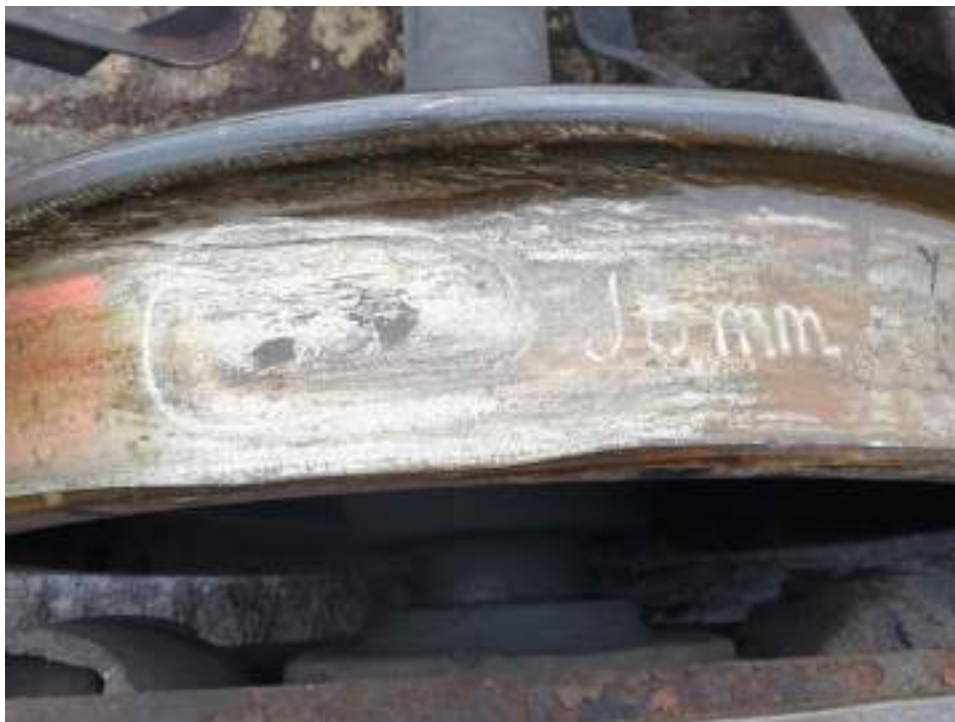
Pe roțile nr.5 și nr.6 ale osiei nr.3 au fost constatate câte 3 locuri plane având următoarele lungimi:

- roata nr.5 : 97 mm, 33 mm și 20 mm;
- roata nr.6 : 98 mm, 34 mm și 21 mm;

*Imaginea nr.9 – Locul plan de 98 mm pe roata nr.6*

Întrucât unul din locurile plane de pe suprafața de rulare a roții nr.6 avea lungimea de 98 mm și adâncimea de 2,75 mm, în urma reparației provizorie, comisia de investigare a considerat că **efectuarea defectuoasă, în stația CFR Dumbrăveni, a lucrărilor de reparație provizorie a locurilor plane existente pe suprafața de rulare a roților celui de-al doilea boghiu în sensul de mers de la vagonul nr.31537982021-2** a reprezentat un **factor critic** al producerii acestui accident. Întrucât acest factor critic a determinat creșterea probabilității de producere a accidentului, însă eliminarea lui nu ar fi împiedicat producerea accidentului, comisia de investigare a apreciat că acesta este un **factor contributiv al accidentului feroviar**.

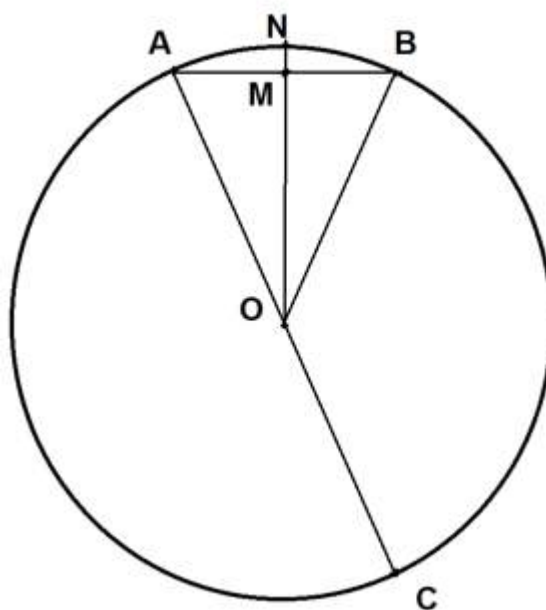
Măsurând lungimea locului plan cu lungimea cea mai mare de pe roata nr.6 și a diametrului cercului de rulare a roții nr.6 s-a calculat adâncimea locului plan, cu ajutorul schiței de mai jos:

AB – lungimea locului plan = 98 mm;

AC – diametrul cercului de rulare = 877 mm;

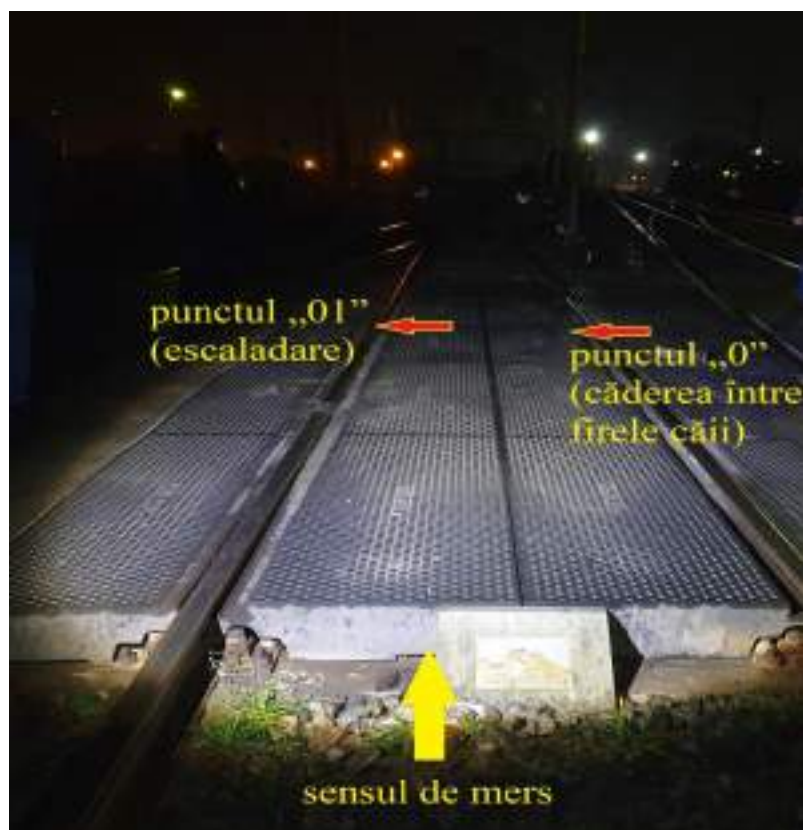
- punctul „01” (km 449+678) marchează urma de escaladare a ciupercii șinei, de către roata din partea stângă a primei osii a celui de al doilea boghiu și este situat la o distanță de 3,80 m de capătul dalelor din componența trecerii la nivel (dinspre stația Călărași Turda);
- punctul „0” (km 449+678) marchează urma de cădere între firele căii, a roții din partea dreaptă a primei osii, a celui de al doilea boghiu, acesta fiind în aceeași secțiune transversală cu punctul „01”.

***Imaginea nr.12 : repere în legătură cu producerea accidentului***

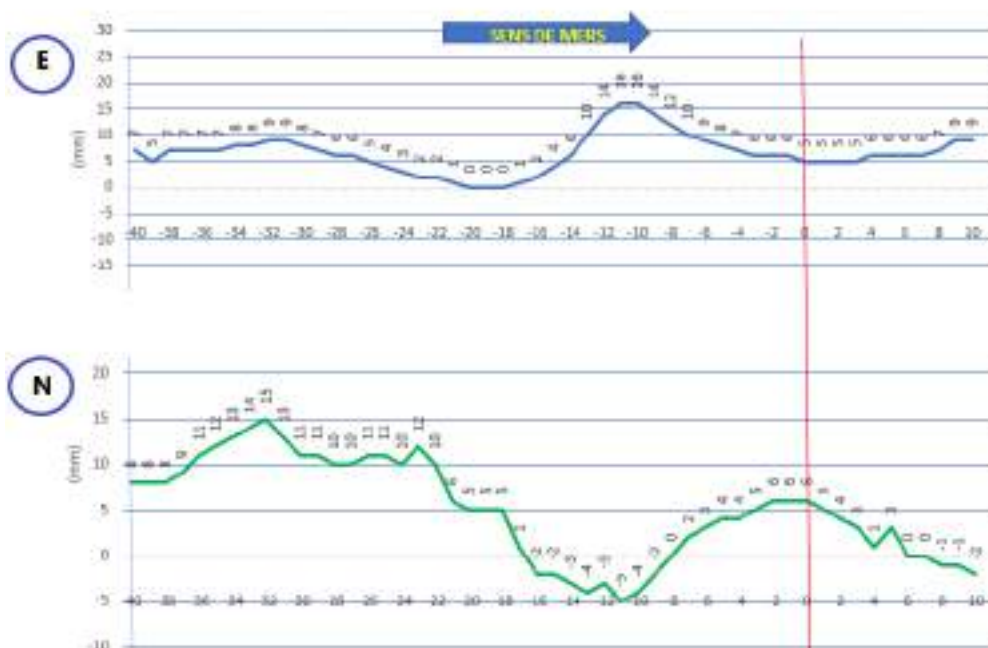
**Imaginea nr.13 - diagramele valorilor măsurate ale ecartamentului și nivelului transversal al căii**

În cazul investigat, defectele la nivel transversal ale căror valori depășeau toleranțele admise a nivelului transversal prescris al unui fir față de celălalt, depășirea valorii admise a denivelării încrucișate în zona punctului de deraiere, variația ecartamentului cu mai mult de 2 mm/m, reprezintă factori critici ai geometriei căii dar care, având în vedere modul de producere al accidentului și deficiențele identificate la vagonul deraiat nu au influențat producerea accidentului.
