## AVIZ

## RAPORT DE INVESTIGARE

privind accidentul feroviar produs la data de 22.02.2023, pe raza de activitate a Sucursalei Regionale CF Cluj, secția de circulație Jibou - Șarmășag (linie simplă, neelectrificată), între stația CFR Zalău Nord și halta de mișcare Mirșid, în circulația trenului de călători Regio nr.4363 (aparținând operatorului de transport feroviar SNTFC „CFR Călători” SA), prin deraierea automotorului ADH nr.1416 de penultimul boghiu (osiile 9 și 10 în sensul de mers)

*Raport de investigare final  
19 februarie 2024*

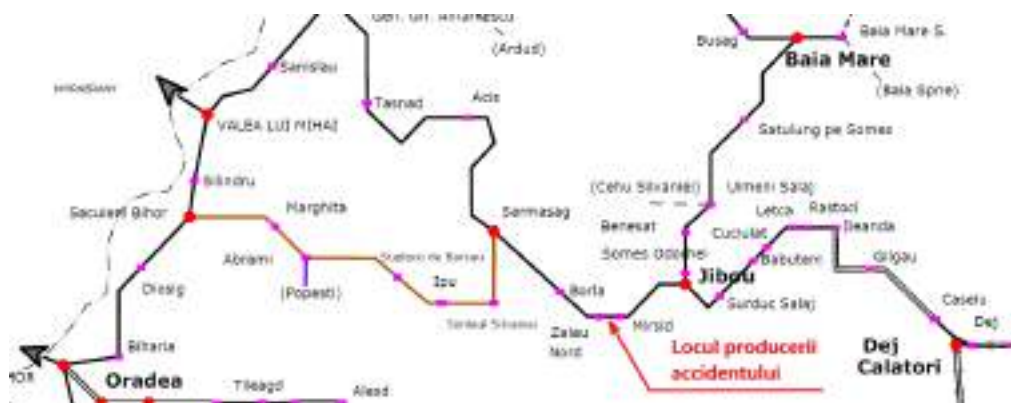
După oprirea trenului, la verificarea efectuată, mecanicul automotorului ADH nr.1416, a constatat faptul că automotorul ADH nr.1416 era deraiat de ambele osii ale penultimului boghiu și a avisat prin stația RTF pe IDM din stația CFR Zalău Nord asupra acestui aspect.

Imaginea nr.1 – locul producerii accidentului

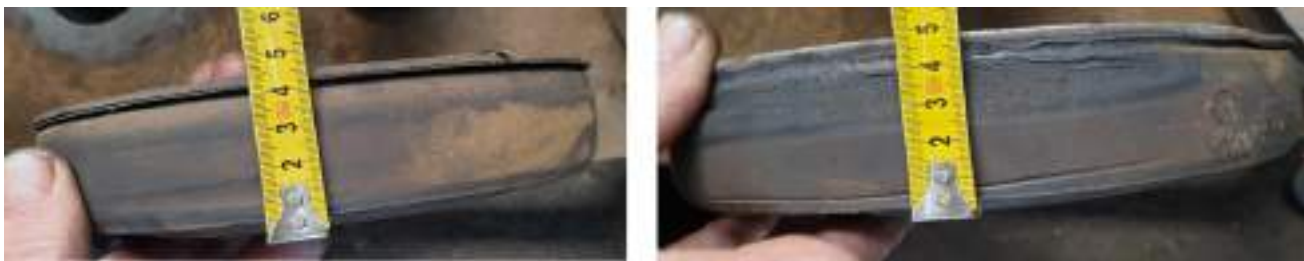
La data de 02.03.2023 a fost dezlegat mecanic și pneumatic boghiul deraiat și apoi a fost scos de sub vagonul motor. Au fost verificate cele patru arcuri metalastic (formate fiecare din câte 4 elemente cilindrice). S-a constatat că aceste arcuri prezintă uzuri și deformații. În cazul celui mai deformat element de arc metalastic, s-a constatat că acesta este excentric față de forma cilindrică, cu înălțimea cea mai mare de 50 mm și înălțimea cea mai mică fiind de 44 mm.

*Imaginea nr.7 – arc metalastic deformat cu înălțimea cea mai mică de 44 mm și ce mai mare de 50 mm.*

Faptul că materialul arcurilor era deformat plastic a avut consecința că, arcurile nu mai puteau amortiza corespunzător oscilațiile induse de neregularitățile căii în timpul rulării. Astfel, în cazul vagonului motor nr.1416, uzurile și deformațiile plastice ale arcurilor metalastic, au condus la deficiențe de amortizare a oscilațiilor verticale și laterale ale vagonului motor implicat în accident, având ca efect neamortizarea vibrațiilor datorate neregularităților căii, fapt care a contribuit la descărcarea de sarcină a roții atacante a vagonului motor nr.1416 în timpul rulării.

Development of advanced wears of the metalastic springs, that can generate derailments, led to the conclusions that the periodical control of these springs may be required, considering that these are safety critical parts.

### Safety recommendation no.448/1

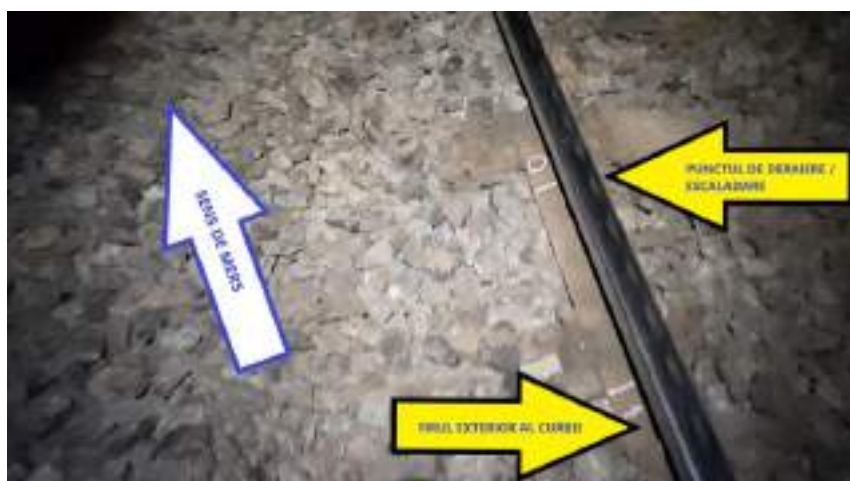
Prima urmă de deraiere s-a produs la km 98+578,5 prin escaladarea flancului activ al ciupercii șinei din partea dreaptă (firul exterior al curbei) de către roata primei osii al penultimului boghiu în sensul de mers.

Imaginea nr.9 – punctul „0”

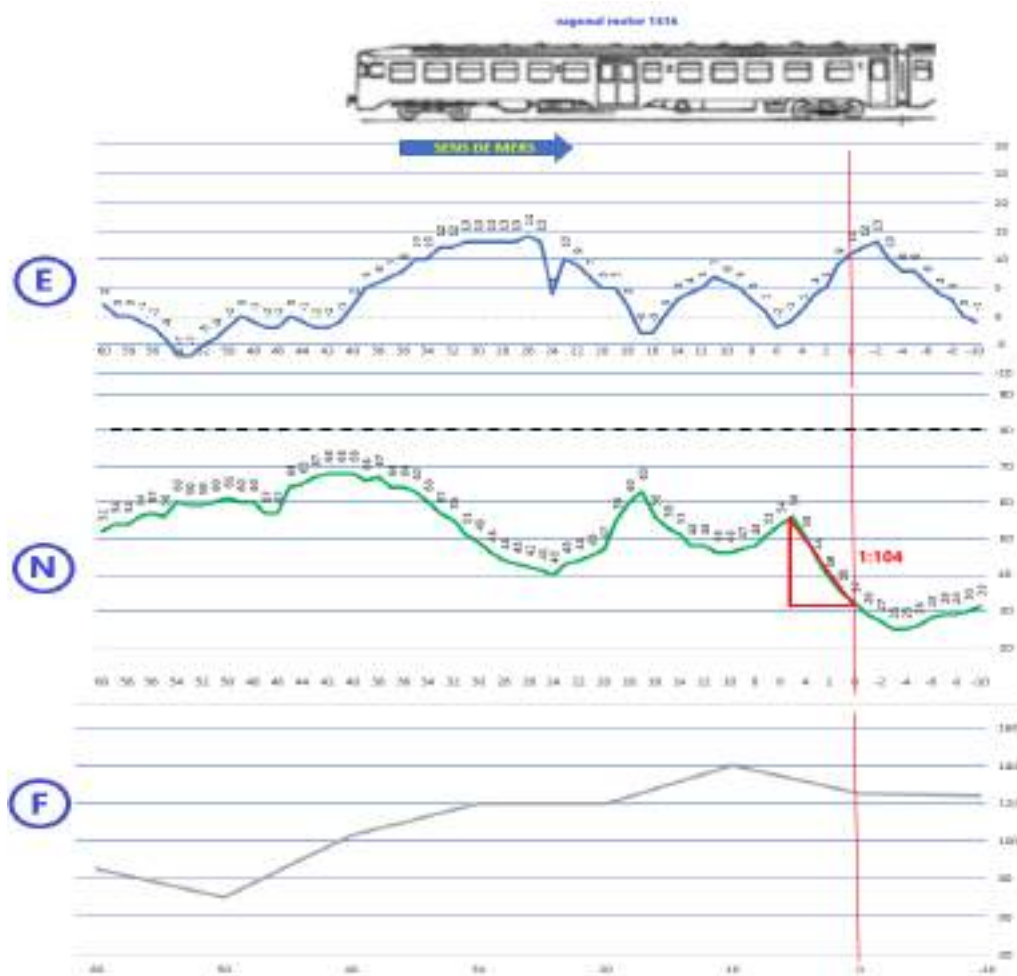
Imaginea nr.10 - diagramele valorilor măsurate ale ecartamentului, nivelului transversal al căii și ale săgeților cu poziționarea osiilor vagonului în momentul escaladării

- a fost depășită valoarea maximă admisă a torsionării căii (înclinarea rampei defectului 1:166) pentru circulația trenurilor, prevăzută la art.7, lit.A din Instrucția nr.314/1989, astfel înclinarea rampei defectului între punctele de măsurare „5” și „0” avea valoarea de 1:104;

- a fost depășită valoarea admisă a torsionării căii (înclinarea rampei defectului 1:250) pentru viteza de circulație de  $\leq 50$  km/h, prevăzută la art.7, lit. A din Instrucția nr.314/1989, astfel înclinarea rampei defectului între punctele de măsurare „7” și „2” avea valoarea de 1:208; iar între punctele de măsurare „6” și „1” avea valoarea de 1:132;

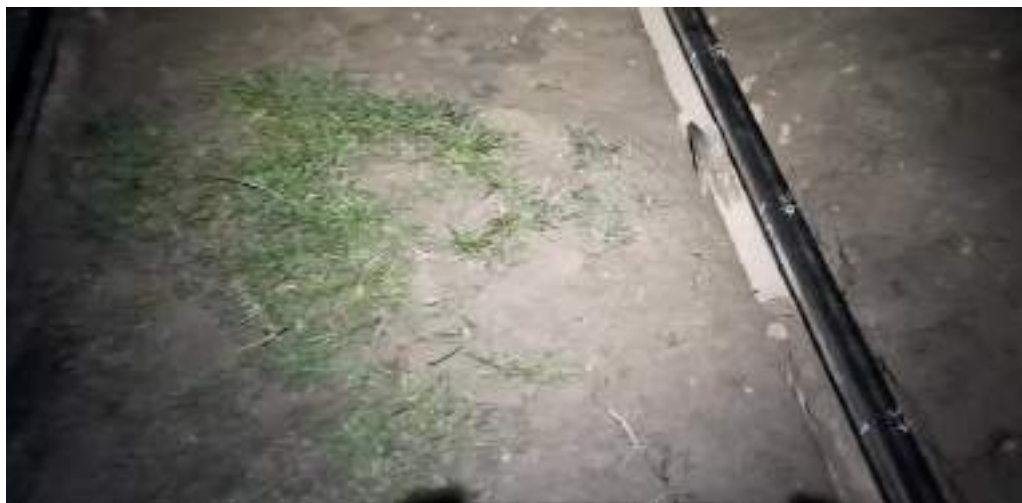
- prisma de piatră spartă era peste nivelul superior al traverselor, acoperind prinderea șinei de traversă și era colmatată;

*Imaginea nr. 11 – prisma de piatră spartă situată în zona producerii accidentului*

Comisia de investigare consideră că nerealizarea mentenanței infrastructurii feroviare conform prevederilor codurilor de practică, a făcut ca pe unele zone, suprastructura căii să prezinte defecte datorită faptului că prisma de piatră spartă era colmatată și nu asigura rolul de drenare a apelor, asigurarea elasticității căii și asigurarea stabilității cadrului șină – traversă.

1. the concrete sleepers, damaged following the accident, were replaced and there were performed packing of the sleepers with heavy track vehicles;
2. in July 2023 there were performed periodical repairs with heavy track vehicles, the track bed of broken stone from the accident site being completely cleaned.

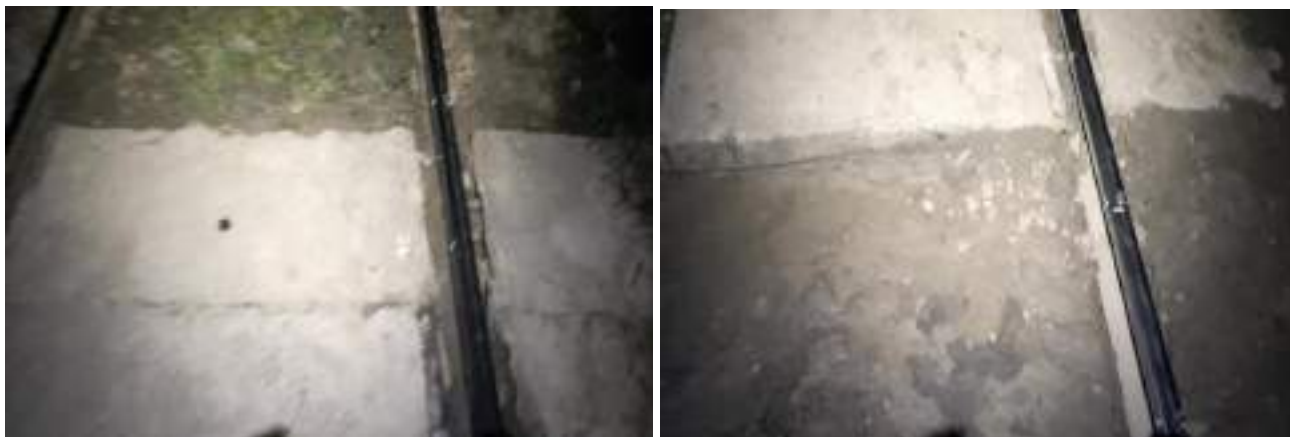
În imaginea următoare este prezentată prisma de piatră spartă colmatată existentă la trecerea la nivel cu calea ferată (12m în fața punctului „0”), șanțurile colmate pe ambele părți ale căii.

*Imaginea nr. 12 – prisma de piatră spartă în zona trecerii la nivel cu calea ferată km 98+564*

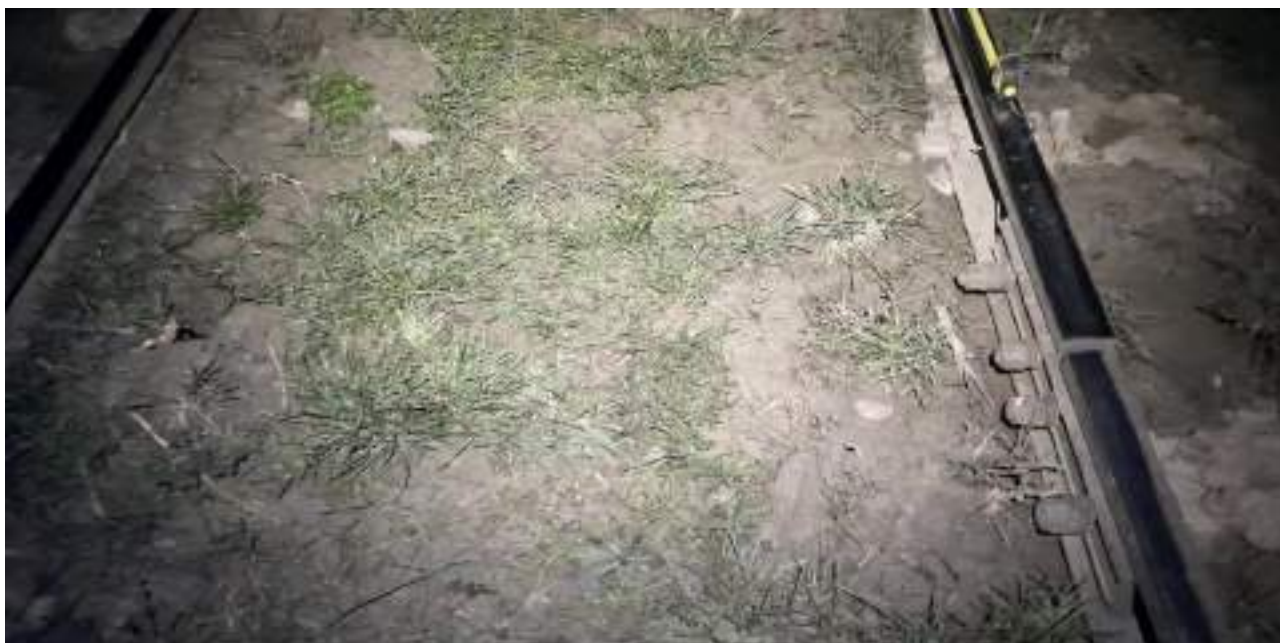
În imaginea care urmează este prezentată starea căii în zona joantei situată înaintea punctului „0”, pe firul exterior al curbei.

*Imaginea nr. 13 – prisma de piatră spartă în zona joantei de pe firul exterior al curbei*

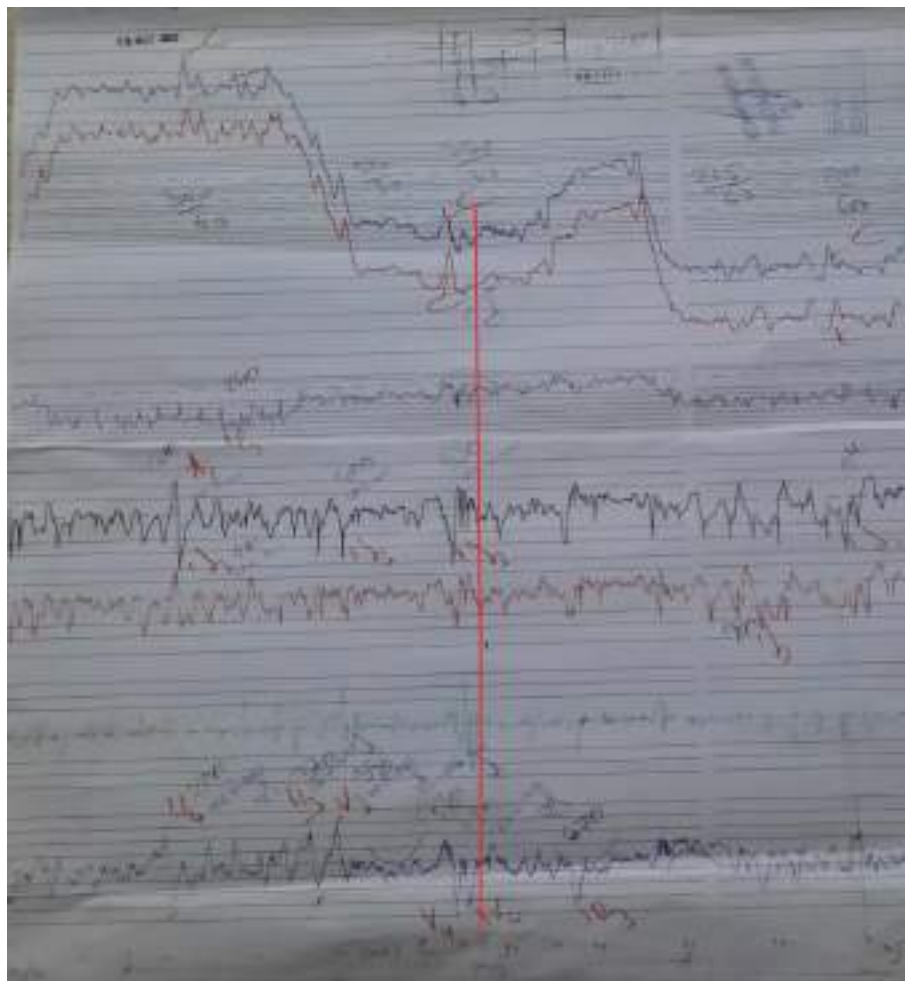
Defectele geometriei căii înregistrate cu ocazia verificărilor efectuate la data de 19.10.2022 (ultima verificare cu VMC înainte de producerea accidentului pe zona curbei în cuprinsul căreia s-a produs accidentul feroviar), indicau tendința de agravare a stării tehnice a infrastructurii feroviare.

*Imaginea nr.14– Banda VMC km 98 ÷ 99, cu înregistrarea defectelor geometriei căii la data de 19.10.2022*

La verificarea geometriei căii cu vagonul de măsurat calea, efectuată la data de 19.10.2022, pe curba pe care s-a produs accidentul, s-au înregistrat defecte ale direcției căii (C), defecte ale torsiunii căii pe zona cu supraînălțare prescrisă constantă (defecte de tip V și N) și pe zona cu supraînălțare prescrisă variabilă (defecte de tip R), denivelări în lungul căii (defecte de tip A, J).

Remedierea necorespunzătoare a defectelor înregistrate în urma verificării geometriei căii cu vagonul de măsurat calea, și implicit prin menținerea lor, constituie un **factor critic** care a determinat creșterea probabilității de producere a accidentului și, în consecință reprezintă un **factor contributiv**, datorat entității care a asigurat mentenanța suprastructurii căii.

Defectele înregistrate au fost programate pentru remediere, în luna noiembrie 2022, prin lucrări de buraj și riparea căii cu mașini grele de cale.
