## AVIZ

## RAPORT DE INVESTIGARE

privind accidentul feroviar produs în data de **28.02.2023**, pe raza de activitate a Sucursalei Regionale de Căi Ferate Brașov, între stația CFR Apața și halta de mișcare Augustin, prin deraierea celei de a treia osii în sensul de mers a vagonului nr.33535320819-2, poziționat al 8-lea în compunerea trenului de marfă nr.67815

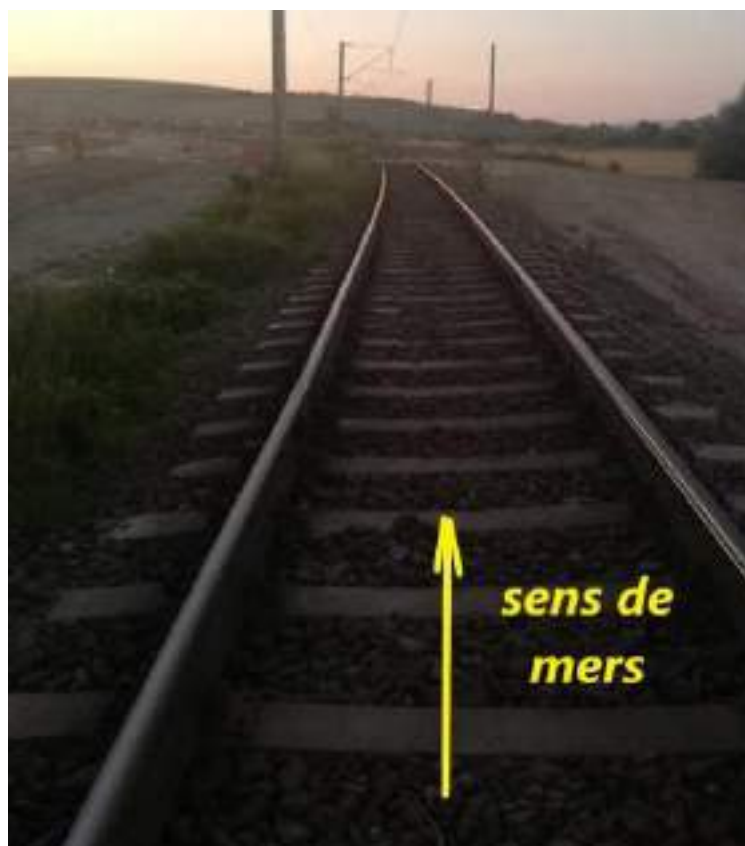
*Foto nr.1 – zona producerii accidentului*

După oprirea imediată a trenului, ca urmare a verificărilor efectuate, s-a constatat că al 8-lea vagon din compunere cu nr.33535320819-2 era deraiat de a treia osie în sensul de mers, roțile aflându-se la o distanță de circa 40 cm de șine.

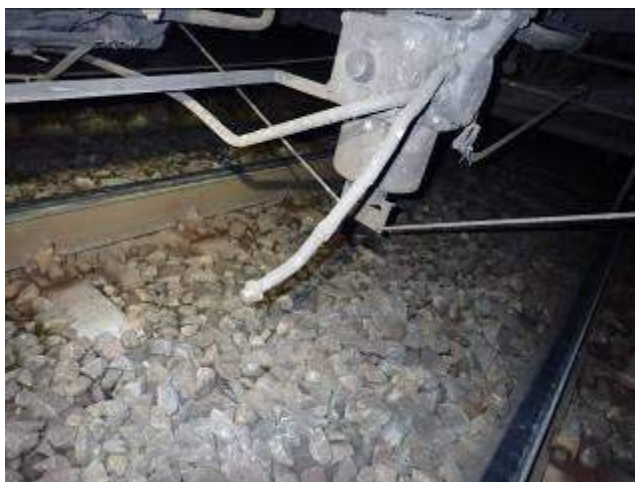
*Foto nr.2*

- rezervorul de aer era căzut între firele căii;
- bridele (2 buc.) de fixare erau rupte și căzute între firele căii;
- conducta secundară de la rezervor la distribuitorul de aer era smulsă – *foto nr.2*;
- pe șasiu exista doar un suport de prindere al bridelor de fixare a rezervorului de aer (primul în sensul de mers). Pe acesta exista un cordon de sudură cu ruptură nouă, de lățime 0,5 cm și o lungime de 10 cm – *foto nr.3*;
- al 2-lea suport de prindere al rezervorului de aer era lipsă iar în zona de prindere pe șasiu sudura prezenta ruptură veche – *foto nr.4*;
- axa triunghiulară corespunzătoare celui de al doilea boghiu în sensul de mers, era deformată ca urmare a lovirii de către rezervor – *foto nr.5*.

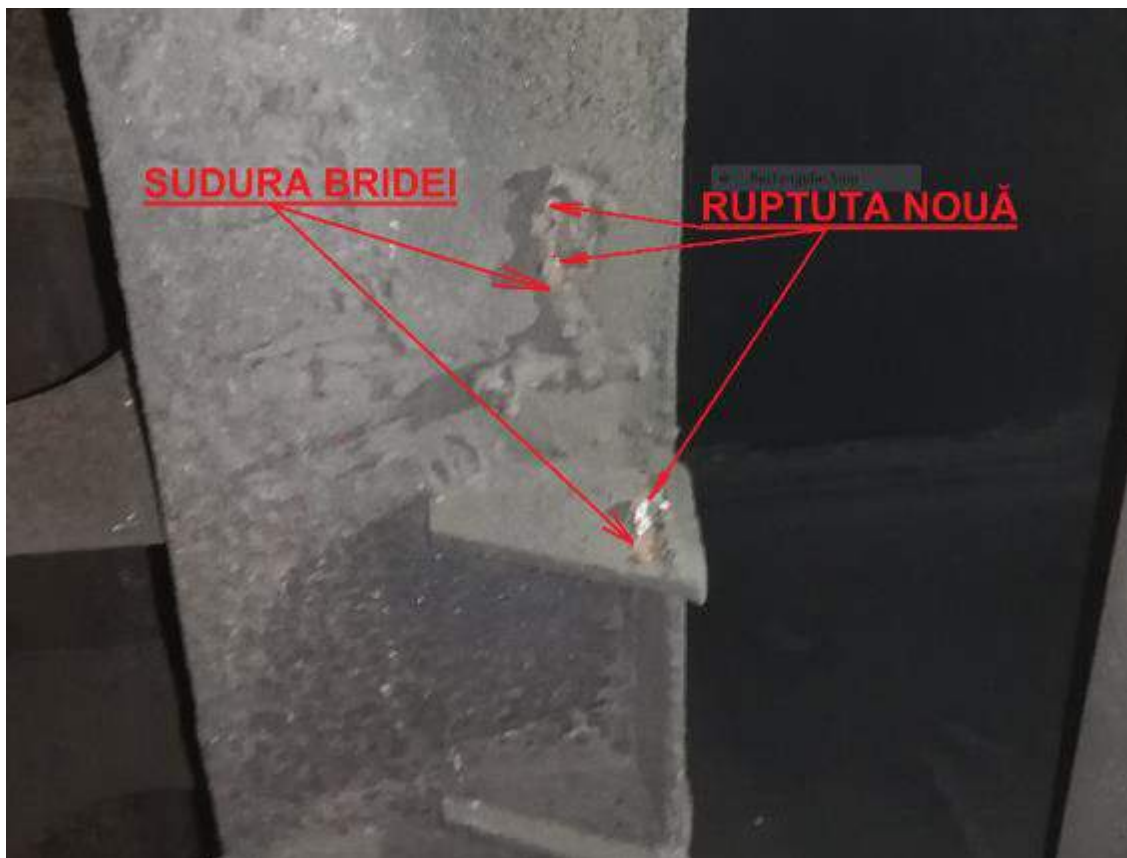
- suportul rezervorului de aer rupt din sudură
  - ✓ suportul bridei din față, în sensul de mers a vagonului, prezenta ruptură nouă aproximativ 20% - *foto nr.6*;
  - ✓ suportul bridei din spate (față în sensul de mers a vagonului în momentul deraierii acestuia) prezenta ruptură nouă aproximativ 5% - *foto nr.7*, în rest ruptură veche;

*Foto nr.6 - Locul suportului bridei din față*

Având în vedere constatările prezentate anterior, comisia de investigare a concluzionat că, suportii de susținere ai rezervorului de aer au fost sudați necorespunzător cu ocazia montării acestuia pe vagon, fapt ce a permis desfacerea asamblării sudate în timp, având ca rezultat căderea rezervorului de aer.

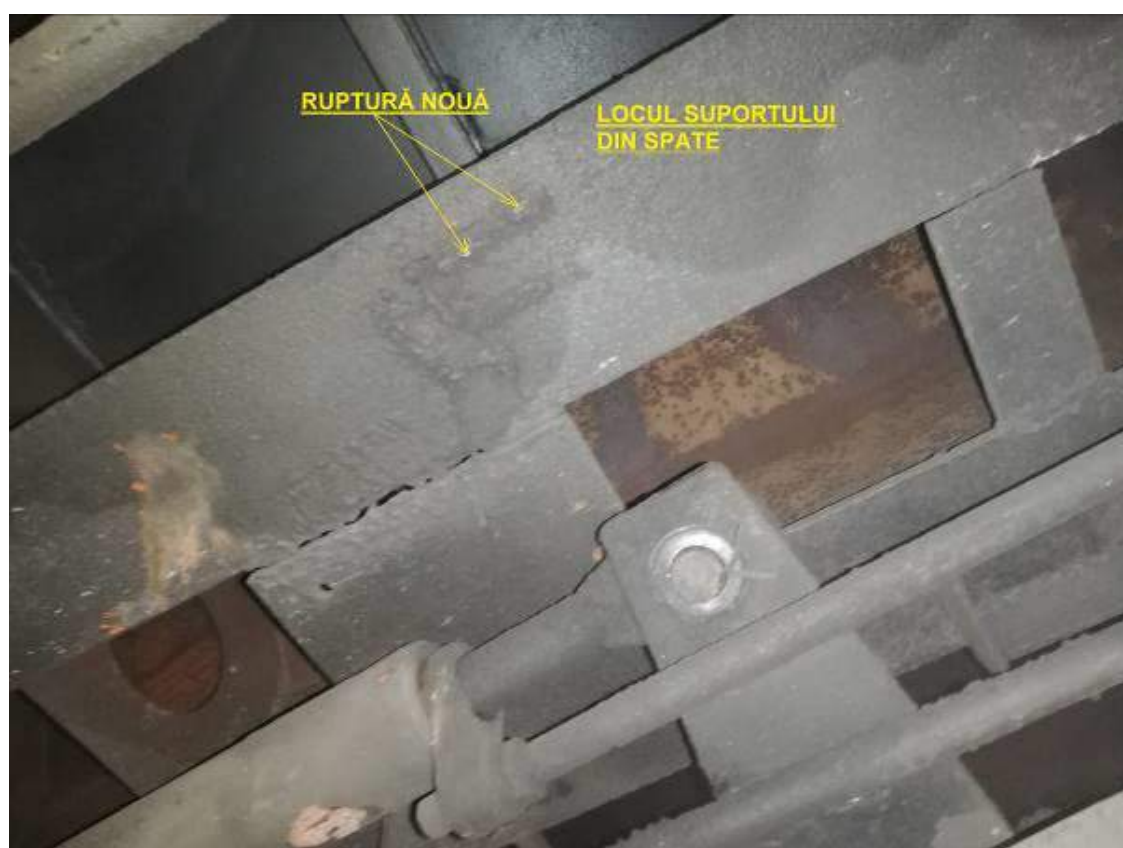
*Foto nr.7 - Zona suportului bridei din spate*

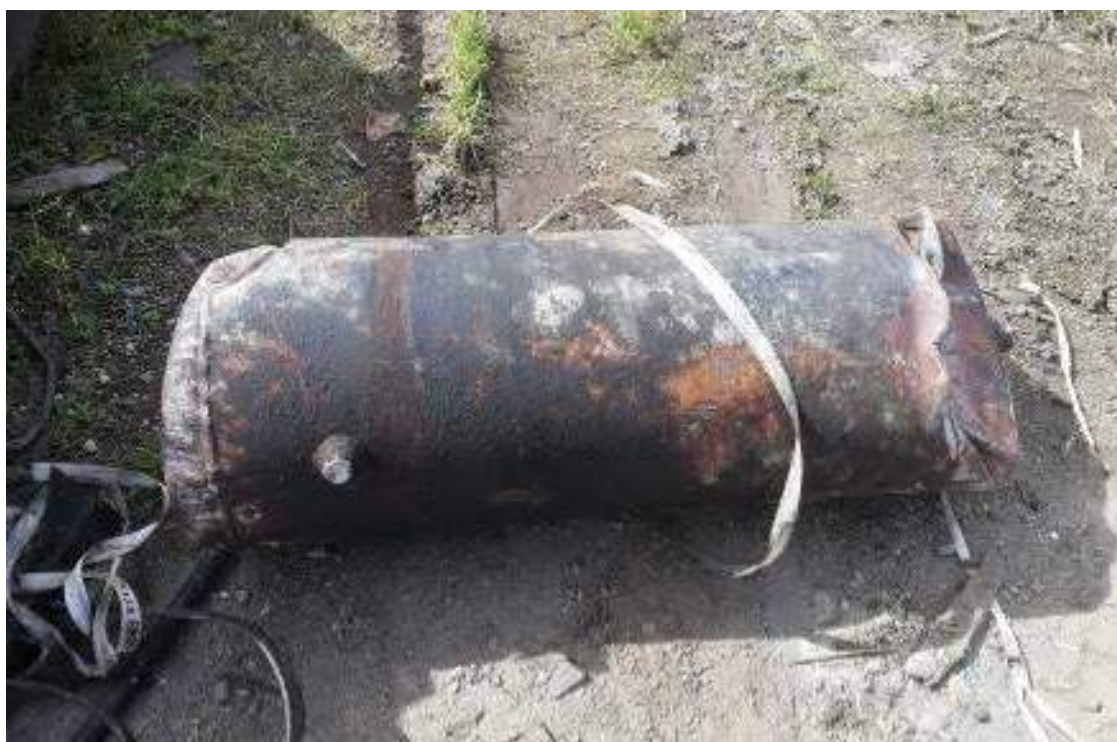
*Foto nr.8 – Rezervorul de aer*

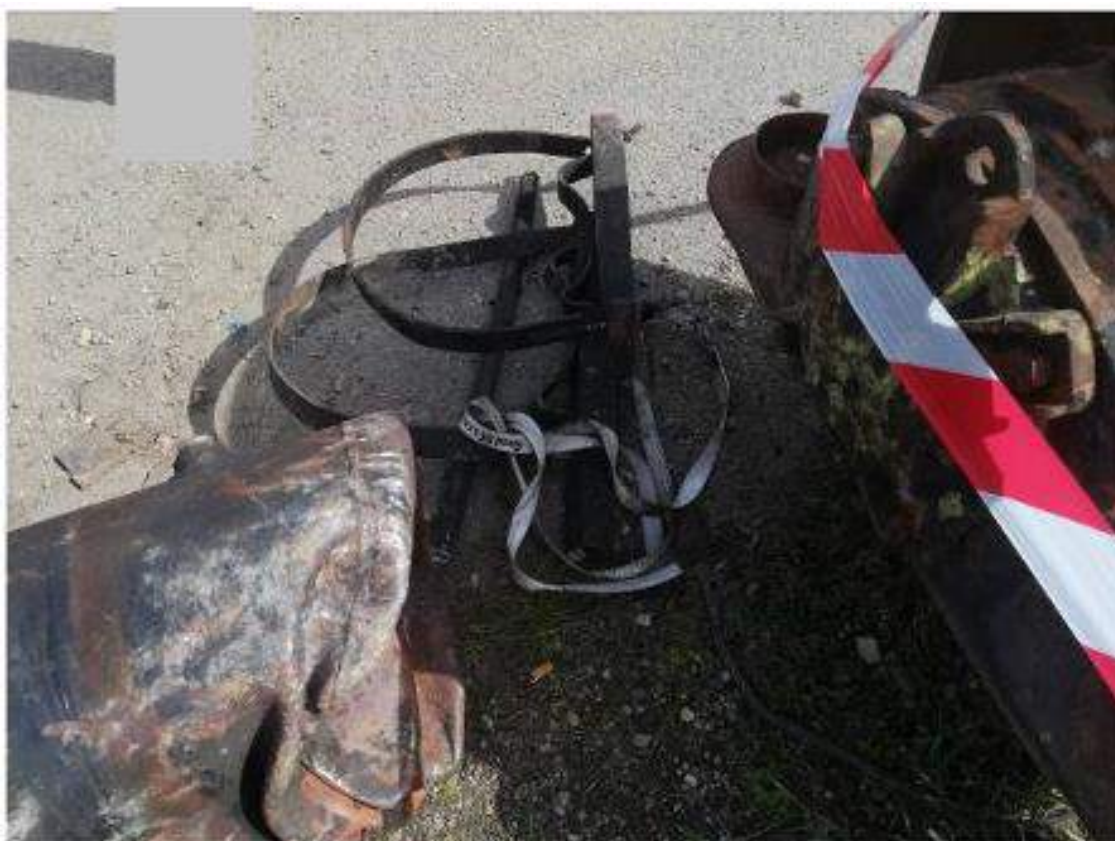
Bara de comutare G-Î ruptă și suportii de susținere a rezervorului de aer - *foto nr.9*, respectiv bridele de fixare a rezervorului de suporti - *foto nr.10* au fost colectate la locul producerii accidentului feroviar și prezentate în fața comisiei de către reprezentantul OTF.

*Foto nr.9 - Bara de comutare G-Î ruptă și suporții de susținere a rezervorului de aer*

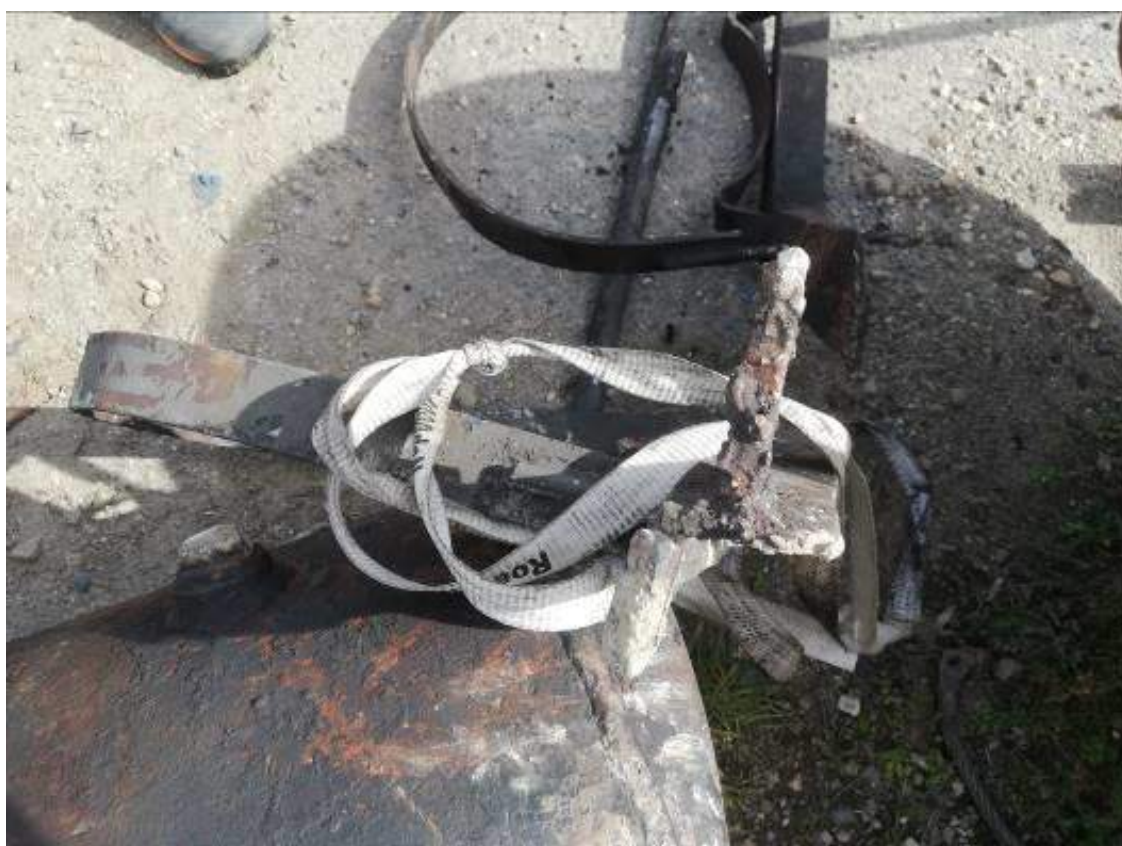
*Foto nr.10- Brida de fixare a rezervorului de suporți*

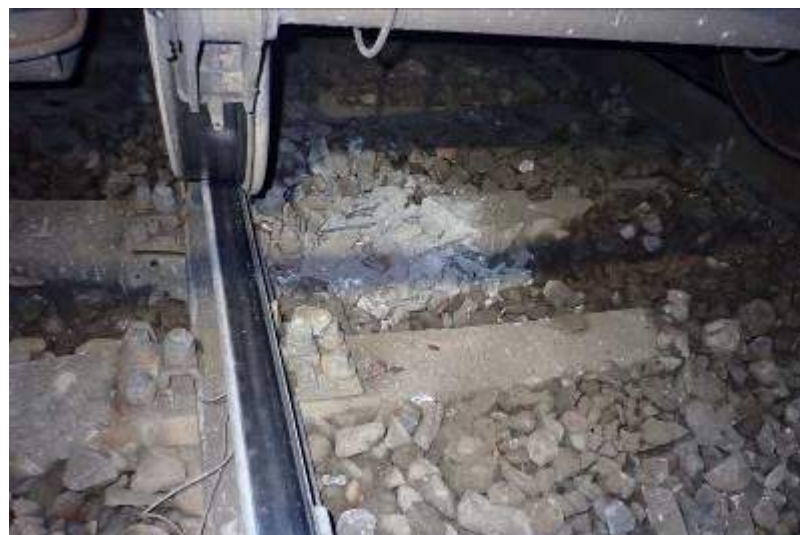
Deraierea s-a produs în zona km.211+400, în acel loc fiind constatată o traversă de beton spartă între firele căii, în partea dreaptă a sensului de mers al trenului (Apața-Augustin) – foto nr.11.

După această traversă, la o distanță de circa 2,30 m s-a observat prima urmă de cădere între firele căii a roții din dreapta sens de mers și în interiorul curbei a roții din partea stângă. Pe ciuperca șinei nu s-au constatat urme de escaladare a roții din partea stângă.
