## RAPORT DE INVESTIGARE

privind accidentul feroviar produs în data de **18.04.2023**, pe raza de activitate a Sucursalei Regionale de Căi Ferate Timișoara, secția de circulație Ronaț Triaj Gr. D – Cenad , între stația CF Sânnicolau Mare și halta de mișcare Cenad, la km 68+513, prin deraierea primelor osii de la cele două boghiuri ale vagonului motor și a primei osii a primului boghiu al vagonului remorcă din compunerea automotorului AMX 556 ce forma trenul de călători nr.11187 (aparținând operatorului de transport feroviar SC Regio Călători SRL)

*Raport de investigare final  
03 aprilie 2024*

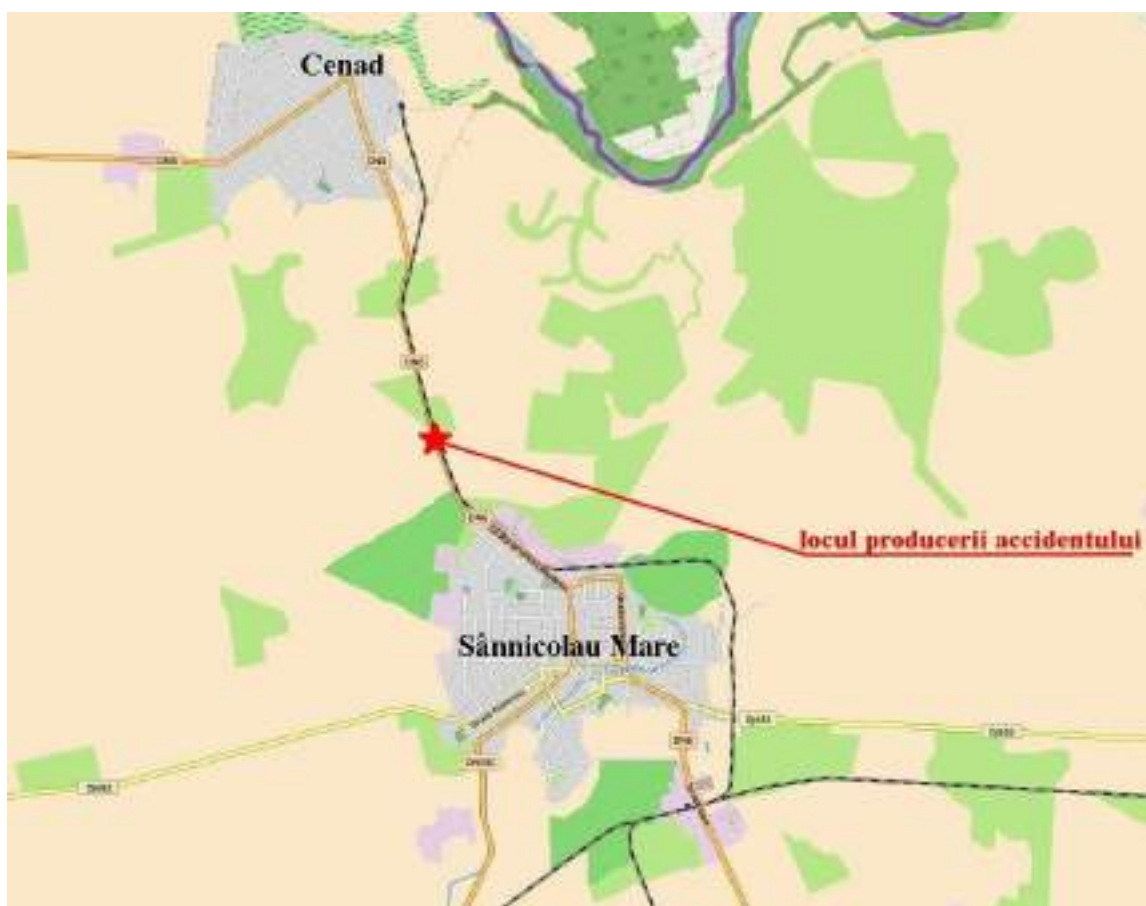
*Figure no.1 – Accident site*

The accident site (*figure no.1*) is in the railway county Timișoara, track section Ronaț Triaj Gr.D – Cenad (not-electrified single-track line), non-interoperable track section managed by SC RC-CF Trans SRL Brașov.

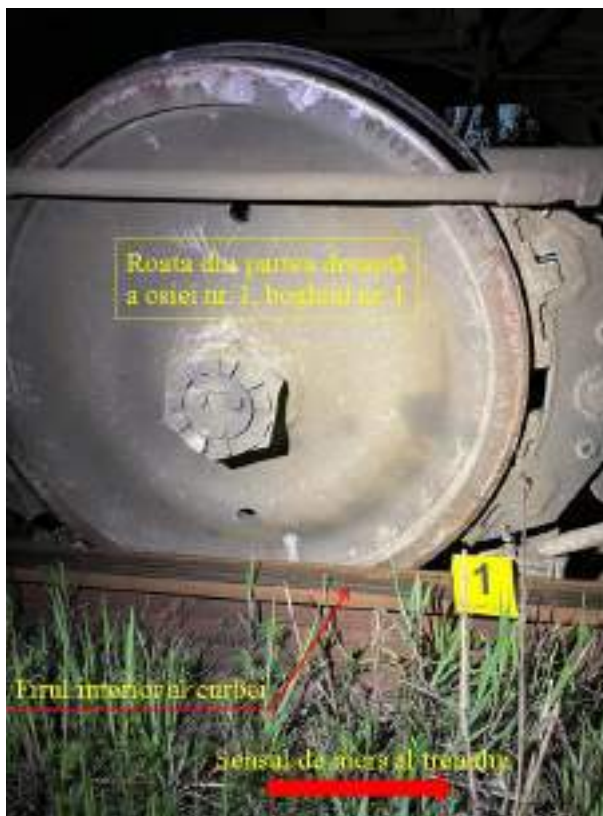
După oprirea trenului, în urma verificărilor efectuate, s-a constatat că vagonul motor era deraiat de roțile din partea dreaptă a primelor osii ale celor două boghiuri (*foto 1 și 2*) și vagonul remorcă era deraiat de roata din partea dreaptă a primei osii aferente primului boghiu (*foto 3*), în sensul de mers al trenului.

Foto nr.1 - Osia nr.1 aferentă boghiului nr. 1

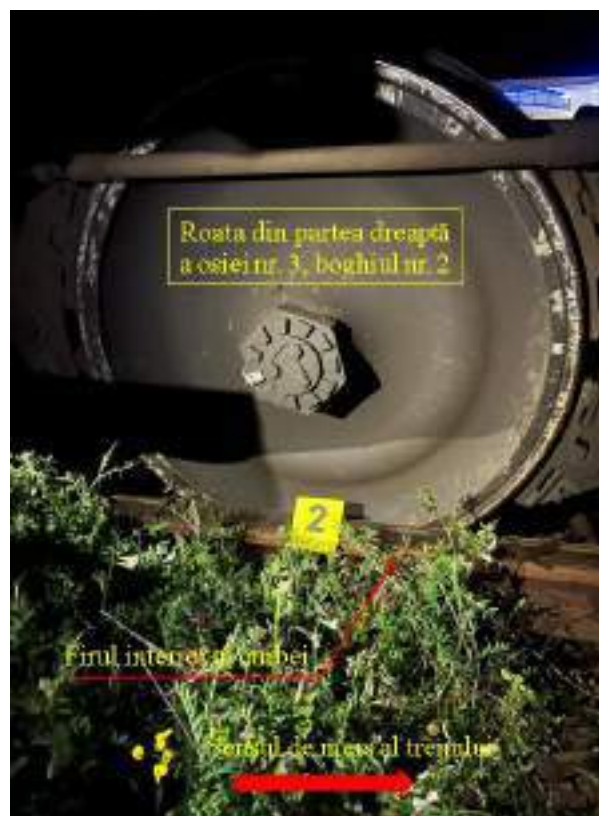
Foto nr.2 - Osia nr.3 aferentă boghiului nr. 2

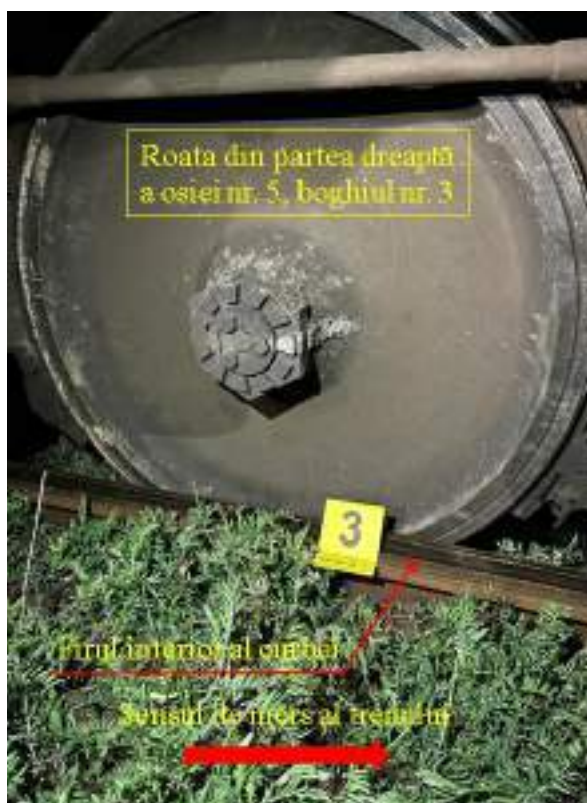
Foto nr.3 - Osia nr.5 aferentă boghiului nr. 3

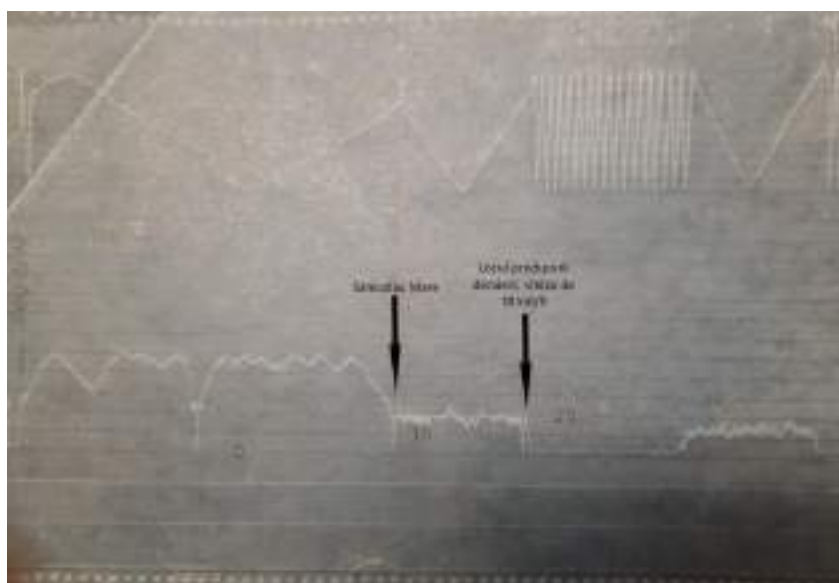
Figura nr.4 – Diagrama de viteză pe distanța Sânnicolau Mare - Cenad

Automotorul este dotat cu vitezometru tip Hasler, cu bandă de vitezometru pe suport de hârtie cerată (figura nr.3). Din analiza benzii de vitezometru se concluzionează că viteza în momentul deraierii a fost de 18 km/h.

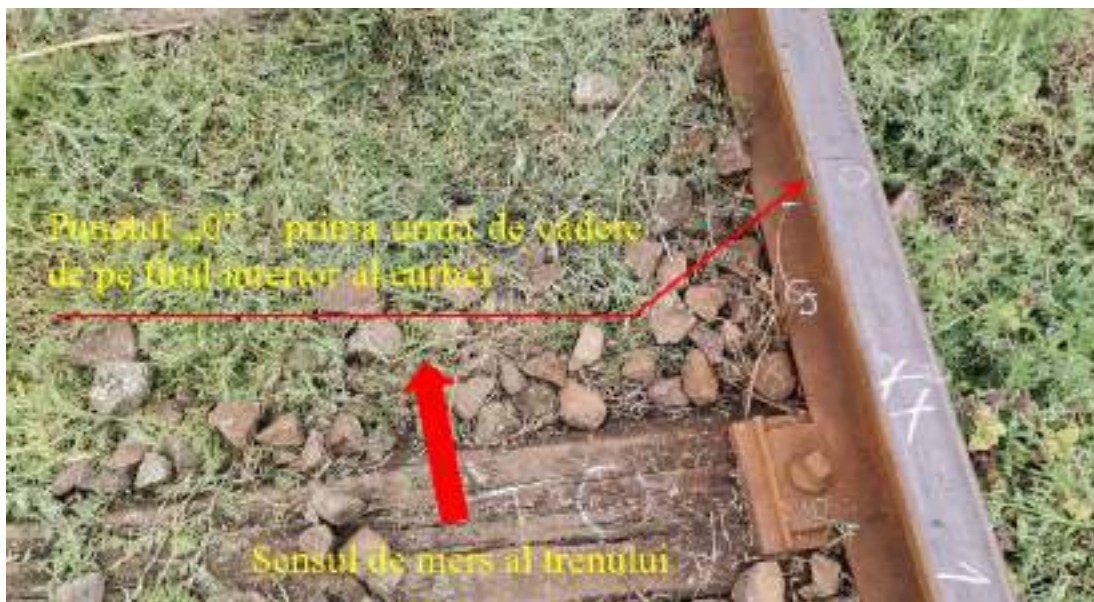
Prima urmă de cădere a roții din partea dreaptă, de pe flancul activ al ciupercii șinei aferente firului interior al curbei, în sensul de mers al trenului, s-a identificat la km 68+513, la o distanță de 2,50 m de capătul joantei. Acest punct a fost marcat pe teren ca punctul „0” – *foto nr.4*.

*Foto. nr.4 – Punctul „0”: prima urmă de cădere de pe firul interior al curbei*

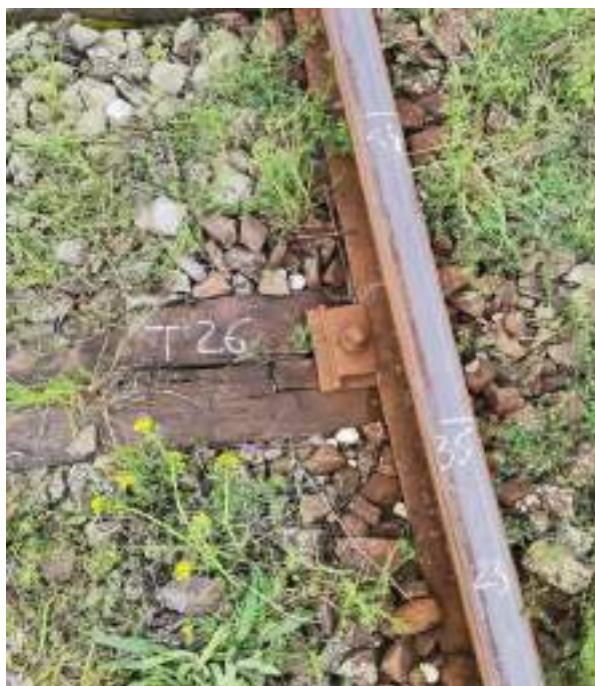
Foto. nr.5 – Starea tehnică a traversei T<sub>26</sub>

Existence within the track, at the accident site, a group of improper normal wooden sleepers in turn, whose technical condition could no longer ensure the safety fastening of the metallic plates, leading to the exceeding of the maximum accepted limit for the track gauge in operation, making both the loosening of the support and guiding capacity of the rails under the dynamic action of the rolling stock.

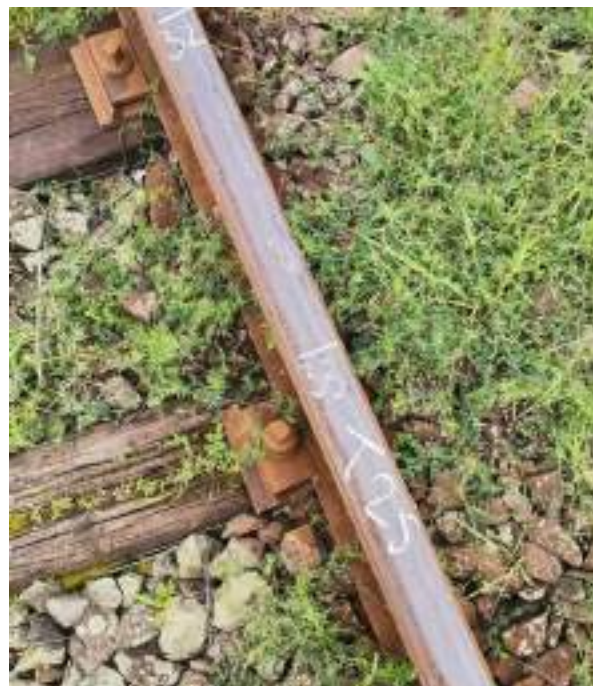
Foto. nr.6 – Starea tehnică a traversei T<sub>25</sub>

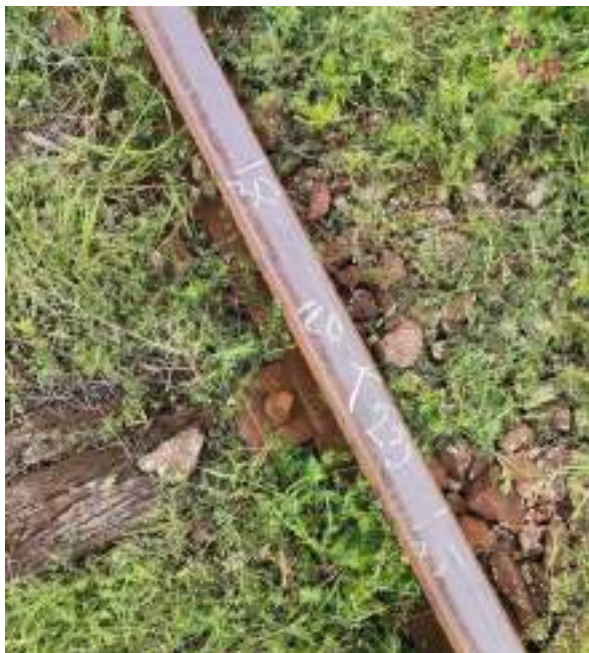
*Foto. nr.7 – Starea tehnică a traversei T<sub>23</sub>*

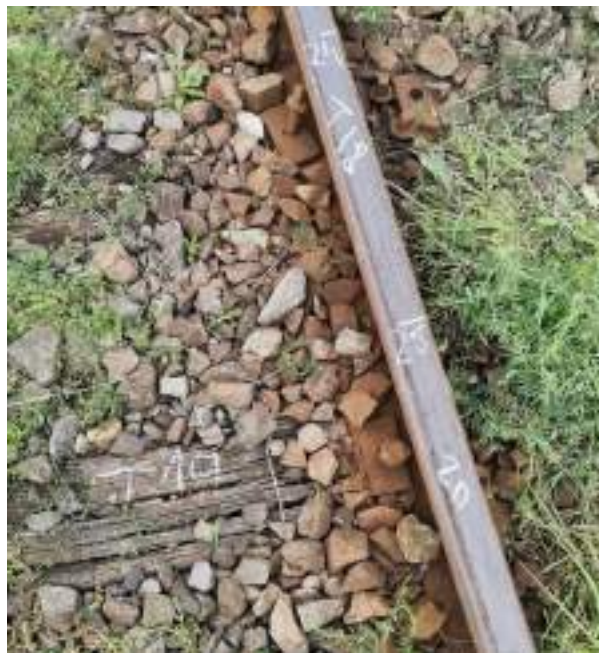
*Foto. nr.8 – Starea tehnică a traverselor T<sub>19</sub> și T<sub>18</sub>*

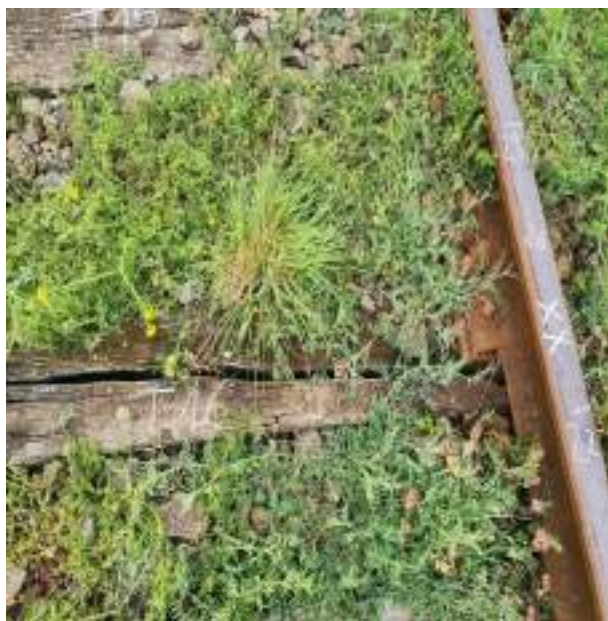
*Foto. nr.9 – Starea tehnică a traversei T<sub>16</sub>*

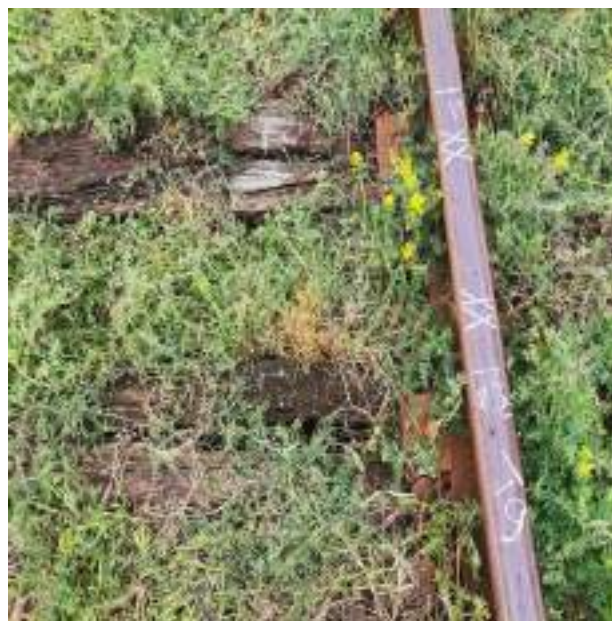
*Foto. nr.10 – Starea tehnică a traverselor T<sub>9</sub> și T<sub>8</sub>*

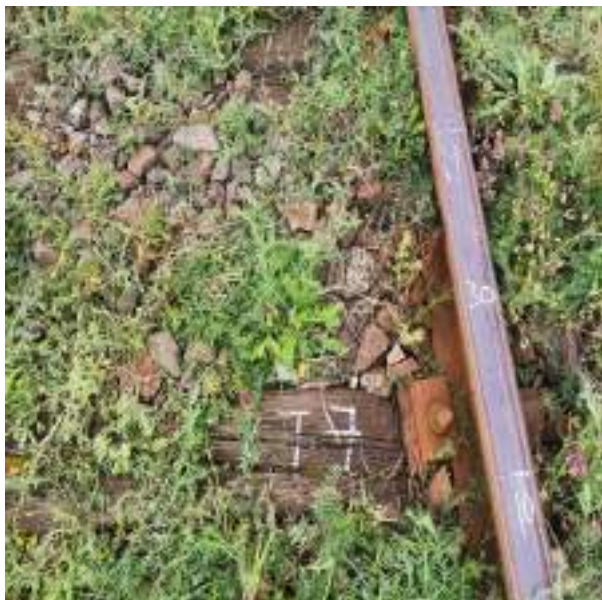
*Foto. nr.11 – Starea tehnică a traversei T<sub>7</sub>*

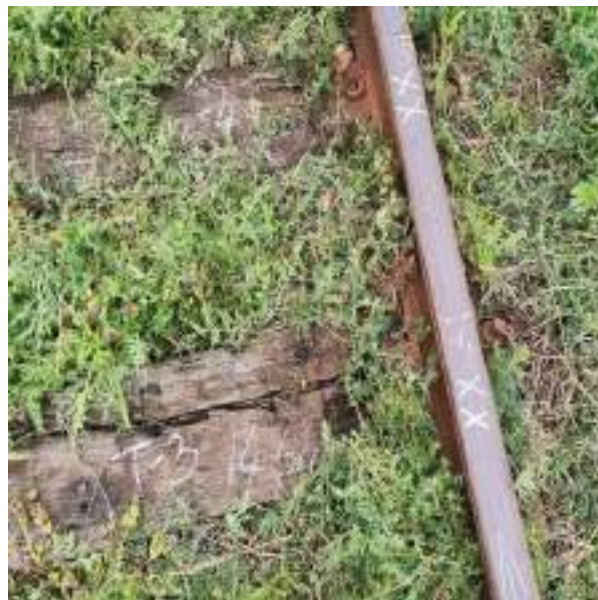
*Foto. nr.12 – Starea tehnică a traverselor T<sub>3</sub> și T<sub>4</sub>*
