## RAPORT DE INVESTIGARE

privind accidentul feroviar produs la data de 17.05.2023, în jurul orei 02:57, pe raza de activitate a Sucursalei Regionala CF București, între stația CFR Toporu și halta de mișcare Chiriacu, prin coliziunea dintre locomotiva DA1692, care circula izolată ca tren de marfă nr.79562 și locomotiva DA1566, care circula izolată ca tren de marfă nr.88324

*Raport de investigare final  
16 mai 2024*

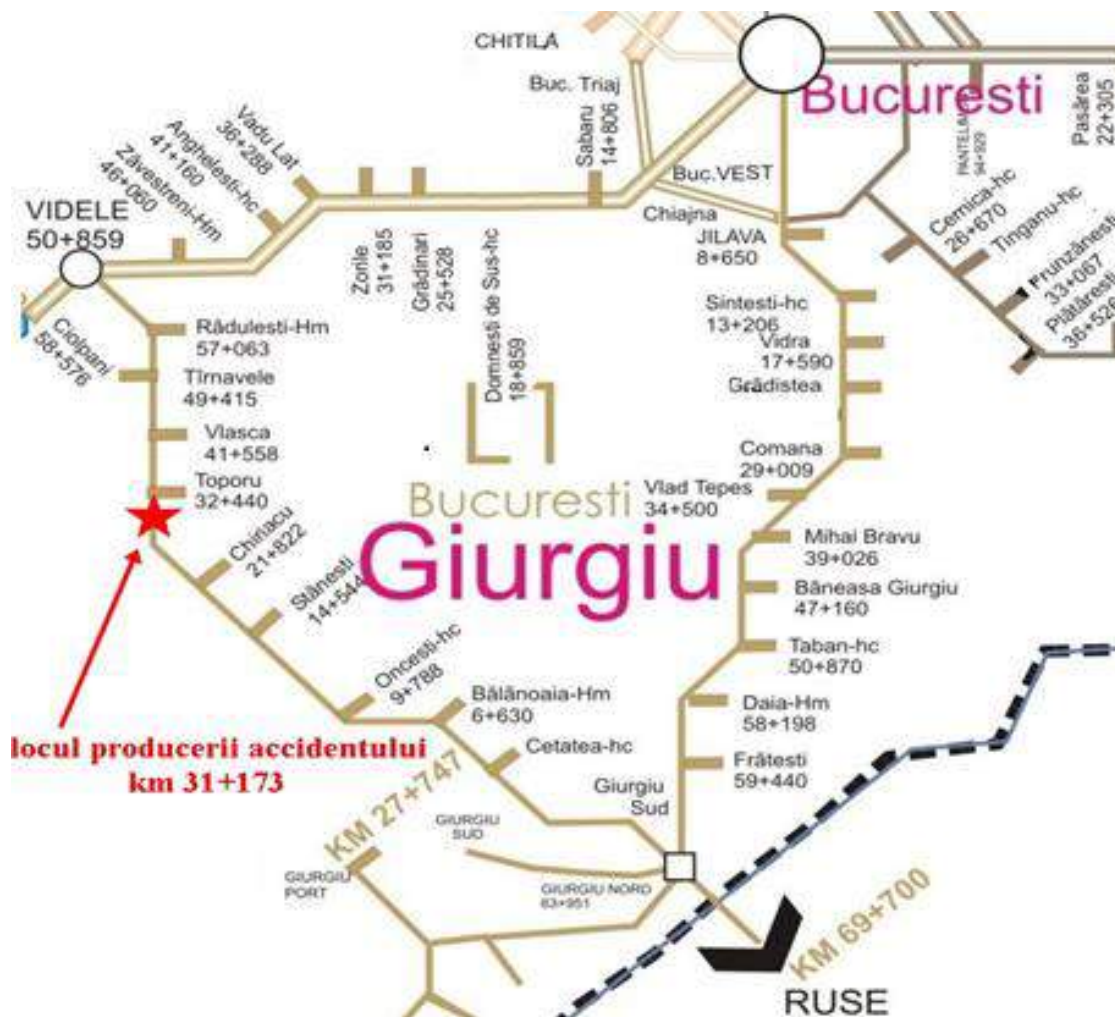
Figure no.1 – accident site

The accident site is in the railway county București, track section Rădulești – Giurgiu Nord (not-electrified single-track line), managed by CNCF „CFR” SA.

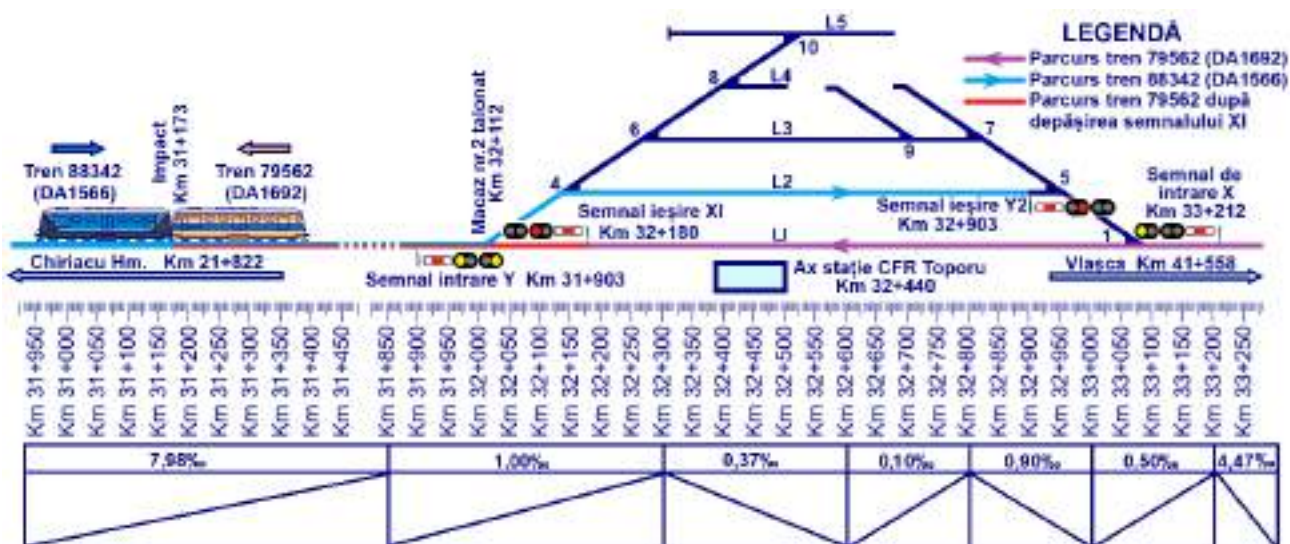
Figura nr.2 – schița cu locul producerii coliziunii celor două trenuri

Cele două trenuri de marfă, circulând pe linie simplă din direcții opuse urmau să se „încrucișeze” în stația CFR Toporu. Operatorul RC a dispus prin dispoziția RC nr.2, ca trenul de marfă nr.79562 să fie primit pe la linia I directă și să fie garat în fața semnalului de ieșire XI, iar trenul de marfă nr.88324 să fie primit în stație la linia nr.2 și să fie garat în fața semnalului Y2.

Locomotiva DA1692 care avea efectuat parcurs de primire la linia I directă din stația CFR Toporu a intrat în stație pe baza semnalului luminos de intrare care avea indicația „Liber cu viteza stabilită. ATENȚIE! Semnalul următor ordonă oprirea – o unitate luminoasă de culoare galbenă spre tren” a trecut prin stație cu o viteză de aproximativ constantă și fără a lua măsuri de frânare a depășit semnalul luminos de ieșire XI, care ordona oprirea trenului, a talonat macazul nr.2 și a ieșit în linie curentă ocupată cu locomotiva DA1566.

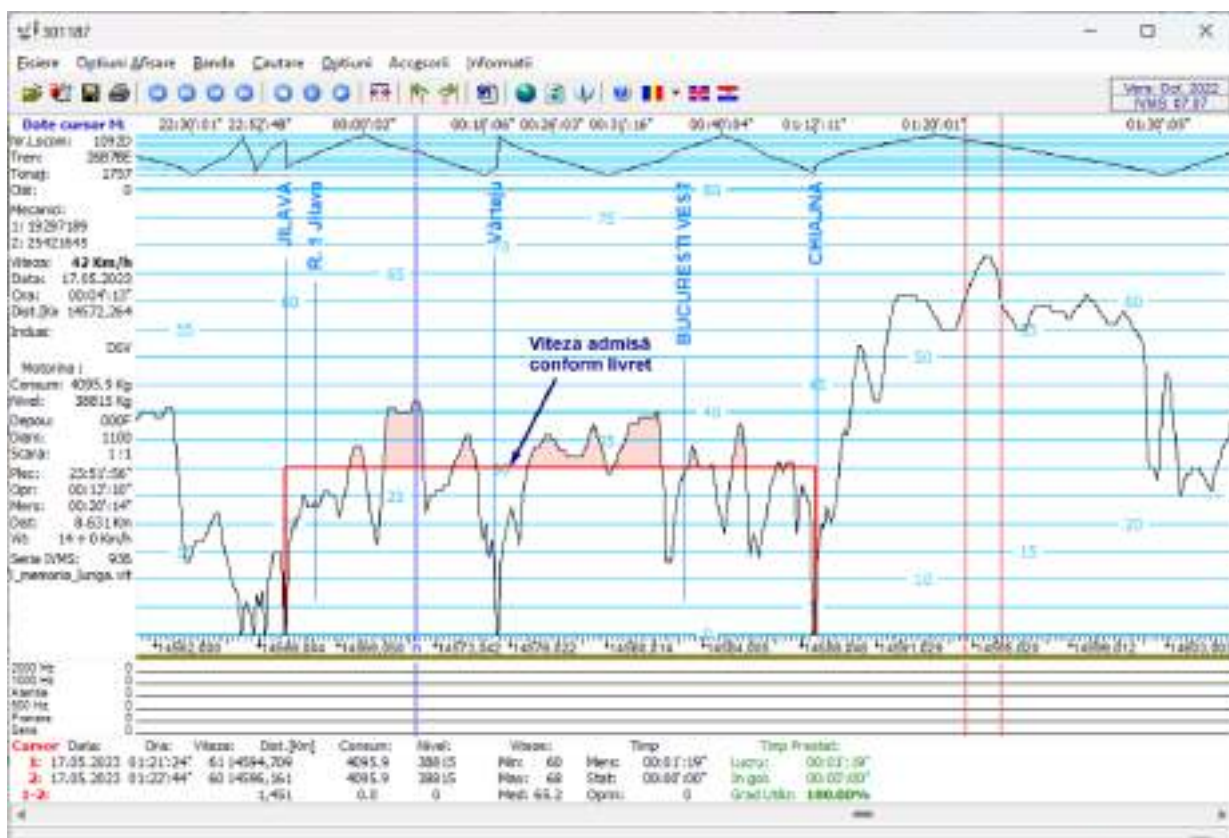
Figura nr.3 – Diagrama IVMS la DA1692 pe distanța Jilava - Chiajna

- trenul nr.79562 a fost expedit din stația CFR Jilava la ora 23:51:56”;
- trenul a circulat pe distanța Jilava – R.1 Jilava cu viteza maximă de 25 Km/h iar la ora 23:55:28” a trecut prin R.1 Jilava cu viteza de 23 Km/h;

- pe distanța R.1 Jilava – Vârteju trenul a circulat cu viteza cuprinsă între 18 și 42 Km/h și a oprit în stația CFR Vârteju;

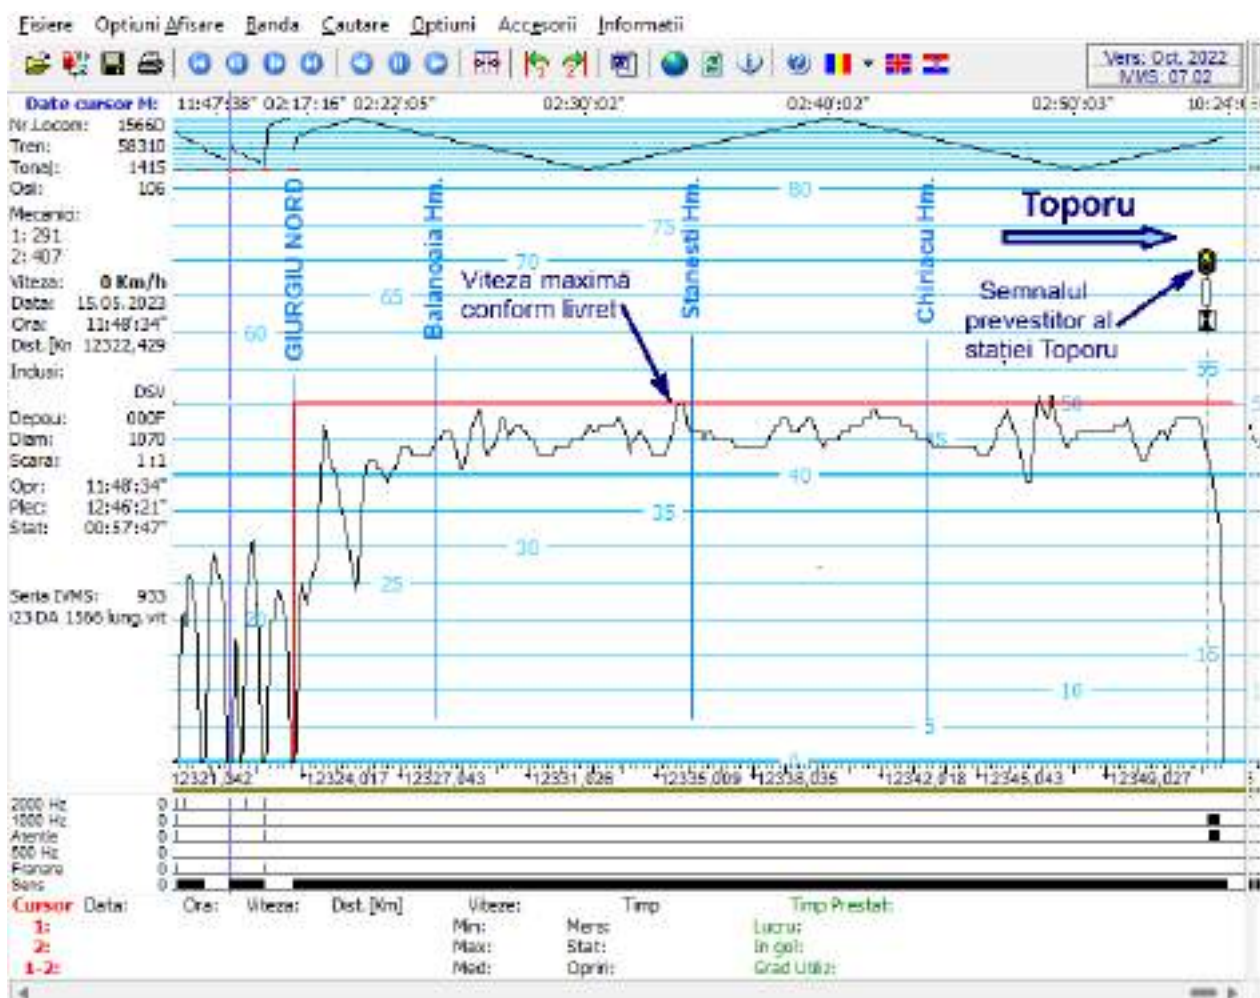
Figura nr.7 – Diagrama IVMS la DA1566 pe distanța Giurgiu Nord – Toporu

- la ora 02:23:45” trenul a trecut fără oprire prin Hm. Bălănoaia cu viteza de 44 km/h;

- pe distanța Bălănoaia – Stănești trenul a circulat cu viteza cuprinsă între 41 și 50 Km/h;

- la ora 02:34:23" trenul a trecut fără oprire prin Hm. Stănești cu viteza de 46 km/h;
- pe distanța Stănești – Chiriacu trenul a circulat cu viteza cuprinsă între 44 și 49 Km/h;
- la ora 02:43:55" trenul a trecut fără oprire prin Hm. Chiriacu cu viteza de 45 km/h;
- pe distanța Chiriacu – Toporu trenul a circulat cu viteza cuprinsă între 39 și 51 Km/h;
- la ora 02:56:25" trenul a oprit în linie curentă Chiriacu – Toporu la Km 31+173. Oprirea s-a făcut printr-o frânare de serviciu.
