## **AVIZ**

## RAPORT DE INVESTIGARE

privind accidentul feroviar produs în data de **01.08.2023**, pe raza de activitate a Sucursalei Regionale de Căi Ferate Craiova, între stația CFR Roșiori Nord și halta de mișcare Atârnați, prin deraierea utilajului Colmar, din care era format trenul nr.96212

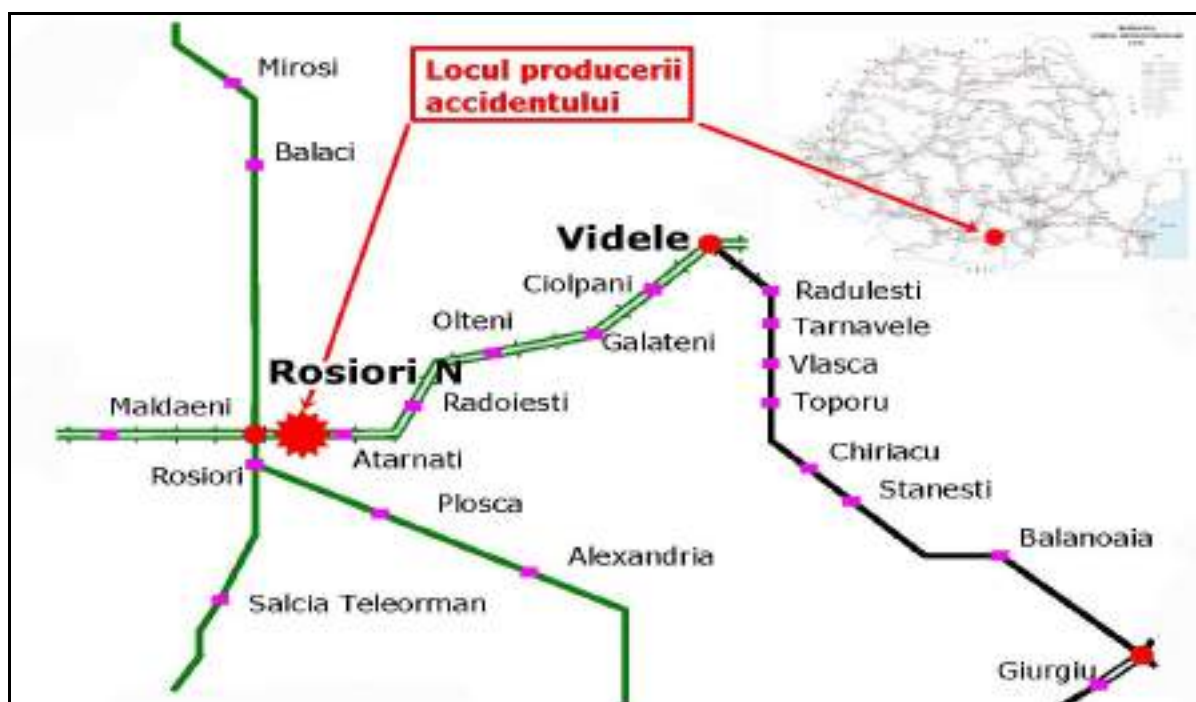
At about **09:05 o'clock**, in the running of train no.96212, between the railway stations Roşiori Nord and Atârnaţi, on track II, on a right curve, in the running direction, km 97+425, the track vehicle Colmar derailed. The cross section of track no. II is embankment with a height of about 10 m.

*figure no.1 –accident site*

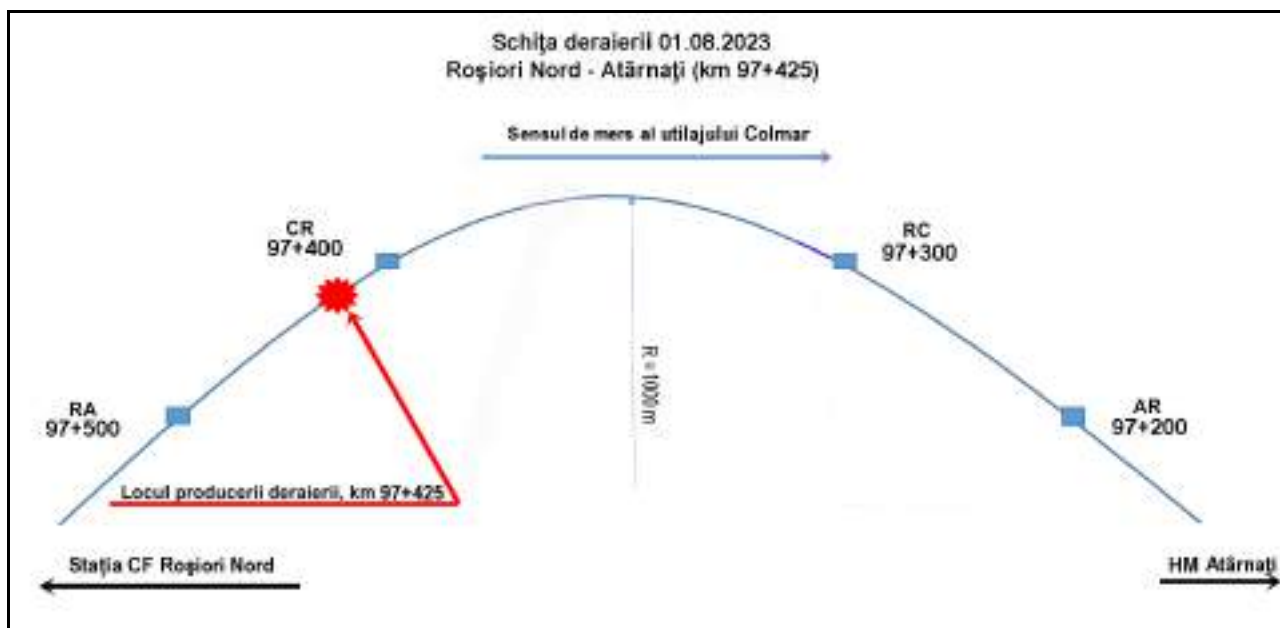
În aceeași secțiune transversală cu urmele lăsate de ridicarea și căderea roții din partea stângă în exteriorul căii a avut loc căderea roții din partea dreaptă, de pe suprafața flancului activ al șinei situate la interiorul curbei, la km 97+425, pe zona curbei de racordare 2 (punctul „0”).

Urmele lăsate de circulația în stare deraiată a roții de pe firul interior al curbei (șina din partea dreaptă în sensul de mers) se întind pe o distanță de 9,9 metri. De asemenea, pe suprafața de rulare a șinei de pe partea stângă sens de mers s-au constatat, pe o distanță de 9,5 metri, urme de frecare produse de alunecarea părții inferioare a butucului roții situate pe partea stângă sens de mers.

*figura nr.2 – locul producerii deraierii utilajului Colmar*

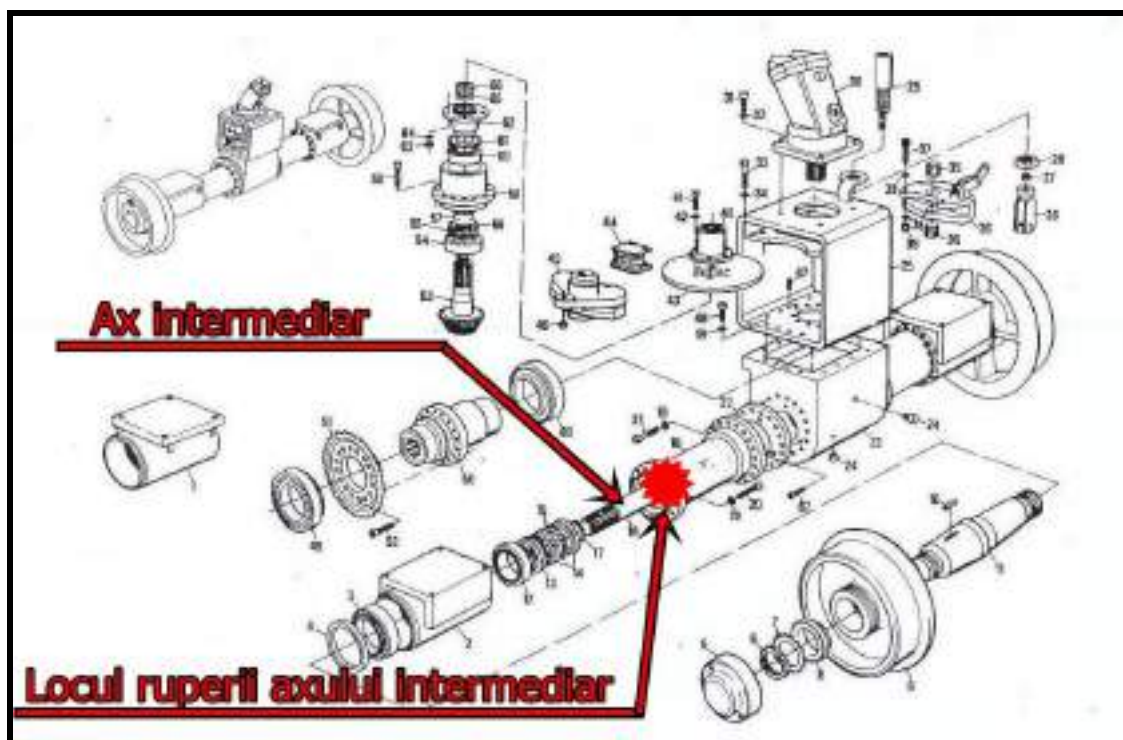
figura nr.6 - schiță ansamblu punte feroviară - poziția nr.16 – ax intermediar (planetar).

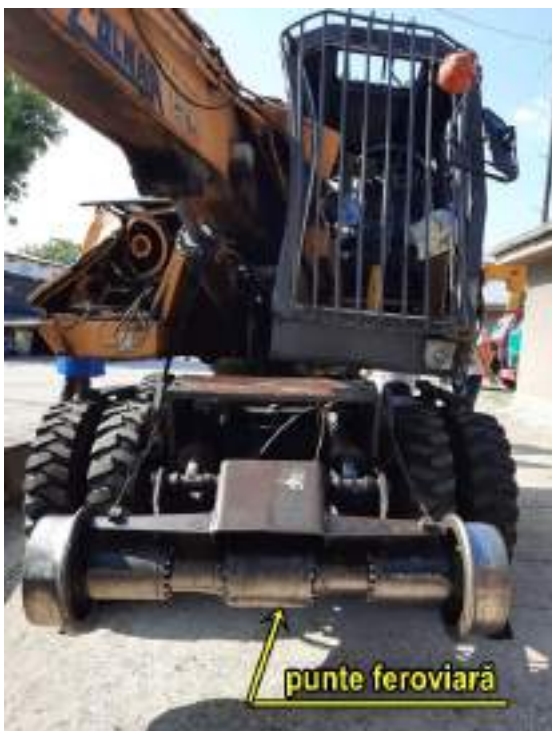
foto nr.1 - puntea feroviară nr.2, implicată în deraiere

Valorile măsurătorilor efectuate, menționate în Fișa de verificări și măsurători la puntea motoare erau corespunzătoare, încadrându-se în normele și toleranțele admise.

La puntea feroviară nr.2 (prima în sensul de mers), deraiată de ambele roți, s-a constatat în urma demontării butucului că **axul intermediar planetar aferent roții din partea stângă avea o ruptură nouă** în imediata apropiere a capătului canelat situat spre coroana de antrenare. Suprafața de rupere avea o formă conică (cu aspect similar unei rupturi la torsiune – foto nr.3 și nr.4). În secțiunea de rupere s-a observat la partea dinspre reductor, pe interiorul axului, în imediata apropiere a zonei canelate, o **fisură veche pe circa 20% din suprafața secțiunii de rupere (foto nr.5), la interiorul axului intermediar planetar**. La verificarea butucului roții din stânga, s-au constatat urme de frecare produse prin frecarea puternică a acestuia de ciuperca șinei la momentul deraierii.

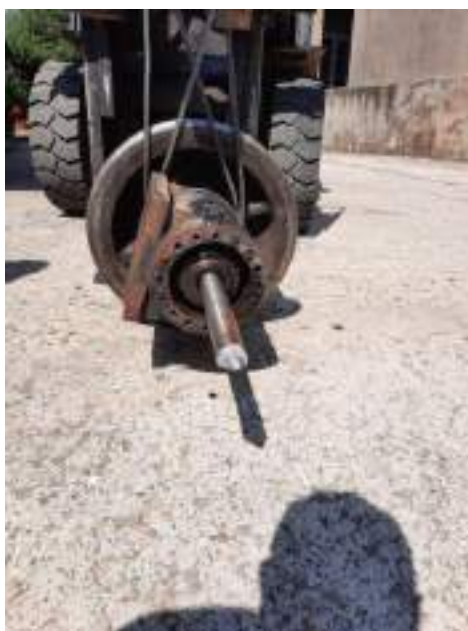
*foto nr.2. - ansamblu roată-butuc-ax intermediar (planetar) demontat*

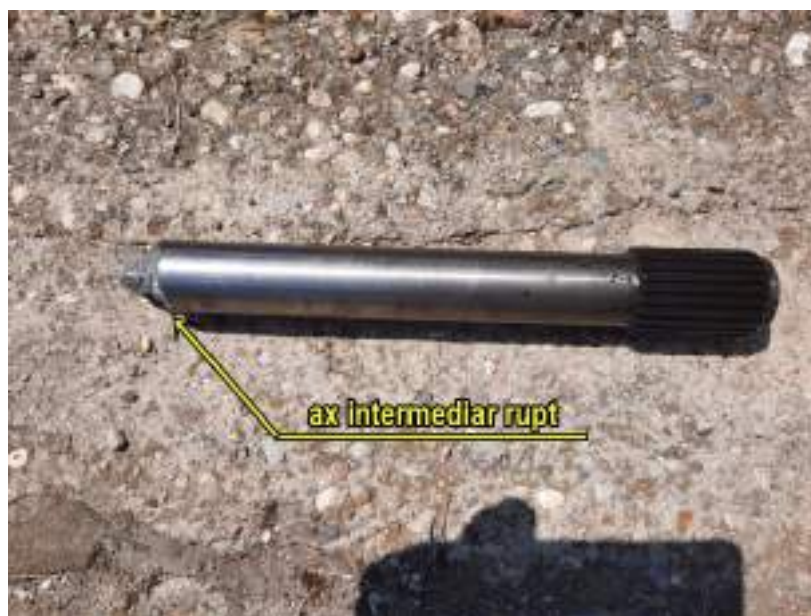
Considering the findings and measurements, made after the accident, at the track superstructure and rolling stock involved, it is possible to state that the accident was caused by the breakage of the intermediary centre axle (planet one) for the turning of the left wheel (in the running direction of the track vehicle) from the railway axle no.2 (first in the running direction) of the railway vehicle Colmar.

*foto nr.3 - ax intermediar (planetar) rupt*

**CNCF "CFR" SA shall revise the documentation for the maintenance of the track vehicle Colmar, that is to introduce some provisions that impose the periodic performance of ultrasonic non-destructive controls (CUS) at the intermediary centre axles (planet ones).**

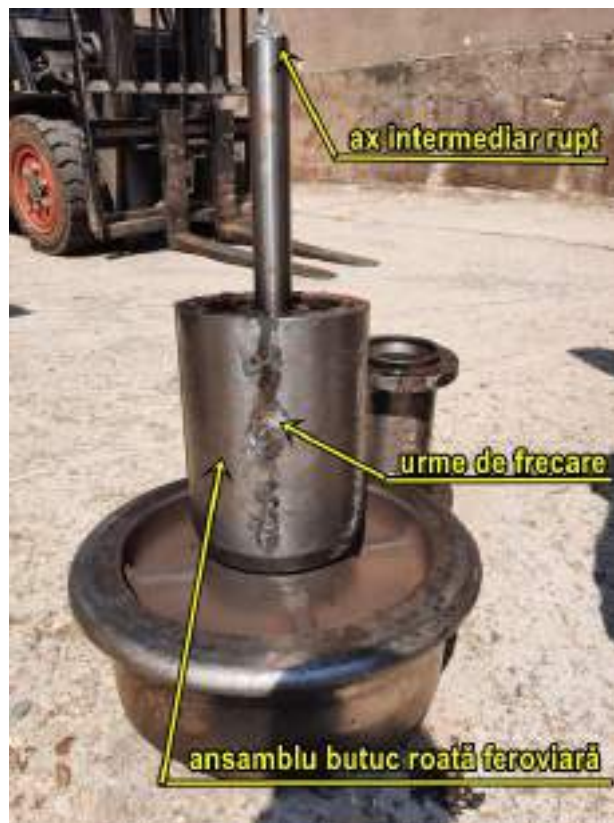
*foto nr.4 - ansamblu roată-butuc- ax intermediar planetar*

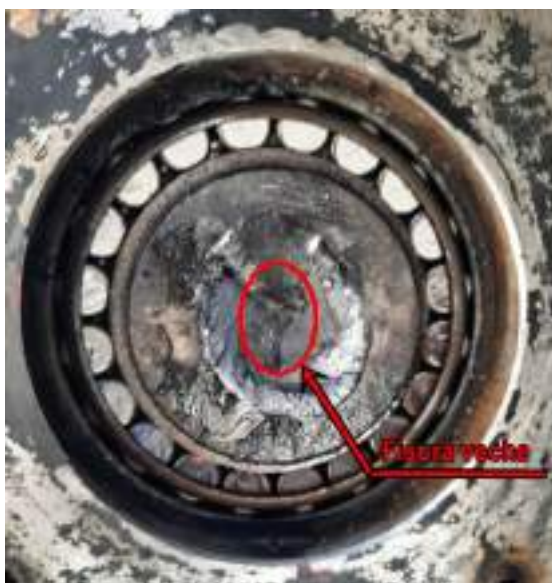
*During the investigation one found out the existence of an old crack at the intermediary centre axle broken, that crack could not have been identified at the visual inspection stipulated to be done within the current repairs at the track vehicle. Also, from the checking of the documentation for the track vehicle maintenance resulted that, it does not stipulate non-destructive controls at the safety critical parts of the track vehicle, as it is in the case of intermediary centre axles.*

*foto nr.5 – poziționarea zonei cu aspect de fisură veche*

Din datele furnizate de către proprietarul acestui utilaj a reieșit faptul că, de la data fabricației, această piesă (axul intermediar planetar) nu a fost schimbată și, ca atare, se poate concluziona că este produsă anterior datei de fabricație a acestui utilaj.

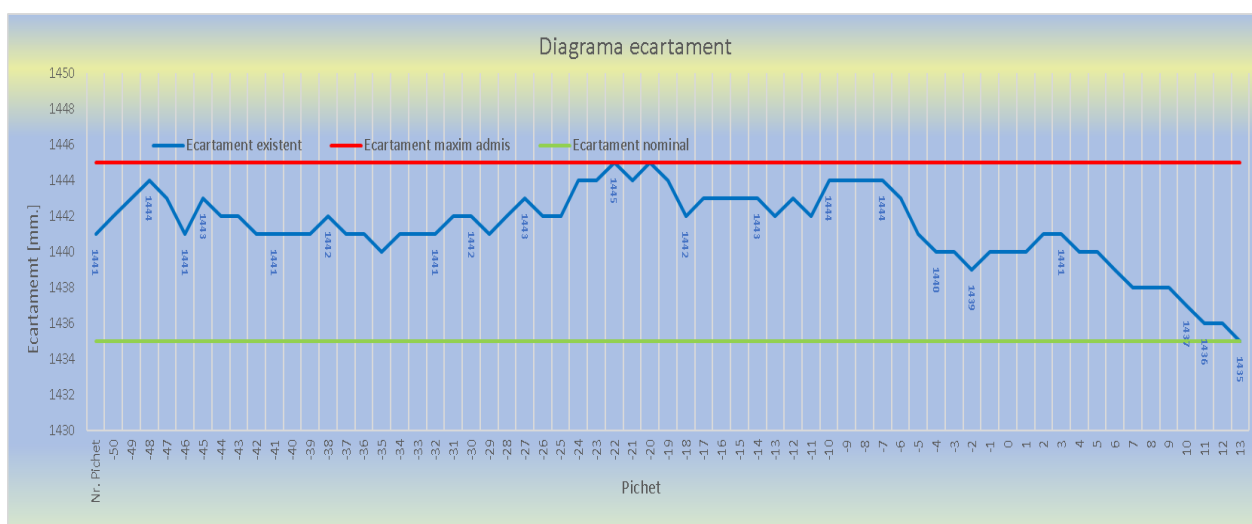
figura nr.6 - diagrama ecartament (ecartamentul maxim admis 1445 mm reprezentând valoarea ecartamentului nominal 1435 mm, 10 mm toleranța maxim admisă espunzătoare vitezei de circulație)

Analizând măsurătorile efectuate la ecartament și nivel s-a constatat faptul că starea căii nu a influențat deraierea utilajului feroviar.

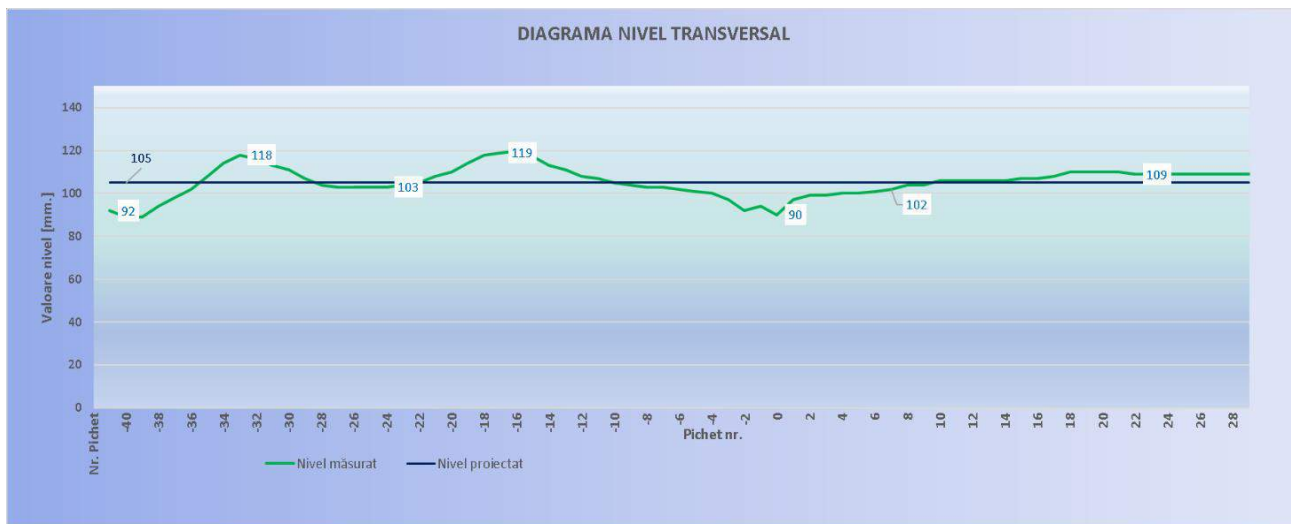
figura nr.7 - diagrama nivelului transversal al căii
