AGENȚIA DE INVESTIGARE FERROVIARĂ ROMÂNĂ - AGIFER

## RAPORT DE INVESTIGARE

al accidentului feroviar produs la data de 10.09.2023, ora 13:05, pe raza de activitate a Sucursalei Regionale CF Constanța, în stația CFR Capu Midia, la km.0 + 160, în circulația trenului de marfă nr.67055010, prin deraierea locomotivei DA 216, de primele două osii, locomotivă care a asigurat remorcarea trenului

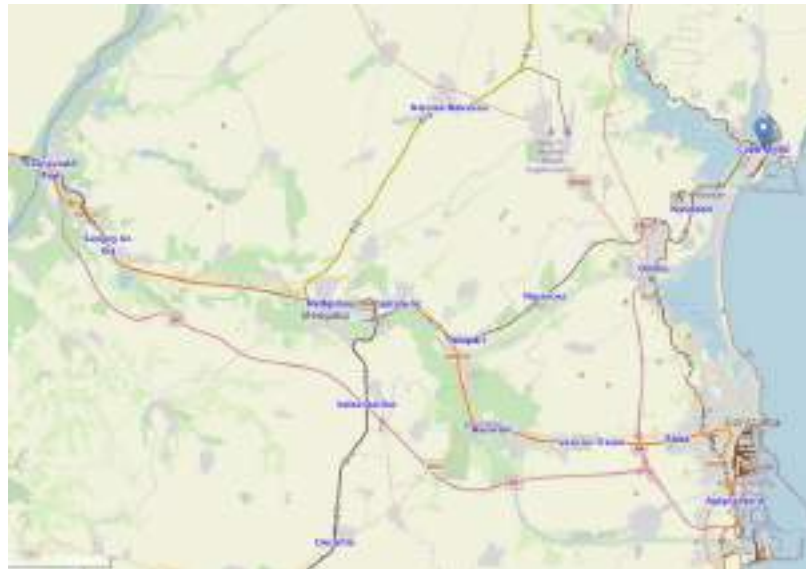
Figure no.1 – Accident site

The derailment happened on the line P1 Capu Midia – P2 Capu Midia, on a left curve compared to the train running direction.

The first two axles of the hauling locomotive DA 216 derailed in the running direction.

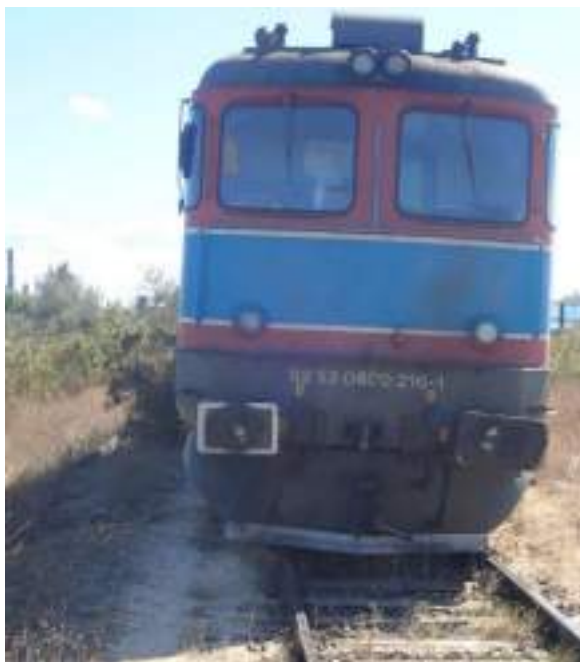
*Figura nr.2 - locul accidentului*

Trenul a fost oprit ca urmare a măsurilor de frânare luate de către mecanicul de locomotivă care a constatat că osiile nr.1 și nr.2 de la primul boghiu, în sensul de mers, de la locomotiva DA 216 erau deraiate.

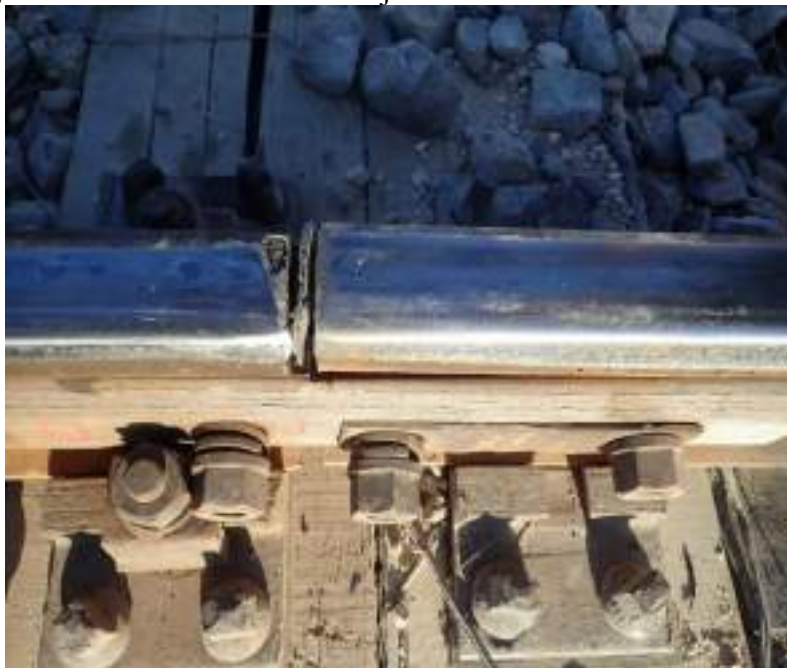
*Figura nr.3 – joanta lignofoliu*

Trebuie menționat că, în dreptul punctului „0” se află o joanta izolantă tip lignofoliu instalată pe două traverse de lemn alăturate. Starea de degradare a acestor două traverse nu permitea o prindere eficientă a șinelor și a elementelor de prindere (buloane verticale – plăci – tirfoane). De asemenea se constată o degradare avansată a ecliselor de lignofoliu și slăbirea buloanelor orizontale de strângere, aspect care explică existența prapurilor laterale de la cele două joante.

- existence at point „0” an insulated lignofolio joint fitted on two close wooden sleepers. The degradation of those two sleepers did not allow the effective fastening of the rails and fastening parts (vertical bolts – pod plates – screws). It was also found an advanced degradation of the lignofolio fish plates and unfastening of the horizontal fastening bolts, it explaining the existence of the lateral thresholds at those two joints;

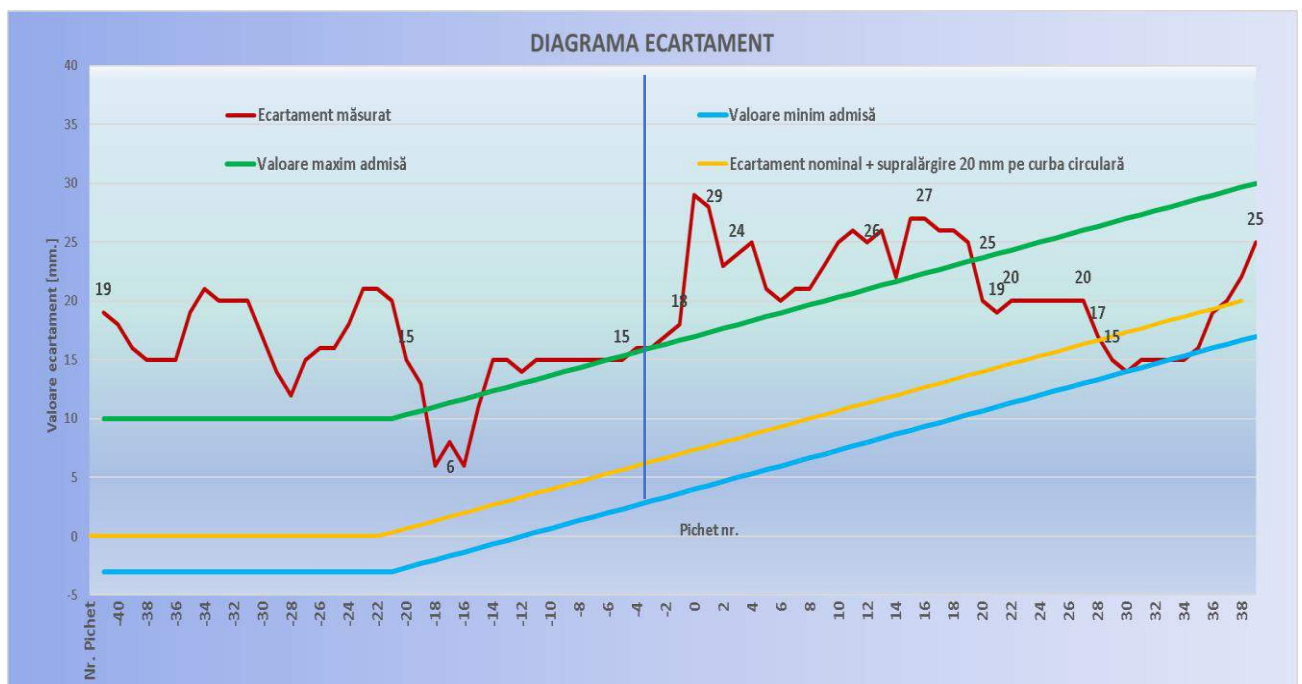
Figura nr.5 - Diagrama ecartament

În punctul „-4” valoarea ecartamentului este de 15 mm, în punctul „0” valoarea ecartamentului este de 29 mm. În această situație, pe o lungime de 2 m exista o variație a ecartamentului de 14 mm contrar prevederilor „Instrucției de norme și toleranțe pentru construcția și întreținerea căii pentru linii cu ecartament normal nr.314/1989” în care este precizat la art.1, alin.4 că „pierderea supralărgirii se face liniar cu cel mult 1 mm/m,,.

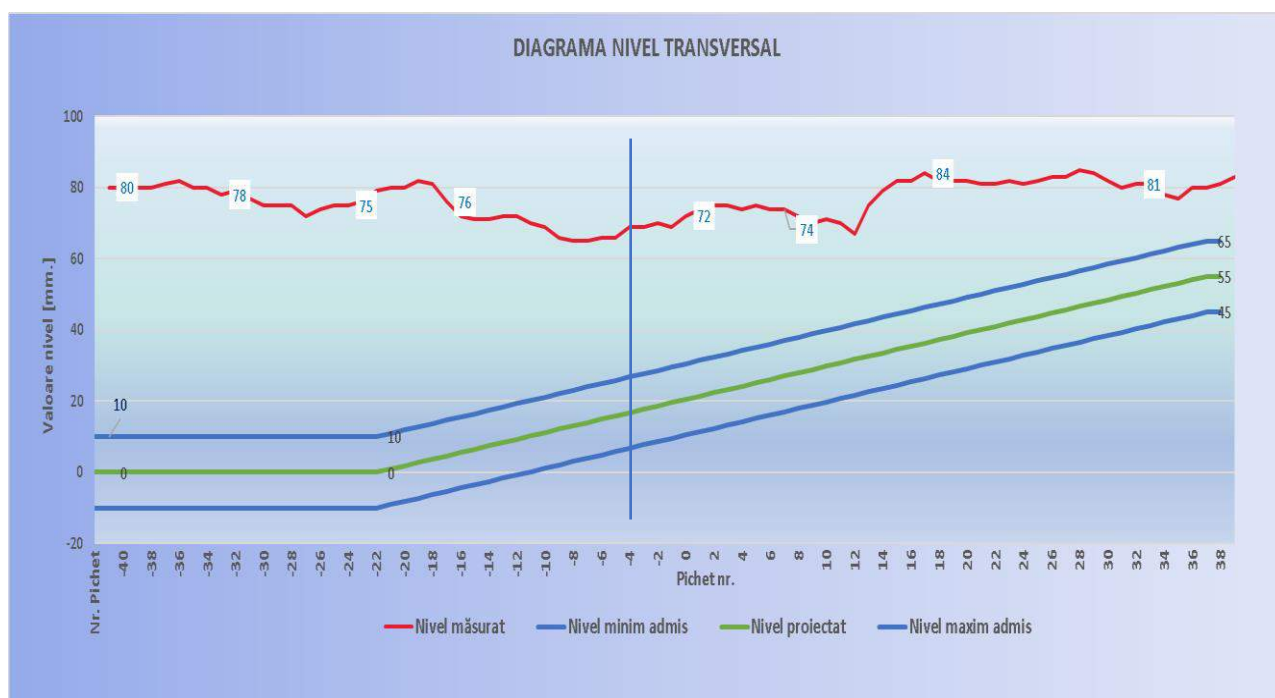
Figura nr.6 – Diagrame nivel transversal

Între pichetii „-21” și „40” valoarea nominală a nivelului transversal, conform cadrului de reglementare ar fi trebuit să fie în creștere liniară de la 0 la 55 mm pe lungimea curbei de racordare având toleranțe maxim admise respectiv  $\pm 10$  mm.

Valorile măsurate ale nivelului transversal, între pichetii „-40” și „40”, erau cuprinse între 60 mm și 85 mm, acestea depășind valorile maxim admise de cadrul de reglementare.

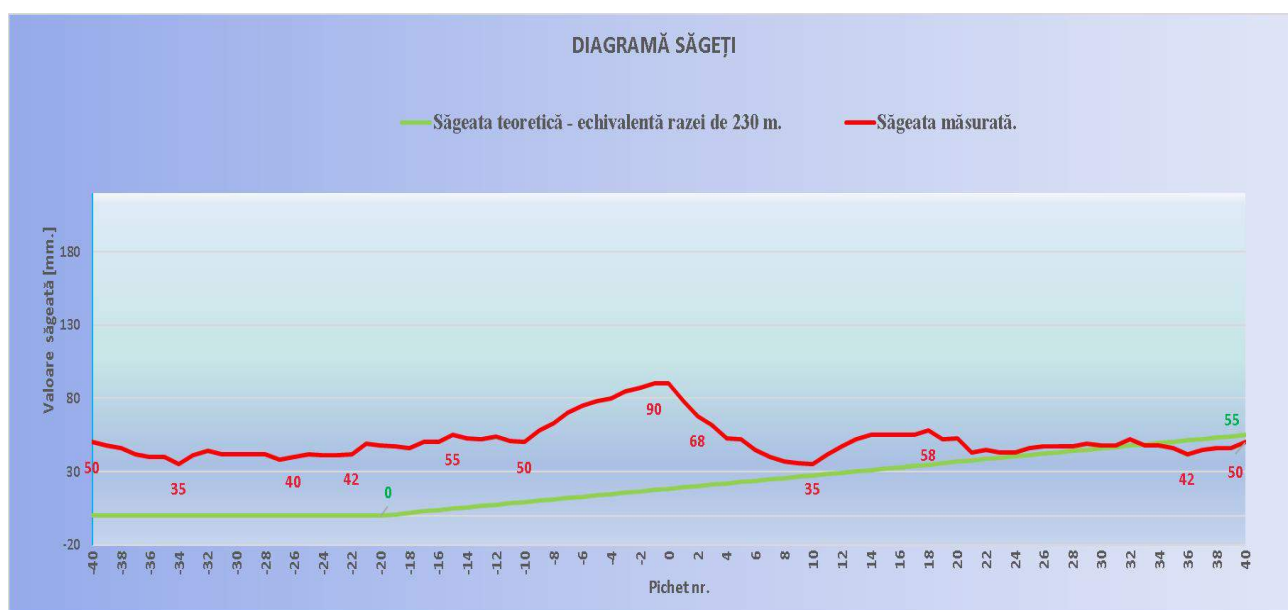
Figura nr.7 - Diagrama săgeți.

Accidentul feroviar s-a produs în cuprinsul unei curbe cu raza de 230 m (în conformitate cu datele transmise de GI), căreia îi corespunde o săgeată teoretică de 55 mm pe zona de curbă circulară, respectiv între pozițiile kilometrice RC=0+180 - CR=0+337, valorile măsurate ale săgeților fiind cuprinse între 35 mm și 90 mm având o medie de 52 mm.

În zona ce precede punctul „0” aflat pe curba de racordare respectiv între pozițiile kilometrice AR=0+150 - RC=0+180 săgeata teoretică scade de la valoare de 55 mm (valoare corespunzătoare curbei cu raza de 230m) la zero aceasta fiind valoarea teoretică a săgeții în punctul AR=0+150.
