## RAPORT DE INVESTIGARE

privind accidentul feroviar produs la data de 03.10.2023, pe raza de activitate a Sucursalei Regionale de Căi Ferate Brașov, între haltele de mișcare Augustin și Racoș, prin deraierea de toate osiile a vagonului nr.88537980117-2 aflat al 23-lea vagon în compunerea trenului de marfă nr.66633-002, aparținând SC Grup Feroviar Român SA

*Ediție finală, 01 octombrie 2024*

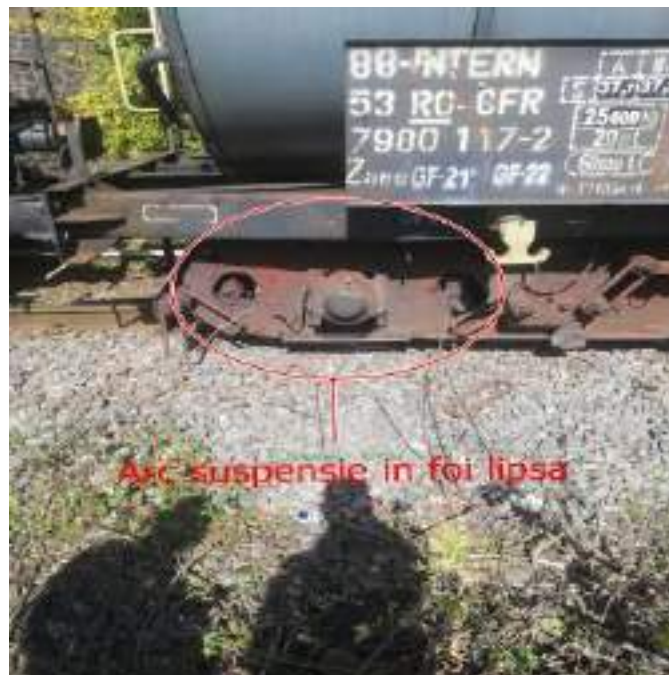
- la vagonul deraiat s-a constatat arc de suspensie în foi lipsă la primul boghiu în sensul de mers, roata nr.7 – *foto nr.2*;

*Foto nr.2 – arc suspensie în foi lipsă*

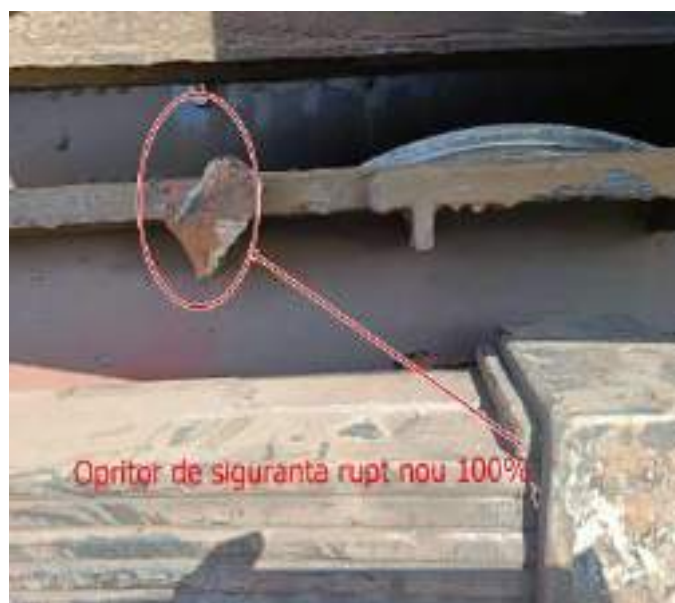
- o eclisă de arc lipsă, găsită ulterior în zona unde s-a găsit arcul (km.223+935) ;
- un opritor de siguranță arc era rupt 100 % ruptură nouă – *foto nr.3*;

*Foto nr.3 – opritor de siguranță ruptură 100% nou*

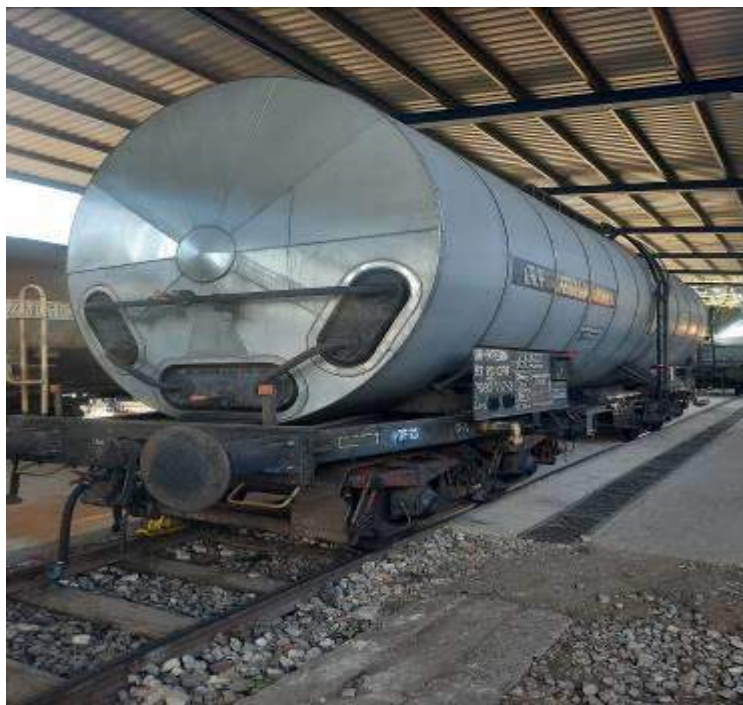
*Foto nr.4 - vagonul implicat în accident*

La momentul verificării vagonului acesta avea schimbate ambele boghiuri și aparatele de ciocnire corespunzătoare R7-R8.

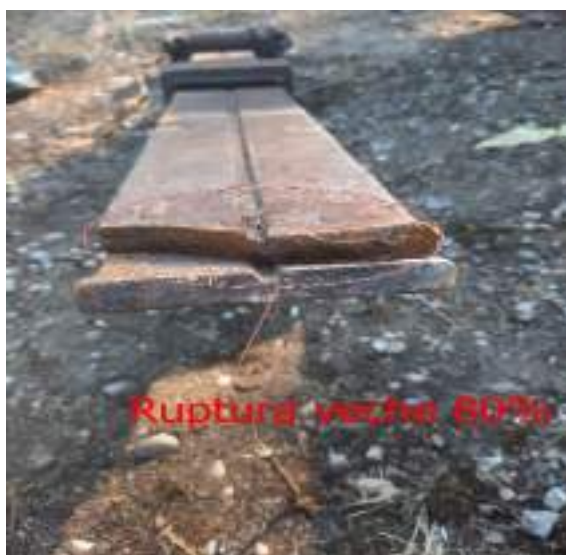
*During the accident investigation, it was found that the breakage of the main leaf of the laminated suspension spring was caused by fatigue, as there were old cracks (80% of the cross-section of the main leaf of the spring) in the area of the spring eye, which are impossible to detect during the train inspections, as the area is covered by the suspension coupler parts (suspension ring support, suspension ring and split pin).*

A fost verificat arcul de suspensie în foi corespunzător R7 – *foto nr.7*, fiind efectuate poze la inscripțiile existente pe legătura arcului de pe ambele părți.

*Foto nr.7 Ruptură veche 80%*

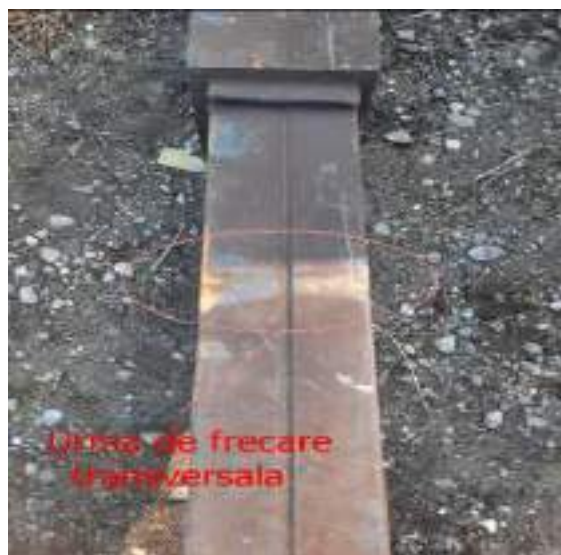
Pe foaia principală a arcului la circa 26 cm de mijlocul legăturii, spre capătul rupt, a fost identificată o urmă de frecare transversală - *foto nr.8.*

*Foto nr.8 Urme de frecare transversală pe foaia principală a arcului*

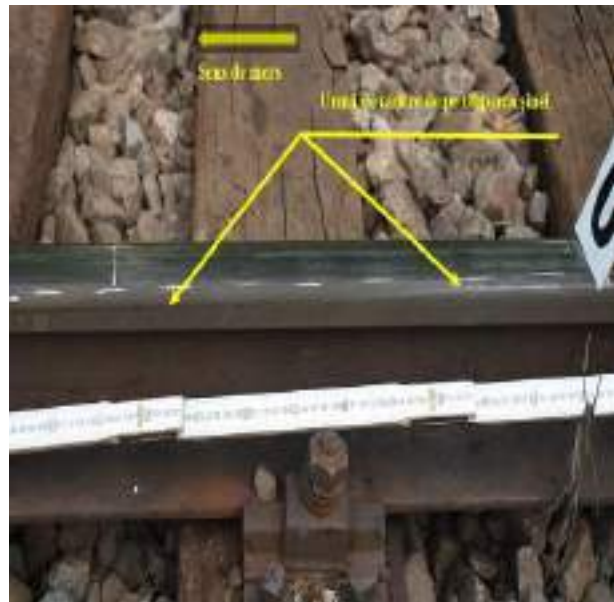
Foto nr.10 – Urmă de cădere de pe ciuperca șinei

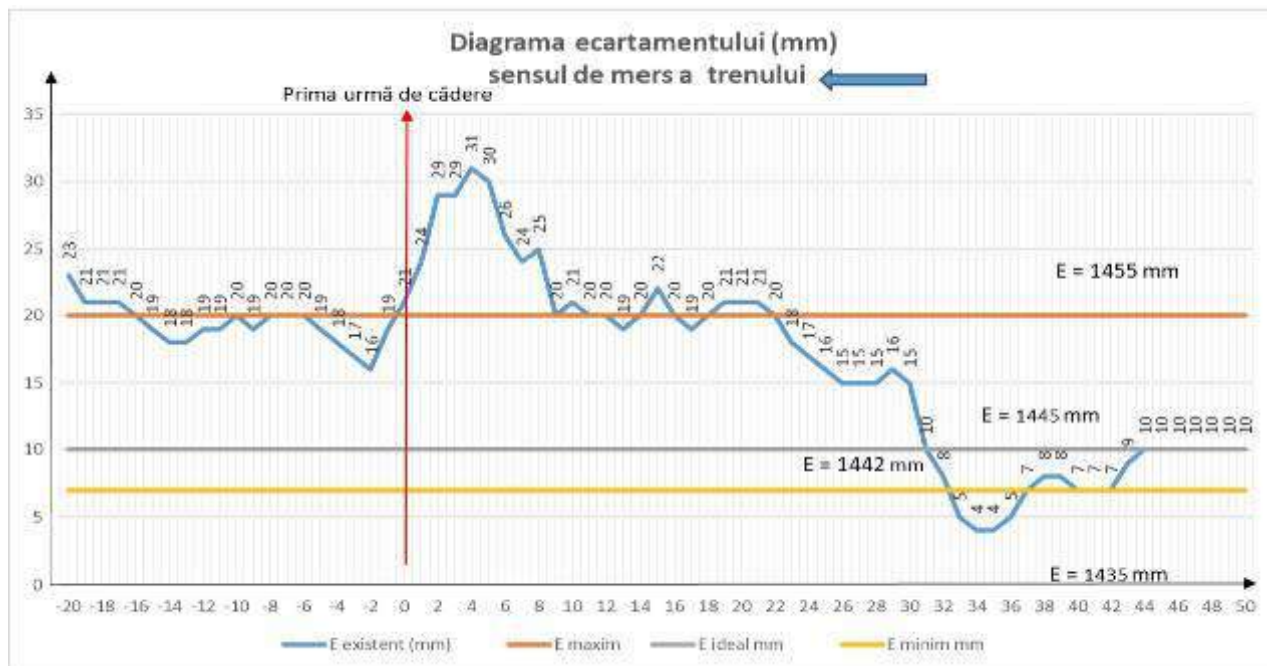
Diagrama nr. 1 - Diagrama ecartamentului

Failure to comply with the uniform variation of 2 mm/m and exceedances of the maximum tolerances allowed in service of the track gauge in the area where the wheel fell off.

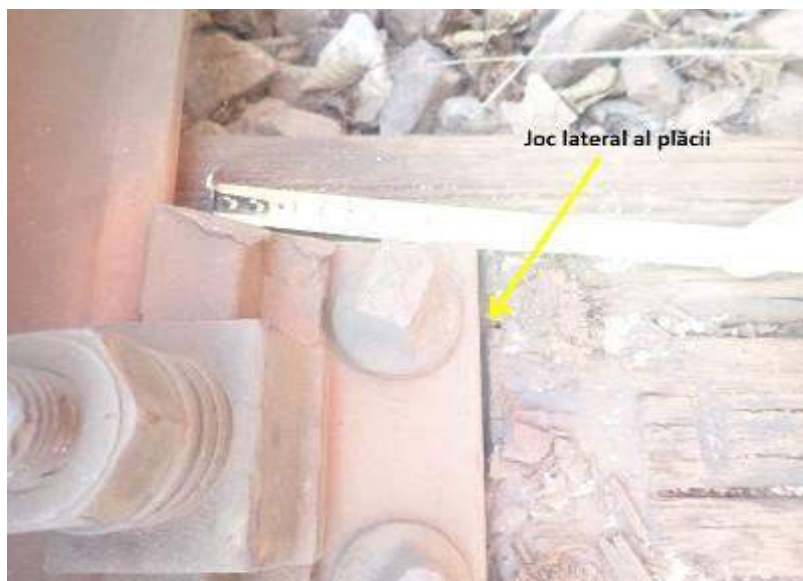
1. Între pichetele „2” și „3 de măsurare, pe firul interior al căii, s-a constatat joc lateral de 4 mm la placa de prindere a șinei de traversă – *foto nr.11*
2. În capătul Y al podului pe firul interior al curbei între pichetele „3” și „5”, două traverse de lemn consecutive, deburate.

*foto nr.11- Joc lateral al plăcii de prindere a șinei*

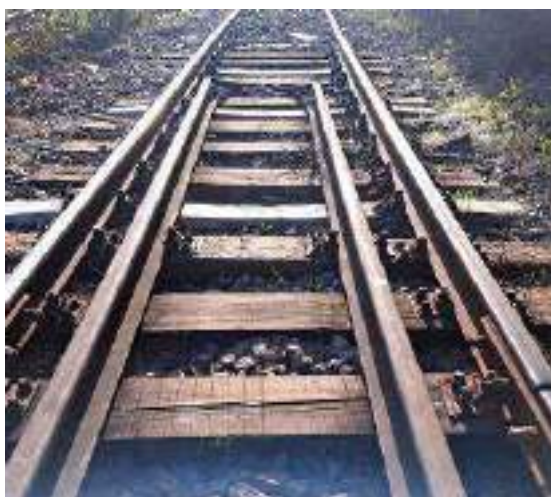
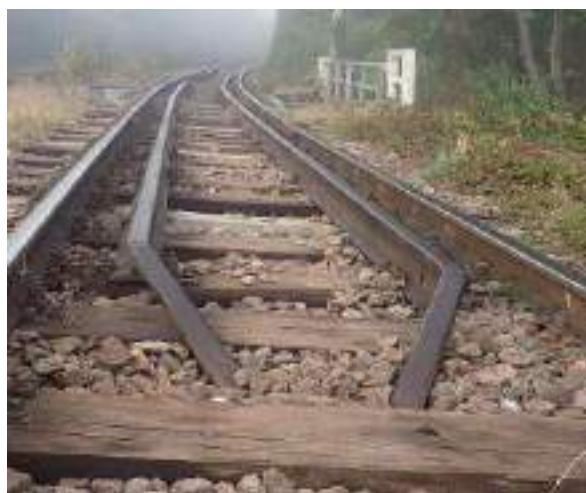
- lipsă prindere a contrașinelor pe fiecare traversă, capetele ne-îndoite regulamentar – *foto nr.12 ÷ 15*;

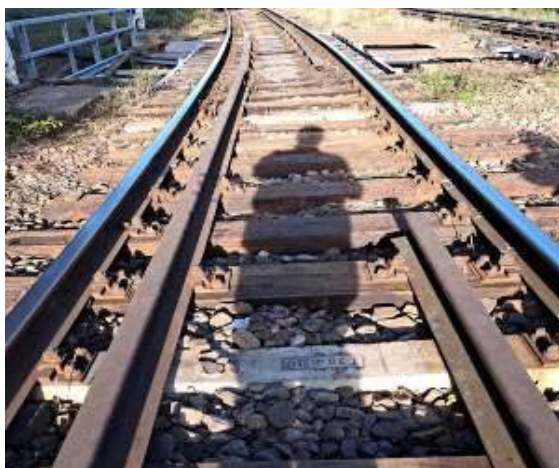
Foto nr.14

- lipsă contrașină – *foto nr.14*

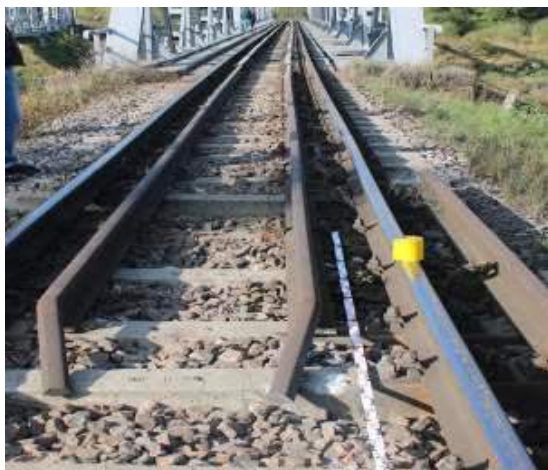
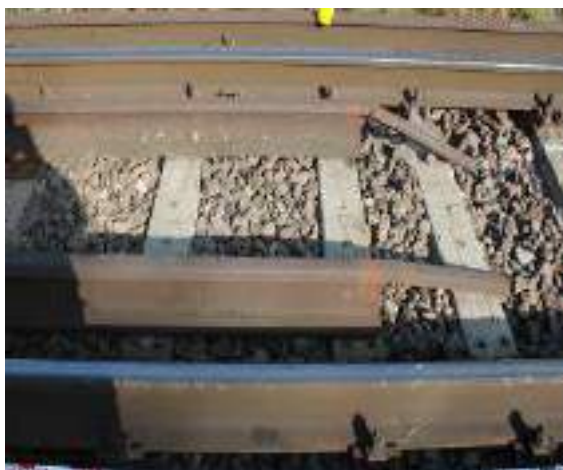
➤ lipsă prindere a contrașinelor pe fiecare traversă de beton (traversele sunt prevăzute cu dibluri pentru montarea plăcilor de prindere a contrașinelor) – *foto nr.16 ÷ 17*;

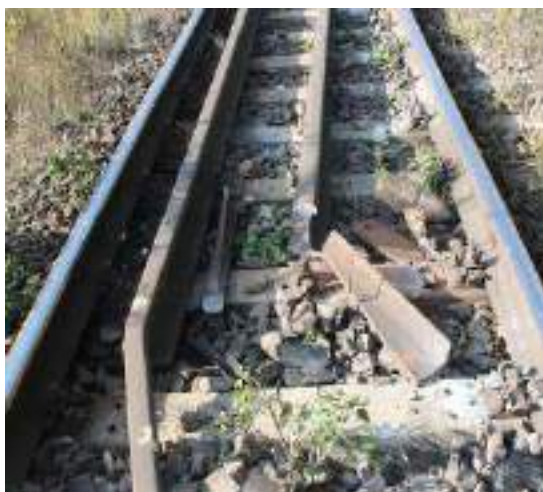
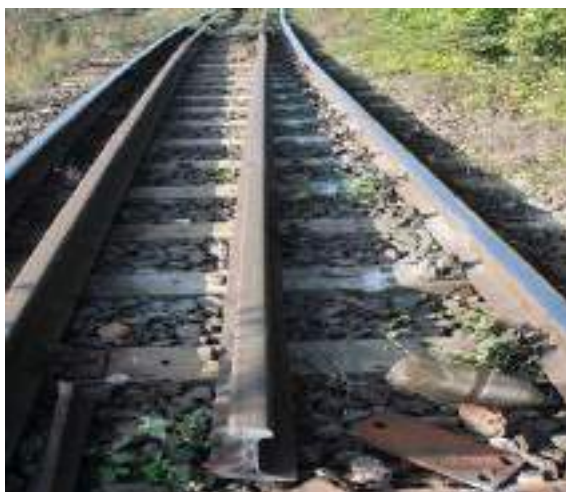
➤ lipsă prindere pe fiecare traversă de beton, capăt contrașină ruptă și deplasată – *foto nr.18 ÷ 19*;

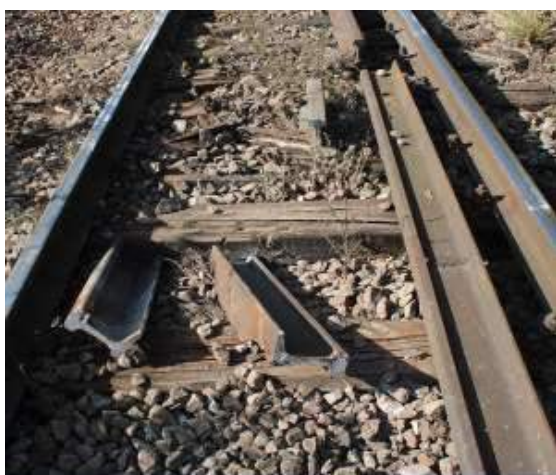
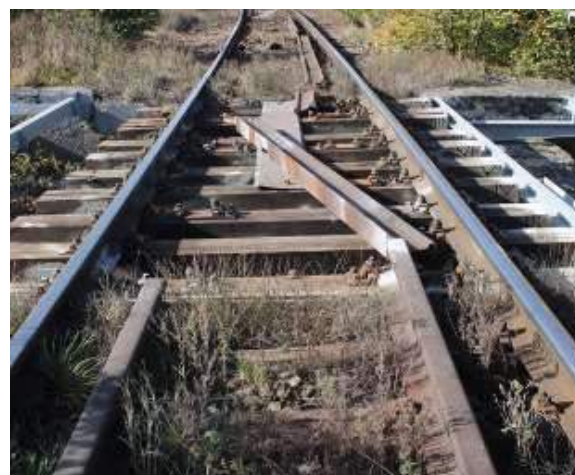
➤ lipsă prindere pe fiecare traversă, contrașine rupte în bucăți de roțile deraiate – *foto nr.20 ÷ 21*.

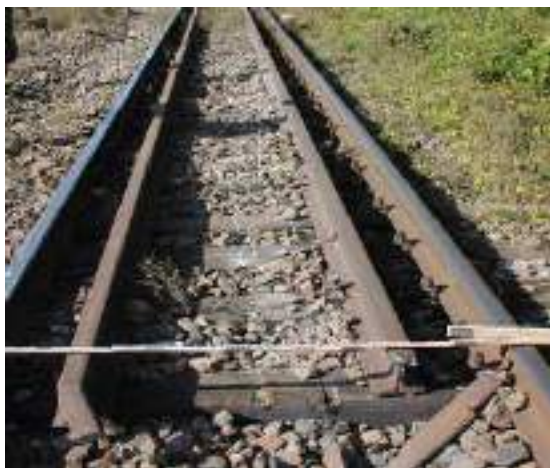
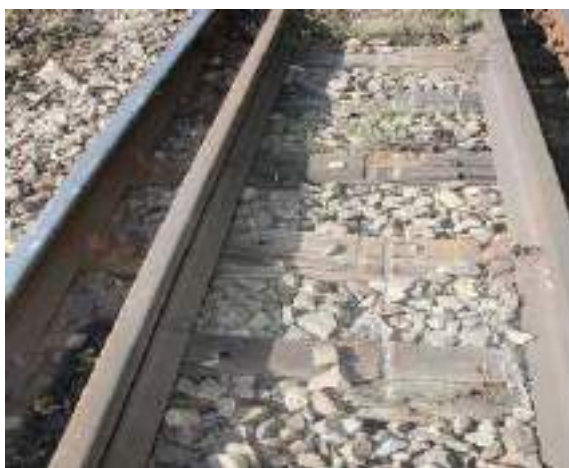
➤ lipsă prindere pe fiecare traversă, capăt contrașină ruptă, urme de mers în stare deraiată a vagonului între contrașine, contrașina ne-îndeplinind rolul de ghidare a roților deraiate, de readucere în cale a vehiculelor deraiate – *foto nr.22 ÷ 23*.

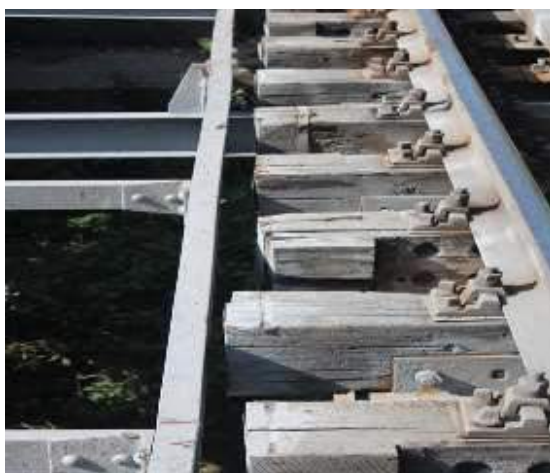
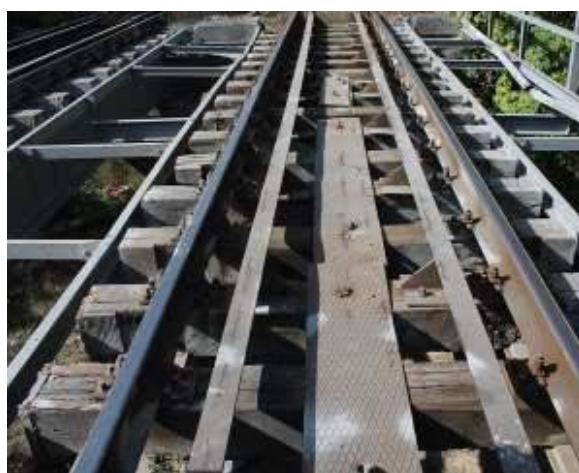
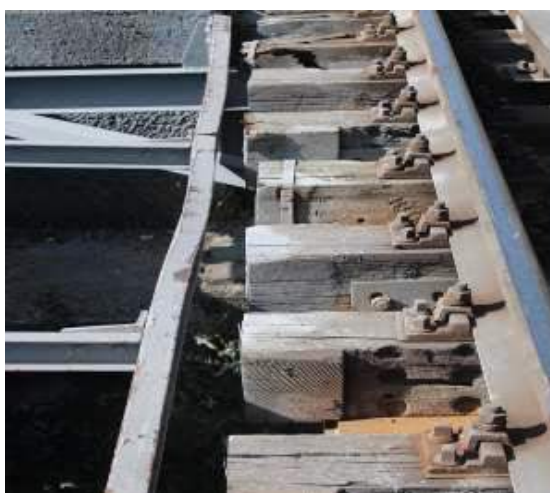
➤ urmele de mers în stare deraiată a vagonului pe pod (între contrașine, pe capetele traverselor, pe grinda trotuarului) – foto nr.24 ÷ 26.

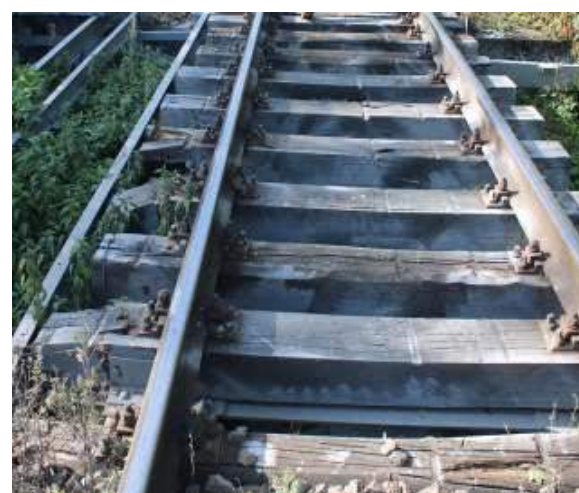
Foto nr.27

➤ urmele de mers în stare deraiată a vagonului pe un pod fără contrașine – foto nr.27

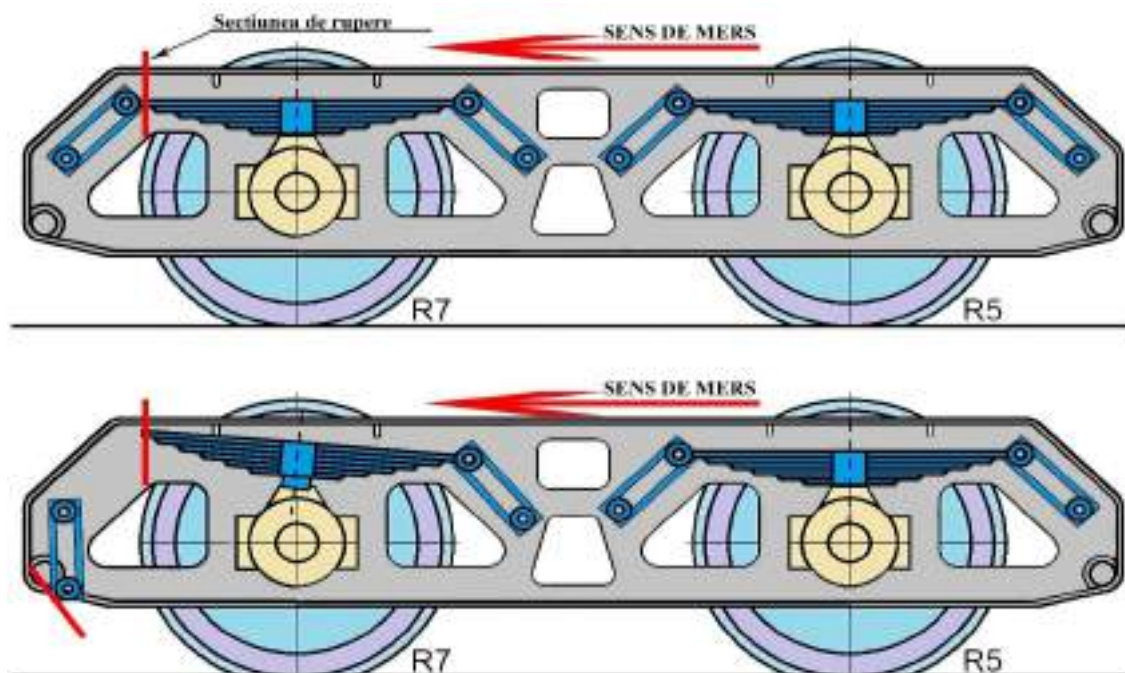
- arcul de suspensie în foi corespunzător roții nr.7 a osiei conducătoare a primului boghiul în sens de mers de la vagonul nr.88537980117-2 avea anterior îndrumării trenului nr.66633-002 fisuri transversale vechi în zona de racordare a ochiului foi principale a arcului de suspensie pe o porțiune de circa 80 % din secțiunea transversală, ca urmare a oboselii materialului sub acțiunea solicitărilor din exploatare.

Figura nr.4. Suspensia boghiului, secțiunea de rupere și poziția arcului după ruperea foi principale de arc la roata nr.7.

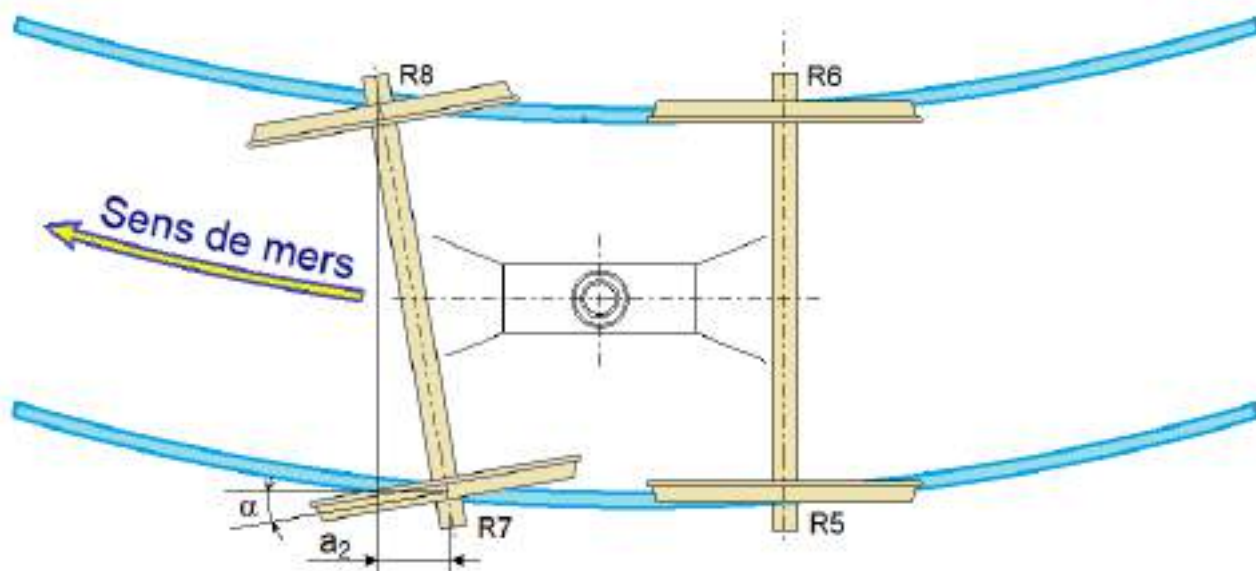
- prin consumarea componentei „a<sub>2</sub>” a jocului longitudinal total în condițiile arătate, unghiul de atac  $\alpha$  al roții nr.7 a crescut brusc, fapt care a perturbat echilibrul forțelor de ghidare care acționau asupra osiei conducătoare cu roțile nr.7-8 și a condus la dezvoltarea unei forțe orizontale de ghidare superioară

Figura nr.6. - Poziția de atac a roții nr. 7 după ruperea arcului.
