## **RAPORT DE INVESTIGARE**

al accidentului feroviar produs în data de 24.10.2023, în jurul orei 11:25, pe raza de activitate a Sucursalei Regionale de Căi Ferate Craiova, în linie curentă, între stațiile CFR Costești și Miroși, la km 138 + 830, prin deraierea primului boghiu în sensul de mers al vagonului de marfă nr.33539339897-9, aflat în compunerea trenului de marfă nr.66764

*Raport de investigare final  
23 octombrie 2024*

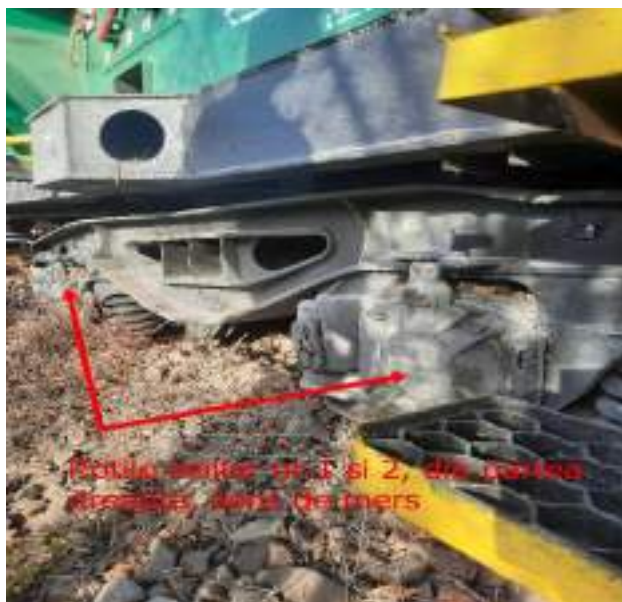
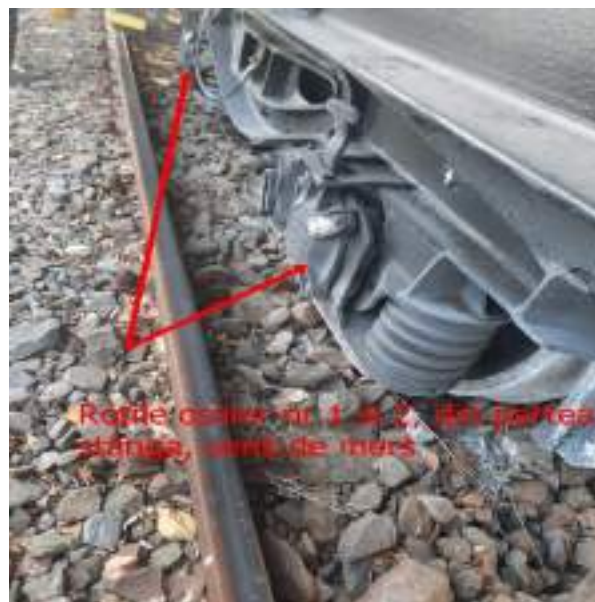
Foto nr.1

După plecarea trenului, în jurul orei 10:35 din stația CFR Costești, la trecerea prin Hm. Burdea, pe o zonă de traseu în curbă cu raza de 600 m, cu deviație stânga sens de mers al trenului (Fig. nr.2), mecanicul locomotivei a sesizat o creștere a amperajului pe grupele motoare, a redus viteza de circulație, a urmărit circulația trenului pe geamul locomotivei și a constatat un vagon ieșit din gabaritul de liberă trecere al liniei, luând măsuri de frânare rapidă a trenului. După oprirea trenului, ca urmare a verificărilor efectuate, s-a constatat că, vagonul nr.33539339897-9, al 13-lea de la siguranță era deraiat de primul boghiu în sensul de mers (Foto nr.1, și 2).

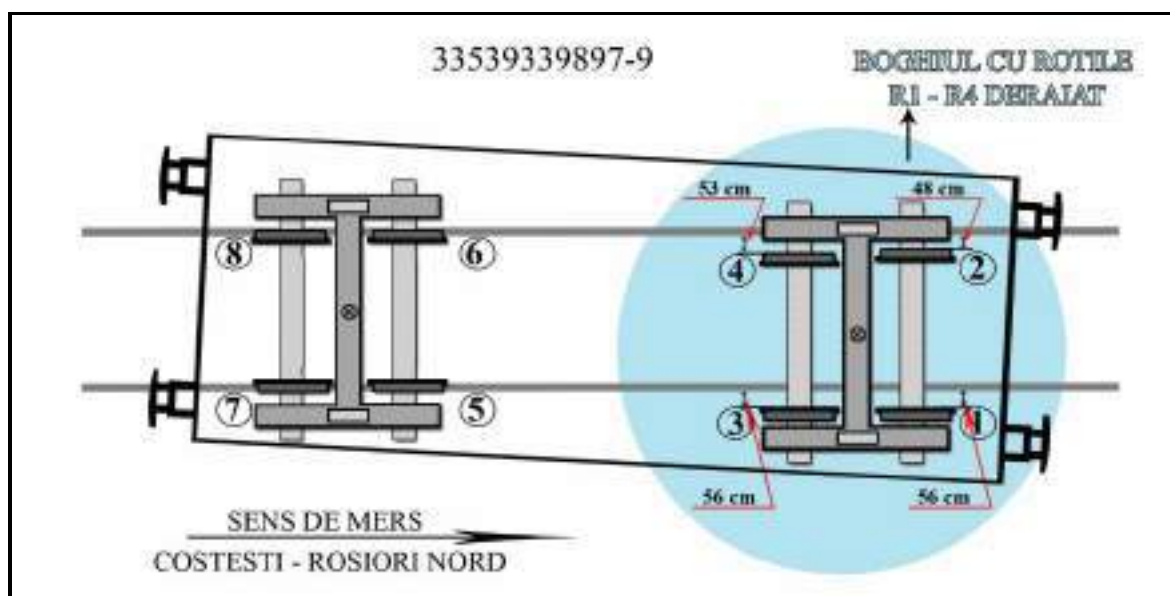
La km 132+830 a fost identificată prima urmă de deraiere, pe firul exterior al căii, produsă de escaladarea ciupercii șinei de către roata nr.1 din partea dreapta a osiei conducătoare a vagonului nr.33539339897-9, urmată de căderea acesteia în exteriorul căii. Vagonul a deraiat de osiile nr.1 și 2 primele în sensul de mers, osii de la boghiul nr.I, primul în sensul de mers (Fig. nr.3).

Fig. nr.3: Schița osiilor vagonului cu boghiului nr.I deraiat de osiile nr.1 și 2

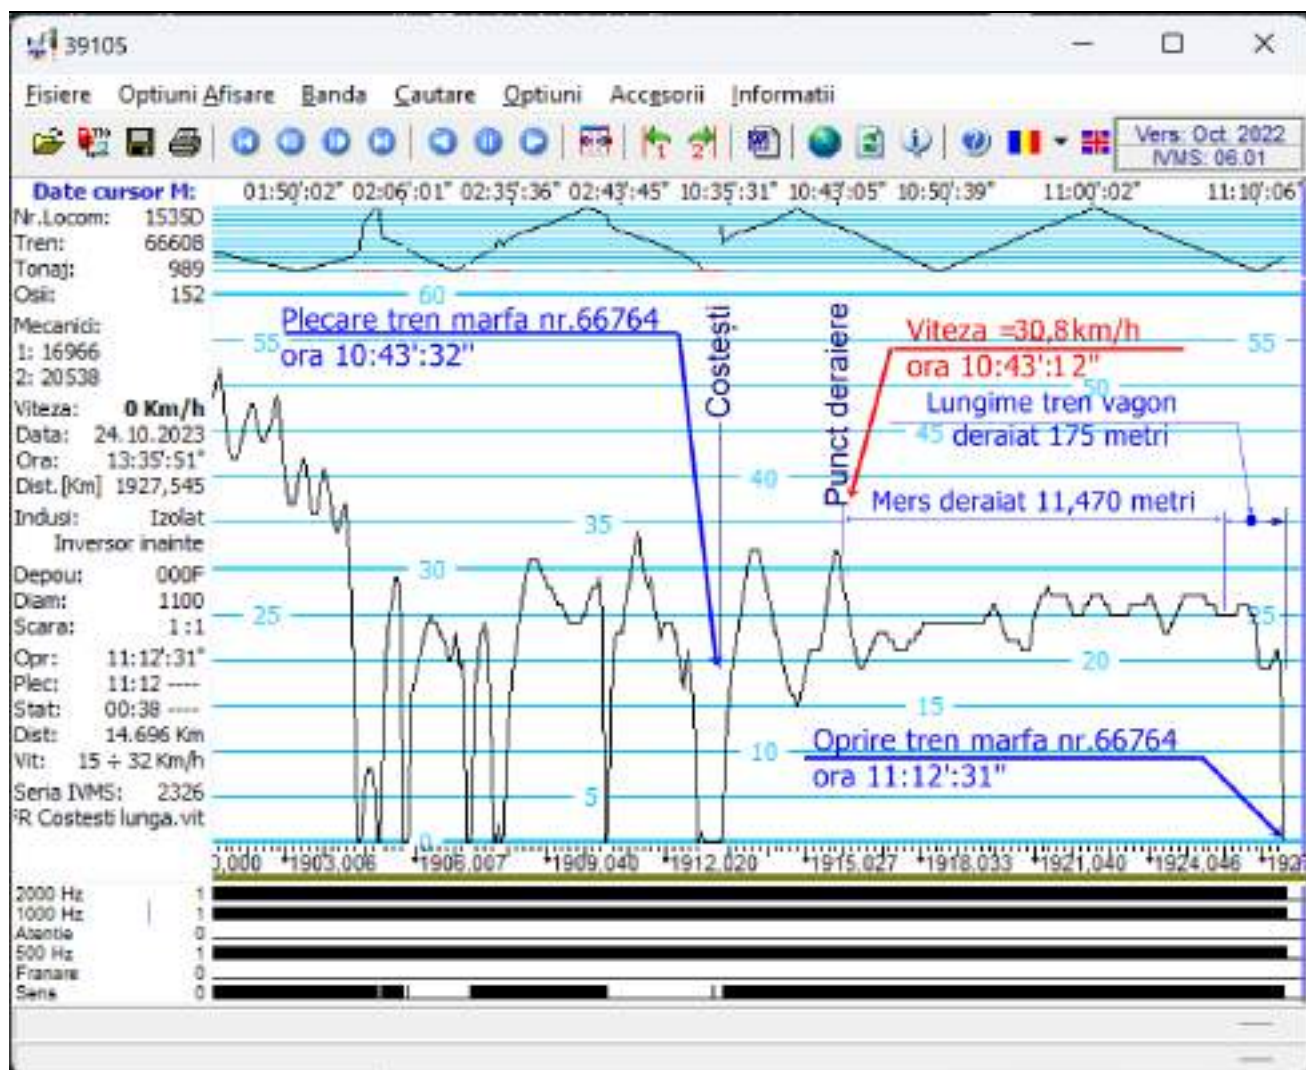
Fig. nr. 5 - Diagrama vitezei înregistrată de instalația IVMS a locomotivei DA 1535

Din analiza datelor înregistrate de instalația IVMS a rezultat că deraierea vagonului nr.33539339897-9 s-ar fi produs la viteza de 30,8 km/h dar ținând cont de abaterile preciziei instalației de vitezometru referitoare la măsură viteză de 1,5% și la înregistrare viteză de 1% și mai ținând cont că viteza trenului a fost în scădere, rezultă că deraierea vagonului s-a produs în jurul vitezei de 30 km/h.

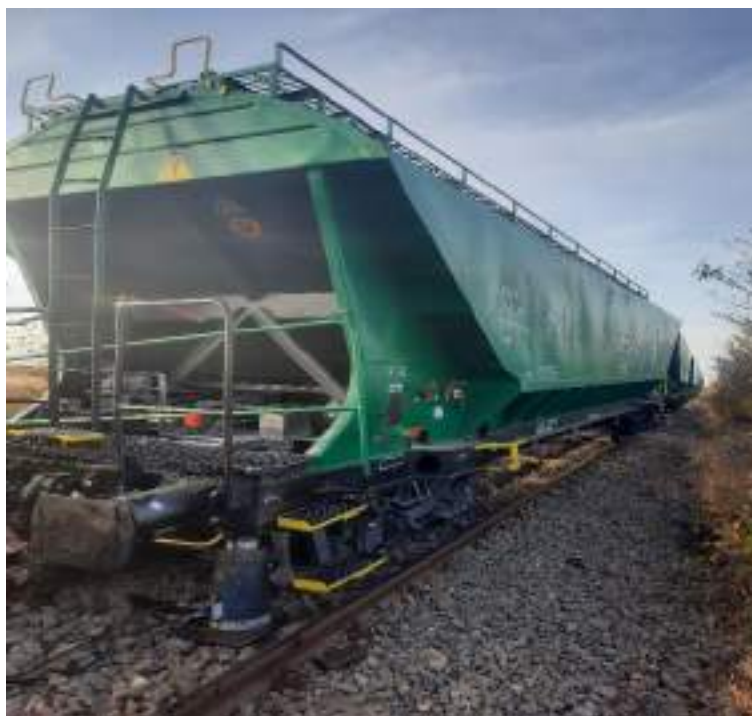
Vagonul nr.33539339897-9 (vagonul care a deraiat) – foto nr.3 este un vagon seria Uagps, destinat transportului de cereale, aparținând GFR SA. Vagonul este dotat cu frână automată, tip KE-GP.

*Foto nr.3 – vagonul implicat în accident*

- buzele roților R1-R2 foarte afectate în urma circulației în stare deraiată;
- roata R1, suprafața feței interioare deteriorate, ducând la modificarea cotelor de exploatare și la ascuțirea buzei roții;

- roata R2 deteriorată, fiind foarte afectată înălțimea buzei roții;
- la prima osie în sensul de mers, corespunzătoare roților R1-R2, din cauza mersului în stare deraiată pe o distanță foarte mare ce a condus la deteriorări majore, nu au putut fi măsurate cotele de exploatare;

La verificarea regulatorului de timonerie SAB DRV 2AT 450, acesta se constată defect, nu reglează cursa pistonului cilindrului de frână aferent boghiului nr.2, cu roțile R5-R8.

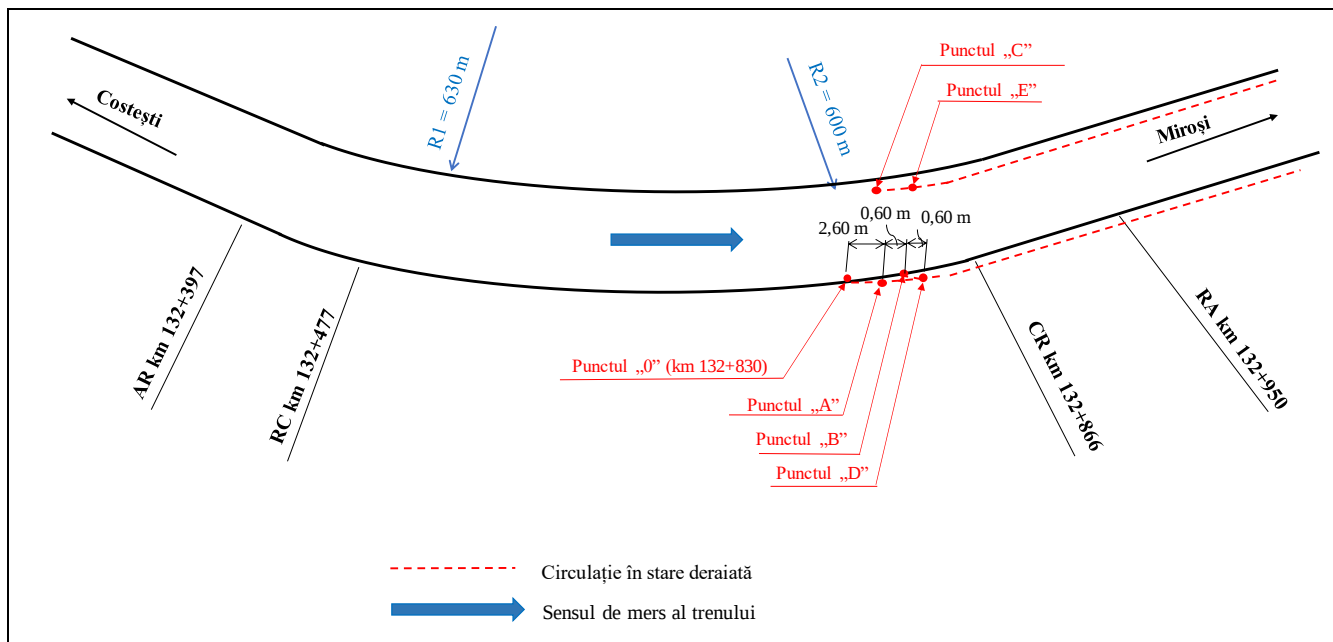
În timpul circulației trenului între stațiile CFR Costești și Miroși, pe o zonă de traseu în curbă cu raza de 600 m, cu deviație stânga sens de mers al trenului, la km 132+830, s-a produs escaladarea flancului activ al șinei din partea dreaptă (firul exterior al șinei) de către roata primei osii, a vagonului nr.33539339897-9, aflat al 13-lea în compunerea trenului (figura nr.8). Această roată a rulat pe ciuperca șinei 2,60 m, după care a căzut în exteriorul căii. Concomitent cu aceasta, roata din stânga a aceleiași osii a căzut între firele căii. Ulterior s-a produs deraierea și a celei de-a doua osii a primului boghiu a aceluiași vagon.

Figura nr.8 - Reprezentarea schematică a zonei pe care s-a produs accidentul feroviar

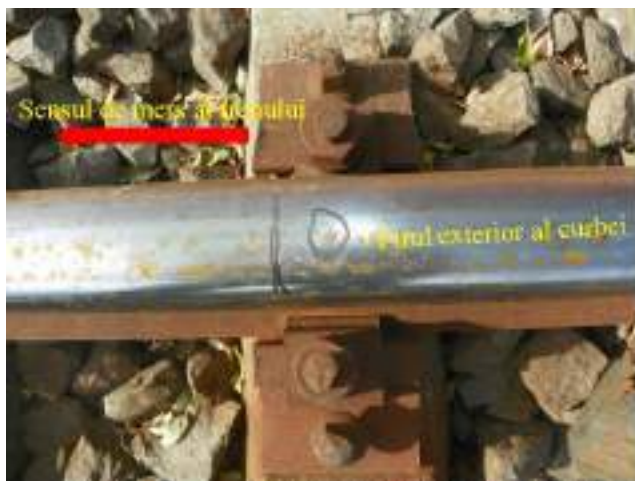
Foto. nr.4 – Punctul „0”

Prima urmă de escaladare al flancului activ al șinei din partea dreaptă (firul exterior al șinei) de către roata nr.1 a primei osii aferente boghiului nr.1, a vagonului nr.33539339897-9, aflat al 13-lea în compunerea trenului, a fost identificată pe umărul dintre flancul activ și suprafața de rulare a șinei din dreapta sensului de mers la km 132+830. Acest punct a fost marcat pe teren ca punctul „0” (foto nr.4).

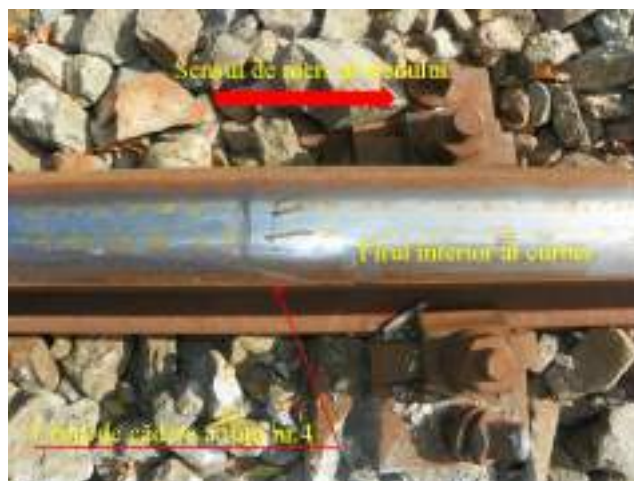
Foto. nr.9 – Punctul „E”

La o distanță de 0,60 m de punctul „A” s-a constatat a doua urmă de escaladare a flancului activ al șinei din partea dreaptă (firul exterior al șinei) de către roata nr.3 a osiei nr.2 aferente boghiului 1, acest punct a fost marcat pe teren ca punctul „B” (foto nr.7). Din punctul „B”, roata nr. 3 a rulat cu buza bandajului pe suprafața de rulare a șinei din partea dreaptă în sensul de mers al trenului, pe o lungime de 0,60 m după care a căzut de pe suprafața de rulare în exteriorul căii, punct marcat pe teren ca punctul „D” (foto nr.8). Concomitent, în același plan transversal cu punctul „D”, roata nr.4, corespondentă a osiei nr.2, a părăsit flancul activ al șinei din partea stângă și a căzut în interiorul căii, punct marcat pe teren ca punctul „E” (foto nr.9).

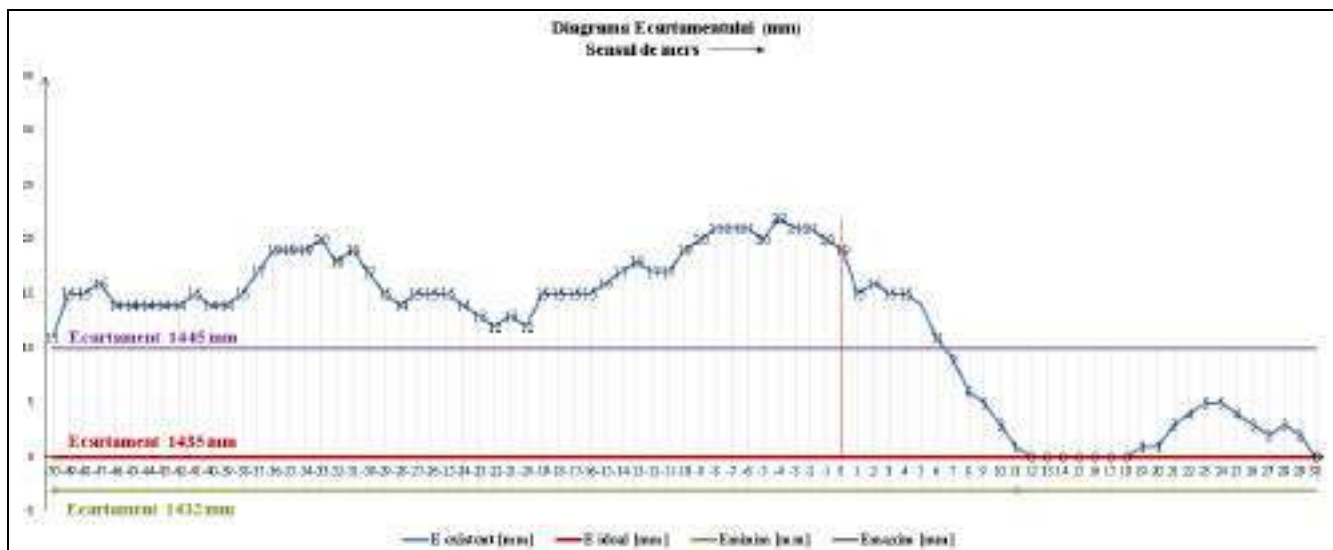
Figura nr.9 - Diagrama ecartamentului

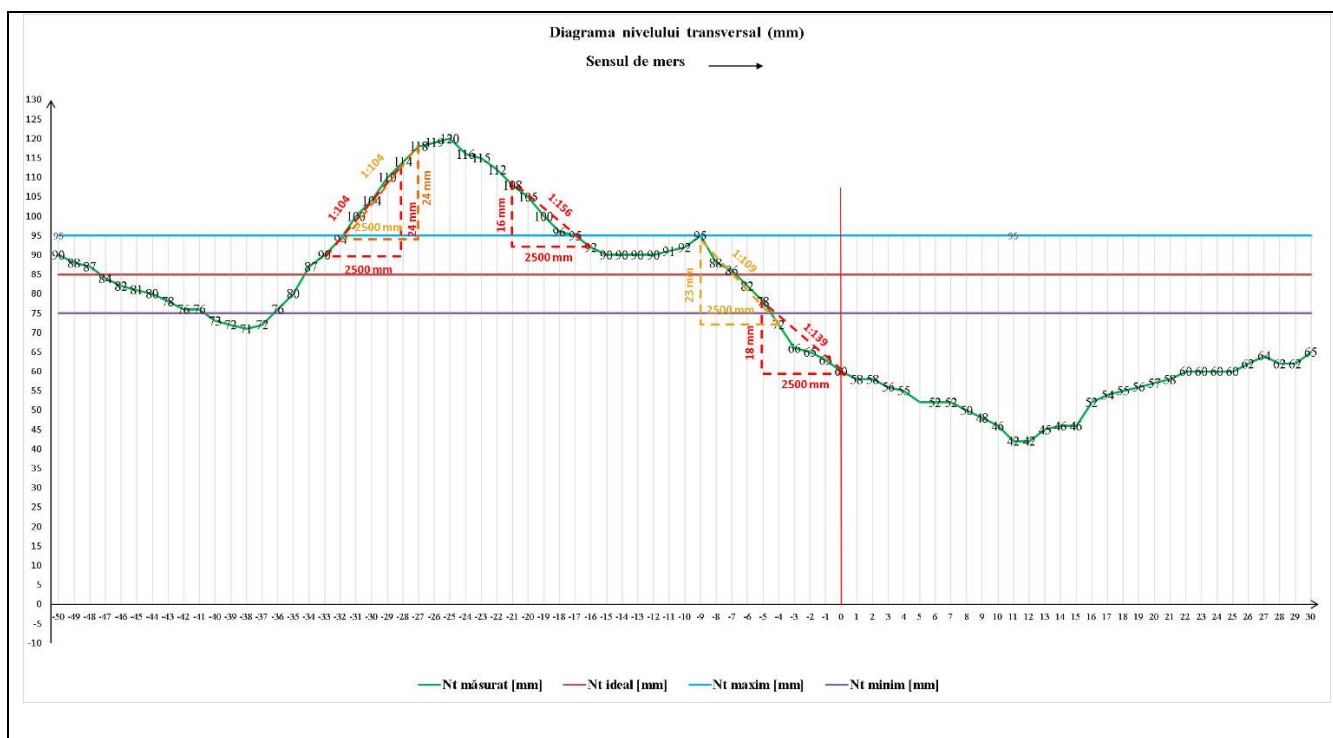
Figura nr.10 - Diagrama nivelului transversal

Până la punctul de producere al deraierii, în sensul de mers al trenului, între punctele „-38”÷ „-16” și „-9” ÷ „0”, valoarea torsionării căii depășea valoarea maximă a torsionării de 15 mm admisă pentru circulația trenurilor cu viteza  $V \leq 10$  km/h, înclinările rampelor defectelor erau mai mari decât valoarea maximă admisă pentru circulația trenurilor (1:166). Astfel, așa cum este exemplificat în diagrama nivelului transversal – *figura nr.6*, între punctele „-33”÷„-28” și „-32”÷„-17” valoarea torsionării a fost de 24 mm, având înclinarea rampei defectului de 1:104, între punctele „-21”÷„-16” valoarea torsionării a fost de 16 mm, având înclinarea rampei defectului de 1:156, între punctele „-9”÷„-4” valoarea torsionării a fost de 23 mm, având înclinarea rampei defectului de 1:104 și între punctele „-5”÷„0” valoarea torsionării a fost de 18 mm, având înclinarea rampei defectului de 1:139.

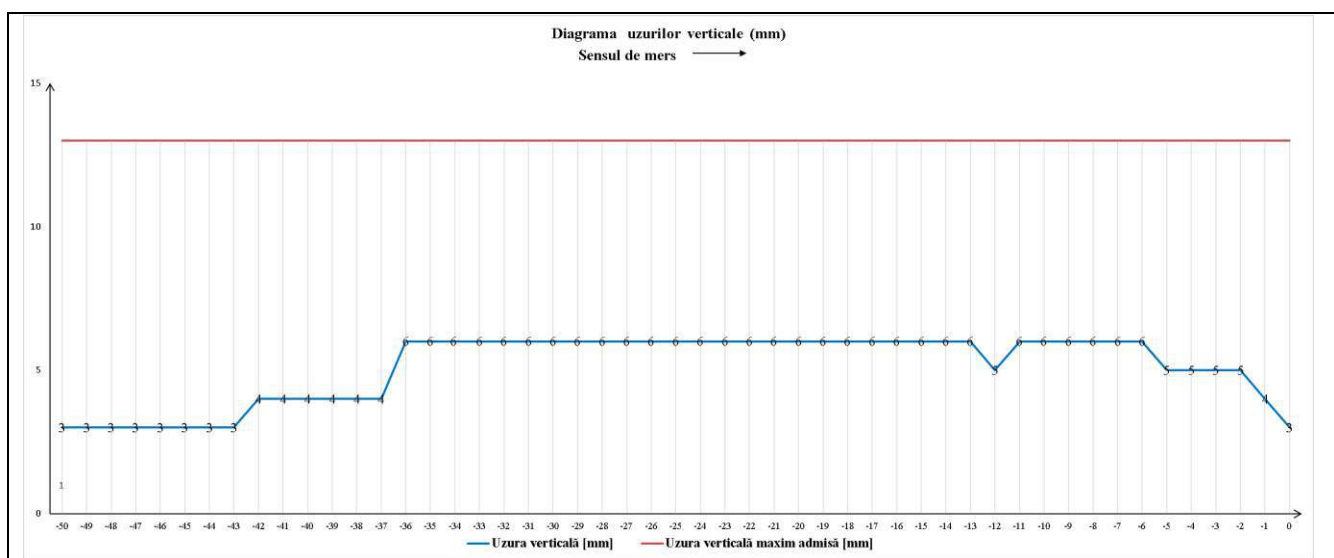
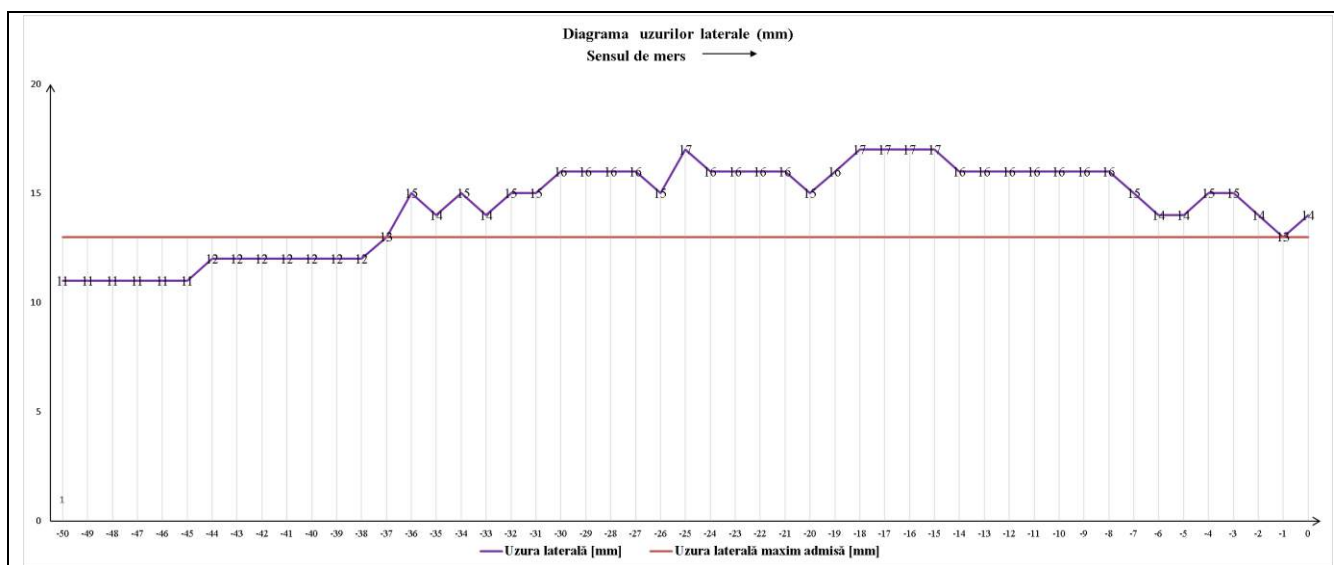
Valorile uzurilor verticale și laterale ale șinei sunt prezentate sub formă de diagrame – *figurile nr.12 și nr.13*.

Figura nr.12 - Diagrama uzurilor verticale

Figura nr.13 - Diagrama uzurilor laterale

Astfel, deficiențele constatate la suprastructura căii pe zona unde a avut loc accidentul feroviar, respectiv uzurile laterale ale șinelor peste limitele admise, depășeau capacitatea de intervenție în puncte în cadrul lucrărilor de întreținere, fiind necesare executarea de lucrări de reparații capitale, având în vedere perioada scursă de la data efectuării ultimei reparații capitale și până la data producerii accidentului feroviar (39 de ani).
