AGENTIA DE INVESTIGARE FEROVIARĂ ROMÂNĂ - AGIFER

## RAPORT DE INVESTIGARE

al accidentului feroviar produs la data de 05.11.2023,  
pe raza de activitate a Sucursalei Regionale CF Craiova, între halta de mișcare Drăgotești și halta de  
mișcare Borăscu, la km 28+480, în circulația trenului de marfă nr.65004

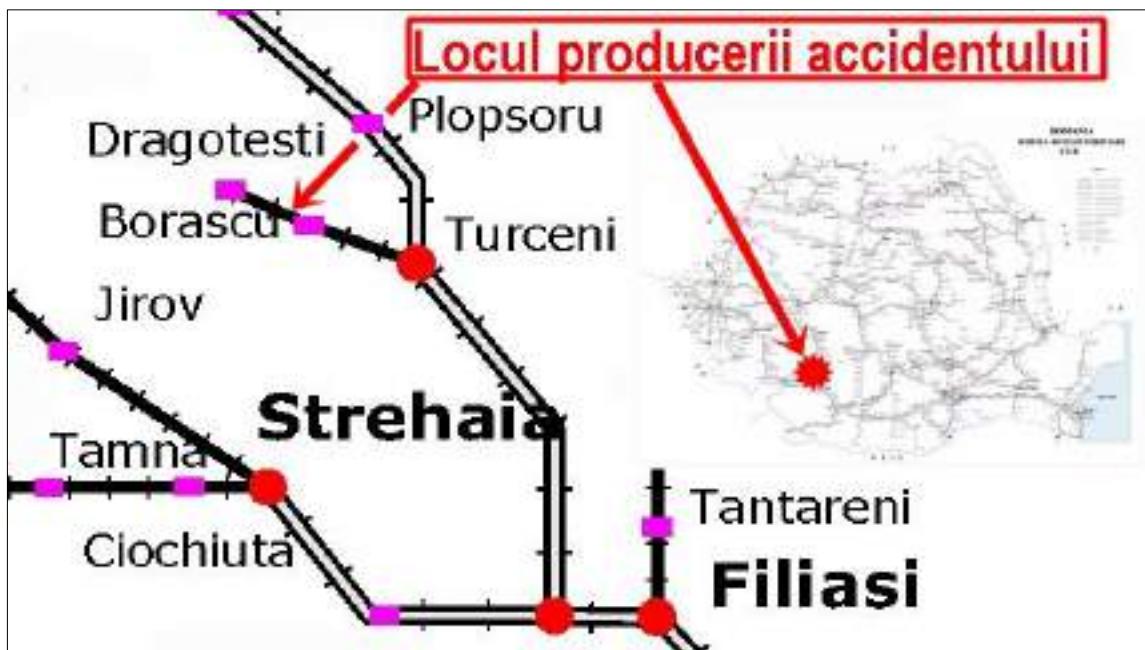
Figure 1: The accident site

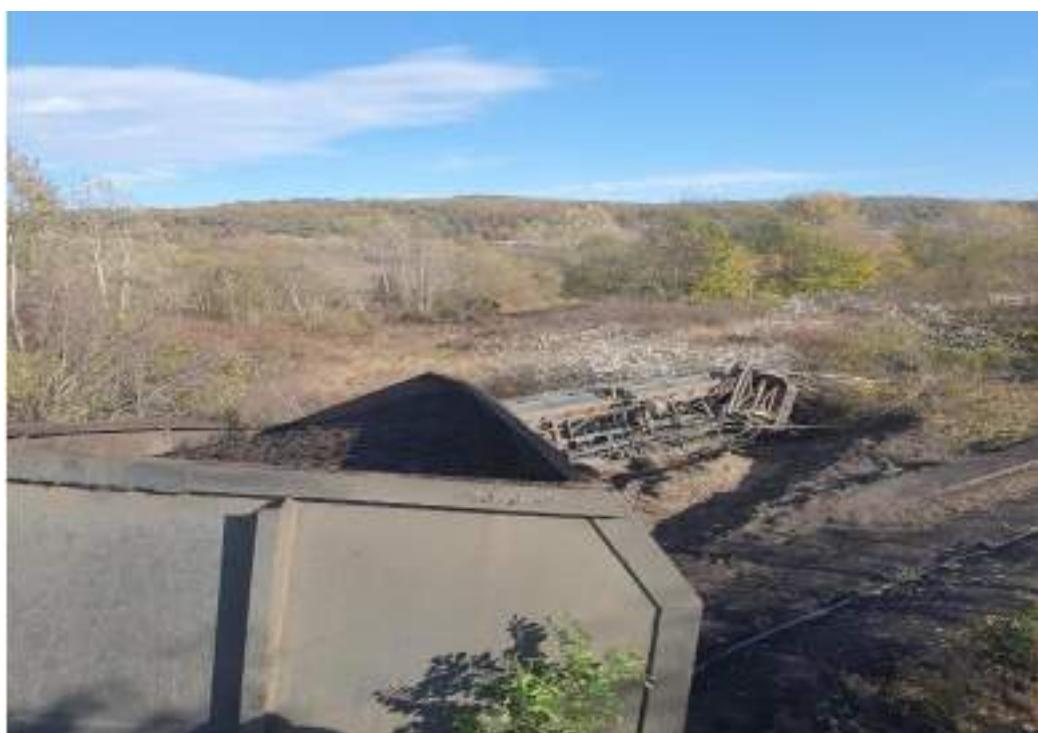
*Photo no.1: First wagon overturned 12 m off the track and 2nd wagon derailed*

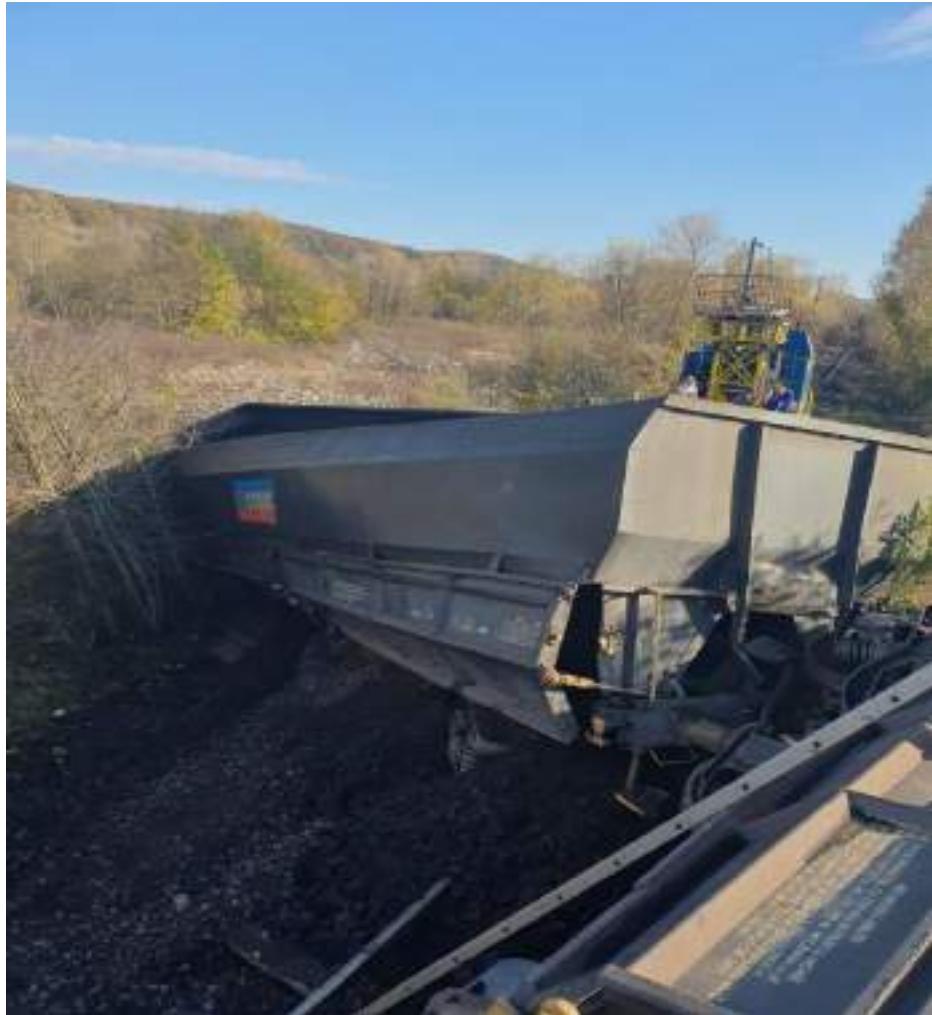
*Photo 2: 2nd derailed wagon and 3rd overturned wagon*

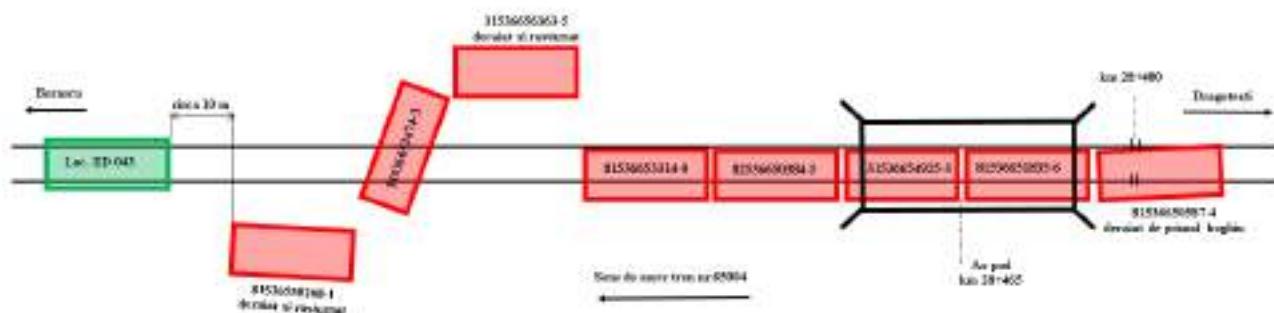
Vagoanele al 5-lea, al 6-lea și al 7-lea erau deraiate pe pod între km 28+475-28+430, în deraiere producând ruperea completă a traverselor din lemn.

Figura nr.2: Schița producerii accidentului

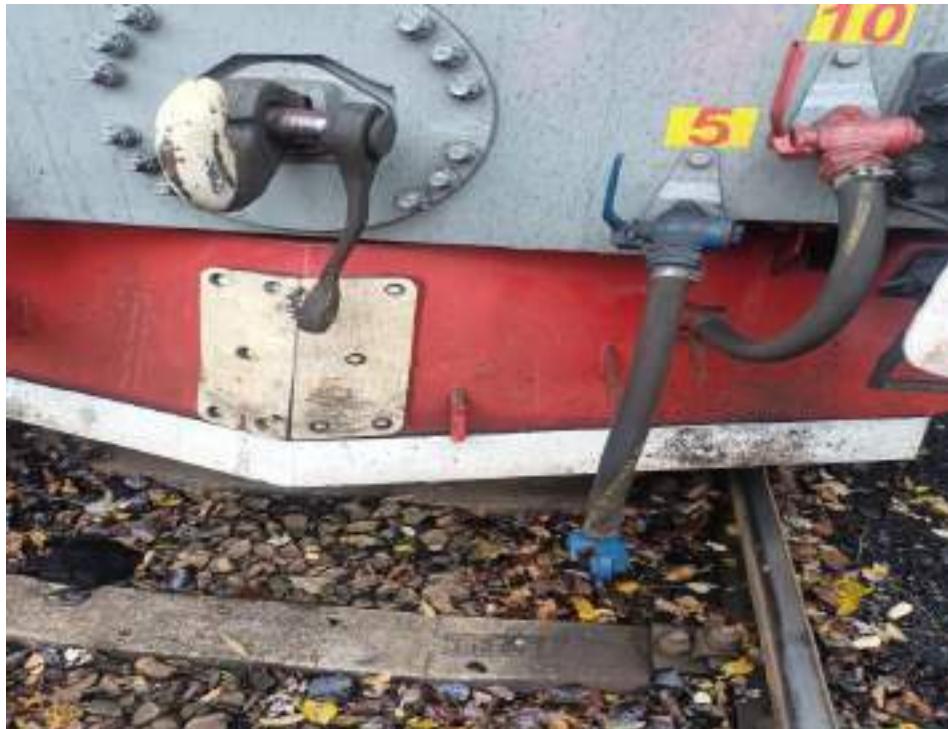
- aparatelor de măsură și control bune, în stare de funcționare;
- aparatelor de rulare și suspensia în stare corespunzătoare;
- pe cârligul de tracțiune din PC I., dinspre primul vagon, a fost găsit doar bulonul și una (za) eclisă din compunerea cuplei de legare activă care era a locomotivei (foto nr.3);

*Foto nr.3: bulonul și o eclisă a aparatului de legare în cârligul locomotivei*

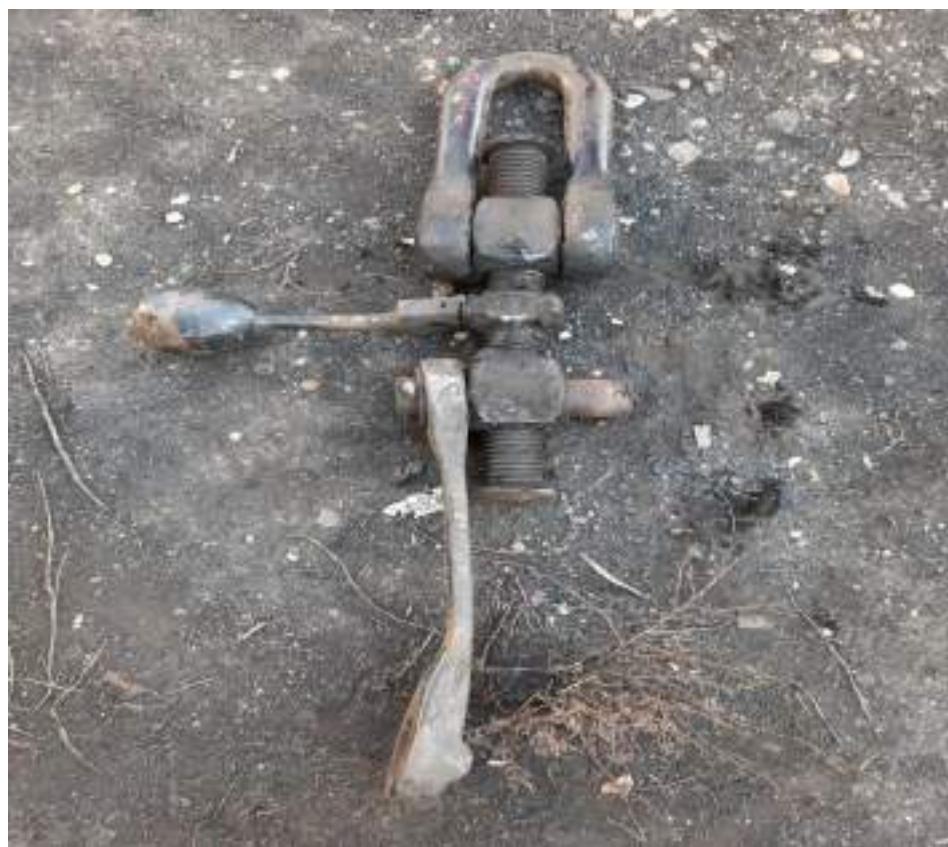
*Foto nr.4: parte din cuplă găsită pe teren, lângă primele două vagoane deraiate*

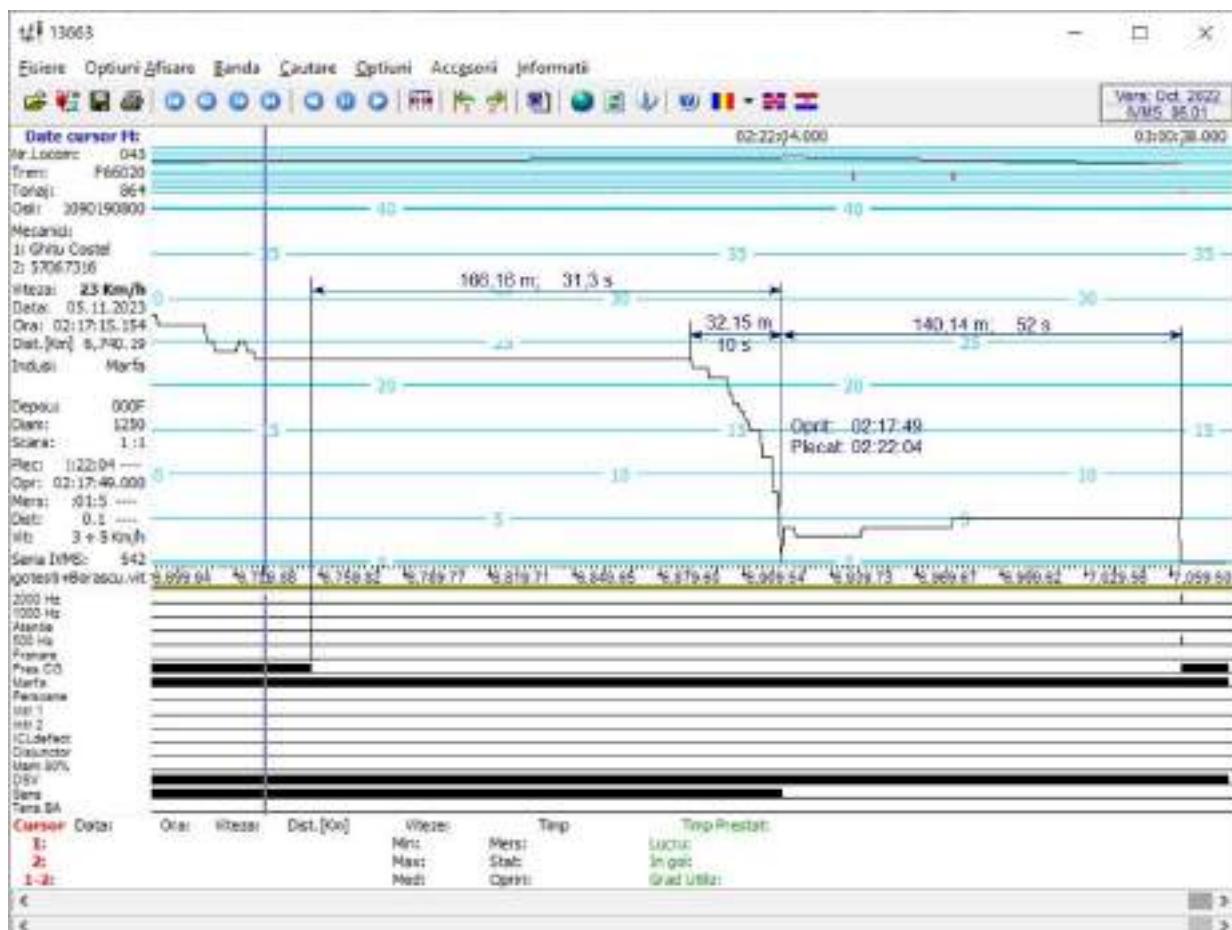
- a circulat cu viteza de 23 km/h pe o distanță de 133,97 m, într-un interval de timp de 21,4 secunde, după care, viteza a scăzut brusc la 0 (zero), într-un spațiu de 32,14 m și un interval de timp de 9,8 secunde, trenul oprindu-se la ora 02:17:49;

Figura nr.3: Diagrama de viteză

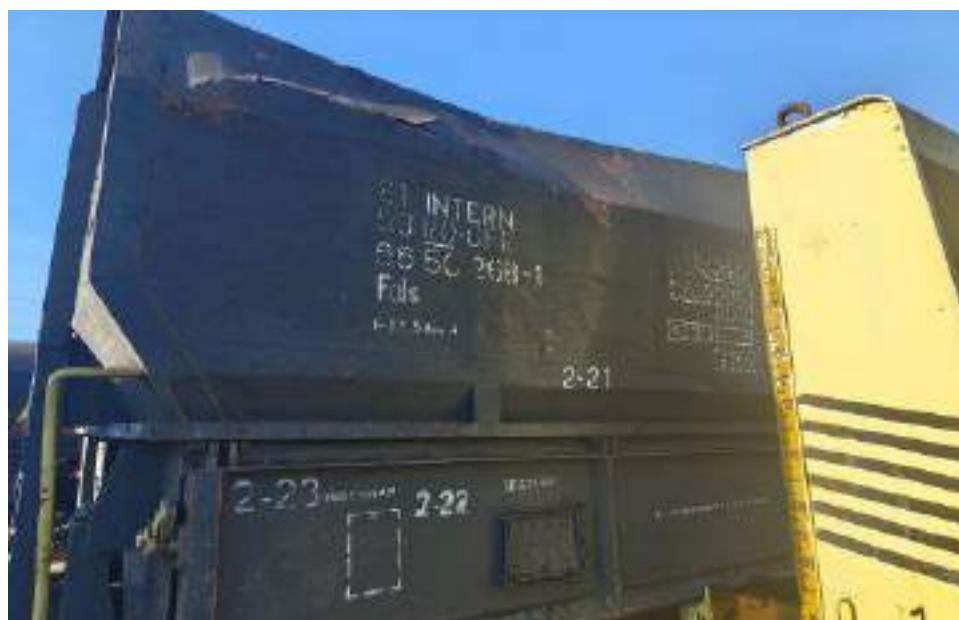
*Foto nr.5: Primul vagon deraiat și răsturnat aflat la vinciuri pe Linia de Reparații Turceni*

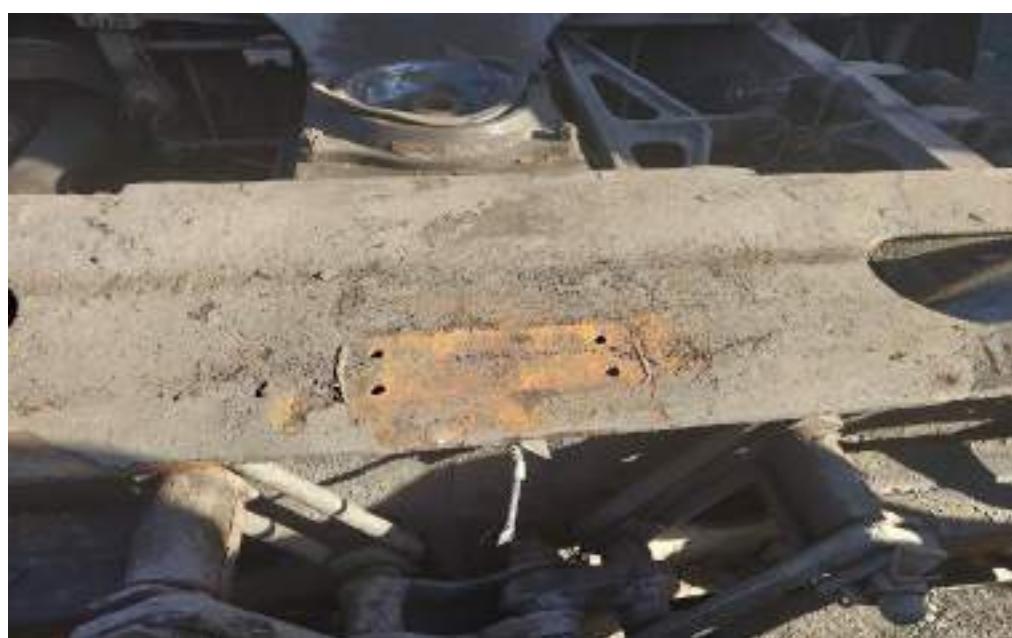
- piatra de frecare de pe partea dreaptă a boghiului era lipsă, s-au identificat urme proaspete de prezență a acesteia pe cadrul boghiului. Suprafața de așezare a pietrei de frecare pe cadrul boghiului prezenta urme proaspete de rugină produsă în intervalul de 9 zile scurs între data producerii deraierii și data efectuării verificării tehnice a vagoanelor(foto nr.9);
- găurile de prindere a pietrei de frecare pe cadrul boghiului nu prezintau urme de fixare cu buloane(foto nr.7);
- la capetele pietrei de frecare existau cordoane de sudură fără urme de lovire, dar cu urme proaspete de rugină pe suprafața acestora(foto nr.9);
- pe parte stângă a boghiului piatra de frecare era prezentă, prinată pe cadrul boghiului cu 4 buloane și asigurată cu cordoane de sudură la capete(foto nr.10).

*Foto nr.6: Locul pietrei de frecare de pe cadrul boghiului cu roțile nr.5-8*

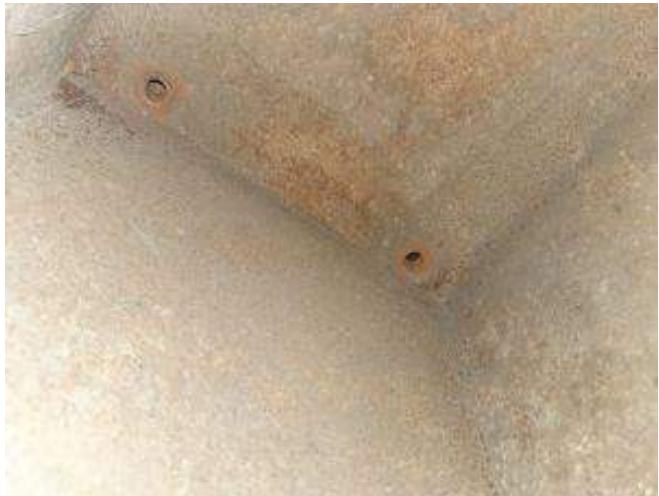
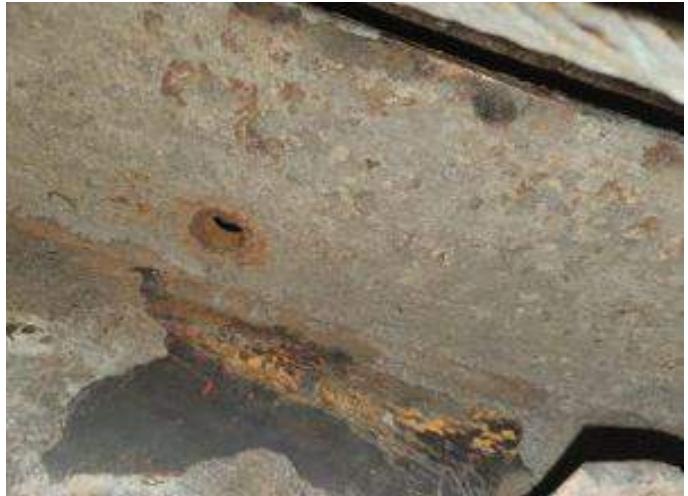
*Foto nr.7: Găurile de prindere a pietrei de frecare pe cadrul boghiului*

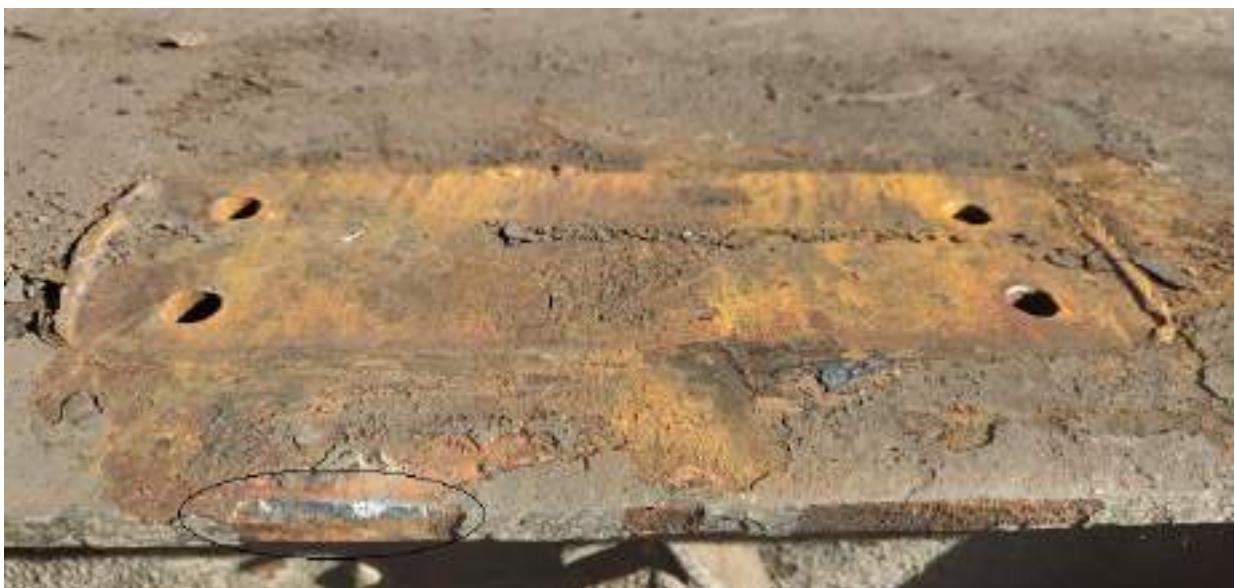
*Foto nr.8: Urmă de lovitură recentă pe cadrul boghiului în dreptul pietrei de frecare*

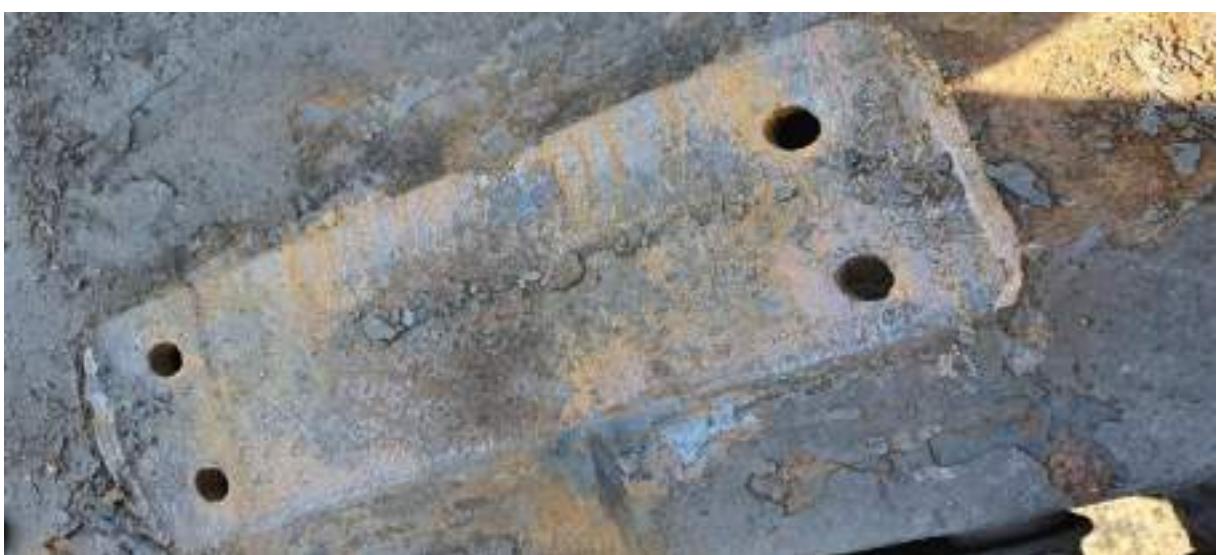
*Foto nr.9: Urme proaspete de rugină pe cordoanele de sudură și pe cadrul boghiului pe suprafața de așezare a pietrei de frecare (9 zile de la producerea evenimentului până la efectuarea constatărilor)*

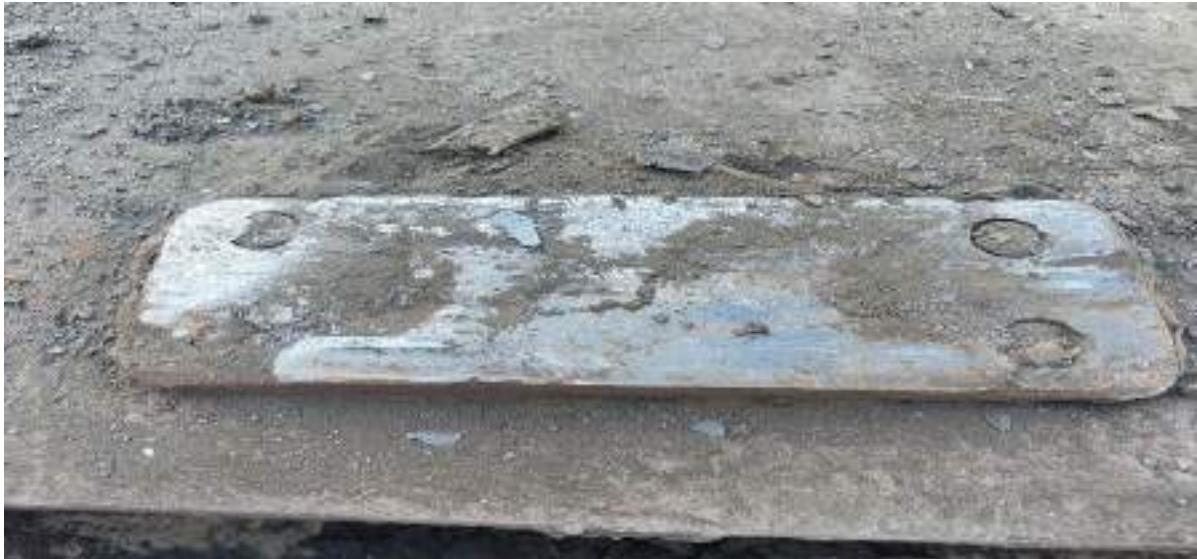
*Foto nr.10: Piatră de frecare prezentă pe partea stângă a cadrului boghiului cu roțile nr.5-8*

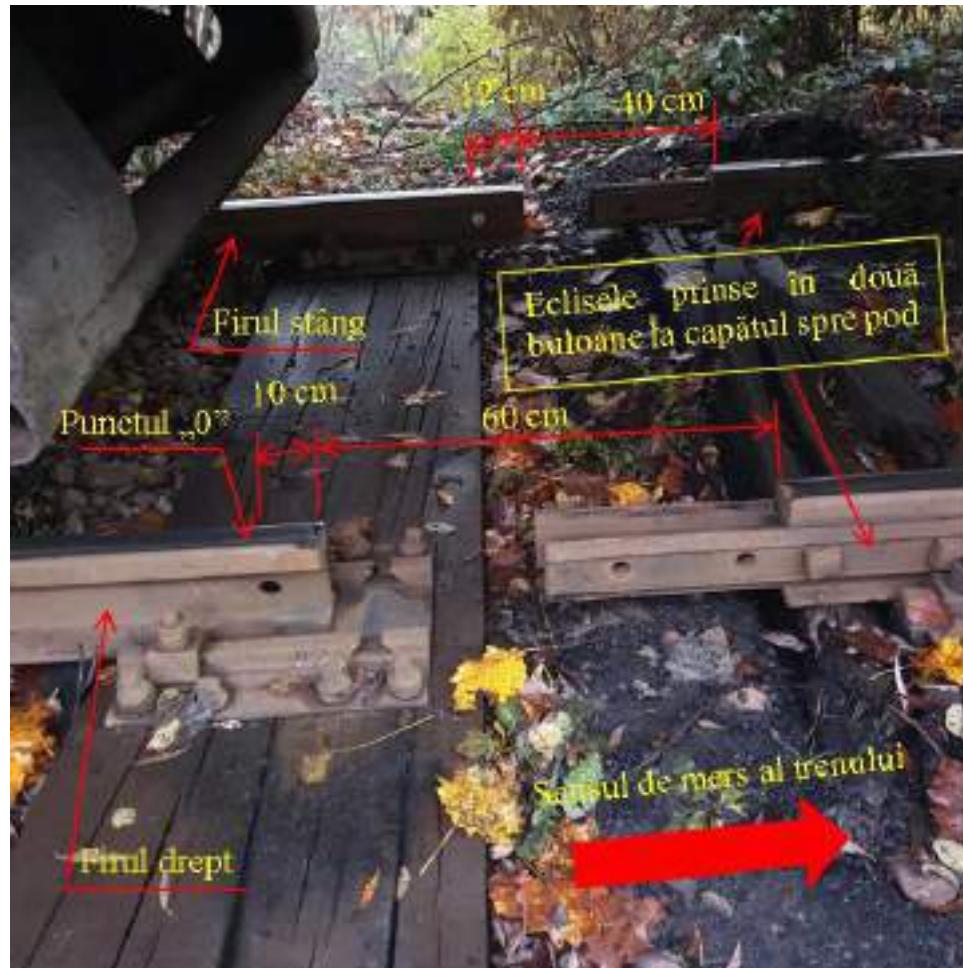
*Foto nr.11: Punctul „0”*

Astfel, distanța mai mare dintre axul găurii de eclisare și capătul de şină (10 cm față de 4,60 cm) și lipsa urmelor de luciu metalic și frecare, indică faptul că gaura de eclisare existentă la capătul de şină al tronsonului CFJ nu permitea introducerea unui bulon orizontal pentru asigurarea prinderii joantei prin intermediul ecliselor metalice;

- pe firul stâng în sensul de mers al trenului s-a constatat un gol între capetele de șină de aproximativ 40,00 cm, capătul joantei spre pod fiind eclisat și prins cu două buloane orizontale. La celălalt capăt al șinei s-a constatat o singură gaură de eclisare, fără luciu metalic și fără urme de frecare, aflată la o distanță de aproximativ 12,00 cm de capătul șinei, fapt ce nu permitea introducerea unui bulon orizontal pentru asigurarea prinderii joantei prin intermediul ecliselor metalice;

Având în vedere cele constatate și așa cum se poate observa în foto nr.11 se poate concluziona în mod rezonabil că la joantele aferente intreruperilor neconstructive de la km 28+480 de pe ambele fire, prinderile orizontale nu era complete, eclisarea capetelor de șină de pe ambele fire era asigurată doar prin intermediul a două buloane orizontale, ambele amplasate la capătul spre pod, celelalte capete ale șinelor nefiind prinse cu nici un bulon orizontal, contrar prevederilor *Instrucției pentru alcătuirea, întreținerea și supravegherea căii fără joante – ediția 1980* unde se precizează la art. 14 punctul 3: "Elementele prinderilor verticale și orizontale, trebuie să fie complete, să corespundă tipului de șină respectiv, să fie în stare bună, fără defecte și fără deformații".

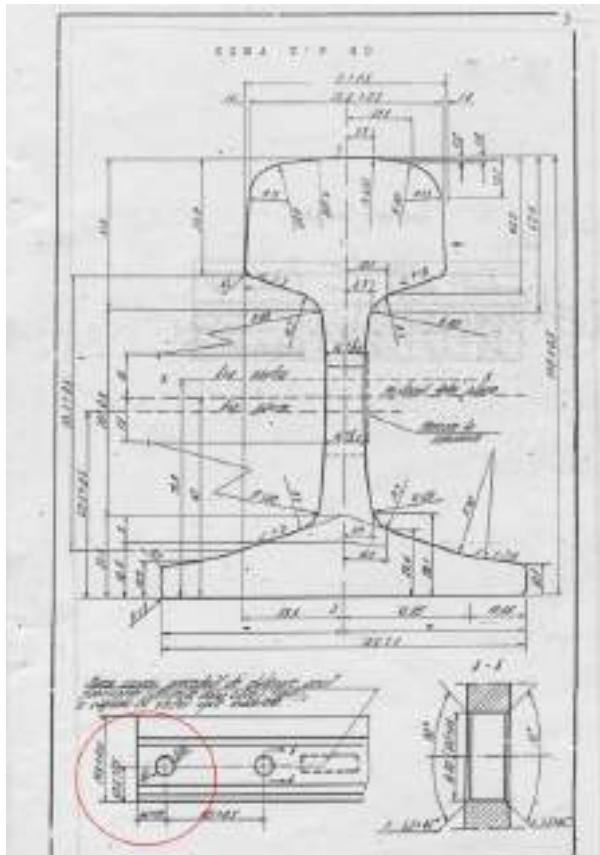
*Figura nr.4: Distanța dintre axul primei găuri de eclisare și capătul șinei*

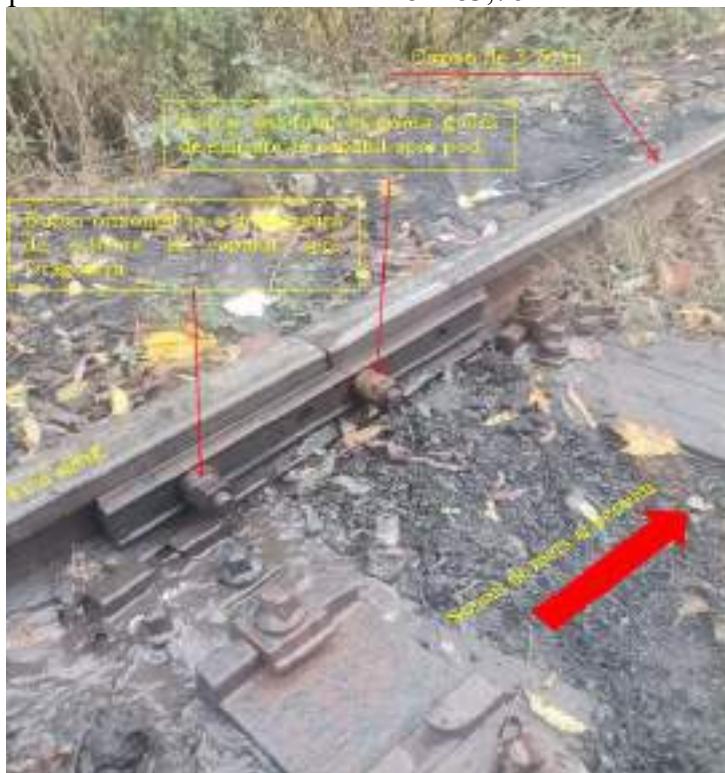
Pe firul stâng, s-a constatat un cupon de șină în lungime de 3,76 m la intreruperea neconstructivă de la km 28+480, în sens invers de mers al trenului (spre Drăgotești), eclisarea capetelor de șină la joanta aferentă intreruperii neconstructive de la km 28+483,76 (foto nr.12) fiind asigurată prin intermediul a două buloane: capătul cuponului de șină cu un bulon orizontal la prima gaură de eclisare și capătul

tronsonului CFJ spre Drăgotești cu un bulon orizontal la a doua gaură de eclisare. S-a constatat că joanta aferentă întreruperii neconstructive de la km 28+483,76 era noroioasă.

Foto nr.12: Întreruperea neconstructivă de la km 28+483,76, firul stâng

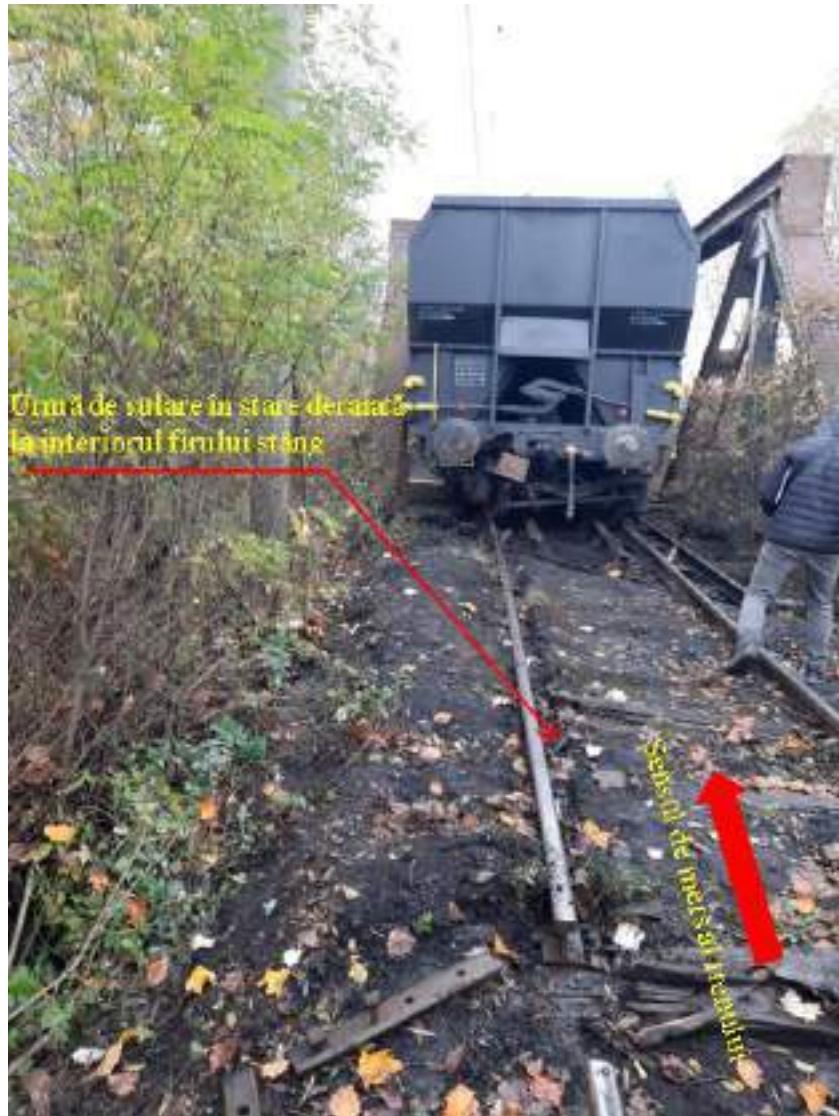
De la punctul „0” spre capătul dinspre Drăgotești a podului din metal, se constată o urmă de rulare în stare deraiată a unei roți pe terasament la interiorul firului stâng, în sensul de mers al trenului, pe o lungime de aproximativ 5,50 m (foto nr.13).

*Foto nr.13: Urmă de rulare în stare deraiată pe terasament la interiorul firului stâng*

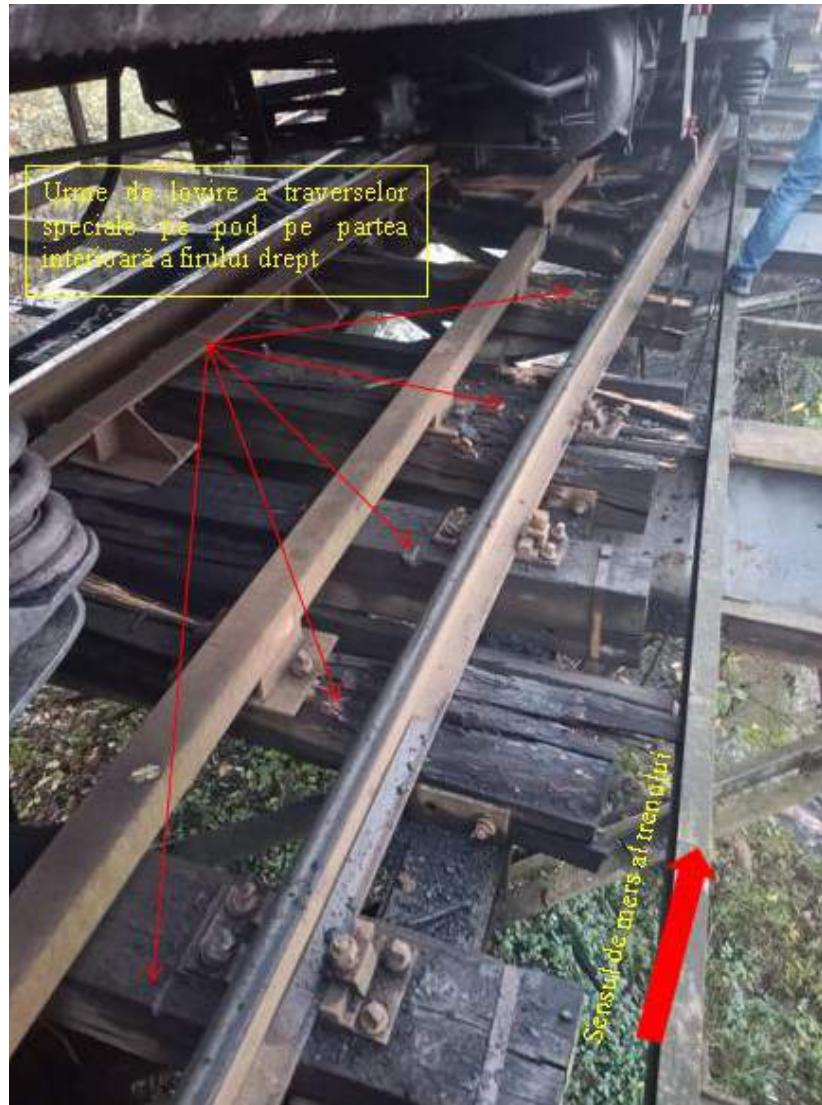
Pe pod, pe porțiunea cuprinsă între prima antretoază curentă și cea de-a doua antretoază de la capătul dinspre Drăgotești spre Borăscu, s-au constatat urme de lovire a traverselor speciale de lemn pe pod pe partea interioară a firului drept, în sensul de mers al trenului (foto nr.14).

Foto nr.14: Urme de lovire a traverselor speciale de lemn pe pod

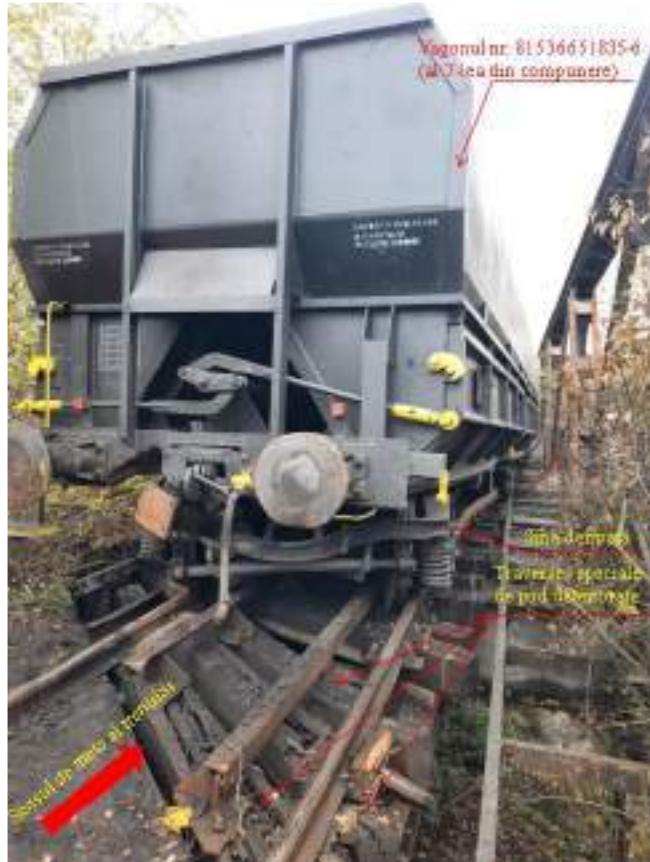
În urma producerii accidentului feroviar, a fost afectată suprastructura căii pe podul metalic de la km 28+465, toate traversele speciale pentru pod fiind deteriorate, contrașinele interioare la pod torsionate și deformate, șinele pe pod deripate (foto nr.15).

Foto nr.15: Starea traverselor pe pod în urma deraierii

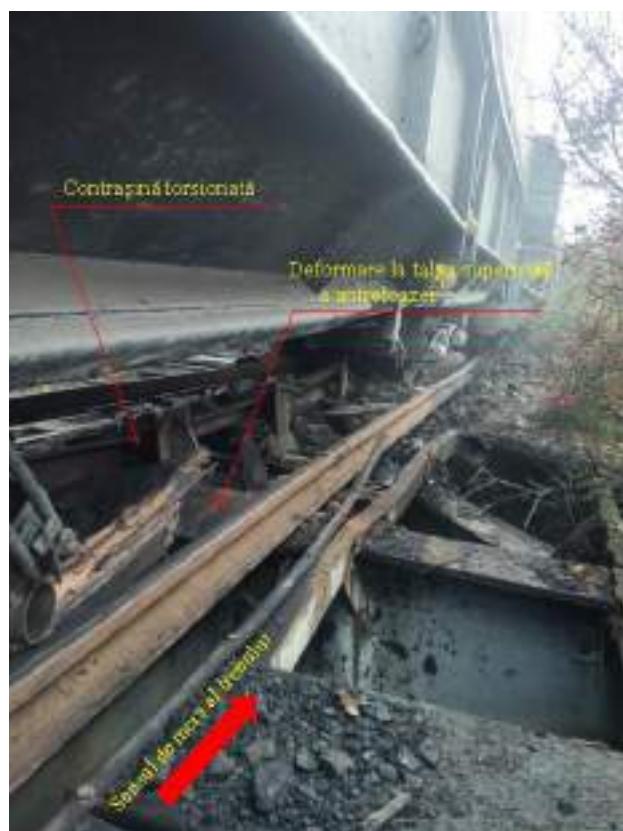
Totodată, în urma rulării în stare deraiată pe pod, au fost degradate elementele suprastructurii podului: deformări la talpa superioară a antretoazelor, avarierea lonjeronilor la capetele podului și deformarea barelor contravântuirii lonjeronilor (foto nr.16).

Foto nr.16: Deformare la talpa superioară a antretoazei

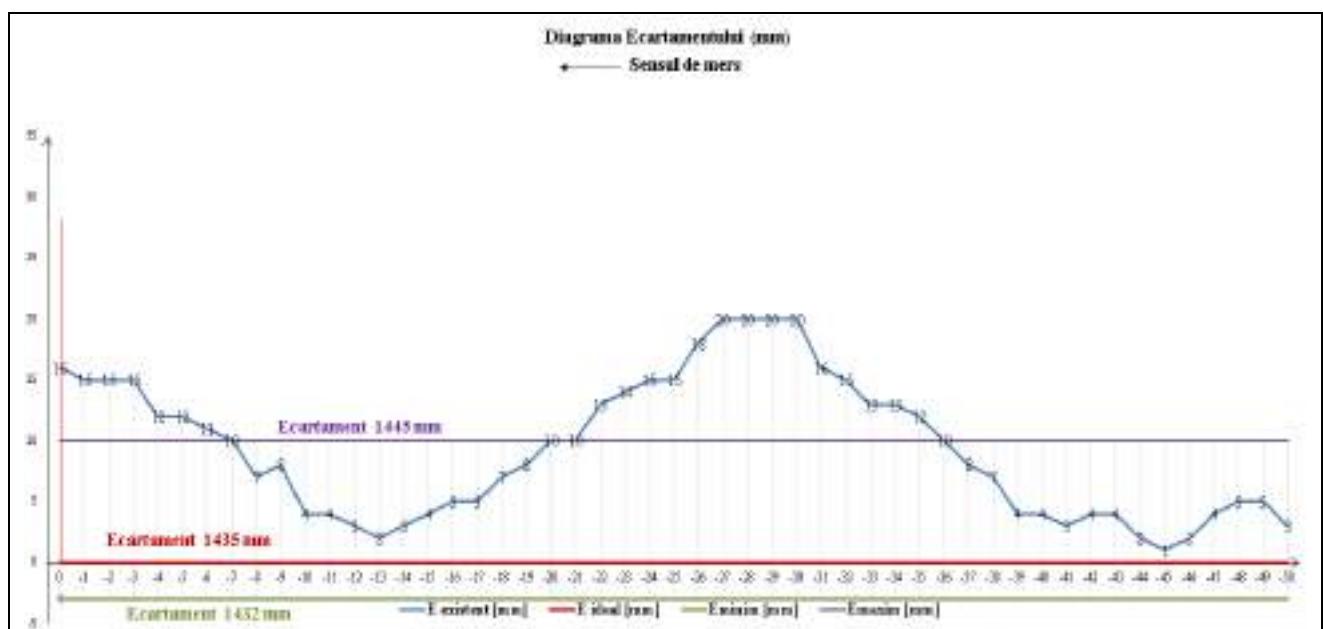
În diagrama ecartamentului (fig.nr.5) s-au reprezentat pe abscisă picheți marcați pe teren la echidistanță de 0,5 m, iar pe ordonată s-au reprezentat valorile măsurate cu tiparul de măsurat calea (exemplu: valoarea de 0 mm corespunde ecartamentului de 1435 mm).

*Figura nr.5: Diagrama ecartamentului*

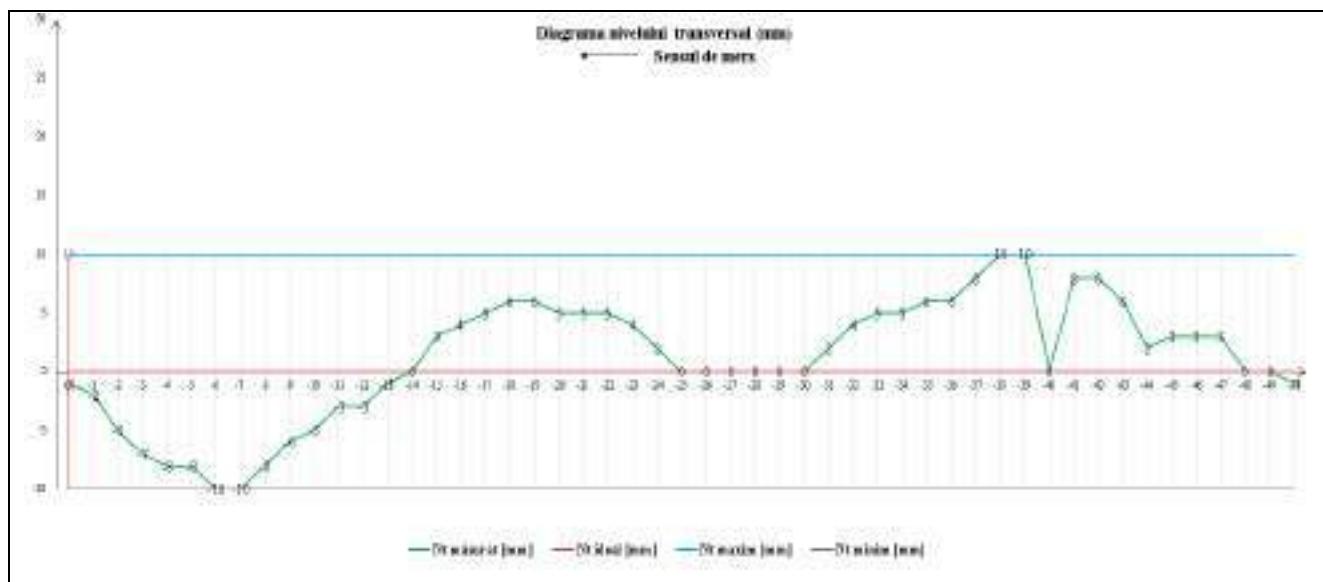
Valorile ecartamentului și nivelului transversal, măsurate în regim static, sunt prezentate sub formă de diagrame – fig.nr.5 și nr.6.

*Figura nr.6: Diagrama nivelului transversal al căii*

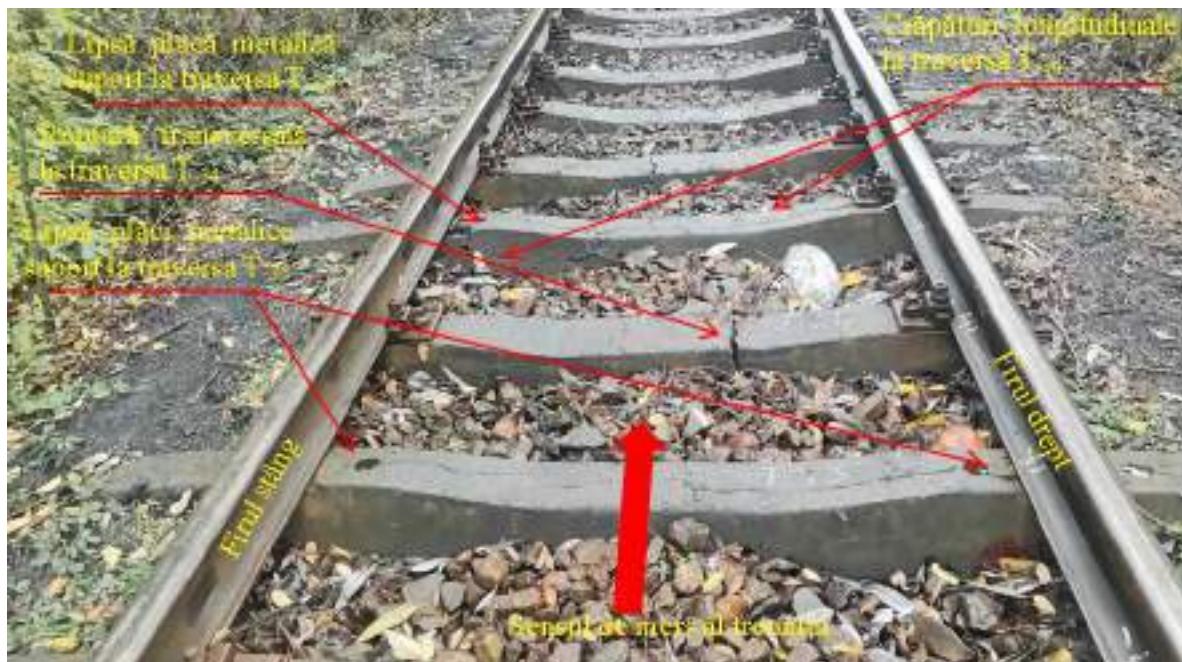
- mai mult de 2 traverse necorespunzătoare la un grup de 15 traverse;
- numărul de traverse necorespunzătoare în cale să depășească 7 %;
- menținerea în cale a 2 traverse necorespunzătoare vecine.

Foto nr.17: Starea tehnică a traverselor T<sub>-35</sub>, T<sub>-34</sub> și T<sub>-33</sub>

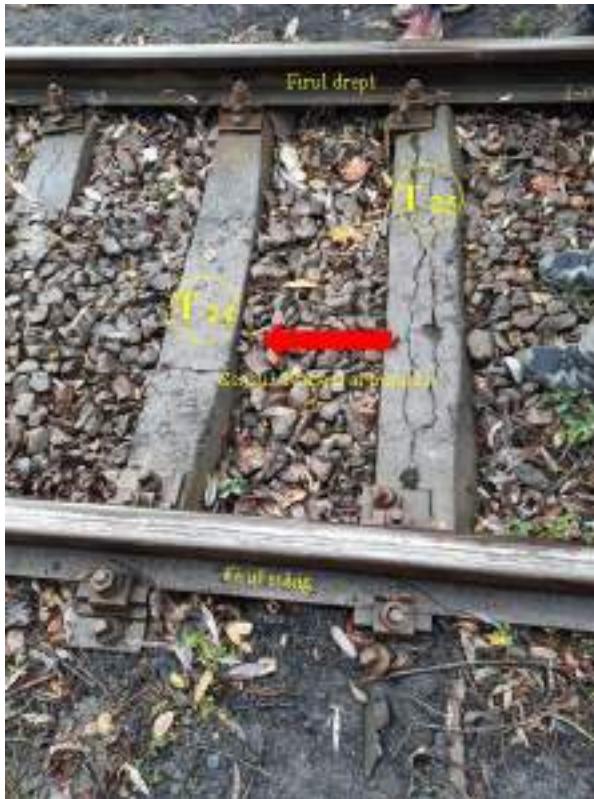
Foto nr.18: Starea tehnică a trav.T-25 și T-24

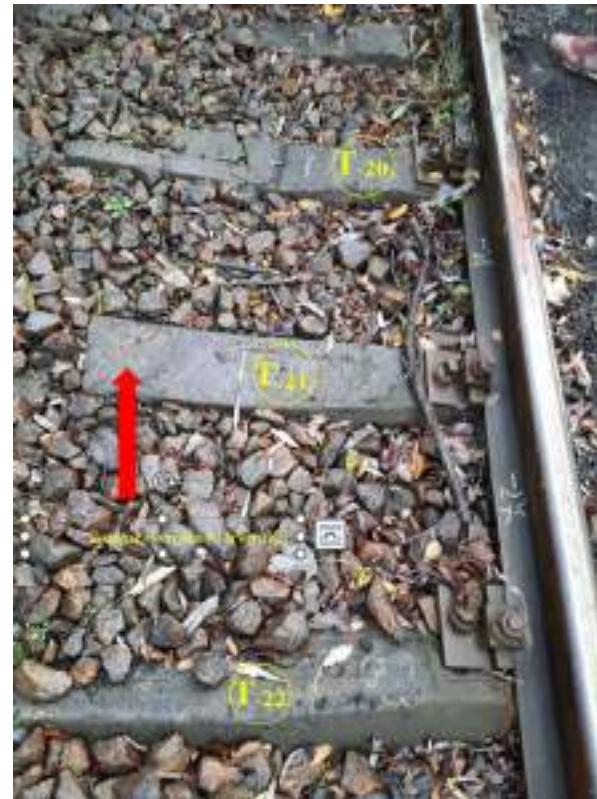
Foto nr.19: Starea tehnică a trav. T-20, T-21 și T-22

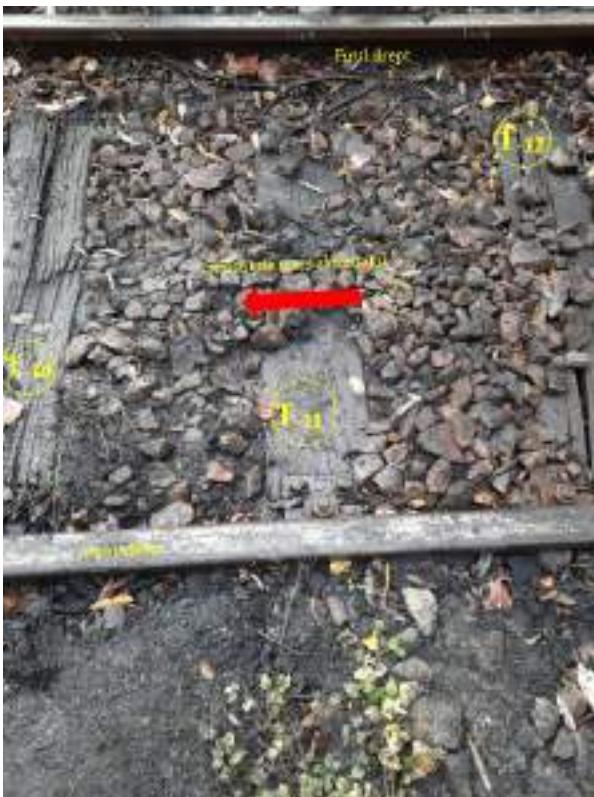
Foto nr.20: Starea tehnică a trav. T-10, T-11 și T-12

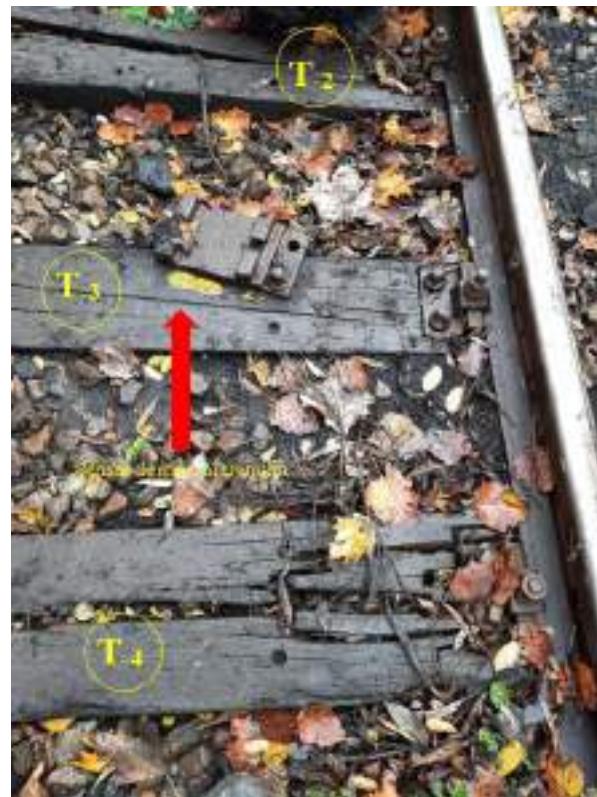
Foto nr.21: Starea tehnică a trav. T-2, T-3 și T-4
