RAPORT DE INVESTIGARE

privind accidentul feroviar produs în data de 28.11.2023, pe raza de activitate a Sucursalei Regionale de Căi Ferate Brașov, între haltele de mișcare Voșlăbeni și Izvoru Mureșului, prin deraierea de prima osie în sensul de mers a locomotivei de remorcare a trenului de marfă nr.66394

*Varianta finală
21 noiembrie 2024*

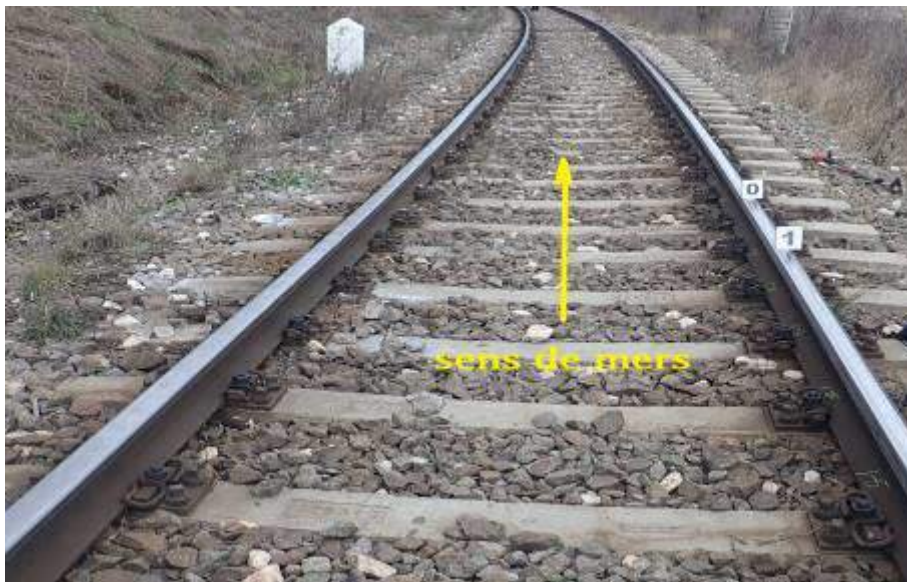
Foto nr.1 – zona producerii accidentului

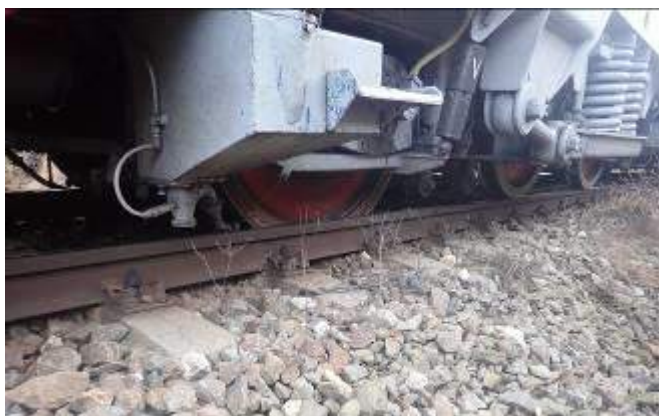
Foto nr.1

Locomotiva a fost condusă de la postul de conducere nr.II și, la sosirea la fața locului a comisiei de investigare, osia nr.6 (prima în sensul de mers) era deraiată, cu ambele roți stânga/dreapta lipite de șină– *foto nr.1,2*. Adaosurile de la arcurile tip Metalastik nu erau mișcate din poziția normală la niciuna dintre osii, iar amortizorii hidraulici de la osia nr.6 nu prezentau urme vizibile de scurgeri de ulei.

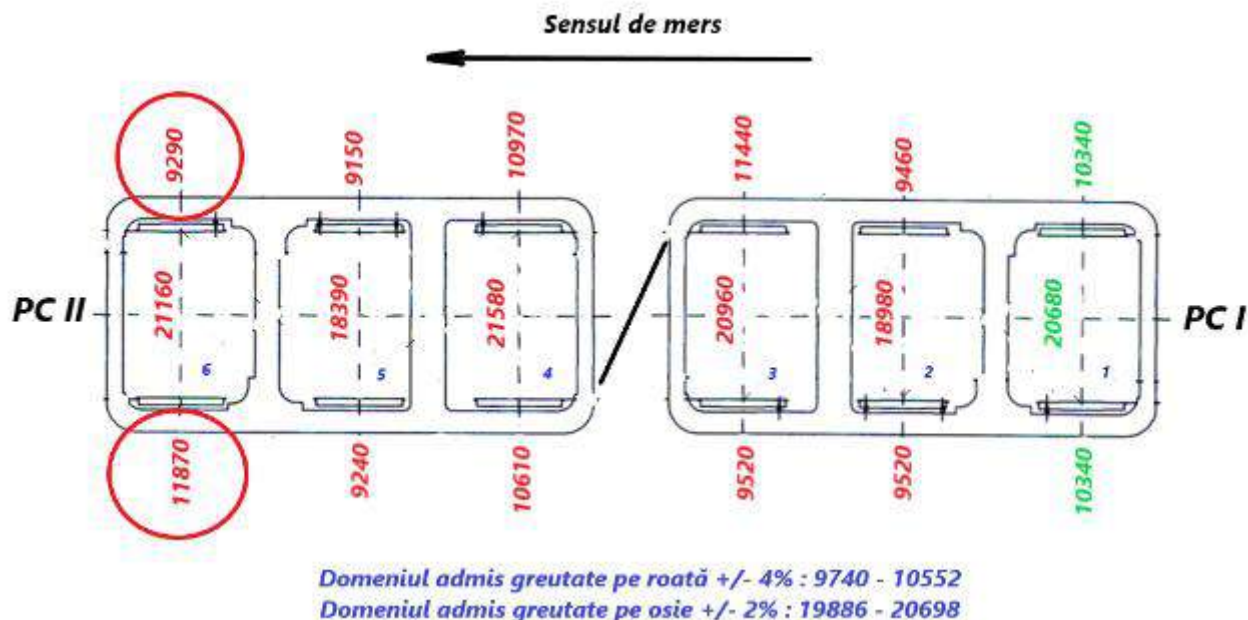
Figura nr.2 – valorile greutăților pe fiecare roată și osie

S-a constatat astfel că greutatea pe osie se încadra în limitele admise de +/- 2% prescrisă prin NTF 67-2008, **doar** la osia nr.1. Totodată, s-a constatat că greutatea pe roată se încadra în limitele de +/- 4% prescrise prin același normativ **doar** la osia nr.1 – ultima în sensul de mers.

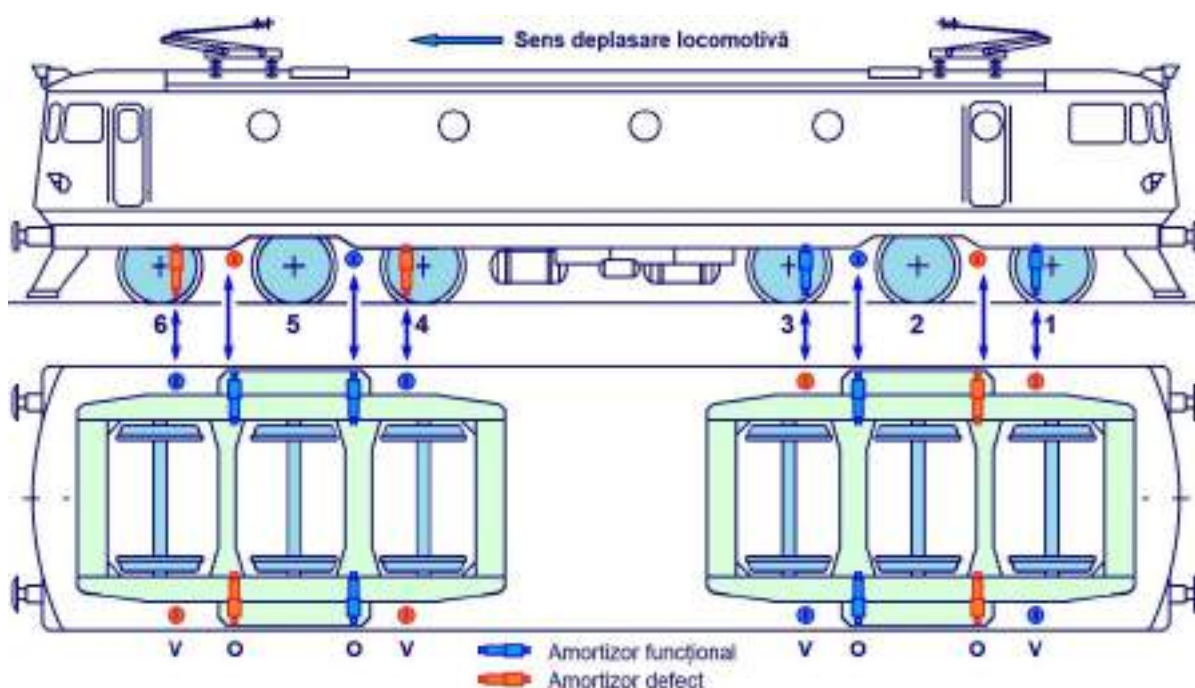
Figura nr.3

Urmare verificării amortizorilor hidraulici verticali și orizontali, prin desfacere la un capăt și acționarea manuală a acestora, s-a constatat că un număr de 7 amortizori verticali și orizontali erau ineficace, după cum urmează – *figura nr.3*:

- osia nr.6 partea dreaptă – amortizorii hidraulici orizontal și vertical;
- osia nr.4 partea dreaptă – amortizorul hidraulic vertical;
- osia nr.3 partea stângă – amortizorul hidraulic vertical;
- osia nr.2 partea stângă – amortizorul hidraulic orizontal;
- osia nr.1 partea stângă – amortizorul hidraulic vertical;
- osia nr.1 partea dreaptă – amortizorul hidraulic orizontal.

În opinia comisiei de investigare, în circulația trenului nr.66394, deficiențele constatate la un număr de 7 (șapte) amortizoare hidraulice – din cele 16 existente pe locomotivă -, incluzând aici și ambele amortizoare de la partea opusă roții care a părăsit suprafața de rulare - vertical și orizontal -, a avut ca efect lipsa de eficacitate a sistemului de amortizarea a oscilațiilor cutiei în timpul circulației și favorizarea transferurilor dinamice de sarcină între roți, pe fondul unei distribuții neconforme a sarcinilor statice pe roți și osii și a stării tehnice a suprastructurii căii.

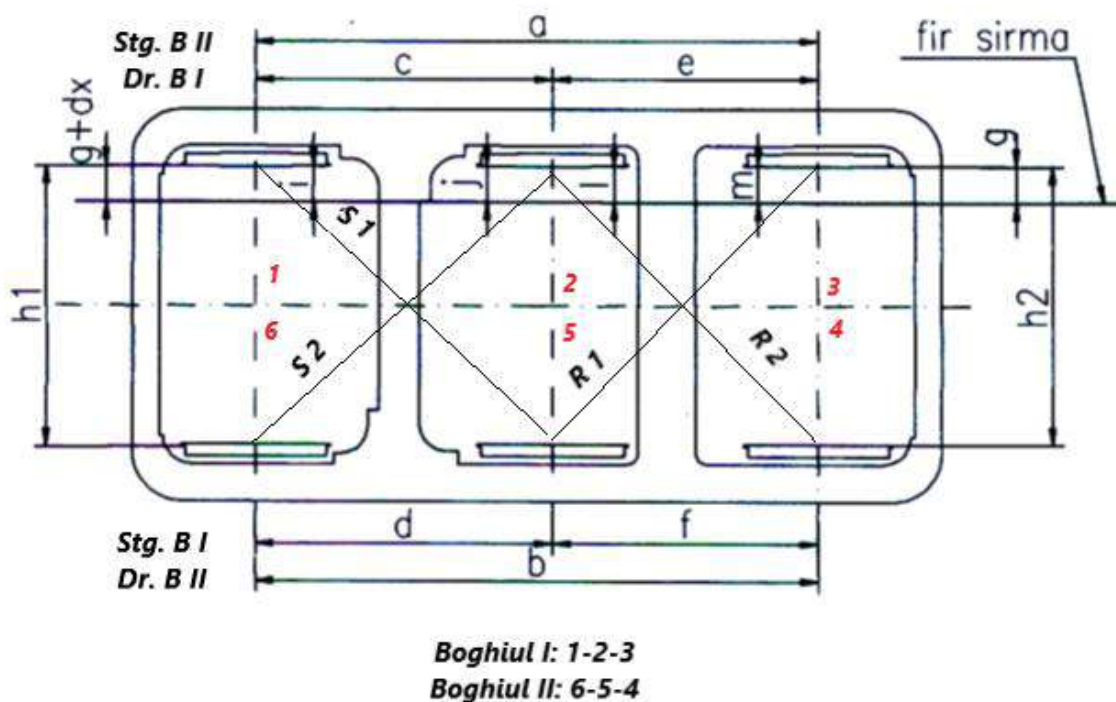
A fost efectuată verificarea alinierii și a paralelismului osiilor în conformitate cu prevederile din NTF 67-2008 și s-au măsurat inclusiv diagonalele S1, S2, R1 și R2 – *figura nr.4*. Rezultatele obținute ca urmare a acestor verificări (chiar efectuate după deraiere), nu au fost de natură să stabilească faptul că alinierea și paralelismul osiilor ar fi putut influența producerea deraierii.

Figura nr.4 – verificarea alinierii și paralelismului

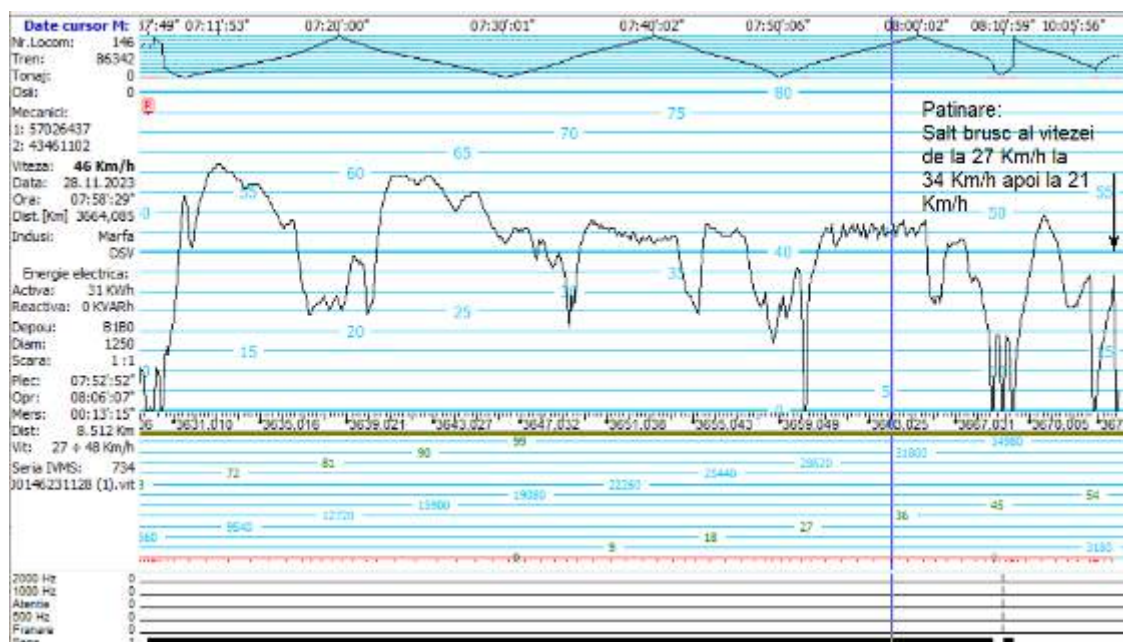
În acest moment, pe înregistrările IVMS se observă o creștere bruscă a vitezei de la valoarea de 27 km/h la valoarea de 34 km/h - specific fenomenului de patinare în împrejurări de pierdere a aderenței - apoi o scădere la valoarea de 21 km/h pe o distanță de 0,059 km, după care viteza a scăzut brusc la „0” pe o distanță de 0,113 km și trenul s-a oprit – *figura nr.5*. Menționăm faptul că la osia nr.6 este montat și generatorul de impulsuri, ceea ce conduce la concluzia că la această osie s-a manifestat fenomenul amintit.

Figura nr.5 – captură înregistrare IVMS

În opinia comisiei de investigare, creșterea bruscă a vitezei – patinare –, s-a produs în timpul acțiunii de sporire a vitezei trenului după demarare, pe o zonă cu declivitate de 13,10‰ (rampă în sensul de mers al trenului) și curbă, cu un tonaj apropiat de cel maxim admis – lipseau 58 t – pe fondul pierderii de aderență ca urmare a deficiențelor constatate la locomotivă - v. cap.4.b.1.

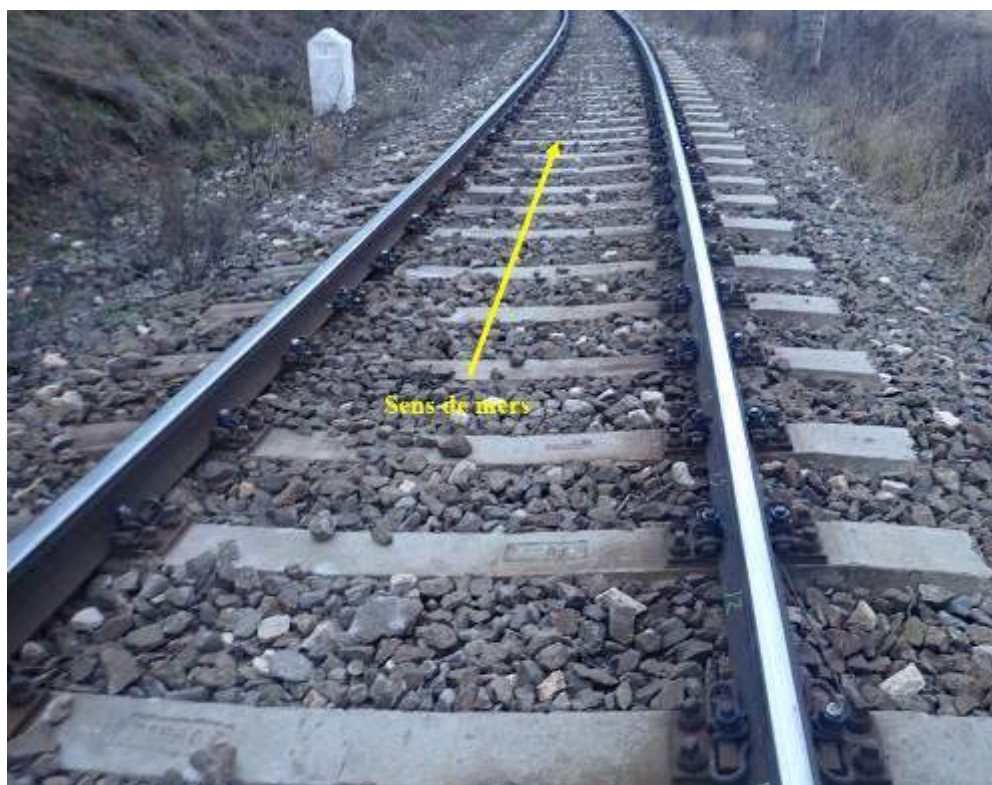
Foto nr.3

Deraierea s-a produs în momentul în care locomotiva se afla pe o curbă cu deviație stânga în sensul de mers a trenului – foto nr.3 și nr.4.

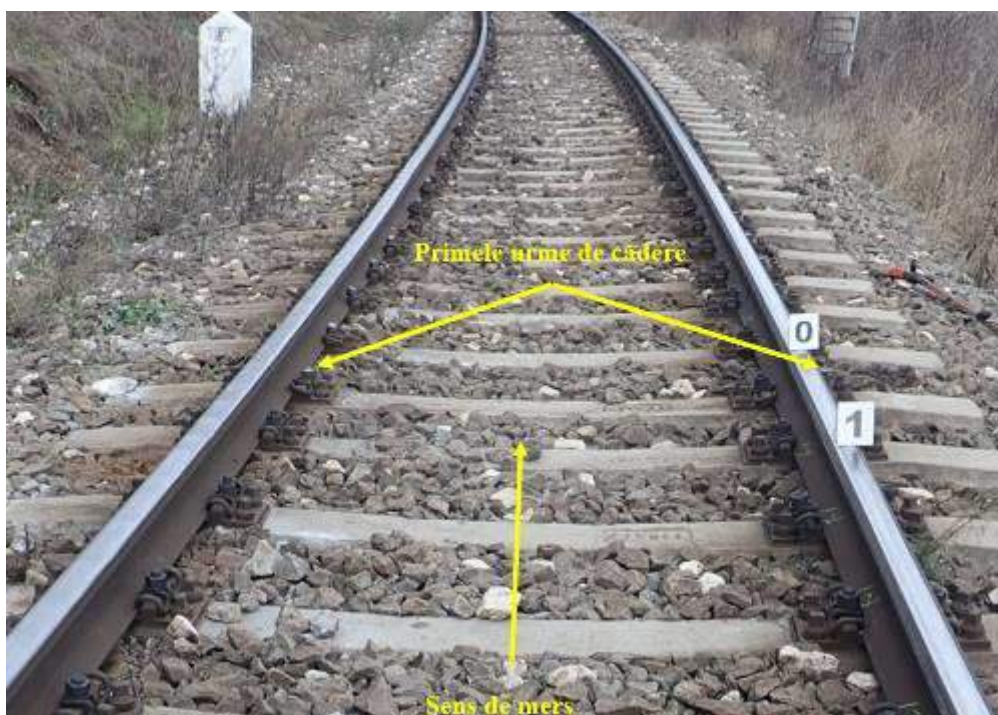
Foto nr.4 – Detaliu zonă producere accident

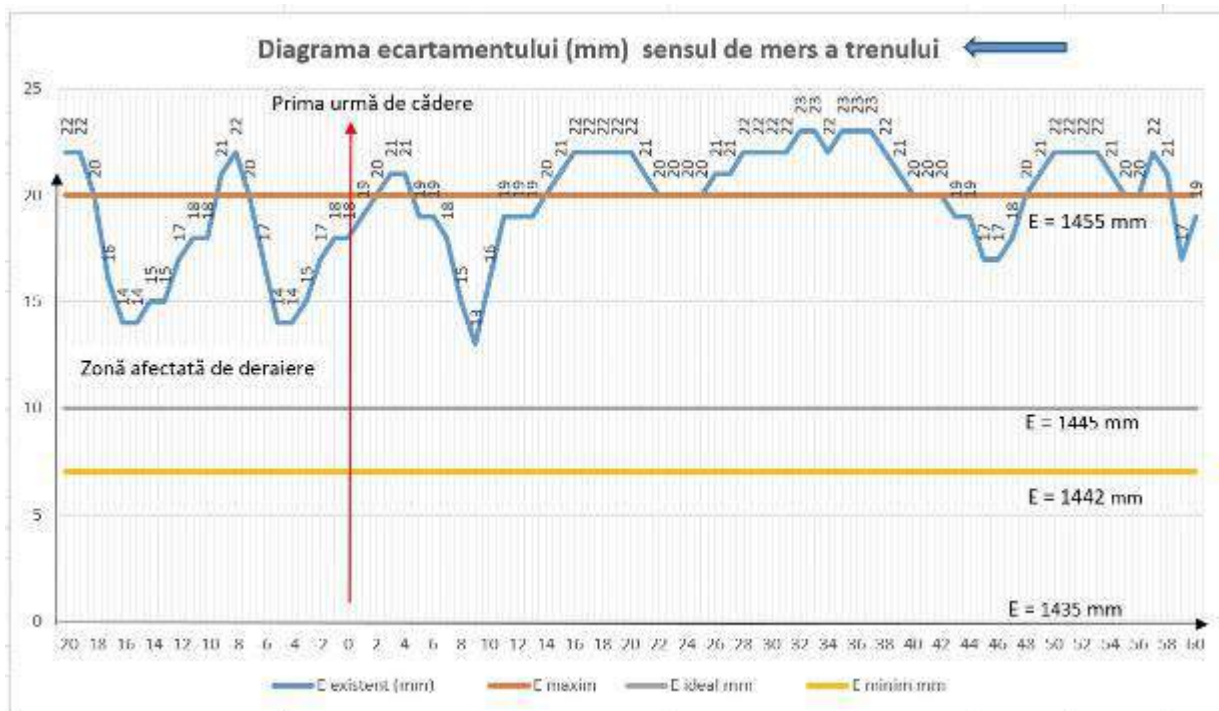
Diagrama nr.1 - Diagrama ecartament

ecartamentului nominal 1435mm + 10 mm supralărgirea s - 3 mm toleranța minimă admisă corespunzătoare vitezei de circulație

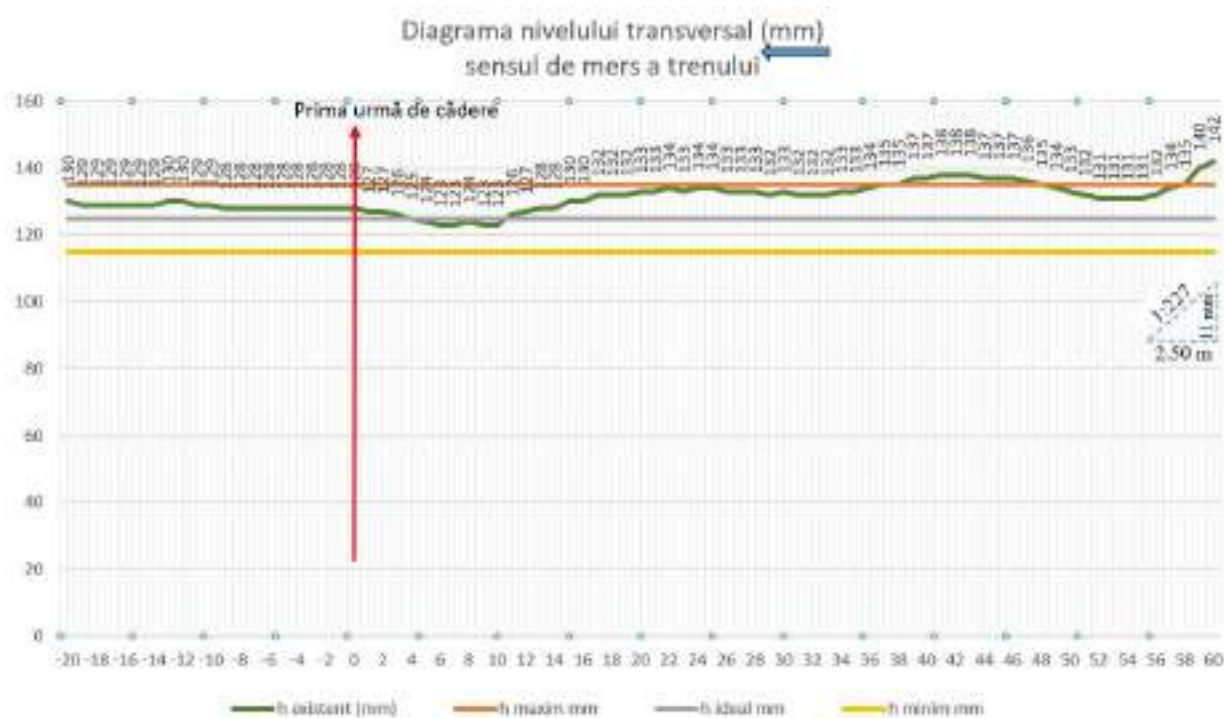
Diagrama nr.2 - Diagrama nivel.

- b.) În diagrama nr.2, **h ideal** reprezintă supraînălțarea prescrisă de 125 mm pentru porțiunea de curbă circulară, **h maxim** reprezintă valoarea maximă a nivelului transversal de 135 mm = 125 mm supraînălțarea prescrisă + 10 mm toleranța maximă pentru liniile cu Vmax de cel mult 50 km/h, **h minim** reprezintă valoarea minimă a nivelului transversal de 115 mm = 125 mm supraînălțarea prescrisă - 10 mm toleranța minimă pentru liniile cu Vmax de cel mult 50 km/h.

Valoarea torsionării căii pe zona producerii accidentului, între punctele „55” ÷ „60” este de 11 mm, depășind valoarea maximă admisă a torsionării de 10 mm, având înclinarea rampei defectului de 1:227 față de înclinarea admisă a rampei de 1:250.

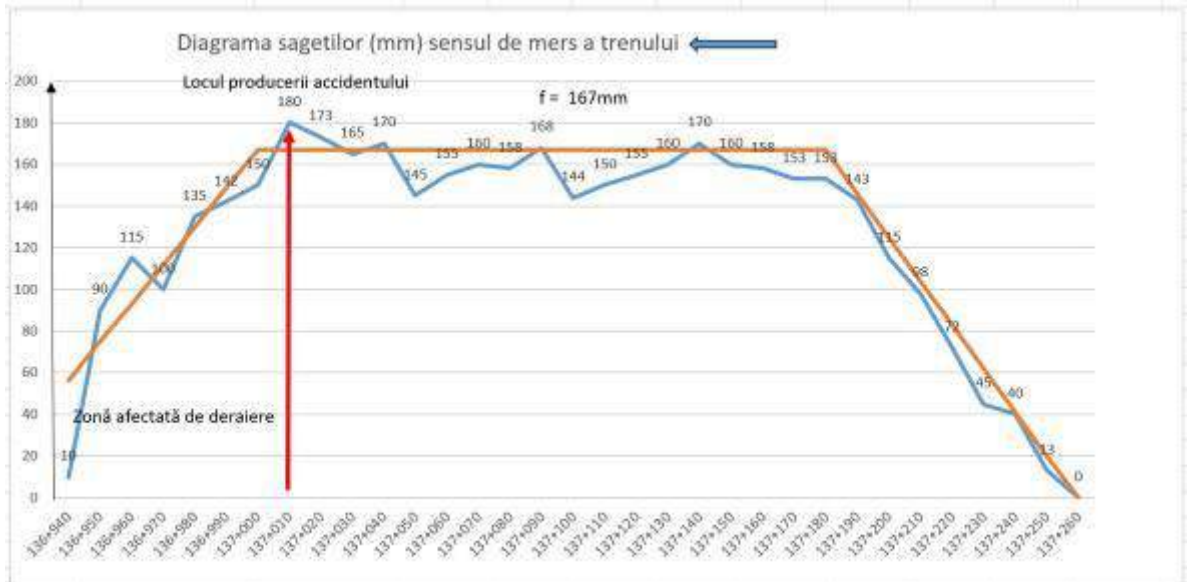
Diagrama nr.3 - Diagrama săgeților.

Valorile măsurate la săgeată, au depășit toleranțele maxime admise în exploatare între km.136+940 ÷ 137+010 - *diagrama nr.3*. În urma deraierii, linia pe această zonă a fost deplasată spre interiorul căii cu aproximativ 170 mm – *foto nr.5 și foto nr.6*.

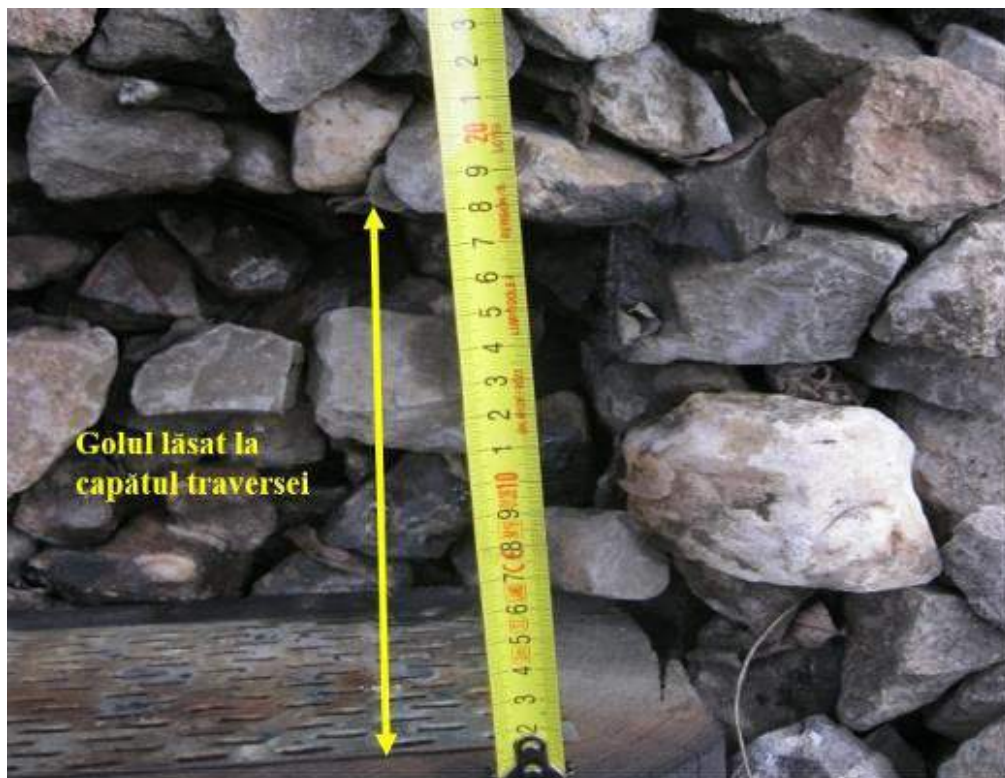
Foto nr.5 – Traversă deplasată

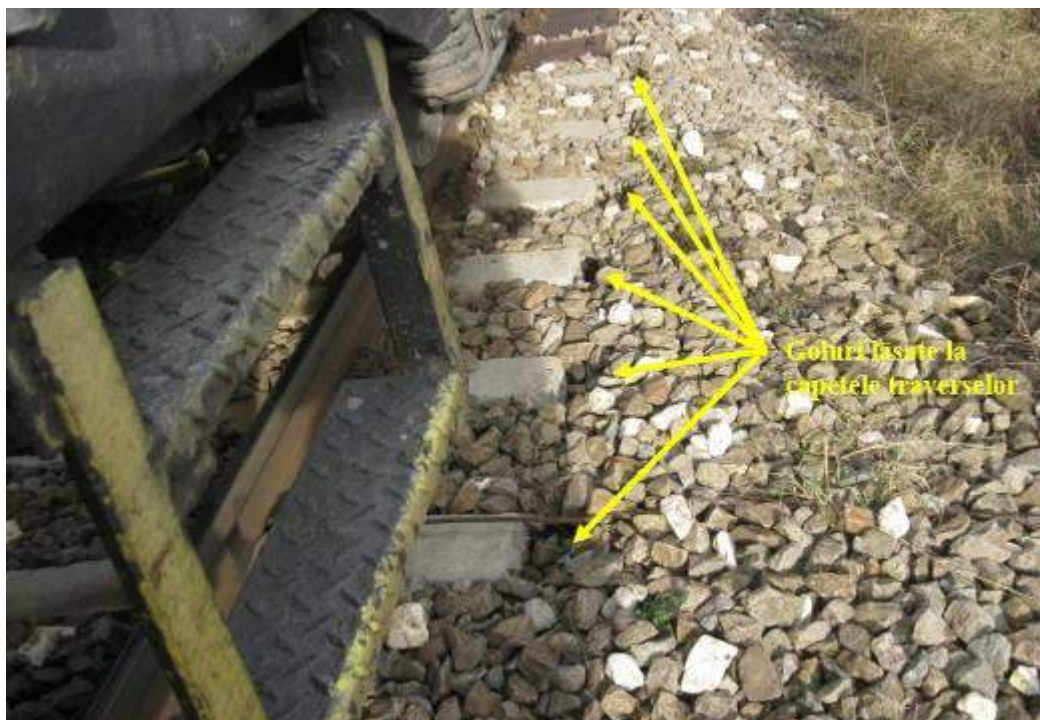
Foto nr.6 – Traverses deplasate

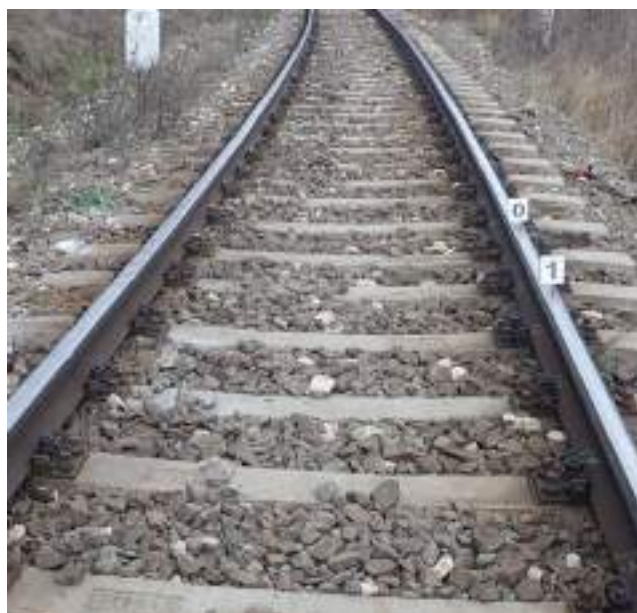
S-a procedat la verificarea traverselor de cale ferată pe zona producerii accidentului și anterior acesteia, constatându-se ca acestea erau în stare corespunzătoare, având prindere completă și activă – *foto nr.7 și foto nr.8.*

Foto nr.7 – Prindere completă și activă

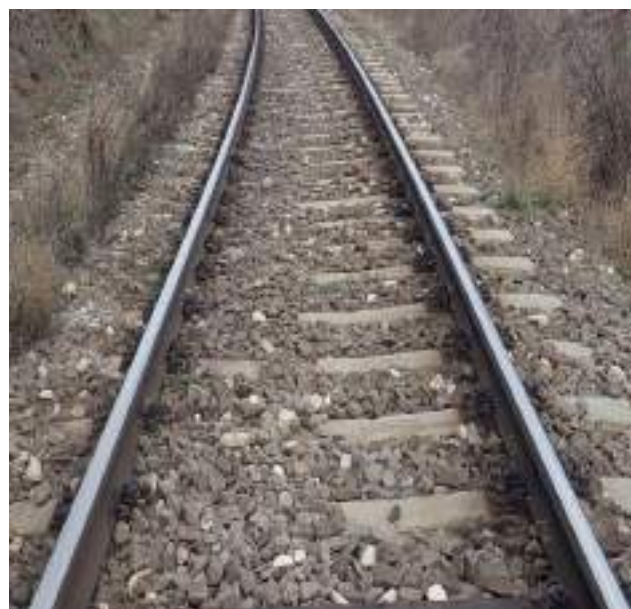
Foto nr.8 – Prindere completă și activă
