## RAPORT DE INVESTIGARE

privind incidentul feroviar produs în data de 04.12.2023 pe raza de activitate a Sucursalei Regionale de Căi Ferate București, în stația CFR Azuga, în circulația trenului de călători Interregio nr.1742 aparținând SNTFC „CFR Călători” SA

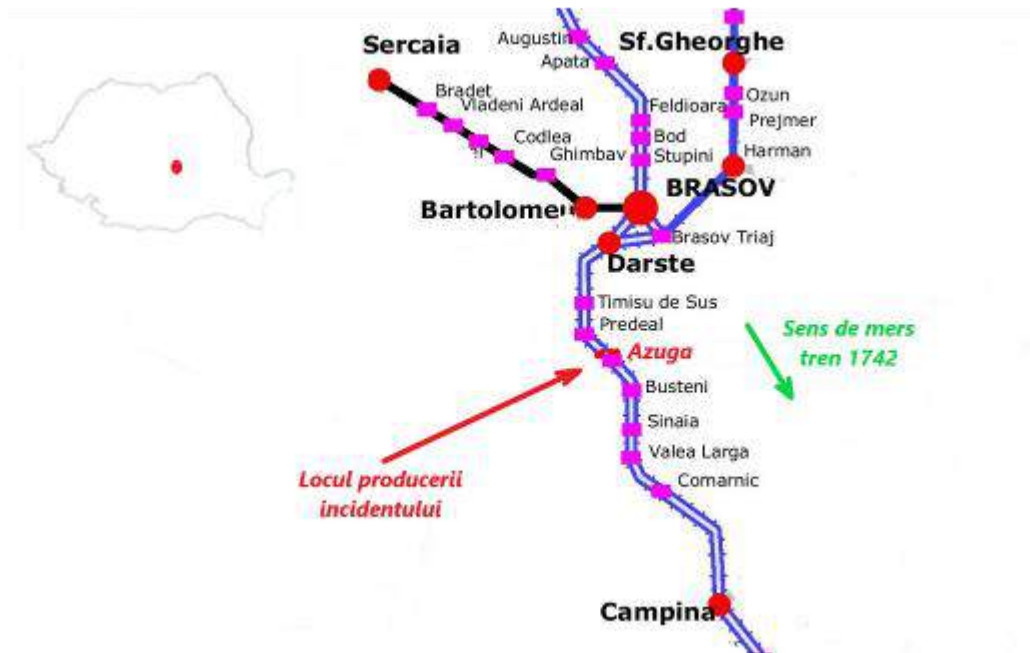
Figure no. 1 – The place of the incident

After the breaking, the pantograph remained with the collector head caught in the contact wire and, with the metal frame, it hit the side walls of the first three wagons, causing the sixth window on the left side in the running direction of the wagon no. 61 53 2176 035-2, the first one from the locomotive, to break.

As a result of the breaking of this window, three persons were injured and required medical assistance.

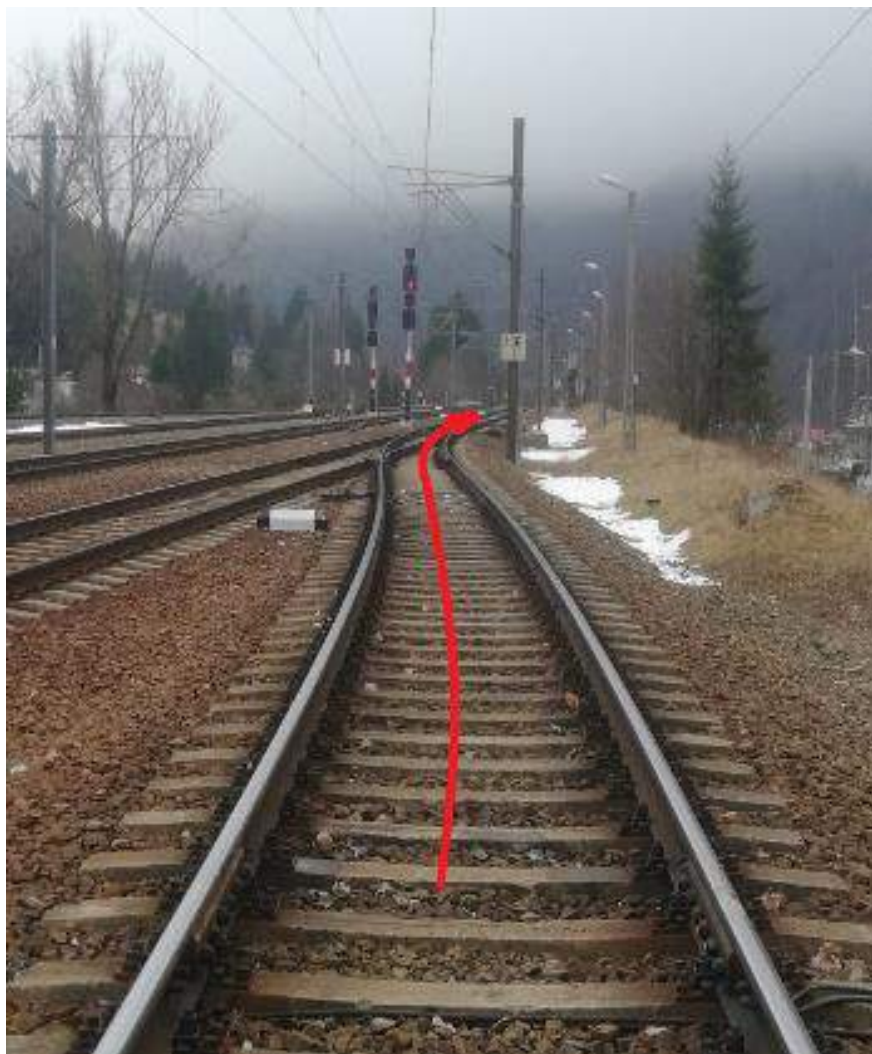
În zona producerii incidentului, în stația CFR Azuga, la km 136+100, parcurșul de circulație al trenului a fost în abatere, iar profilul în lung al căii are declivitatea maximă de 14,734 ‰ (pantă în sensul de mers al trenului).

*Foto nr.1 – parcursul de ieșire din stația CFR Azuga al trenului de călători nr.1742*

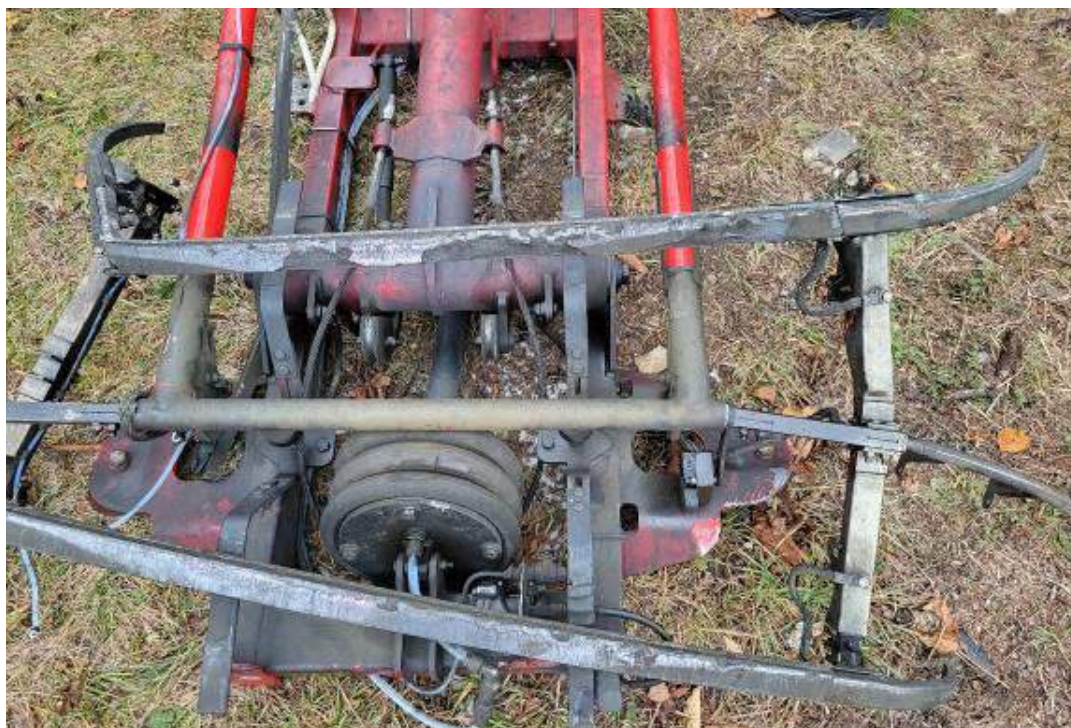
- de la 430 mm la 570 mm peria era corespunzătoare cu o grosime de 15 mm;
  - de la 580 mm la 650 mm era o spărtură veche cu urme de frecare a firului de contact cu o grosime de 3 mm;

- de la 650 mm la 880 mm peria era corespunzătoare cu o grosime de 15 mm;
  - la 830 mm era o urmă de lovitură nouă în portperie iar peria era crăpată.

*Foto nr.2 –pantografului nr.1 al locomotivei EA 583*

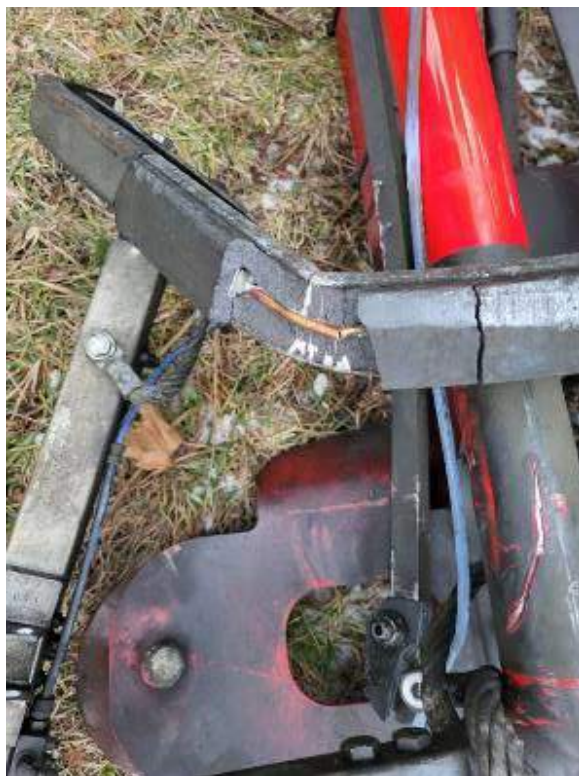
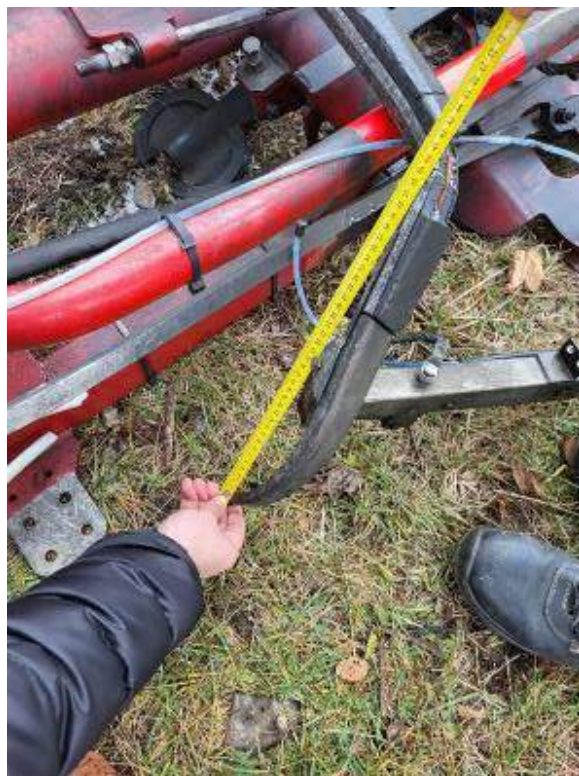
- peria a doua în sensul de mers (de ghidare/captatoare) prezenta urme de frecare pe ambele capete la partea superioară iar capătul din partea stângă în sensul de mers era îndoit;

- lungimea portperiei a doua în sensul de mers al trenului măsurată la capetele coarnelor era de aproximativ 1470 mm.

*Foto nr.3 și nr.4 – cornul primei portperii a pantografului nr.1 partea stângă*

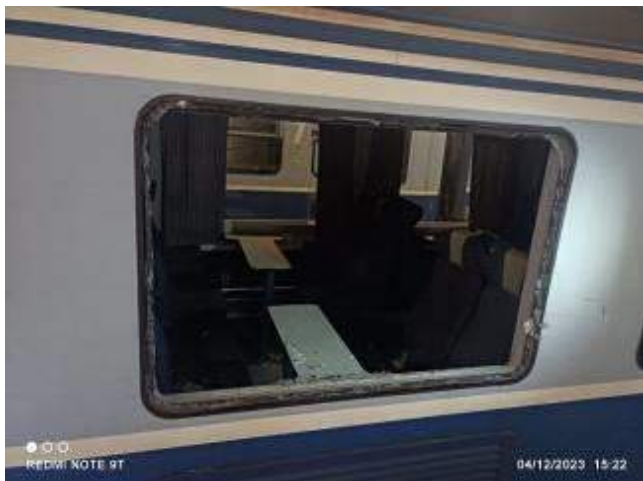
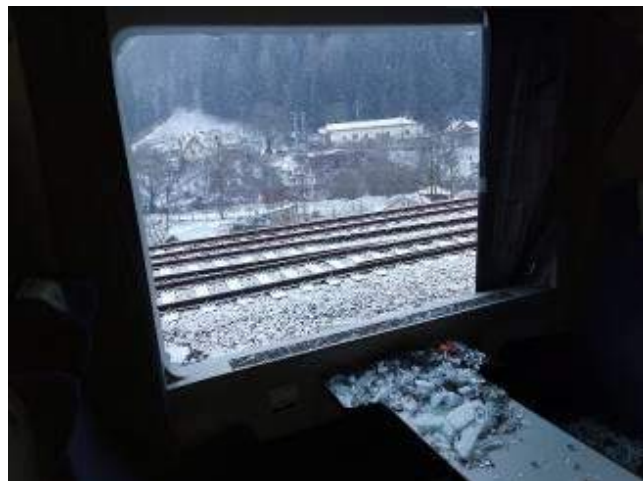
- vagonul se afla poziționat primul după locomotiva de remorcare EA 583;
- la locul producerii incidentului s-a constatat că cel de-al șaselea geam de pe partea stângă în sensul de mers al trenului, era spart ca urmare a lovirii acestuia de către pantograful locomotivei;
- geamul spart se afla poziționat în dreptul locurilor 61, 62, 63 și 68.

*Foto nr.5 și nr.6 – geamul spart de la vagonul nr.61 53 21-76 035-2*

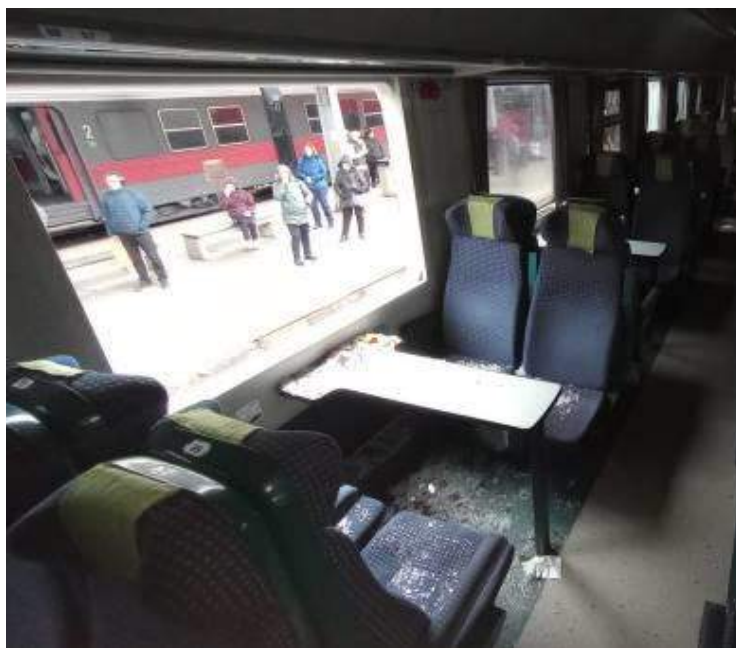
*Foto nr.7 – locurile din vagonul nr.61 53 21-76 035-2 afectate de spargerea geamului*

Cioburile rezultate din spargerea geamului de la vagonul nr.61 53 21-76 035-2 au fost împrăștiate în compartiment afectând trei călători, care ocupau locurile 62, 63 și 68.

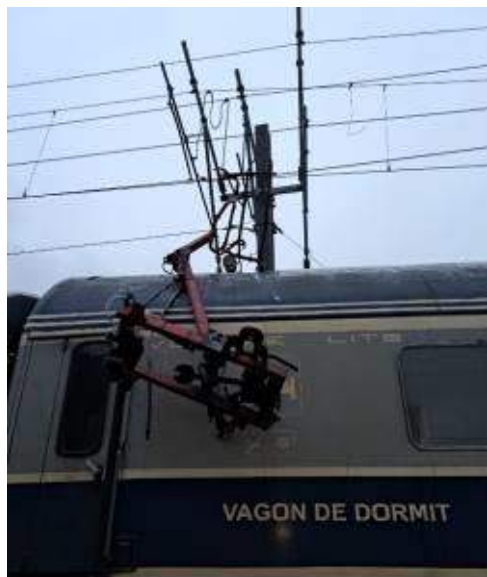
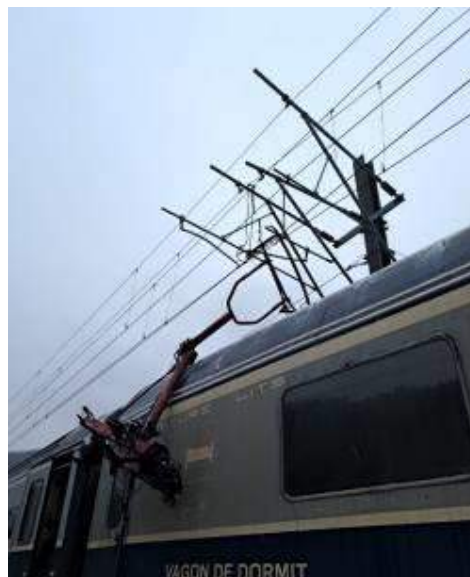
*Foto nr.8 și nr.9 – pantograful locomotivei EA 583 după oprirea trenului în stația CFR Azuga - agățat în dreptul celui de-al 3-lea vagon din compunere*

După ruperea pantografului nr.1 acesta a rămas suspendat cu săniile de firul liniei de contact în dreptul stâlpului LC SH 31 amplasat la km 136+100, iar cadrul metalic al acestuia (în timp ce trenul încă se deplasa din inerție) a lovit pereții laterali ai vagoanelor de pe partea stângă în sensul de mers al trenului, spargând cel de-al șaselea geam de la vagonul nr.61 53 21-76 035-2 (primul de la locomotivă), respectiv cel din dreptul locurilor 61, 62, 63 și 68.

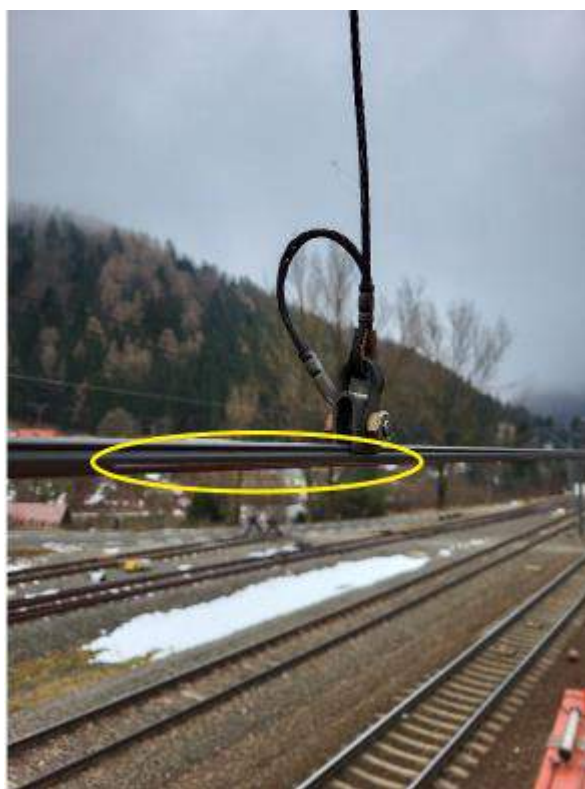
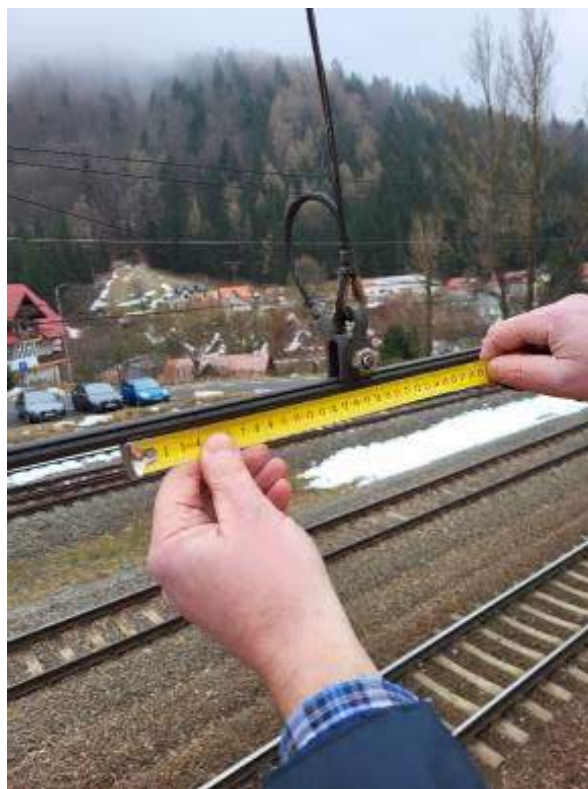
- prima urmă de frecare nouă a fost identificată pe lateralul firului de contact corespunzător liniei directe nr.II la o distanță de aproximativ 17 cm înainte de penultima pendulă aflată înainte de fixătorul unde a rămas blocat/agățat pantograful nr.1 al locomotivei – *foto nr.10 și 11*. Distanța între firul de contact aferent liniei directe nr.II și cel corespunzător liniei nr.1 abătută era de 1000 mm;

*Foto nr.10 și nr.11– prima urmă de frecare nouă pe firului de contact corespunzător liniei directe nr.II*

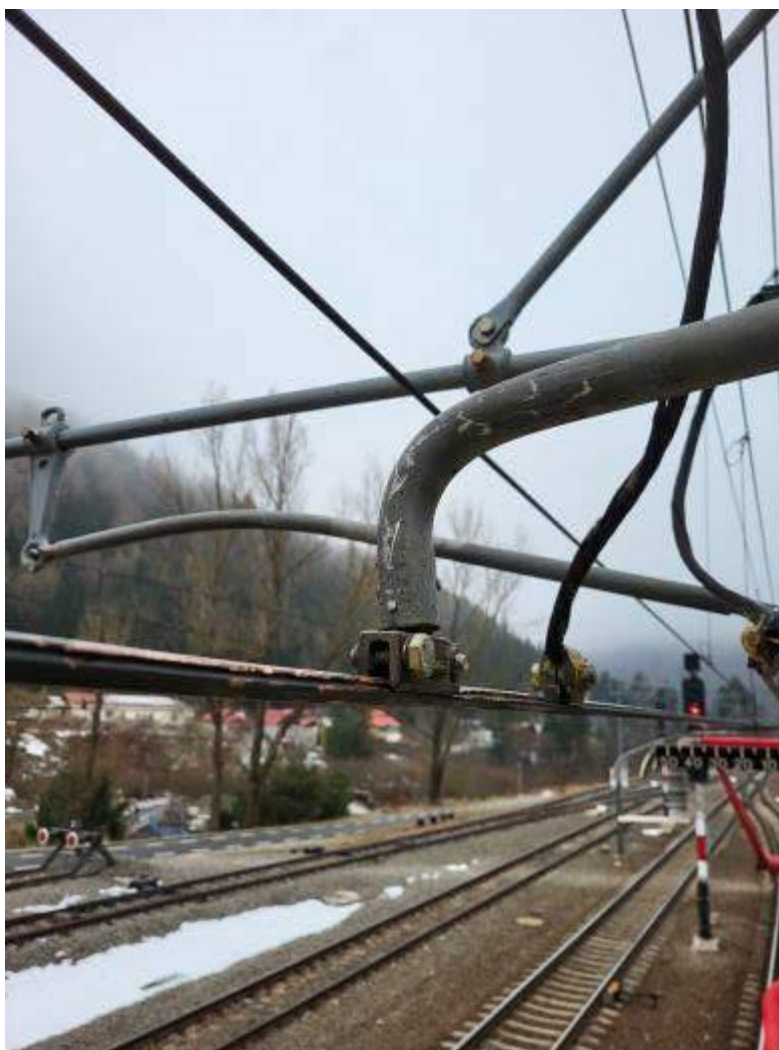
- zigzagul (Z) la stâlpul SH 31 pe linia directă era de 300 mm iar pe linia abătută era de 100 mm, măsurat cu drezina circulând de pe linia abătută;
- înălțimea firului de contact în zona de preluare a celor două linii (la aproximativ 900 mm în plan orizontal între cele două fire de contact), era de 5820 mm pe linia directă și 5860 mm pe linia abătută;

- la penultima pendulă înălțimea firului de contact (la aproximativ 1000 mm în plan orizontal între cele două fire de contact), era de 5850 mm pe linia directă și 5920 mm pe linia abătută;
- în zona ultimei pendule și a fixătorului stâlpului de la acul aerian pe linia directă la SH 31 pe firul de contact aferent liniei directe nr.II, existau urme puternice de frecare cu dislocare de material și deformări în planul orizontal.

*Foto nr.12 – zona ultimei pendule și a fixătorului stâlpului de la acul aerian pe linia directă nr.II la stâlpul SH 31*

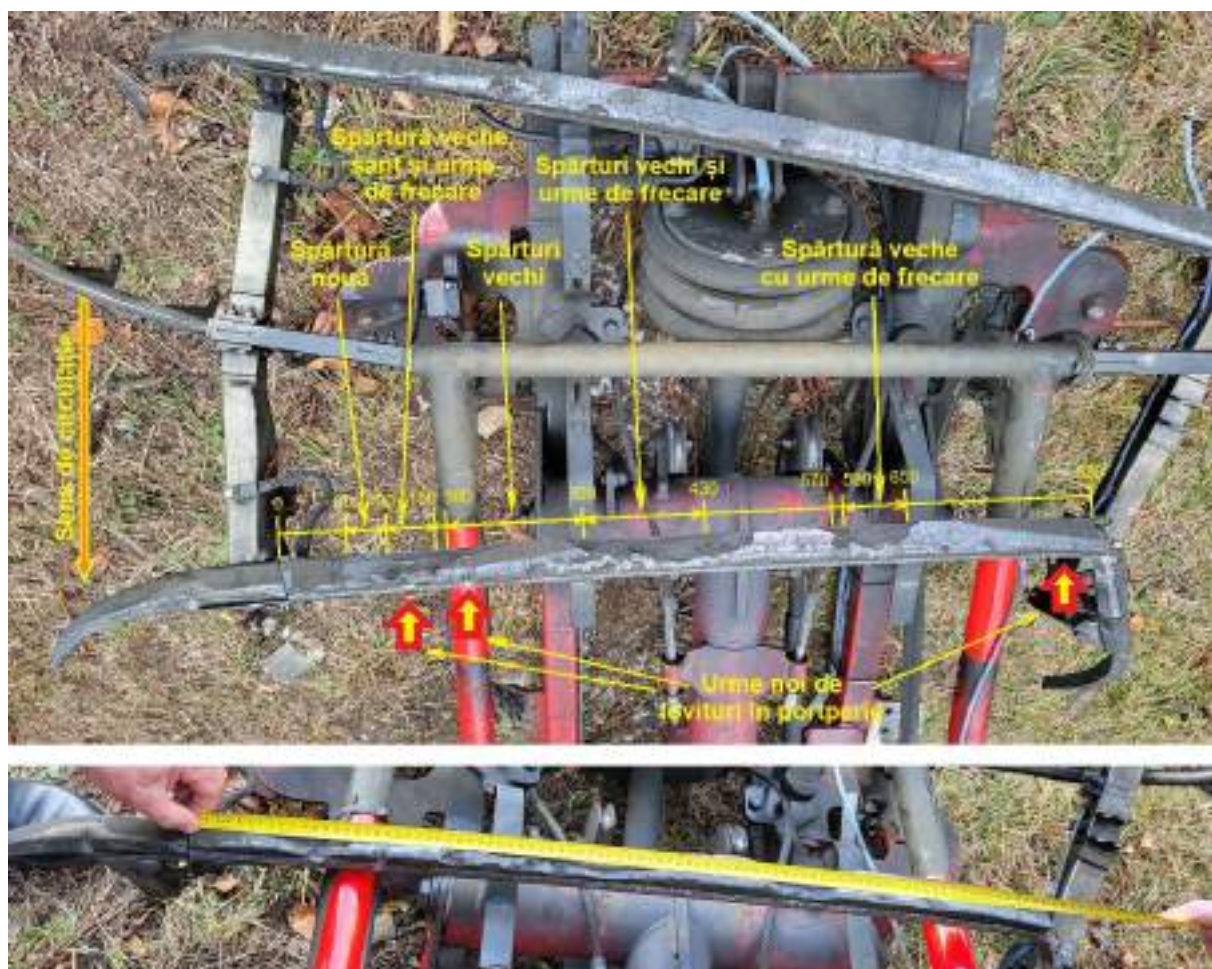
Constatările privind grosimea și starea periiilor pantografului nr.1 au fost efectuate în prezența tuturor părților implicate. Prin compararea acestora cu constatările efectuate de către personalul care a efectuat revizia intermediară tip PTh3 la data de 03.12.2023, se poate trage concluzia rezonabilă că diferențele nu pot fi justificate de uzurile apărute în timpul exploatării, deoarece locomotiva era la primul drum după ieșirea de la revizie (35 km).

Foto nr.13 – defectele existente la periiile pantografului nr.1

Față de cele prezentate, comisia de investigare consideră că, **starea tehnică necorespunzătoare a pantografului nr.1 al locomotivei EA 583**, reprezintă o condiție care a determinat creșterea probabilității de producere a incidentului, și în consecință reprezintă un **factor contributiv**.

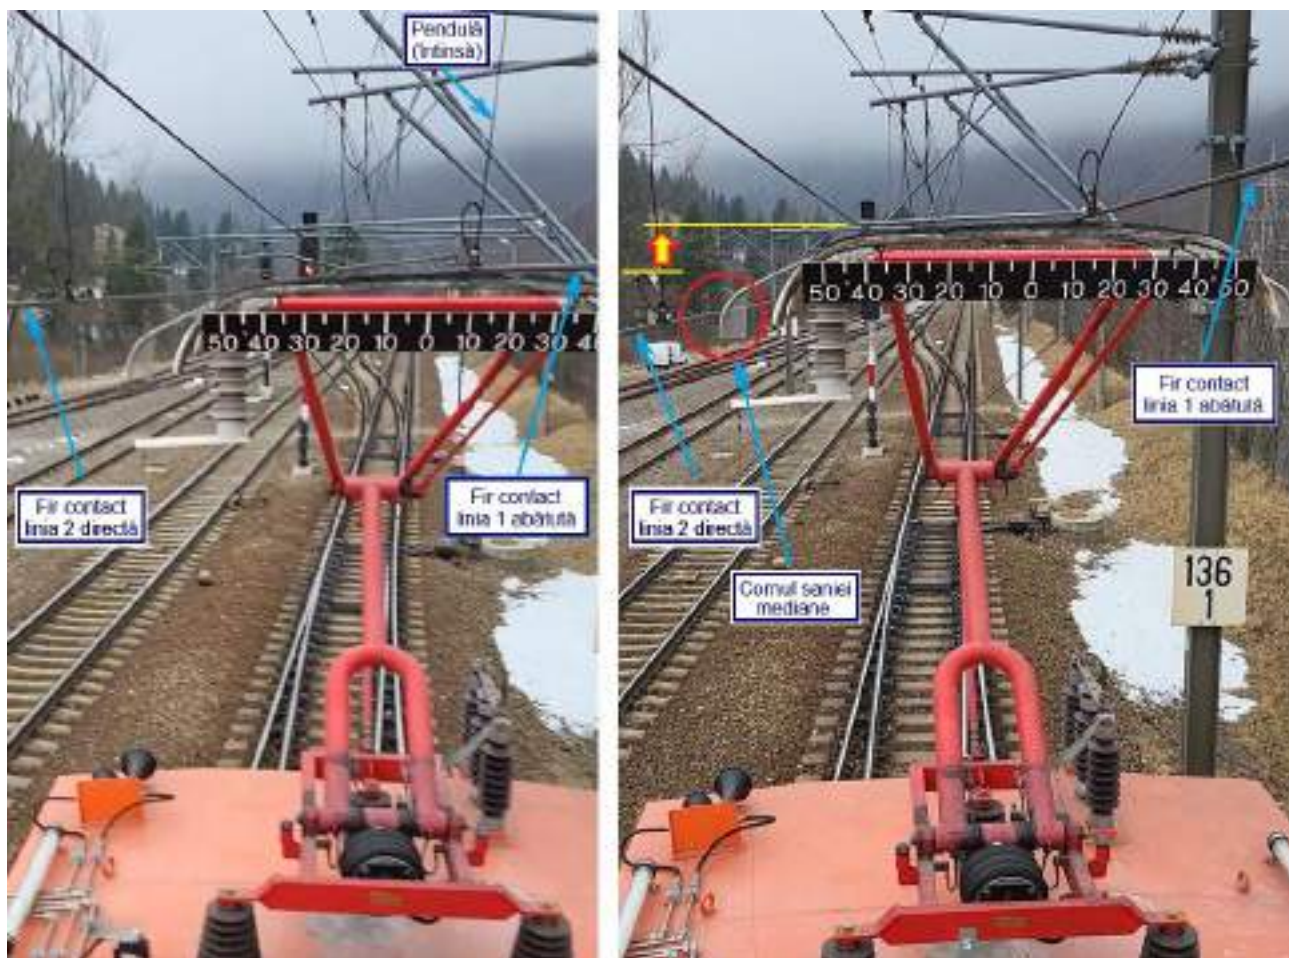
*Foto nr.14 și nr.15 – poziția pantografului în zona primei urme de frecare identificată pe firul de contact – simulare prin ridicarea manuală a pantografului drezinei la nivelul corespunzător urmei identificate pe firul de contact de pe linia directă*

Pătrunderea săniilor pantografului nr.1 peste nivelul firului de contact de pe linia directă nr.II, fir care are nivelul mai coborât decât firul de contact de pe linia nr.1 abătută, este posibilă, așa cum este prezentat și în imaginile anterioare, în situația în care forța de apăsare a firului de contact exercitată de către pantograful locomotivei deplasează firul de contact în sus, permițând astfel trecerea cornului saniei mediane peste firul de contact învecinat. Acest fapt este posibil în cazul în care forța exercitată de pantograf este mai mare decât cea reglementată, în cazul în care tensionarea firului de contact este mai mică de cât cea reglementată sau o combinație a celor două situații.
