## AVIZ

## **RAPORT DE INVESTIGARE**

al accidentului feroviar produs la data de 22.12.2023,  
pe raza de activitate a Sucursalei Regionala CF București, în halta de mișcare Zăvestreni,  
în circulația trenului de călători nr.9304,  
prin deraierea locomotivei de remorcare de osia nr.6 (prima în sensul de mers)

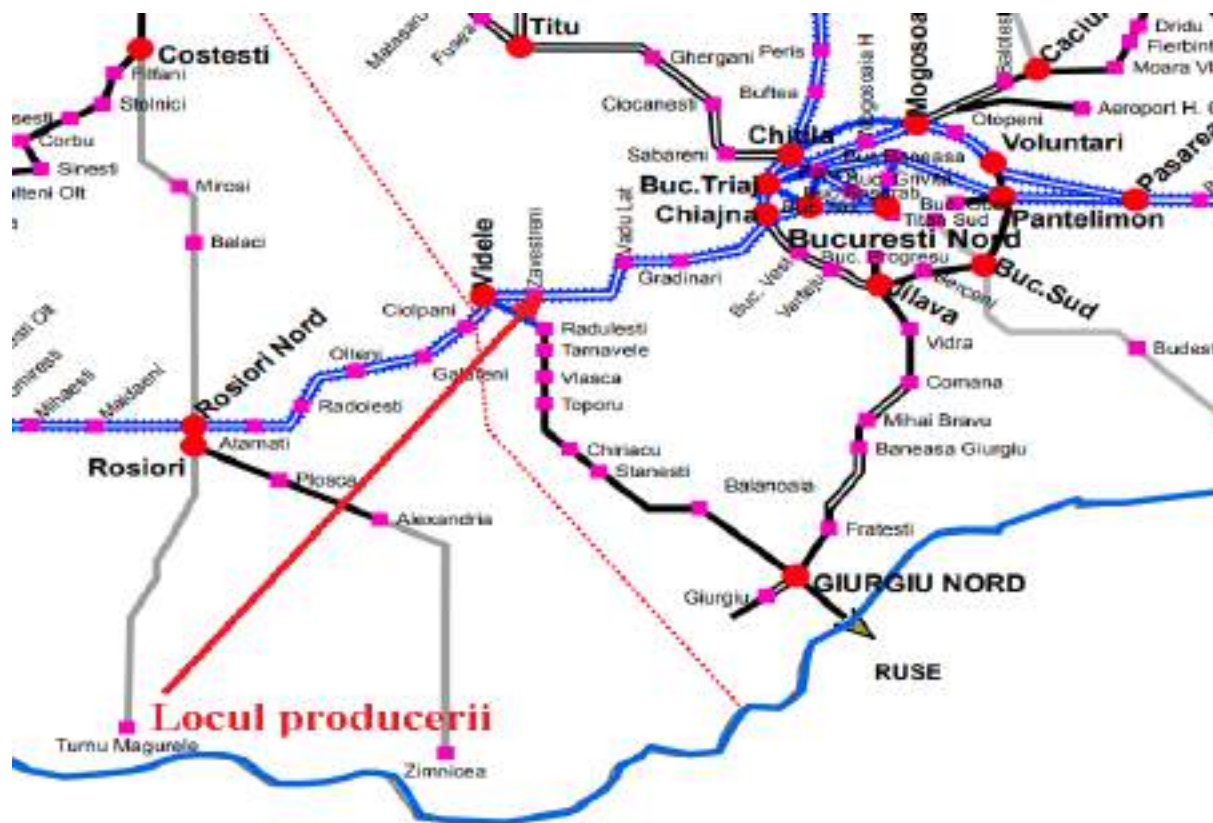
Figure 1. Accident site

At 05:40 o'clock, in the București Railway County, track section Chiajna - Videle (electrified double-track line), at the exit of the railway station Zăvestreni, on the area of the connecting rails of the switch no.5, in the running of passenger train no.9304, the derailment of the locomotive from axle no.6 (first in the running direction) occurred.

The derailment was caused by the climbing of the right-side rail, in the running direction, by the right-side guiding wheel of the first locomotive axle (in the running direction of the train) at the rail joint of the heel's frog of the no.5 switch. Next, the wheel that climbed ran with the flange of wheel approx. 11340 mm on the head of rail after which it fell to the outside of the track. In total, locomotive EA 767 ran in a derailed state for a distance of about 43 m.

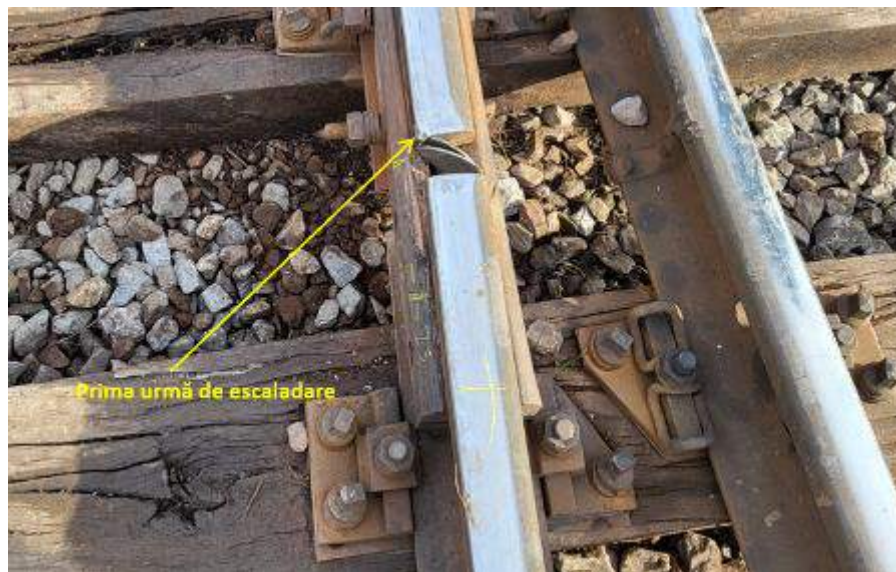
*Foto nr.1*

Deraierea s-a produs prin lovirea urmată de escaladarea capătului șinei de către roata din dreapta a osiei nr.6 (prima în sens de mers) a locomotivei EA 767 în sensul de mers al trenului, la joanta izolantă cu eclise de lignofoliu de la călcâiul inimii de încrucișare a schimbătorului de cale nr.5 – *foto nr.1*.

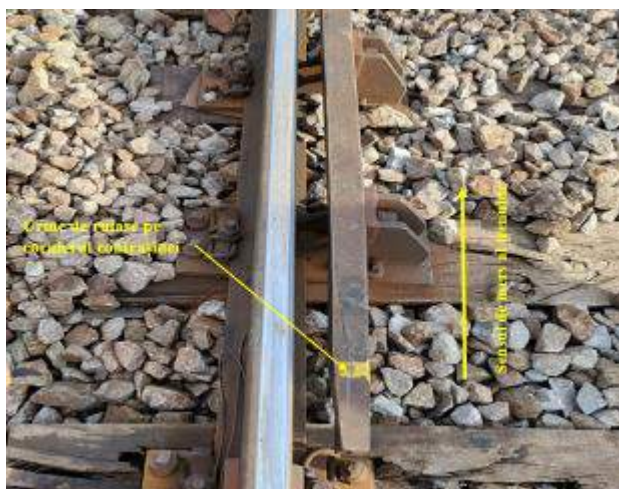
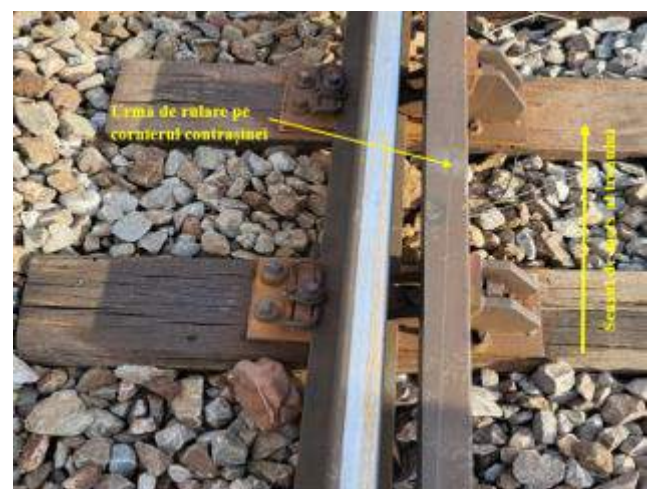
Urmare a escaladării șinei de către roata situată pe partea dreaptă, roata corespondentă roții atacante (cea situată pe partea stângă, în sensul de mers) a escaladat contrașina curbă și a rulat în continuare pe cornierul contrașinei – *foto nr.2 și foto nr.3*.

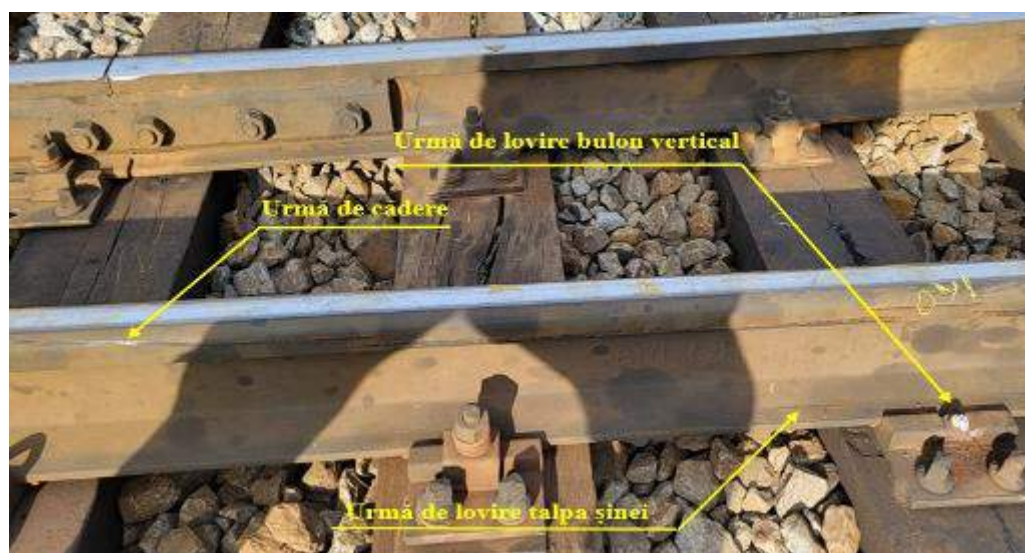
Roata atacantă din partea dreaptă în sensul de mers a trenului a părăsit flancul inactiv al șinei de legătură și a căzut în exteriorul căii în punctul notat cu „0” la 11.34 m de la joanta călcâi inimă de încrucișare a schimbătorului de cale nr.5. Concomitent, în același plan transversal, roata corespondentă (din partea stângă, în sensul de mers) a părăsit flancul activ al șinei de legătură și a căzut de pe șină între firele căii – *foto nr.4 și foto nr.5.*

*Foto nr.4 – Punctul „0”- prima urmă de cădere a roții situată pe partea dreaptă de pe flancul inactiv al ciupercii șinei*

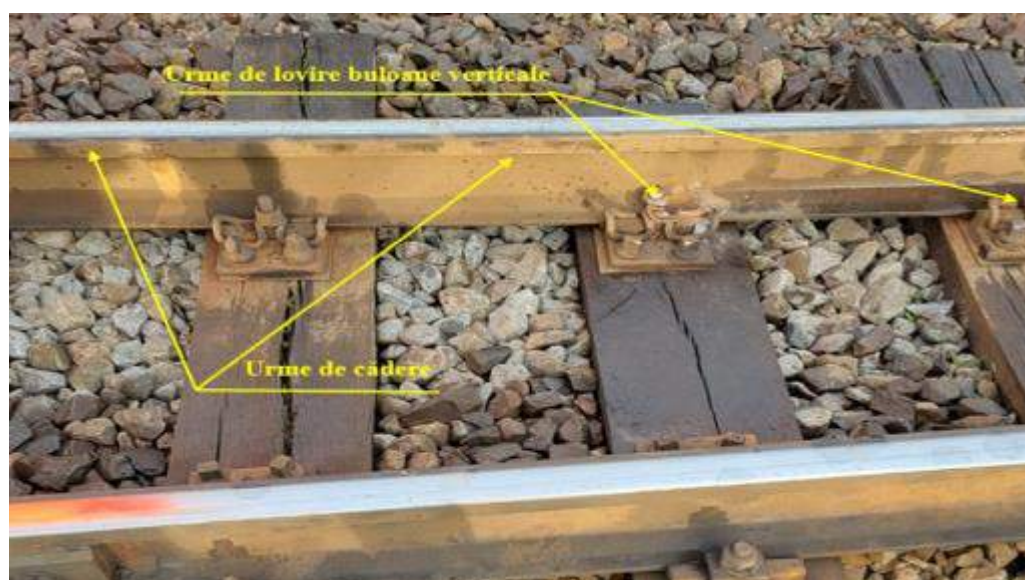
*Foto nr.5 – Punctul „0”- prima urmă de cădere a roții situată pe partea stângă de pe flancul activ al ciupercii șinei*

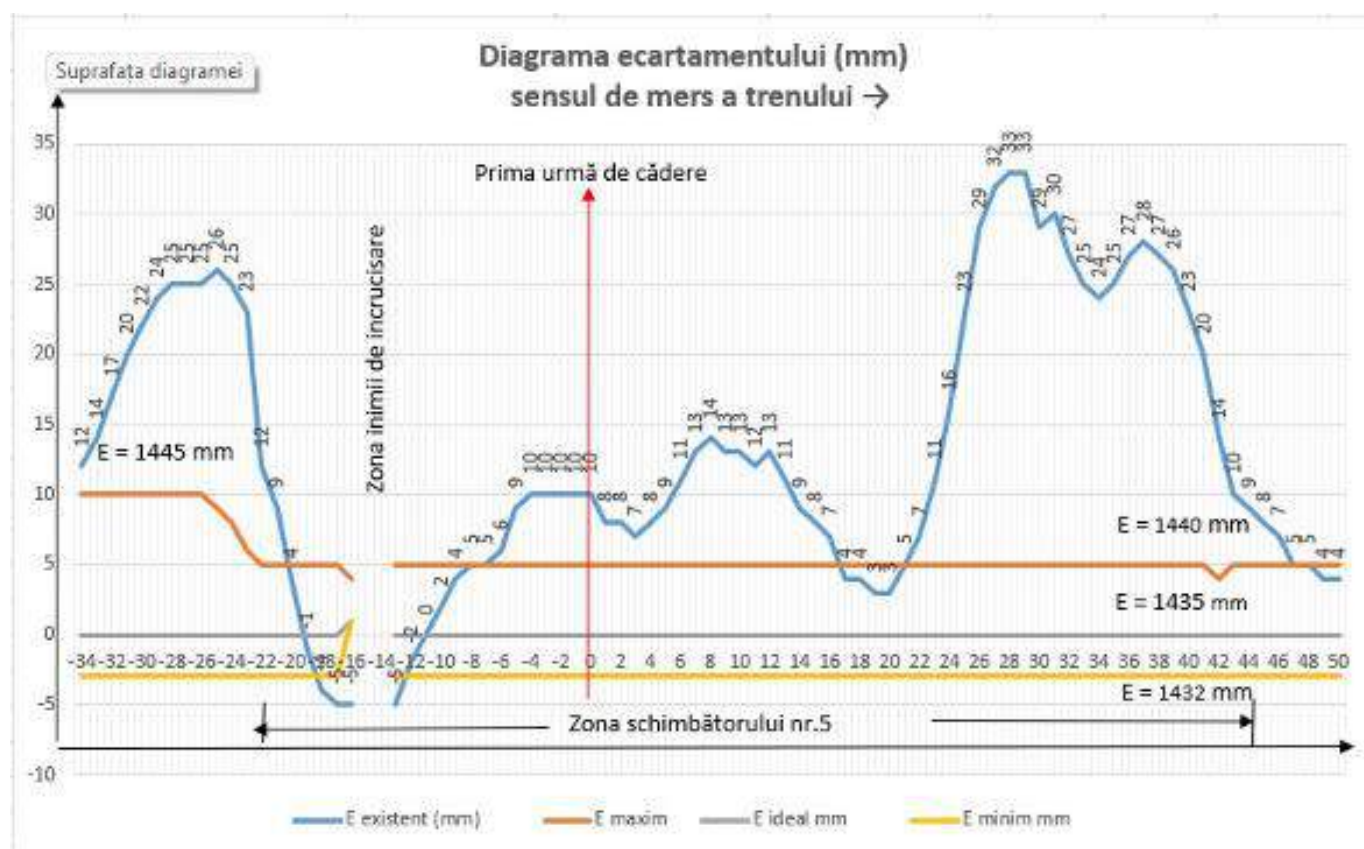
Diagrama nr.1 – Diagrama ecartamentului

Valorile ecartamentului și nivelului transversal, măsurate în regim static, sunt prezentate grafic, sub formă de diagrame – *diagramele nr.1-2*.

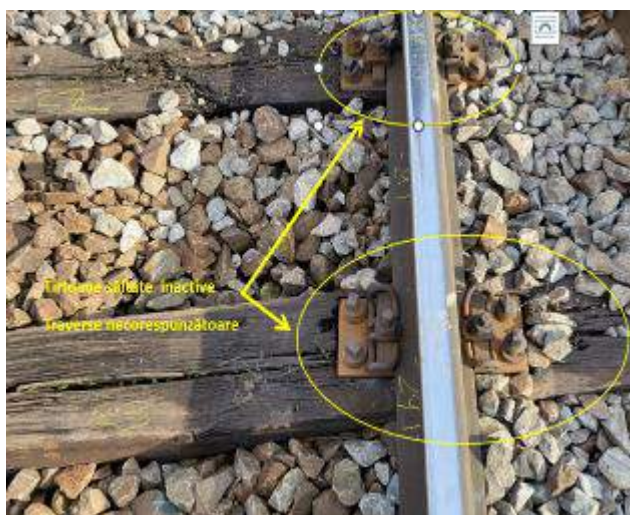
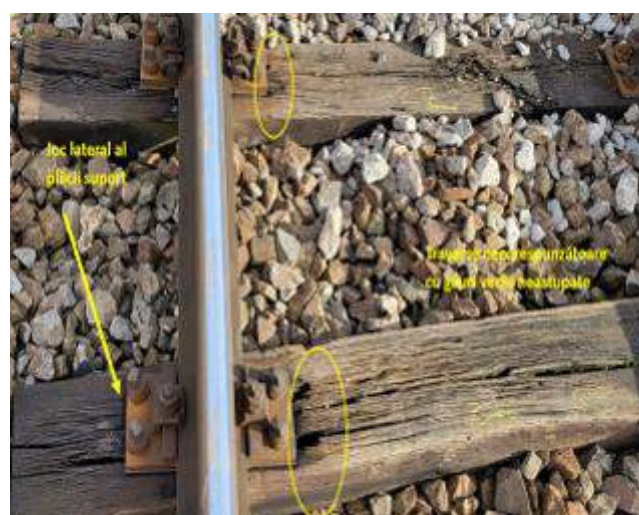
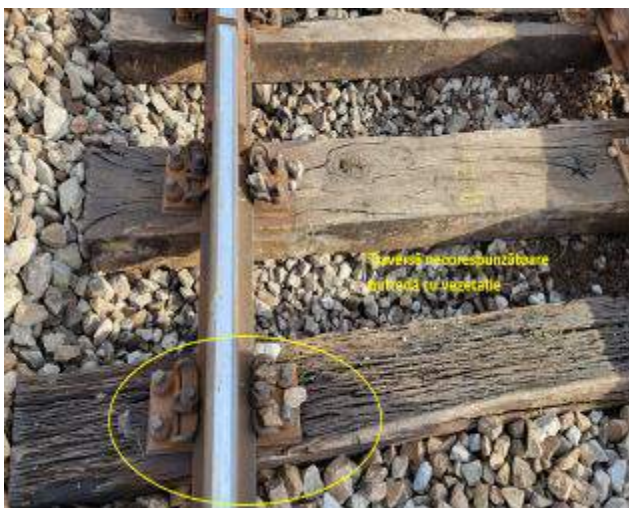
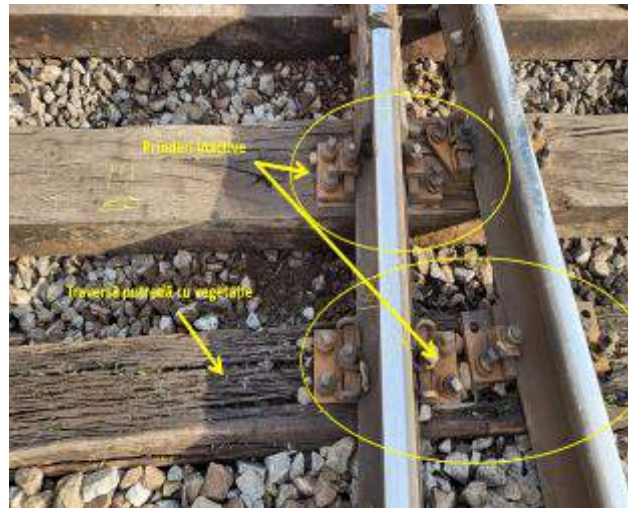
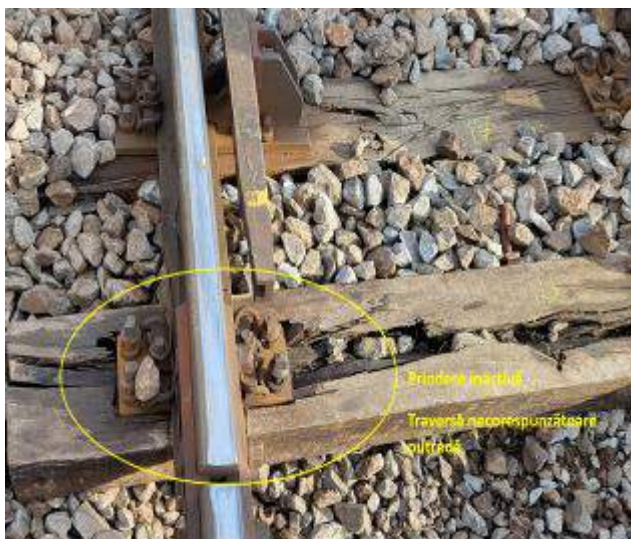
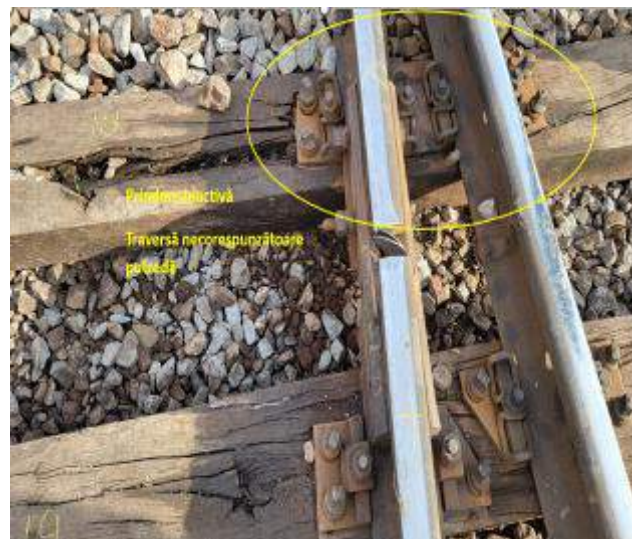
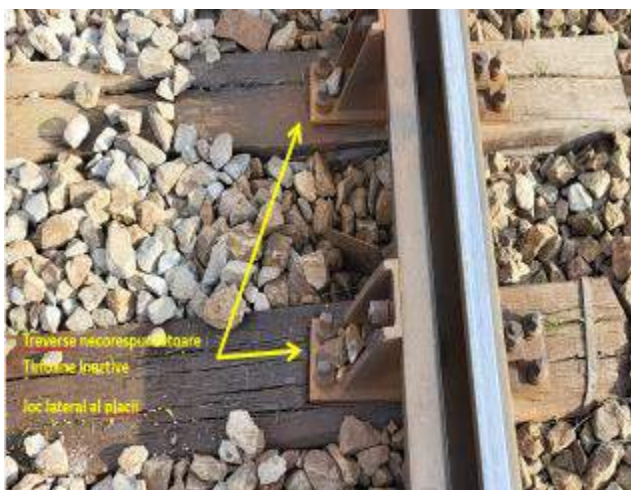
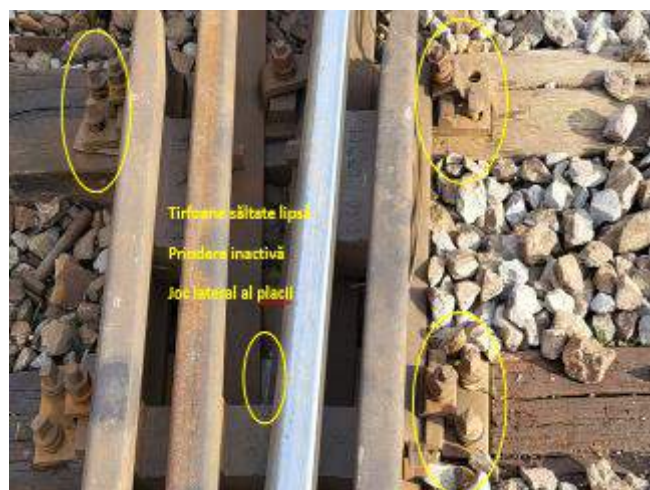
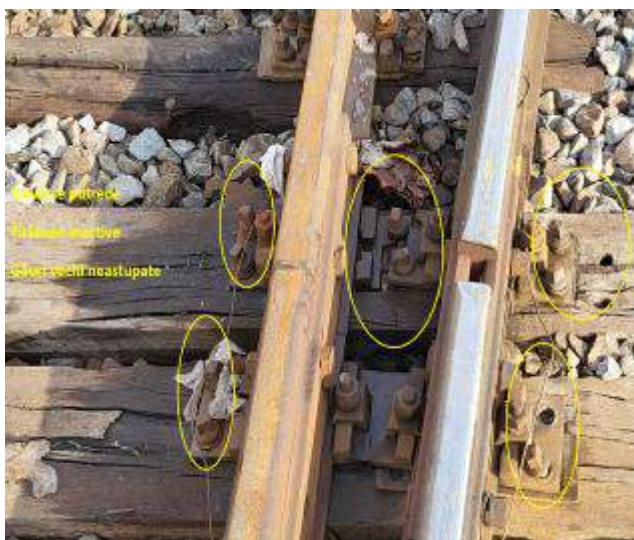
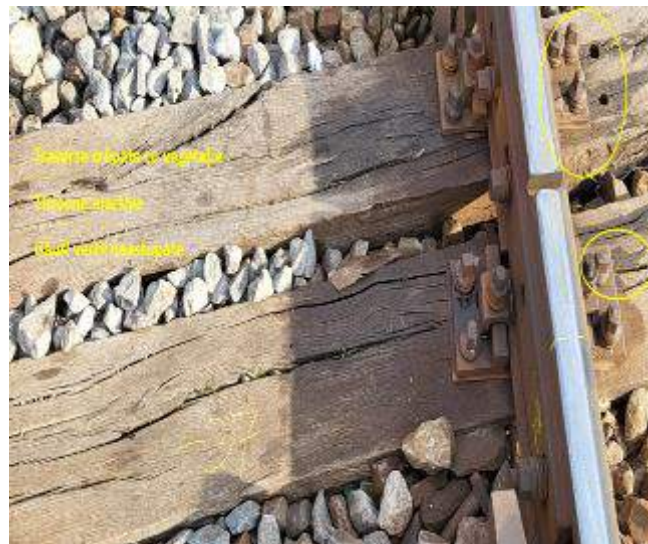
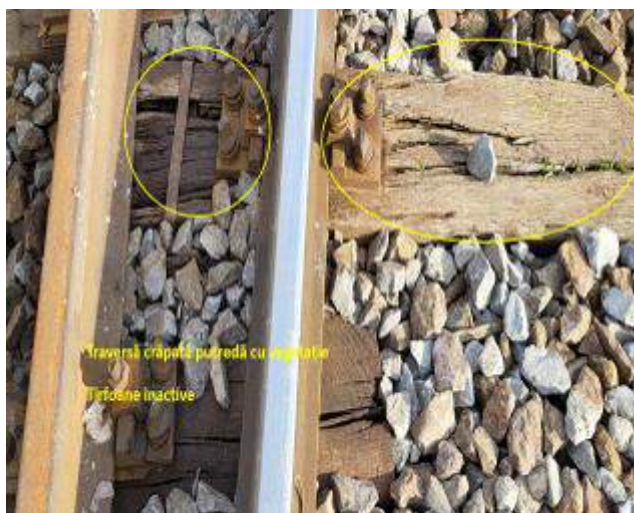
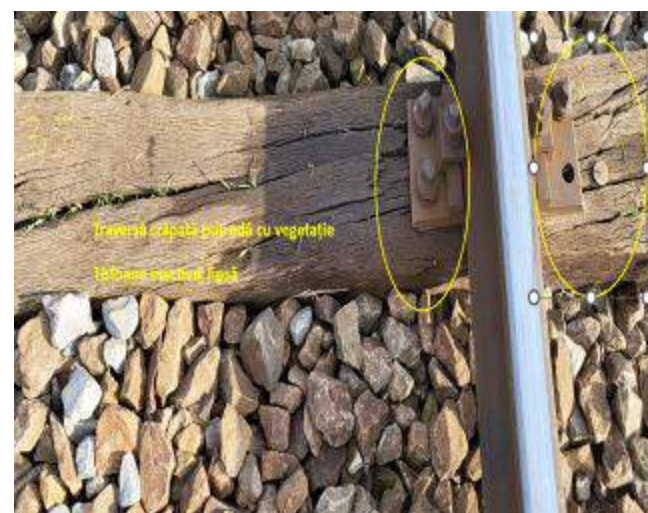
Din totalul de 30 traverse de lemn doar 4 traverse de lemn era în stare bună cu prinderea activă, considerate corespunzătoare, 11 traverse cu prinderea activă cu crăpături longitudinale iar 15 traverse erau cu prinderea incompletă/inactivă.

Consemnările referitoare la starea traverselor de lemn, din zona joantei călcâi de la schimbătorul de cale nr.5 (în zona punctului de escaladare „-23”), traversele T-18 , T-19 , T-20 ,T-22 , T-23 și în zona joantei călcâi schimbător nr.7, traversele T-35 , T-36 , T-37 ,T-38 , T-39 indică faptul că acestea erau necorespunzătoare, părțile din lemnul de sub plăcile metalice pe care se sprijină talpa șinei, erau crăpate sau putrede, determinând pătrunderea plăcii metalice în corpul traversei, cu tirfoanele săltate și care nu asigurau prinderea plăcii metalice de traversă – *foto nr.6 ÷ 17 și foto 12 ÷ 17*.

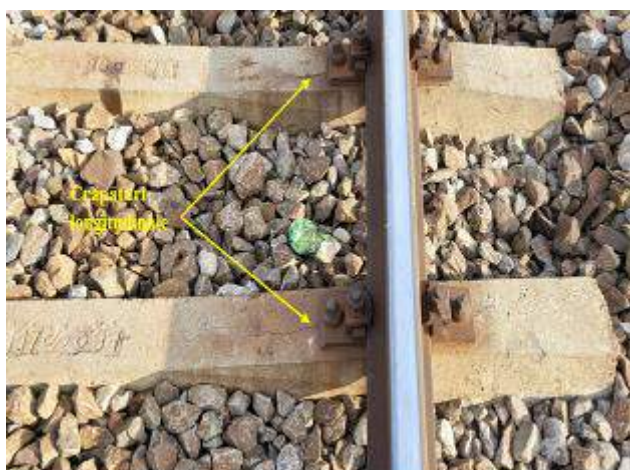
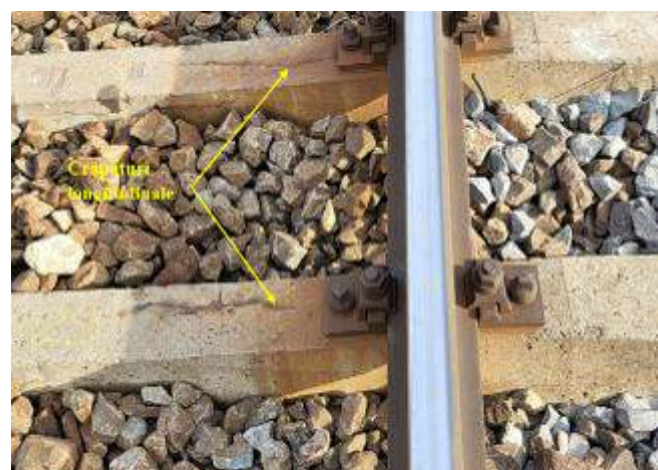
La traversele de beton analizate au fost constatate defecte 2 traverse cu prinderi inactive, iar la celelalte 9 traverse se impunea înlocuirea acestora întrucât erau crăpături longitudinale în traversă – foto nr.18 – 19.

Foto.nr.18 – Traversă beton cu crăpătură

Foto.nr.19- Traversă beton cu crăpătură

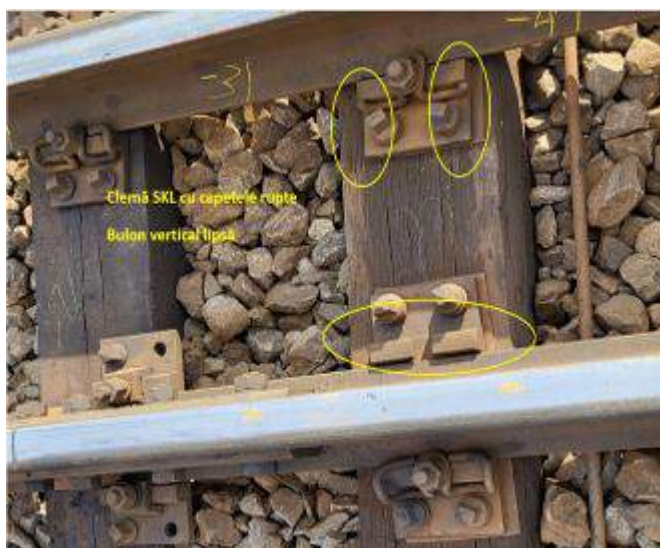
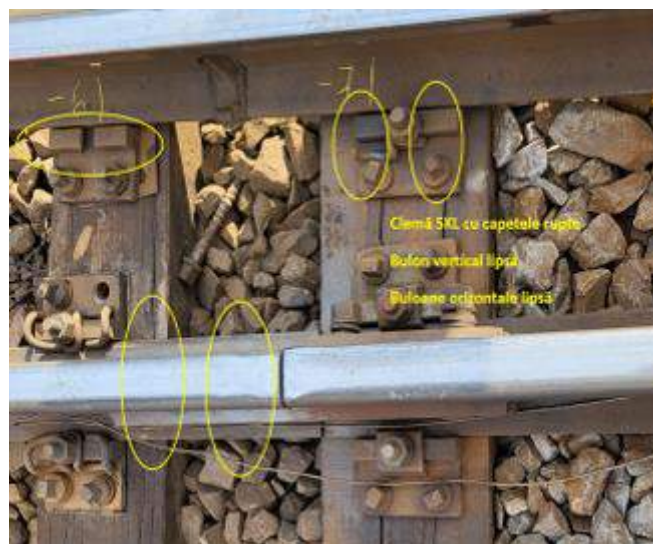
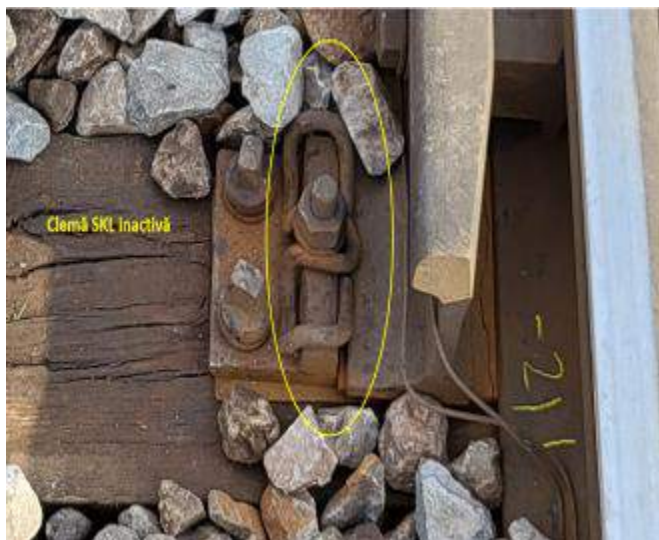
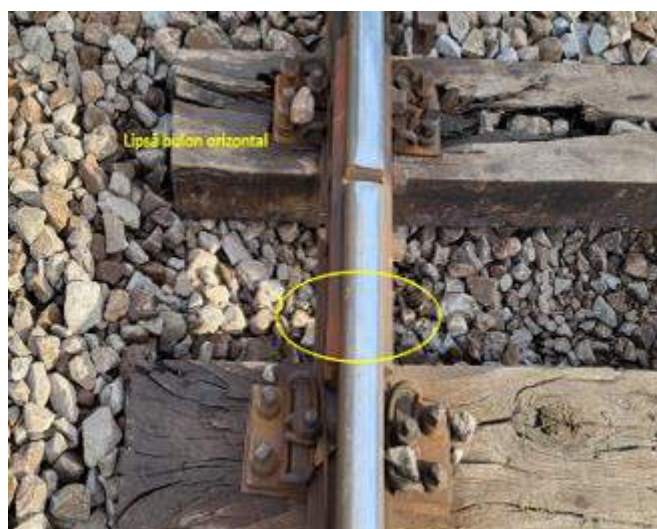
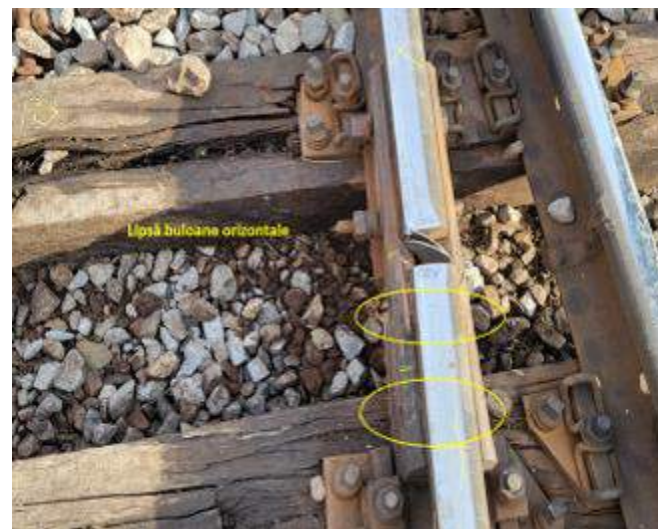
În cuprinsul aparatelor de cale nr.5 și 7 s-au constatat tirfoane lipsă, nestrânse, săltate din cauza stării de degradare a traverselor sub plăcile metalice, șuruburi verticale și cleme SKL inactive/ lipsă/ rupte.

Șuruburile orizontale de la joante erau lipsă, necorespunzătoare și nu mai îndeplineau rolul de fixare a șinelor și împiedicarea deplasării acestora (pentru a fi corespunzător un șurub trebuie să aibă lungimea în așa fel ca, după strângerea definitivă a piuliței, să rămână în afară cel puțin două filete) - foto 20 ÷ 28.

Rosturile de dilatație măsurate la temperatura de +3 °C în aer, parțial înnotat, la joanta călcâi schimbător nr.5 (foto 26 și 27) aveau valorile de:

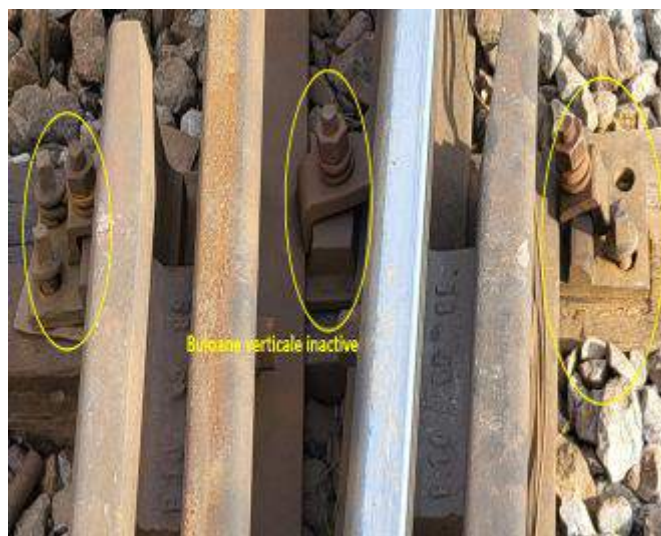
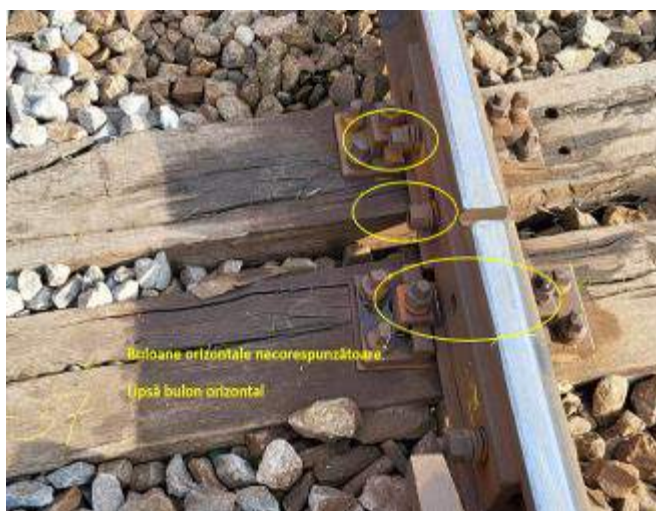
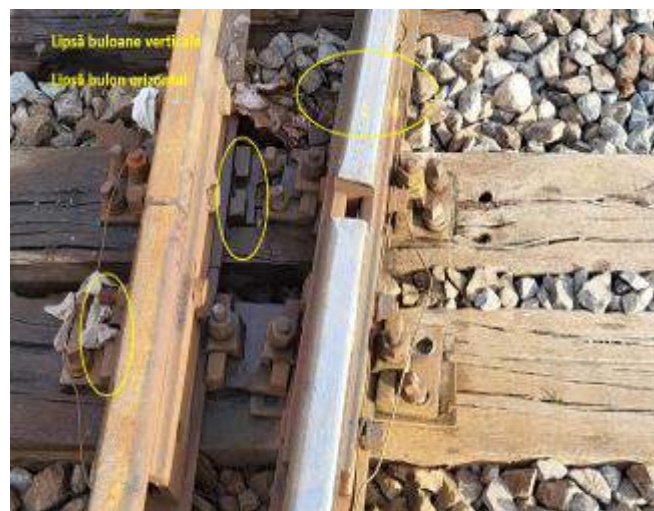
De asemenea, nici valorile rosturilor de dilatație de la călcâiul schimbătorului de cale nr.7 nu se încadrau între valorile admise de minim 6 mm și maxim 13 mm – *foto 24 și 25*.

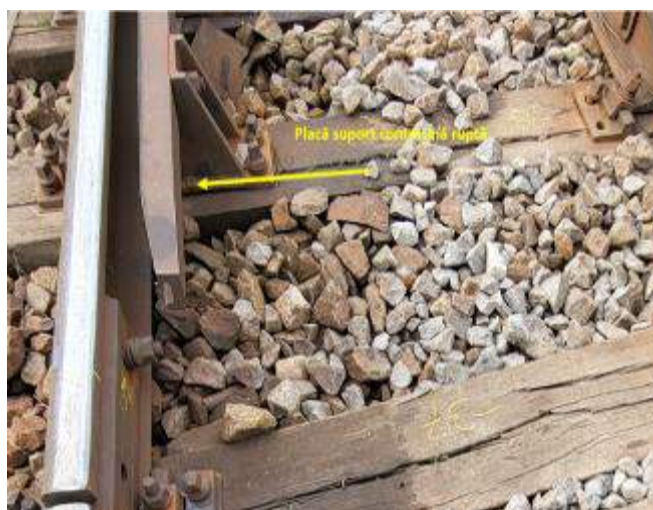
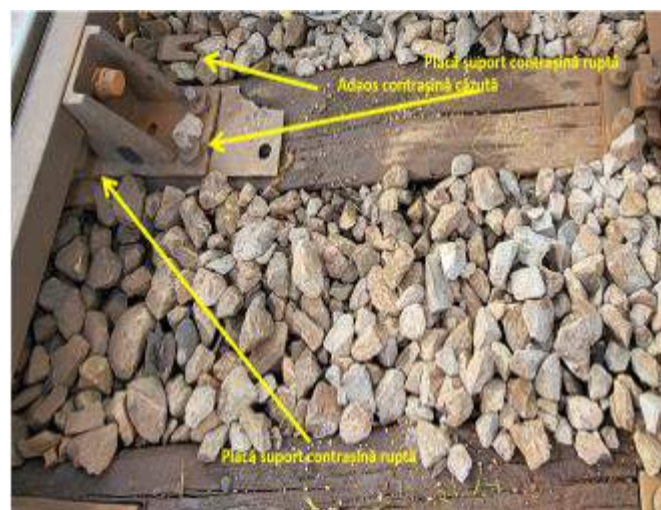
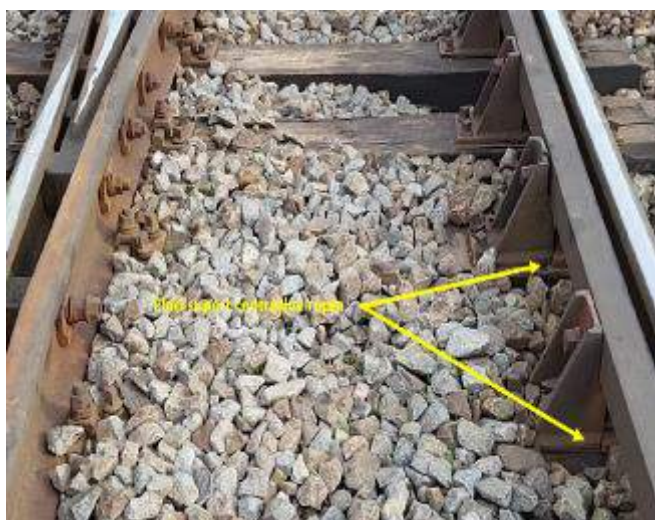
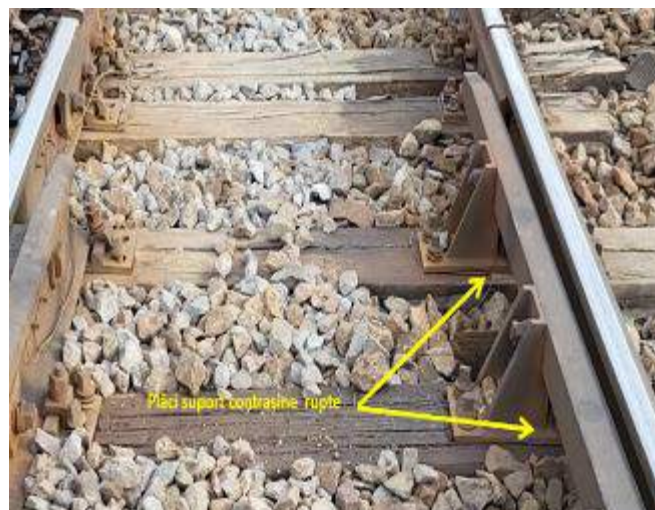
S-au constatat plăci suport contrașină rupte pe linia în abatere, în dreptul inimii de încrucișare a aparatului de cale nr.7. – foto 28 ÷ 31

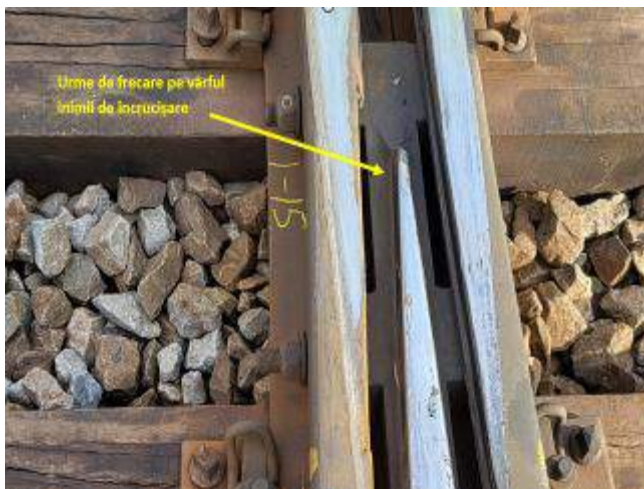
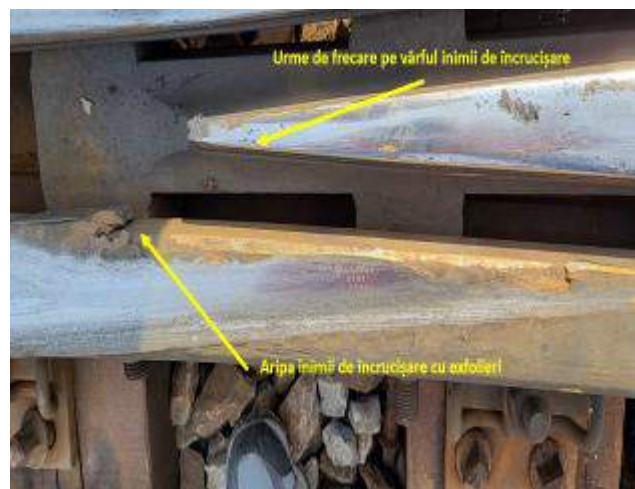
- valoarea de „-8 mm” măsurată la ecartament la inima pe abătută a schimbătorului depășește cu -9 mm toleranța admisă față de ecartamentul prescris de 1436 mm.
- valoarea de +7 mm măsurată la nivel la vârf inimă pe directă a schimbătorului depășește cu +2 mm toleranța admisă la nivel în profil transversal de  $\pm 5$  mm pe aparate de cale.
- valoarea de -16 mm măsurată la nivel la vârf inimă pe abătută a schimbătorului depășește cu -11 mm toleranța admisă la nivel în profil transversal de  $\pm 5$  mm pe aparate de cale;
- La schimbătorul de cale nr.5 nu este asigurată cota de protecție a inimii de 1393 mm ( $1435+43= 1389$  mm pe directă și  $1435+43= 1385$  mm pe abătută), astfel că în timpul circulației roțile vehiculelor feroviare au frecat vârful inimii – foto 32 ÷ 33.
