## **RAPORT DE INVESTIGARE**

privind accidentul feroviar produs la data de 23.01.2024,  
pe raza de activitate a Sucursalei Regionale de Căi Ferate Cluj,  
între halta de mișcare Mogoșeni și stația CFR Beclean pe Someș,  
prin declanșarea unui incendiu la două vagoane din compunerea trenului de călători Interregio  
nr.1830, aparținând SNTFC „CFR Călători” SA.

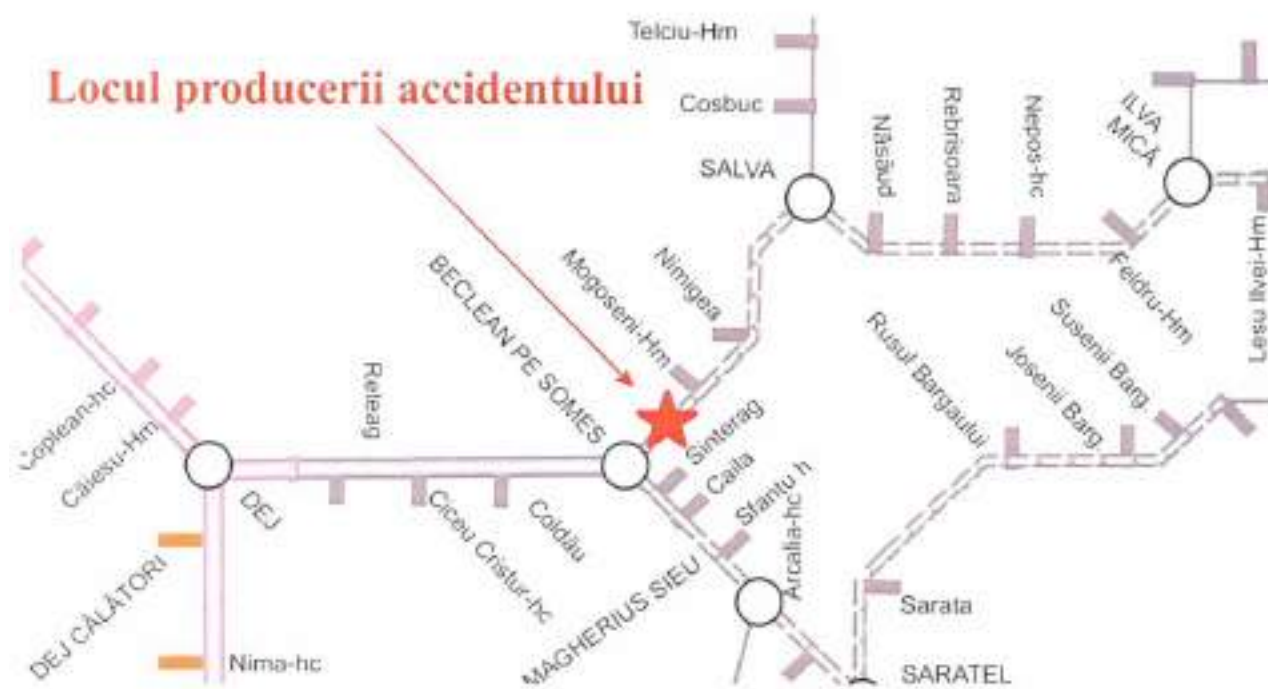
**Fig. no.1: accident site**

On 23<sup>th</sup> January 2024, at about 17:50 o'clock, in the railway county Cluj, track section Salva - Beclean pe Someș (electrified single - track line), between the railway stations Mogoșeni and Beclean pe Someș, km 1+336, in the running of Interregio passenger train no.1830 (got by the railway undertaking SNTFC "CFR Călători" SA), a fire burst into the passenger car no.50532049115-0, third one in the composition of the train. After the fire burst, a passenger in this wagon, triggered the emergency signal and the emergency braking of the train occurred on the running line, stopping at km 1+336. The fire subsequently spread to passenger car no. 50532049112-7, the second wagon of the train.

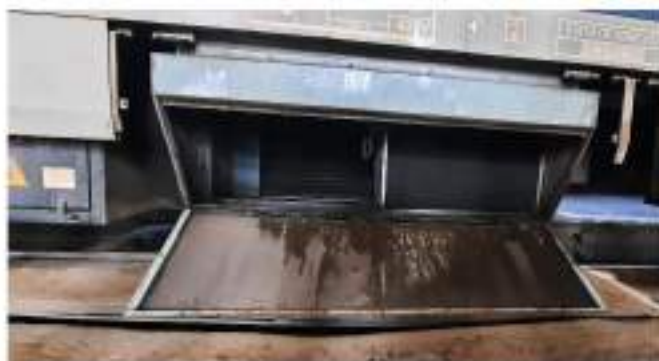
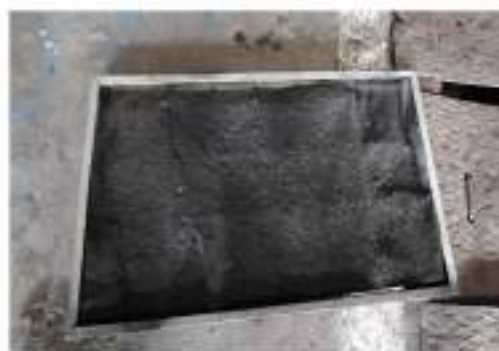
*Imaginea nr.3 – starea tehnică a bateriei de încălzire/climatizare*

În prezența comisiei de investigare, au fost demontate măștile de protecție situate sub cutia vagonului și capacele subansamblelor aparținând instalațiilor electrice ale acestuia și ale bateriei de încălzire a instalației de climatizare, fiind efectuate următoarele constatări – *Imaginea nr.3:*

- tablourile electrice de înaltă tensiune de sub cutia vagonului erau intacte și nu prezentau urme de scurtcircuit sau afectare termică;
- bateria de încălzire/climatizare și filtrul de aer erau intacte și nu prezentau urme de afectare termică;

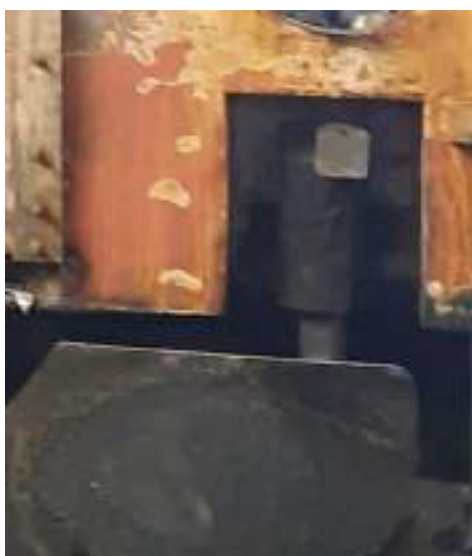
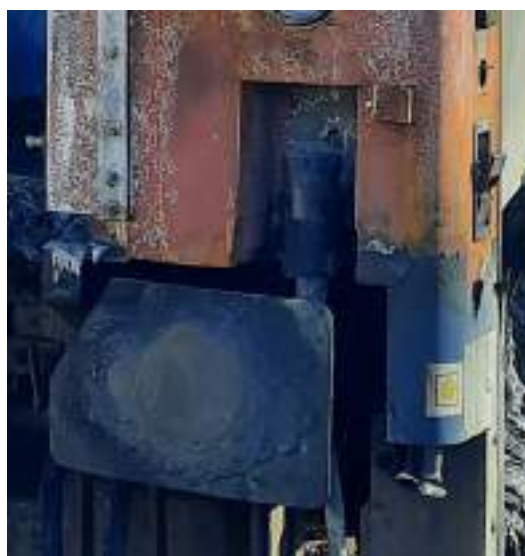
Au fost vizualizate cuplele de înaltă tensiune din ambele capete ale vagonului, precum și cupla electrică de la capătul alăturat incendiului aparținând vagonului 50532049112-7 (vagonul alăturat la care s-a extins incendiul de la vagonul 50522049115-0), nefiind constatate urme de conturare (scurtcircuit).

La momentul incendiului cuplele de înaltă tensiune erau introduse în prize și ulterior au fost așezate în suportul de repaus - *Imaginea nr.4 și Imaginea nr.5.*

*Imaginea nr.4 - cupla electrică a vagonului  
nr.50532049115-0, capăt cu vagonul  
nr.50532049112-7*

*Imaginea nr.5 - cupla electrică a vagonului  
nr.50532049112-7, capăt cu vagonul  
nr.50532049115-0*

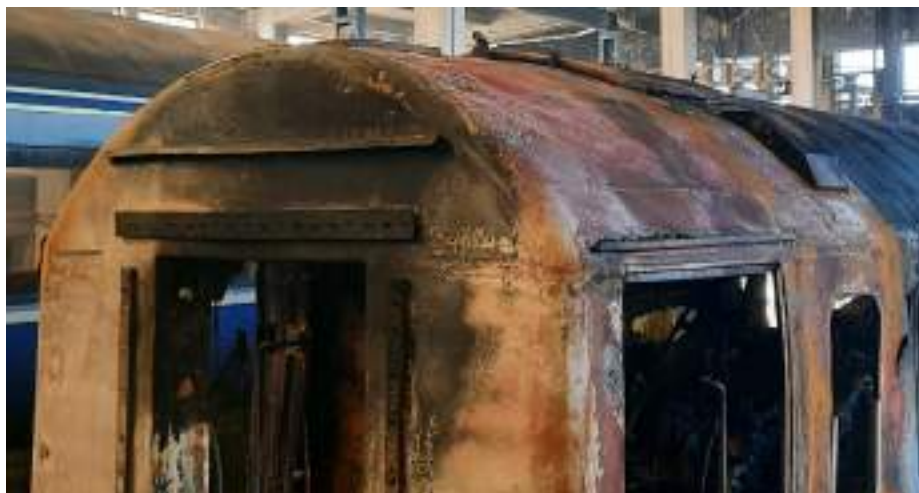
La cutia vagonului s-a observat deformarea acoperișului acestuia în zona unde s-a produs incendiul. Acoperișul vagonului era puternic afectat de incendiu în zona amplasării cabinei de toaletă (vopseaua arsă și tabla acoperișului deformată termic) și puțin afectat în zona unde era amplasat compartimentul tabloului electric de comandă al vagonului (tabla acoperișului intactă și vopseaua vagonului arsă) – *Imaginea nr.6 și Imaginea nr.7.*

*Imaginea nr.6 - acoperiș deformat al cutiei vagonului în zona cabinei de toaletă*

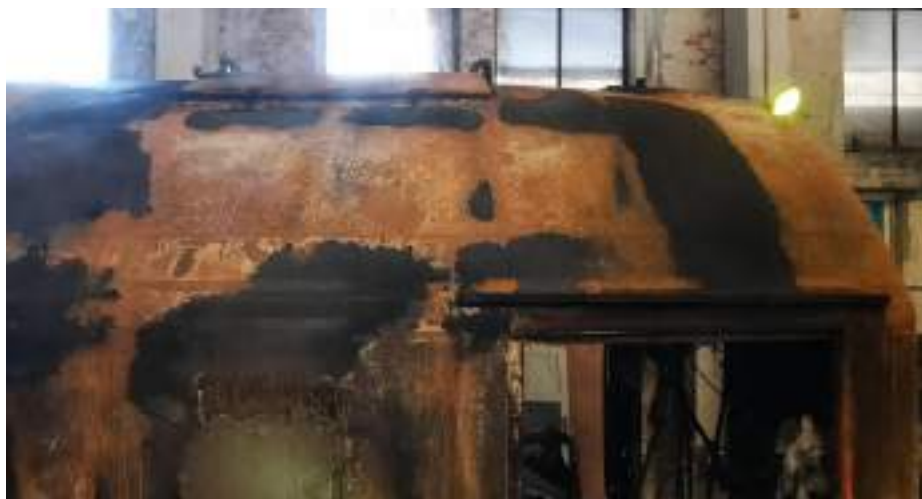
*Imaginea nr.7 - acoperișul cutiei vagonului în zona compartimentului tabloului electric*

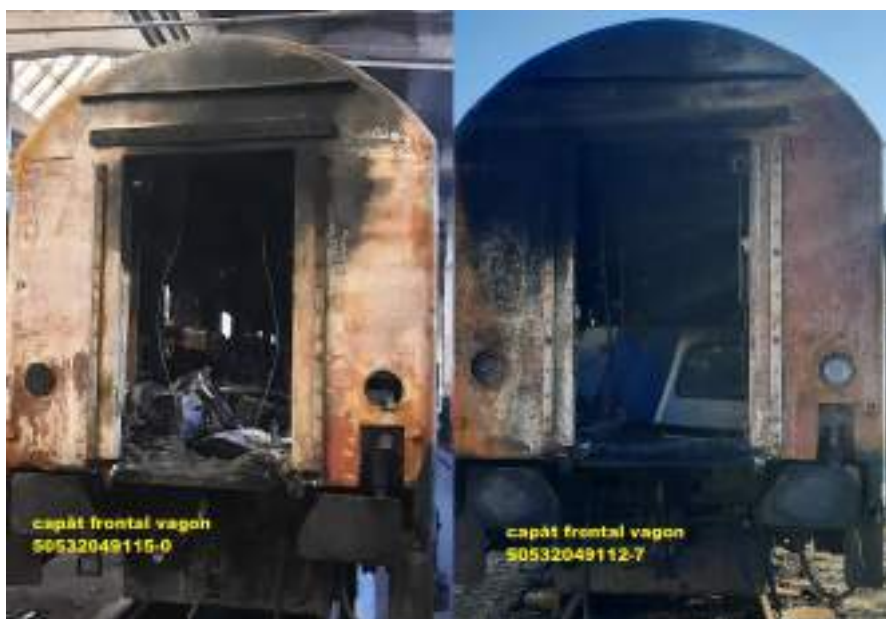
Pe capătul frontal al vagonului nr.50532049115-0, pe partea situată în dreptul cabinei de toaletă, s-a observat o depunere de funingine în urma incendiului, de asemenea tot în aceeași zonă s-a observat depunerea de funingine și pe vagonul alăturat nr.50532049112-7 afectat de incendiu *Imaginea nr.8.*

*Imaginea nr.8.- depunerea de funingine pe capetele frontale ale vagoanelor*

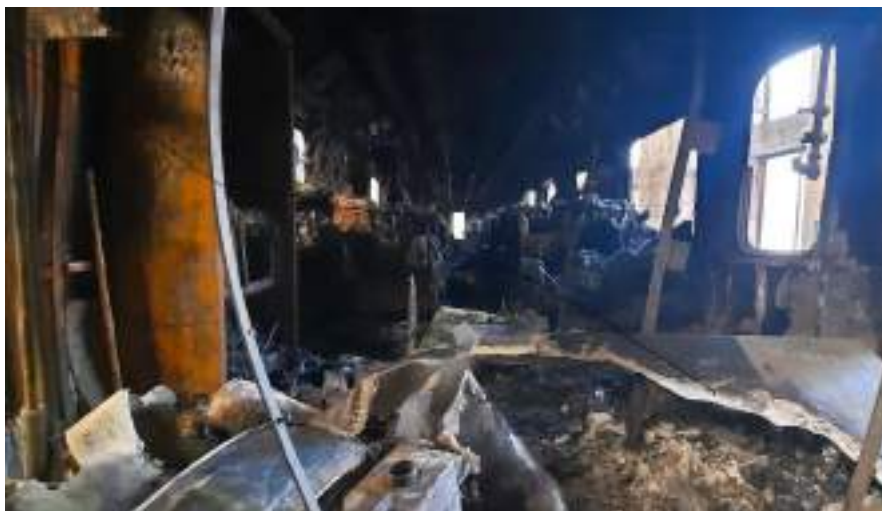
Starea tehnică a vagonului prezenta interiorul vagonului afectat de incendiu în proporție de 100% - *Imaginea nr.9.*

*Imaginea nr.9 – interiorul vagonului afectat de incendiu*

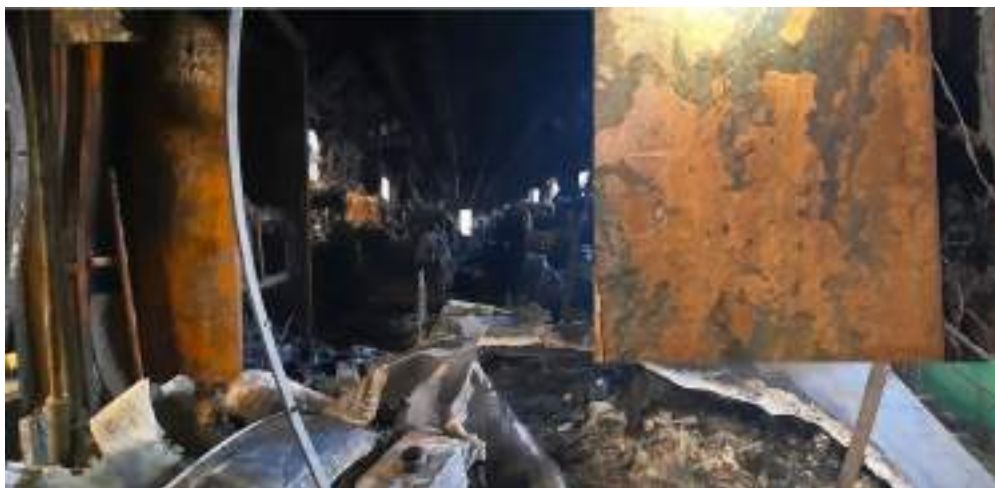
Interiorul vagonului era afectat de incendiu în proporție de 100%. S-a observat tabloul electric de comandă al vagonului afectat de incendiu, dulapul acestuia având vopseaua arsă, dar tabla dulapului nefiind deformată ca urmare a unui focar de incendiu produs la acesta - *Imaginea nr.10.*

*Imaginea nr.10 – zona tabloului electric de comandă al vagonului  
cu detaliu al afectării termice a cutiei acestuia*

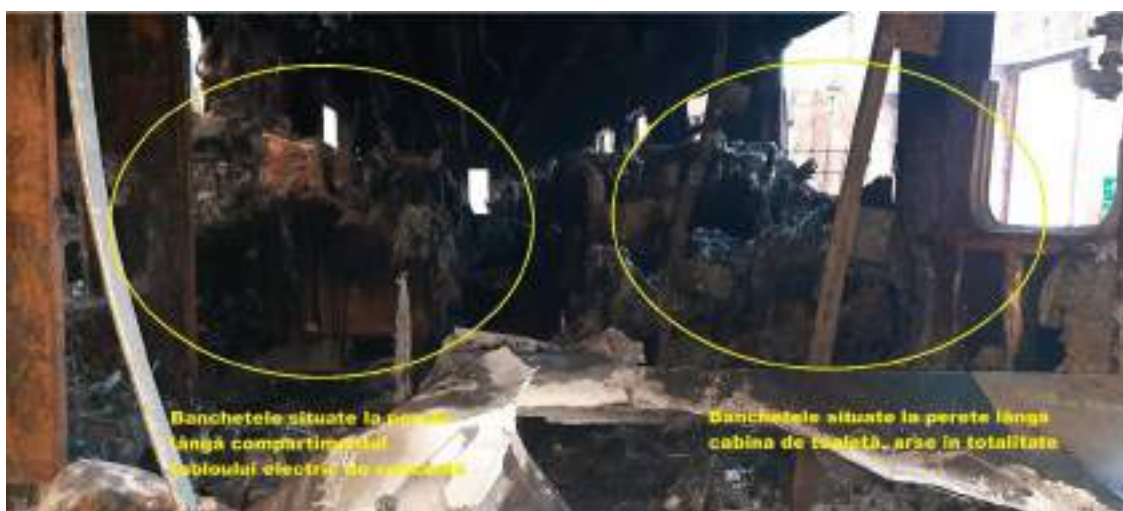
Cele două canapele din proximitatea cabinei WC erau arse în totalitate în timp ce canapelele din proximitatea tabloului electric aveau spătarele arse în proporție de aproximativ 50%. Deși mobilierul din vagon era distrus de incendiu s-a putut observa că banchetele alăturate peretelui din zona cabinei de toaletă erau incinerate complet, iar banchetele alăturate peretelui din zona tabloului electric aveau spătarul mai puțin afectat – *Imaginea nr.11*. Între resturile incinerate din cabina de toaletă nu a fost găsit recipientul de tablă al coșului de resturi menajere.

*Imaginea nr.11 - starea banchetelor din capătul compartimentului alăturată incendiului*

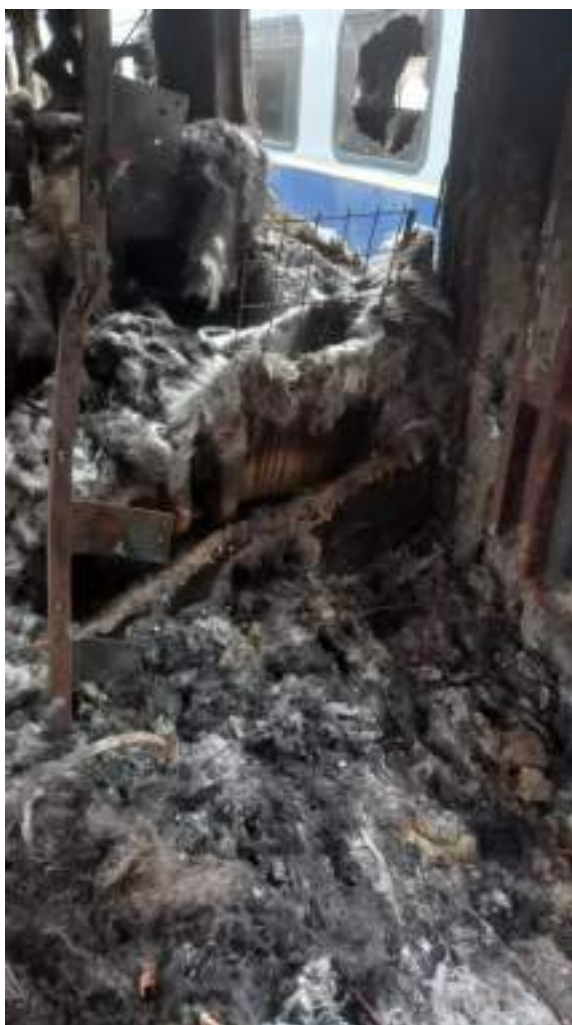
- Cabina WC din dreptul tabloului electric era arsă complet. Cabina WC este de construcție modulară, între peretele cabinei și peretele salonului fiind o distanță de aproximativ 10 cm;

*Imaginea nr.12 - zona perete cabina WC / perete salon*

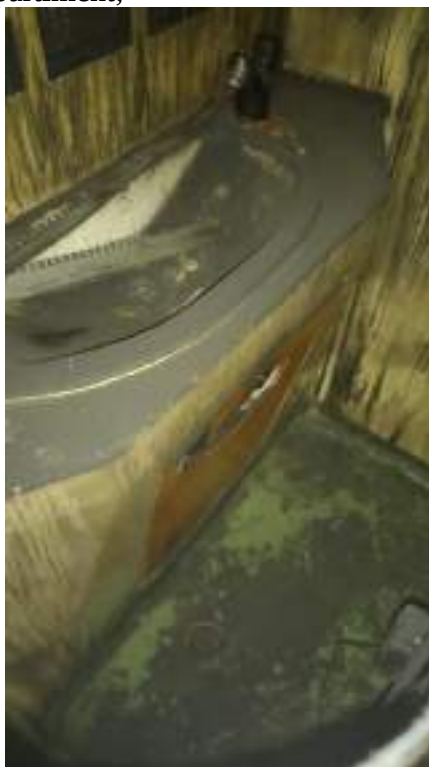
- un pasager neidentificat a aruncat cel mai probabil o țigară nestinsă în resturile menajere aflate sub chiuveta din cabina WC, iar la părăsirea cabinei WC a închis ușa acestuia;
- cel mai probabil țigara nestinsă odată ajunsă în resturile menajere a produs aprinderea hârtiei și a resturilor aflate în acest compartiment;

*Imaginea nr.13 – partea inferioară a cabinei WC cu coșul de gunoi de la un vagon similar*

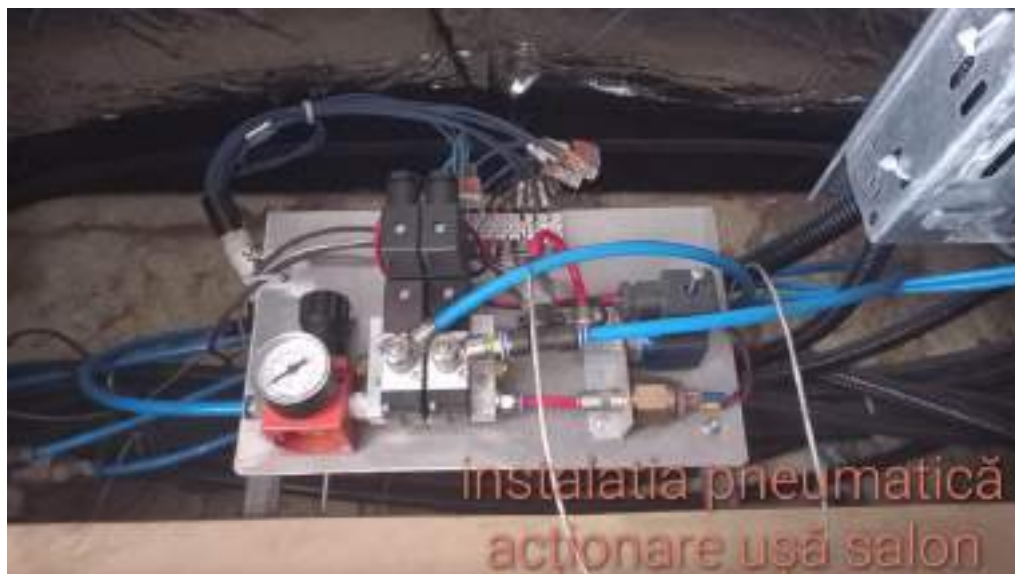
- focul a cuprins pereții cabinei WC, care au fost confecționați din materiale inflamabile, și s-a propagat spre podul cabinei WC.
- în urma creșterii temperaturii și propagării focului spre podul vagonului, s-au supraîncălzit și deteriorat conductele de 5, respectiv 10 bar ale instalației pneumatice de acționare ale ușii salon (Imaginea nr.14, fotografie de la un vagon similar), aflate în podul vagonului în apropierea plafonului cabinei WC, producând o pocnitură care s-a auzit în salon de către pasagerii acestuia. În momentul pocniturii încă nu s-a observat fum de către pasageri, nici în salon și nici în holul frontal din fața tabloului electric. Pocnitura s-a auzit după ce trenul a trecut de Hm Mogoșeni, fiind urmată de emisia puternică de aer care a favorizat extinderea focului;

*Imaginea nr.14 - Instalație pneumatică de acționare ușă salon de la un vagon similar*

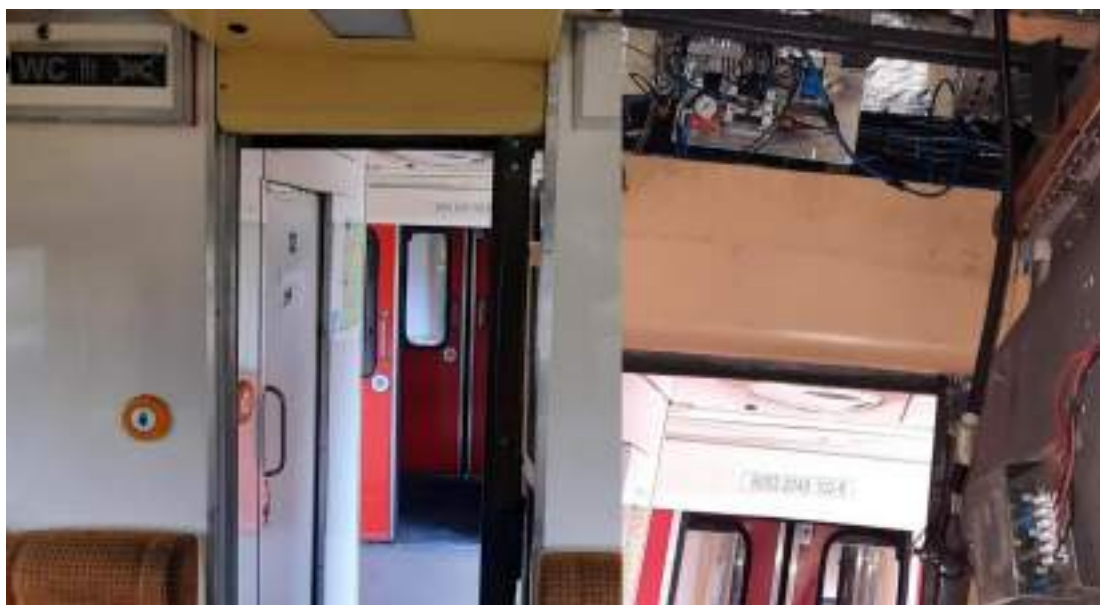
- cutia tabloului electric, deși componentele sale erau carbonizate în urma incendiului, încă mai prezenta vopsea, iar tabla acestuia nu era deformată în urma incendiului.
- la chestionare martorul pasager a susținut că înaintea observării primelor semne ale incendiului a fost auzită o pocnitură/zgomot în zona capătului vagonului. Acest lucru se poate datora încălzirii și ulterior cedării datorită temperaturii ridicate a furtunurilor flexibile ale instalației de deschidere electropneumatică a ușilor situată lângă cabina WC deasupra ușii de acces în salonul vagonului, aceasta instalație funcționând la o presiune de 10 atm. **Imaginea nr.15.**

**Imaginea nr.15** - Instalația electropneumatică de deschidere a ușii salonului de la un vagon similar

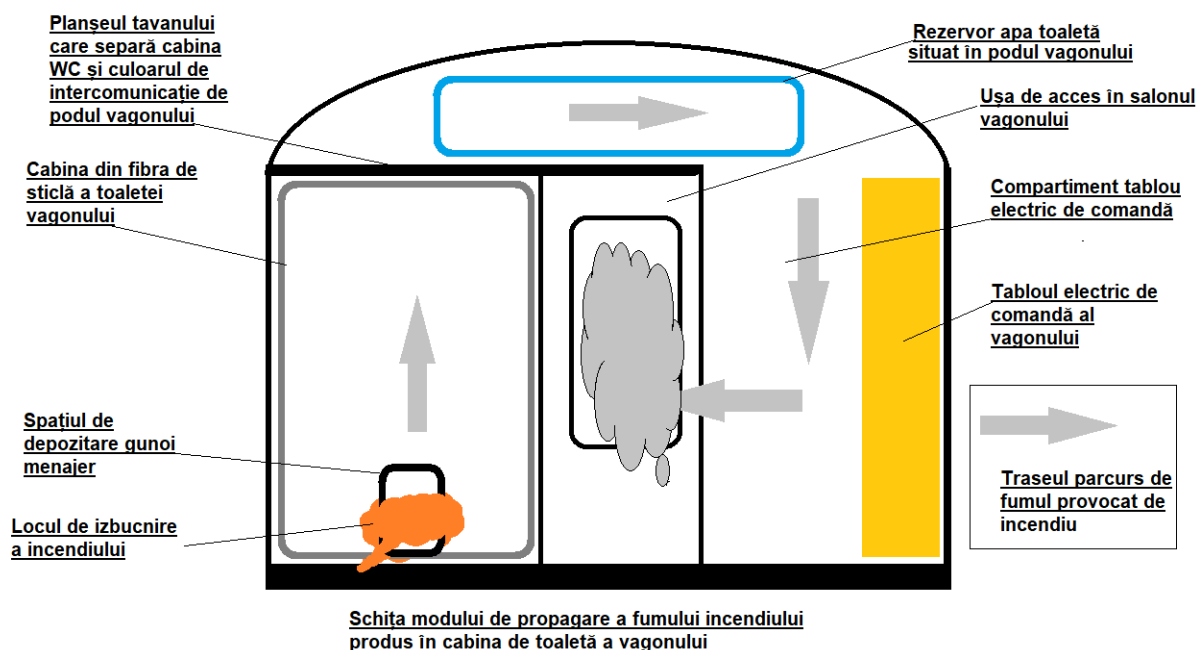
Deoarece compartimentul tabloului electric de comandă nu prezintă plafon, acesta comunicând liber cu podul vagonului, iar ușile acestui compartiment nu sunt etanșe (ușile compartimentului tabloului electric sunt panouri din PAFS cu încuietoare mică tip CFR), fumul produs la inițierea incendiului a fost sesizat prima dată ieșind din compartimentul tabloului electric.

*Imaginea nr.15.- Traseul degajării de fum*

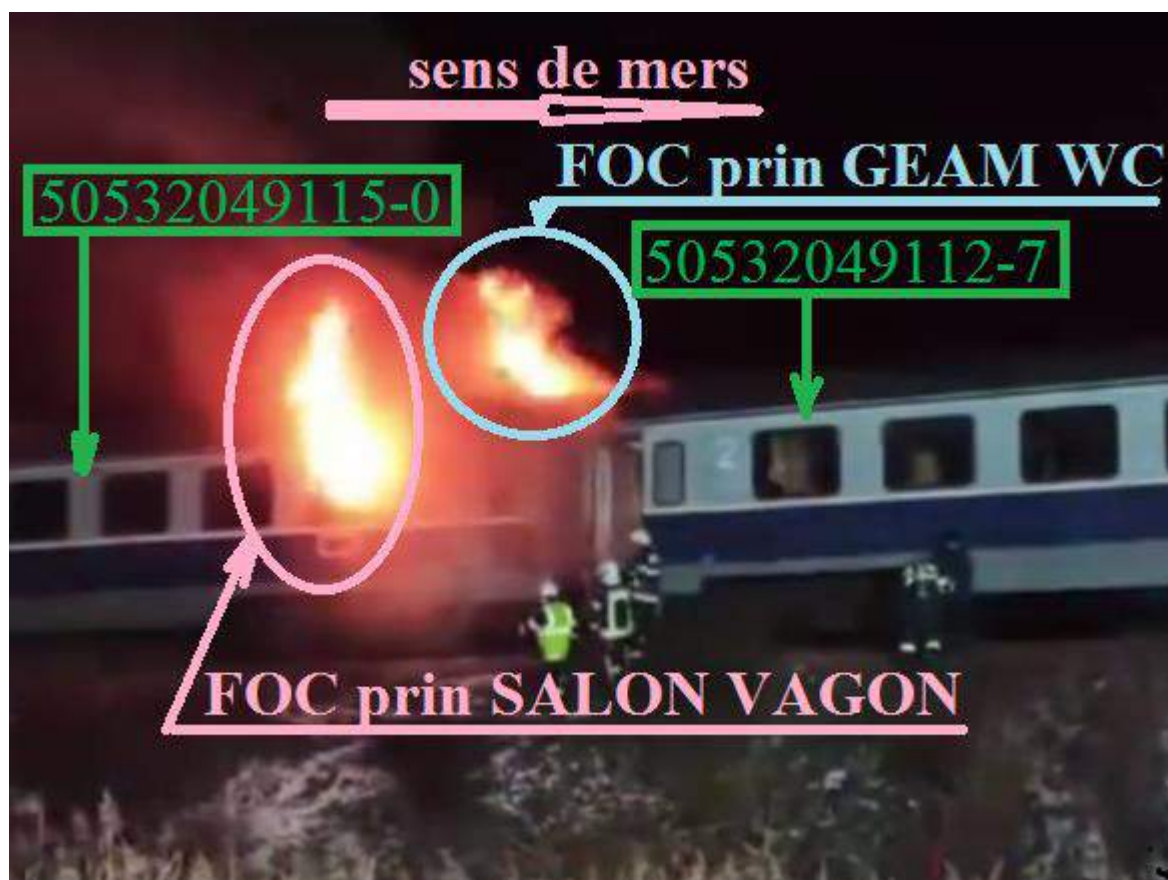
When the intervention forces from the Fire Station Beclean arrived on the scene, the fire was burning at the ends of the 2<sup>nd</sup> one (passenger car no.50532049112-7) and 3<sup>rd</sup> one (passenger car no.50532049115-0) and in the space between them (*Picture no.16*).

In the *picture no.16*, it can be observed that the fire started in the 3<sup>rd</sup> car (passenger car no.50532049115-0) of the train composition, the flames coming out through the window of the toilet cabin and through the first window of the open saloon of the car.

**Image no.16** - Fire between the 2nd and 3rd wagon of the train
