## **RAPORT DE INVESTIGARE**

privind accidentul feroviar produs în data de 07.02.2024, pe raza de activitate a Sucursalei Regionale CF București, în stația CFR Pantelimon, prin tamponarea violentă dintre locomotiva izolată DA 180 care a circulat ca tren nr.86350 și ultimul vagon din compunerea trenului de marfă nr.58182106, aflat în staționare la linia 2

*Raport Final  
ianuarie 2025*

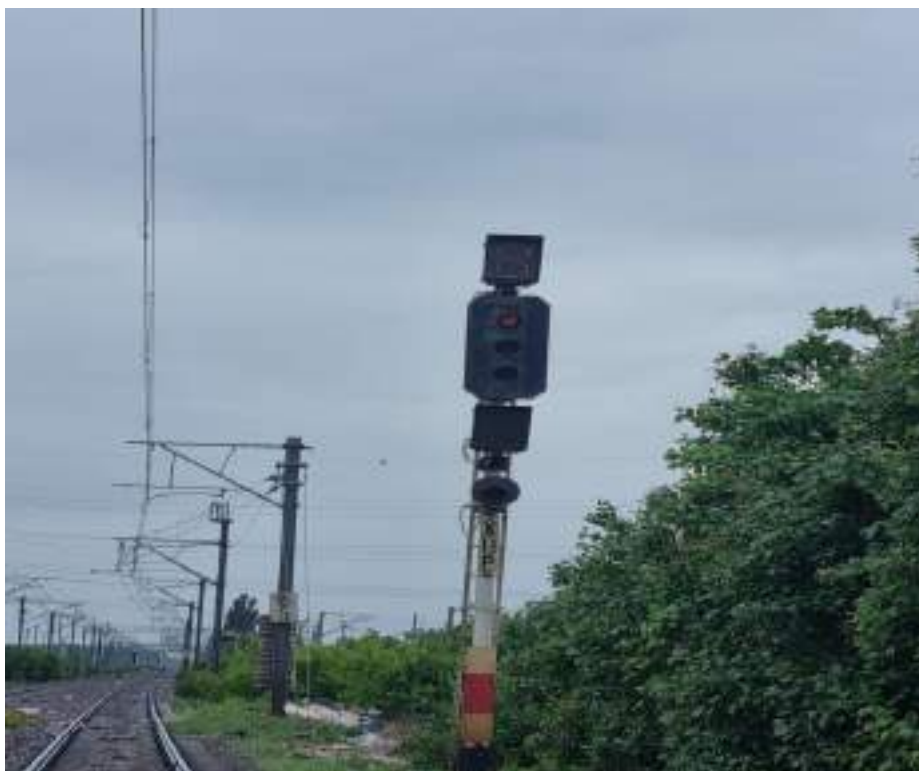
**Figura nr.9** - semnal de parcurs XIIP din direcția București Băneasa fir 1 și 2

3. **Semnalul luminos XIIP ( fig.nr 9)** are funcția de semnal de parcurs din direcția București Băneasa fir 1 și 2 și poate da funcție de indicațiile semnalelor de ieșire X1 – X5 următoarele indicații: Roșu, Galben, Verde, Verde clipitor, Verde clipitor cu indicator inferior de viteză cu indicația 3, Verde clipitor cu indicator inferior de viteză cu indicația 8, Galben cu indicator superior de viteză cu indicația 3, Verde cu indicator superior de viteză cu indicația 3, Galben cu indicator superior de viteză cu indicația 8, Verde cu indicator superior de viteză cu indicația 8 alb clipitor (chemare).

Inductorul din cale la data producerii accidentului era activ.

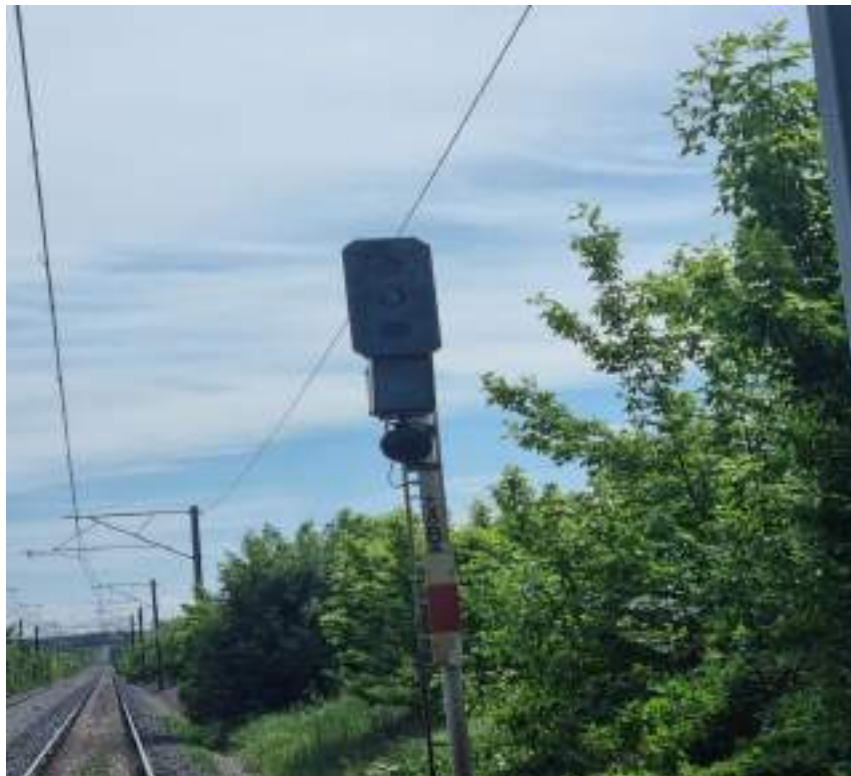
**Figura nr.13 -semnalul de intrare XB**

**1.Semnalul de intrare XB ( fig.13cu indicația verde clipitor)**

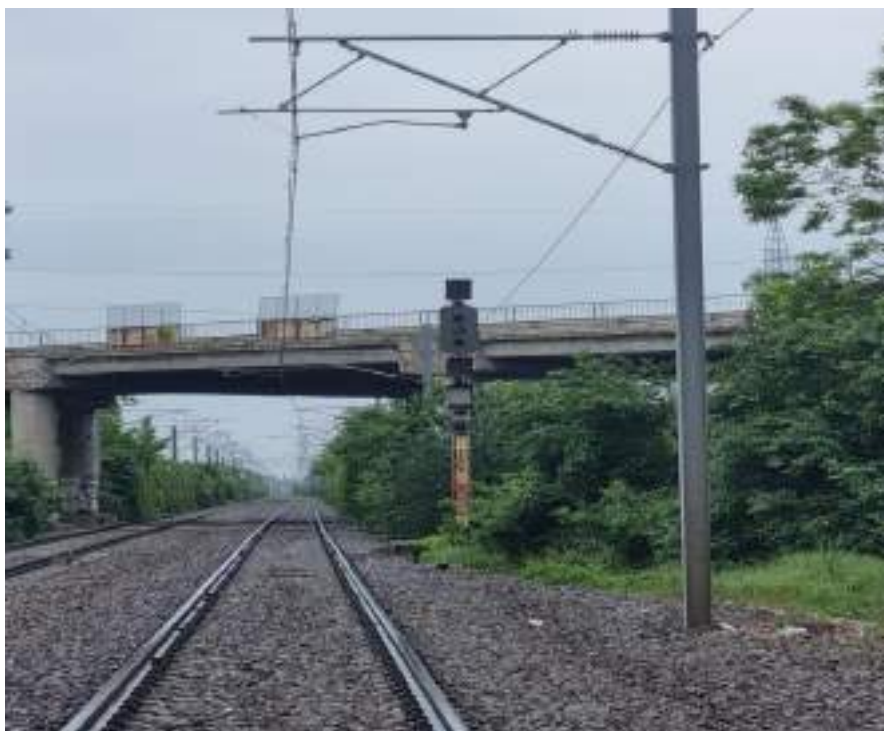
**Figura nr.14 -semnalul luminos de parcurs XP**

**2.Semnalul luminos de parcurs XP( fig.14) cu indicația galben**

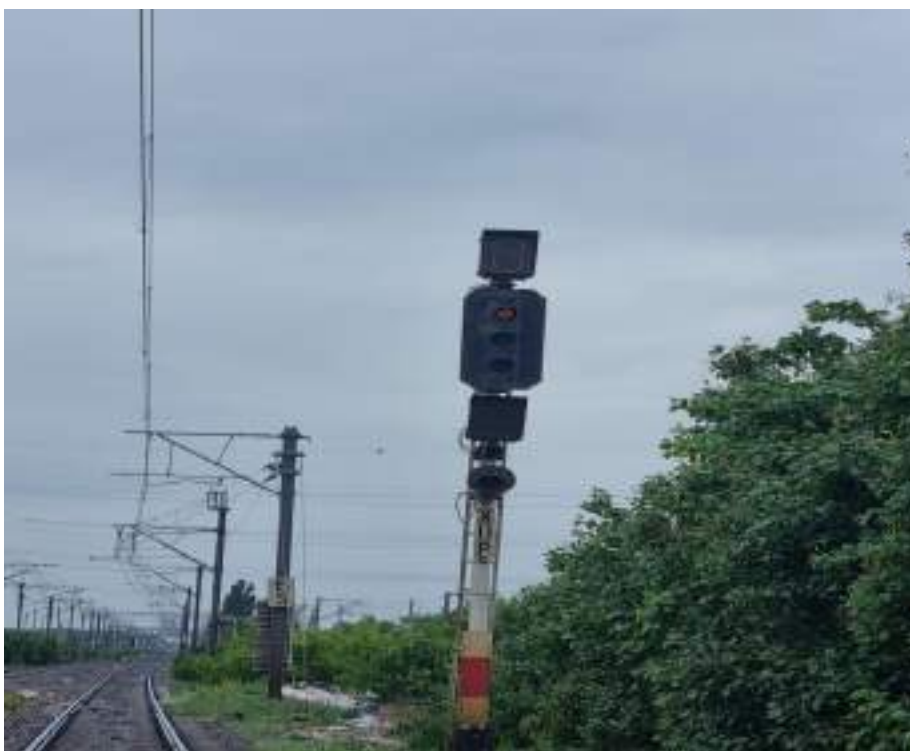
**Figura nr.15 -semnalul luminos XIIP**

**3. Semnalul luminos XIIP (fig.15) în poziție pe oprire cu semnal de manevră cu indicație alb lunar**

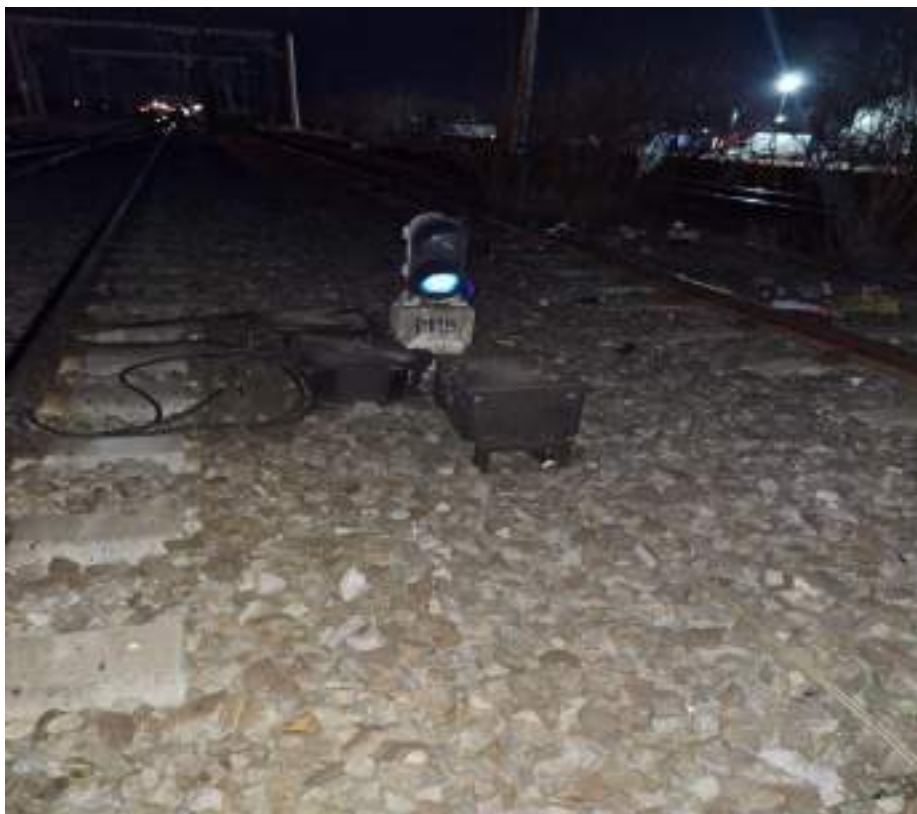
**Figura nr.16** -semnalul luminos de manevră M 15

4. Semnalul luminos de manevră M 15 (fig.16) cu indicația alb lunar

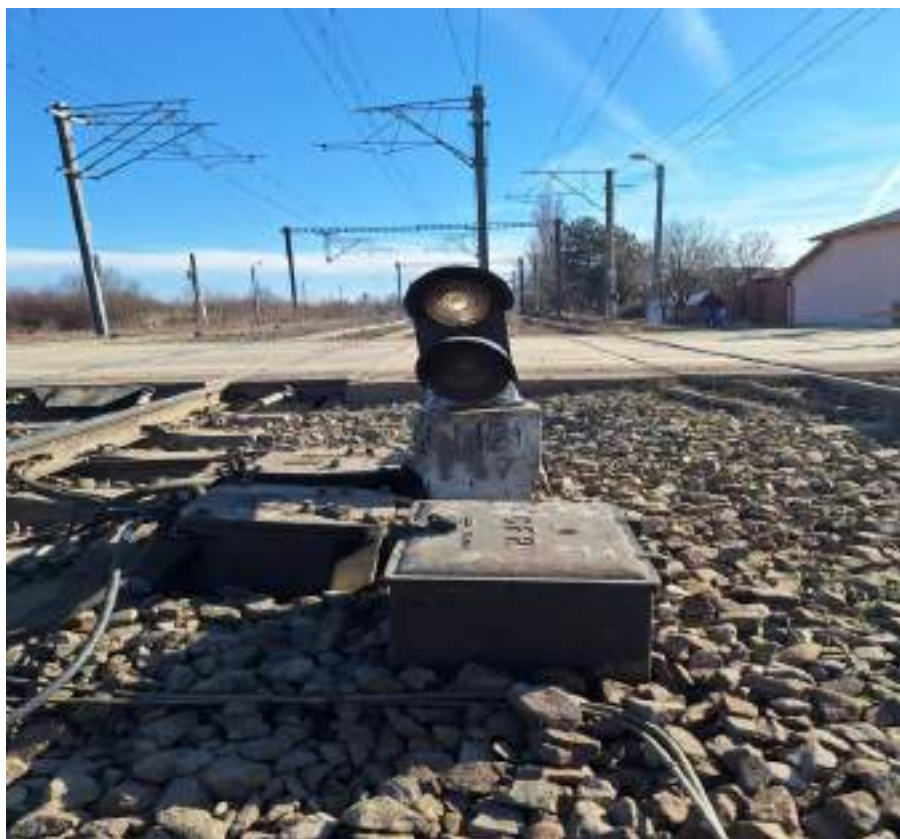
**Figura nr.17** -Semnalul luminos de manevră M 21

5. Semnalul luminos de manevră M 21 (fig.17) cu indicație alb lunar
