## **RAPORT DE INVESTIGARE**

al accidentului feroviar produs în data de 01.03.2024, în jurul orei 01:40, pe raza de activitate a Sucursalei Regionale de Căi Ferate Craiova, în linie curentă, între stația CFR Strehaia și Hm Jirov, la km 12+012, prin deraierea de ambele osii ale primului boghiu, în sensul de mers, a vagonului nr.81536653508-7 aflat în compunerea trenului de marfă nr.65094

*Ediție finală  
februarie 2025*

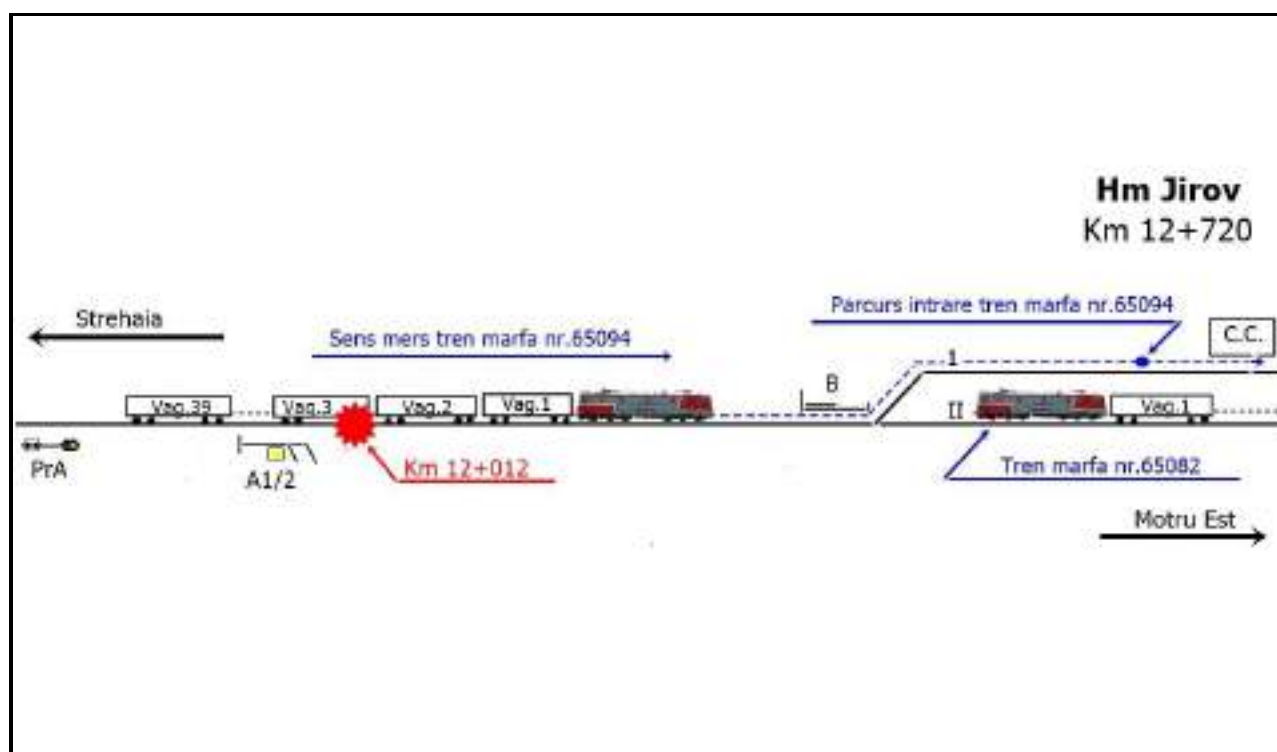
După depășirea semaforului de intrare pe o porțiune de linie în aliniament (Fig. nr.2), mecanicul locomotivei ED 058, înainte de intrarea în Hm Jirov, a observat o scădere bruscă a presiunii aerului în conducta generală, după care a luat măsuri de frânare rapidă oprirea trenului.

Fig. nr.2: schița producerii accidentului.

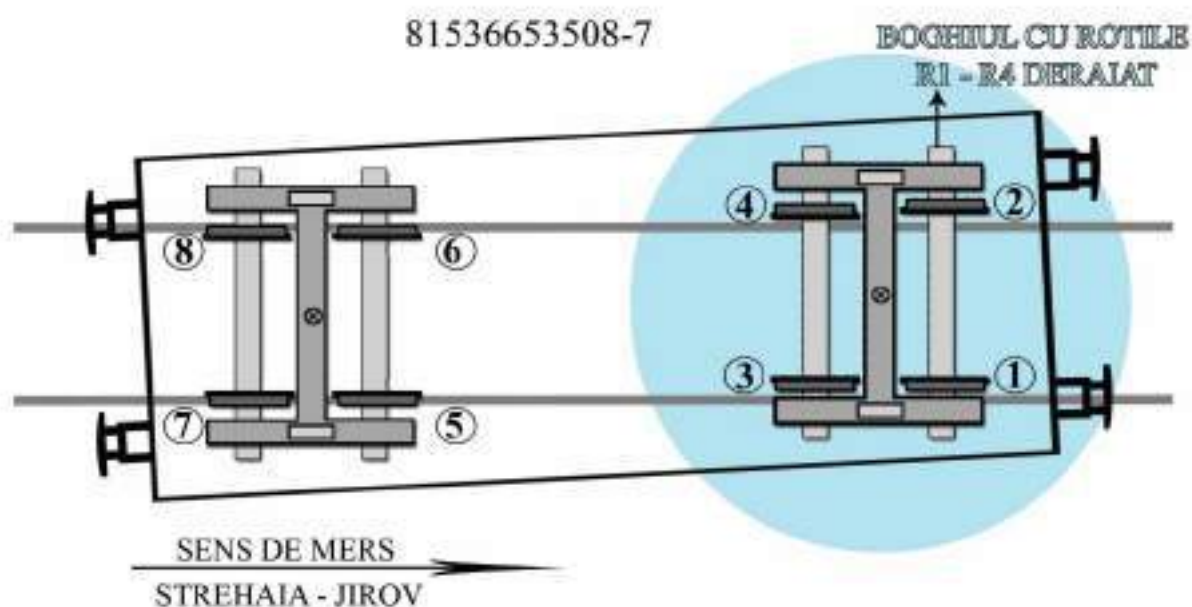
După oprirea trenului, ca urmare a verificărilor efectuate, s-a constatat că, la km 12+012, s-a produs deraierea vagonului nr.81536653508-7 de primele două osii a boghiului nr.I, primul în sensul de mers (Fig. nr.3).

Fig. nr.3 Boghiul nr.I deraiat de ambele osii

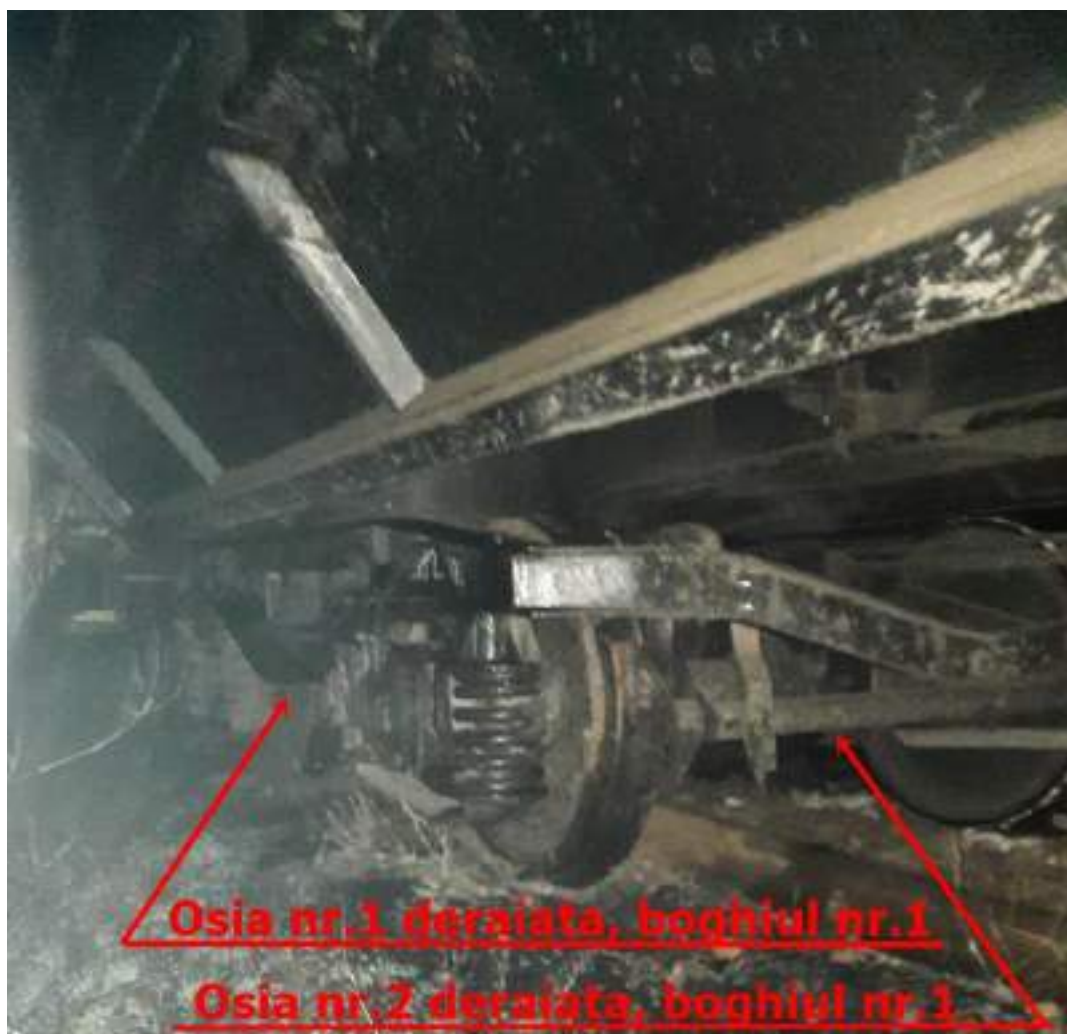
*Foto nr.1 Osia nr.1 și nr.2, boghiul nr.1, deraiate*

Vagonul a circulat în stare deraiată cu roțile nr.2 și 4 în exteriorul căii și roțile nr.1 și 3 între firele căii pe o distanță de aproximativ 107 m până la oprire (Foto nr.1).

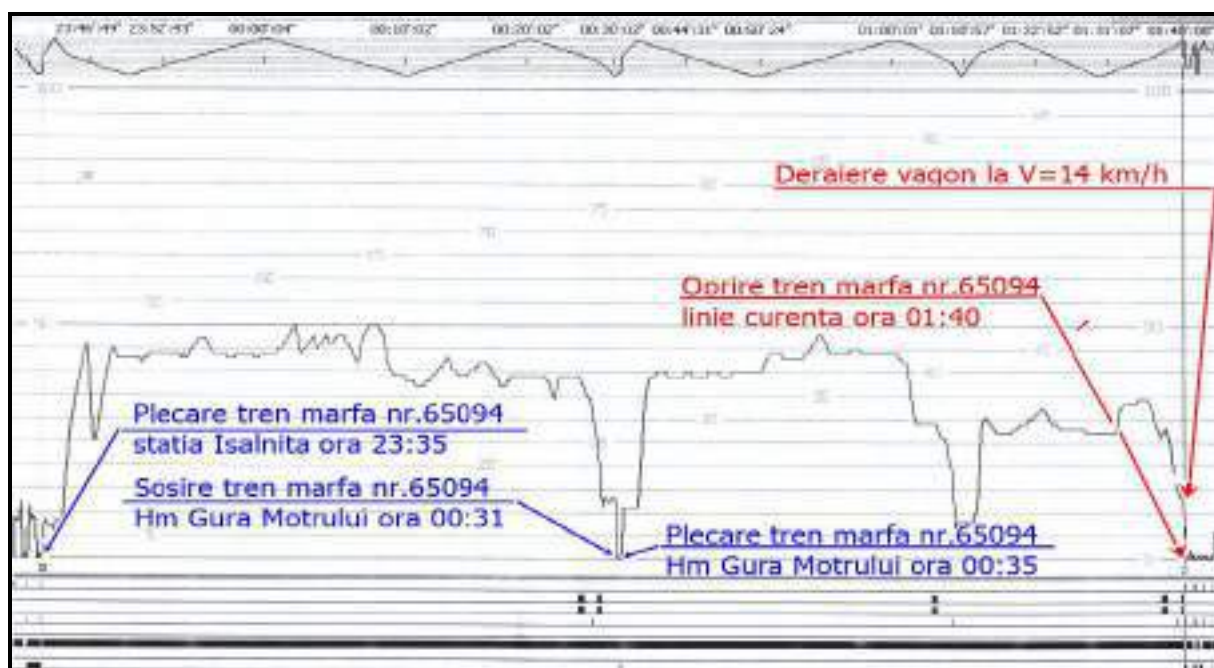
- de la 14 km/h viteza scade brusc la „0” (zero) km/h pe o distanță de 29 metri și un interval de timp de 15", trenul oprindu-se la ora 01:40:23" (Fig.nr.5).

Fig.nr.5 Diagrama vitezei instalație IVMS la locomotiva ED 058

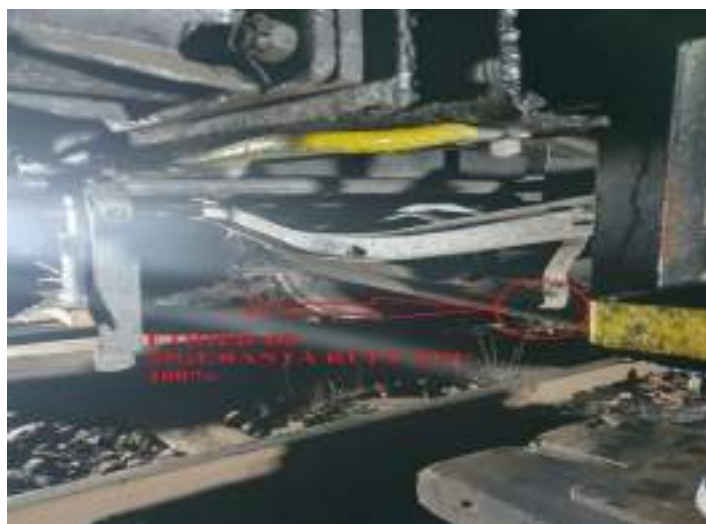
- etrierul de siguranță aferent părții din față a roții R2 era rupt (cu secțiune de rupere cu aspect de ruptură nouă 100% - Foto nr.2). Bucata din etrier ce era montată pe lonjeronul central al boghiului era smulsă din șuruburile de fixare.

Foto nr.2 etrierul de siguranță , secțiune de rupere cu aspect de ruptură nouă 100%

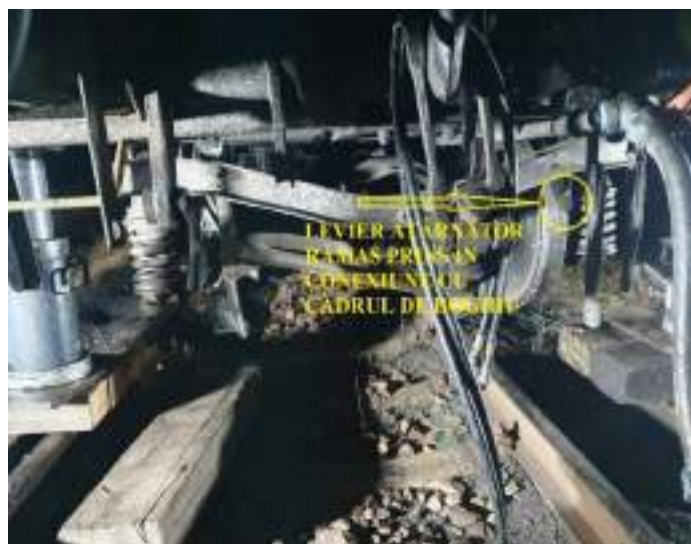
- levierul atârănător al portsabotului aferent părții din față a roții R2 rămas fixat pe cadrul de boghiu avea bucașa liberă (aferentă asamblării la portsabot-partea inferioară – Foto nr.3).

*Foto nr.3 levierul atârănător rămas în articulația cadru boghiu –levier atârănător*

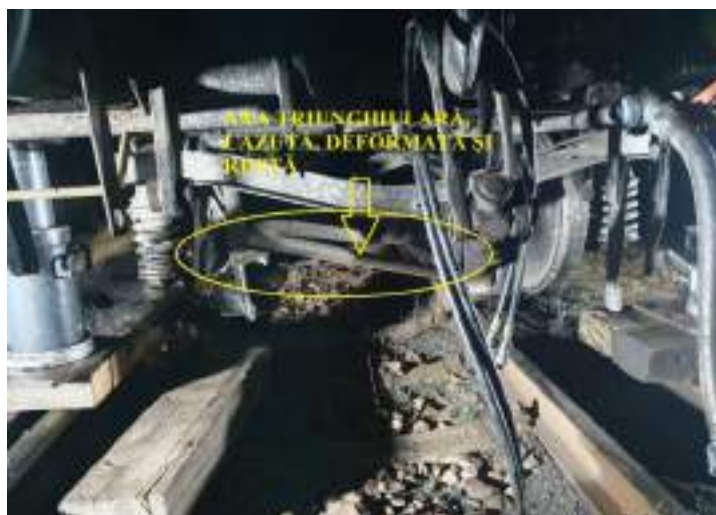
- axa triunghiulară, aferentă părții din față a roții R2, era puternic deformată având axa centrală (cilindrică) ruptă nou 100% la asamblarea prin sudură dinspre portsabotul ce era situat în fața roții R2. Bucățile axei triunghiulare aferente punctului de legare la levierul vertical ale timoneriei de frână erau puternic deformatate (Foto nr.4).

*Foto nr.4 axa triunghiulară, aferentă părții din față a roții R2, era puternic deformată având axa centrală (cilindrică) ruptă nou 100%*

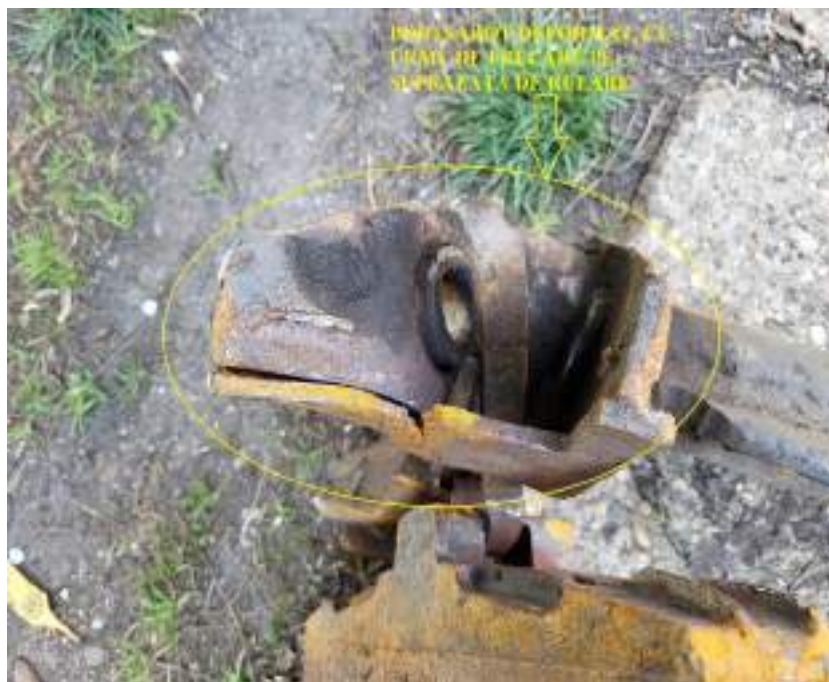
- portsabotul aferent părții din față a roții R2 era fixat pe axa triunghiulară împreună cu sabotul de frână și pana de asigurare a acestuia, fiind puternic deformat și cu urme de frecare puternică pe șină la partea inferioară (Foto nr.5).

*Foto nr.5 portsabotul aferent părții din față a roții R2 puternic deformat și cu urme de frecare puternică pe șină la partea inferioară.*

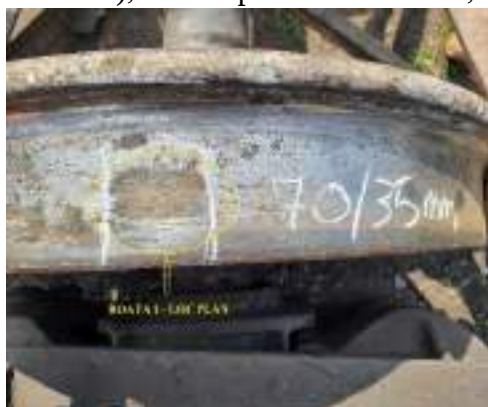
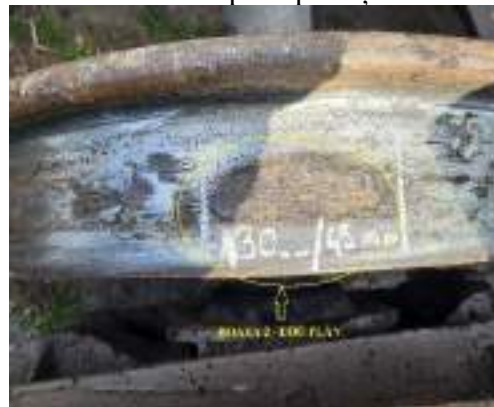
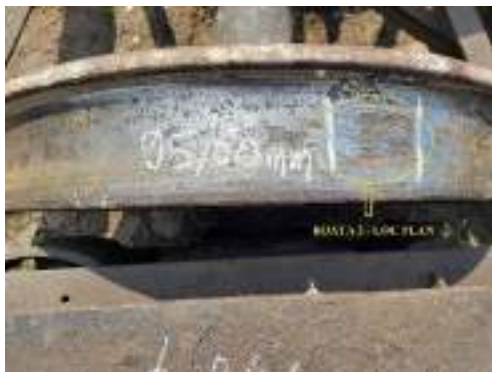
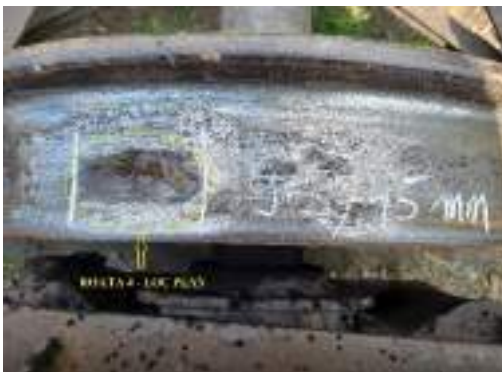
- la instalația frânei de mână lipseau următoarele elemente: un levier vertical de la fusul frânel, bulon de legătura a levierelor fusului cu arborele cotit, bară de tracțiune situată între arborele cotit central și levierul orizontal de la cilindrul de frână.
- toți saboții de frână de la ambele boghiuri prezentau urme de suprasolicitare termică (culoare schimbată – cărămiziu).
- locuri plane: R1-loc plan cu  $L=70$  mm,  $l=35$  mm (Foto nr.6); R2 (roata din față careia s-a desprins axa triunghiulară)-două locuri plane cu  $L=110$  mm,  $l=50$  mm, respectiv  $L=130$  mm,  $l=45$  mm + exfolieri pe suprafața de rulare (Foto nr.7); R3-loc plan cu  $L=95$  mm,  $l=60$  mm (Foto nr.8); R4-loc plan cu  $R=95$  mm,  $l=40$  mm + exfolieri pe suprafața de rulare (Foto nr.9);

*Foto nr.6 loc plan, roata 1*

*Foto nr.7 loc plan, roata 2*

*Foto nr.8 loc plan, roata 3*

*Foto nr.9 loc plan, roata 4*

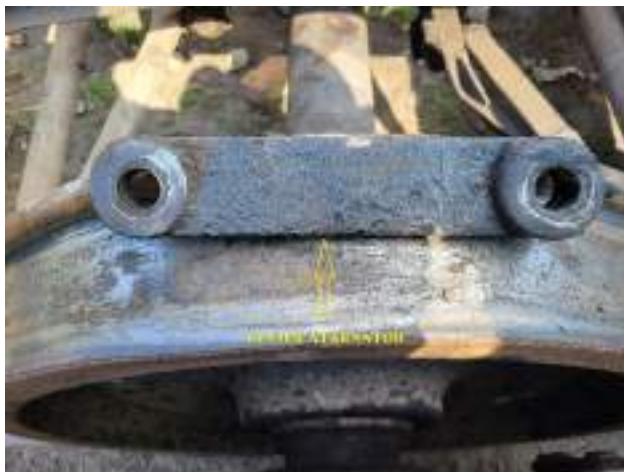
- etrierul de siguranță aferent părții din față a roții R2 era rupt (cu secțiune de rupere cu aspect de ruptură nouă 100%) la o distanță de cca. 360 mm față de capătul ce era fixat pe traversa frontală a cadrului de boghiu. Bucata din etrier ce era montată pe lonjeronul central al boghiului era smulsă din șuruburile de fixare. Atât găurile de fixare de pe etrier, cât și cele de pe lonjeronul central prezentau urme de forțare (ovalizare).
- levierul atârănător al portsabotului aferent părții din față a roții R2 rămas fixat pe cadrul de boghiu avea bucșa liberă (aferentă asamblării la portsabot-partea inferioară) în stare bună, neovalizată, fără urme de forțare, fixată corespunzător în gaura levierului (Foto nr.10).

*Foto nr.10 levierul atârănător al portsabotului aferent părții din față a roții R2*

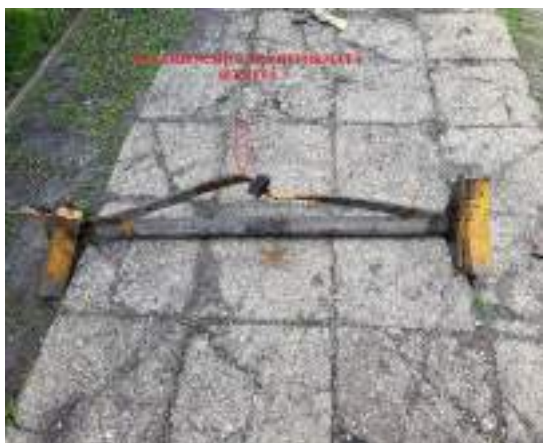
- axa triunghiulară, aferentă părții din față a roții R2, era puternic deformată având axa centrală (cilindrică) ruptă nou 100% la asamblarea prin sudură dinspre portsabotul ce era situat în fața roții R2. Bucățile axei triunghiulare aferente punctului de legare la levierul vertical ale timoneriei de frână erau puternic deformatate (Foto nr.11).

*Foto nr.11 axa triunghiulară deformată*

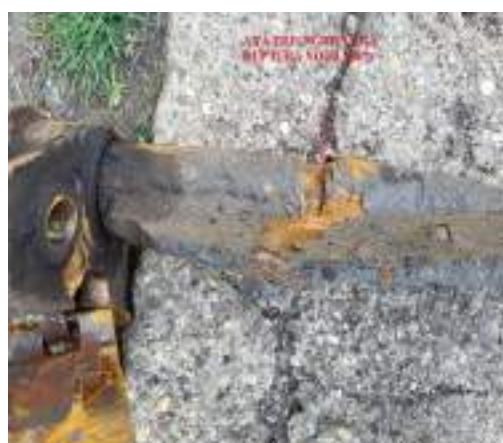
*Foto nr.12 axa triunghiulară ruptă nou 100%*

- portsabotul aferent părții din față a roții R2 era fixat pe axa triunghiulară împreună cu sabotul de frână și pana de asigurare a acestuia, fiind puternic deformat și cu urme de frecare puternică pe șină la partea inferioară (Foto nr.12).

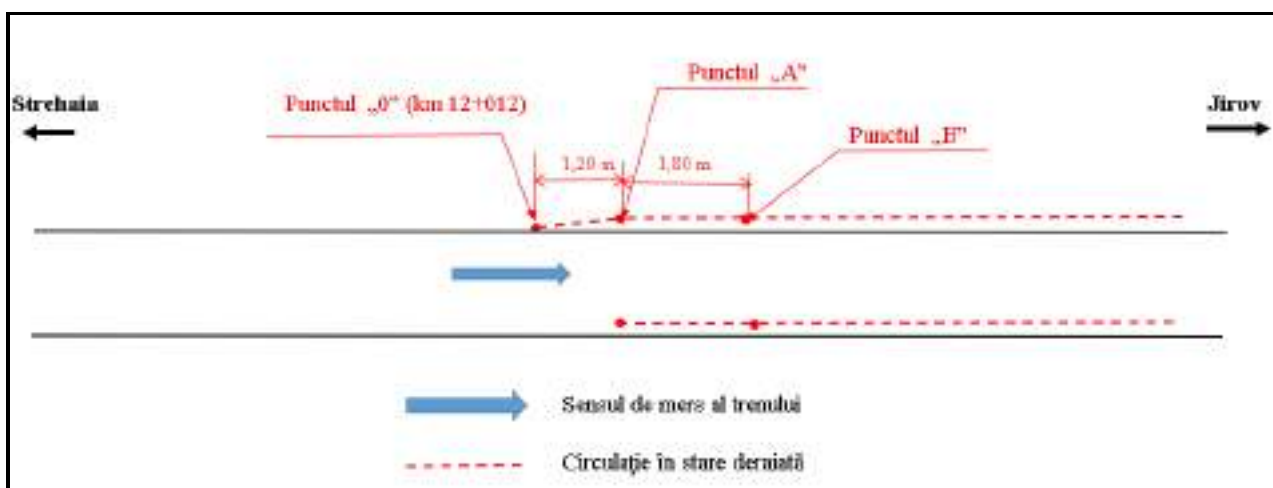
Prima urmă de escaladare a flancului activ al șinei de pe partea stângă, în sensul de mers al trenului și al creșterii kilometrajului, de către roata nr.2 a primei osii aferente boghiului nr.1 al vagonului nr.81536653508-7(al 3-lea de la siguranță) a fost identificată la km 12+012, punct marcat pe teren ca punctul „0”.

Figura nr. 5: Schița cu locul deraierii

La o distanță de 1,20 m de punctul „0”, s-a constatat o urmă de cădere în exteriorul căii a roții nr.2, urmă marcată pe teren ca punctul „A”. În aceeași secțiune transversală cu punctul „A”, s-a constatat o urmă de cădere la interiorul căii pe firul din partea dreaptă, în sensul de mers al trenului, a roții nr.1.

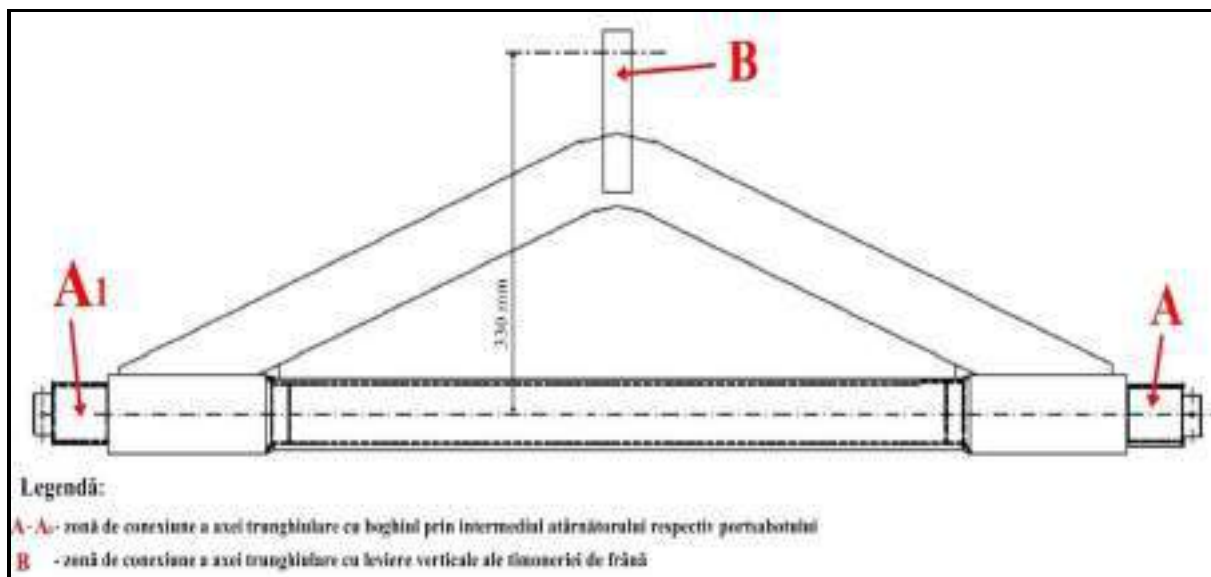
În circulația trenului între stația CFR Strehaia și Hm Jirov, pe o porțiune de linie în aliniament, în sensul de mers (Fig. nr.2), s-a produs desprinderea axei triunghiulare din articulația *cadru boghiu –levier atârănător*, aflată în partea stângă sens de mers, aferentă părții din față a roții R2, urmată de ruperea etrierului de siguranță și deformarea articulației axei triunghiulare din zonele de conexiune B și A<sub>1</sub>. Acest lucru a condus la căderea într-o parte a axei triunghiulare, conexiunea A, pe șina de rulare, axa triunghiulară rămânând sprijinită numai în conexiunile A<sub>1</sub> și B. Acest lucru a determinat lovirea de către portsabotul și sabotul de frână aferent părții din față a suprafeței de rulare a roții nr.2 și deraierea acesteia după care a urmat și deraierea roților nr.1, 3 și 4 de la boghiul nr.1 primul în sensul de mers (Fig.nr.6).

Fig nr.6 – zonele de conexiune ale axei triunghiulare

După cum se poate observa pentru ca o porțiune din axa triunghiulară să ajungă la nivelul traverselor, aceasta a trebuit să se desprindă din articulația existentă în zona de conexiune A, la partea superioară, articulația levier atârănător-portsabot. Datorită desprinderii din conexiunea A la partea inferioară a articulației levier atârănător - portsabot, axa triunghiulară s-a îndoit datorită greutateii, din articulația existentă în zona B și articulația existentă în zona A<sub>1</sub>. Acest lucru a condus la căderea într-o parte a axei triunghiulare, conexiunea A, pe șina de rulare, axa triunghiulară rămânând sprijinită numai în conexiunile A<sub>1</sub> și B. Acest lucru a determinat lovirea roții R2 și deraierea acesteia.
