## RAPORT DE INVESTIGARE

privind accidentul feroviar produs în data de 19.10.2024, pe raza de activitate a Sucursalei Regionale CF București, secția de circulație Titu – Târgoviște, între stațiile CFR Nucet și Târgoviște, în circulația trenului de marfă nr.666251 (aparținând SC Deutsche Bahn Cargo Romania SRL), prin producerea unui incendiu la locomotiva DA 011

*Raport  
10 octombrie 2025*

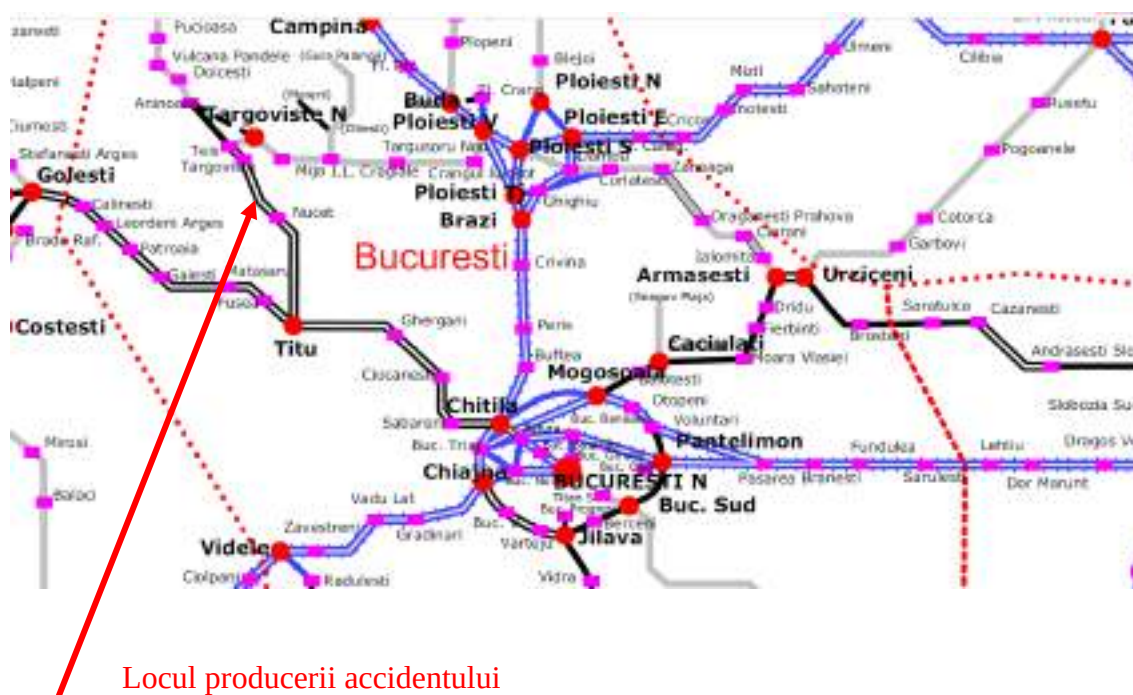
Fig. nr.1 Locul producerii accidentului

La data de 17.10.2024, trenul de marfă nr.66625, a fost expedit din stația CFR Constanța Port și avea ca destinație stația CFR Târgoviște Sud. La data de 19.10.2024, în jurul orei 01:00, pe raza de activitate a Sucursalei Regionale CF București, secția de circulație Titu – Târgoviște (linie dublă, neelectrificată), între stațiile CFR Nucet și Târgoviște, pe firul I de circulație, personalul care a condus și deservit locomotiva DA 011, ce remorca trenul de marfă nr.66625, a simțit miros de fum provenind din sala mașinilor, fapt pentru care trenul a fost oprit la km 29+850 (Fig.1). După oprirea trenului, personalul de locomotivă a intervenit cu stingătoarele din dotare în sala mașinilor unde au observat degajarea de fum. Din cauza fumului dens nu au mai putut acționa și au solicitat intervenția pompierilor prin Sistemul Național Unic pentru Apeluri de Urgență – 112.

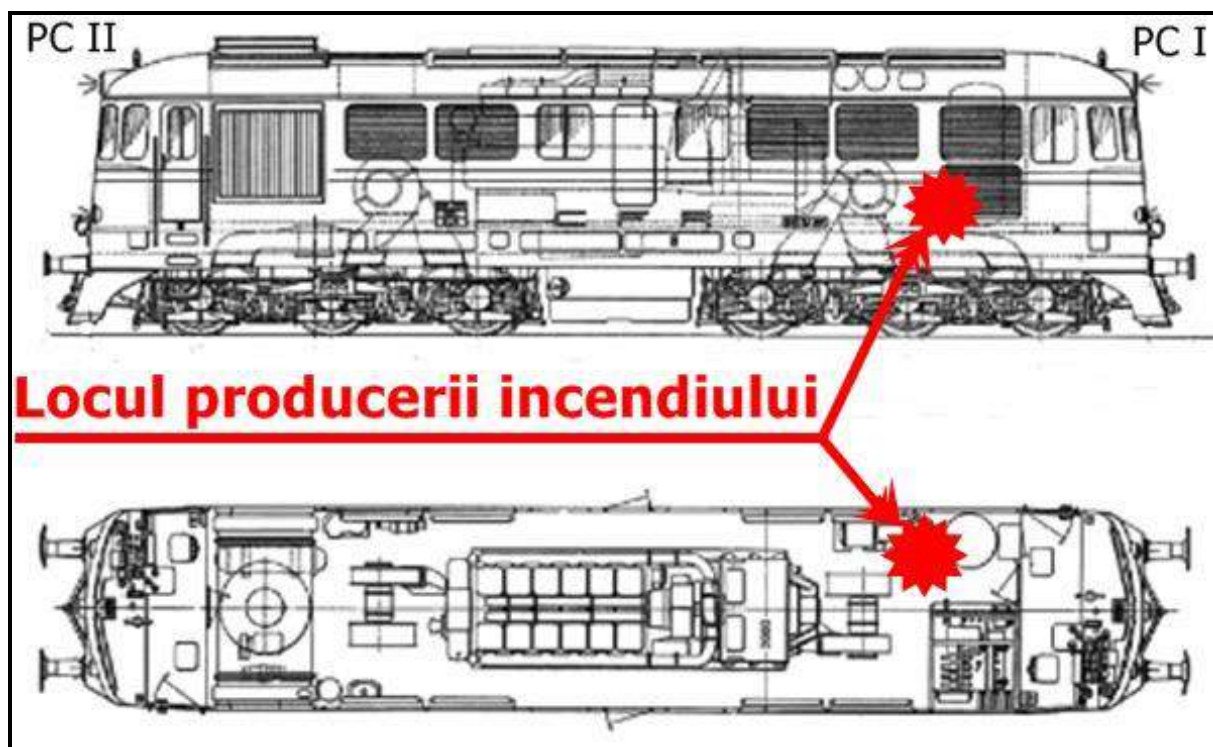
Fig. nr.2 Poziția electrocompresorului

În urma verificărilor și constatărilor efectuate s-a identificat ca sursă a inițierii incendiului zona electrocompresorului. În zona electrocompresorului se află o cutie de conexiuni montată pe suportul de fixare 8 al electrocompresorului (Fig. nr.3) pentru funcționarea și comanda motorului electric de antrenare al compresorului. Acest electrocompresor se află poziționat în sala mașinilor înspre postul de conducere nr.1 (Fig nr.2).

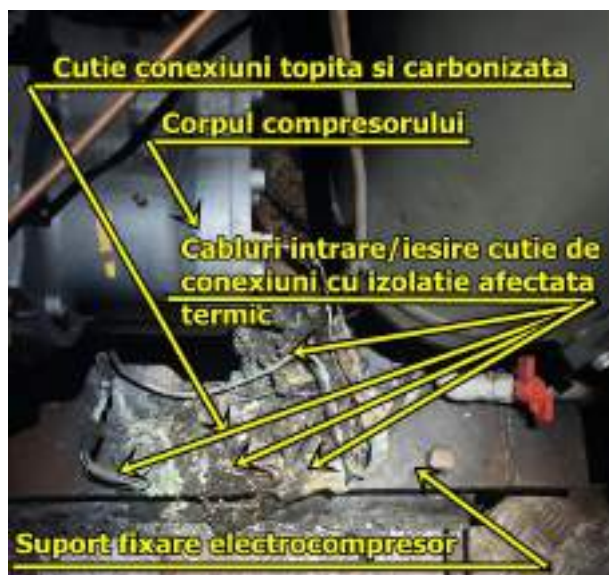
Foto nr.1

- cutia conexiuni cu placă borne alimentare și comandă electromotor compresor elicoidal era topită și carbonizată parțial (Foto nr.1 și Fig. nr.4 );
- cablul senzorului pentru temperatură ulei compresor (PT100 – Fig nr.4) era afectat termic;
- cablajul de comandă al supapei de mers în gol compresor era afectat termic (Fig. nr.4);
- cablajul de alimentare al electromotorului ventilatorului de răcire ulei compresor era afectat termic (Foto nr.2 și Fig. nr.4);

Din cauza apariției în timp a unui contact imperfect la placa de borne a cutiei de conexiuni s-a produs supraîncălzirea acestei plăci, topirea ei și apoi apariția unui scurtcircuit între cablurile care intrau și ieșeau din această cutie. Acest scurtcircuit a avut ca efect încălzirea puternică a plăcii de borne, degradarea acesteia și a cutiei de conexiuni până la topirea și arderea acestora iar creșterea intensității curentului, ca urmare a apariției scurtcircuitului, a condus la încălzirea puternică a cablajului de alimentare, protecții și comandă al motorului electric de acționare a compresorului.

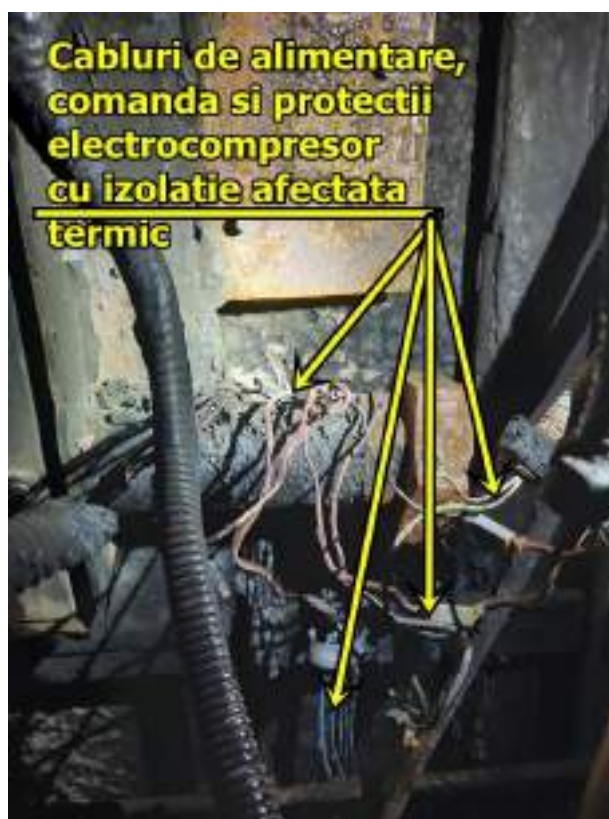
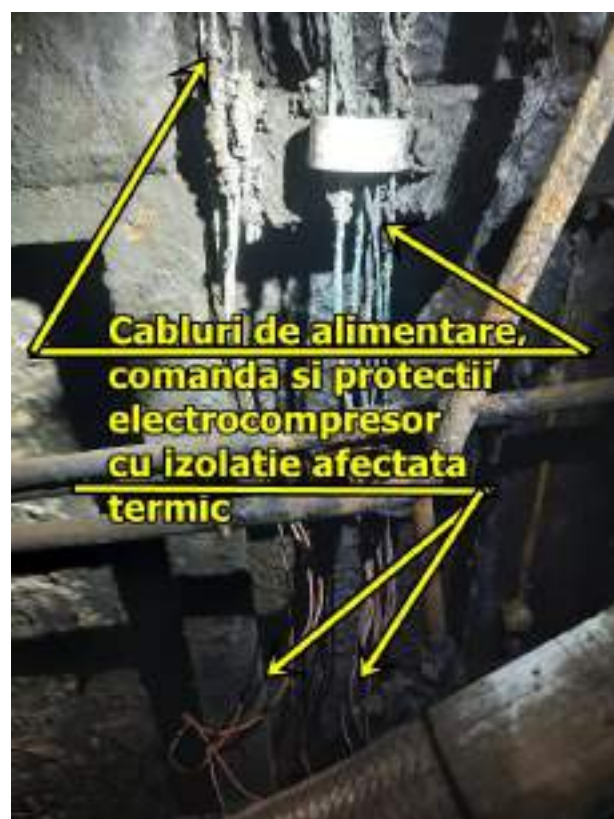
- cablaj alimentare, protecții și comandă electromotor compresor (Foto nr.3, 4 și Fig nr.4);
