## RAPORT DE INVESTIGARE

privind accidentul feroviar produs în data 29.10.2024, ora 16:30, pe raza de activitate a Sucursalei Regionale CF Constanța, secția de circulație Palas – Năvodari (linie simplă neelectrificată), între stația CFR Palas și Hm. Constanța Mărfuri, la km 1+040, în circulația trenului de marfă nr.66361829, prin deraierea vagonului vagonului nr.31536666192-6 de al 2-lea boghiu în sensul de mers și a vagonului nr.89536950046-0 de ambele boghiuri.

Raport de investigare final  
23.10.2025

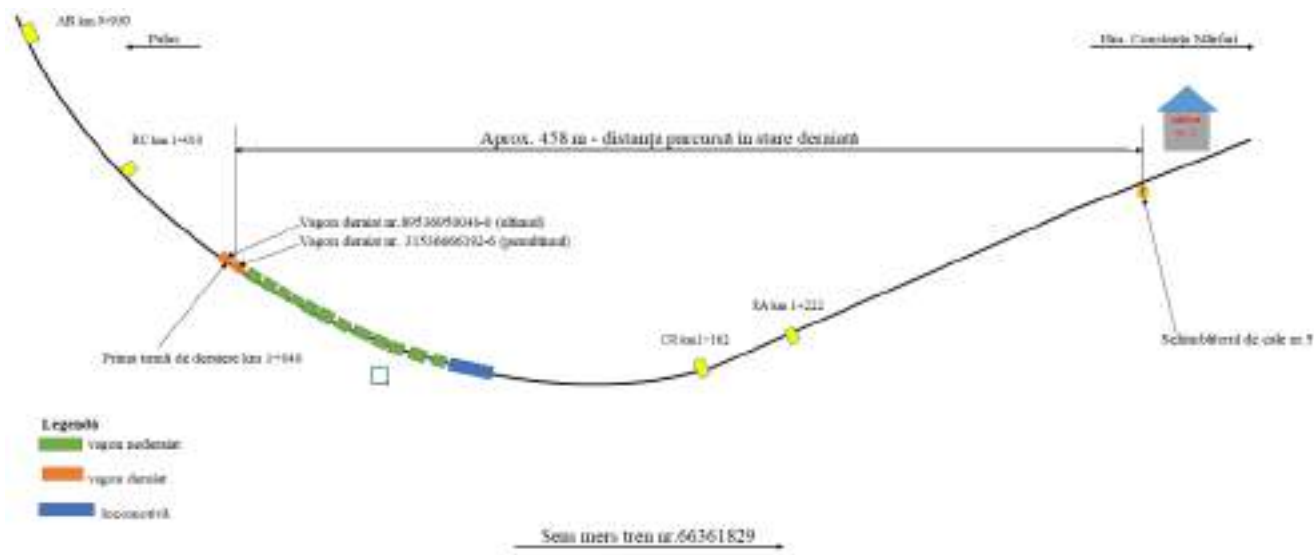
Figura nr.2 - Schița accidentului

La data de 29.10.2024, ora 16:30, pe raza de activitate a Sucursalei Regionale CF Constanța, secția de circulație Palas – Năvodari (linie simplă electrificată), între stația CFR Palas și Hm. Constanța Mărfuri, la km 1+040, în circulația trenului de marfă nr.66361829 (aparținând GFR), s-a produs deraierea vagonului nr.31536666192-6 (al 31-lea din compunerea trenului, deraiat de primul boghiu în sensul de mers) și a vagonului nr.89536950046-0 (al 32-lea din compunerea trenului, deraiat de ambele boghiuri, pe o zonă situată în curbă cu deviație stânga în sensul de mers al trenului. Trenul a circulat în stare deraiată pe o distanță de aproximativ 458 m până în zona schimbătorului de cale nr.5 din Hm. Constanța Mărfuri unde vagoanele deraiate au revenit pe calea de rulare la trecerea peste acesta. (*figura nr.2*). În continuare, trenul de marfă nr.66361829 și-a continuat parcursul și a garat în Hm. Constanța Mărfuri

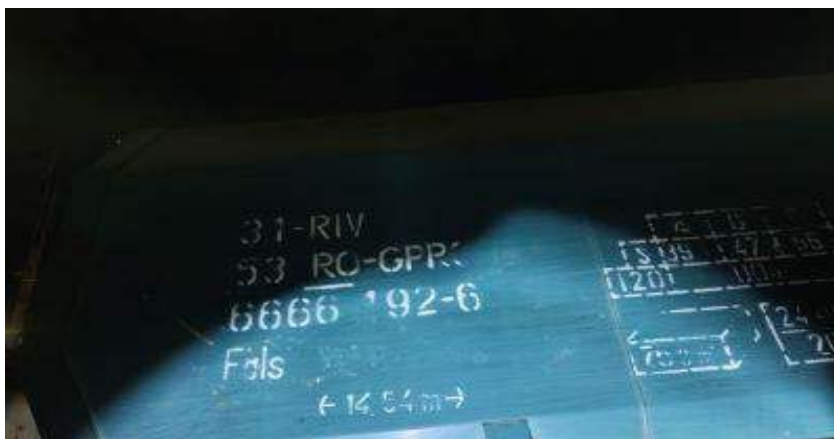
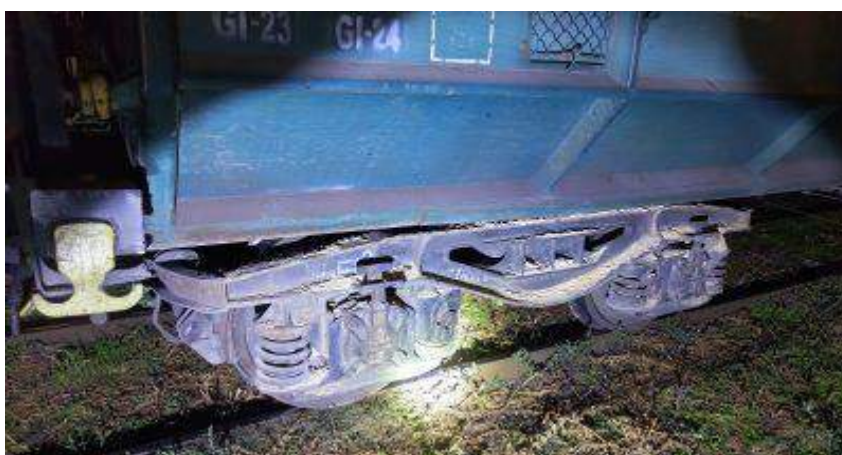
***Vagonul nr.33536666192-6, al 31-lea vagon deraiat de boghiul cu roțile 5-8 (Foto nr.2 și 3):***

*Foto nr.1 și 2 - Vagon nr.31536666192-6 cu boghiul deraiat revenit pe calea de rulare*

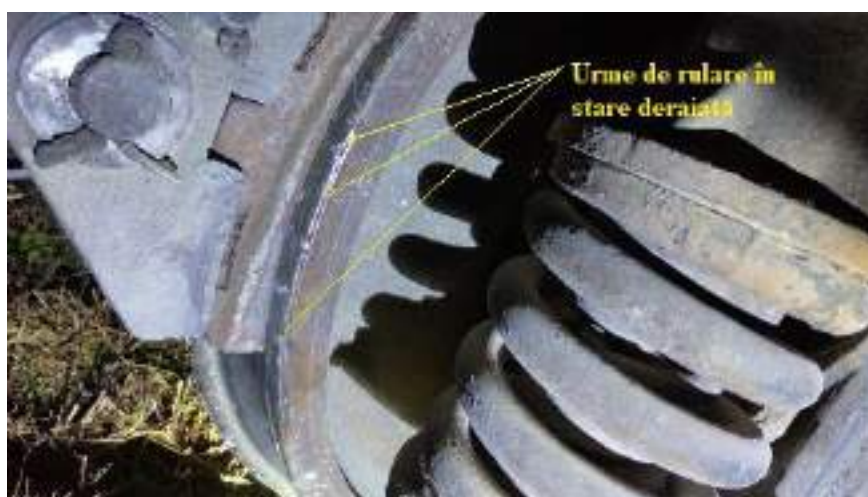
*Foto nr.3 - Urme de rulare în stare deraiată*

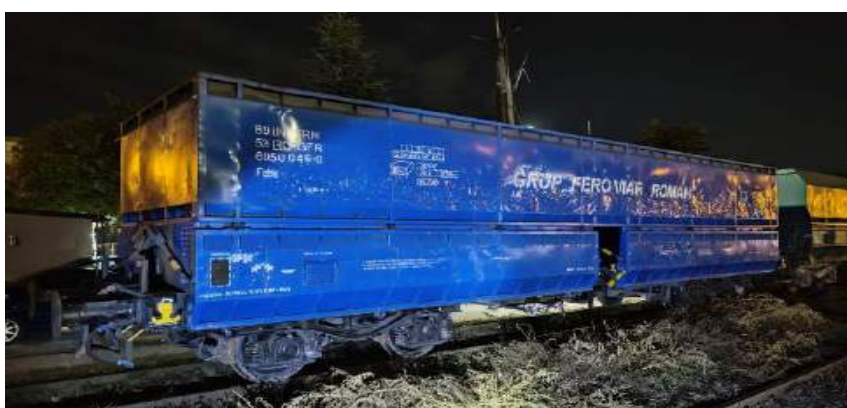
***Vagonul nr.89536950046-0, al 32-lea vagon deraiat de ambele boghiuri (Foto nr.4):***

*Foto nr.4 - Vagonul nr.89536950046-0 cu ambele boghiuri deraiate revenite pe calea de rulare*

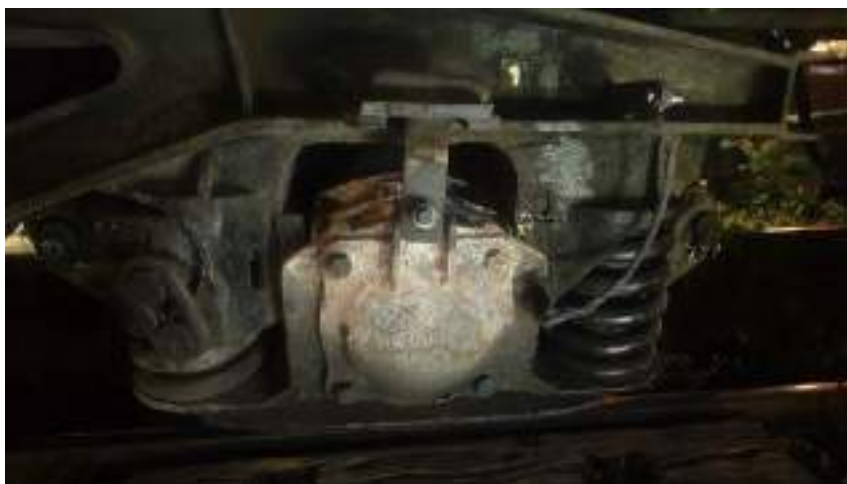
*Foto nr.5 - Urme de solicitare termică la cutia de osie la roata nr.1*

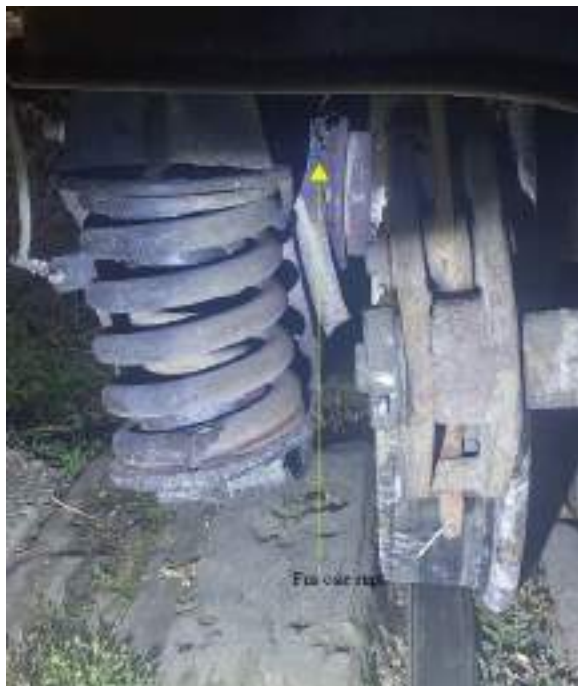
*Foto nr.6 - Fus osie rupt roata nr.1*

box corresponding to wheel no.1 of wagon no. 89536950046-0 (the 32<sup>nd</sup> in the train composition) overheated, which caused the partial melting of the bearing race, its fragmentation, the displacement of the rollers to the lower position and the transfer of load to the WJP roller bearing in the same axle box. From that moment, as a result of the load transfer and the high temperatures that occurred in the axle box, the WJP roller bearing was mechanically and thermally overloaded, which then caused the partial melting of its bearing race and the seizure of the rollers, followed by their sticking to the upper part of the inner ring. The friction of the inner ring on the rollers located in the upper part of the WJP bearing caused the breakage of the axle journal and the transfer of the load to the axle journal stub; under these conditions, the stub of the axle journal began to rub on the inner ring of the WJP bearing, which caused the deformation of this ring and, ultimately, the falling of the axle box from the stub.

The Romanian Railway Authority – AFER shall analyze the opportunity to supplement the railway technical standard on the repair of axle boxes with roller bearings, with provisions establishing the maximum service life for cylindrical roller bearings fitted to freight wagons (expressed in kilometers run or years).

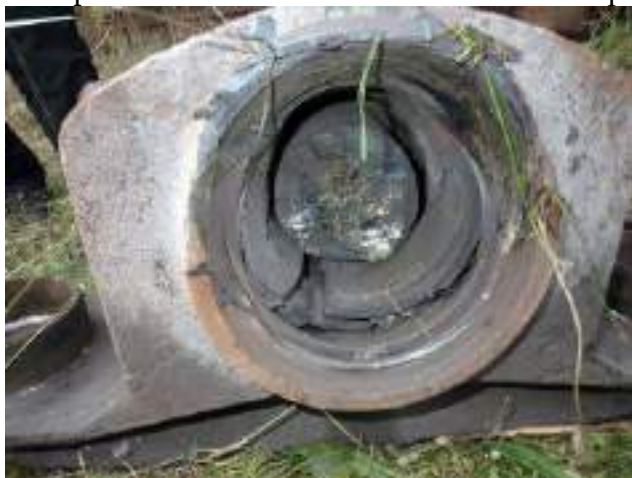
- ambele cutii de osie erau sigilate;
- fusul de osie din dreptul roții nr.1 era rupt în zona rulmenților WJ și WJP din cutia de osie (Foto nr.7);
- unsoarea din cutia de osie era carbonizată total;
- în cutia de unsoare coliviile rulmenților WJ/WJP erau topite împreună cu rolele rulmenților din cauza supraîncălzirii termice;
- la aspectarea fusului de osie s-a observat că ruperea s-a produs prin laminare la cald (Foto nr.8).

*Foto nr.7 - Fus osie rupt în interiorul cutiei de osie*

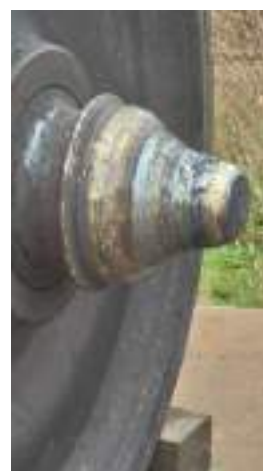
*Foto nr.8 - Aspect fus osie rupt*

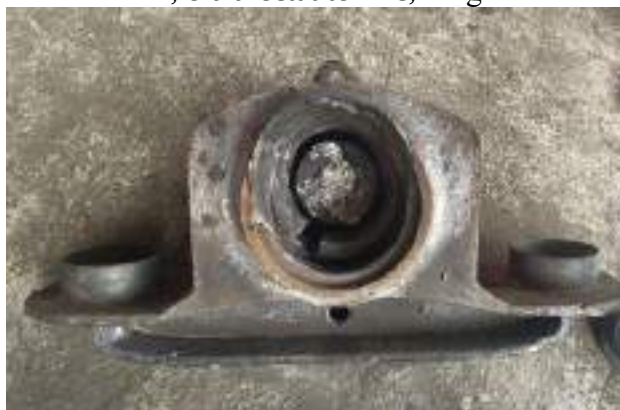
- siguranța din tablă era ruptă și deformată;
- capacul cutiei de osie:
  - fără urme de lovire, era afectat termic, iar garnitura de cauciuc era carbonizată.

*Foto nr.9 - Cutia de osie de la capătul B*

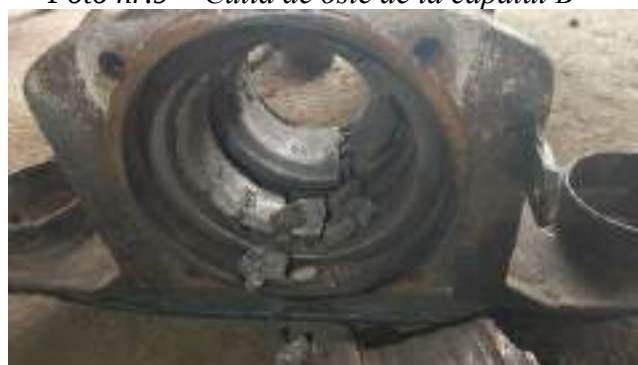
- inelele exterioare efectate termic și deteriorate, fără urme de rotire în corpul cutiei de osie;
- discul de presiune:
  - prezent pe capătul fusului cu 2 șuruburi de fixare a siguranței forfecate;

*Foto nr.10 - Colivii distruse și dispersate în interiorul cutiei de osie*

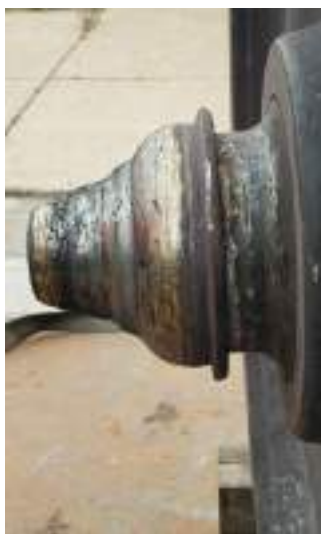
- prezenta o ruptură datorată micșorării secțiunii (în zona de rupere) în interiorul cutiei de osie în zona rulmentului cu role cilindrice WJ (Foto nr.11);

*Foto nr.11 - Zonă rupere fus de osie*

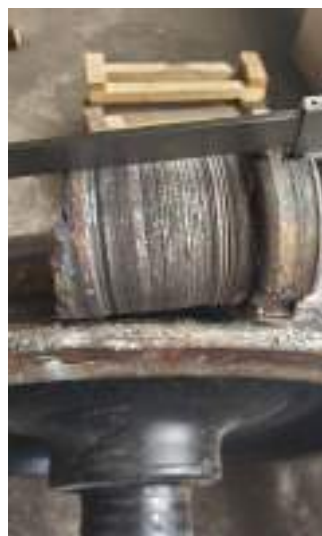
- zona de fus de osie rupt avea un diametru de circa 118 mm către roată;
- secțiunea de rupere era poziționată la circa 160 mm de la capătul fusului de osie (Foto nr.12);
- capătul fusului rupt este deformat prin roluire în regim termic ridicat.

*Foto nr.12 - Capăt fus de osie rupt*

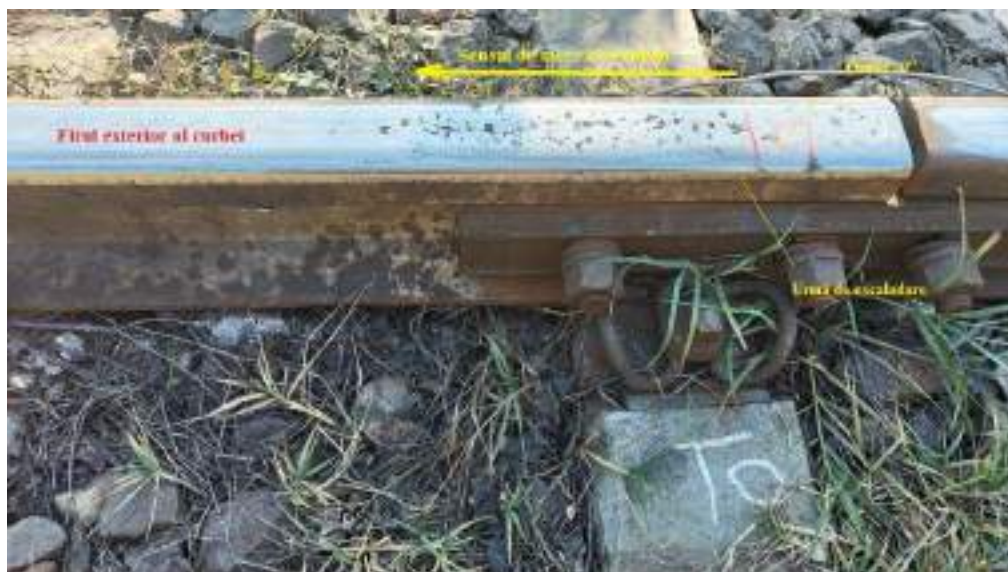
*Foto. nr.13 – Punctul „0”*

Prima urmă de circulație anormală identificată a fost produsă prin escaladarea flancului activ al șinei aferente firului exterior al curbei, în sensul de mers al trenului, la km 1+040. Acest punct a fost marcat pe teren ca punctul „0” (Foto nr.13).

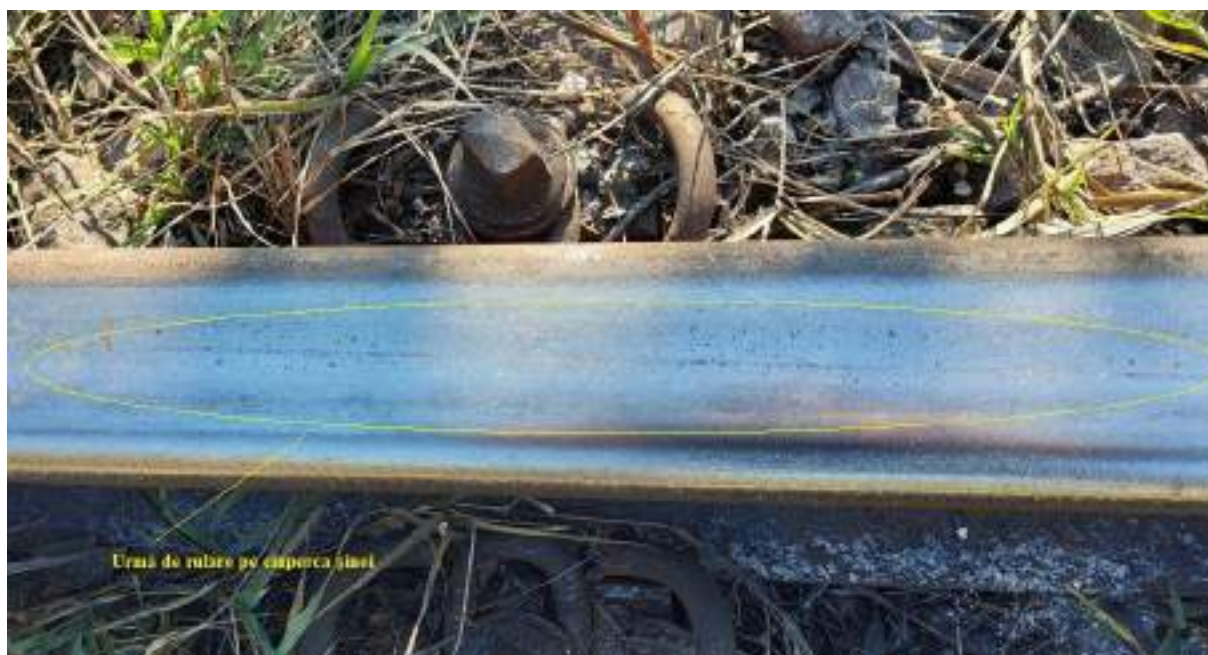
După escaladarea flancului activ al șinei aferente firului exterior al curbei de către buza bandajului roții din partea dreaptă a primei osii a vagonului nr.89533950046-0 în sensul de mers, aceasta a rulat pe ciuperca șinei din partea dreaptă o distanță de aproximativ 3,5 metri (Foto nr.14), după care a părăsit suprafața de rulare a șinei și a căzut în exteriorul curbei unde au fost depistate urme de cădere a roții din dreapta pe talpa șinei și pe tirfoanele B5 (Foto nr.15). În aceeași secțiune transversală, pe firul din stânga s-a constatat o urmă de cădere a roții din partea stângă de la prima osie a vagonului între firele căii, corespondentă urmelor de cădere a roții din partea dreaptă căzută în exteriorul curbei.

*Foto. nr.14 – Urmă de rulare a buzei bandajului roții pe ciuperca șinei*

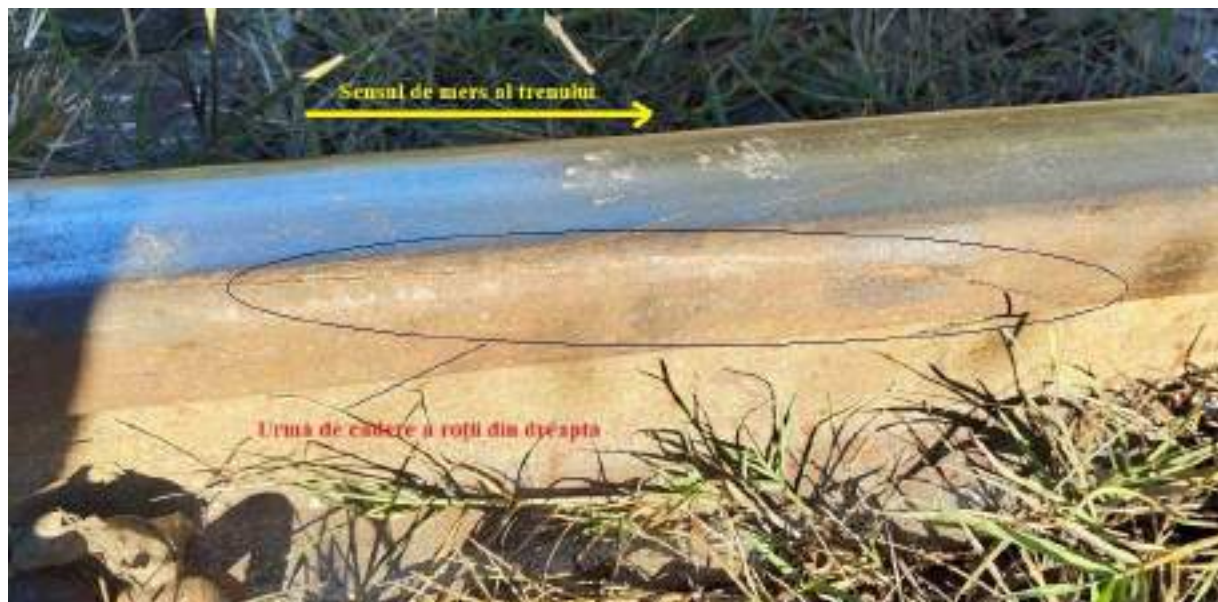
Foto. nr.15 – Urmă de cădere a roții din partea dreaptă
