## RAPORT DE INVESTIGARE

privind accidentul feroviar produs în data de **17.02.2025**, pe raza de activitate a Sucursalei Regionala de Căi Ferate Brașov, în halta de mișcare Bicsadu Oltului, prin deraierea ambelor osii ale primului boghiu de la primul vagon din compunerea trenului de călători Regio nr.4504 aparținând operatorului de transport feroviar SNTFC „CFR Călători” SA.

*Varianta finală*  
12 decembrie 2025

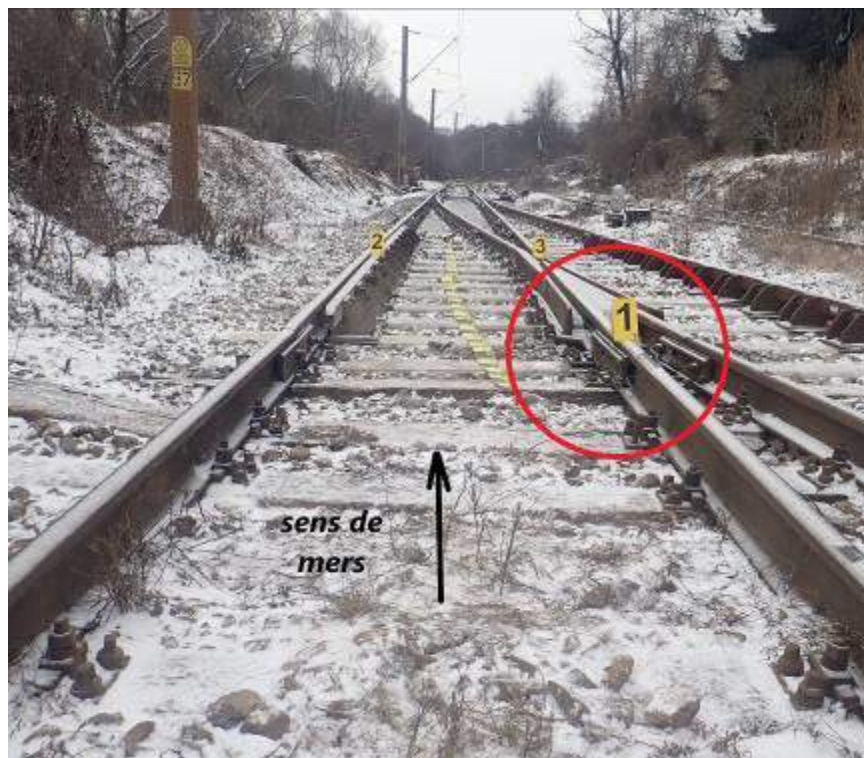
Foto nr.1

La ora 08:20 în Hm Bicsadu Oltului – *figura nr.1*, pe parcursul de ieșire de la linia III directă, când trenul se afla pe o porțiune de linie în aliniament cu o declivitate de 3 ‰, pantă în sensul de mers, în cuprinsul schimbătorului de cale nr.1R atacat pe la călcâi (macazul schimbătorului fiind manevrat pe directă), s-a produs deraierea primului boghiu, în sensul de mers, a vagonului nr.**50532076034-9** poziționat în compunerea trenului – *foto nr.1*.

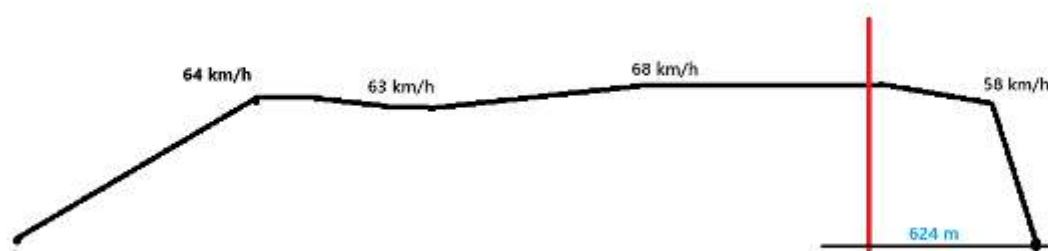
*Figura nr.2 – evoluția vitezei de la plecarea din Hm Bicsadu Oltului până la oprire*

Luând în considerare cele de mai sus – *figura nr.2* și având în vedere distanța de 624 m parcursă de vagon în stare deraiată, se poate concluziona că deraierea s-a produs în perioada în care viteza de circulație era constantă la valoarea de 68 km/h.

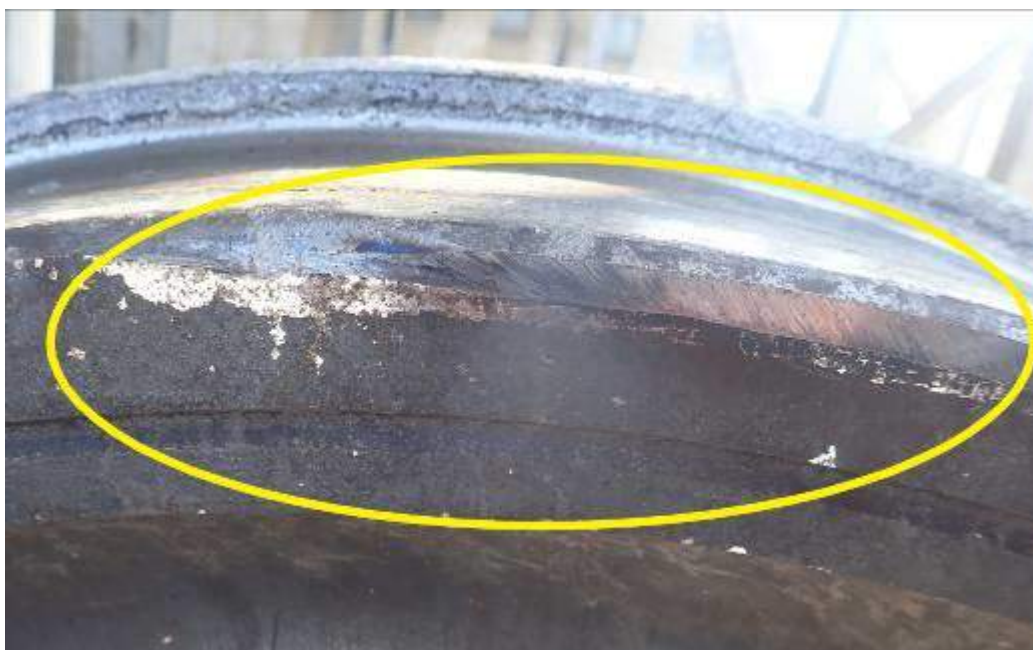
- ✓ tampon de ciocnire din dreptul roții nr.7 având cursă fără rezistență;
- ✓ pe zona de contra-pantă și șanfren de racordare a feței exterioare cu suprafața de rulare a rotii nr.7 s-a observat o urmă de frecare cu afectare termică pe o lungime de 65 cm, ca urmare a unei lovituri, cu desprindere de material – foto nr.2 și nr.6.

*Foto nr.2 – urma de lovire a părții care ține loc de bandaj, cu afectare termică*

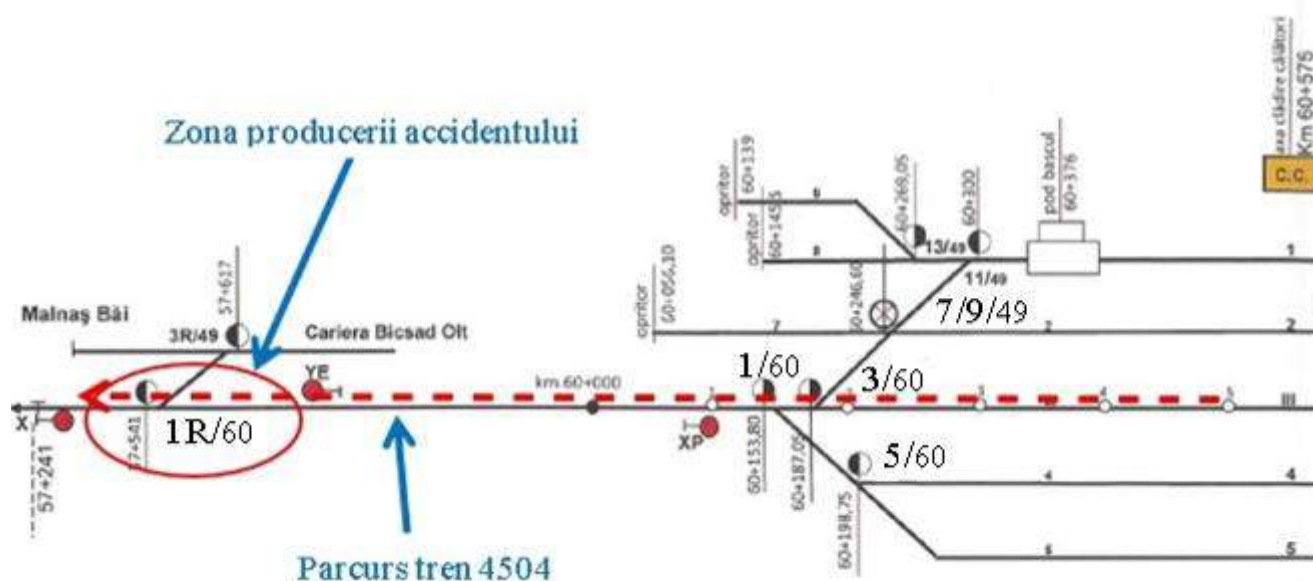
la „ultima joantă” km.57+574 – *foto nr.3*. Trenul a circulat în sensul invers creșterii kilometrajului liniei, vârful schimbătorului nr.1R având poziția kilometrică 57+541. – *foto nr.4*.

*Foto nr.3 – dispozitivul de linie al Hm Bicsadu Oltului cap X*

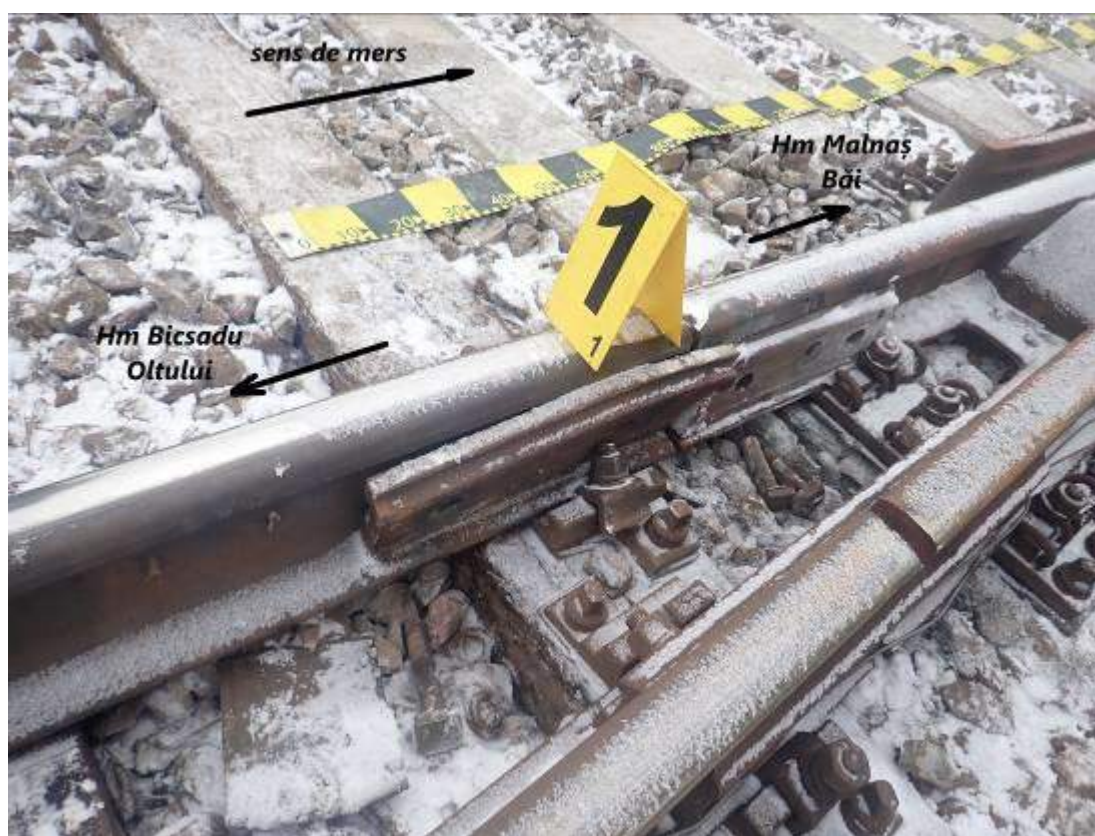
- ✓ în zona joantei de capăt – *foto nr.5*, s-a produs lovirea de către roata nr.7 - *foto nr.6*, a capătului dinspre Hm Bicsadu Oltului a eclisei metalice exterioare de pe firul drept al liniei - *foto nr.7*, în sensul de mers a trenului;
- ✓ în urma ruperii șuruburilor orizontale de la joantă - *foto nr.8*, eclisa metalică exterioară a pătruns în gabaritul de liberă trecere al vagonului - capătul eclisei dinspre Hm Malnaș Băi rezemându-se de traversa de beton al schimbătorului ( *foto nr.5 și nr.9* ) -, a blocat rularea normală a roții nr.7 pe șină și a săltat-o (ridicat-o) de pe suprafața de rulare a șinei, distrugând marginea traversei de beton. ***Eclisele de la joante au fost asigurate numai cu două șuruburi orizontale în loc de patru șuruburi (câte unul la fiecare capăt de șină).***

*Foto nr.5 – Joanta capăt schimbător nr.1R cu eclisa metalică exterioară*

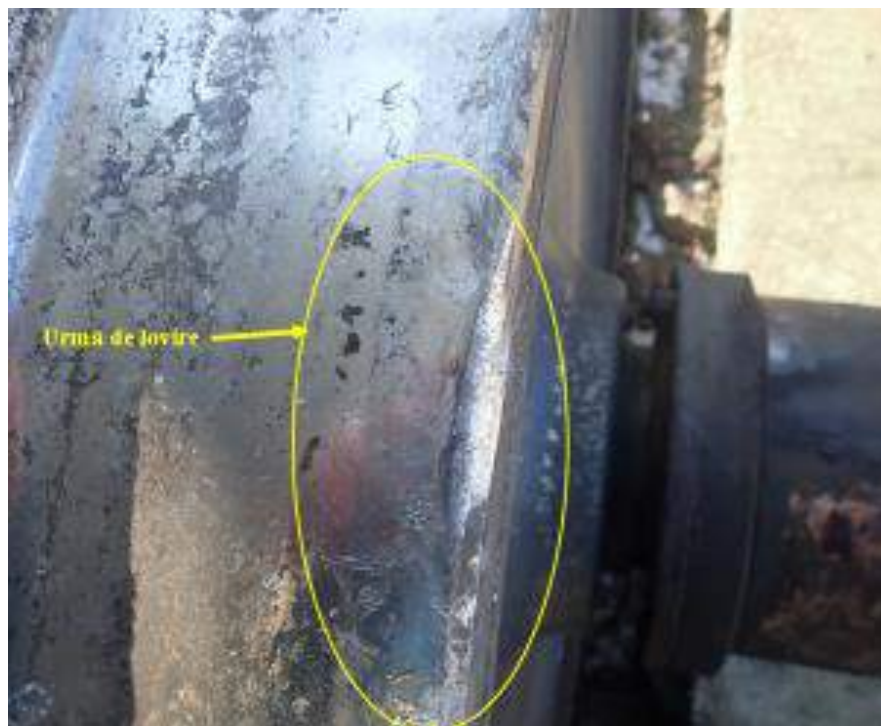
Foto nr.6 - Urmă de lovire bandaj

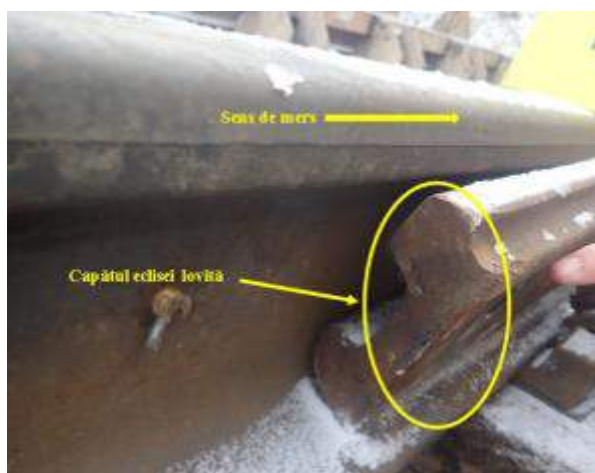
Foto nr.7 – Capăt eclisă lovită

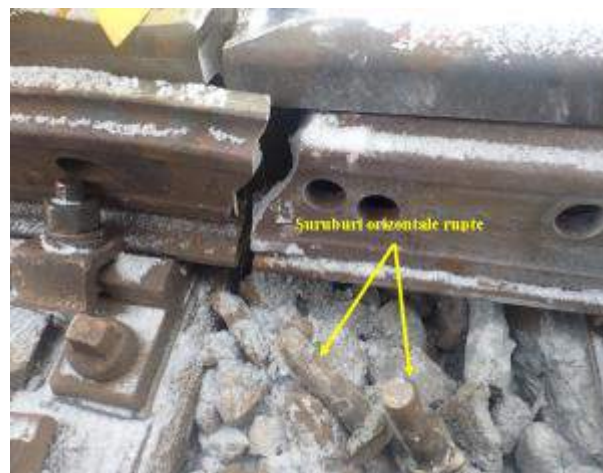
Foto nr.8 – Șuruburi orizontale rupte

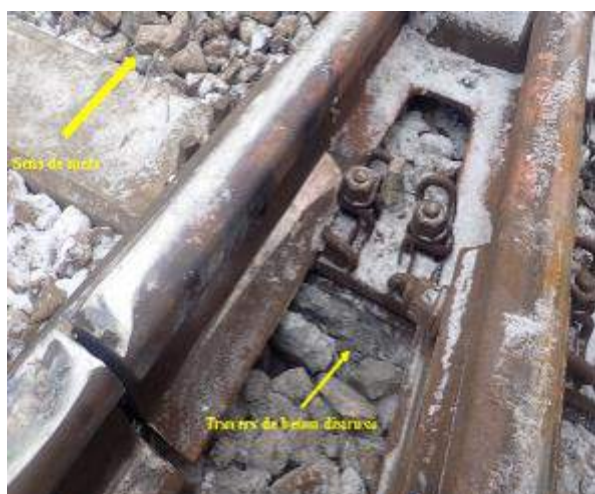
Foto nr.9 – Margine traversă de beton distrusă

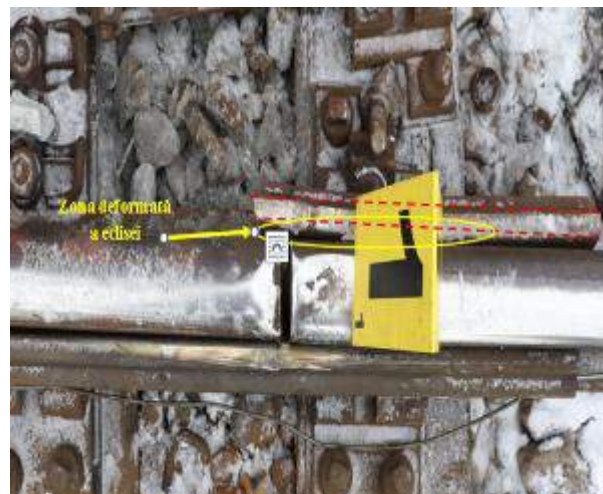
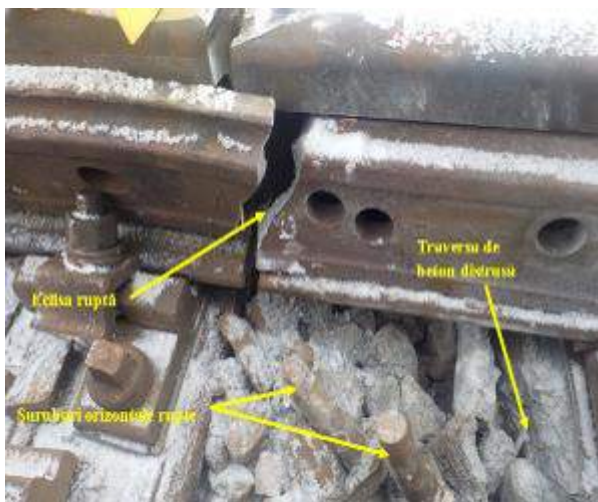
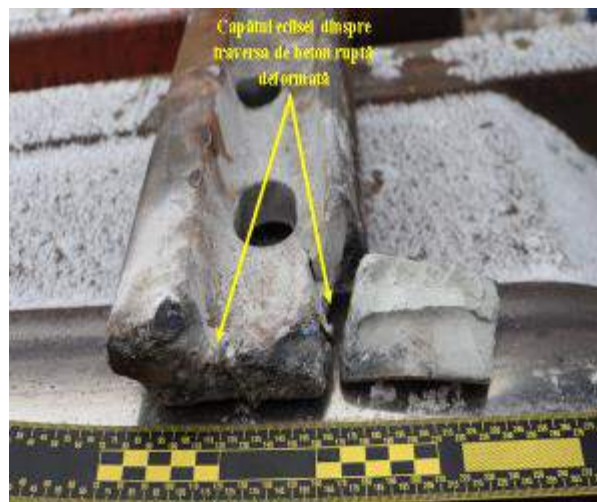
Foto nr.10 – Eclisă ruptă, deformată

✓ în urma impactului, eclisa metalică exterioară s-a deformat și s-a rupt - foto nr.10 ÷ nr.12;

Foto nr. 11 – Eclisa ruptă, deformată

Foto nr.12 – Eclisă ruptă

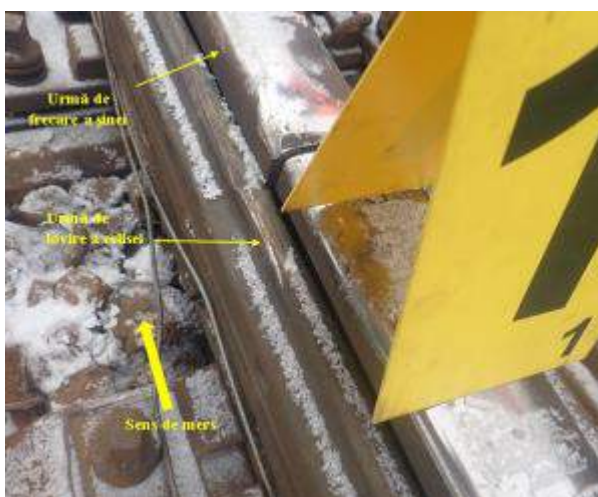
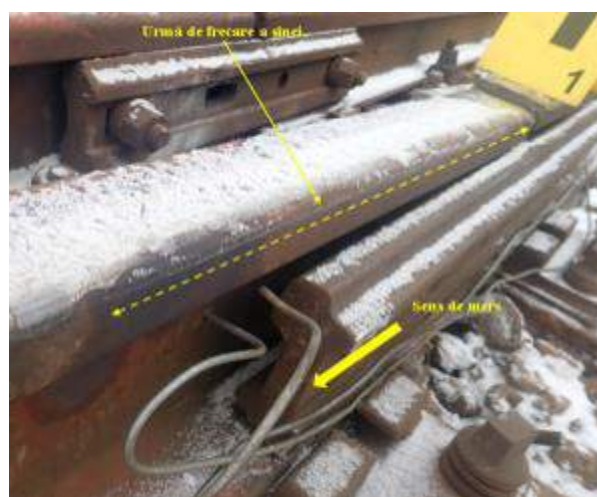
- ✓ roata nr.5 – roata din partea dreaptă a celei de a doua osii în sensul de mers al trenului -, a lovit cu buza bandajului eclisa interioară de la joanta de capăt a schimbătorului nr.1R de pe firul drept sens de mers al trenului - foto nr.13 și a frecat suprafața activă interioară a șinei pe o lungime de 0,40 m - foto nr.14, cu tendința de escaladare a șinei;

Foto nr. 13 – Eclisă lovită, urmă de frecare a șinei    Foto nr.14 – Urmă de frecare a șinei

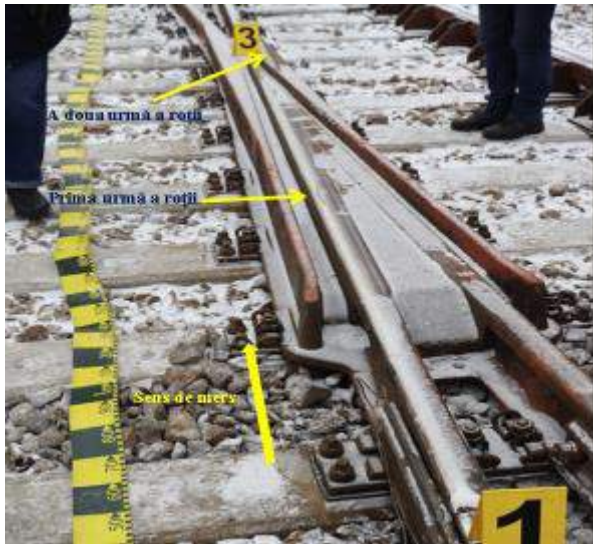
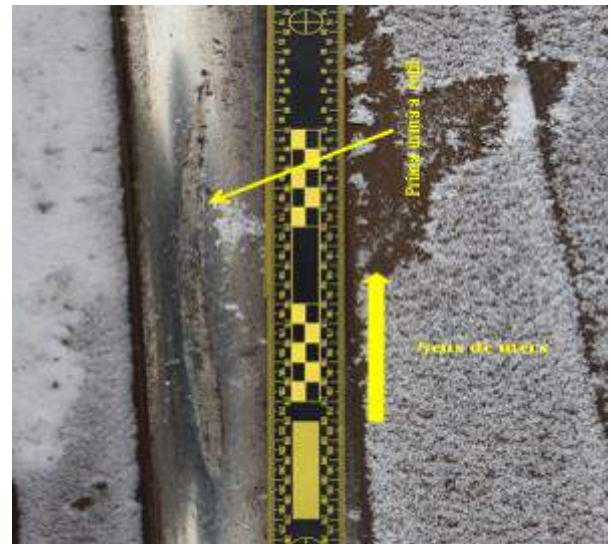
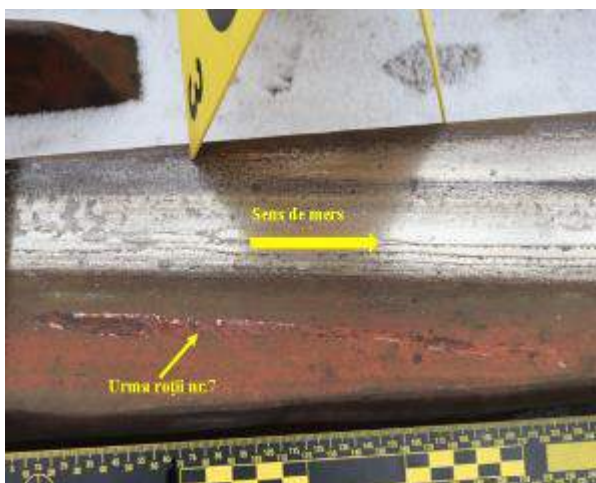
- ✓ în continuare, roata nr.7 a atins suprafața de rulare a inimii de încrucișare la 1,50 m de la joanta de capăt, cu o urmă de  $L = 0,21$  m, după care iarăși a atins în zona vârfului inimii la 3,70 m de la joanta de capăt cu o urmă de  $L = 0,22$  m - foto nr.15 ÷ nr.17.

Foto nr. 15 – Urmele roții nr.7 pe inimă

Foto nr.16 – Prima urmă a roții nr.7

Foto nr.17 – A doua urmă a roții nr.7

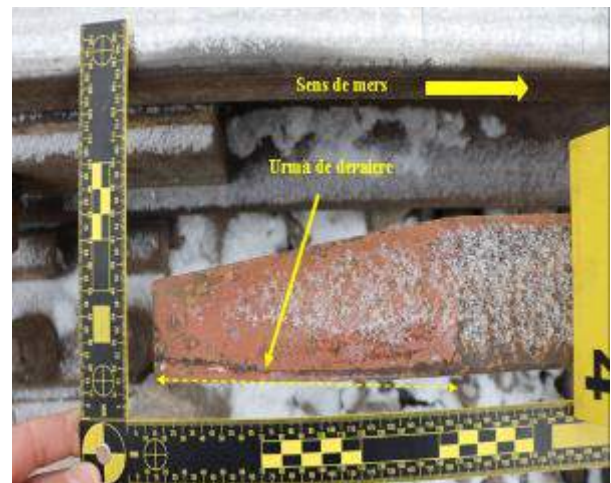
Foto nr.18 – Urmă roții nr.8 pe capătul contrașinei

- ✓ roata nr.8 (roata oponentă a roții nr.7) a escaladat capătul contrașinei inimii de încrucișare dinspre Hm Bicsadu Oltului - *foto nr.5 și nr.18* - firul stâng sens de mers a trenului cu o urmă de  $L = 0,15$  m, aflat la  $0,30$  m de la joanta de capăt a schimbătorului -, după care a fost săltată în aer;
- ✓ în urma revenirii, roata nr.8 a lovit suportii contrașinei nr.5 – 7, din zona vârfului inimii aflate la  $3,30$  m de joanta de capăt - *foto nr.19 și foto nr.20*, după care a căzut în interiorul căii, moment în care roata nr.7 a căzut în exteriorul liniei.

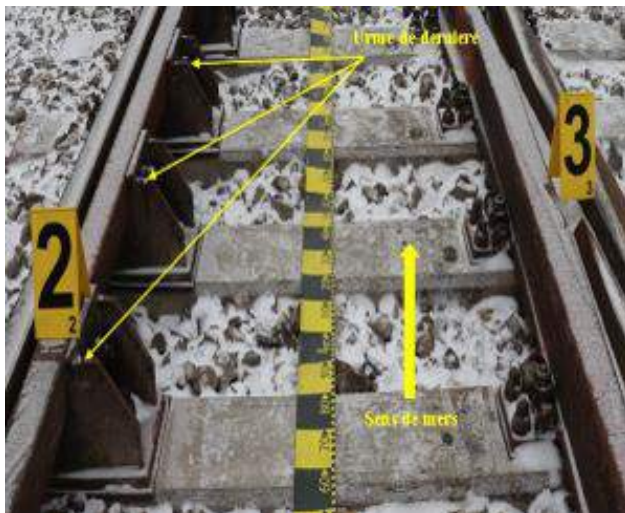
Foto nr.19 – Urme loviri suporti contrașină

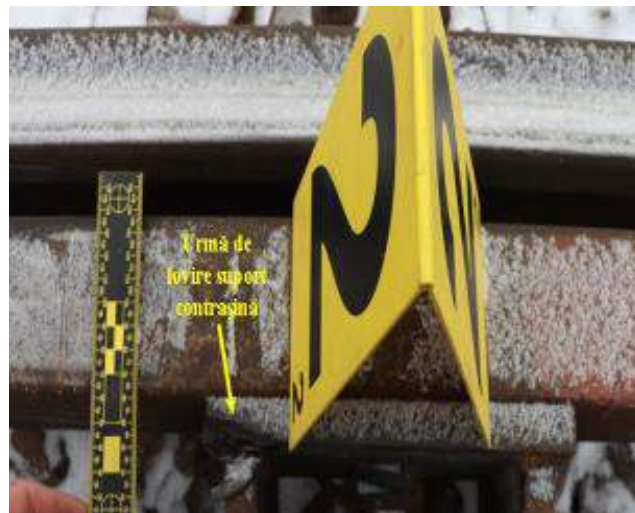
Foto nr.20 – Urmă lovire suport contrașină

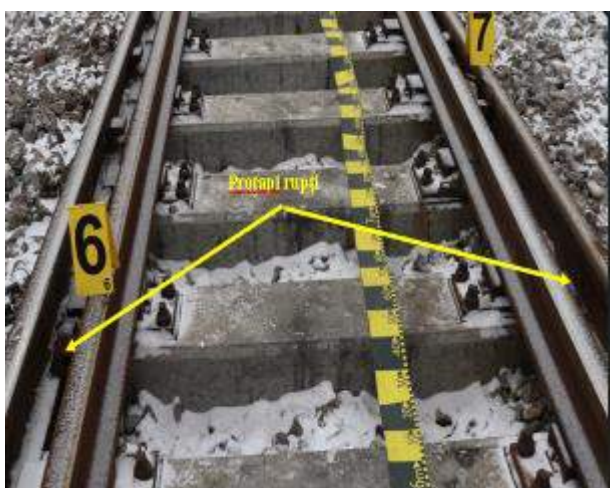
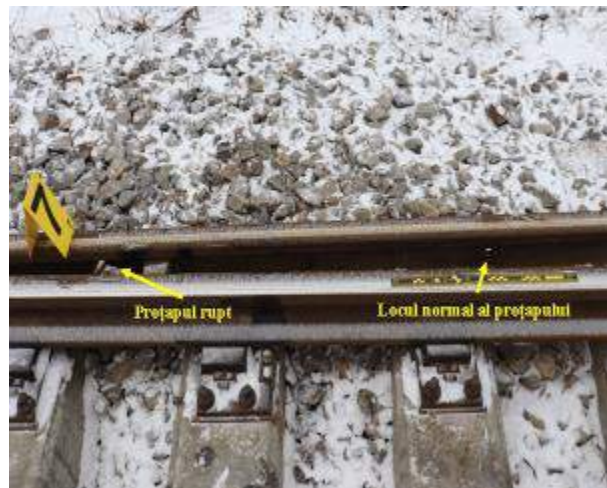
- ✓ osia nr.4 a vagonului – prima în sensul de mers -, a circulat deraiată cu roata nr.8 în interiorul liniei și roata nr.7 în exteriorul șinei de legătură a liniei directe dintre inima de încrucișare și macaz. În zona macazului roata nr.8 a circulat între contraacul drept și acul curb al schimbătorului iar roata nr.7 între contraacul curb și acul drept și a rupt proțapii de  $L = 114\text{mm}$  de pe ambele fire - foto nr.21 și foto nr.22.

Foto nr. 21 – Proțapi rupți pe ambele fire

Foto nr.22 – Proțap rupt firul drept

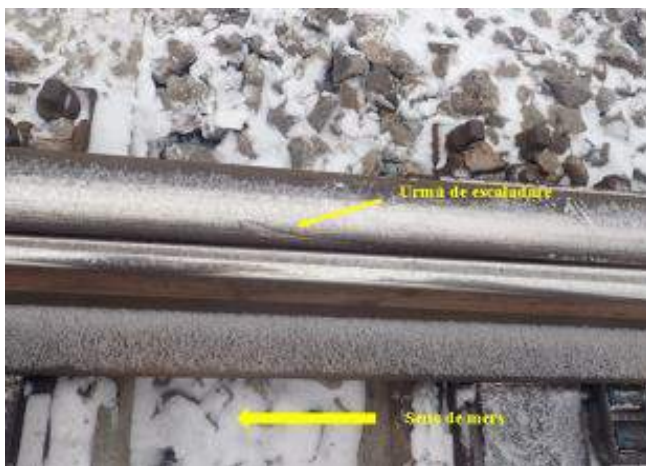
- ✓ după parcurgerea unei distanțe de 24,60 m de la vârful inimii de încrucișare, la 1,20 m după dispozitivul ajutător de manevrare cu arc (DAMA) roata nr.7 a escaladat contraacul curb și a căzut în exteriorul schimbătorului de cale – foto nr.23. Deraierea primei osii în sensul de mers a condus la escaladarea acului drept al schimbătorului de către roata nr.5 de la a doua osie a aceluiași boghiu la 0,60 m înainte de DAMA - foto nr.24, în continuare această roată a circulat pe suprafața de rulare a contraacului curb până la prima joantă a schimbătorului foto nr.25, unde a căzut în exteriorul căii;
- ✓ roata corespondentă nr.6 din partea stângă a căzut între firele căii și din acel moment, vagonul a circulat cu ambele osii ale primului boghiu, în sensul de mers, în stare deraiată până la km.56+950, respectiv o distanță de 624 m – foto nr.26.

Foto nr. 23 – Urmă de escaladare contraac de către roata nr.7

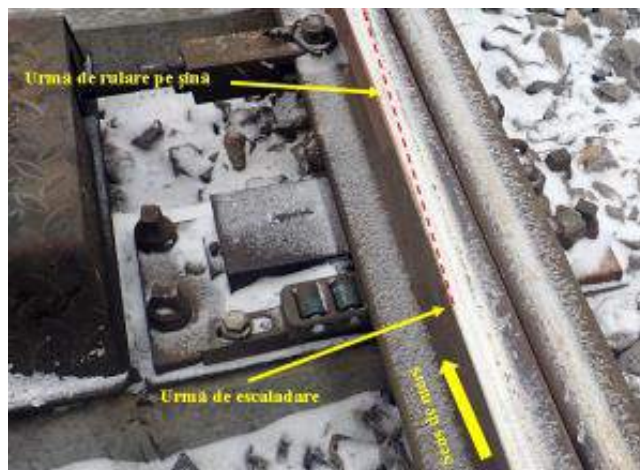
Foto nr.24 – Urmă de escaladare ac de către roata nr.5

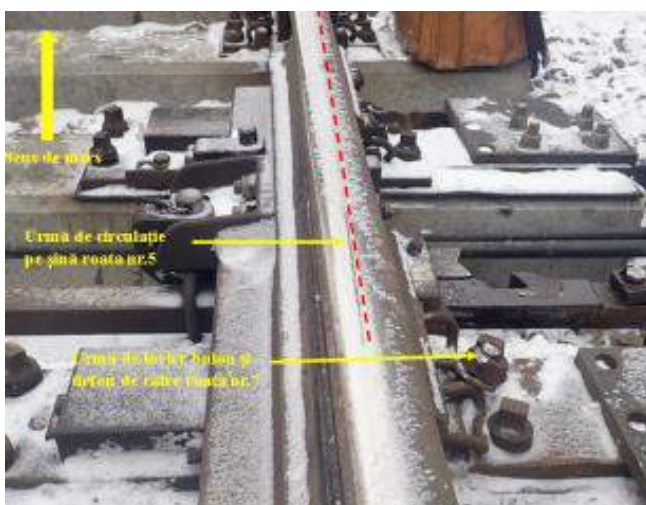
Foto nr. 25 – Urmă de circulație pe contraac

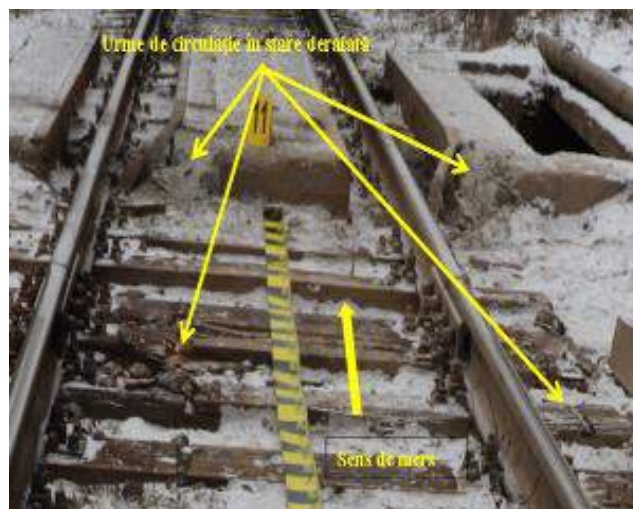
Foto nr.26 – Urme ale circulației în stare deraiată

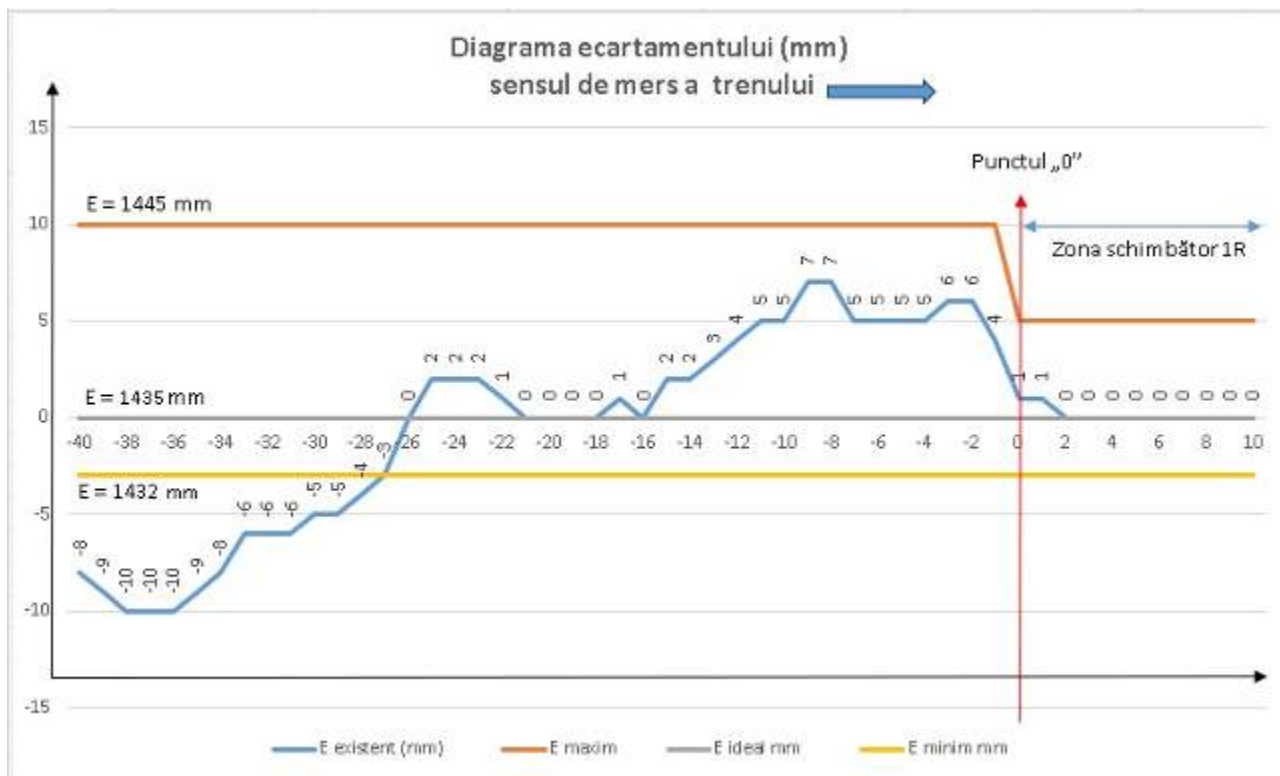
Diagrama nr.1 - Diagrama ecartament

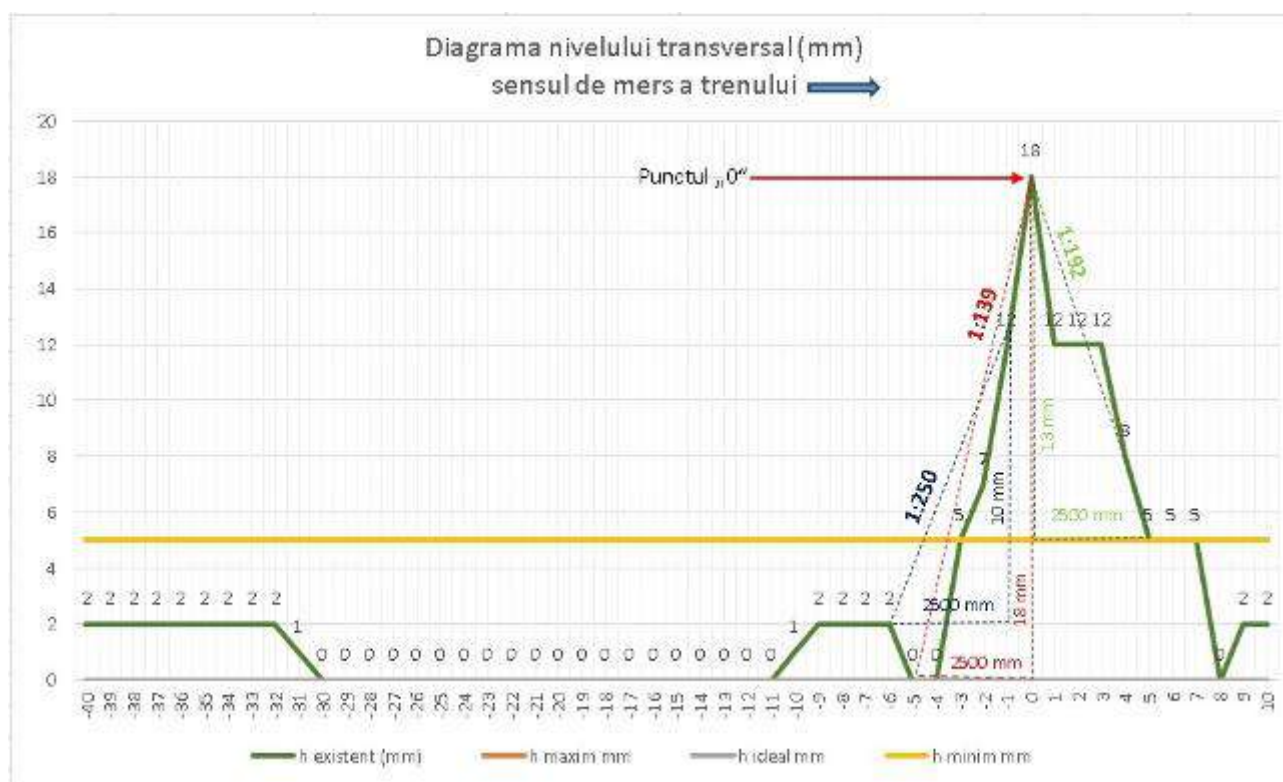
Diagrama nr.2 - Diagrama nivel transversal

- între punctele „-6” ÷ „-1” valoarea torsionării căii este de 10 mm, depășind valoarea maximă admisă a torsionării de 9 mm, având înclinarea rampei defectului de 1:250 față de înclinarea admisă a rampei de 1:275;

- între punctele „-5” ÷ „0” valoarea torsionării căii este de 18 mm, depășind valoarea maximă admisă a torsionării de 9 mm, având înclinarea rampei defectului de 1:139 față de înclinarea admisă a rampei de 1:275;
- între punctele „0” ÷ „5” valoarea torsionării căii este de 13 mm, depășind valoarea maximă admisă a torsionării de 9 mm, având înclinarea rampei defectului de 1:192 față de înclinarea admisă a rampei de 1:275.

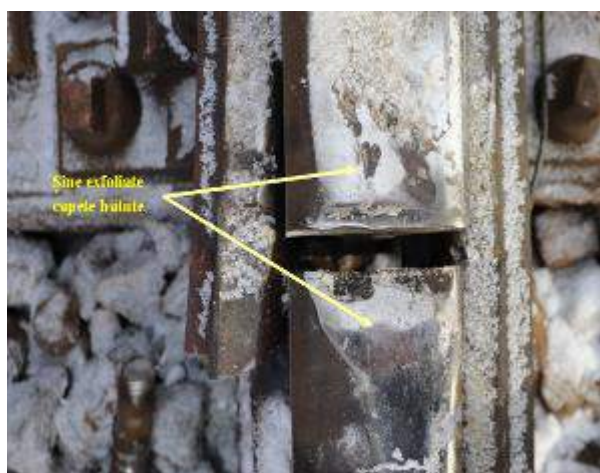
În cuprinsul joantelor extreme, s-au constatat șine cu capete exfoliate, bătute, eclise de racordare crăpate, rupte (din cele 8 eclise de racordare numai 3 erau fără crăpături), șuruburi verticale și orizontale lipsă, tirfoane nestrânse, săltate, care nu mai îndeplineau rolul de fixare a șinelor *foto nr.27-37* (la *foto nr.29 ÷ 32* partea stângă și dreaptă este stabilită în funcție de sensul de mers al trenului).

Foto nr.27 – Șine exfoliate, capete bătute

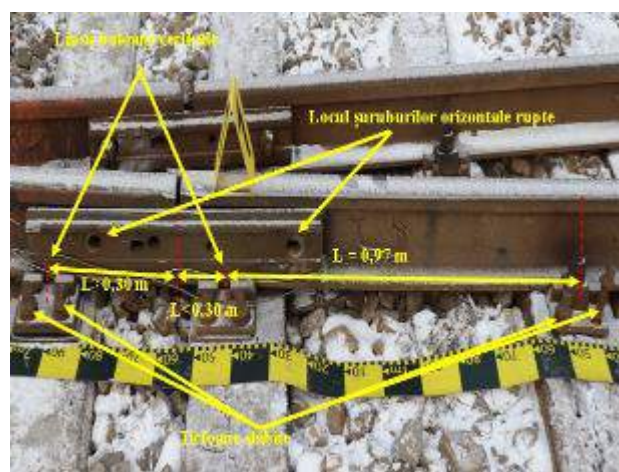
Foto nr.28 – Lipsă șuruburi verticale și orizontale

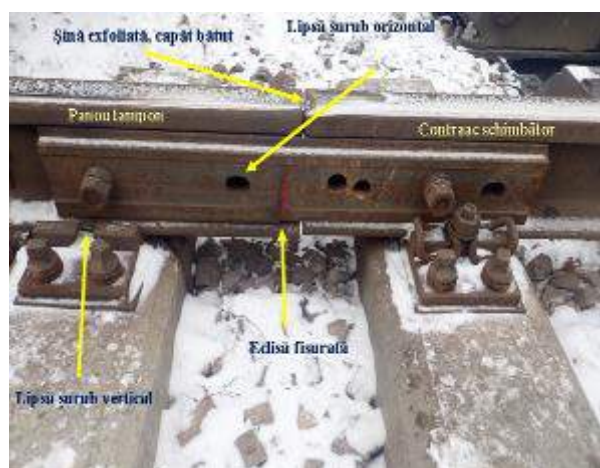
Foto nr.29 – Joanta vârful schimbător fir drept int.

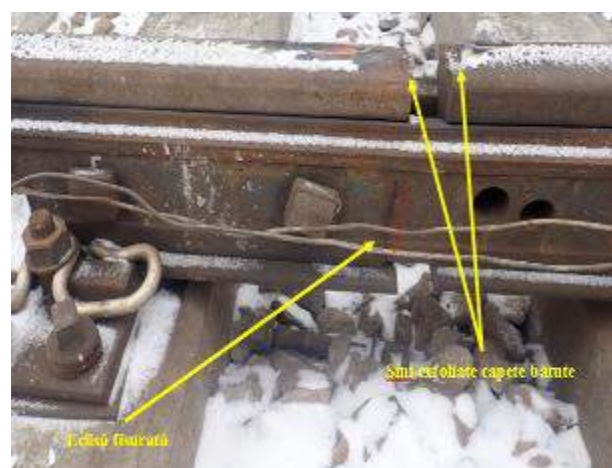
Foto nr.30 – Joanta vârful schimbător fir stâng ext.

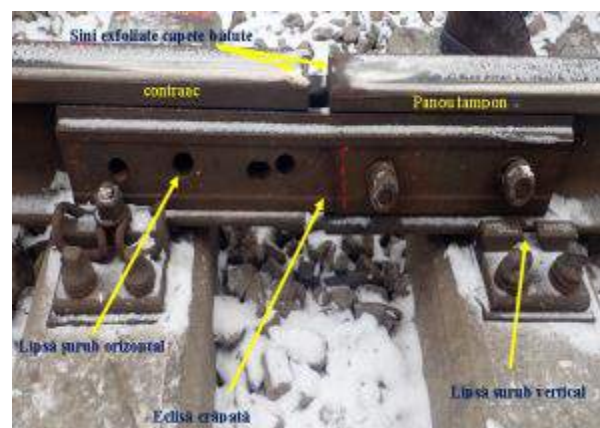
Foto nr.31 – Joanta vârful schimbător fir stâng int.

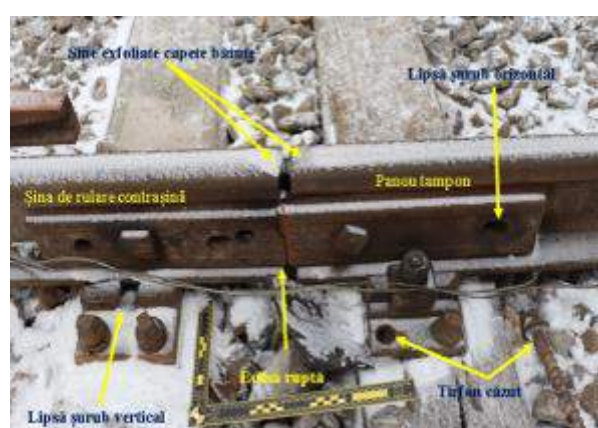
Foto nr.32 – Joanta după contrașină fir stâng ext.

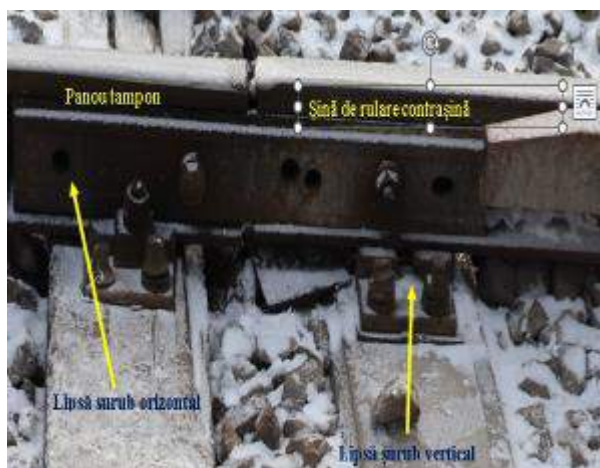
Foto nr.33 – Joanta după contrașină fir stâng int.

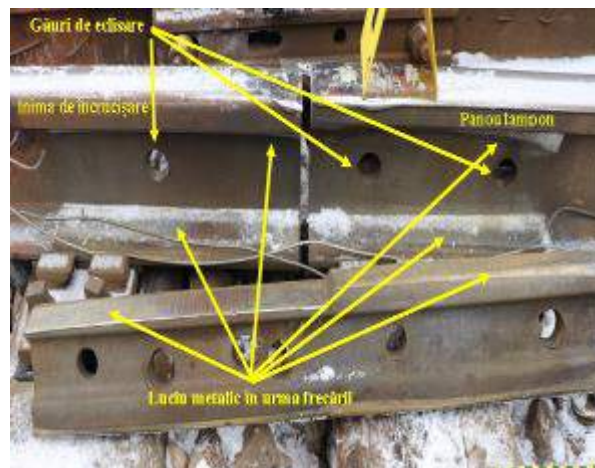
Foto nr.34 – Luciu metalic la joanta punct „0”

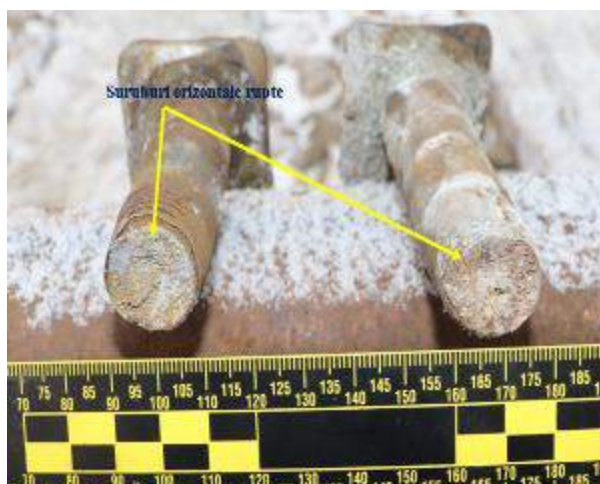
Foto nr.35 – Șuruburi orizontale rupte la punct „0”.

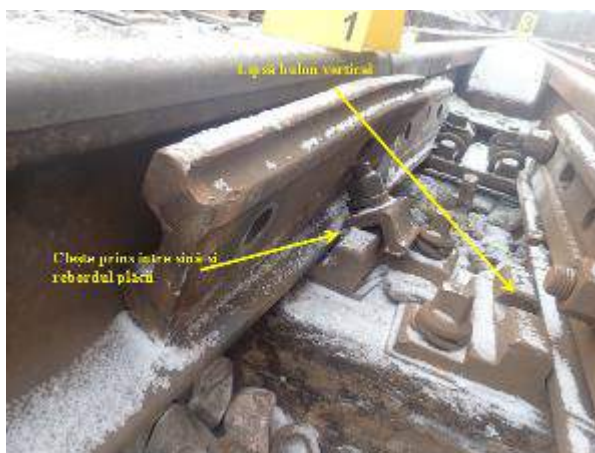
Foto nr.36 – Șurub vertical inactiv și lipsă.

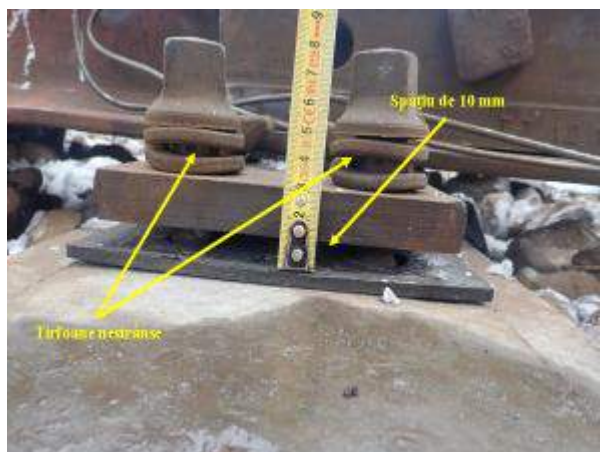
Foto nr.37 – Tirfoane inactive, săltate.

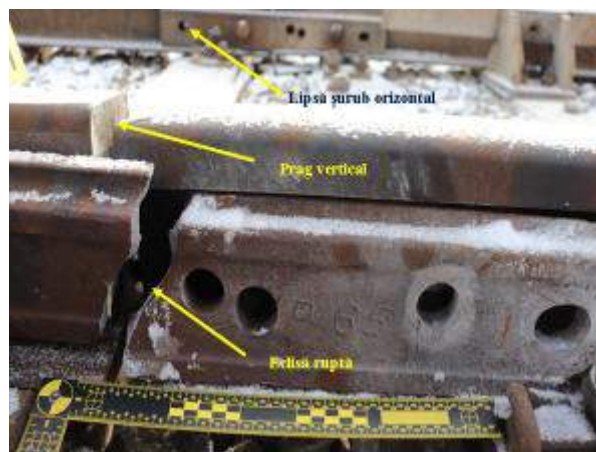
Joanta călcâi a schimbătorului de cale nr.1R (punctul "0") fir drept sens de mers, din cauza prinderii inactive și incomplete, s-a comportat ca o lăsătură oarbă care nu permitea susținerea corespunzătoare a sarcinilor transmise de trecerea materialului rulant. La această joantă, din cauza lăsăturilor repetate se observă o amprentă lucioasă metalică pe suprafețele superioare a tălpii șinei și suprafețele inferioare ale ciupercii șinei din cauza frecărilor cu umerii eclisei de racordare, care a contribuit la ruperea șuruburilor orizontale - *foto nr.28 și nr.34 ÷ 37*. La joanta respectivă s-a constatat că la traversele de beton între talpa inferioară a plăcii de prindere și plăcuța de polietilenă era un spațiu de 10 mm și era format un prag vertical de 10 mm *foto nr.38*.

Foto nr.38 – Prag vertical la punct „0”.
