## RAPORT DE INVESTIGARE

al accidentului feroviar produs la data de 12.02.2025, ora 01:05, pe raza de activitate a Sucursalei Regionale CF Craiova, secția de circulație Caracal – Roșiori Nord (linie dublă, electrificată), în stația CFR Drăgănești Olt, prin deraierea locomotivei LEMA 039 la trecerea peste schimbătorul de cale nr.12, locomotivă aflată în remorcarea trenului de marfă nr.66948, aparținând SC CER Fersped SA.

*Raport de investigare final*  
27.01. 2026

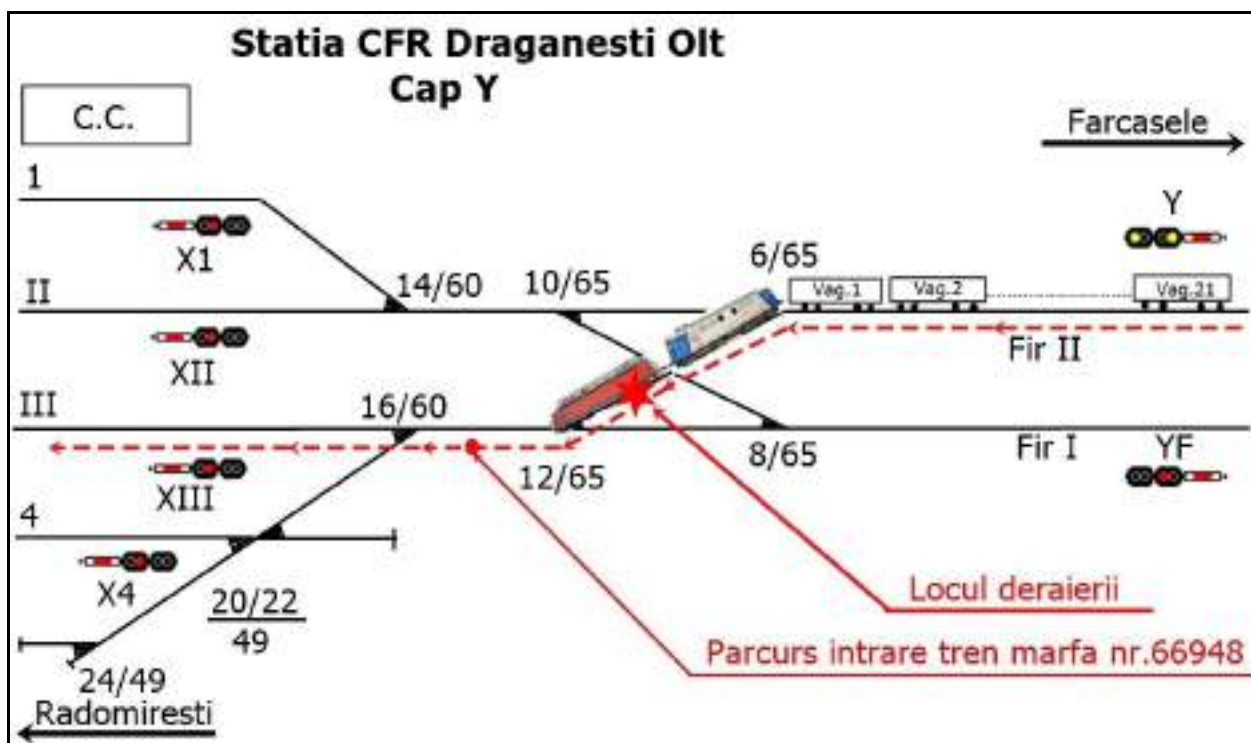
Fig. nr.2: schița producerii accidentului la data de 12.02.2025

Prima urmă de deraiere (punctul „0”), a fost identificată pe șina de legătură de pe partea stângă în sensul de mers al trenului, la o distanță de 1730 mm de joanta dintre vârful inimii și șina de legătură de pe abateră, la km 137+704. (Fig. nr.2).

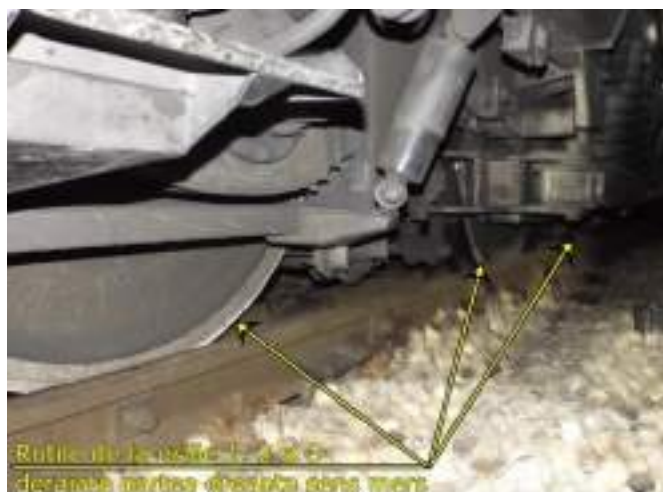
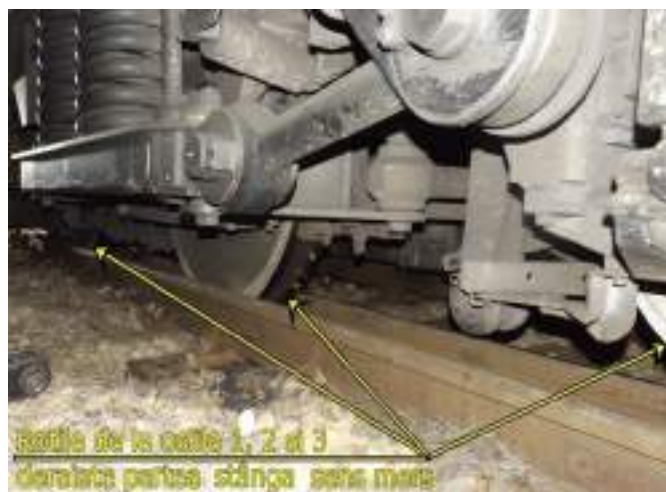
Foto nr.1

La intrarea trenului în stația CFR Drăgănești Olt, la ora 01:05, la trecerea peste schimbătorul de cale nr.12, s-a produs deraierea de toate osiile primului boghiului (1,2,3) și a osiei nr.4 de la al doilea boghiu a locomotivei LEMA 039 (Foto nr.1, și 2).

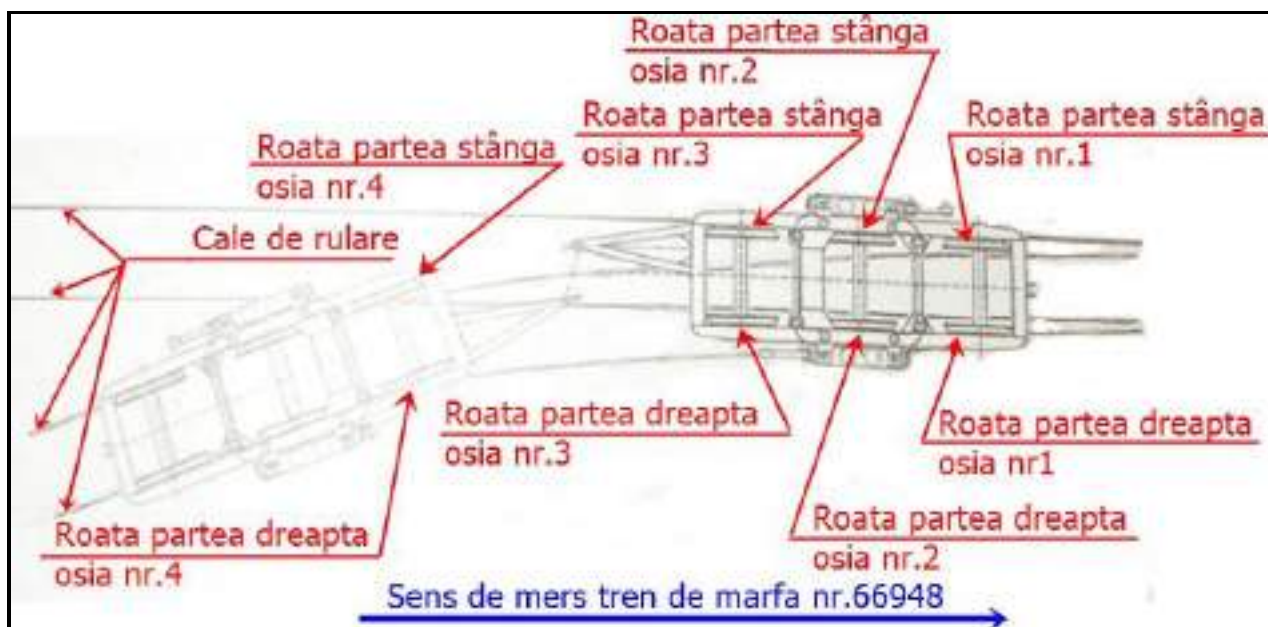
Fig nr.3 Poziția osiilor deraiate

La o distanță de 1430 mm față de punctul "0", în sensul de mers al trenului, a fost identificat punctul în care roata din partea stângă a primei osii (care a escaladat prima ciuperca șinei) a căzut în exteriorul căii - „punctul A” și în aceeași secțiune transversală punctul "B" – punctul de cădere în interiorul căii al roții din partea dreaptă. Ulterior, locomotiva a deraiat și de osiile nr.2 și nr.3 de la boghiul nr.I și osia nr. 4 de cel de al II boghiu. în sensul de mers a locomotivei (Fig. nr.3).

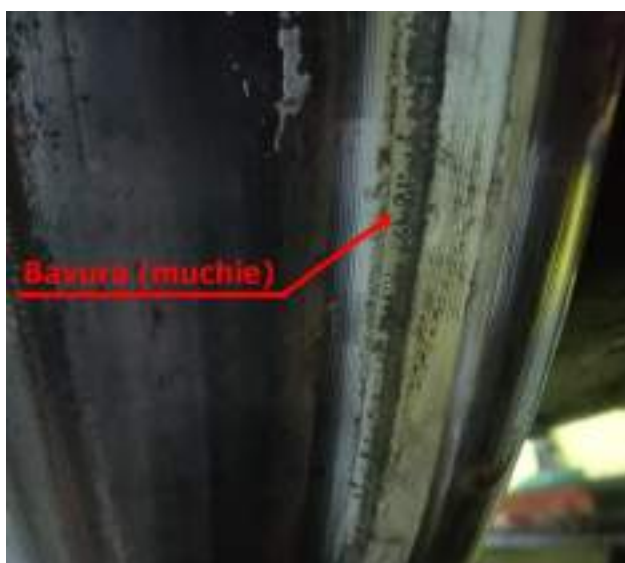
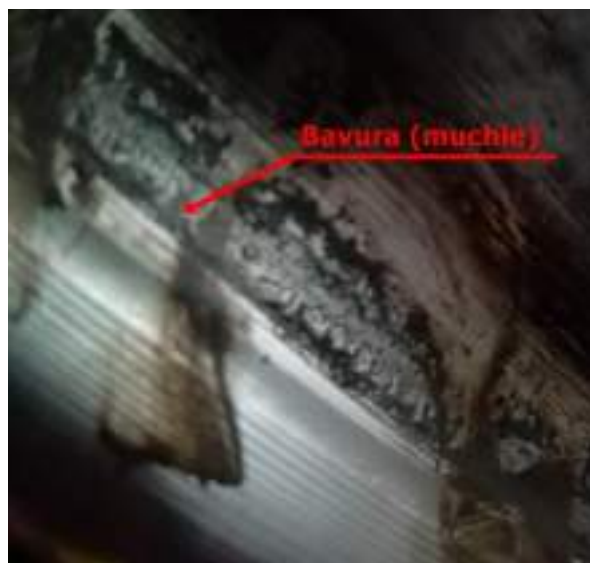
Foto nr.3

- la osia nr.1 roata monobloc partea stângă prezenta pe partea activă a buzei bandajului, pe o distanță de aproximativ 250 mm din circumferința bandajului, exista o bavură (muchie) ieșită în relief în urma strunjirii; (Foto nr.3 și Foto nr.4)

*Roata monobloc partea stângă la osia nr.1 (implicată în deraiere) care prezenta pe partea activă a buzei bandajului pe o suprafață de aproximativ 250 mm din circumferința bandajului a unei bavuri (muchie) ieșită în relief*

The investigation commission concluded that the roughness greater than  $12.5 \mu\text{m}$  on the active side of the flange of the wheel on the wheels of axle no. , as well as the presence, on the active side of the flange of the wheel on the left wheel in the running direction, over an area of about 250 mm of the wheel circumference, of a protruding burr (sharp edge), caused the climbing of the outer rail of the curve of turnout no.12 (the left rail in the running direction) by the wheel on the left side of the first axle, leading to the derailment of this axle, followed subsequently by the derailment of axles no. 2, 3 and 4.

**SC CER Fersped SA shall identify and assess the risk associated with the hazard represented by “roughness on the active side of the flange of the wheel greater than 12.5  $\mu\text{m}$  after re-profiling**

**operations by turning of the wheels”, and shall establish measures and ensure their implementation in order to keep this hazard under control.**

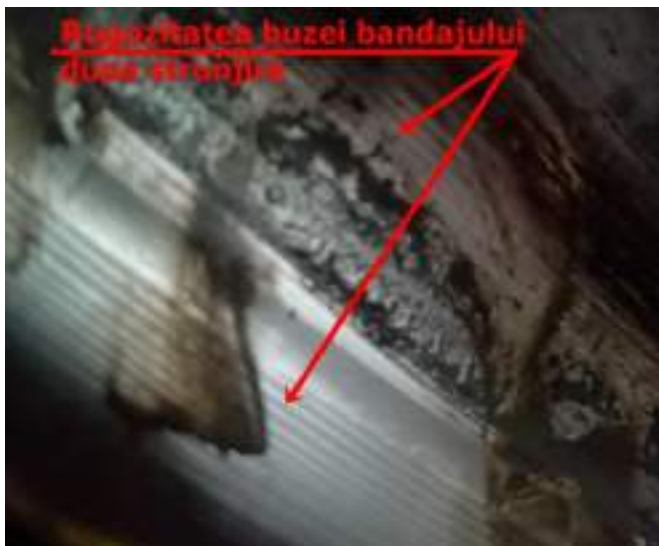
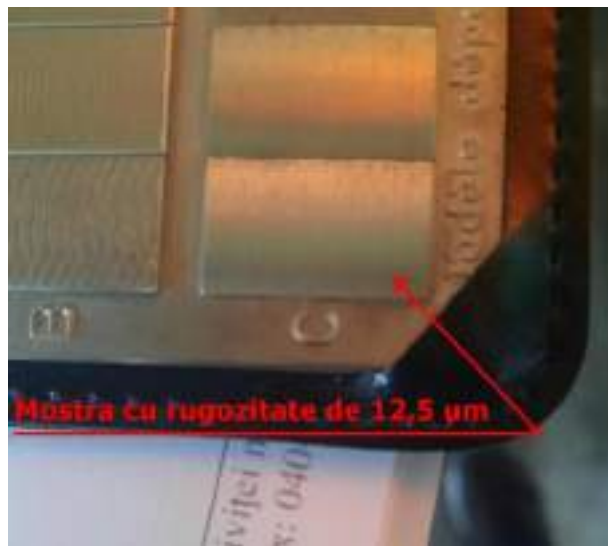
**Foto nr.6**

- s-a efectuat măsurarea jocurilor mecanice la boghiuri, rezultatele fiind evidențiate în fișa de măsurători jocuri mecanice RC-0193. Conform rezultatelor obținute la materialul rulant jocurile mecanice se află în limitele admise.
- s-a verificat funcționarea instalației de uns buza bandajului, instalație dotată cu batoane de grafit care asigură ungerea pe partea activă a buzei bandajului – nu s-au constatat nereguli;
- s-a verificat rugozitatea prin fotografierea părții active a buzei bandajului la roata stângă sens mers de la osia nr.1 și la mostra etalon șablon aflată în dotarea CFR IRLU Craiova iar prin comparare vizuală s-a constatat că rugozitatea este mai mare de 12,5 μm pe suprafața activă a buzei bandajului în urma strunjirii (Foto nr.6 și 7);

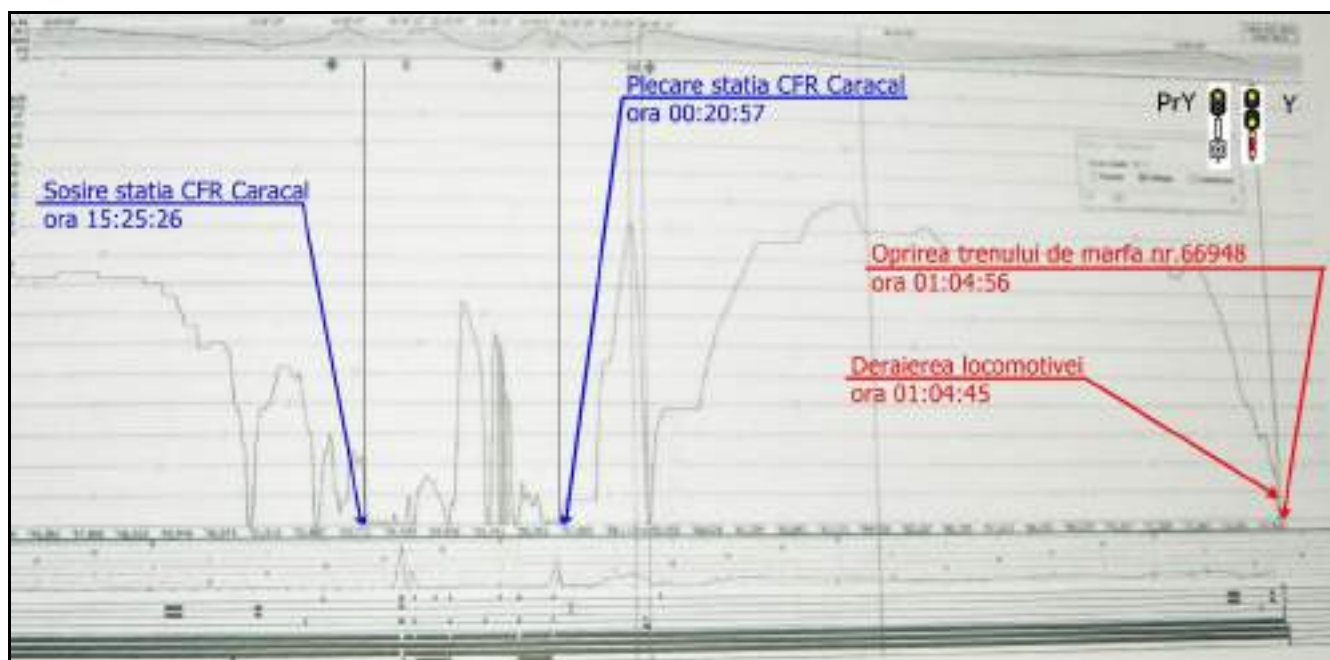
Fig nr.4 Diagrama vitezei locomotiva LEMA 039

- după luarea măsurilor de reducere a vitezei de la 47 km/h, pe înregistrare se observă influența de 1000 Hz cu acționare buton "Atenție" la semnalul prevestitor luminos PrY și la semnalul de intrare luminos Y (Fig nr.4).

Locomotiva LEMA 039 a deraiat la viteza de 9 km/h.

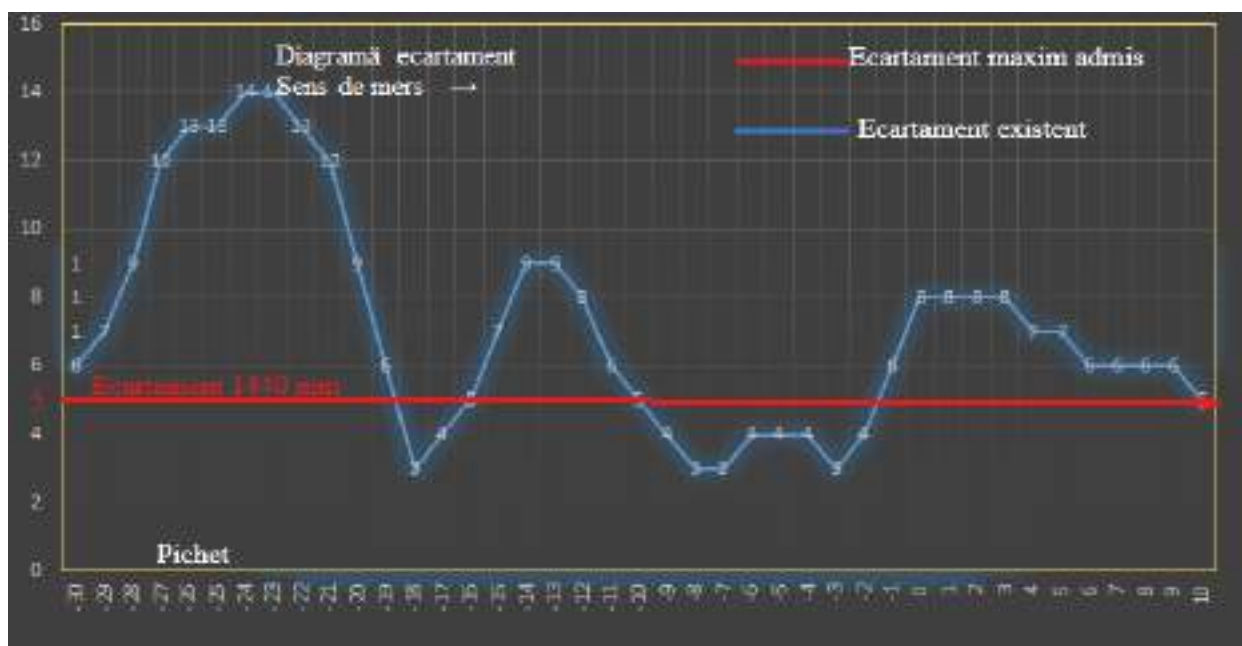
Diagrama nr. 1 - Diagrama ecartamentului

- valorile ecartamentului măsurat pe zona premergătoare producerii accidentului feroviar, depășeau valorile maxim admise prevăzute la art.19, punctul 2, din Instrucția nr.314/1989, pentru ecartamentul prescris la aparatele de cale în exploatare, cu valori de până la 9 mm în punctele „-23” și „-24”, 4 mm în punctele „-13” și „-14”, și de 3 mm în punctele „0” și „3” Se face precizarea că reglementarea menționată mai sus, prevede că toleranțele admise față de ecartamentul prescris de 1435 mm sunt de +5 mm /-3 mm, în orice punct al aparatului de cale cu excepția vârfului acelor și inimă (Diagrama nr.1);

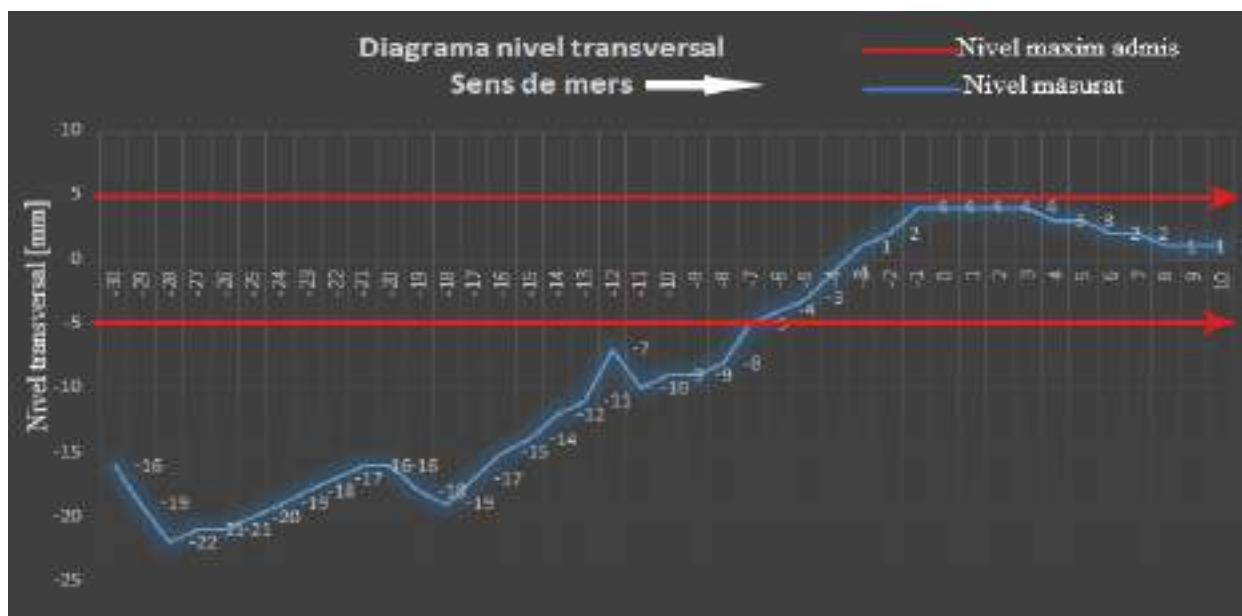
Diagrama nr. 2 - Diagrama nivelului transversal

• torsionarea căii a fost mai mică de 15 mm, raportat la baza de măsurare de 2,5 m iar valorile măsurate se încadrează în toleranțele admise, prevăzute la art.7, pct. A.4 din Instrucția nr.314/1989, pentru liniile cu viteză maximă de circulație de cel mult 10 km/h (Diagrama nr.2).

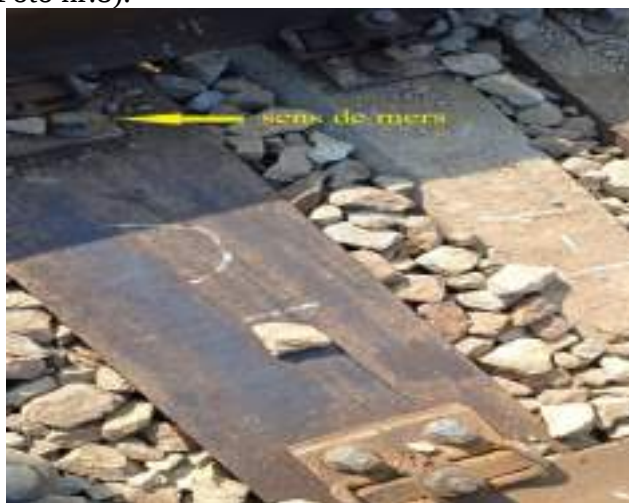
Pe teren au fost marcate și analizate 20 traverse de la punctul „0”, în sens invers de mers al trenului și au fost notate cu „T0” (pichetul „0”) ÷ „T-20”. Din punctul „0”, în sensul de mers, au fost analizate 10 traverse, și au fost notate „T1” ÷ „T10” (Foto nr.8).

Foto nr.8 starea traverselor în punctul „0”

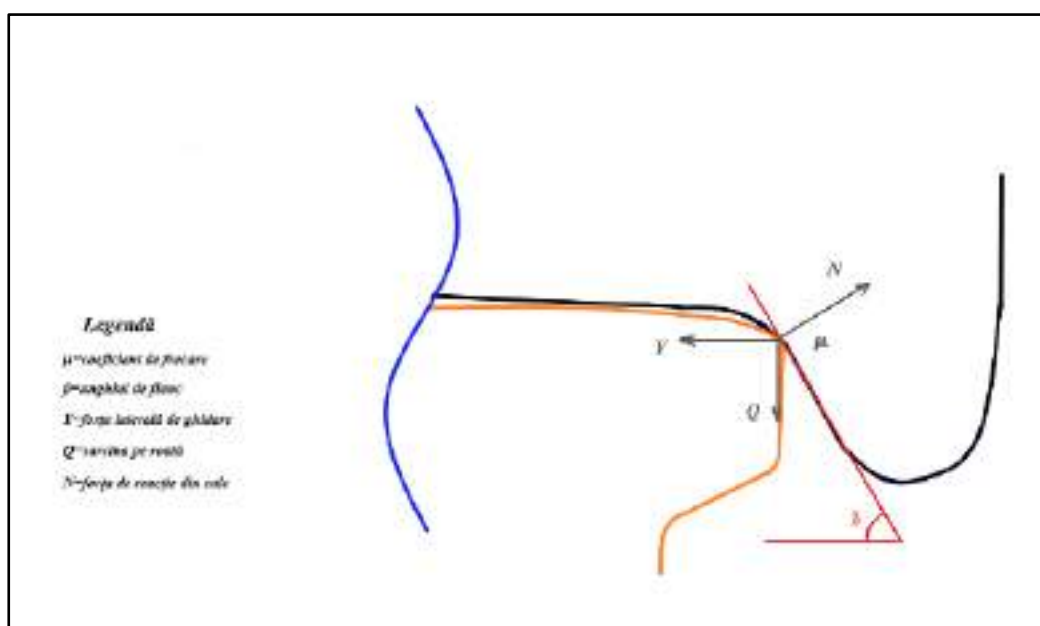
Fig. nr.8 Bicontactul roții atacante cu șina la LEMA 039

Se poate concluziona că, din cauza valorii crescute a rugozității pe suprafața de rulare, a rezultat un coeficient de frecare sporit în zona de contact roată/șină, fapt care a avut consecință finală scăderea capacității de ghidare a osiei și înrăutățirea siguranței contra deraierii .

Așa cum reiese și din Figura nr.8, în cazul bicontactului roții atacante cu șina (suprafața de rulare și flancul activ al buzei roții), în momentul în care forța de ghidare Y a roții atacante crește peste limita de deraiere (când forța de reacție din cale N are valoarea „0”), respectiv când valoarea raportului Y/Q depășește valoarea critică, buza roții se va urca pe flancul interior al șinei, producându-se deraierea. Valoarea acestui raport este determinat de *formula lui Nadal*, respectiv:

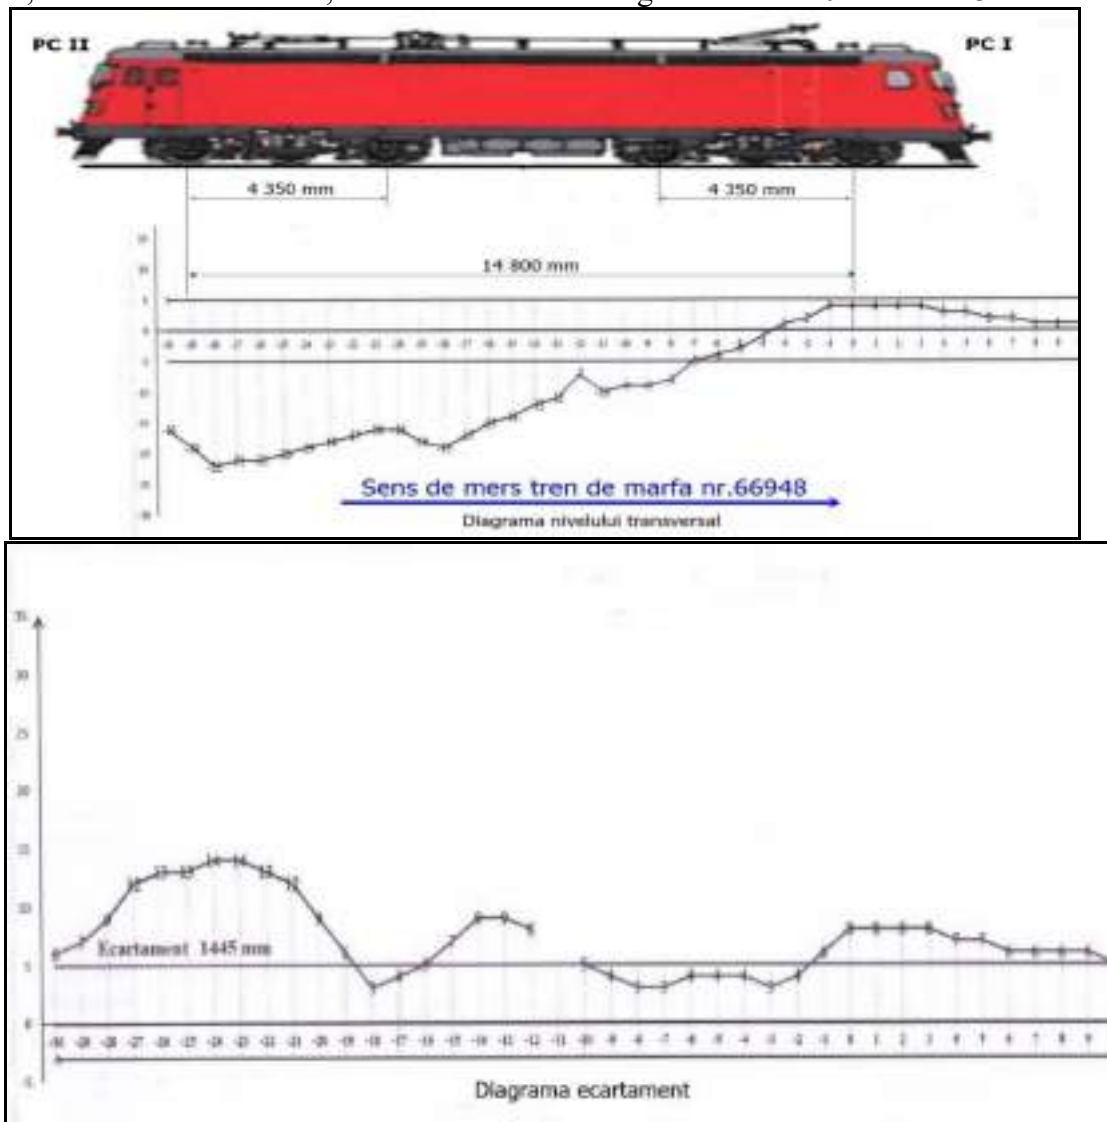
The third unfavourable factor, which increased the probability of derailment, was the technical condition of turnout no.12, which had an improper geometry.

As can be seen in the cross level diagram in Fig. no.9, at the moment when axle no.1 (the first in the running direction) reached point “0”, the last axle was located in the area of reference points “-29” and “-30”. Thus, between the two axles, the level difference ranged between 20 mm and 23 mm.

**Fig. no. 9** Variation in transverse level and track gauge values along the length of the locomotive between axle no. 1 and axle no. 6
