## AVIZ

## RAPORT DE INVESTIGARE

privind accidentul feroviar produs în data 17.01.2025,  
pe raza de activitate a Sucursalei Regionale CF Iași,  
secția de circulație Adjud - Bacău,  
între haltele de mișcare Orbeni și Faraoani,  
în circulația trenului de marfă nr.67204 016  
prin deraierea vagonului nr.31539333345-7 (al 20-lea vehicul din compunerea trenului)

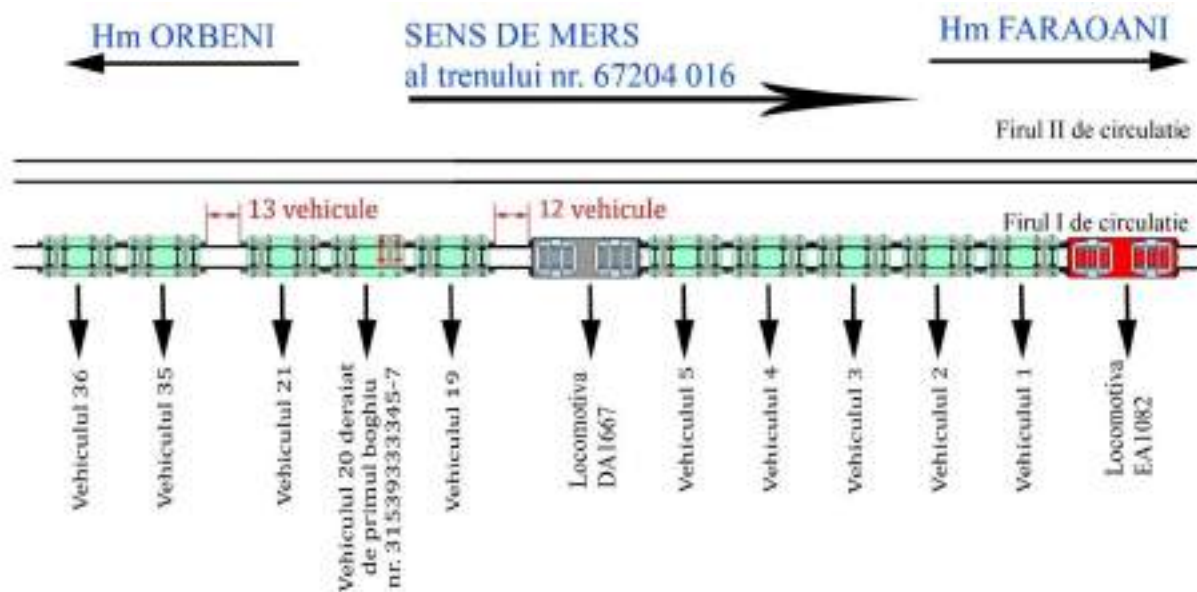
**Figura nr.2 – Schița accidentului**

Prima urmă de deraiere a fost constatată la km 268+250 unde s-a observat prima urmă de cădere la interior a roții din dreapta a primei osii de la primul boghiu, în sensul de mers, al vagonului nr.31539333345-7 care s-a marcat pe teren ca punctul „0”. De la acest punct s-au constatat pe interiorul șinei din partea dreaptă urme de lovire a elementelor de prindere (tirfoane, buloane verticale).

Trenul a circulat în stare deraiată până la km 270+365, unde a fost oprit ca urmare a măsurilor de frânare luate de către personalul de locomotivă. Trenul a circulat deraiat o distanță de 2,115 km.

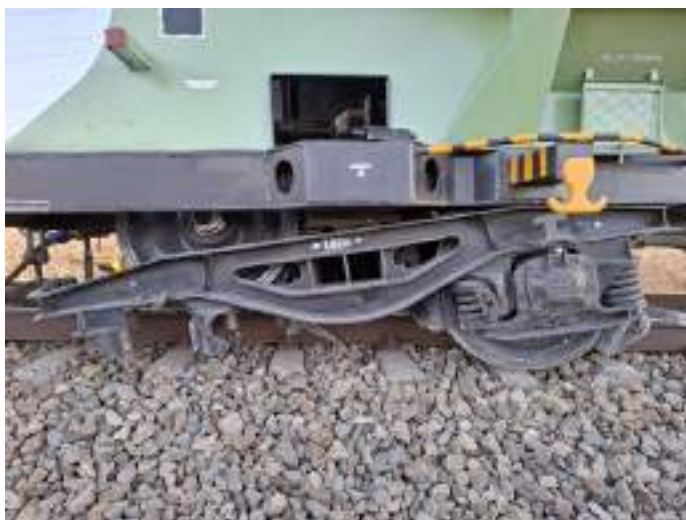
**Foto nr.1 - Boghiul deraiat al vagonului nr. 31539333345-7**

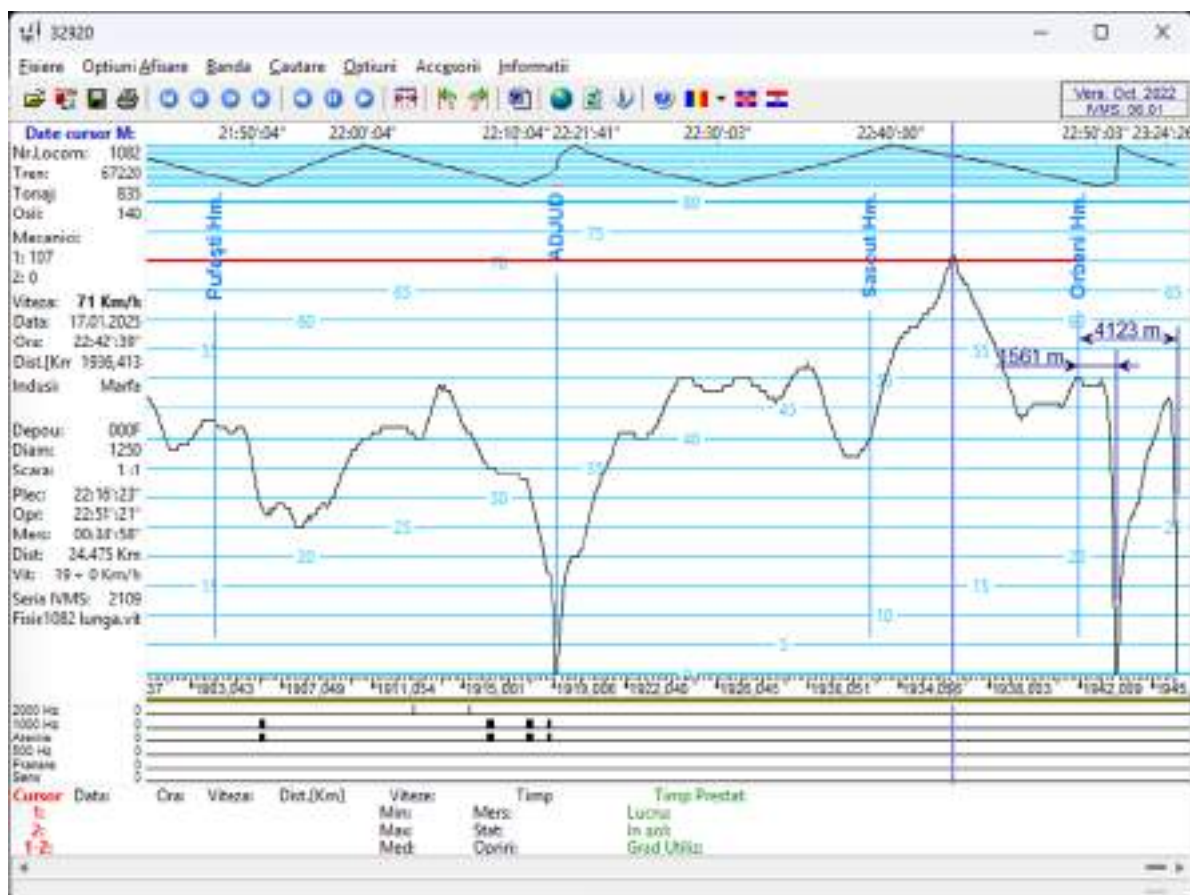
- în stația CFR Adjud trenul a staționat între orele 22:14'24" și 22:16'23", după care a fost expedit la halta de mișcare Sascut circulând cu viteza cuprinsă între 36 și 53 km/h;
- la ora 22:38'47" trenul a trecut prin halta de mișcare Sascut cu viteza de 40 km/h;
- între haltele de mișcare Sascut și Orbeni trenul a circulat cu viteza cuprinsă între 44 și 71 km/h.
- la ora 22:49'07" trenul a trecut prin halta de mișcare Orbeni cu viteza de 50 km/h;
- apoi, după parcurgerea unei distanțe de 1561 metri de la axul haltei de mișcare Orbeni, trenul a oprit în linie curentă la ora 22:51'21";
- după o staționare în linie curentă de 28'07" trenul s-a pus în mișcare la ora 23:19'28", a circulat cu viteza maximă de 47 km/h și a oprit în linie curentă la ora 23:25'07" la 4123 metri de la axul haltei de mișcare Orbeni;

Figura nr.3 - Graficul de viteză a instalației IVMS de pe locomotiva EA 1082

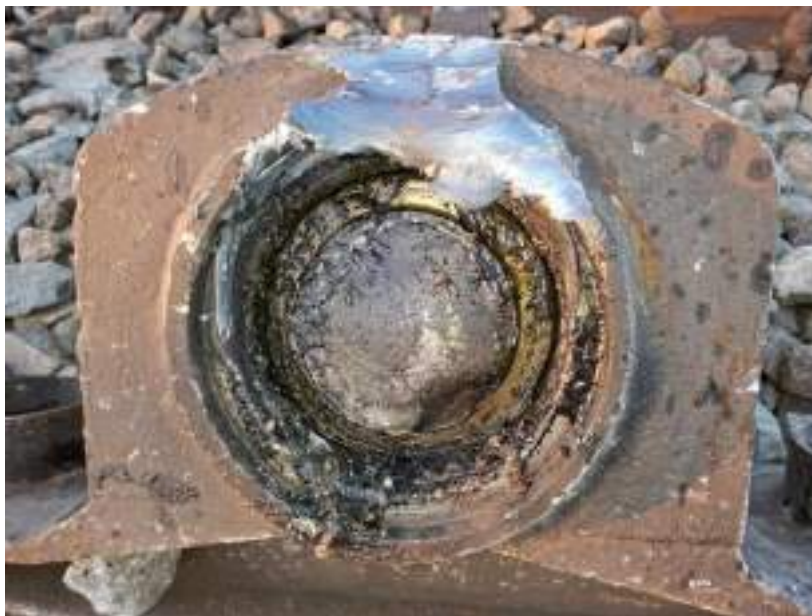
**Foto nr.2 - Cutia de osie aferentă roții nr. 7**

- cutia de osie căzută prezenta urme de frecare circulară la interior în partea superioară și avea montată pe capacul acesteia și piesa de asigurare „T”;
- osia ruptă era poziționată cu roata nr.7 suspendată și prinsă între traversa șasiului vagonului și traversa boghiului;

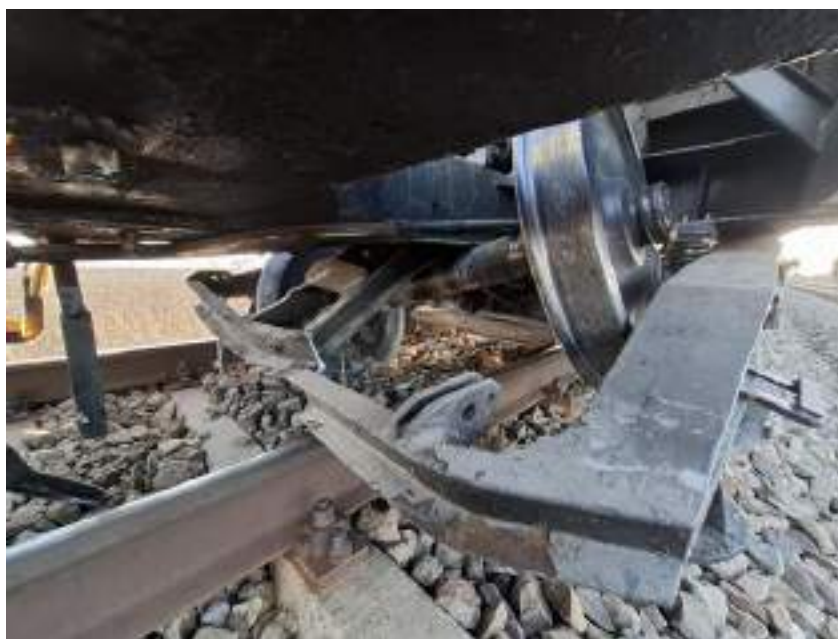
**Foto nr.3 – Osia aferentă roților 7-8 după deraiere**

- pe partea de fus rămasă, corespunzătoare cutiei de osie nr.7, a fost identificat inelul de etanșare al acestei cutii de osie, deteriorat;
- cadrul de boghiu aferent roților 5-8 era deformat, cu partea frontală a boghiului situată în fața roților 7-8 ruptă;

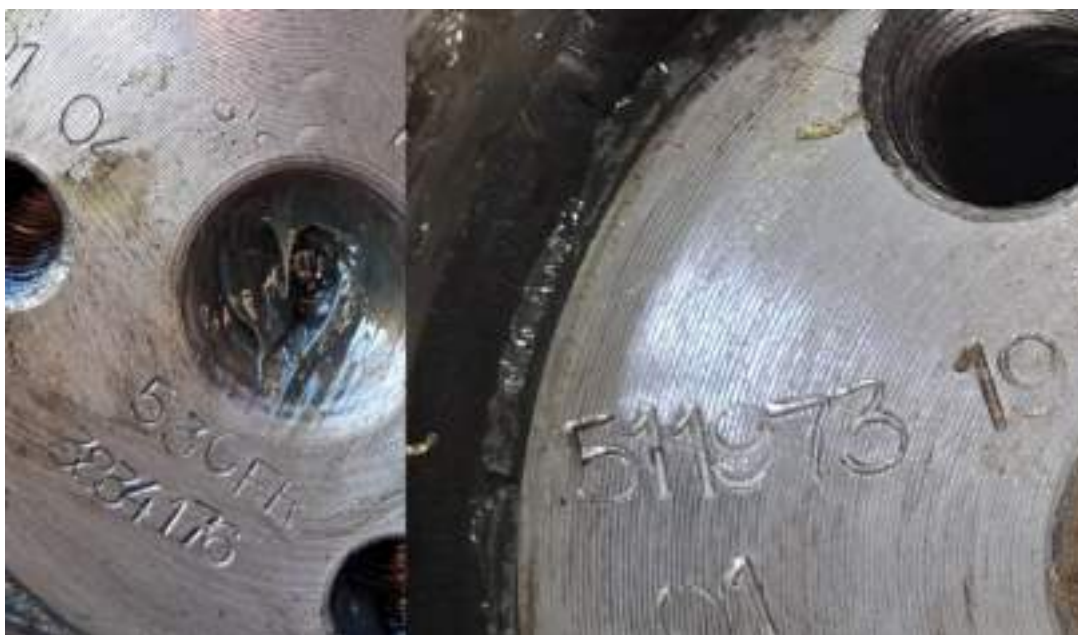
- la cântărirea vagonului pe cântarul verificat metrologic aparținând Pambac SA Bacău, a fost constată valoarea brută de 76.000 kg;
- după demontarea capacelor cutiilor de osie de la osia ruptă, pe baza marcajelor existente pe cele 2 capete ale osiei-axă au fost identificate următoarele caracteristici: osia este de tip AII, nr.3834176, producător IOB (SMR SA Balș), anul fabricației 2004, șarja nr.511973;

**Foto nr. 4 – Marcajele de pe capătul osiei**

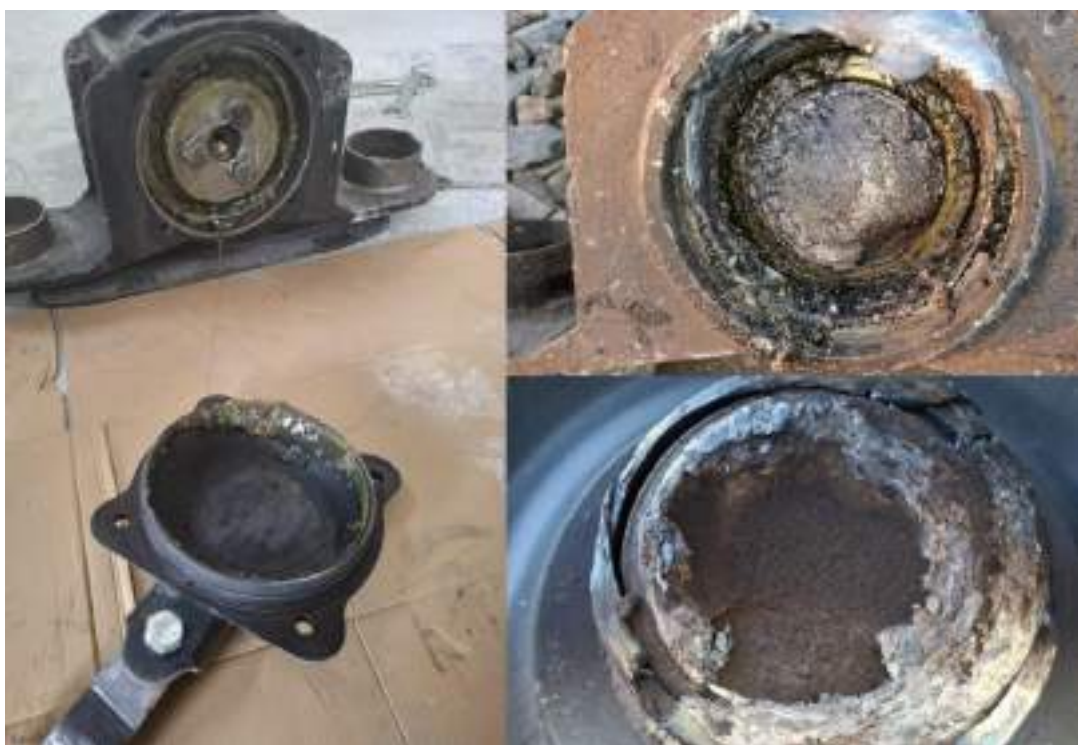
- în cutia de osie aferentă fusului rupt, unsoarea nu prezenta urme de încălzire anormală, rulmenții tip WJ/WJP fiind în stare tehnică corespunzătoare;

**Foto nr.5 - Cutia de osie capăt A cu fusul rupt al osiei nr.3834176**

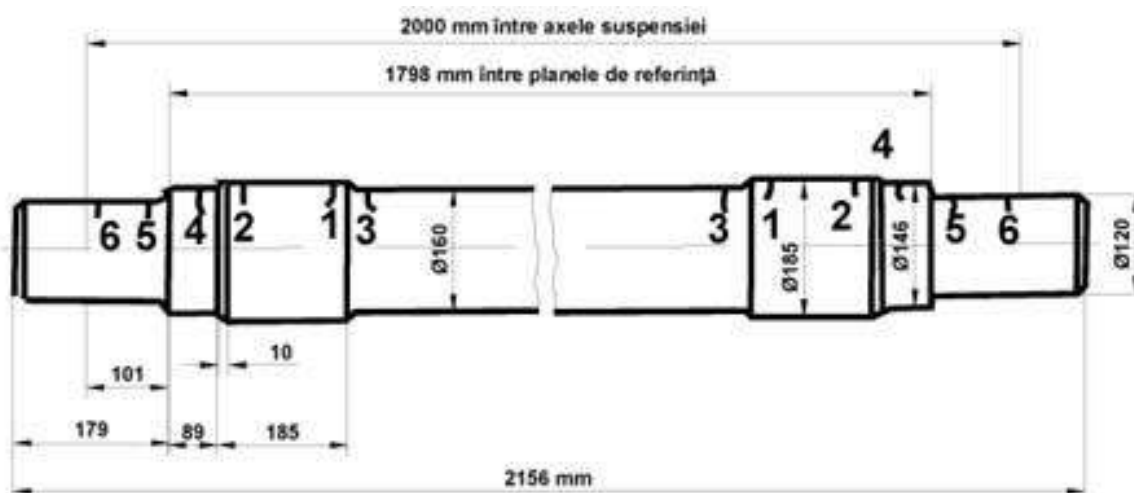
- osia avea fusul din capătul A (capăt unde este poansonat numărul de înscriere în parc) rupt în cutia de osie, secțiunea de rupere fiind prezentă în zona 5 de concentrare a tensiunilor osiei conform *Normei tehnice feroviare 51-001/2008 „Vehicule de cale ferată. Controlul ultrasonic al osiilor montate de la vagoane”* din 18.03.2008, aprobată prin Ordinul MT nr.365/2008;

**Figura nr.3 – Osia-axă de tip A II cu pozitionarea zonelor unde pot apărea defecte**

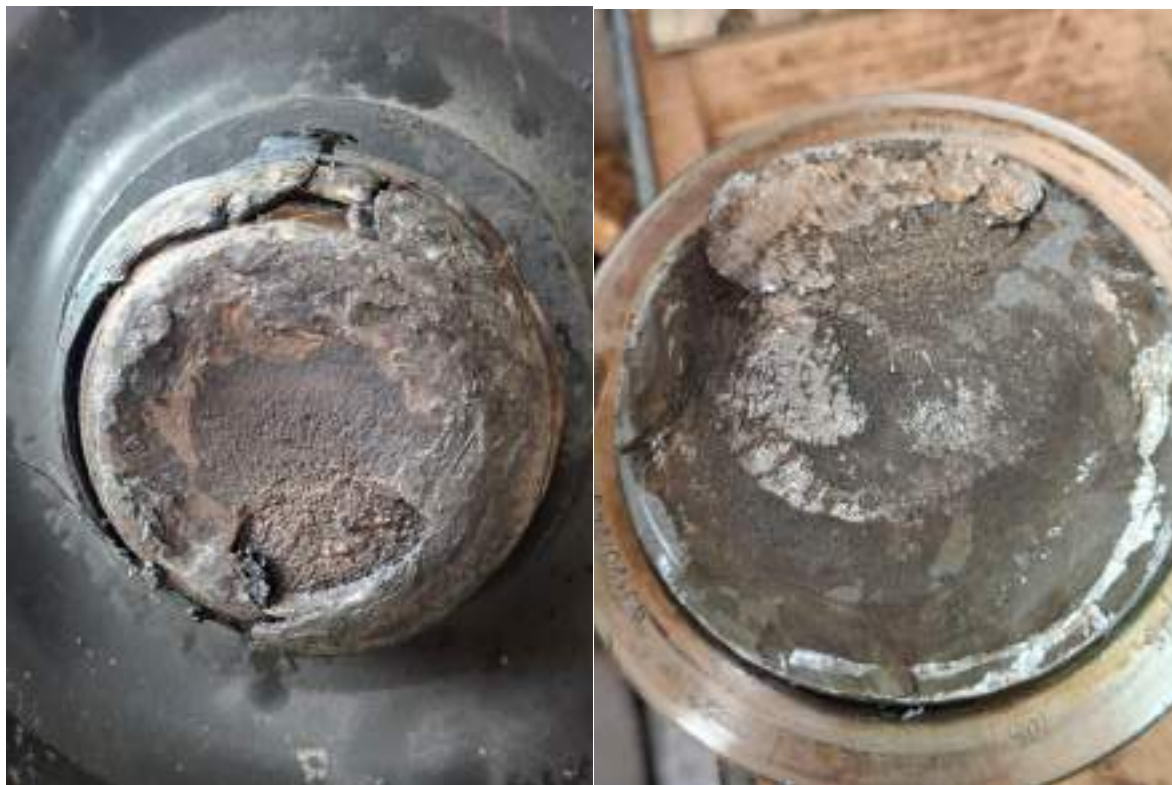
- suprafața de rupere a capătului de fus rămas în cutia de osie prezintă zone de structură netedă pe partea exterioară, zone de metal oxidat cu aspect de vechime, iar în partea de mijloc o structură cu aspect grunjos caracteristică smulgerii de material;

- suprafața de rupere de pe axul de osie prezintă marginea suprafeței afectată de frecarea cu partea superioară a cutiei de osie, iar partea de mijloc prezintă aceleași caracteristici ca și bucata rămasă în cutia de osie, o parte cu structură netedă și similar o parte cu structură grunjoasă.

**Foto nr. 6 – Aspectul suprafețele de rupere ale fusului rupt de la osia nr.3834176**

- defectele de fabricație existente la osia montată nr.3834176 corespunzătoare roților 7-8 (prima în sensul de mers al trenului) de la vagonul nr.31539333345-7 (al 20-lea vehicul din compunerea trenului) au condus, mai întâi la amorsarea de microfisuri și apoi la fisuri. Aceste fisuri au făcut ca, la plecarea trenului de la km 267+803 fusul de osie aferent roții nr.7 (pe parte stângă în sensul de mers) să se rupă;

from circulation of wagons equipped with axles belonging to cast batch no.511973, manufactured by SMR SA Balş in 2004 and declared rejected in 2006, the wheelsets with axles of this cast batch to be replaced and destroyed.

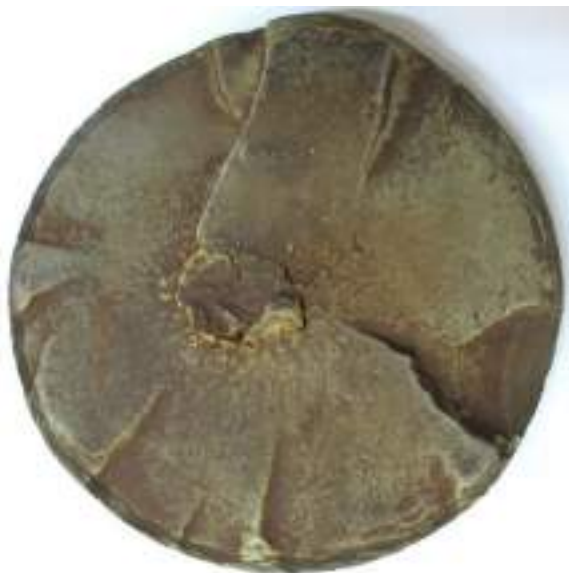
- pe circumferința umărului de obturare s-a distins material depus prin sudare, în condițiile în care Fișa UIC 811-1/87- *Compoziția Chimică, Încercări Mecanice, Osii Axe* preciza, la pct. 7.8.2.2 – „Orice sudură, urmă de tăiere/ardere, de încălzire, amorsă de arc, orice reîncărcare prin metalizare, depuneri electrolitice sau chimice etc. ca și orice retuș în scopul da a masca un defect sunt riguros interzise și antrenează refuzul întregului lot”;
- depunerea cu sudură pe circumferință era constituită din perlită și ferită fine cu orientări ușor columnare, fiind specifică unui material topit;

**Foto nr. 7–** *Aspectul uneia din cele două suprafețe de rupere ale fusului rupt de la osia nr.3834212*

- pe conturul secțiunii suprafeței de rupere s-a constatat prezența unui strat de material depus prin sudură, cu grosimi variabile de cca. 2...3...4 mm și aspect de cordoane parțial suprapuse;
- în materialul depus s-au depistat microfisuri de contracție cu lungimi de circa 0,023...0,050 mm. Aceste microfisuri constituie amorse de rupere a materialului osiei;
- aderența între cordoanele de sudură depuse consecutiv era realizată prin întrepătrundere, fără defecte de compactitate;
- ZIT - zona influențată termic din materialul osiei prezintă o structură perlito - feritică cu granulație mai mare decât a materialului depus. Indicii mărimii de grăunte în ZIT corespund cifrelor 7-6, ceea ce denotă o foarte ușoară supraîncălzire în timpul sudării;
- zona de trecere între ZIT și materialul de bază al osiei, în afara influenței termice, prezintă o granulație a perlitului fin recrystalizate.
