## **RAPORT DE INVESTIGARE**

privind accidentul feroviar produs la data de 17.02.2025, pe raza de activitate a Sucursalei Regionale de Căi Ferate Craiova, între haltele de mișcare Mihăești și Radomirești, prin declanșarea unui incendiu la ultimul vagon din compunerea trenului de călători Interregio nr.1823, aparținând SNTFC „CFR Călători” SA.

*Ediție finală*

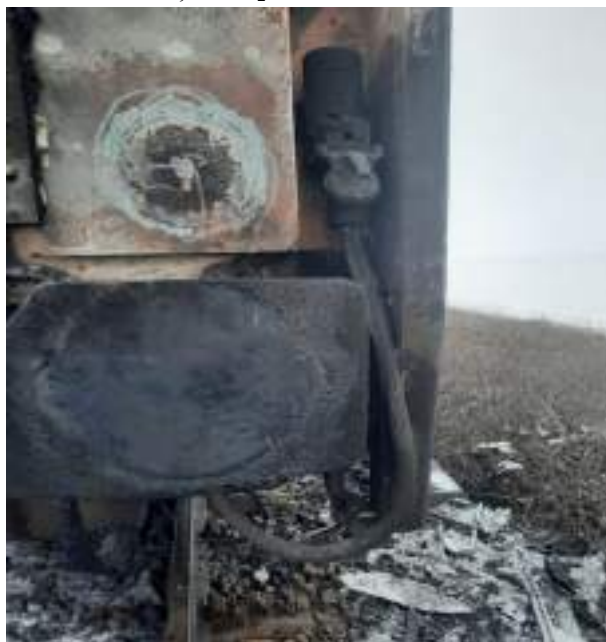
Au fost vizualizate fișele și prizele de înaltă tensiune. Fișa și priza de la capătul cu frâna de mână, corespunzător boghiului cu roțile 5-8, nu avea urme de conturare (scurtcircuit). Fișa și priza de la capătul de unde a pornit incendiul, corespunzătoare boghiului cu roțile 1-4, lipsă (fără urme de vandalizare), doza de racord a fișei IT prezenta urme de lucru normale (luciu metalic). *Imaginea nr.3 și 4.*

*Imaginea nr.3 – Fișa și priza de la capătul cu frâna de mână, corespunzător boghiului cu roțile 5-8, nu avea urme de conturare (scurtcircuit)*

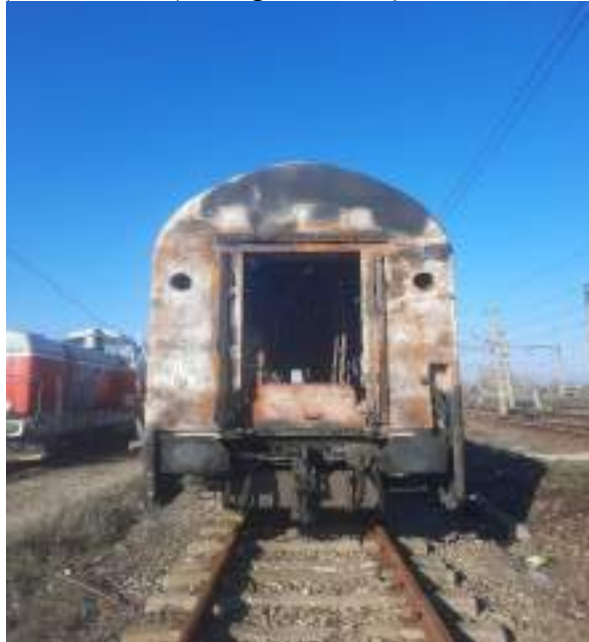
*Imaginea nr.4 – Fișa și priza de la capătul de unde a pornit incendiul, corespunzătoare boghiului cu roțile 1-4, lipsă (fără urme de (scurtcircuit)).*

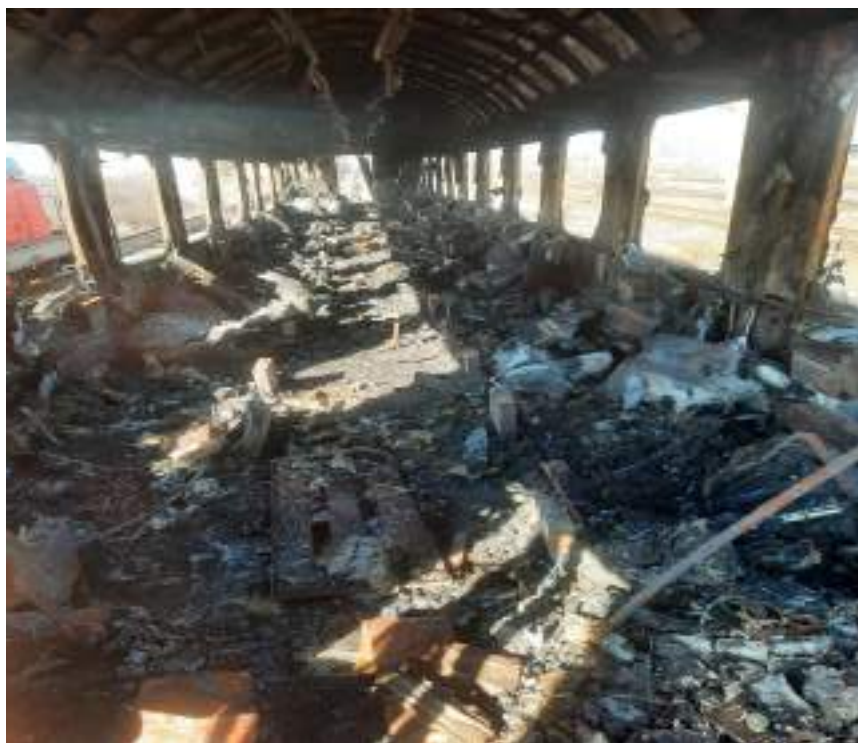
Interiorul vagonului afectat de incendiu în proporție de 100% - *Imaginea nr.5.*

*Imaginea nr.5 – interiorul vagonului afectat de incendiu*

Pereții interiori, tavanul și toate canapele din interiorul vagonului erau arse în totalitate, 100%.

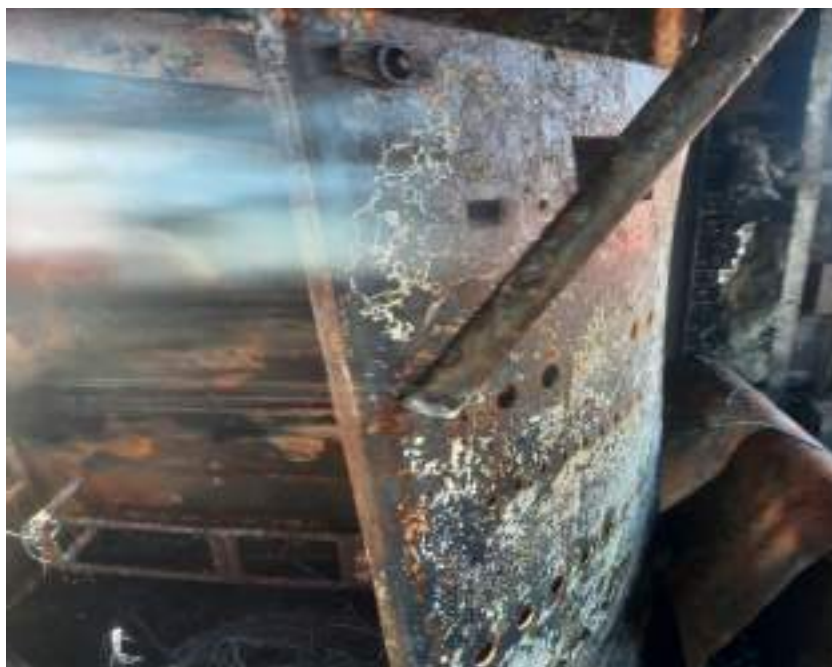
Tabloul electric de comandă al vagonului era afectat de incendiu, dulapul acestuia având vopseaua arsă, dar tabla dulapului nefiind deformată ca urmare a unui focar de incendiu produs la acesta - *Imaginea nr.6*. Ușile tabloului electric, erau confecționate din tablă de 2 mm, fără urme de deformare, prezentau urme de vopsea și urme de ardere pe toată suprafața.

*Imaginea nr.6 – zona tabloului electric de comandă al vagonului  
cu detaliu al afectării termice a cutiei acestuia*

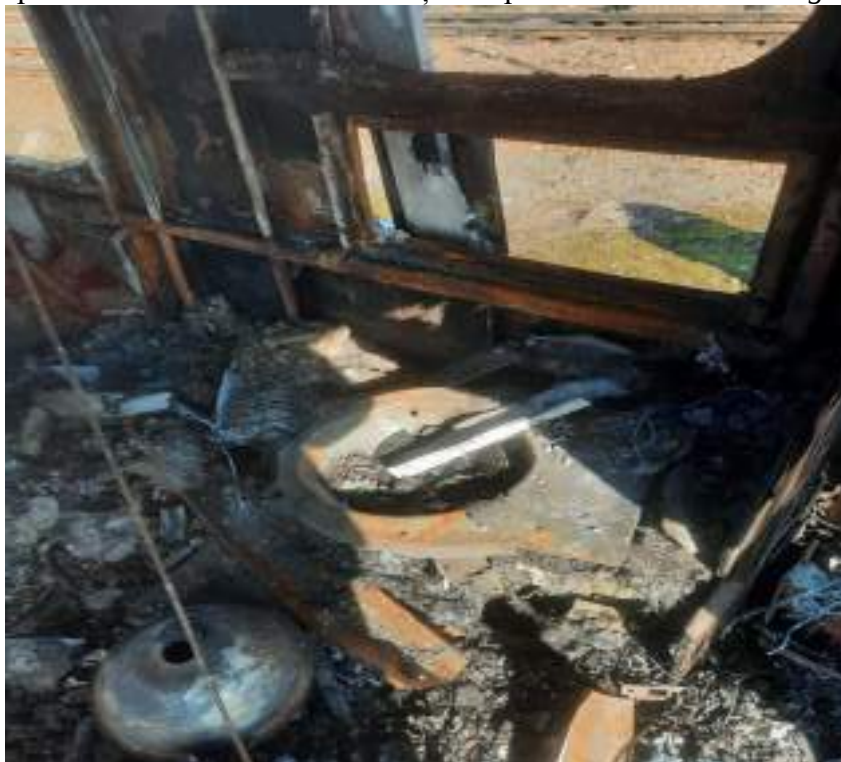
Cabina WC din dreptul tabloului electric era arsă complet. Cabina WC este de construcție modulară, între peretele cabinei și peretele salonului fiind o distanță de aproximativ 10 cm - *Imaginea nr.7*;

*Imaginea nr.7 - zona perete cabina WC / perete salon*

Cei doi stâlpi din structura metalică pe care se montează pereții cabinei WC (profil metalic cornier) erau deformați ca urmare a incendiului.

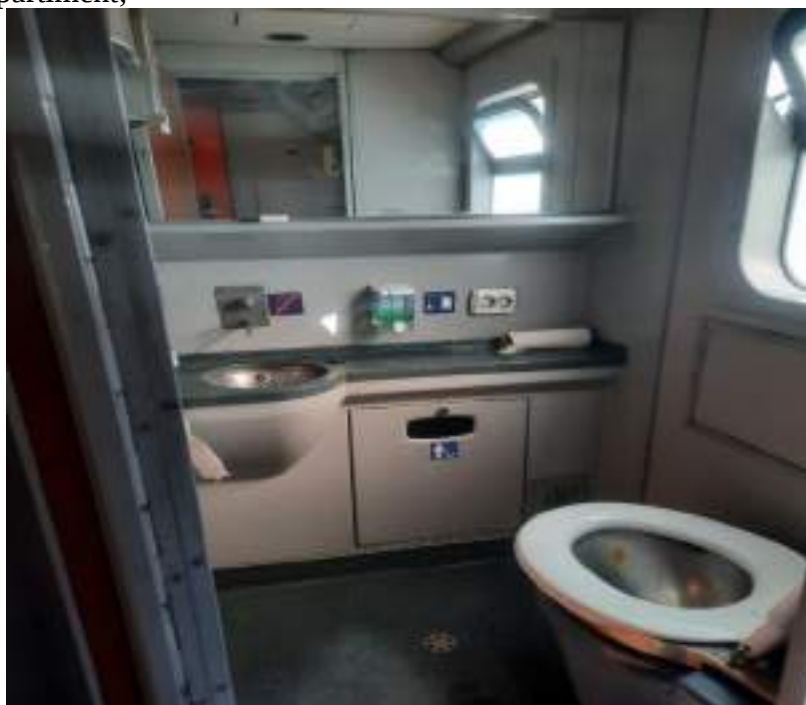
- probabil un pasager neidentificat a aruncat o țigară nestinsă în resturile menajere aflate sub chiuveta din cabina WC, iar la părăsirea cabinei WC a închis ușa acestuia;
- probabil țigara nestinsă odată ajunsă în resturile menajere a produs aprinderea hârtiei și a resturilor aflate în acest compartiment;

*Imaginea nr.8 – partea inferioară a cabinei WC cu coșul de gunoi de la un vagon similar*

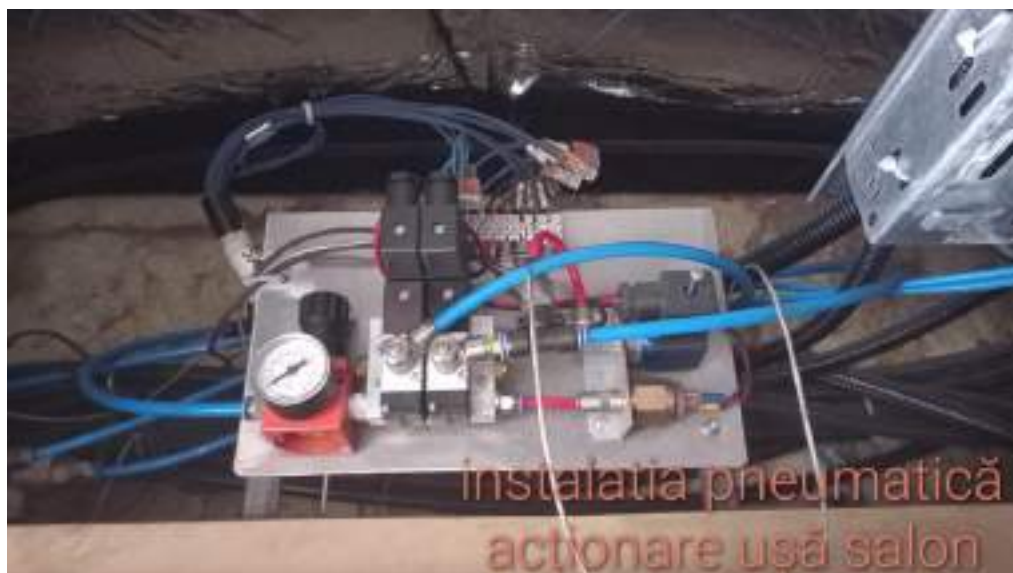
- focul a cuprins pereții cabinei WC, care au erau confecționați din plăci aglomerate din lemn melaminat, materiale inflamabile, și s-a propagat spre podul cabinei WC, incendiul fiind amplificat de curentul de aer produs de circulația trenului (geamul cabinei toaletei fiind în poziția întredeschisă).
- în urma creșterii temperaturii și propagării focului spre podul vagonului, s-au supraîncălzit și deteriorat conductele de 5, respectiv 10 bar ale instalației pneumatice de acționare ale ușii salon (*Imaginea nr.9, fotografie de la un vagon similar*), aflate în podul vagonului în apropierea plafonului cabinei WC;

Imaginea nr.9 - Instalație pneumatică de acționare ușă salon de la un vagon similar

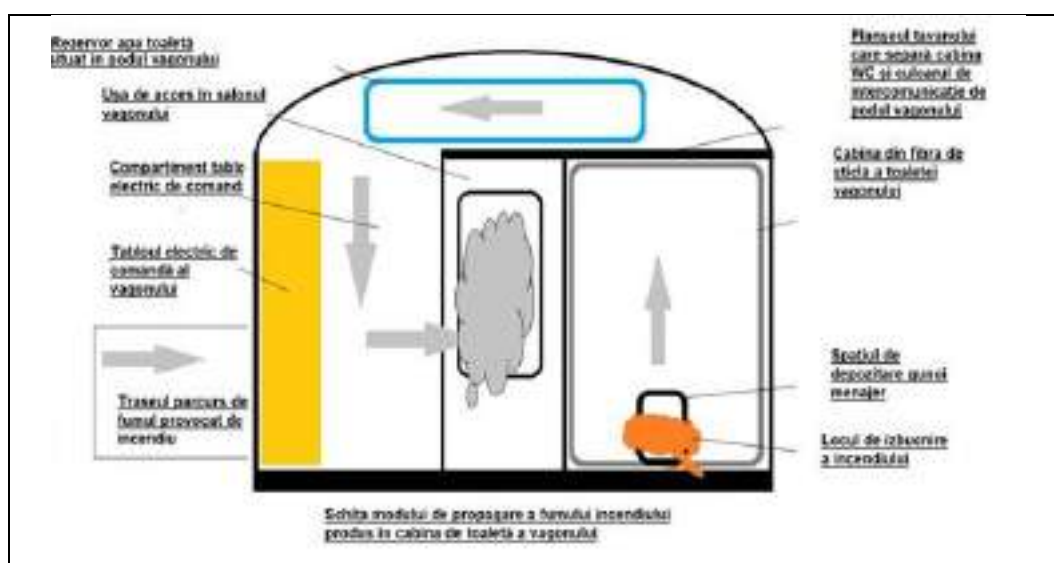
Deoarece compartimentul tabloului electric de comandă nu prezintă plafon, acesta comunicând liber cu podul vagonului, iar ușile acestui compartiment nu sunt etanșe (ușile compartimentului tabloului electric sunt panouri din PAFS cu încuietoare mică tip CFR), fumul produs la inițierea incendiului a fost sesizat ieșind atât cabina WC cât și din compartimentul tabloului electric.

Traseul degajării de fum la momentul inițierii incendiului este prezentat în *Imaginea nr.10*.

*Imaginea nr.10.- Traseul degajării de fum*
